Informe Técnico N° A7253

EVALUACIÓN DE PELIGRO GEOLÓGICO POR DERRUMBE EN LA COLINA SANTA APOLONIA

Departamento Cajamarca
Provincia Cajamarca
Distrito Cajamarca

ABRIL
2022

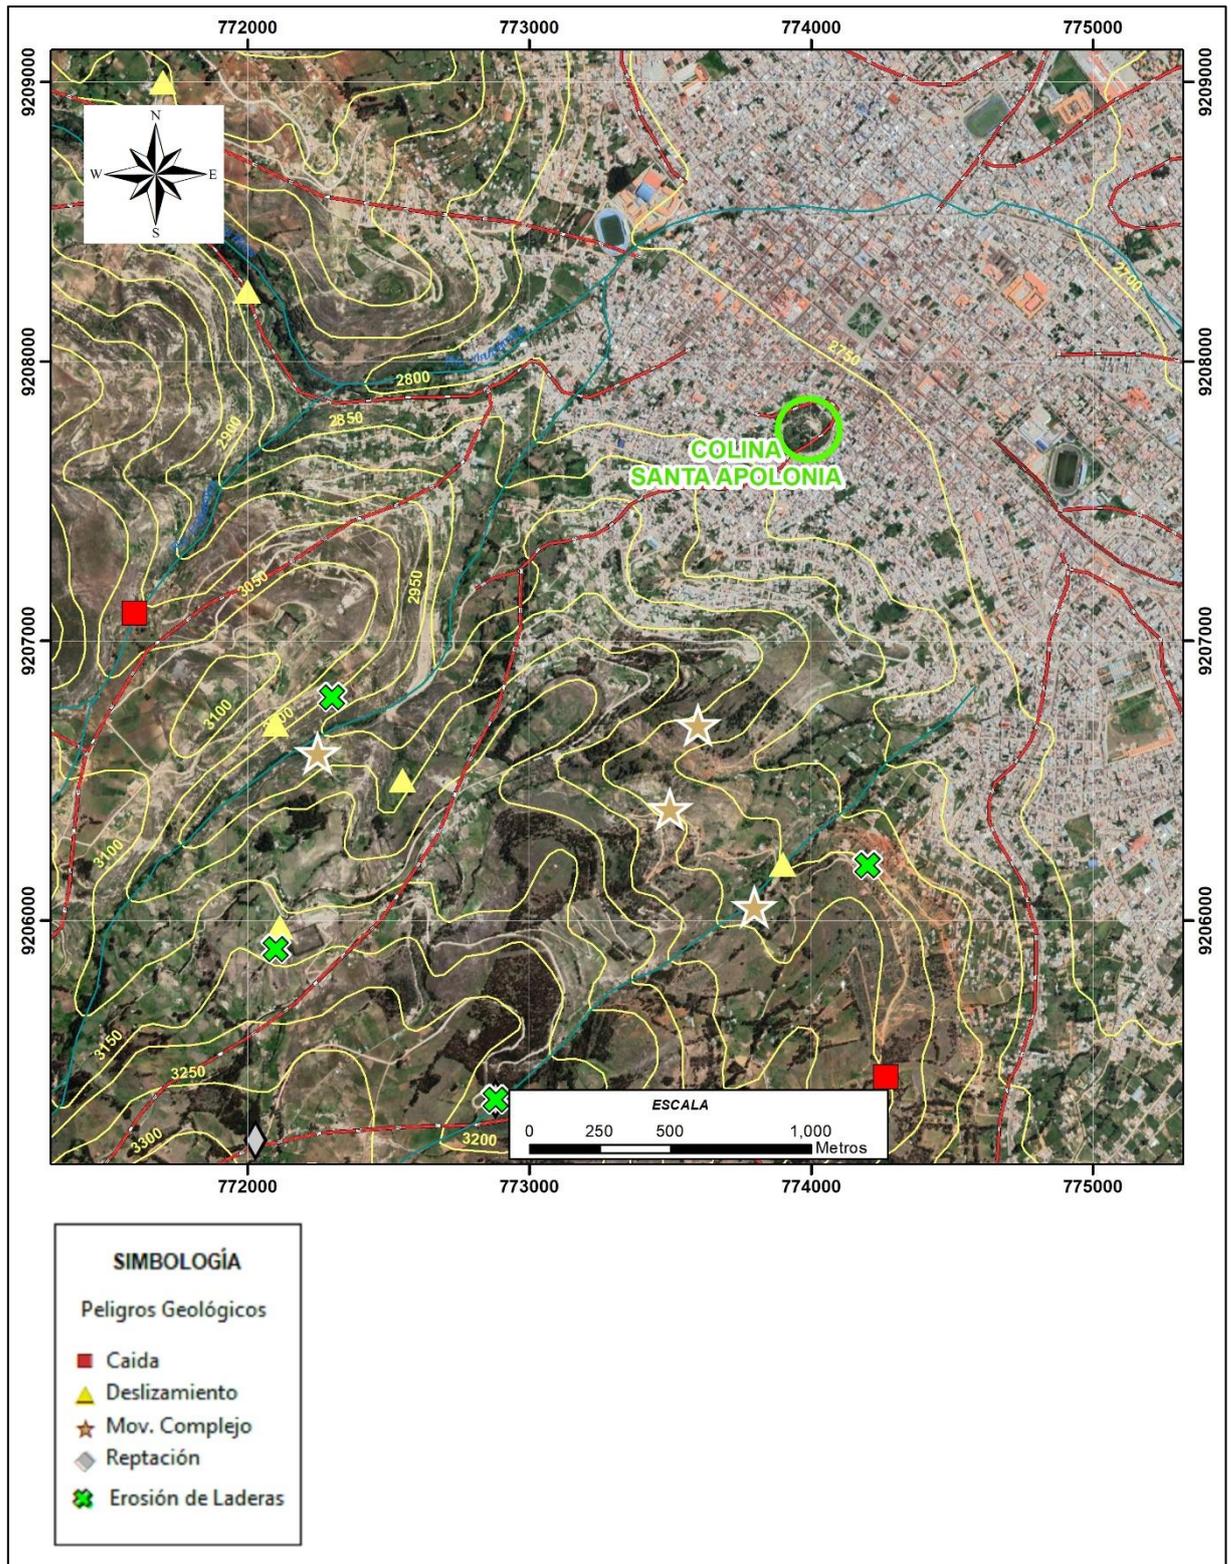
Figura 1. Peligros Geológicos identificados al suroeste de la colina Santa Apolonia.
Fuente: Riesgo Geológico en la región Cajamarca (Zavala et al., 2009)

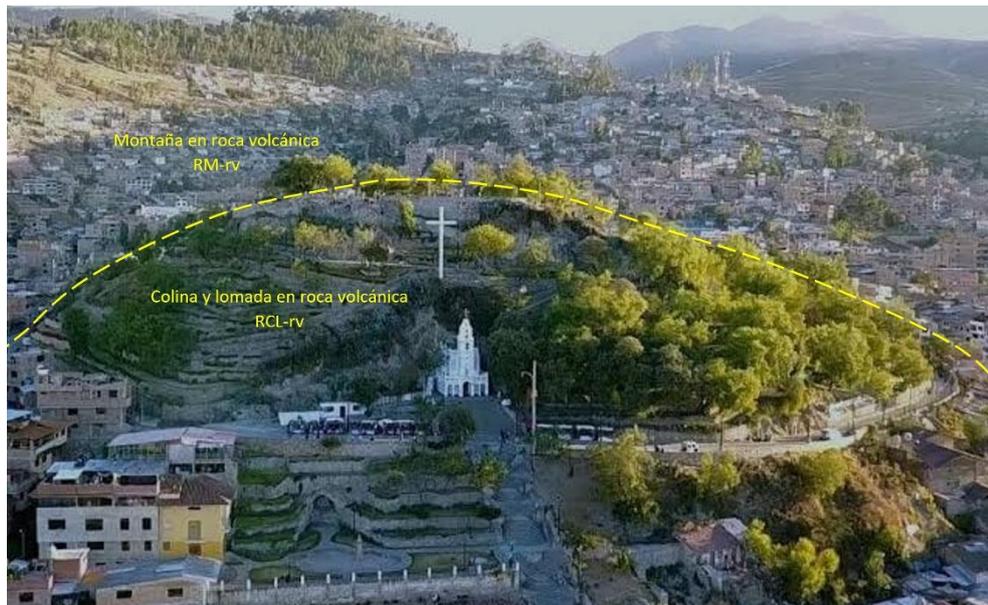
Figura 6. Las sub unidades geomorfológicas del sector evaluado corresponde a Montaña en roca volcánica (RM-rv) y Colina y lomada en roca Volcánica (RCL-rv).
