Informe Técnico N° A7250

EVALUACIÓN DE PELIGROS GEOLÓGICOS POR DERRUMBE EN LOS CASERÍOS DE APANGOYA Y BELLO HORIZONTE

Departamento Cajamarca
Provincia San Ignacio
Distrito San José de Lourdes

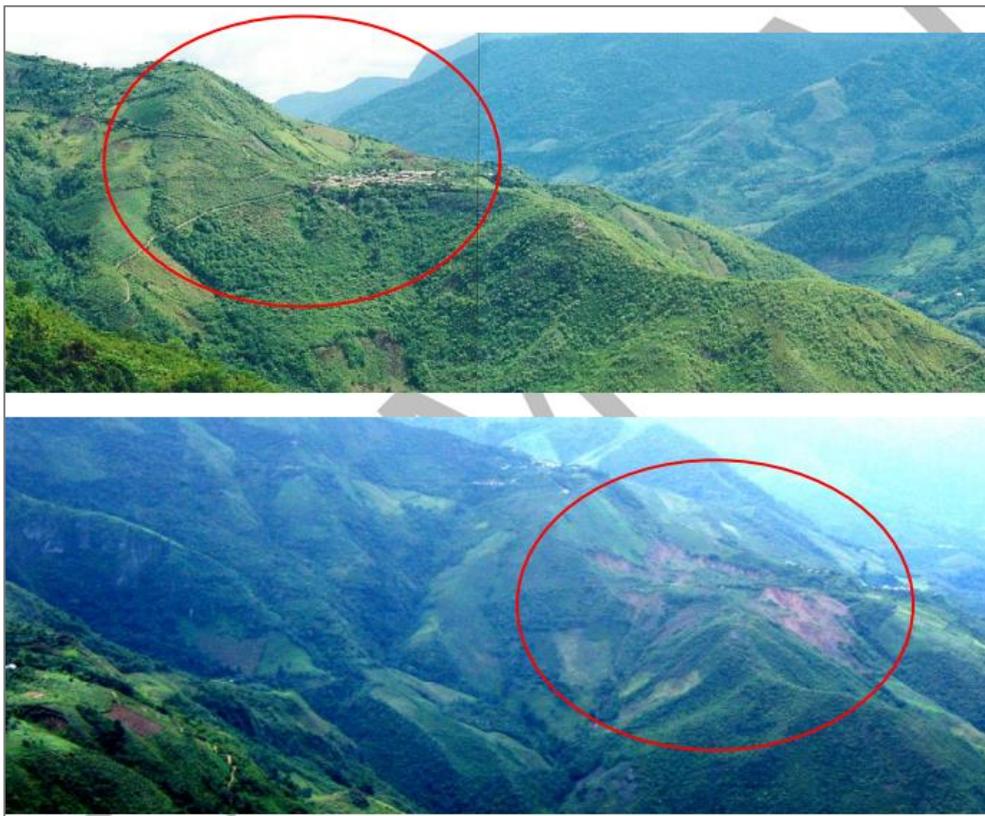
Figura 1. Vistas comparativas de los caseríos Apangoya y Bello Horizonte afectados por un deslizamiento de tierras en la margen derecha del río Chirinos (1998 y 2007). El poblado ha sido reubicado, gracias a la evaluación oportuna del movimiento en masa en 1996.

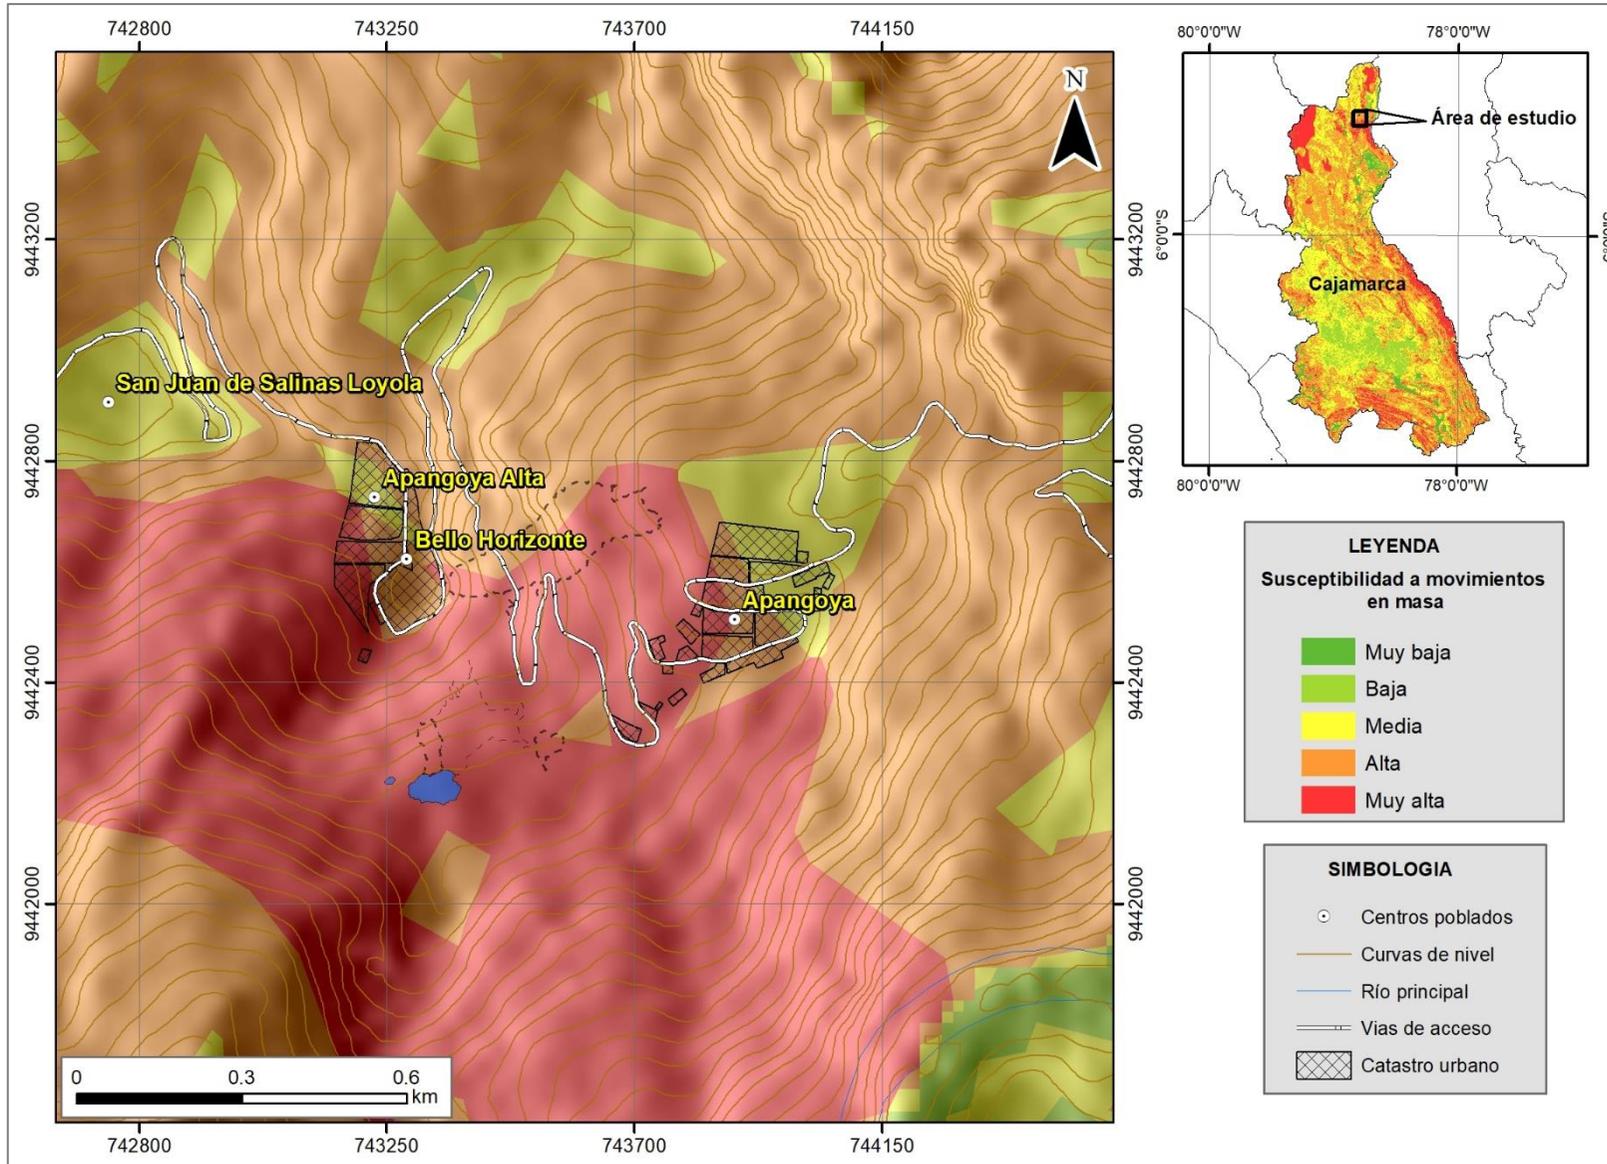
Figura 2. Rangos de susceptibilidad a movimientos en masa de los caseríos Apangoya y Bello Horizonte. Fuente: Zavala et al., 2011.

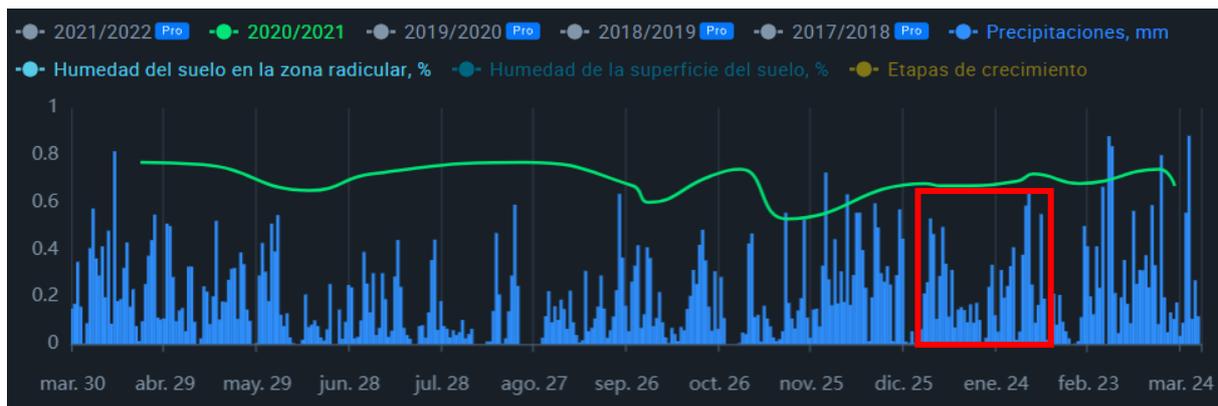
Según el Servicio Nacional de Meteorología e Hidrología (Senamhi, 2022), en la estación meteorológica San Ignacio, ubicado a 1270 m s.n.m., en el mes de enero se registró 96.2 mm de precipitación pluvial acumulada y 11.8 mm hasta el 10 de febrero, por lo cual se infiere que el derrumbe ocurrido en el caserío Apangoya, fue detonado por las lluvias prolongadas registradas días previos al evento. Además, según fuente de datos meteorológicos y pronóstico del tiempo del servicio de aWhere (figura 4), entre enero al 10 de febrero se registró hasta 32 mm en un día.

Figura 4. Precipitaciones según registros satelitales awhere, en el caserío Apangoya.

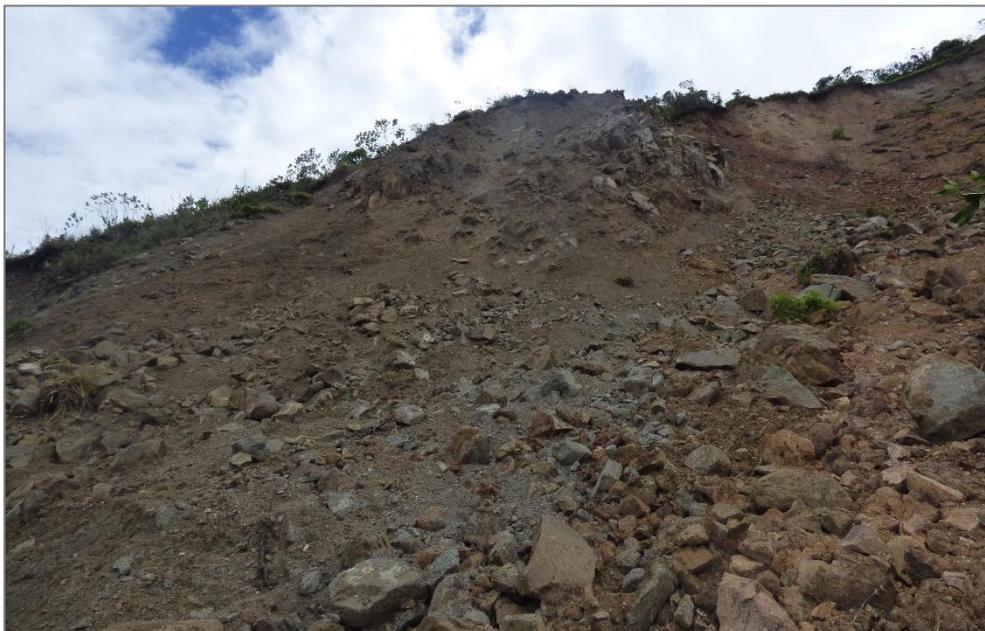
Se encuentran dispuestos en la ladera noroeste del cerro Bello Horizonte, debido a la acción de la gravedad e influencia de aguas de escorrentía superficial. Están compuestos por bloques y gravas de roca volcánica - sedimentaria, con diámetros que varían de 0.5 m a 1.8 m, de formas angulosas a subangulosas, inmersos en escasa matriz arenoso-arcilloso (fotografía 19).

Fotografía 1. Depósito coluvio deluvial, compuestos por bloques y gravas de roca volcánica - sedimentaria, con diámetros que varían de 0.5 m a 1.2 m.

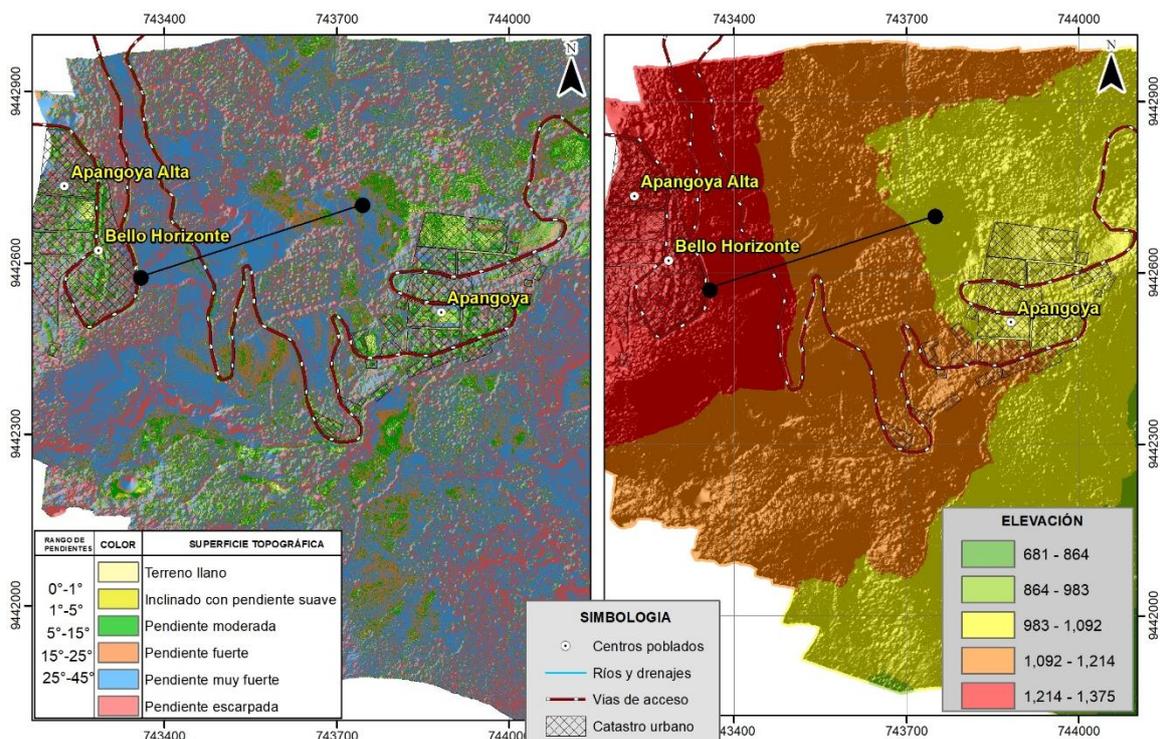
En la cima de la montaña, donde actualmente se encuentra el caserío de Bello Horizonte, se presentan pendientes menores a 5° , hacia el noreste, el relieve cambia a una topografía accidentada, con inclinación que varía de 25° a 45° , hasta el caserío Apangoya, para luego atravesar superficies moderadas a ligeramente inclinada.

La intervención antrópica ha modificado las laderas con la finalidad de construir una trocha carrozable, vía de conexión a pueblos aledaños, originando taludes con pendientes subverticales (60° - 85°), el cual facilita el escurrimiento superficial del agua de precipitación pluvial y el arrastre del material suelto disponible en las laderas.

Figura 6. A) Variación de pendientes. B) Modelo digital de elevaciones.

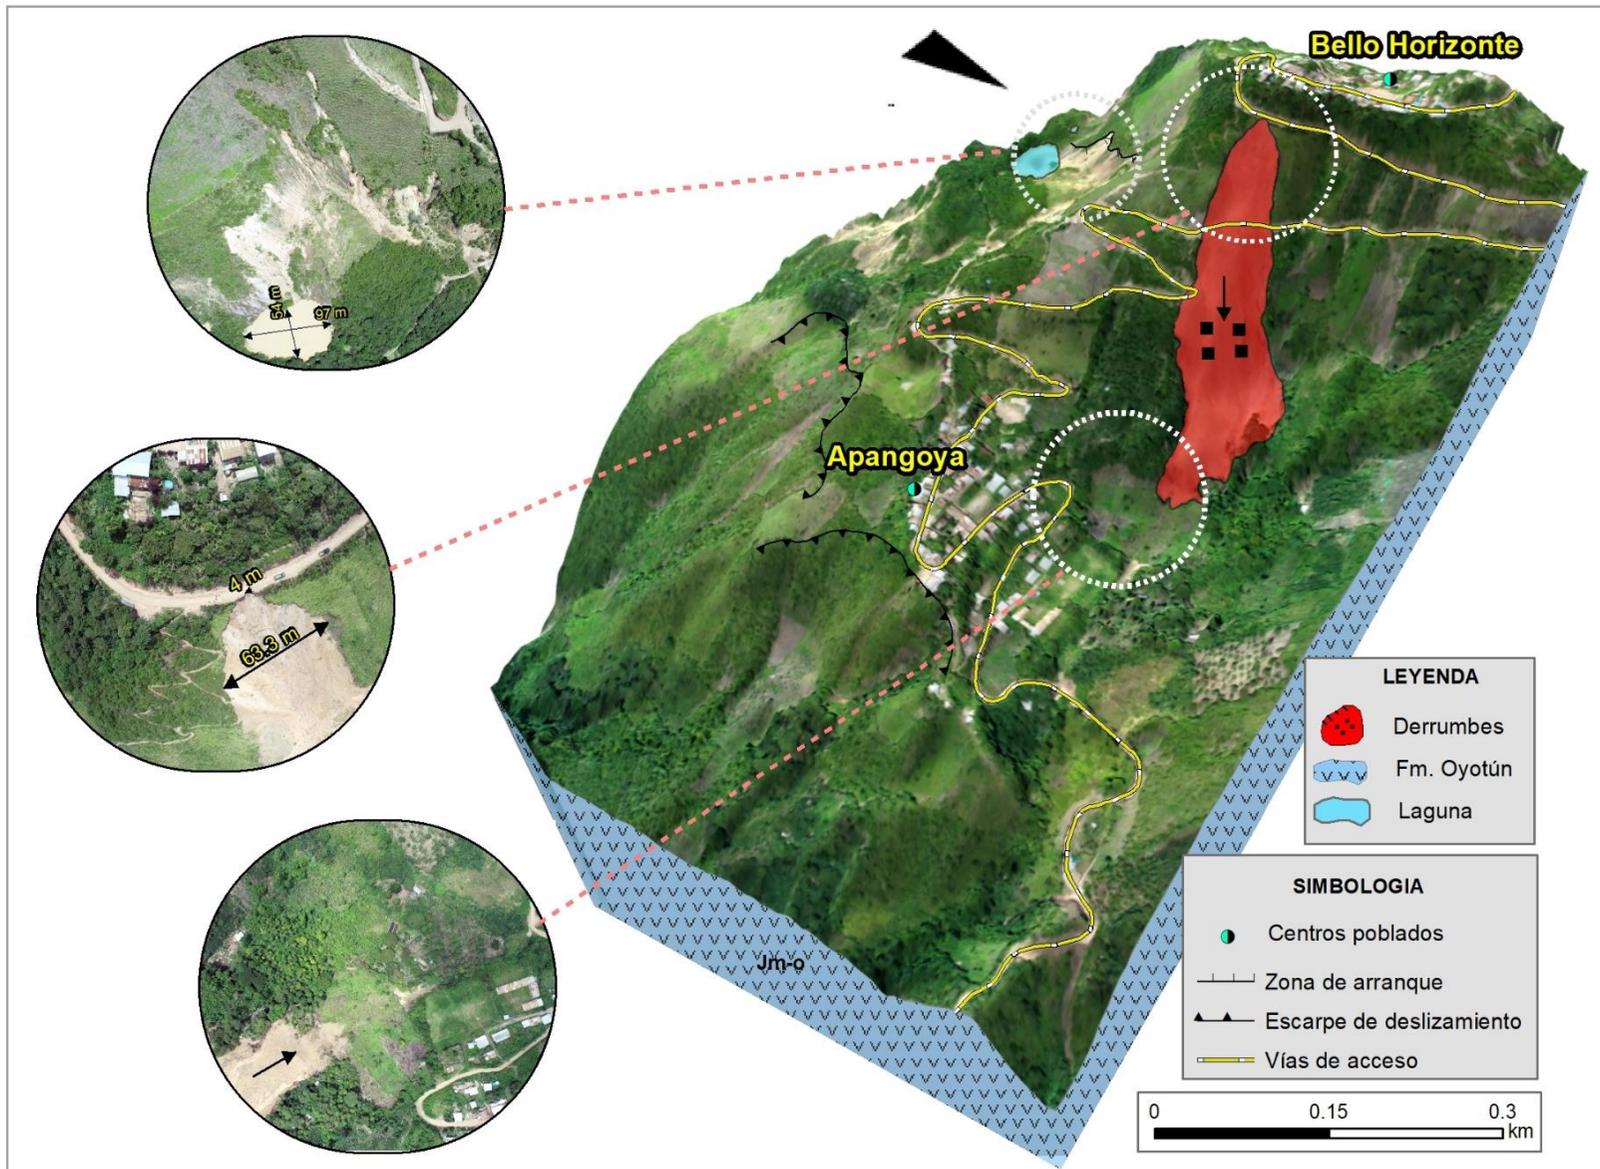
El área evaluada abarca un área aproximada de 40 Ha, representada por una geodinámica muy activa, entre ellos deslizamientos antiguos, derrumbes y procesos de erosión de ladera (figura 7).

Figura 7. Imagen representativa de la dinámica activa entre los caseríos Bello Horizonte y Apangoya.

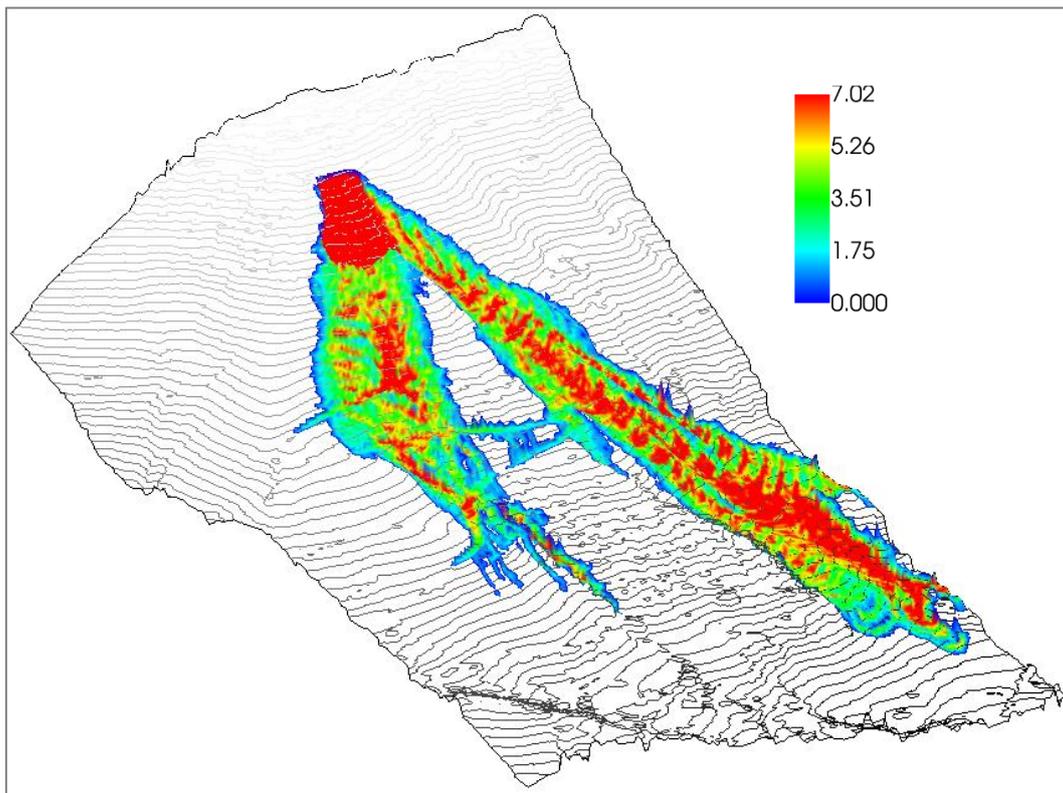
La profundidad del evento se consideró en base al derrumbe suscitado el 10 de febrero en la ladera noreste del cerro Bello Horizonte, considerando una profundidad aproximada de 4 m. Como resultado, en las figuras 17 y 18 nos muestra las alturas máximas obtenido en un tiempo de 30 segundos.

Figura 17. Vista e 3D de las alturas máximas obtenidas en un intervalo de tiempo de 30 segundos.

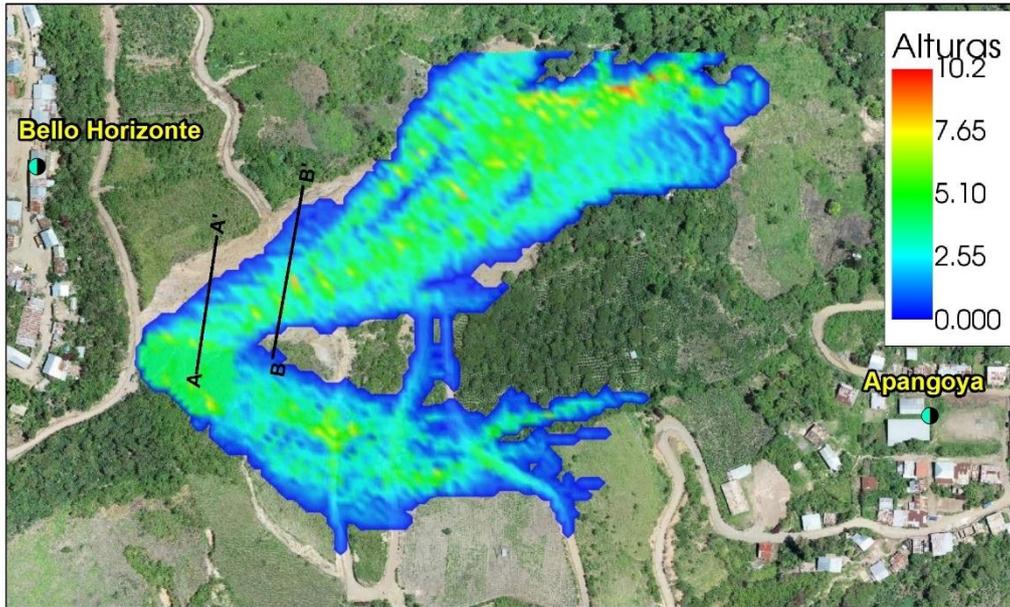
Debido a la morfología de la zona, protuberancia de roca andesítica muy fracturado y mediana a altamente meteorizado, en el segundo 3 en evento se divide en dos brazos, el primero en dirección noreste (hacia el derrumbe suscitado el 10 de febrero); mientras que el segundo brazo se desplaza en dirección sureste, llegando hasta el cuarto nivel de la trocha carrozable, para luego desviarse en dirección noreste, por lo que no llegaría hasta el caserío de Apangoya.

Figura 18. Modelo numérico del probable evento que pueda desencadenarse en el área adyacente del flanco derecho del derrumbe.

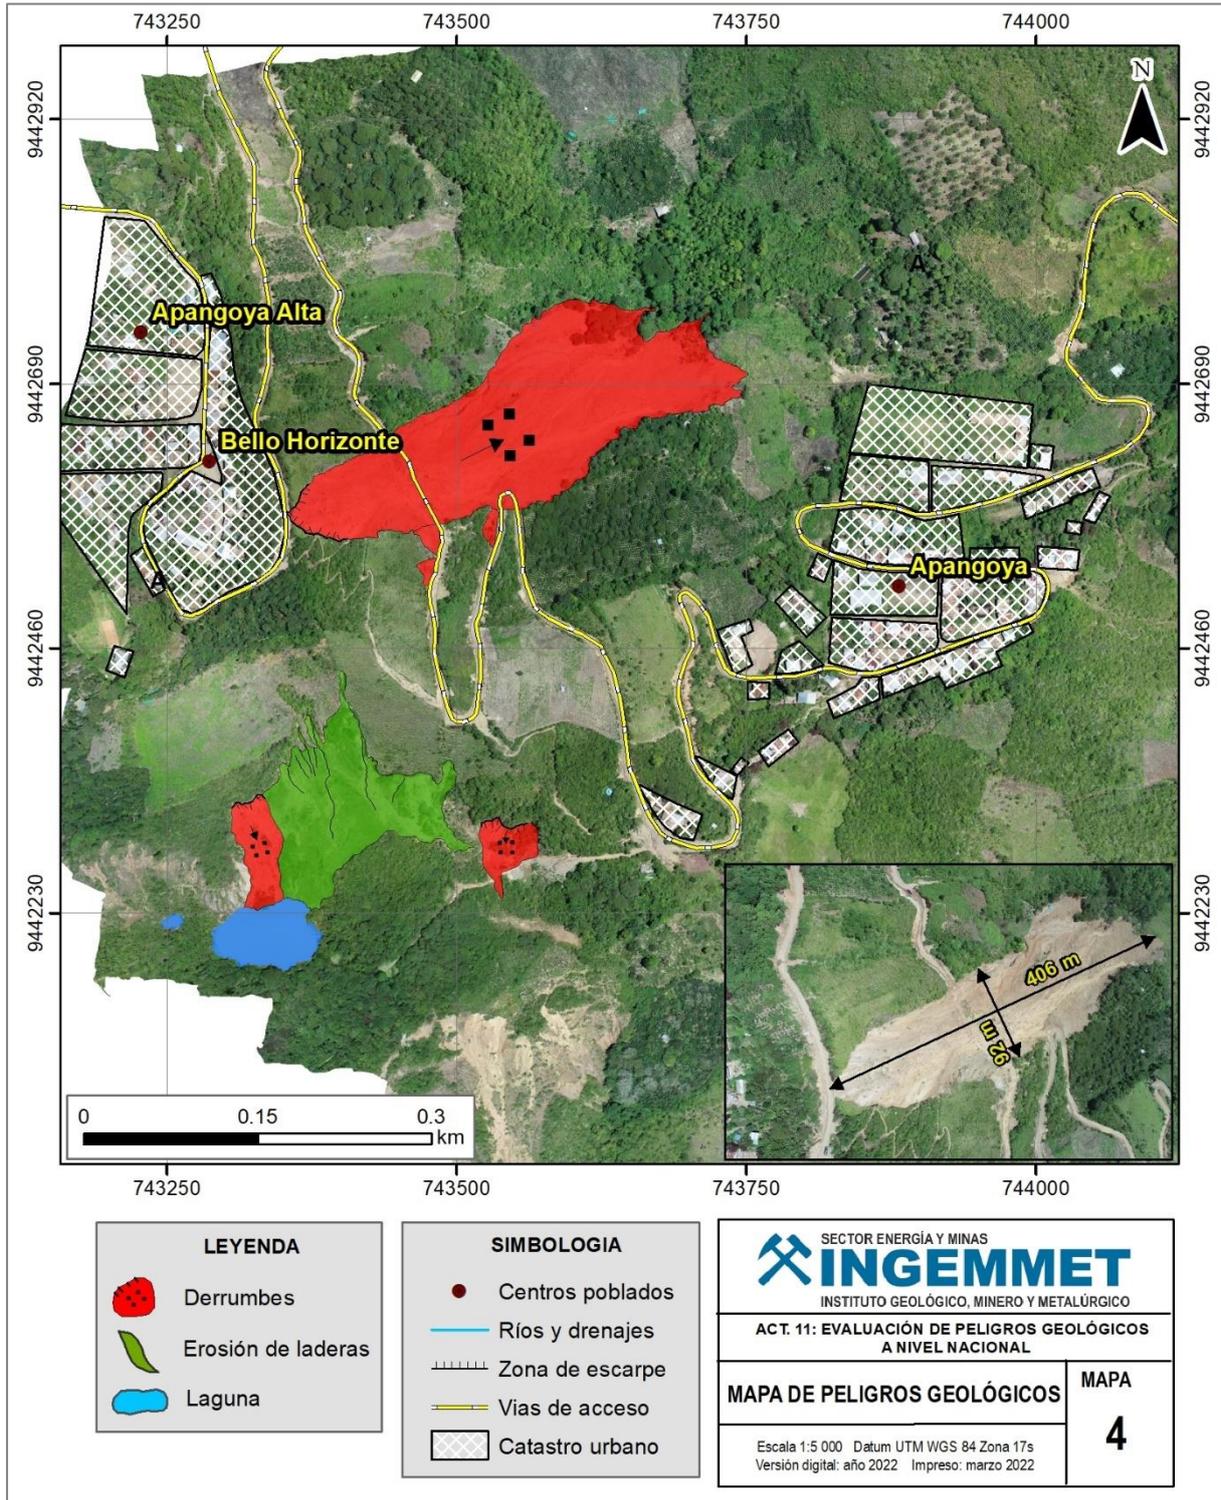
El principal peligro activo y latente identificado entre los caseríos Bello Horizonte y Apangoya, corresponden a movimientos en masa tipo derrumbes (Proyecto Multinacional Andino: Geociencias para las Comunidades Andinas, 2007), producto de la reactivación de un deslizamiento antiguo, suscitado aproximadamente en 1996 (Bilberto, 2007). Estos peligros son resultado del proceso de modelamiento del terreno, coadyuvado por la presencia fallas geológicas, así como, a la intervención antrópica (mano del hombre), que conllevó a la activación de movimientos en masa, debido al cambio de topografía del terreno producido por los cortes del talud para la extracción de material para agregado y el trazo de la trocha carrozable, inestabilizando las laderas rocosas y depósitos de eventos antiguos (Anexo 1: Mapa 4).

Mapa 4. Cartografía de peligros geológicos del área evaluada.
