Opinión Técnica N° 06-2022

CARACTERIZACIÓN GEOLÓGICA DEL TERRENO T-5 EN EL SECTOR SAHUAYACO, PROPUESTO PARA EL REASENTAMIENTO

Departamento Cusco
Provincia La Convención
Distrito Santa Teresa

**Abril
2022**

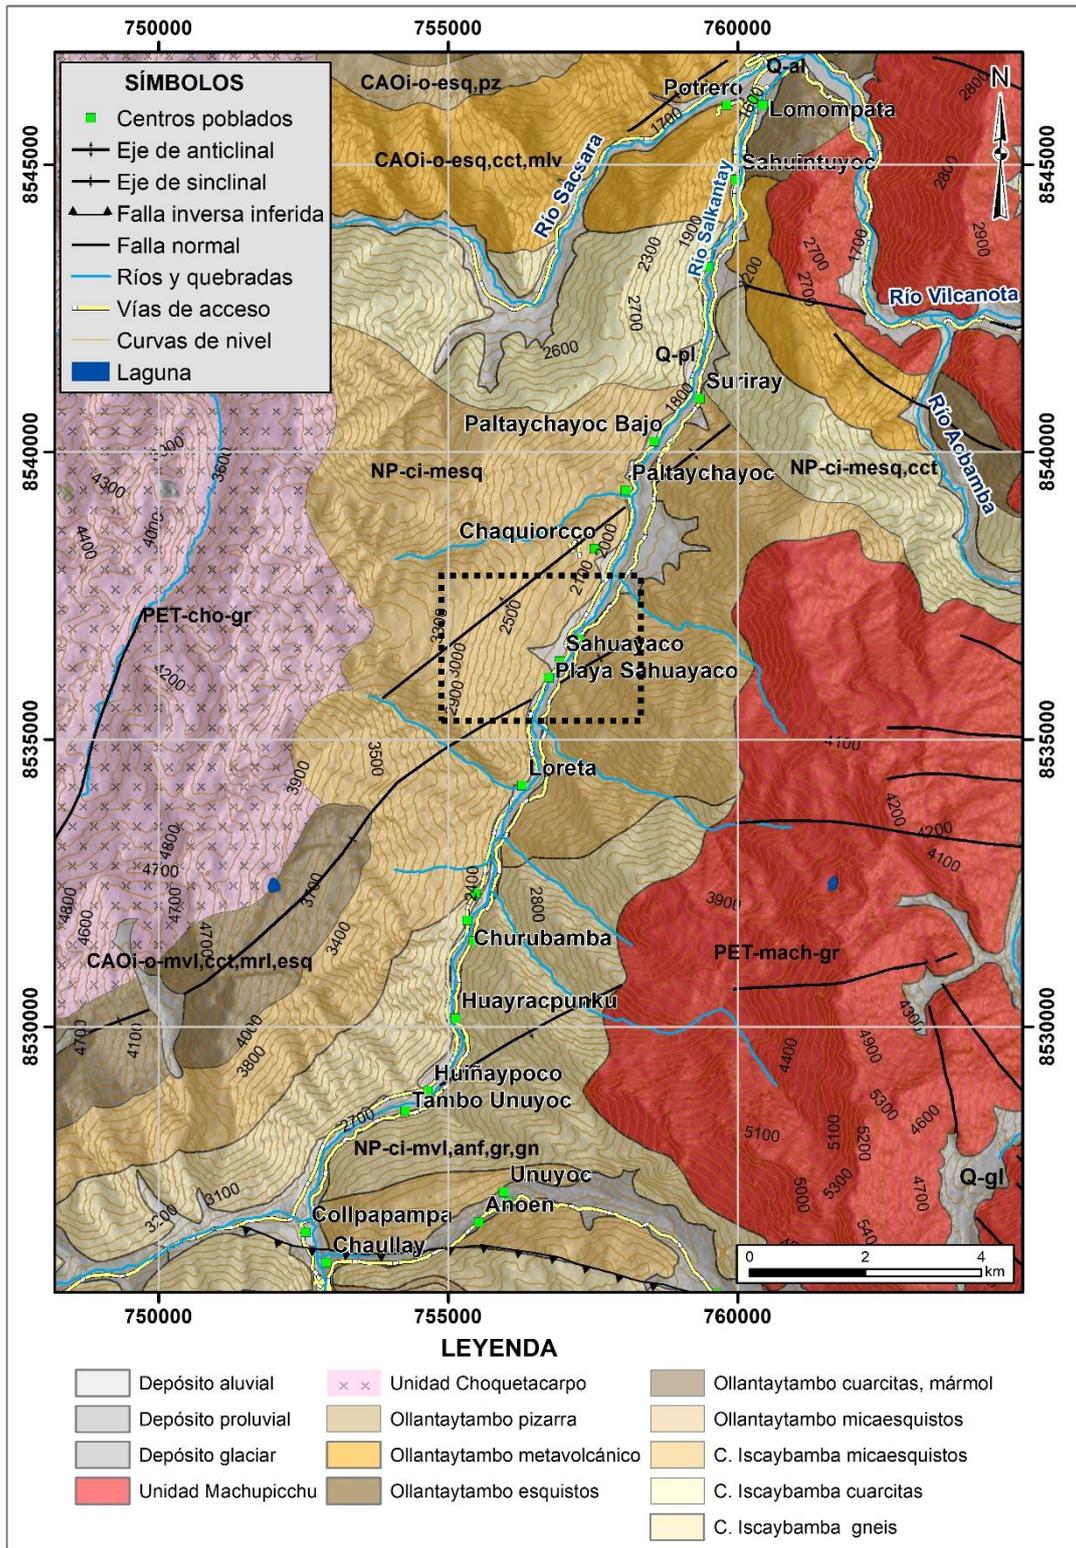
Mapa 2. Mapa geológico de las zonas evaluadas. Modificado de Carlotto, et al., 1999.

En el contexto litológico, podemos mencionar que tanto al NW-SW del sector Sahuayaco, afloran rocas metamórficas del Complejo Iscaybamba, conformado por esquistos de edad cámbrica a ordovícica basal, presentándose medianamente fracturados (III) y moderadamente meteorizados (III); coberturados por depósitos coluvio - deluviales, los cuales se encuentran al pie de las laderas, compuestos por bloques angulosos (entre 0.5 y 2 m de diámetro), gravas, arenas y arcillas. Materiales, producto de la erosión y meteorización de afloramientos rocosos y depósitos recientes.
