Informe Técnico N° A7255

EVALUACIÓN DE PELIGROS GEOLÓGICOS EN LOS SECTORES PAMPAHUASI, BUENOS AIRES Y CARMEN ALTO

Departamento Cusco
Provincia La Convención
Distrito Ocobamba

ABRIL
2022

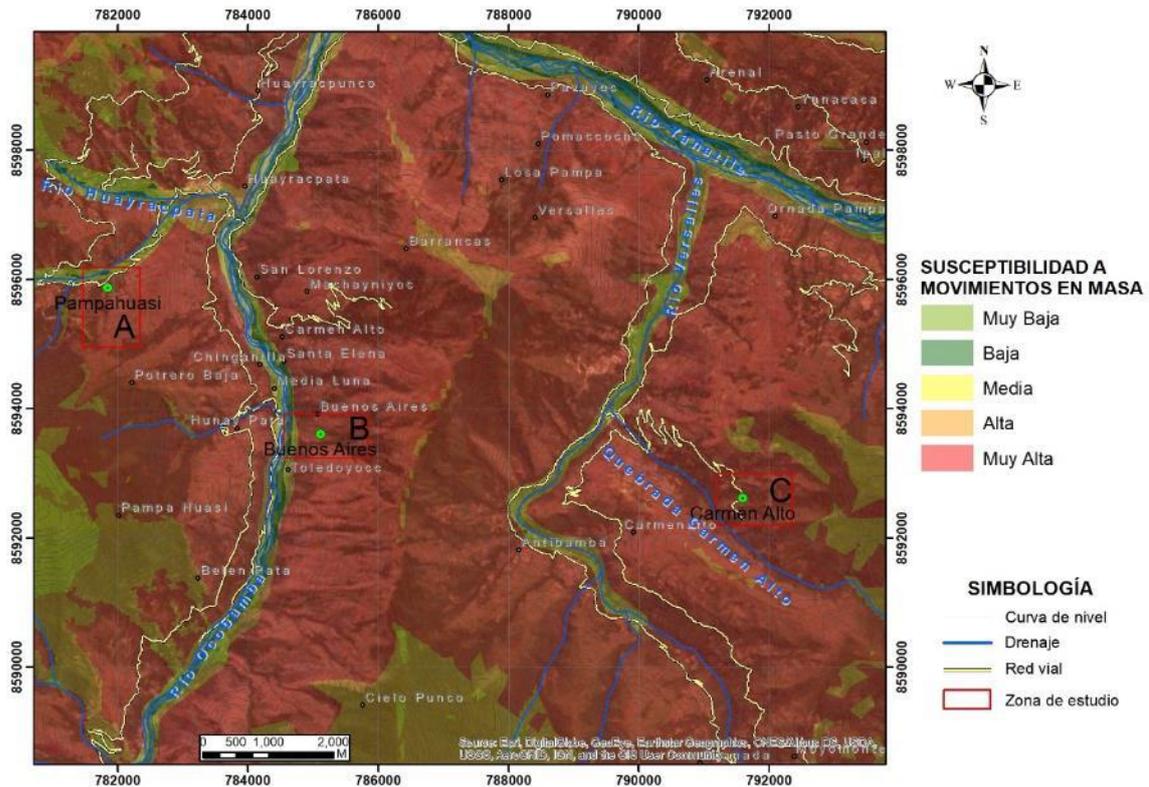
- A) Boletín N° 74, serie C, Geodinámica e Ingeniería Geológica: “Peligro geológico en la región Cusco” (Vílchez et al., 2020), en cuyo estudio se elaboraron mapas de susceptibilidad a movimientos en masa, a escala 1: 100 000, y donde las zonas evaluadas presentan muy alta susceptibilidad a movimientos en masa (figura 1), se debe tener presente que los sectores evaluados Pampahuasi, Buenos Aires y Carmen Alto presentan factores que condicionan la generación de peligros por movimientos en masa, siendo propensos a la generación de estos eventos ante la presencia de lluvias intensas y/o prolongadas.

Figura 1. Mapa de susceptibilidad a movimientos en masa de los sectores evaluados en el distrito de Ocobamba, provincia La Convención, departamento Cusco.

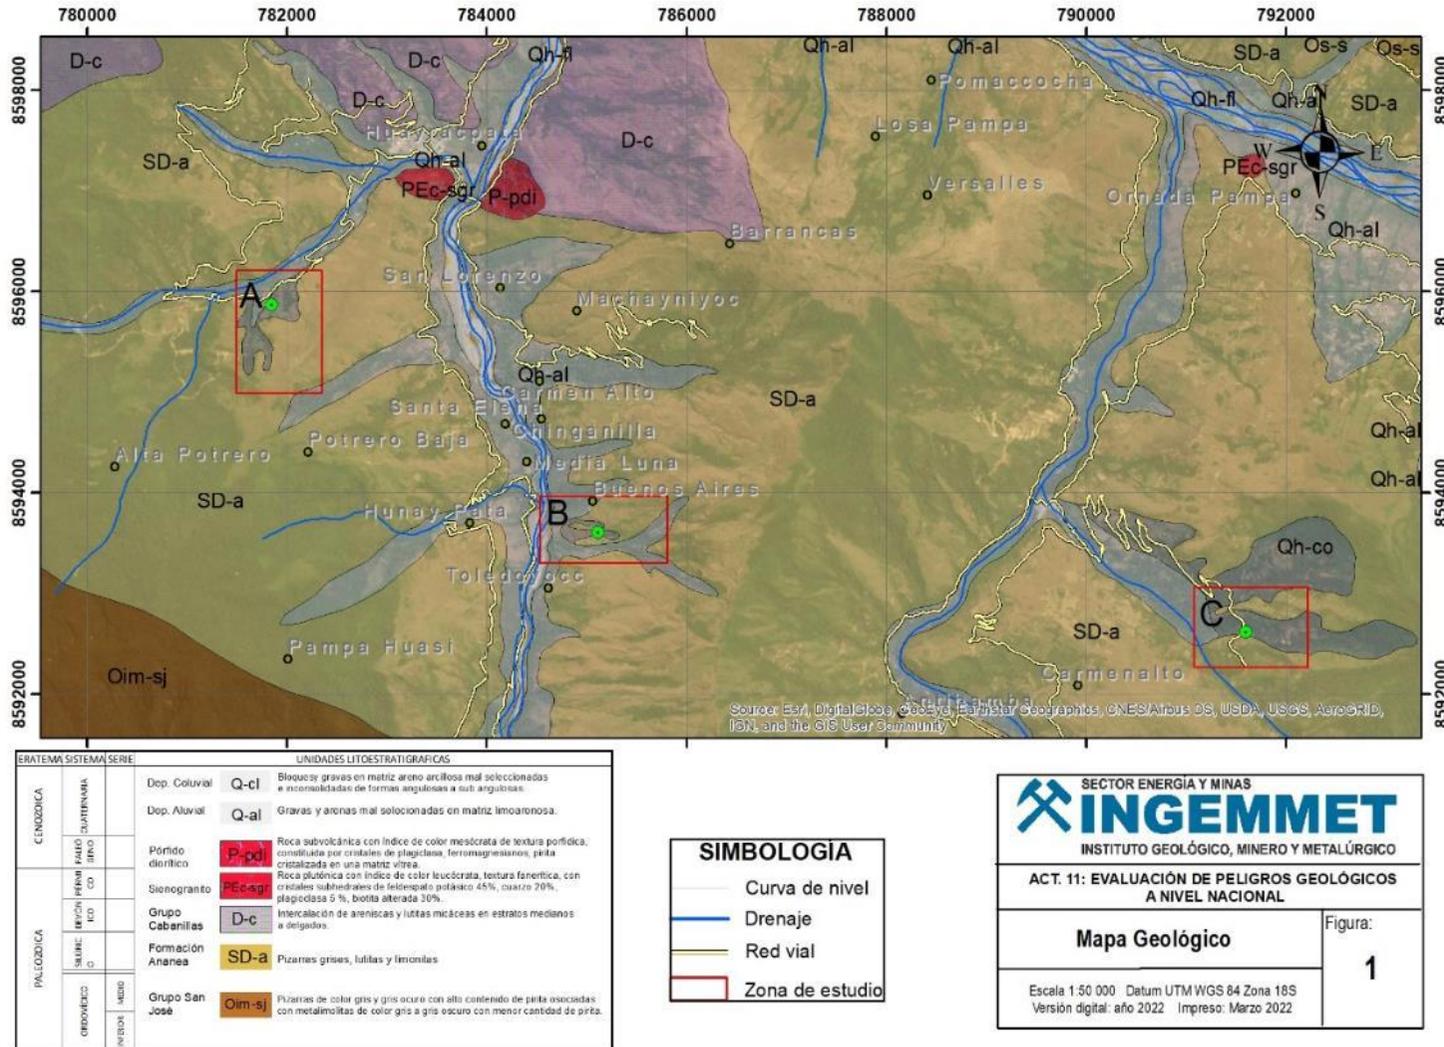
Mapa 1. Mapa geológico de las zonas de Evaluación, en el distrito de Ocobamba, provincia La Convención, departamento Cusco.

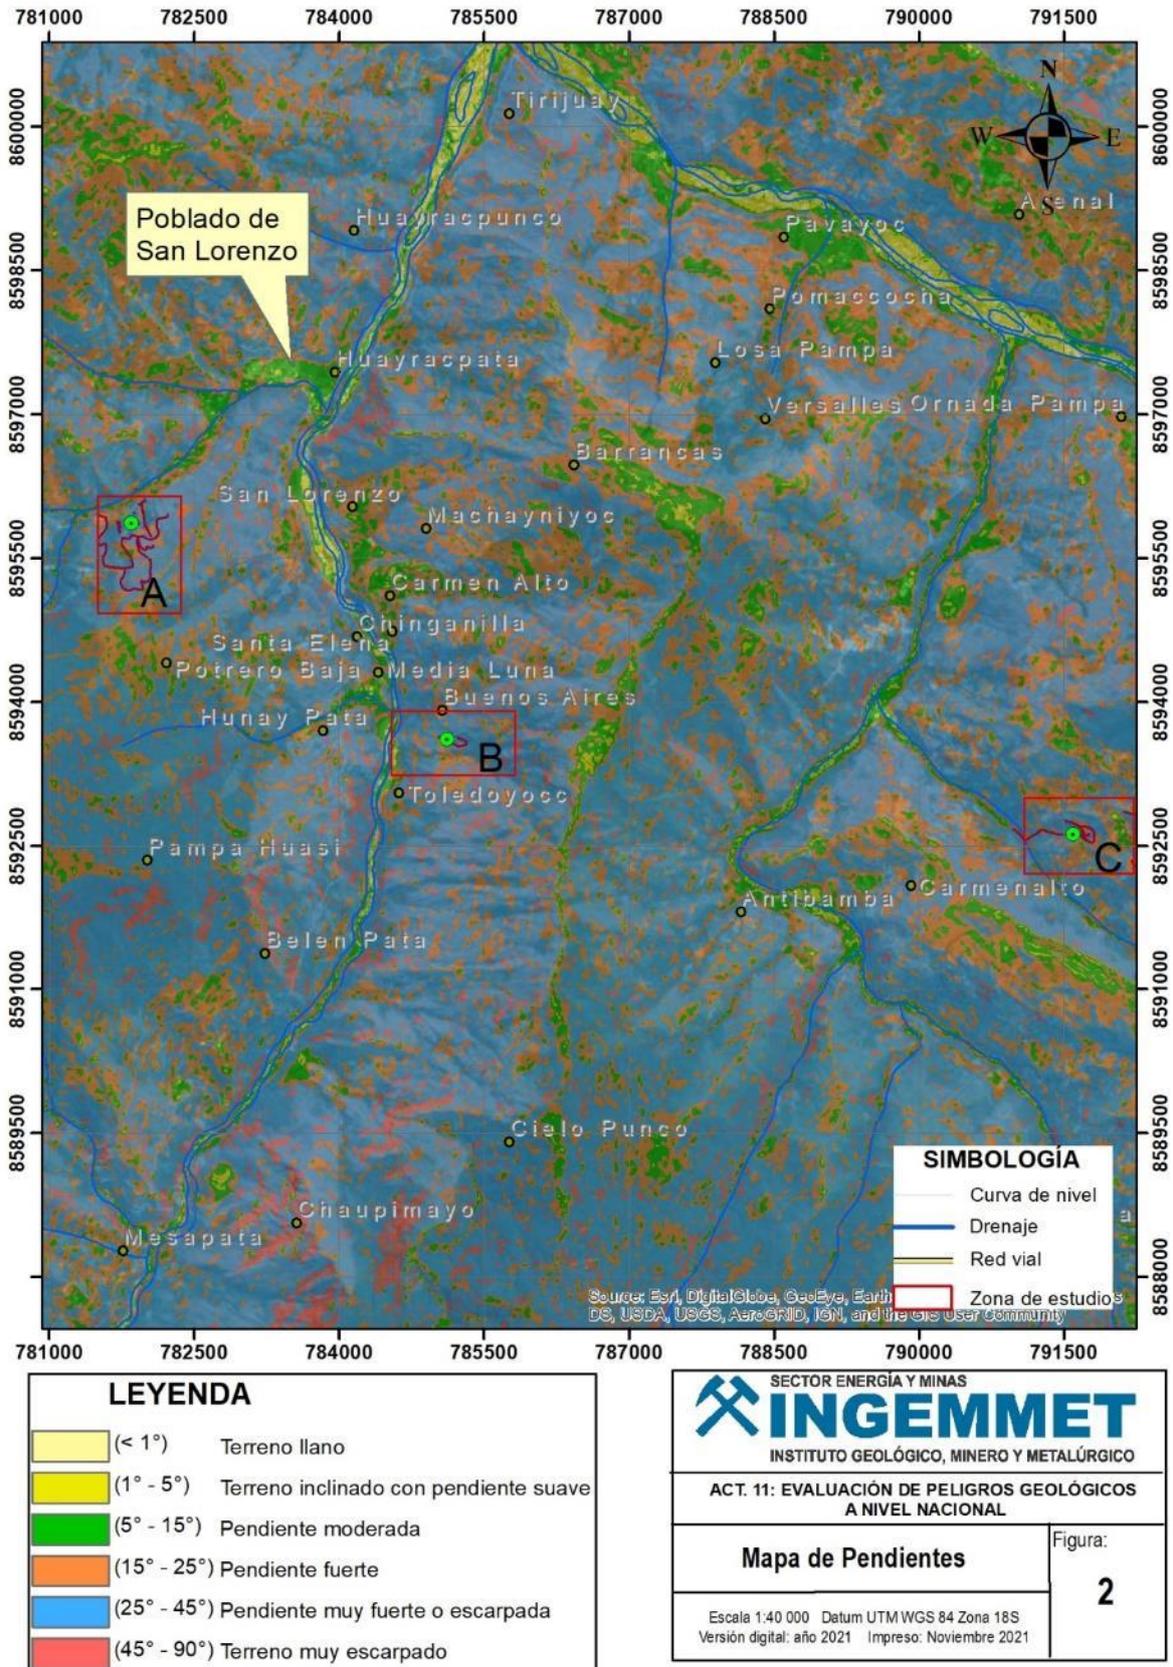
Mapa 2. Mapa de pendientes del terreno de las zonas de Evaluación, en el distrito de Ocobamba, provincia La Convención, departamento Cusco.

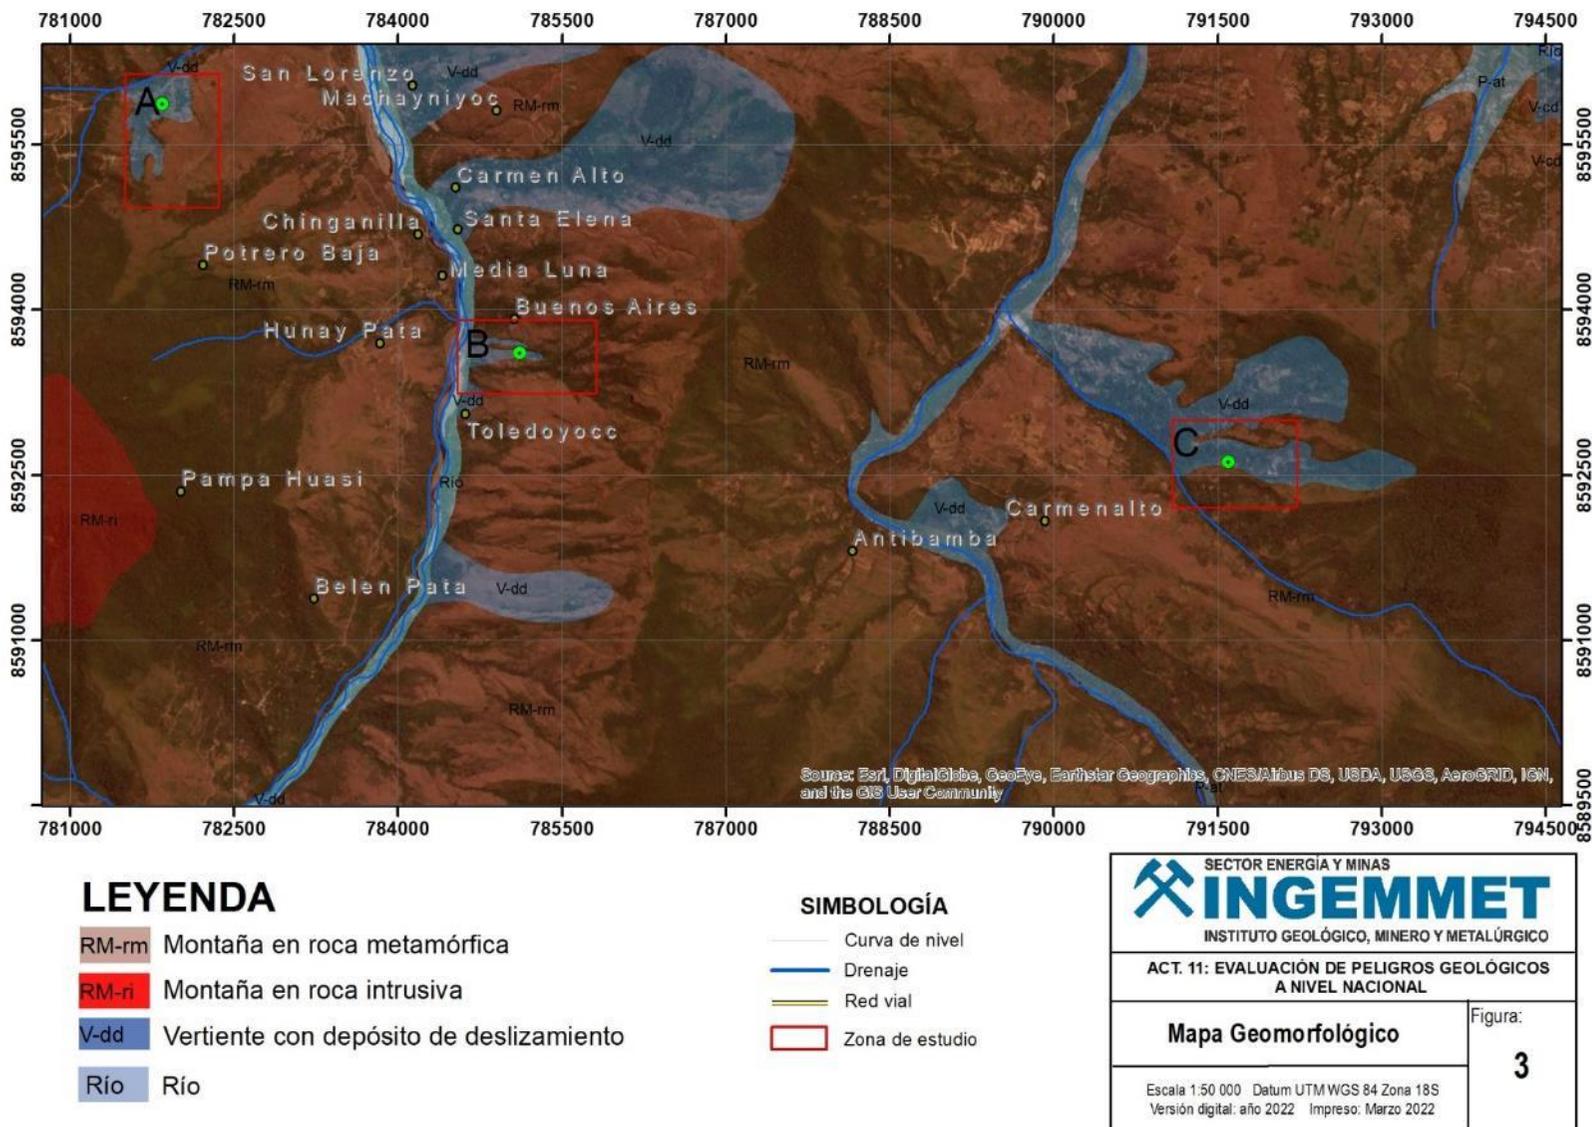
Mapa 3. Mapa geomorfológico de las zonas evaluadas del distrito de Ocobamba, provincia de La Convención, departamento Cusco.

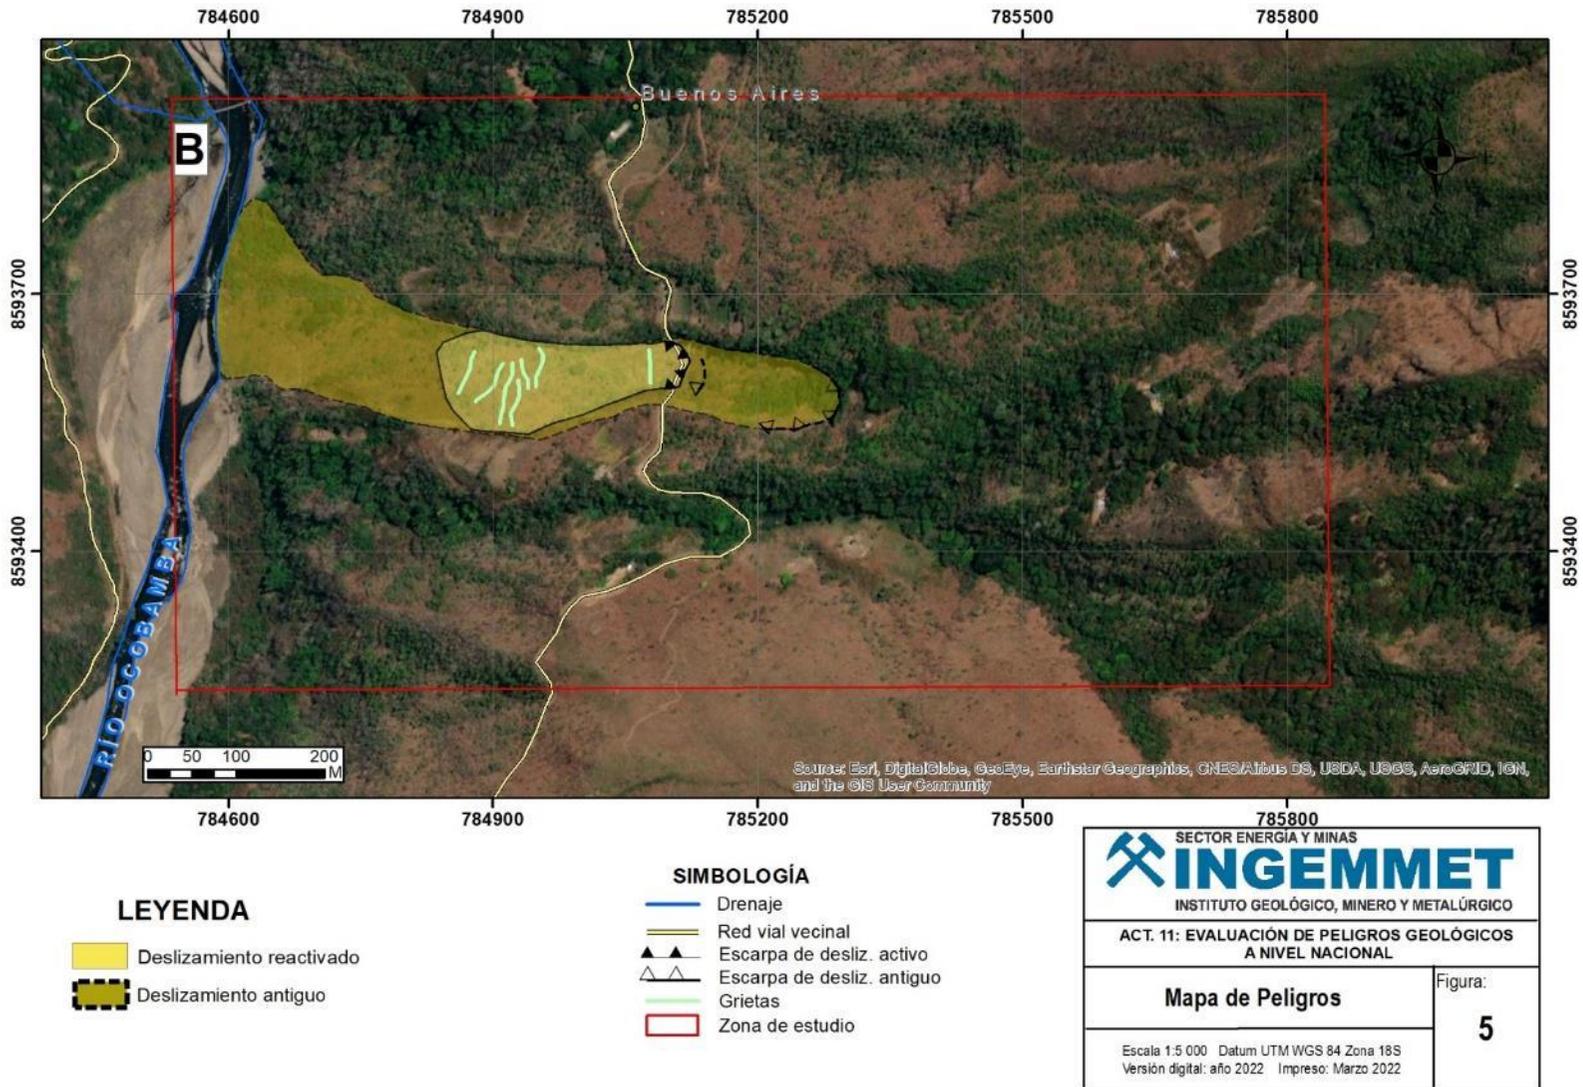
En el sector Buenos Aires, se tiene otro deslizamiento con la presencia de escarpas, grietas y asentamientos dentro del cuerpo del mismo. Por lo cual se considera como de **Peligro Muy Alto**, susceptible a la generación de nuevas reactivaciones.

Mapa 5. Mapa de peligros geológicos del sector Buenos Aires, del distrito de Ocobamba, provincia de La Convención, departamento Cusco.

Finalmente, para evitar la reactivación, el avance de los deslizamientos y su impacto en los sectores evaluados, se recomienda prohibir la construcción de nuevas viviendas y obras de infraestructuras. Se debe realizar zanjas de coronación, drenajes de tipo espina de pescado, impermeabilizar los drenajes, rellenar y sellar las grietas, reforestar el área y dejar la práctica de riego por inundación. En los sectores Carmen Alto y Pampahuasi se recomienda reubicar las viviendas afectadas.

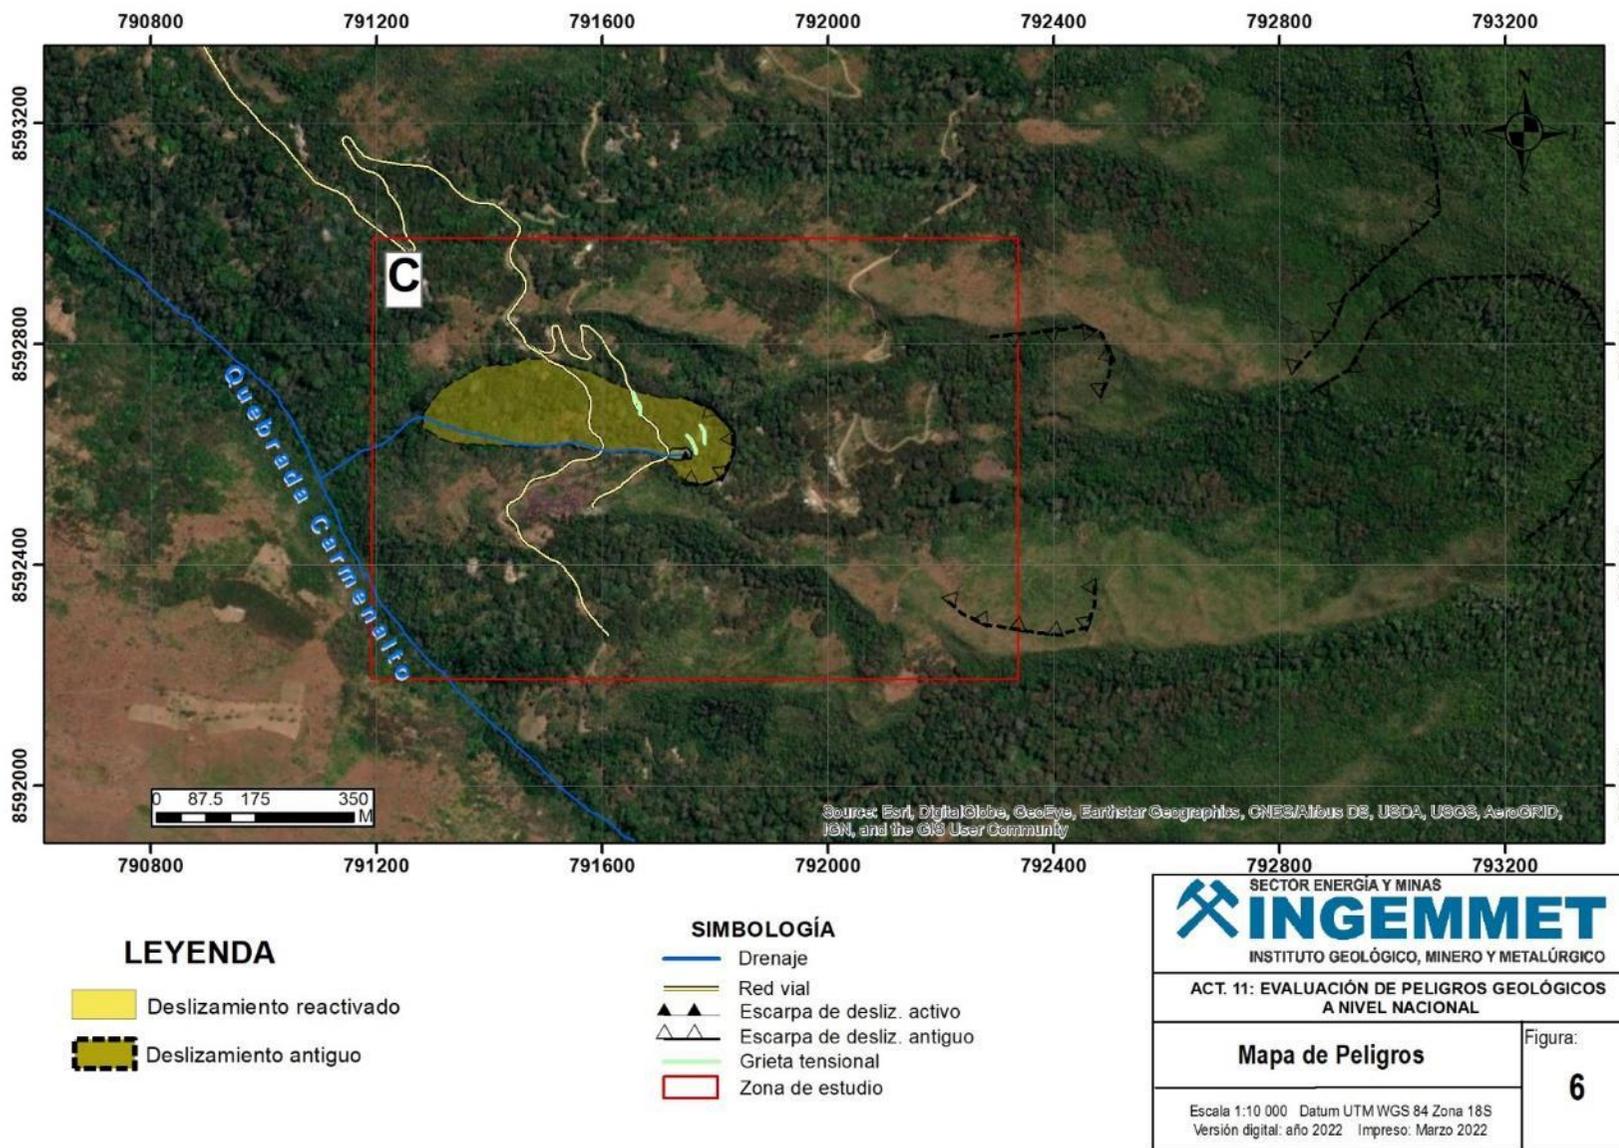
Mapa 6. Mapa de peligros geológicos de Carmen Alto, del distrito de Ocobamba, provincia de La Convención, departamento Cusco
