Opinión Técnica N° 07-2022

EVALUACIÓN DE PELIGROS GEOLÓGICOS POR MOVIMIENTOS EN MASA EN LOS SECTORES DE TAPACCERA, ARCAHUA, CALIFORNIA Y LOS ÁNGELES

Departamento Apurímac
Provincia Andahuaylas
Distrito Huancarama

Mayo
2022

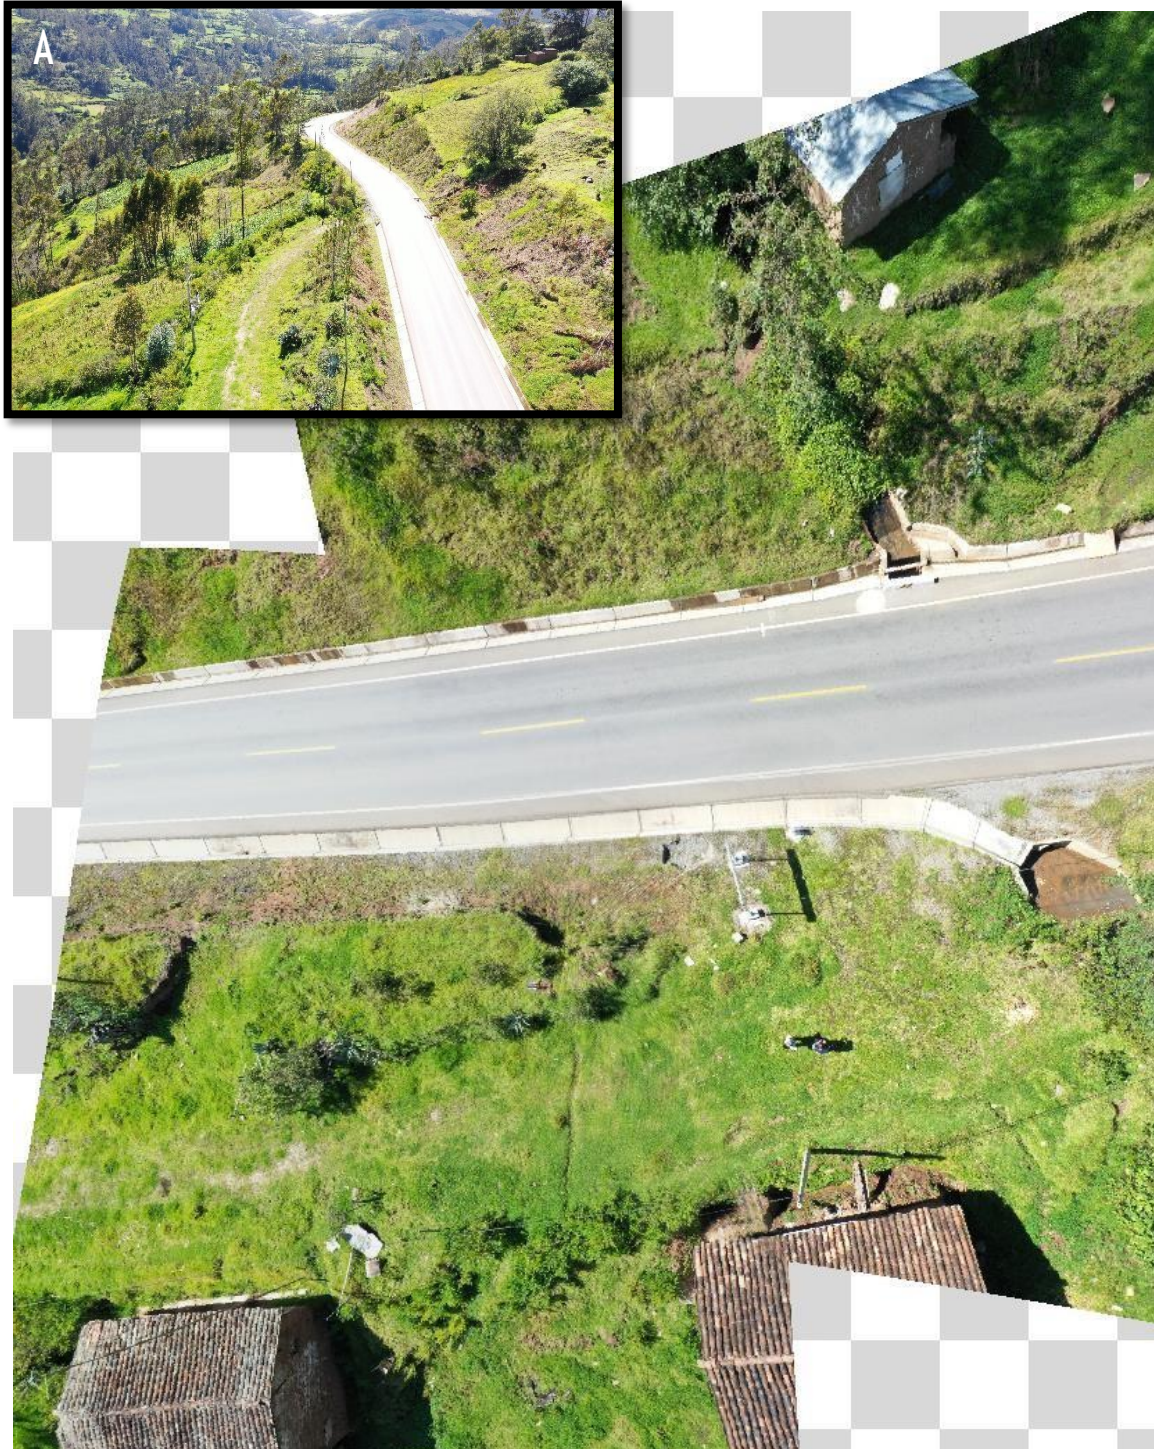
Las viviendas del sector de Tapaccera se encuentran a ambos márgenes de la carretera Dv. Kishuara – puente Sahuinto (tramo VII), sobre una vertiente aluvial y montañas en

roca sedimentaria aledañas al sector, cuya pendiente es de fuerte inclinación (15° a 25°) (figura 7).

Figura 8. Dinámica del sector de Tappacera, A. Disposición geomorfológica del sector de Tapaccera
