**Informe Técnico N° A7254**

# EVALUACIÓN DE PELIGROS GEOLÓGICOS POR FLUJO DE DETRITOS EN EL ANEXO DE DONCE

Departamento Amazonas  
Provincia Bongará  
Distrito Jazán

ABRIL  
2022

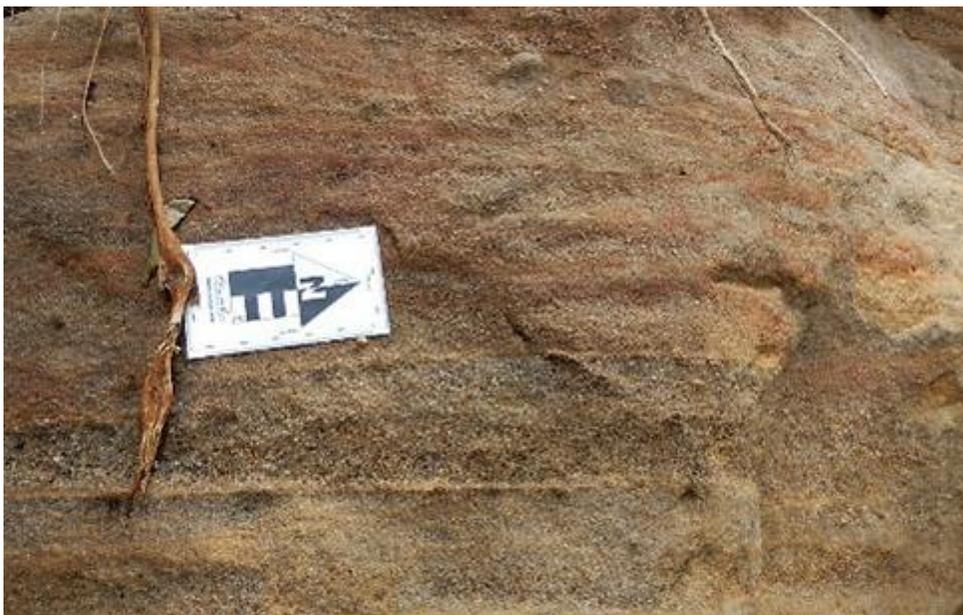
**Fotografía 1.** Areniscas de grano grueso y medio, de color rojizo, pertenecientes al Grupo Goyllarizquisga.  
Coordenadas UTM 1719751 E – 9336478 N (WGS-84).

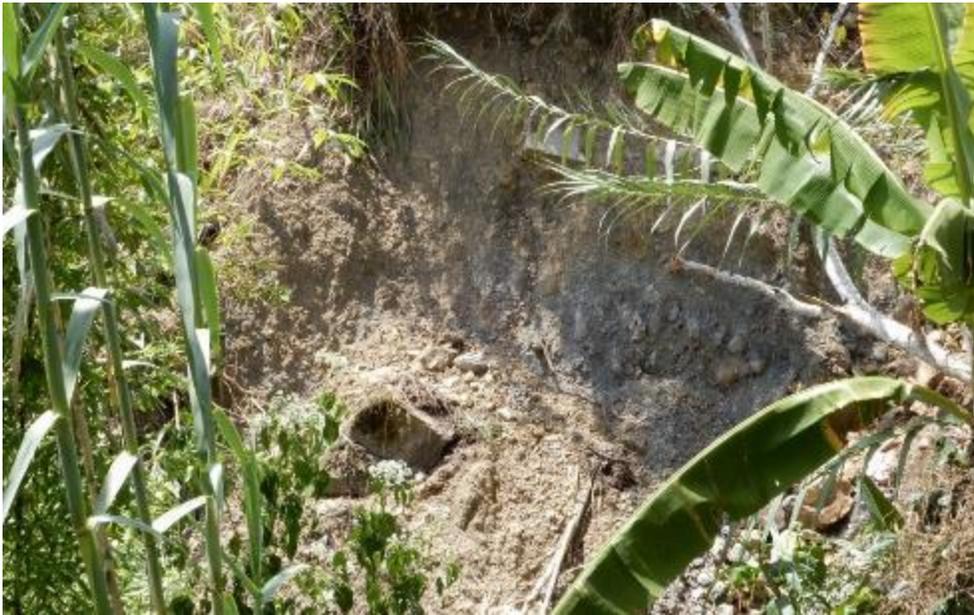
Sobre éste depósito se practica actividades agrícolas, dejando denudados los terrenos, lo que facilita y acelera su saturación durante temporada de lluvias, originando movimientos en masa en dirección a la quebrada Ramírez Huaico (fotografía 2).

**Fotografía 2.** Depósito coluvio-deluvial, compuesto por gravas y bloques heterométricos (55%), envueltos en una matriz areno limosa (45%).  
Coordenadas UTM 171977 E – 9336472 N (WGS-84).

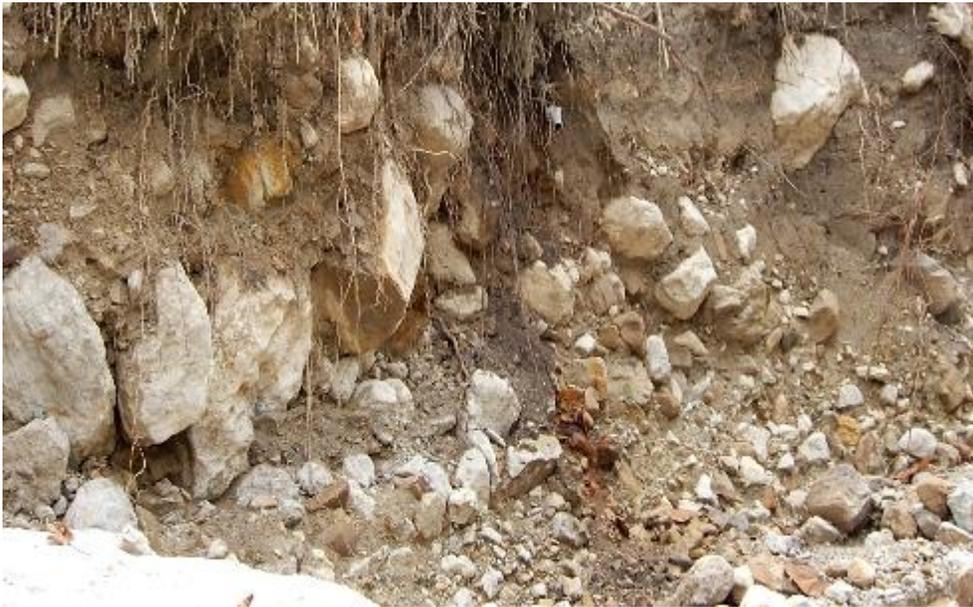
Se ubican a lo largo del lecho del río Utcubamba el cual se encuentra en la parte baja del área de estudio. El tamaño de sus fragmentos es variable e incluye los rangos de gravas, arenas, limos, arenas y arcillas; también los encontramos en los extremos de la quebrada Ramírez Huaico, constituido por 80% de bloques, cantos y gravas sub redondeadas y redondeadas y 20% de matriz areno limosa, estos se encuentran inconsolidados y de fácil remoción (fotografía 3).

**Fotografía 3.** Depósito fluvial, constituido por bloques, gravas y bloques sub redondeados y redondeados en una matriz areno limosa, estos se encuentran inconsolidados y de fácil remoción.  
Coordenadas UTM 171845 E – 9336444 N (WGS-84).

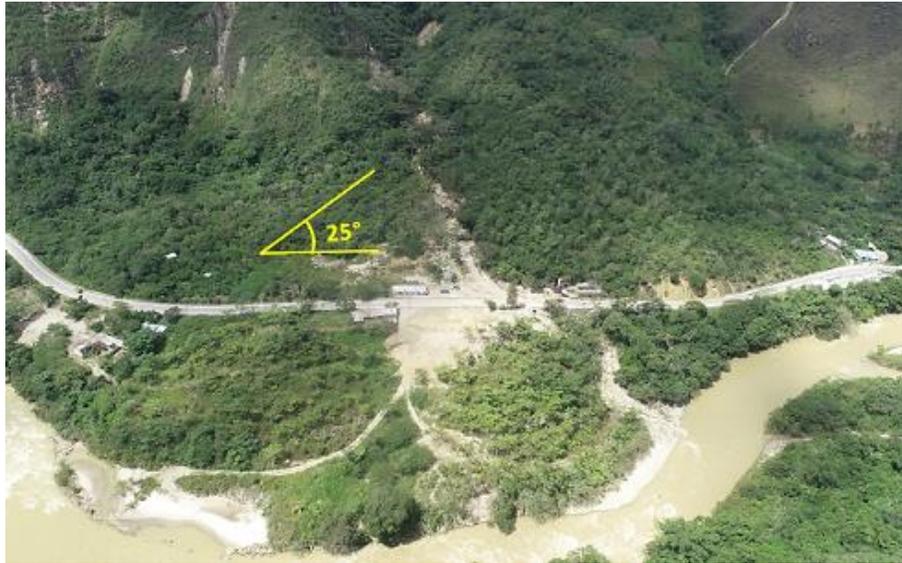
**Figura 5.** Se observa pendientes menores de  $25^\circ$  en la parte baja de la quebrada Ramírez Huaico.

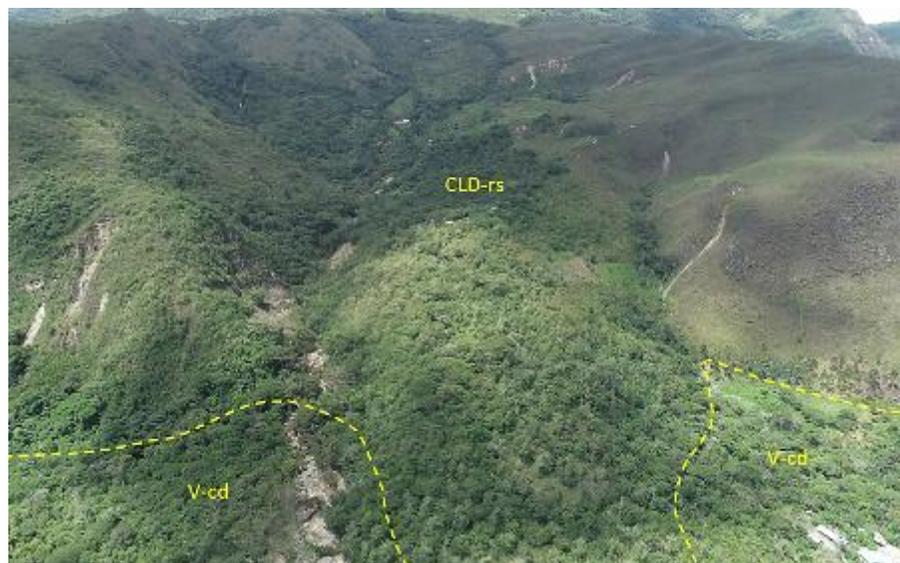
Subunidad geomorfológica cubierta por abundante vegetación donde se tienen asociaciones de colinas y lomadas moldeadas en rocas sedimentarias que han sufrido una intensa denudación, encontrándose con un alto grado de disección producido por las quebradas, ubicado en la zona oeste de la zona de estudio (figura 7).

Figura 7. Subunidad de colina y lomada disectada en roca sedimentaria

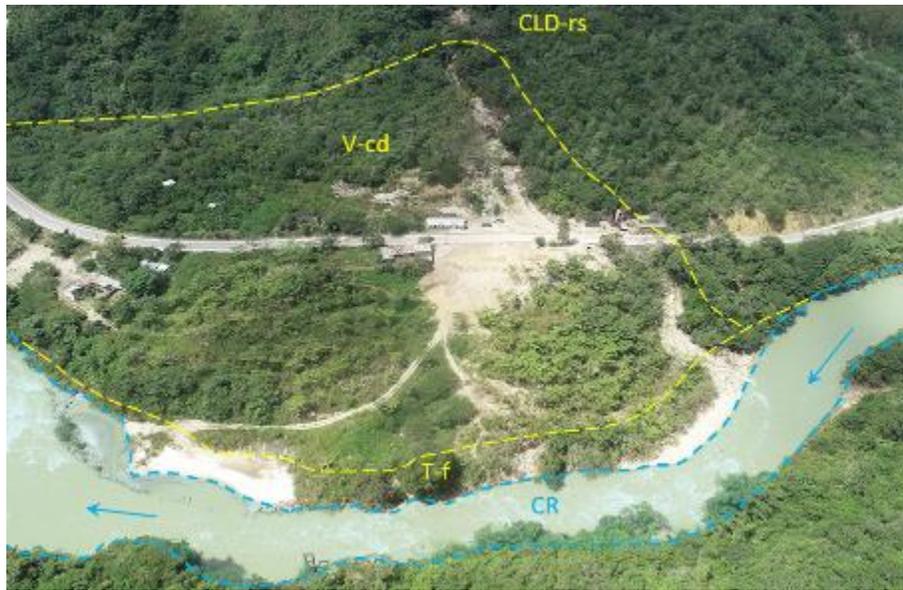
**Figura 8.** Se observa las subunidades de Vertiente coluvio-deluvial, Terraza fluvial y Cauce de río.
