Informe Técnico N° A7260

EVALUACIÓN DE PELIGROS GEOLÓGICOS POR MOVIMIENTOS EN MASA EN EL CENTRO POBLADO CARMEN PAMPA

Departamento Ayacucho
Provincia Huanta
Distrito Llochegua

(Distrito Llochegua, provincia Huanta, departamento Ayacucho)

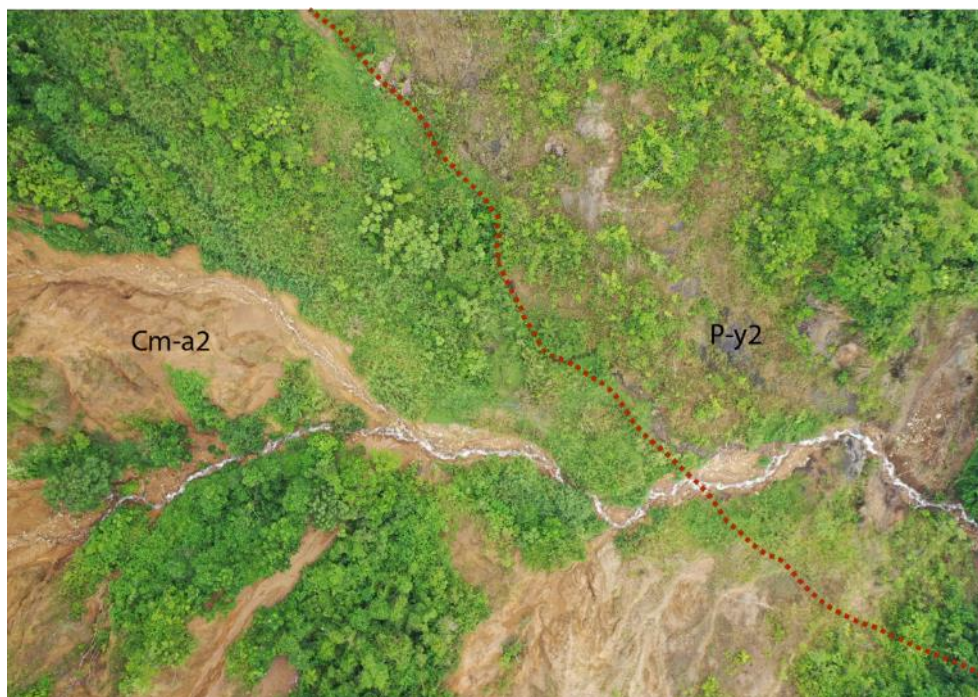
Aflora principalmente en la ladera media de la zona de estudio, compuesta de areniscas de grano fino de color gris blanquecinas y limolitas arcillosas, muy fracturadas muy próximas entre sí y altamente meteorizada más del 50% está descompuesta a suelo (figura 5).

Figura 5. Vista de contacto Grupo Ambo (Cm-a2) conformado por areniscas cuarzosas, intercaladas con lutitas y limolitas y la Formación Yahuarango (P-y2) conformado por areniscas gris blanquecinas y limolitas arcillosas.

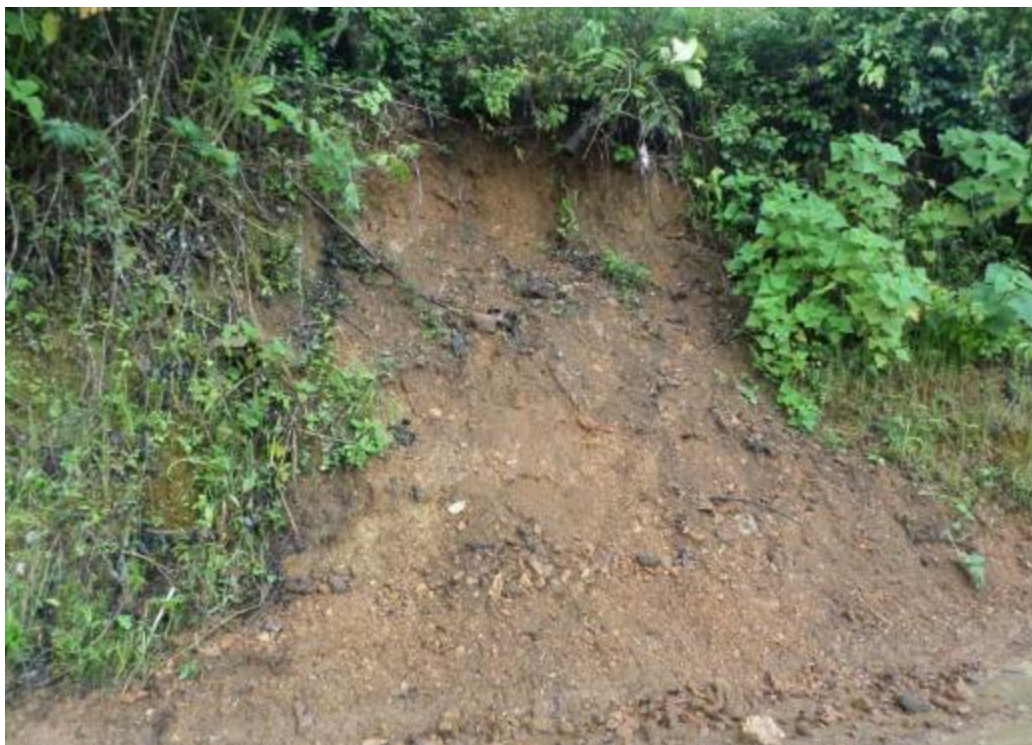
Se origina por depositaciones de deslizamientos antiguos y pequeños derrumbes. Este depósito está compuesto por fragmentos de roca comprendidos entre 1 a 25 cm, son de formas angulosos a subangulosos, conformados por areniscas y limolitas; en matriz limo-arcillosa, poco consolidado. Sobre esta unidad ocurren derrumbes y deslizamientos. (fotografía 4).

Fotografía 4. Depósitos coluvio-deluviales ubicados en el C.P. Carmen Pampa, con coordenadas UTM (WGS 84): 606571 E; 8622722 N.

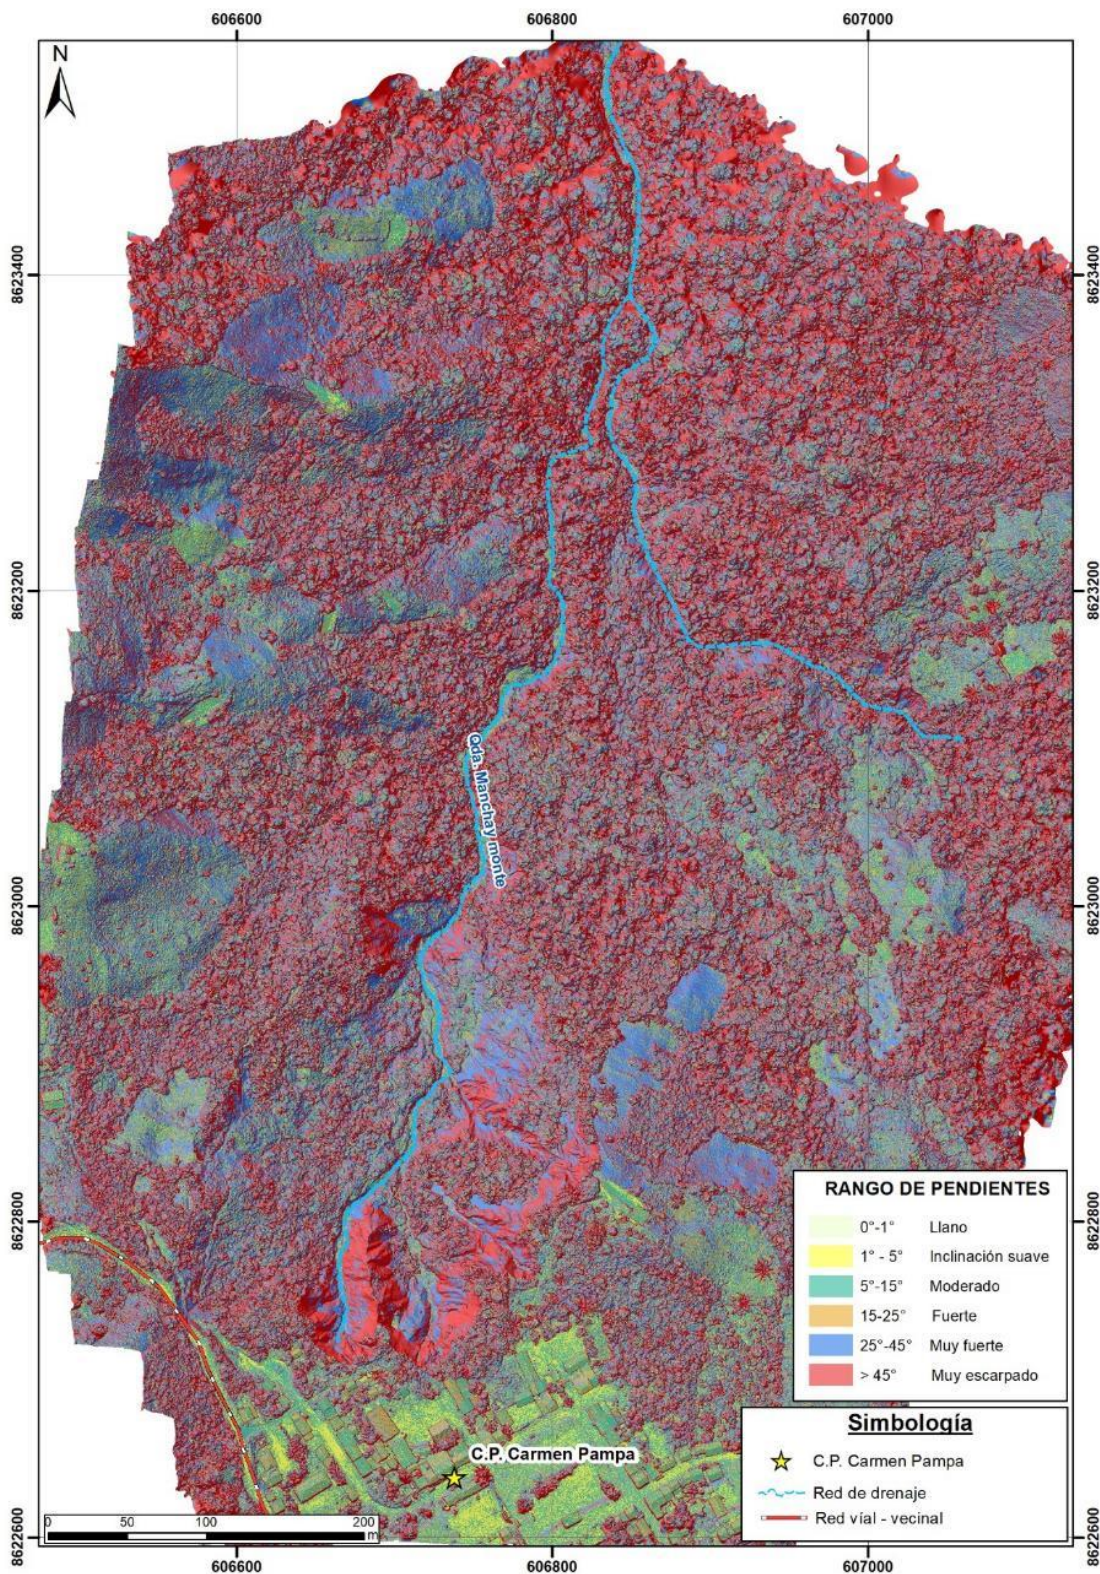
A nivel general, la pendiente del terreno en el área del deslizamiento varía de 30° a > 45°, los cuales se categorizan desde pendiente muy fuerte hasta muy escarpado (mapa 2).

Figura 7. Pendiente del terreno que condicionan el deslizamiento en alrededores del Centro Poblado Carmen Pampa.

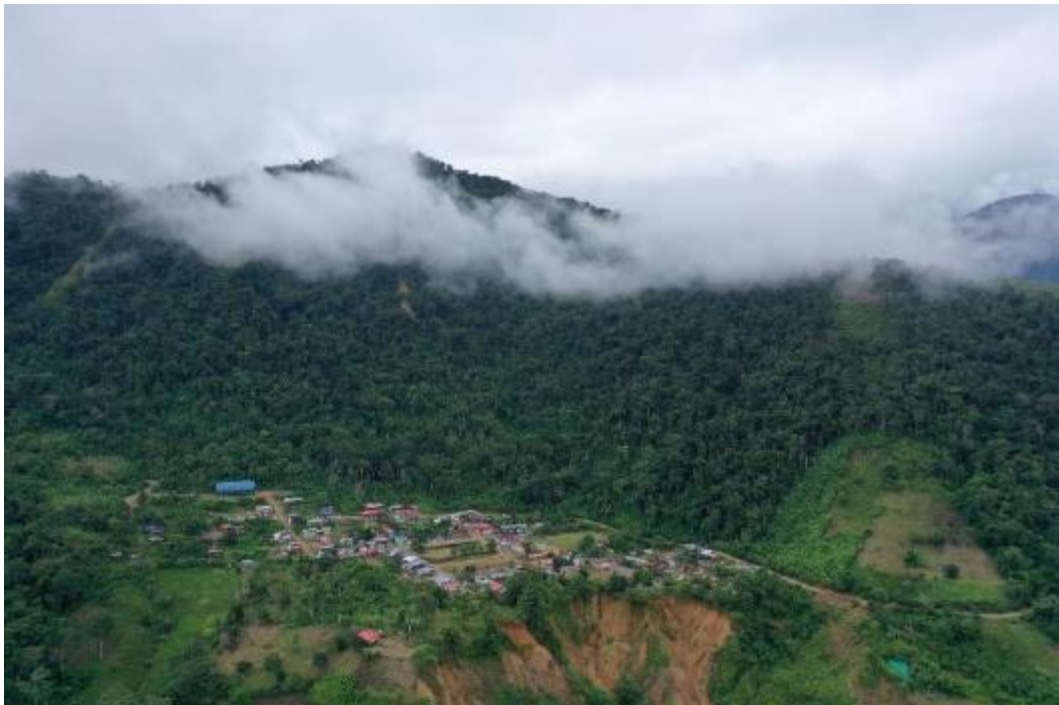
Esta subunidad geomorfológica corresponde a relieve moldeado sobre roca sedimentaria del Grupo Ambo, y la Formación Yahuarango cuyas pendientes de la ladera varían principalmente de 20° a 35° considerado como pendiente fuerte a muy fuerte.

Geodinámicamente condicionan la ocurrencia de movimientos en masa de tipo deslizamiento, derrumbes y erosión en cárcavas.

Fotografía 5. Subunidades geomorfológicas conformadas por montaña en roca sedimentaria (RM-rs)

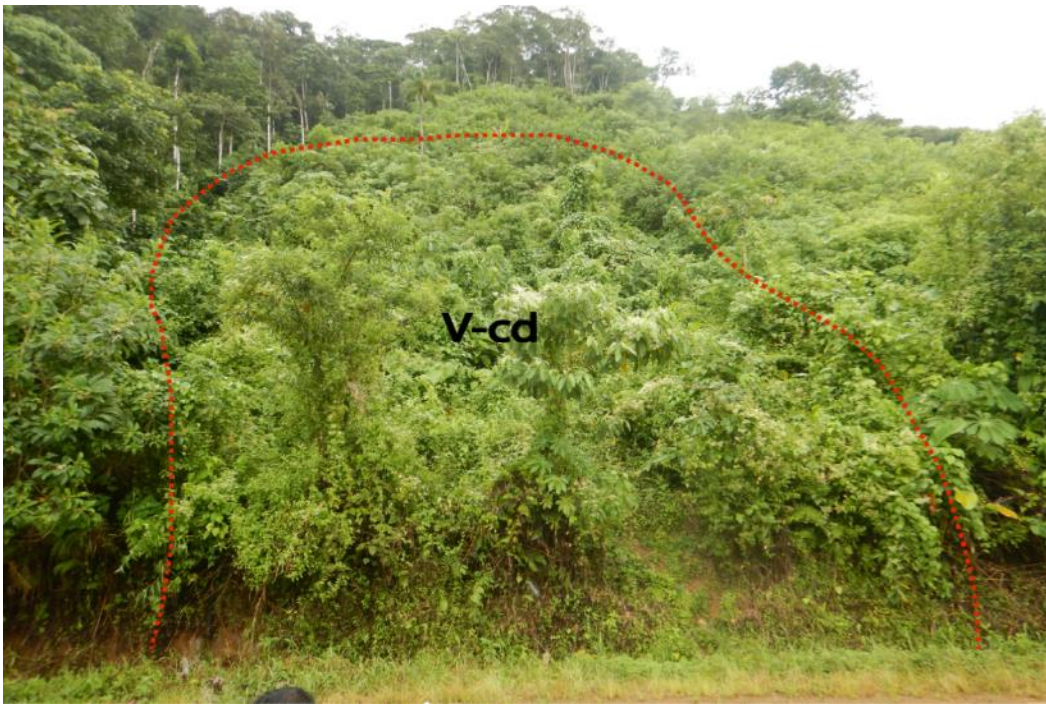
En la figura 8 se muestra estas acumulaciones de ladera originadas por procesos de movimientos en masa antiguos y recientes. Se componen de depósitos inconsolidados a ligeramente consolidado; muestran una composición litológica homogénea, tratándose de depósitos con corto a mediano recorrido, relacionados a laderas superiores adyacentes.

Figura 8. Vista de la subunidad geomorfológica de piedemonte o vertiente coluivio-deluvial (V-cd).

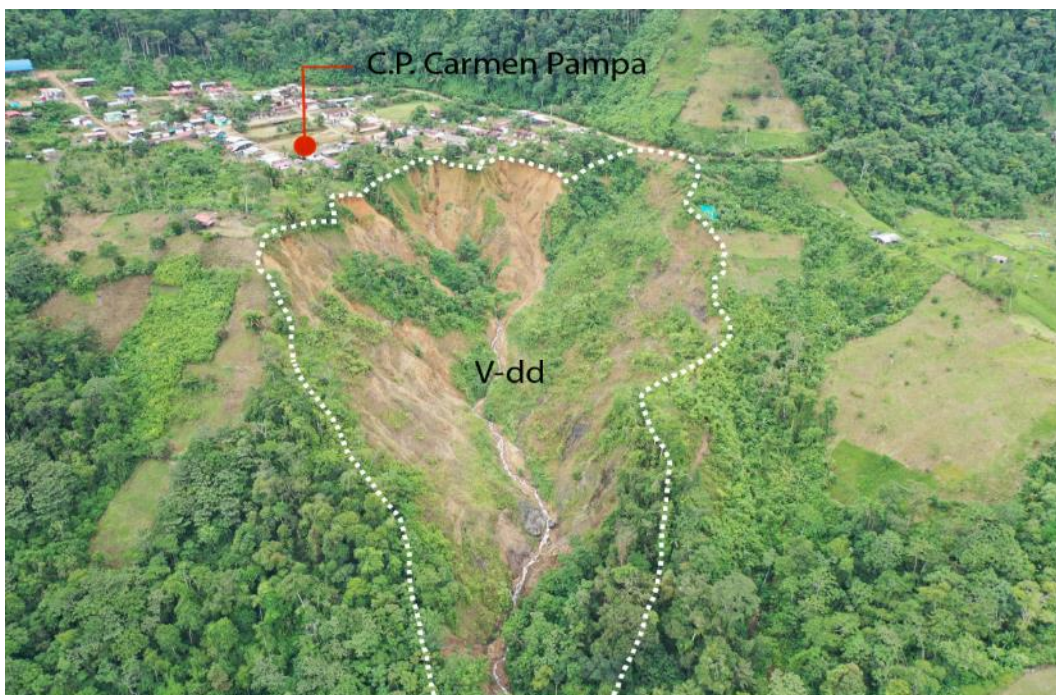
Corresponde a zonas de acumulaciones en laderas originadas por procesos de movimientos en masa de tipo deslizamientos antiguos y recientes. Generalmente su composición litológica es heterogénea; con materiales poco consolidados de corto a mediano recorrido; su morfología es usualmente convexa y su disposición es semicircular en relación con la zona de arranque del deslizamiento (figura 9).

Estas geoformas se observaron como cuerpos de deslizamientos antiguos y reciente en laderas alrededores del Centro Poblado Carmen Pampa, donde las pendientes van desde muy fuerte a muy escarpado.

Figura 9. Subunidades geomorfológicas vertiente con depósito de deslizamiento (V-dd).

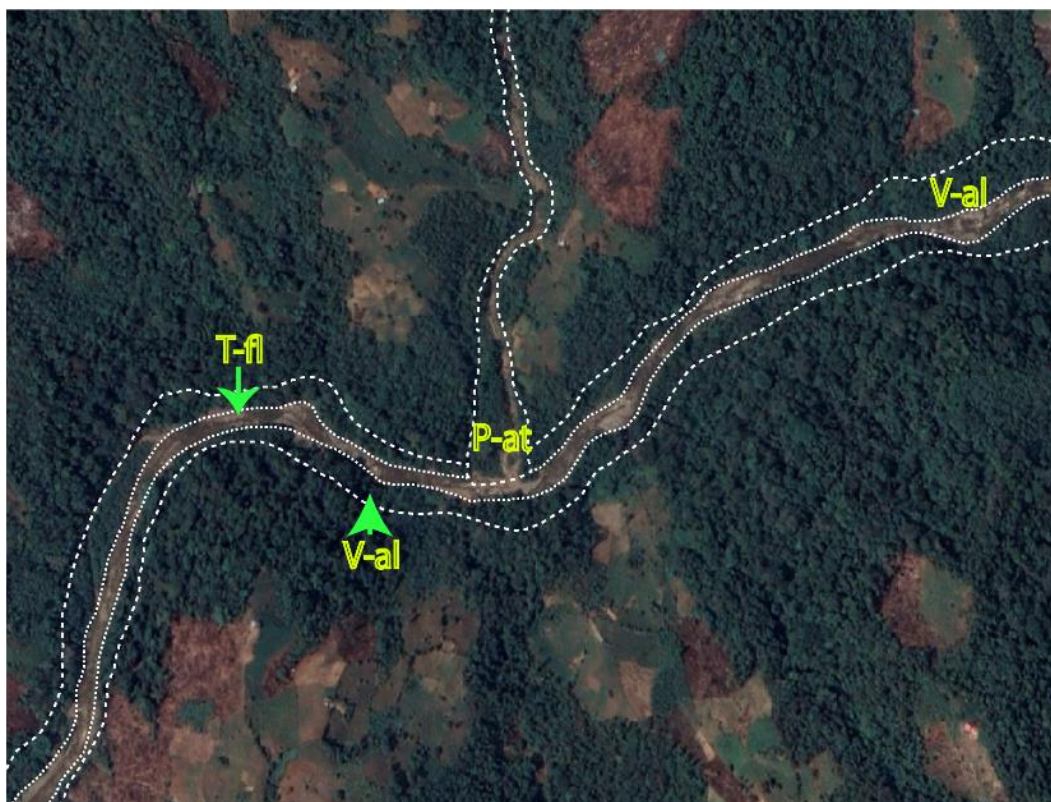
Son el resultado de la acumulación de material movilizado a manera de flujos, modifican localmente la dirección de los cursos de ríos y se ubican en las desembocaduras de quebradas hacia los ríos principales. En la zona de estudio, dentro del cuerpo del deslizamiento se genera flujo de detritos, el cual se deposita en el cauce del río Chuimacota en forma de un pequeño cono deyeectivo (figura 10).

Figura 10. Subunidades geomorfológicas conformadas por Vertiente aluvio-torrencial (P-at), Vertiente aluvial (V-al) y Terraza fluvial (T-fl), ubicado al Norte del C.P. Carmen Pampa.

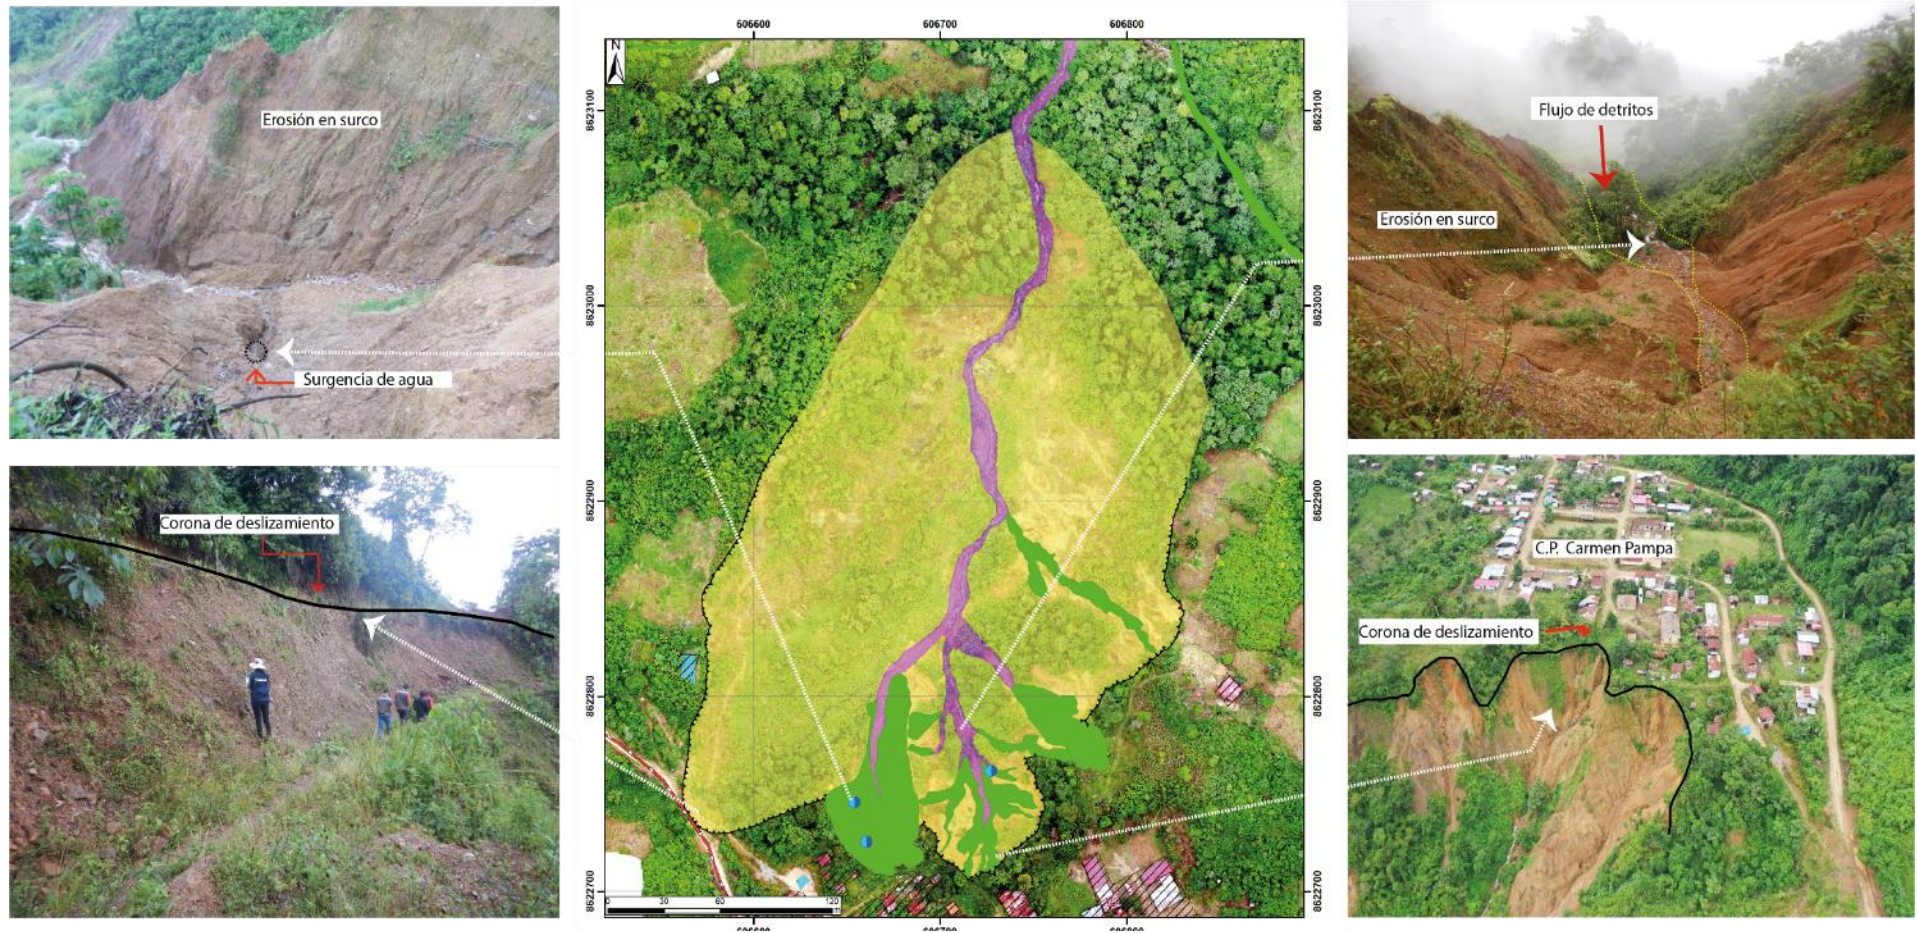
Figura 22. Cartografía de peligros por deslizamiento, erosión de laderas en cárcava y procesos asociados (flujo de detritos), donde se muestra con fotografías algunos puntos de interés.
