**Informe Técnico N° A7264**

# EVALUACIÓN DE PELIGROS GEOLÓGICOS EN LA LOCALIDAD DE ACOS

Departamento Ayacucho  
Provincia Parinacochas  
Distrito Chumpi

MAYO  
2022

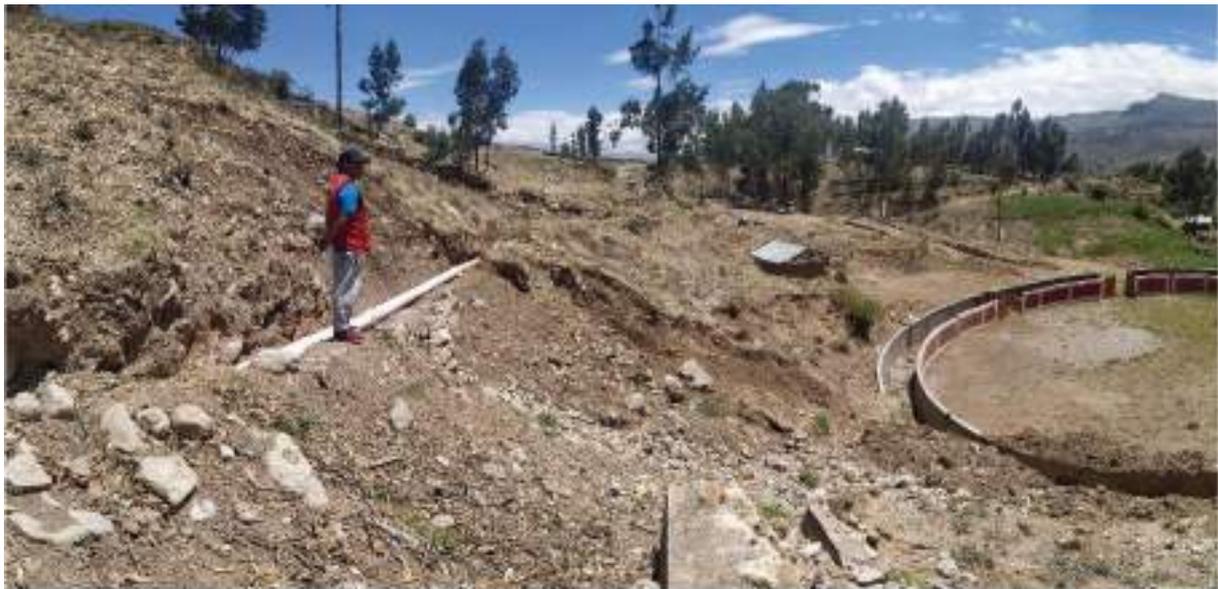
La menor representación de este depósito se encuentra en la margen derecha de la quebrada Panteón Huaycco, sobre la plaza de toros de la localidad de Accos, donde también se observa la ocurrencia de derrumbes (figura 10).

Figura 10. Tabla clasificatoria empírica de los depósitos coluvio-deluviales en la margen derecha de la quebrada Panteón Huaycco.

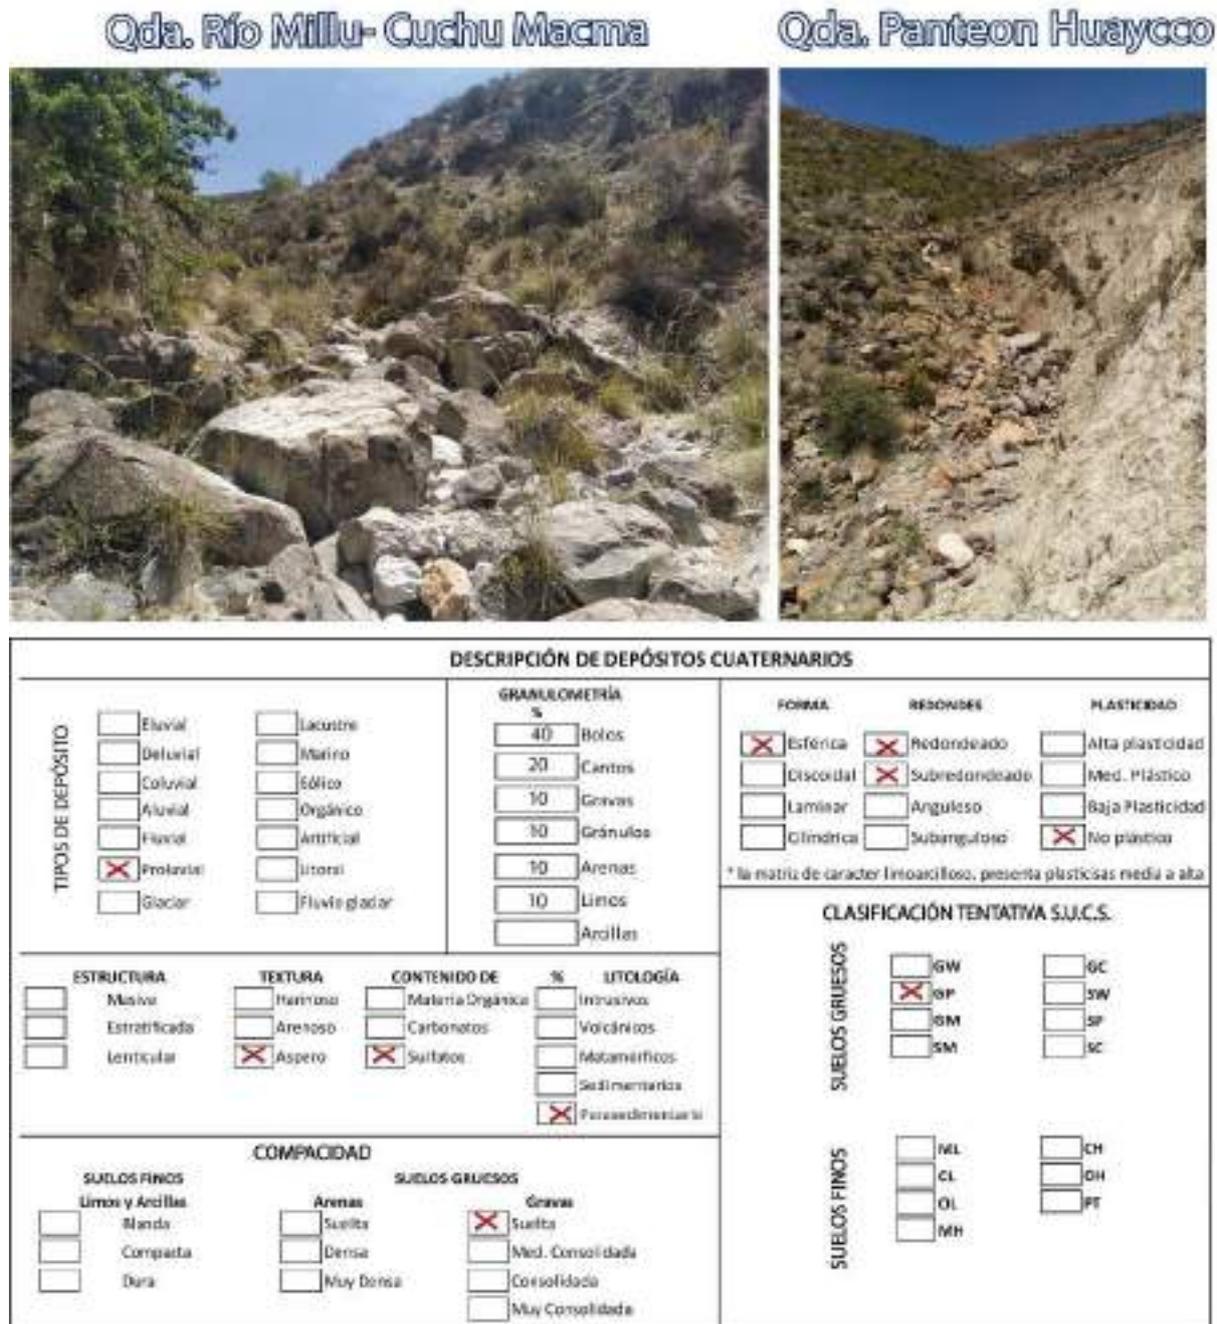
Los depósitos proluviales constituyen materiales ubicados en el cauce de las quebradas, constituidos por gravas y arenas gruesas a finas, subredondeadas de origen volcánico, en este caso se ubican en los cauces de las quebradas Panteón Huaycco y Río Millu -Cuchu Macma, donde existen evidencia de flujos antiguos (materiales subredondeados, arenas y limos con evidencias de transporte por agua). Ver figura 11.

Figura 11. Tabla clasificatoria empírica de los depósitos proluviales la localidad de Acos.

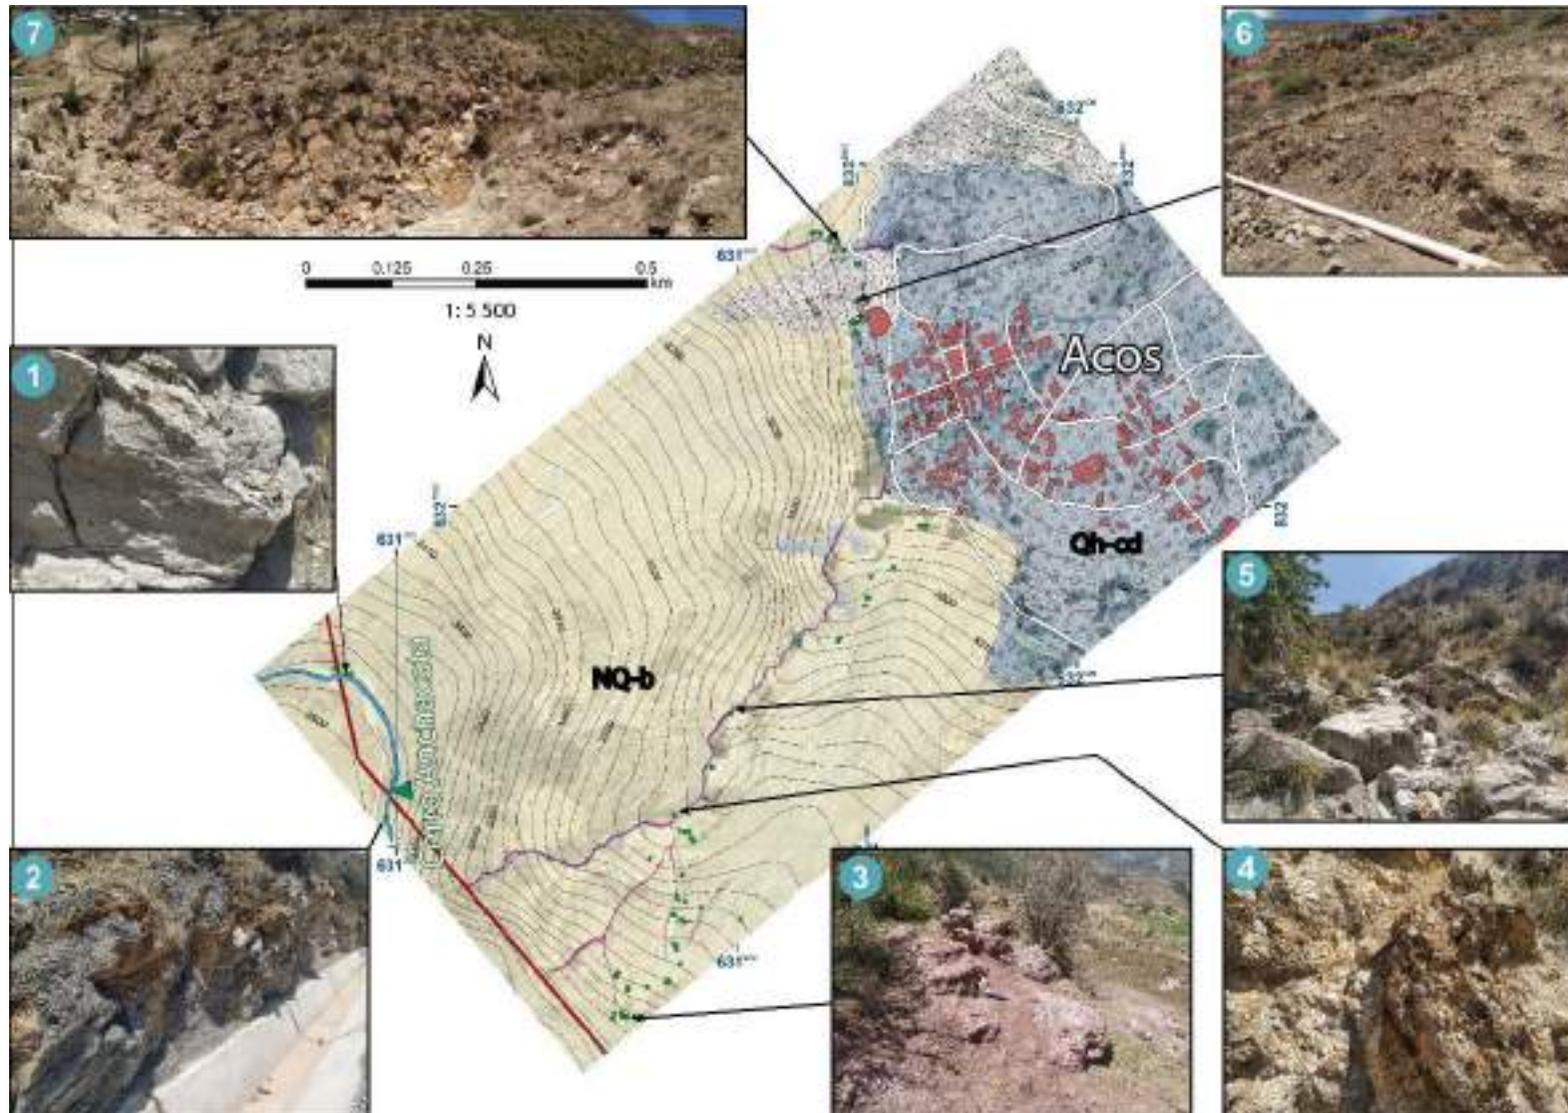
**Figura 13.** Muestra: 1 y 2 andesitas ubicadas en las cabeceras de las quebradas Panteón Huaycco y Rio Millu Cuchu Macma; 3 y 4: riolitas y dacitas con alto grado de meteorización formando suelos residuales; 5 y 7: material proluvial y coluvial en el cauce de las quebradas; 6: depósitos coluvio-deluviales en la margen derecha de la quebrada Panteón Huaycco.

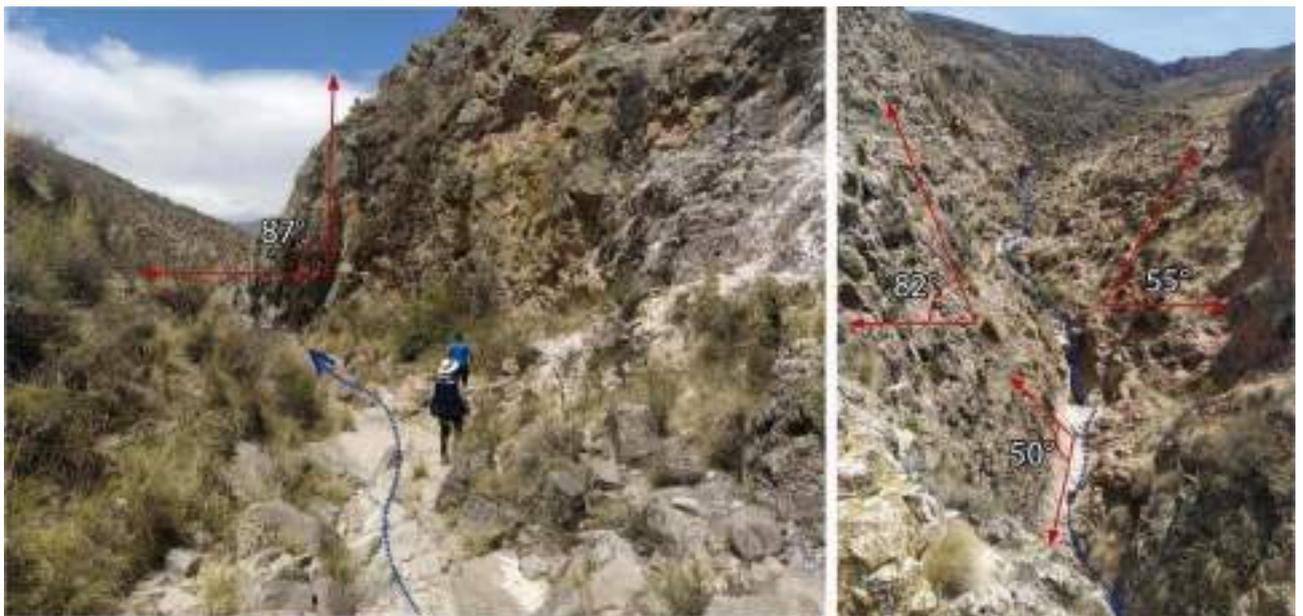
En general la ladera este de cerro Anchacata, posee pendientes fuertes y escarpadas, y las márgenes de las quebradas Panteón Huaycco y Río Millu Cuchu Macma, poseen pendientes muy escarpadas (figura 15 y 17)

>45°	Muy escarpado	Se presentan en la margen derecha de la quebrada río Millu Cuchu Macma, corresponde a la cicatriz de un derrumbe cercano a la desembocadura de la quebrada.

Figura 15. Pendientes en las márgenes de la quebrada río Millu Cuchu Macma.

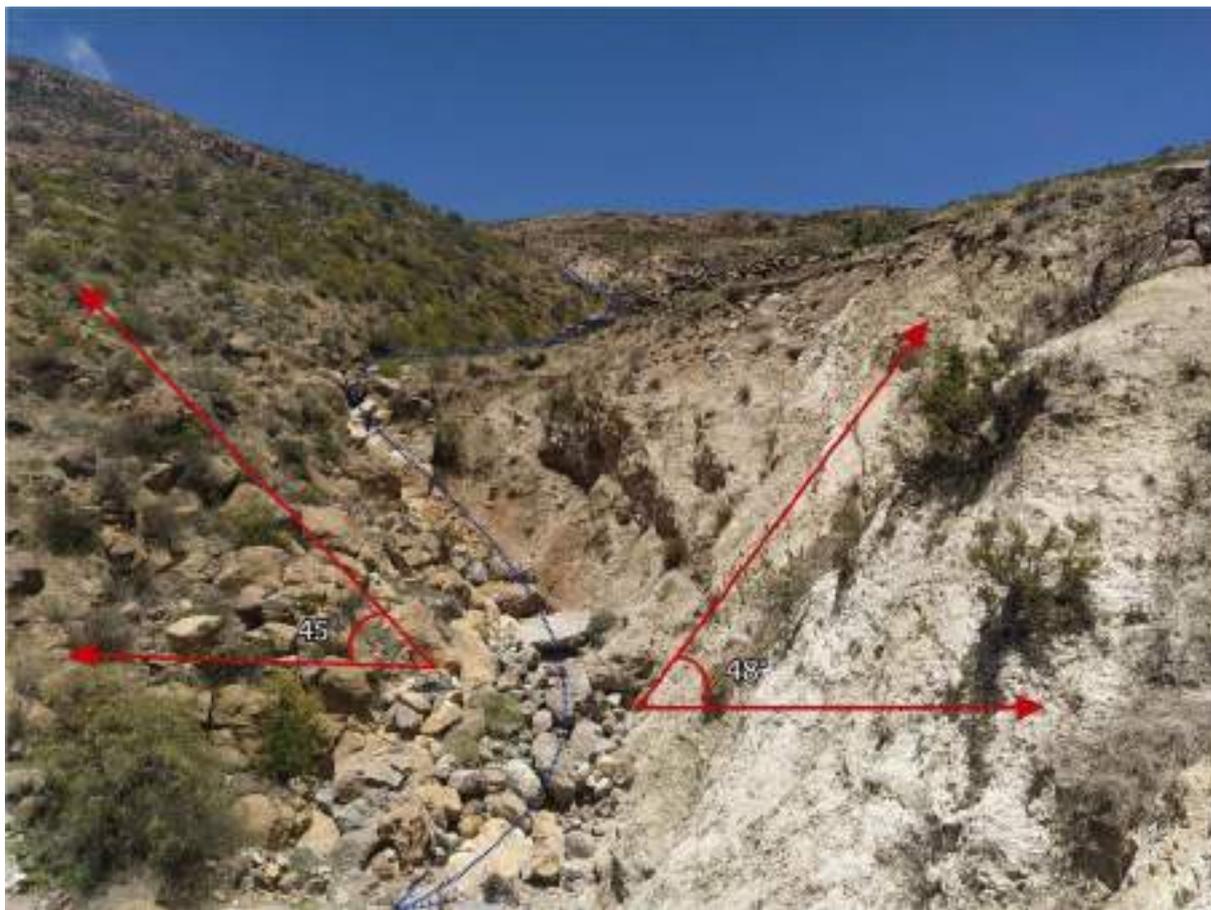
**Figura 17.** Pendientes en las márgenes de la quebrada Panteón Huaycco.

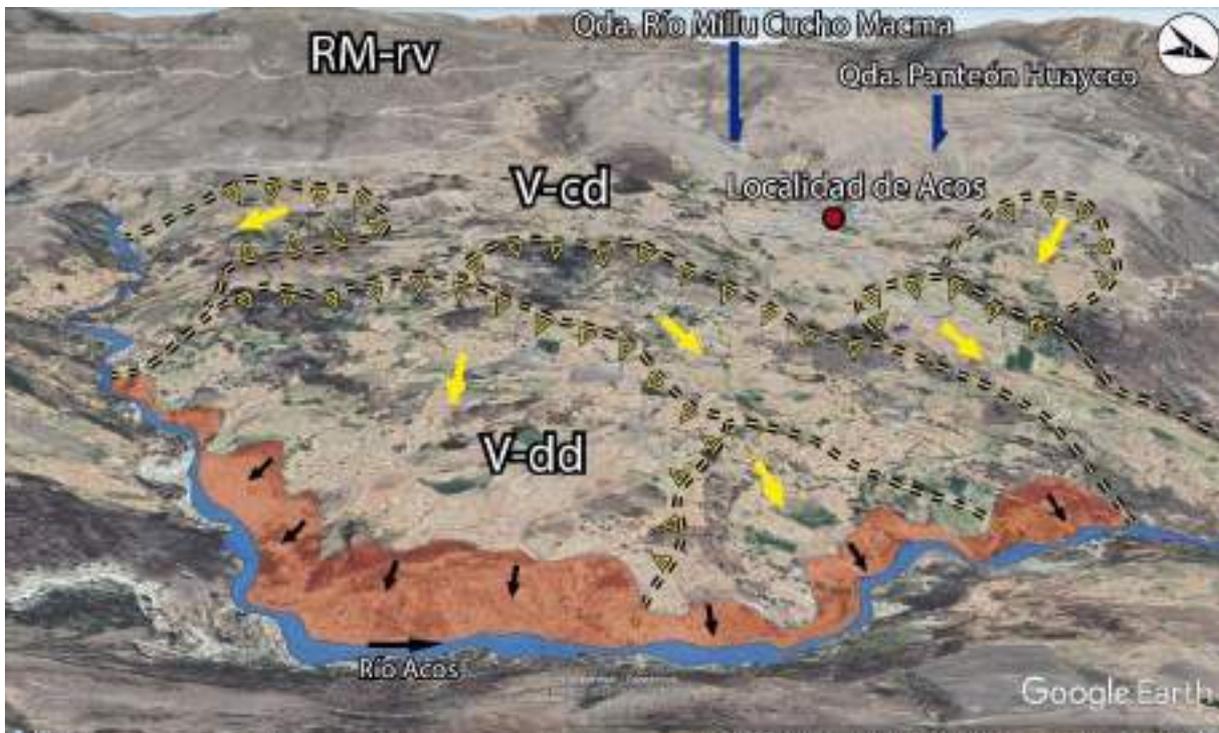
**Vertiente con depósito de deslizamiento (V-dd):** Corresponde a las acumulaciones de laderas originadas por procesos de movimientos en masa, antiguos y recientes. En este caso corresponde a deslizamientos de gran magnitud que cubrieron la ladera noreste del cerro Anchacata actualmente se observan escarpes antiguos y reactivaciones en la margen izquierda del río Acos, que sumados a la saturación del terreno podrían producir deslizamientos similares cercanos a la localidad de Acos.

**Figura 20.** Vista satelital (Google Earth) de las vertientes con depósito de deslizamientos (V-dd), ubicados en la margen izquierda del río Acos.

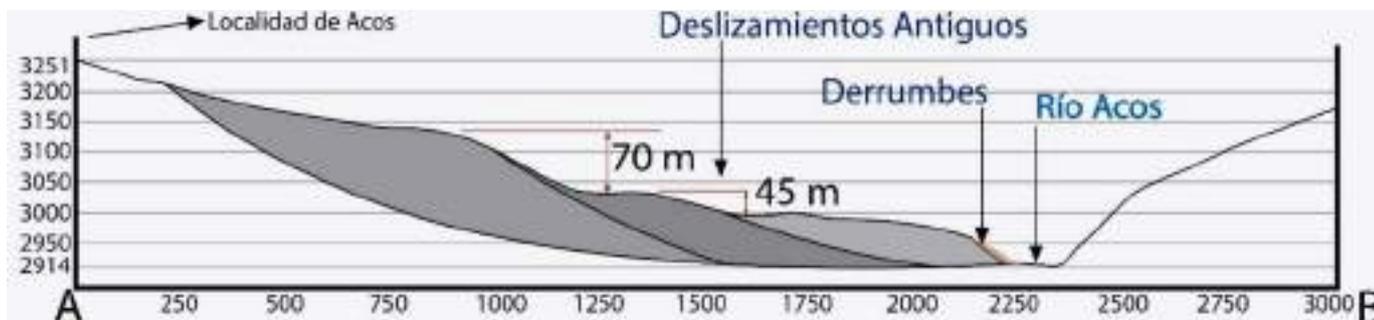
La margen izquierda del río Acos conformada por depósitos coluvio-deluviales (ver ítem 3.1.3.) evidencia haber sufrido procesos de remoción en masa, específicamente deslizamientos rotaciones, la corona de estos deslizamientos se encuentran a 350 m de la población de Acos (figura 24) y presenta escarpas de hasta 70 m de altura con longitudes que varían de 400 a 700 m (figura 23).

En la margen izquierda del río se evidencia procesos de socavación que ha generado derrumbes en los pies de avance de los deslizamientos, estos derrumbes presentan alturas promedio de 36 m (figura 24).

Actualmente no se evidencian grietas recientes ni otro tipo de registro que muestre la actividad de dichos deslizamientos desde las coronas y escarpes cercanos a la localidad de Acos, sin embargo, la saturación del terreno sumada a la socavación de los pies de deslizamiento podría generar la reactivación de estas masas.

**Figura 22.** Perfil referencial de las masas de deslizamiento antiguo, situados debajo de la localidad de Acos.

7. Implementar sistemas de monitoreo de grietas y escarpes alrededor de los cuerpos de deslizamientos antiguos ubicados en la margen izquierda del río Acos, con la finalidad de reconocer inestabilidades que puedan surgir.

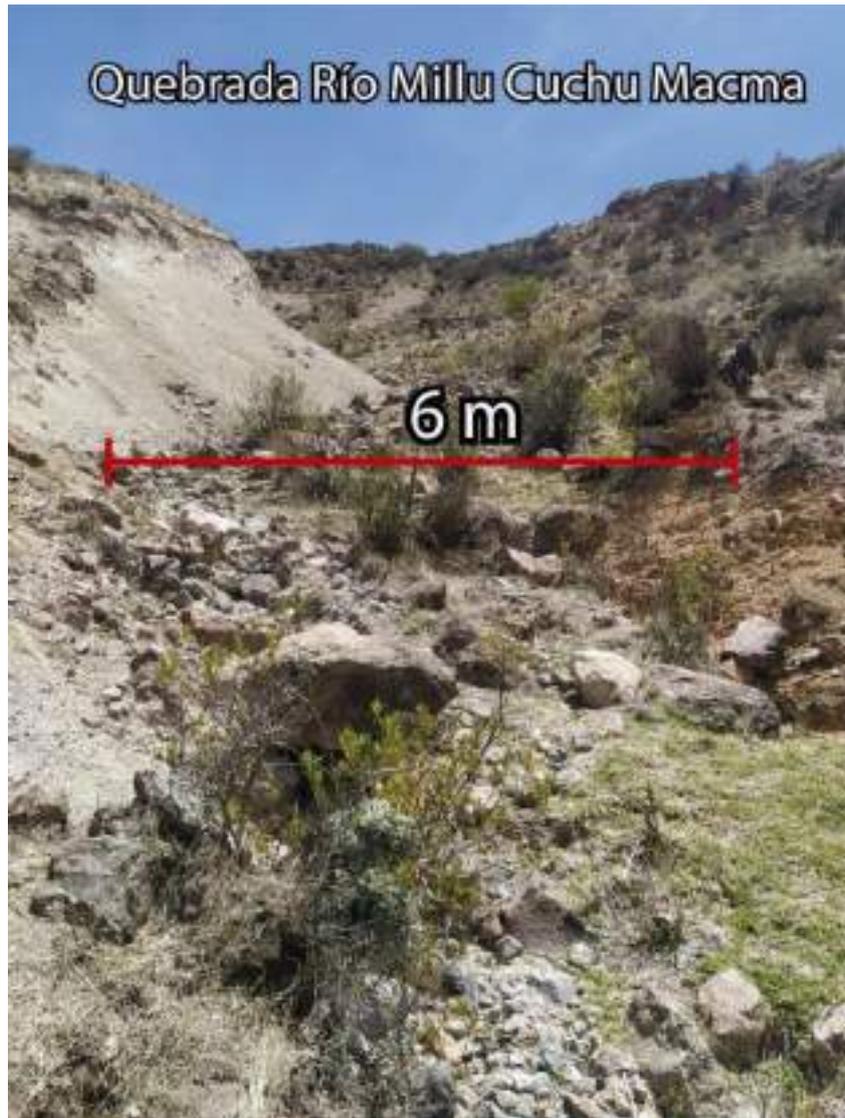
Longitudinalmente la quebrada mide ~800 m hasta la localidad de Acos y ~3.4 km hasta su desembocadura al río Acos (figura 27). El ancho promedio de la quebrada es de 6 m en la parte alta y media, mientras que en la localidad de Acos es de 5 m (figura 29 y 30).

**Figura 29.** Ancho promedio de la quebrada río Millu Cuchu Macma en la parte media.

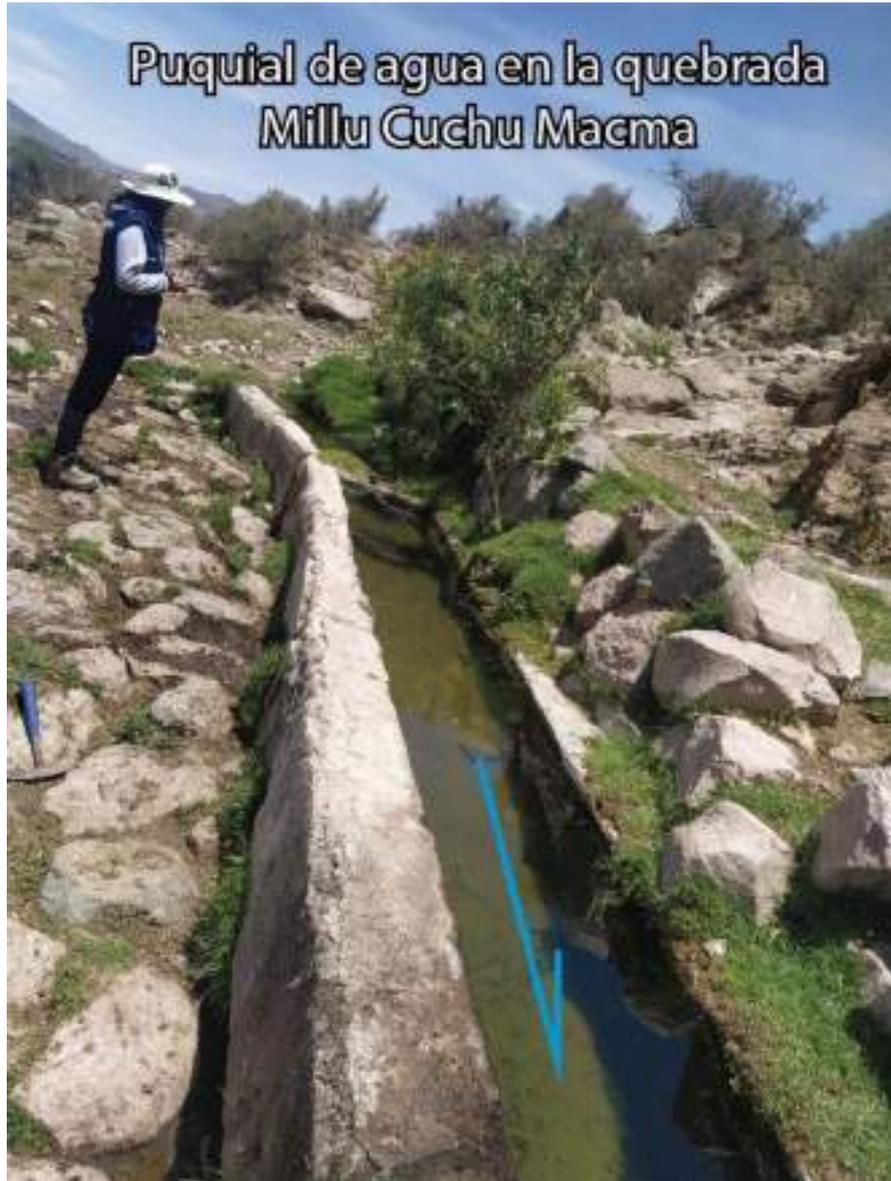
Las características litológicas (baja competencia, alto grado de fracturamiento y meteorización) de las rocas que componen las laderas de la quebrada han generado depósitos detríticos con bloques de hasta 2 m (figura 28) en el cauce de dicha quebrada intercalada con arenas, arcillas y limos, también se pudo observar un puquial de agua en las coordenadas WGS 84 18s, X: 631349.8; Y: 8326749.9; Z: 3409 m s.n.m. que favorece la meteorización y erosión de las rocas volcánicas.

**Figura 32.** Puquial en la quebrada Rio Millu Cuchu Macma, coordenadas WGS 84 18s, X: 631349.8; Y: 8326749.9; Z: 3409 m s.n.m.

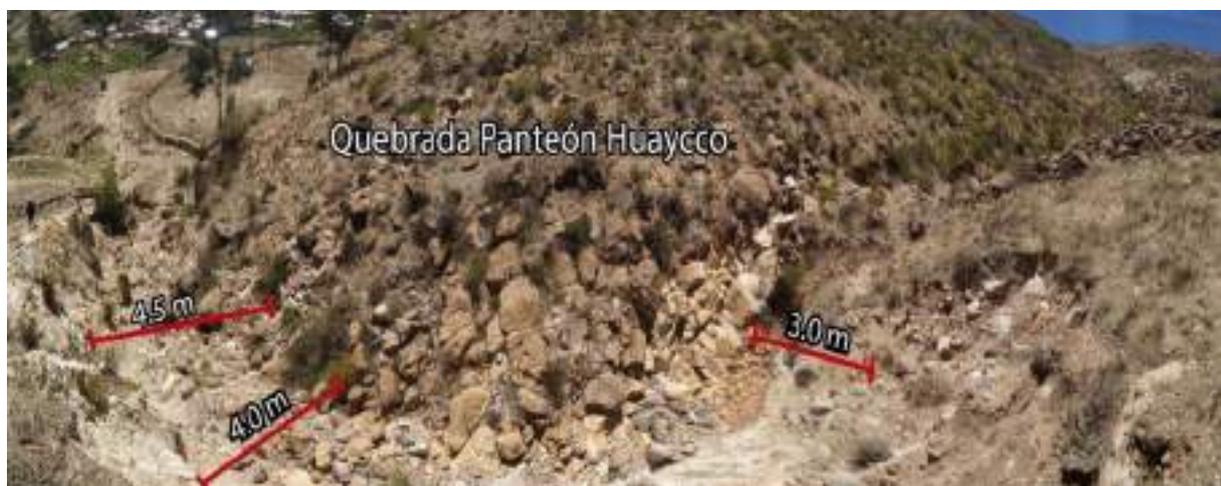
La quebrada denominada localmente Panteón Huaycco, presenta su cabecera en la cota 3338 m s.n.m.; mientras que su desembocadura en la localidad de Acos se encuentra en la cota 2879 m s.n.m. haciendo una diferencia de cotas de 459 m, con una pendiente promedio de 20°. Longitudinalmente la quebrada mide ~630 m hasta la localidad de Acos y ~3.3 km hasta su desembocadura al río Acos (figura 27). En ancho promedio de la quebrada es de 4 m (figura 33).

Esta quebrada estacionaria discurre indiferenciadamente por la localidad de Acos al no tener un cauce definido, pudiendo generar flujo de detritos que afecten a las viviendas cercanas a su desembocadura.

**Figura 33.** Anchos de la quebrada Panteón Huaycco.

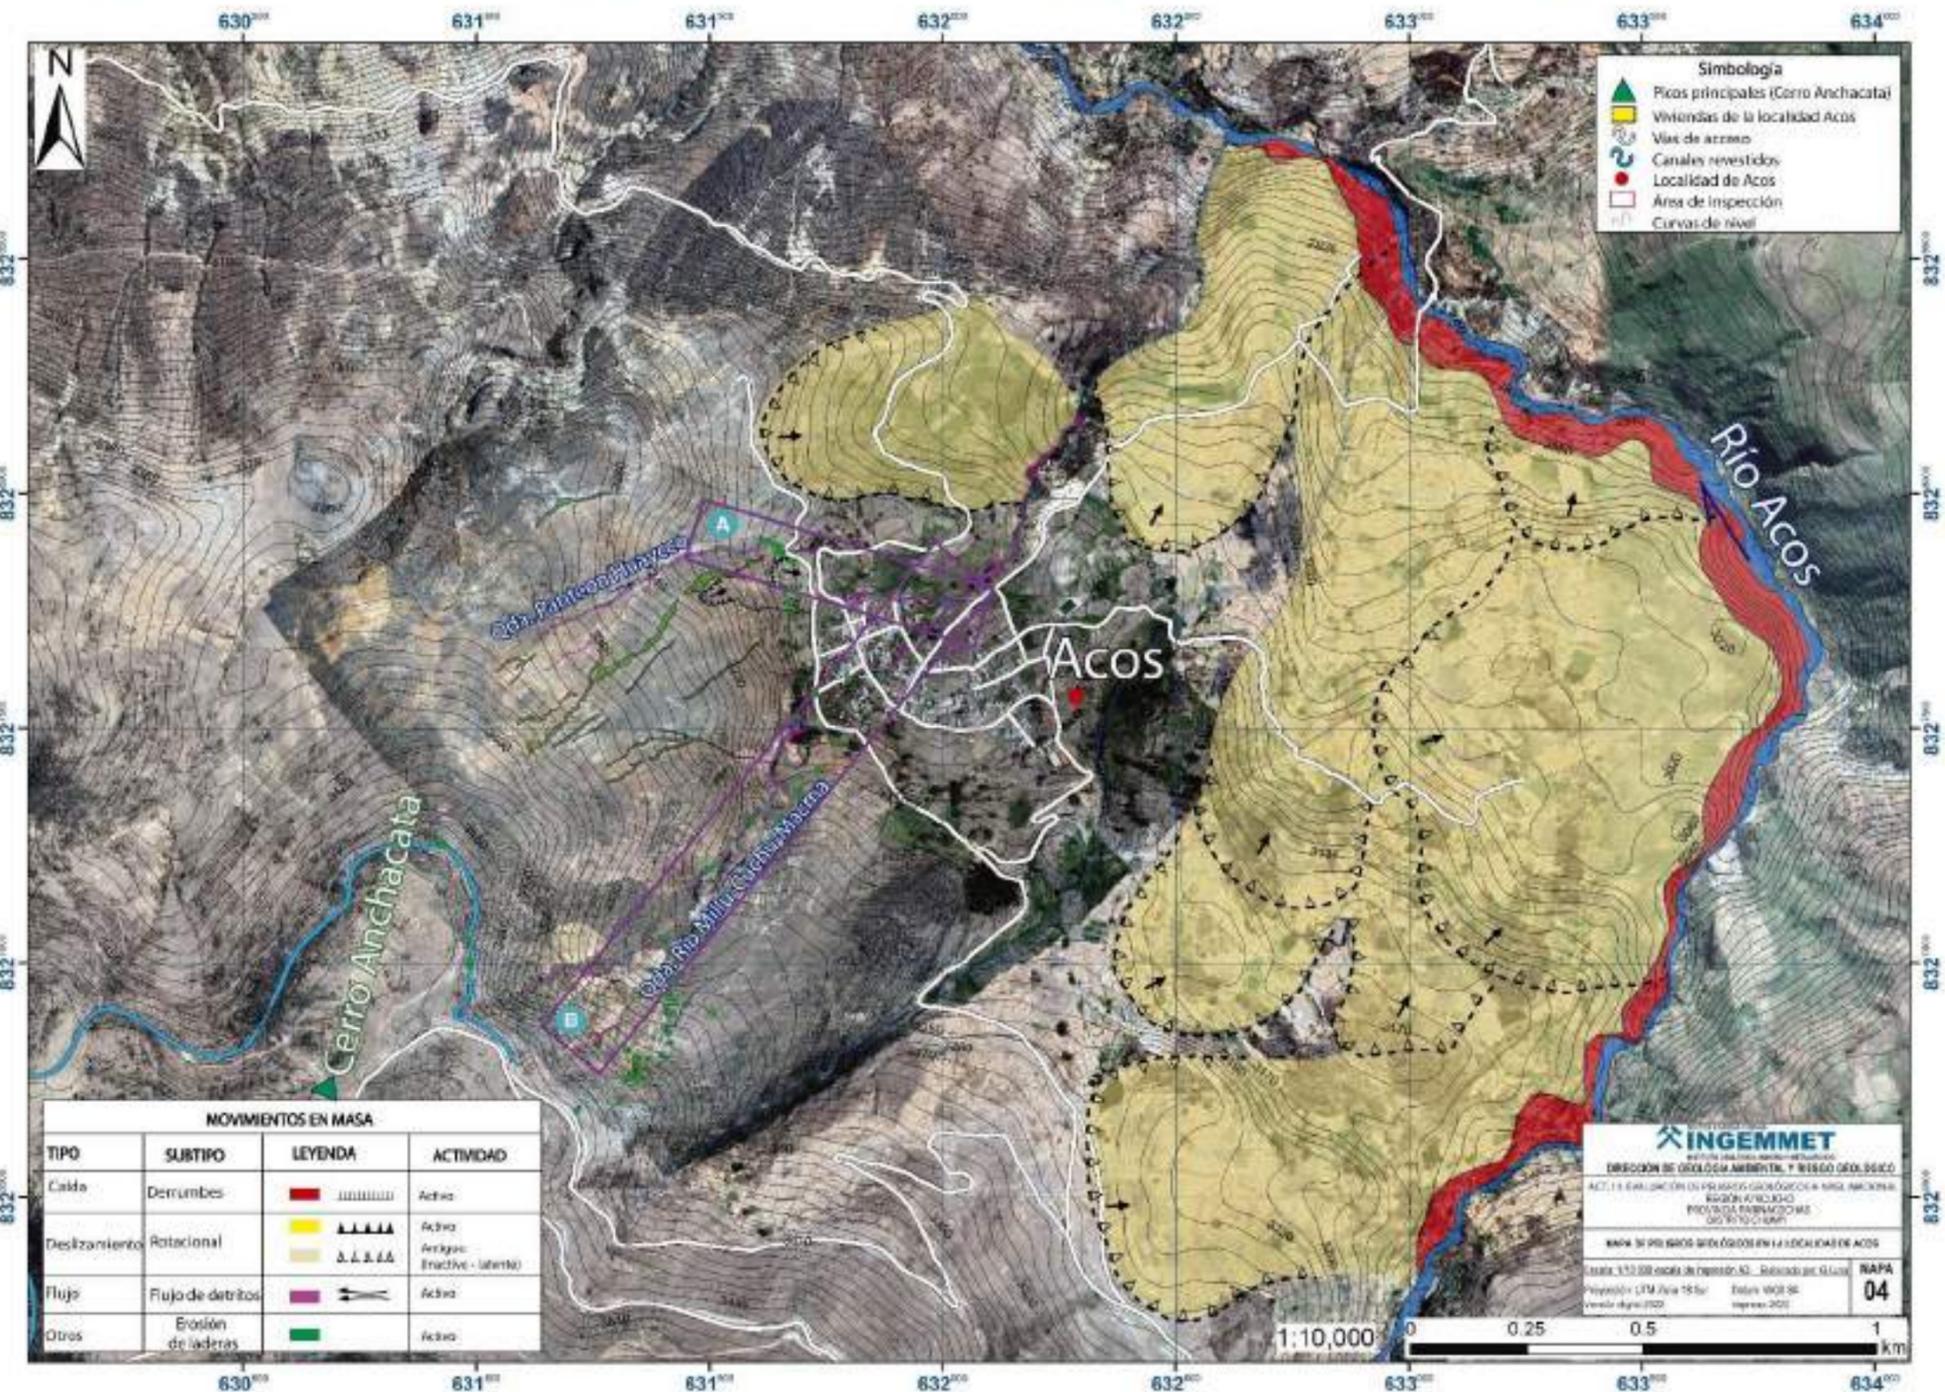
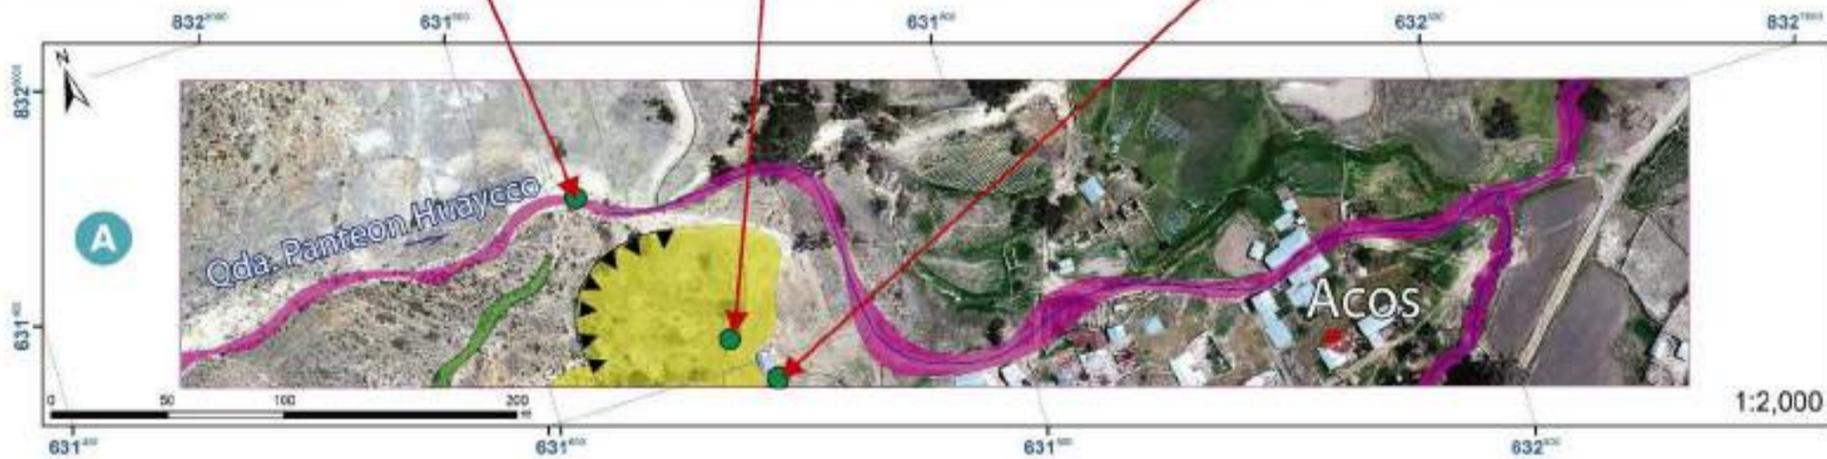
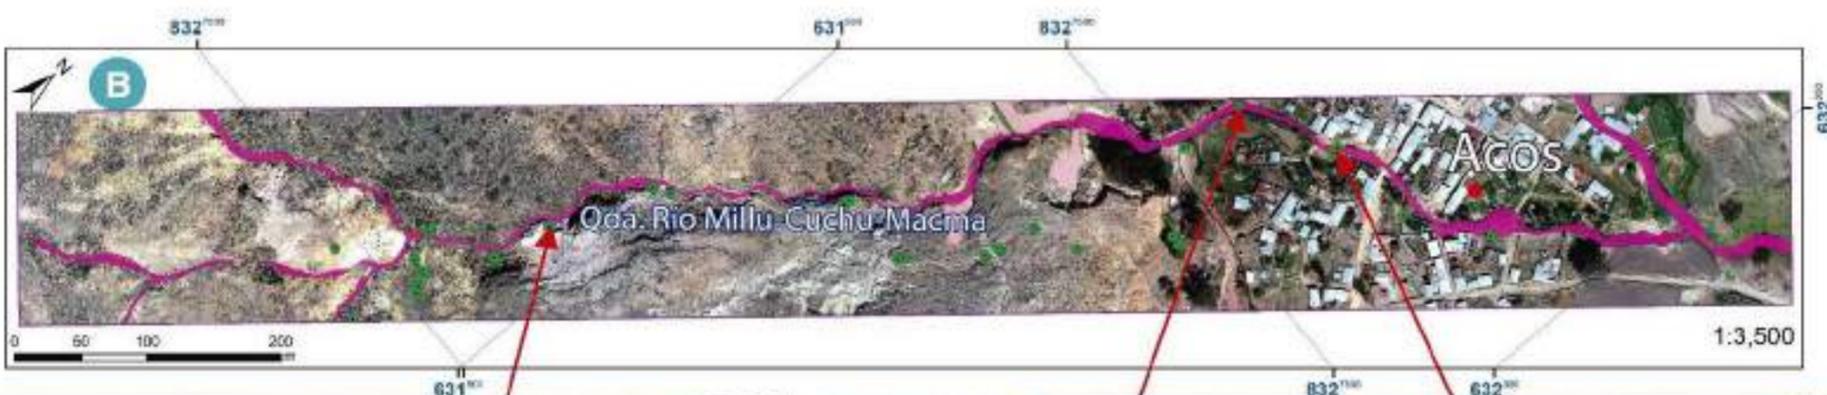
Derrumbe en la desembocadura de la Quebrada Panteon Huaycco

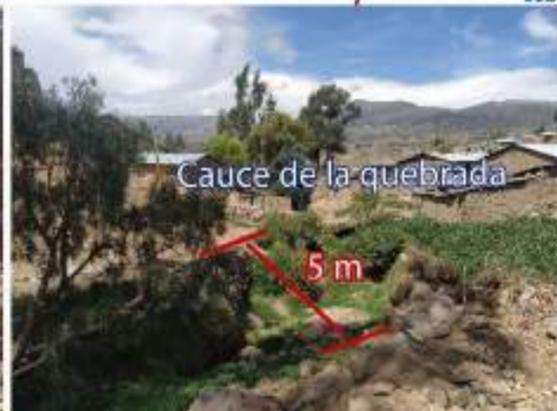
El cauce de la quebrada que atraviesa la localidad de Acos presenta un ancho promedio de 5 m, con una altura de 1.5 m (figuras 30 y 31), además se observan viviendas, zonas usadas como áreas de cultivo y patios aledaños a la las quebradas que podría resultar seriamente perjudicas frente a flujo de detritos o lodos.

Cauce de la quebrada  
5 m

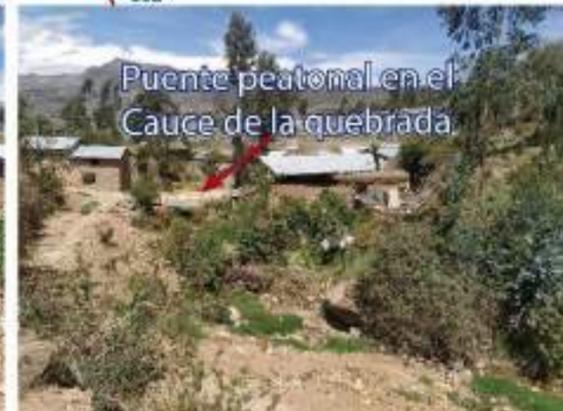
Puente peatonal en el Cauce de la quebrada

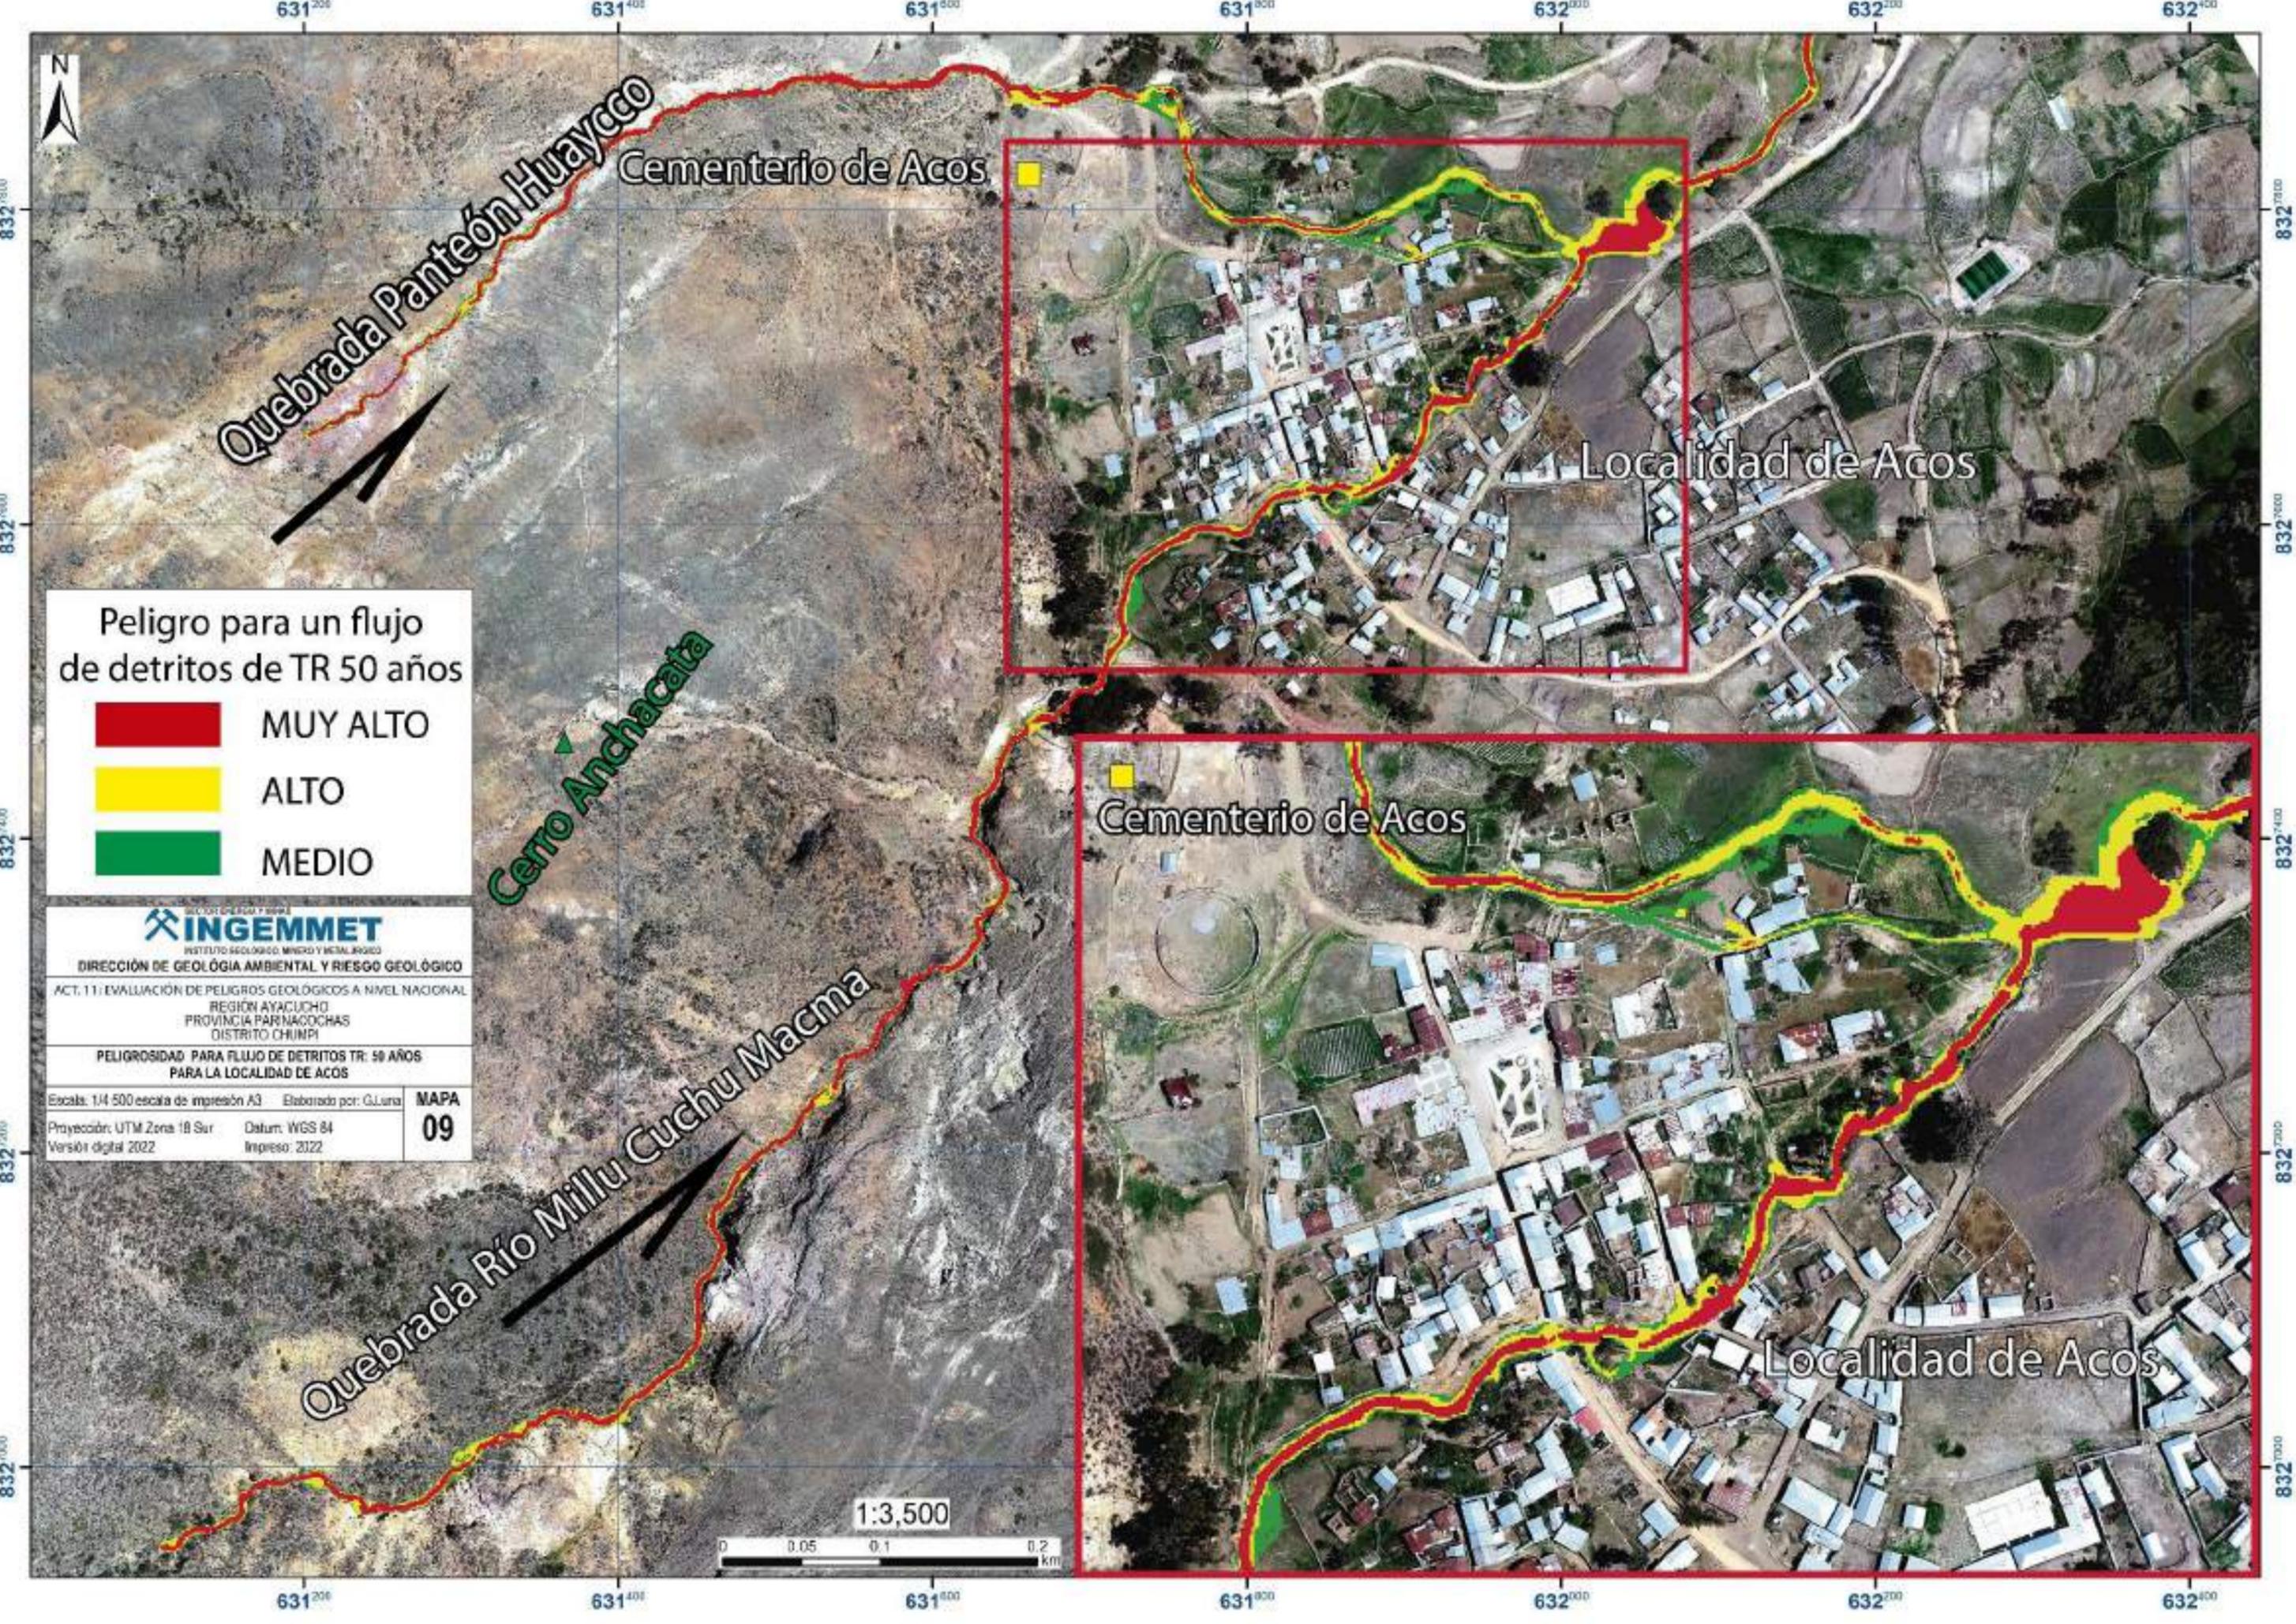
3. La localidad de Acos se encuentra expuesta a sufrir daños por fujo de detritos provenientes de las quebradas río Millu Cuchu Macma y Panteón Huayco.

Peligro para un flujo de detritos de TR 50 años
