Riesgos Geológicos en la Región Ucayali

Boletín N° 37 Serie C

Geodinámica e Ingeniería Geológica

Dirección de Geología Ambiental
y Riesgo Geológico

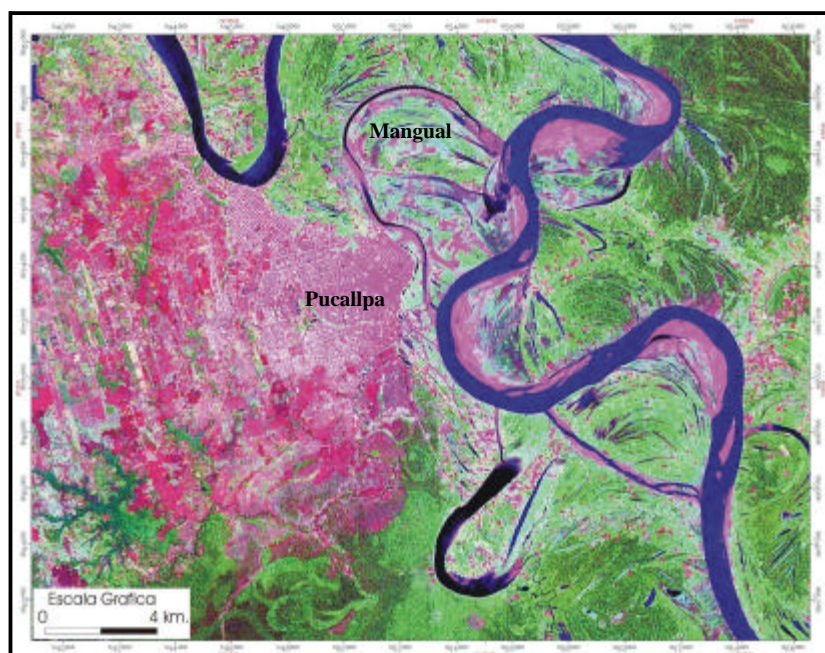
Figura N° 6.20 Imagen Satelital Landsat TM del 2000, con claro estrangulamiento del meandro de Mangual, roto por el canal principal (aguas abajo), manteniéndose un canal secundario pegado a la ciudad de Pucallpa, con conexión al meandro de Mangual. Sobresale además aguas arriba otro estrangulamiento importante en el sector de Masisea, donde cortó varios meandros.

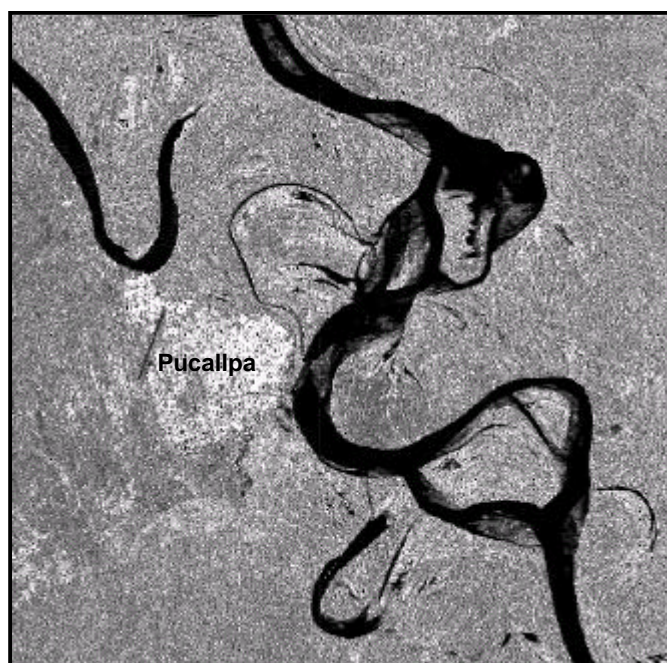
Figura N° 6.21 Imagen tomada el 2003. El río Ucayali mantiene todavía cierto contacto con el curso principal del río Ucayali, y un canal ancho y más o menos recto aguas arriba de Pucallpillo. En la fotografía tomada todavía se puede observar el barrio de Iquitos, que hoy aparece totalmente erosionado.

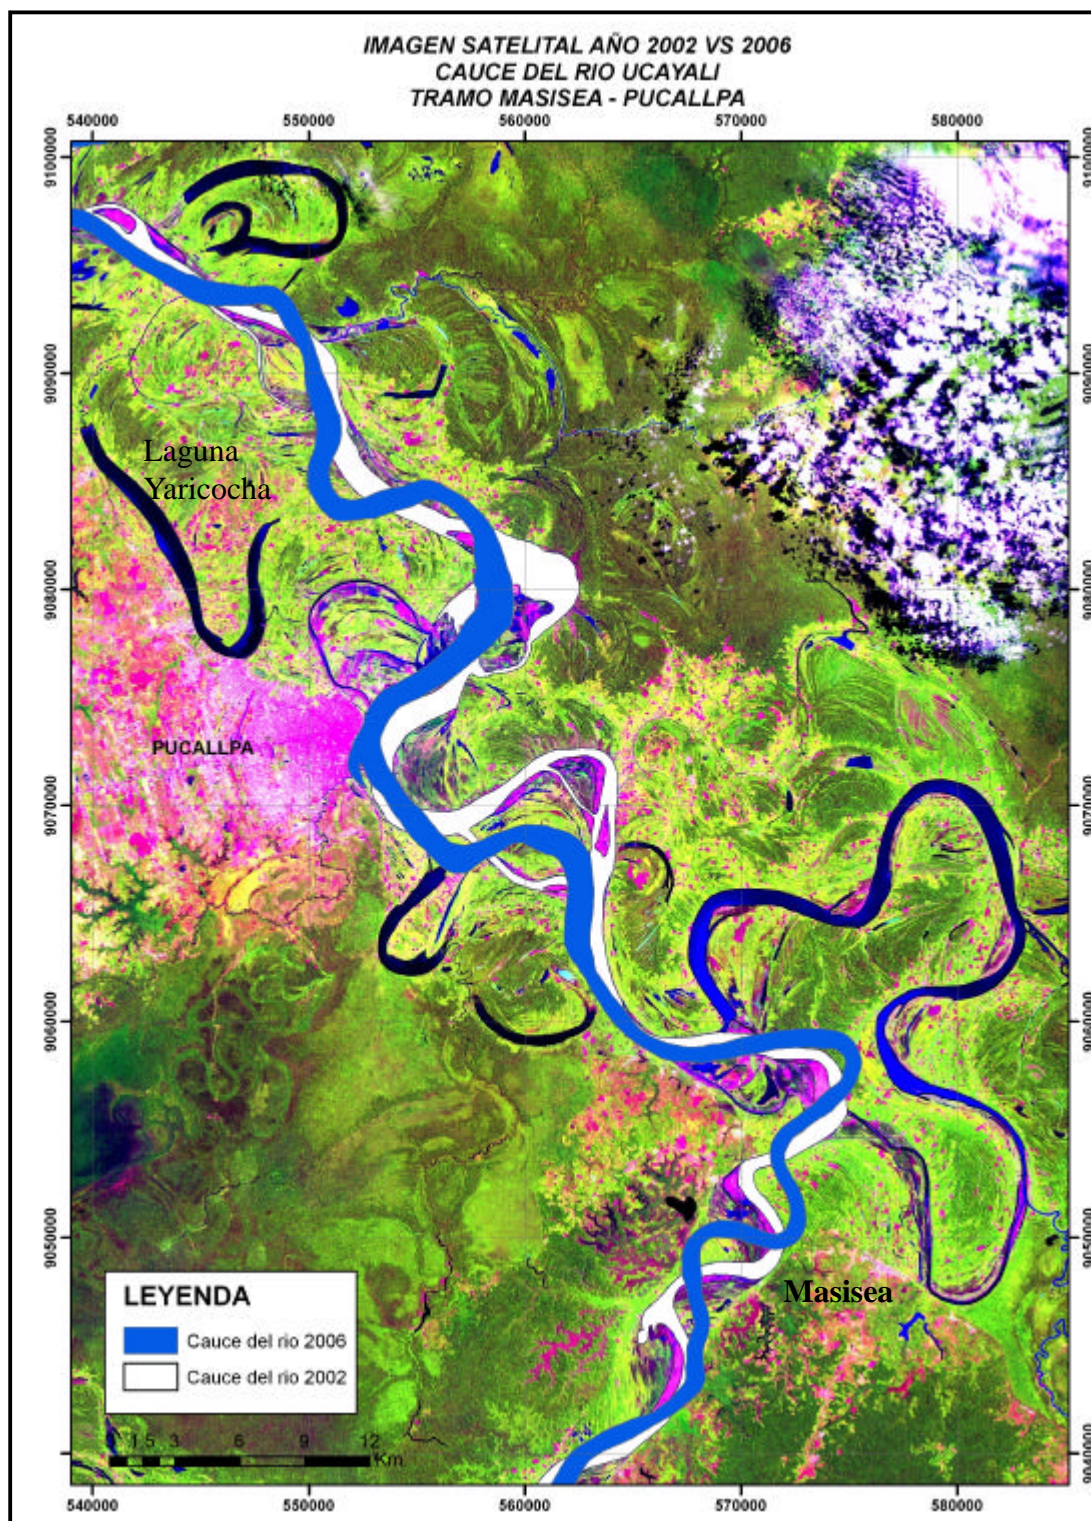
Figura N° 6.22 Imagen Landsat TM 2000, tomada en el 2002 y 2006 entre el sector de Pucallpa y Masisea, en la que se muestra el cauce del río Ucayali de color blanco para el año 2002 y de color azul para el año 2006. En este último se observa que el río sigue pegado al puerto de Pucallpa y éste se acerca hacia la laguna Yaricocha.

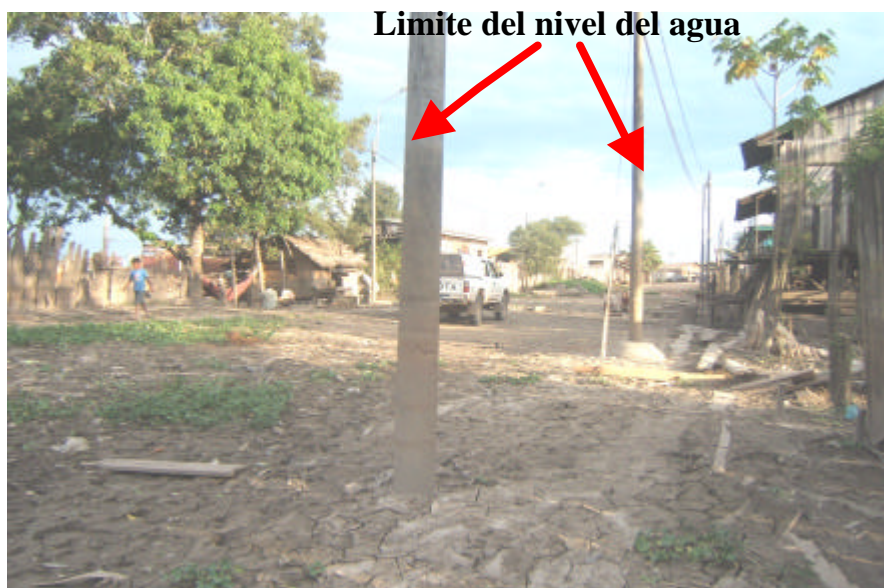
Foto N° 7.2 Zonas inundables en el sector de Yumagual (Callería).

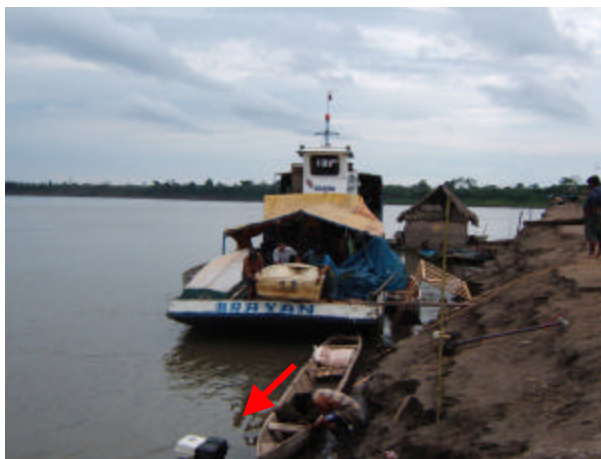
FotoN°7.4 Sector del Puerto Bolognesi afectado por la erosión fluvial (provincia Atalaya, distrito Tahuania).

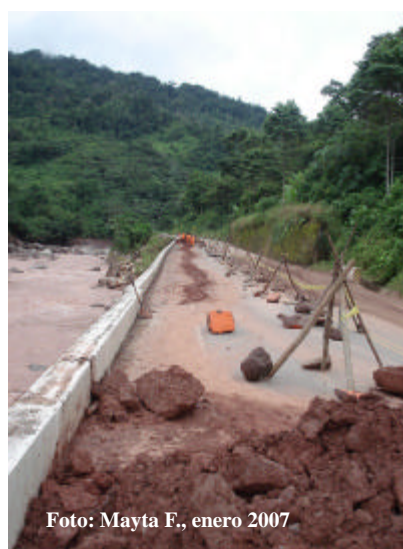
FotoN°7.5 Carretera Federico Basadre, Progresiva Km 413+600, Sector Juan Velasco, la erosión fluvial esta incidiendo en la margen izquierda y esta afectando a la carpeta asfáltica (provincia y distrito PadreAbad).
