Informe Técnico N° A7261

EVALUACIÓN DE PELIGROS GEOLÓGICOS EN LA LOCALIDAD DE RETAMAS Y ÁREAS PROPUESTAS PARA SU REUBICACIÓN

Departamento La Libertad
Provincia Pataz
Distrito Parcoy

MAYO
2022

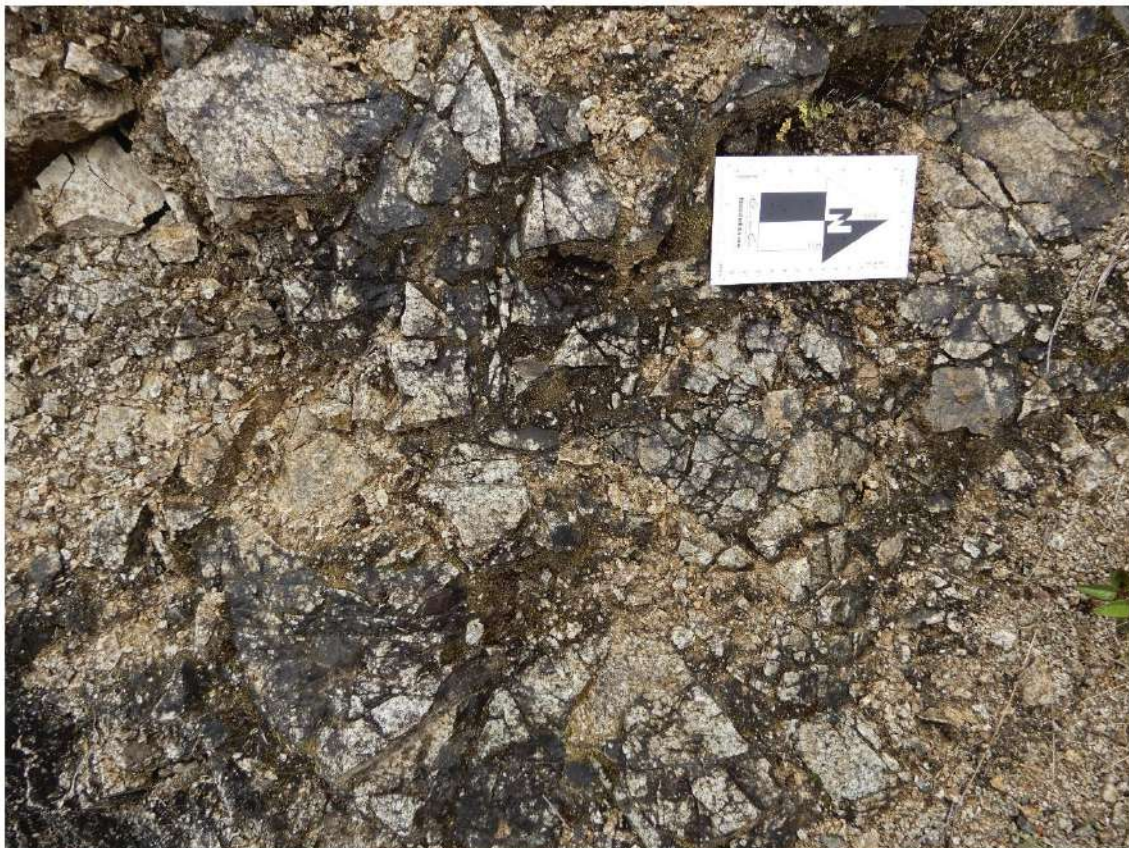
Estas rocas se encuentran muy alteradas y altamente meteorizadas; presentando una estructura desintegrada, muy fracturado, con espaciamientos muy próximas a próximas entre sí (0.01 – 0.20 m) y abiertas (1,0 – 5,0 mm), de resistencia baja (25-50 Mpa). Se presentan formando un conjunto trabado de bloques y trozos de rocas angulosos, (figuras 5 y 6). En superficie se presentan de alta a completamente meteorizadas, (Medina & Núñez, 2022).

Figura 5. Valor GSI estimado para rocas intrusivas compuestas de tonalitas. El macizo rocoso se presenta con una estructura desintegrada, muy fracturada, formando un conjunto trabado de bloques y trozos de rocas angulosos. La condición de superficie es de pobre a muy pobre.

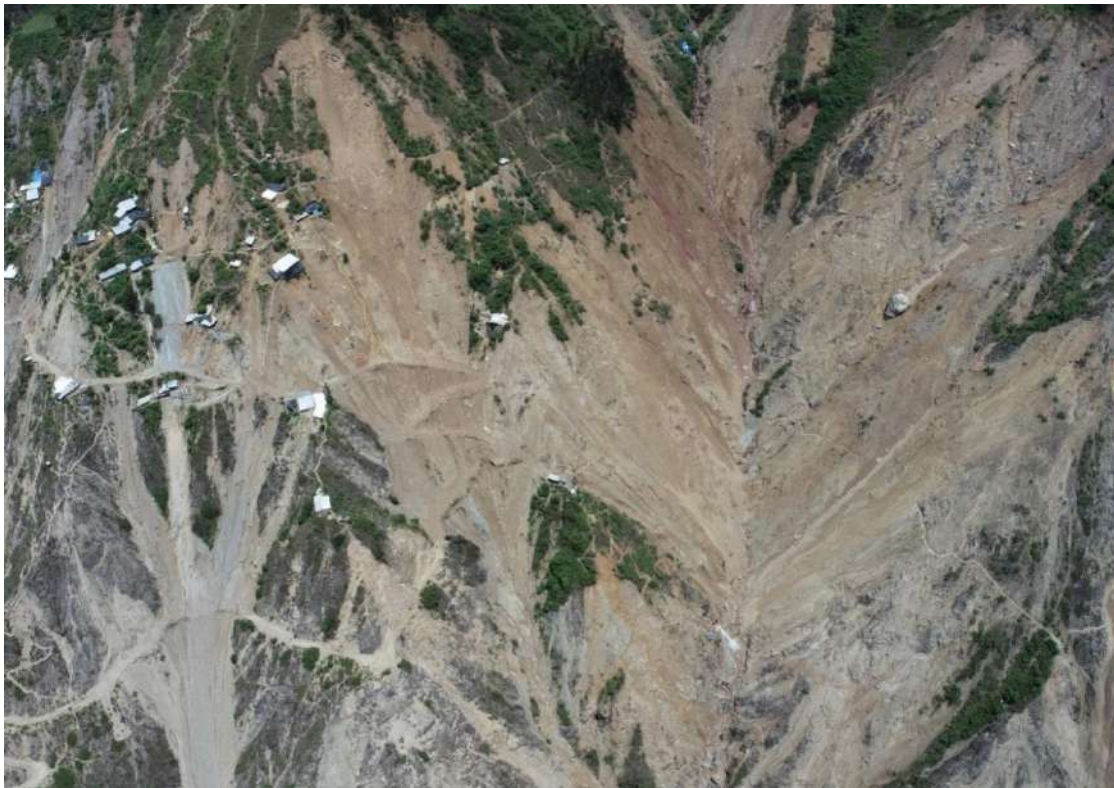
Fotografía 2. Sustrato formado por la mezcla de tonalitas y depósitos antrópicos producto de la intensa actividad minera que se desarrolla en el área de estudio.

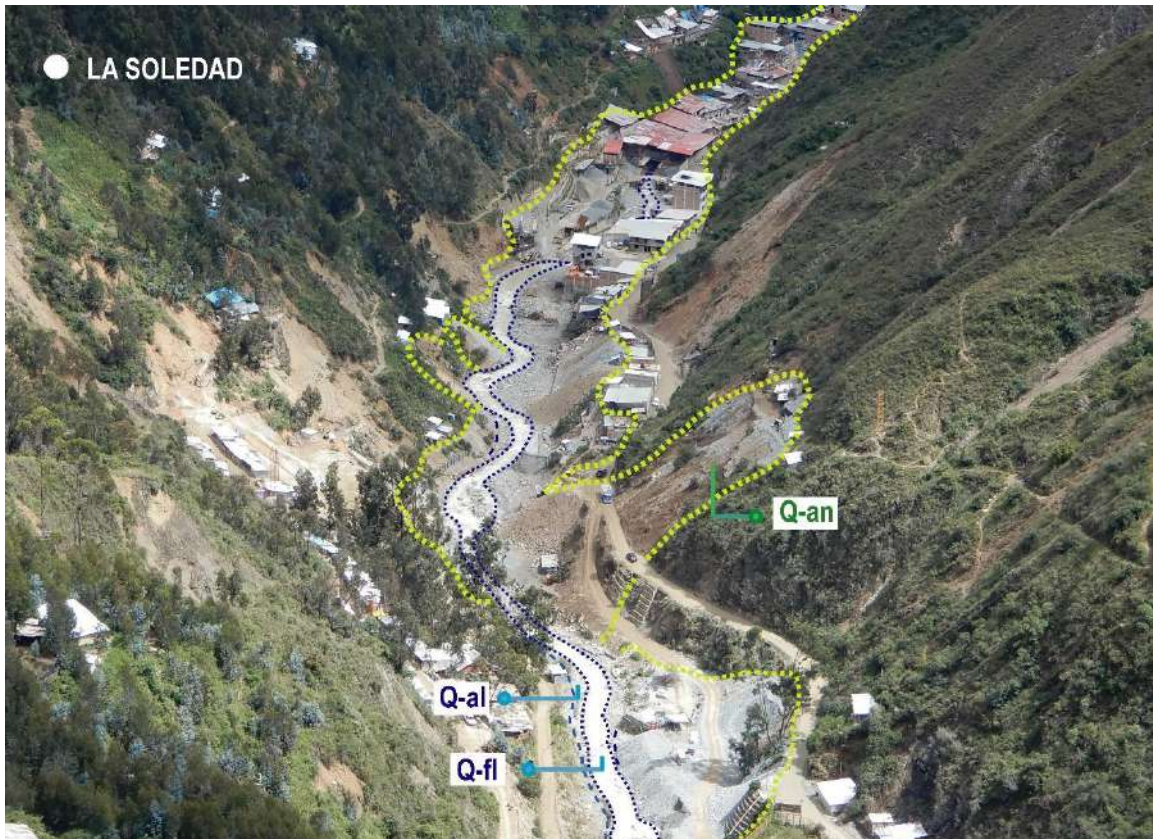
Antropógeno o antrópico, es un término que designa a lo que está vinculado de algún modo al ser humano. La geotecnia, lo identifica como un terreno que ha sido modificado por el hombre. Para el caso del área de estudio está asociado principalmente a la depositación de desmonte producto de la minería que se desarrolla en la zona (Figura 7).

Figura 7. Vista del fondo del valle del Río Llacuabamba, en el sector La Soledad, en la cual se puede distinguir hasta 3 depósitos cuaternarios: depósitos fluviales (Q-fl) y aluviales (Q-al) demarcados por líneas discontinuas color azul; por encima antropógenos (Q-an) demarcado en líneas discontinuas de color amarillo.

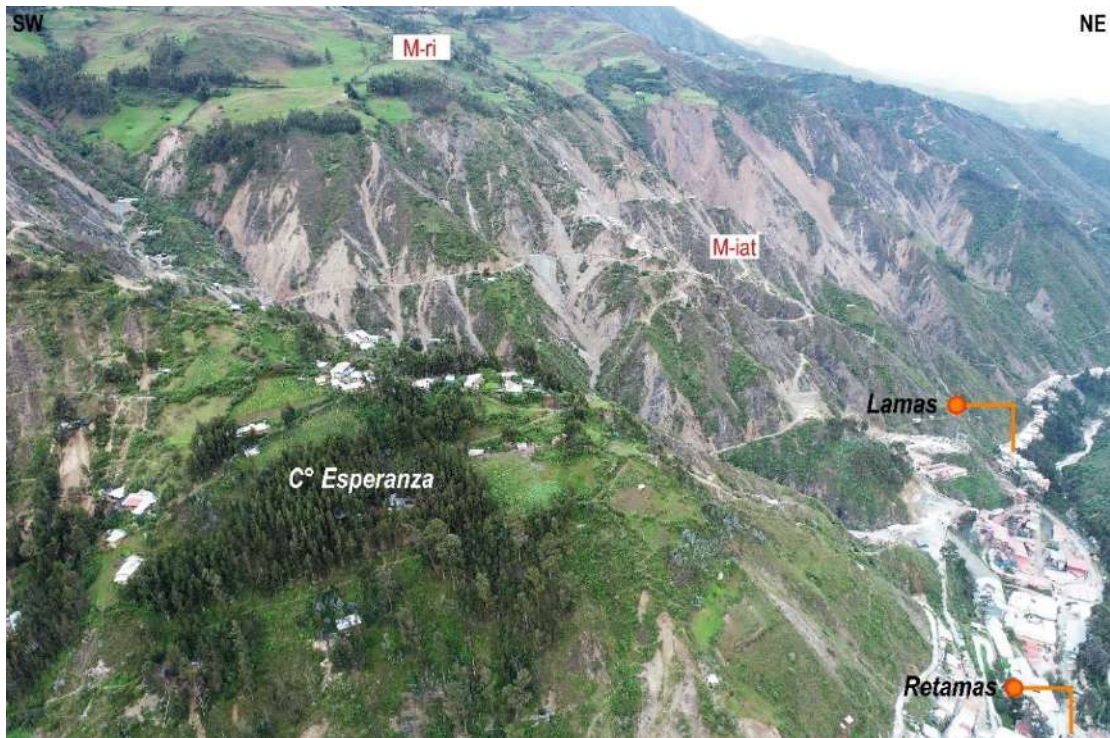
La pendiente de sus laderas varía principalmente de 25° a 65°, caracterizada como muy fuerte a muy escarpadas. Sus relieves se encuentran asociadas a procesos dominantes de erosión de laderas, deslizamientos, derrumbes y flujos.

Figura 8. Vista de las subunidades de montañas modeladas en rocas intrusivas (RM-ri) y montañas intrusivas antropizada (M-iat), cuyas laderas presentan pendientes de muy fuerte a muy escarpada (25° - 65°) y disectada por procesos de erosión en cárcava y la actividad antrópica producto de la actividad minera.

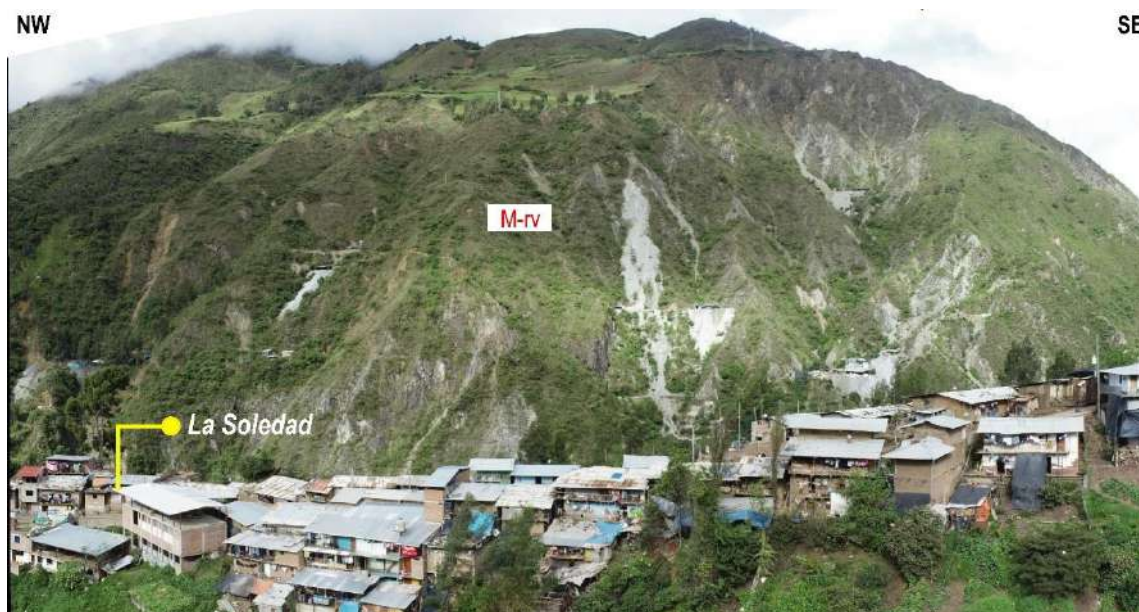
La pendiente de sus laderas varía principalmente de 25° a 55° , caracterizada como muy fuerte a muy escarpadas, asociado a escarpas de ocurrencias de movimientos en masa como derrumbes, deslizamientos y erosión de laderas. En la parte alta son disectados por una red de drenaje dendrítica.

Figura 9. Vista de la subunidad de montañas modeladas en rocas volcánica (RM-rv), cuyas laderas presentan pendientes de muy fuerte a muy escarpada (25°-55°).

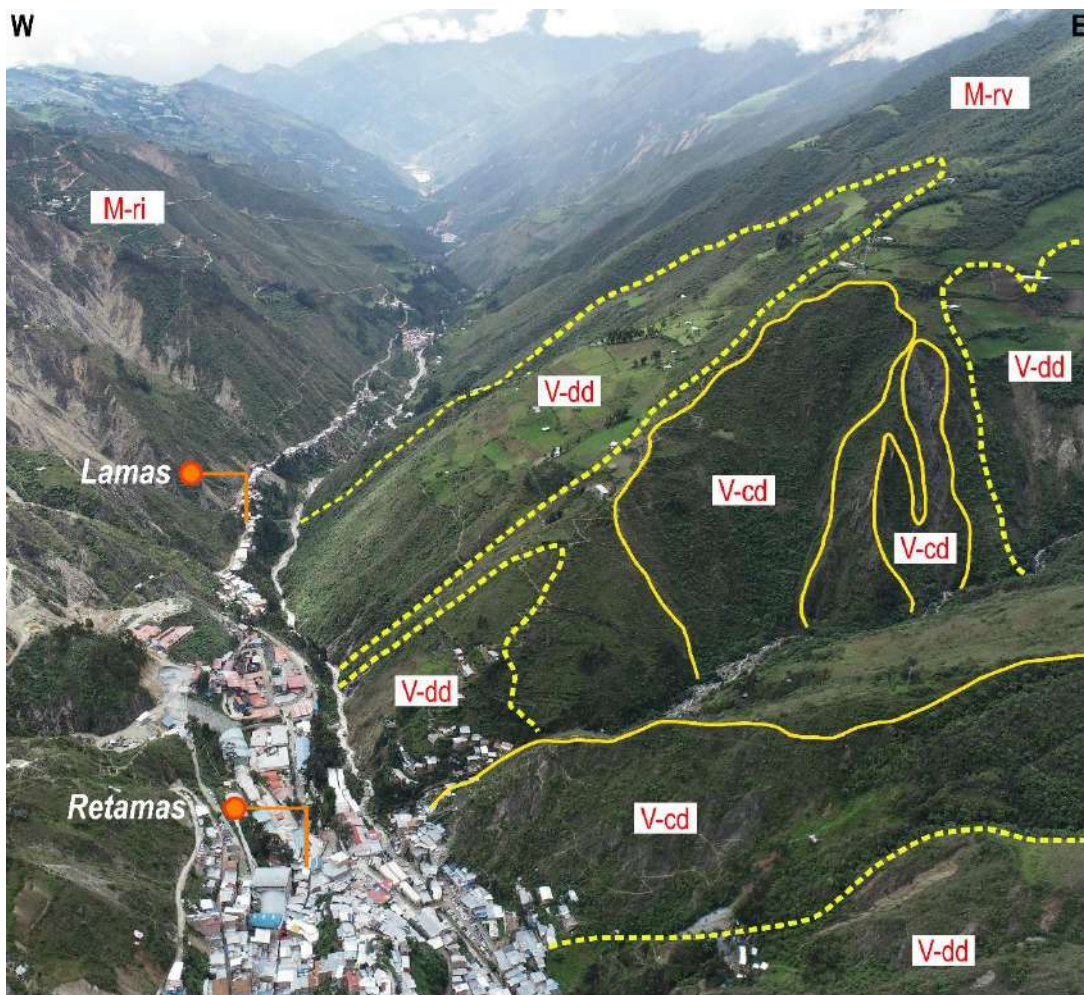
Estas geoformas corresponden a cuerpos de deslizamientos antiguos depositadas en las laderas del valle del río Parcoy, donde las pendientes van de muy fuerte a muy escarpado (25° y mayor a 45°).

Figura 10. Demarcados por líneas discontinuas color amarillo se observa las subunidades de vertiente con depósito de deslizamiento (V-dd) ubicado frente al sector de Lamas, y con líneas continuas amarillas la subunidad coluvio-deluvial (V-cd) ubicado al pie de ladera de montaña modelada en volcánica (M-rv).

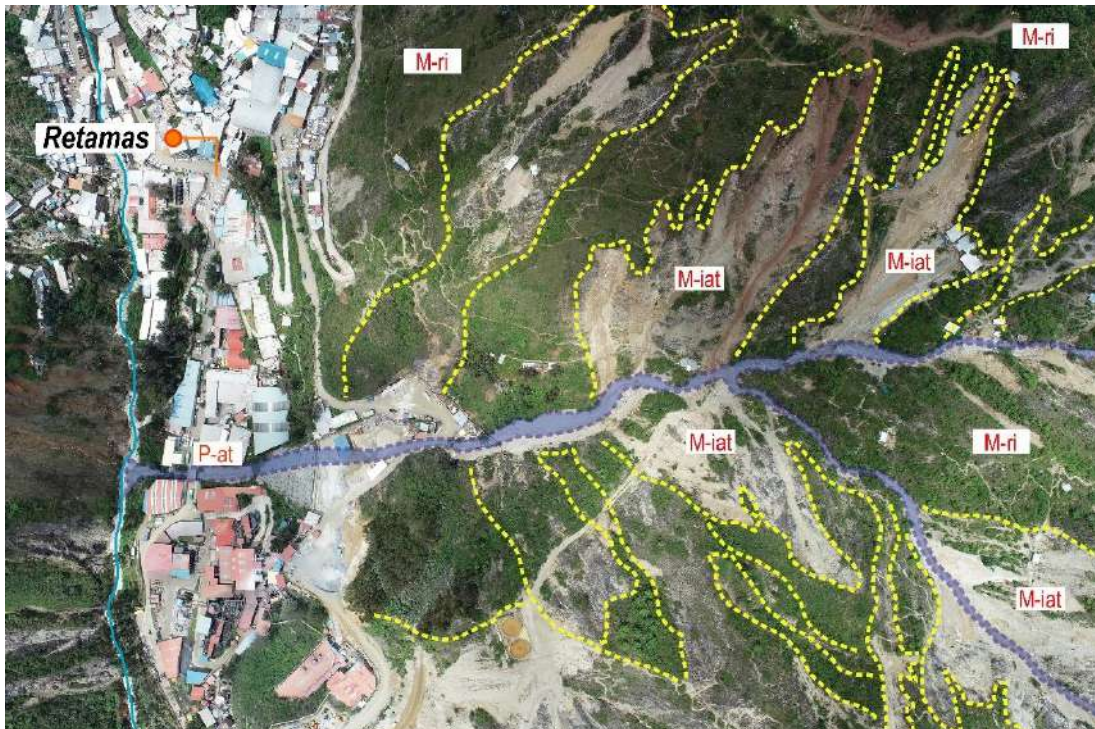
Esta unidad es susceptible a ser afectado por flujos de detritos (huaicos) se distribuye principalmente en las desembocaduras de las quebradas afluentes a los ríos del área de evaluación.

Figura 11. Vista panorámica de la subunidad de vertiente aluvio-torrencial (P-at) (demarcados por líneas discontinuas color azul) formado por la acumulación de material proluvial relacionado a flujos de detritos (huaicos) y la subunidad montaña intrusiva antropizada (M-iat) (demarcados por líneas discontinuas color amarillo).

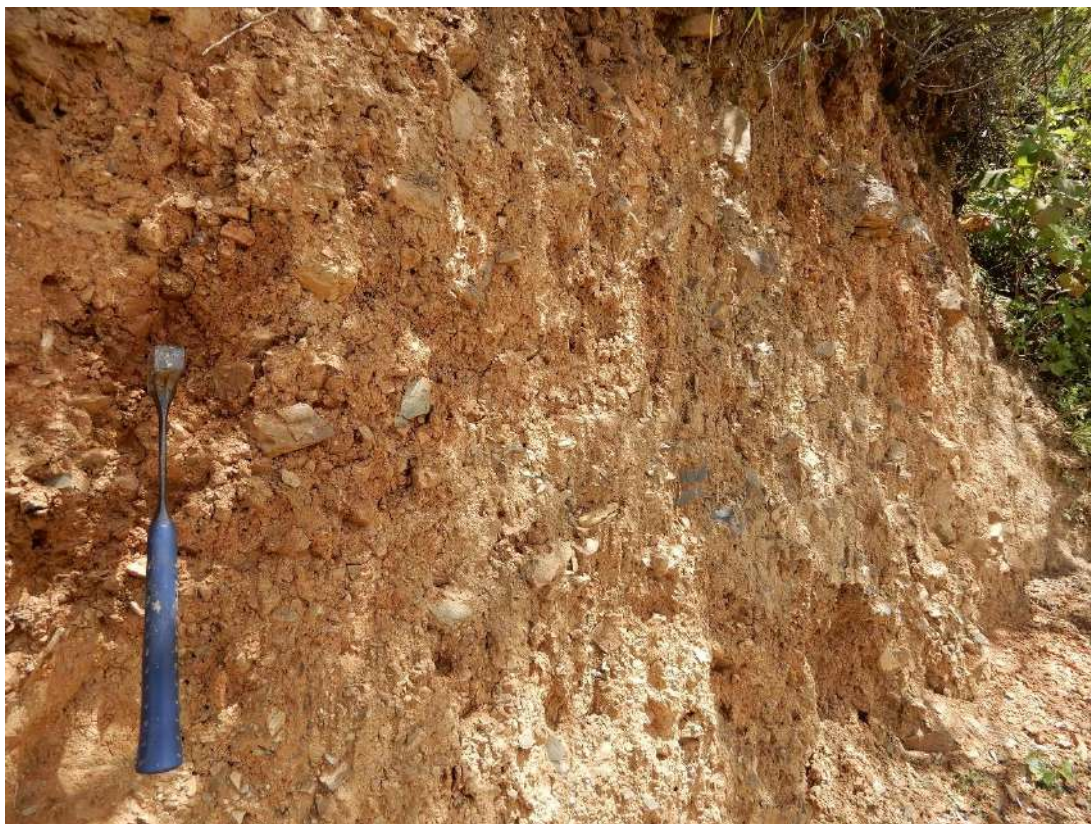
El material está conformado por fragmentos de rocas angulosos a subangulosos con diámetros que varían de 0.05 a 0.10 m envueltos en una matriz arcillo-limoso, producto de la meteorización de las rocas de la Formación Macno compuesto por la intercalación de metareniscas y metapelitas (Sánchez & Cerrón, 1997) y removidos por el deslizamiento (Fotografía 22).

Al depósito se considera de calidad geotécnica muy mala, pues es susceptible a la ocurrencia de movimientos en masa.

Fotografía 22. Depósito coluvio-deluvial conformado por fragmentos de rocas heterométricas y angulosas a subangulosas envueltos en una matriz arcillo-limoso producto de la meteorización de rocas metasedimentarias.

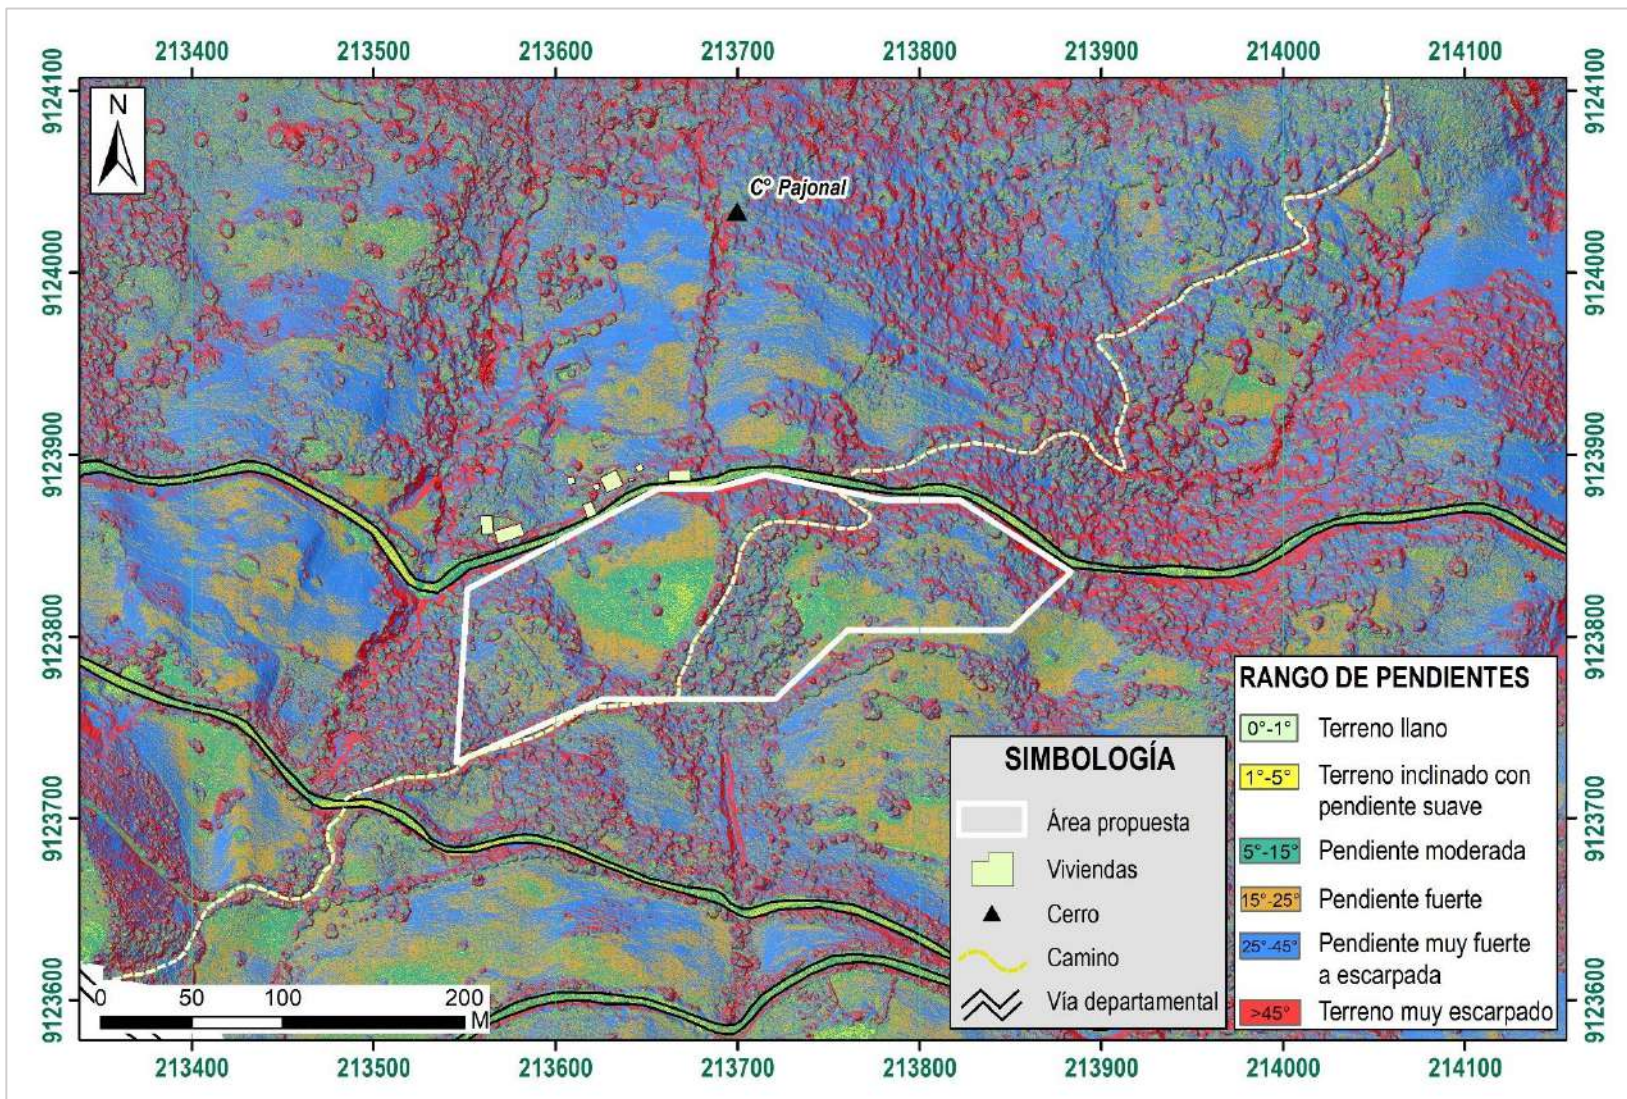
Geomorfológicamente, el área propuesta, se encuentra asentada en una vertiente con depósito de deslizamiento formada por procesos de movimientos en masa antiguos, con pendientes que varían entre 25° a 45°, catalogada como fuerte a muy fuerte (figura 19).

Figura 19. Pendiente de los terrenos del área propuesta para la reubicación de la población de Retamas.

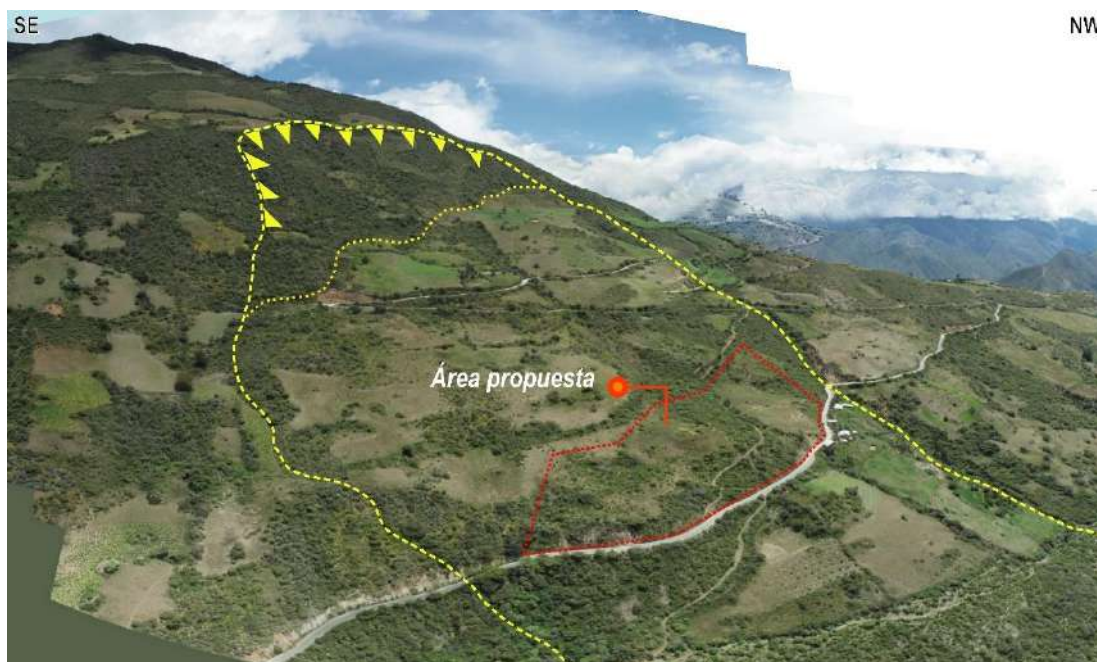
Figura 20. Vista panorámica del sector de Collona ubicado en el cuerpo de deslizamiento rotacional antiguo en estado inactivo latente.

- a) El sector de Collona **no es apto para habilitación urbana**, por las consideraciones geológicas, geomorfológicas y geodinámicas descritos en los párrafos superiores.

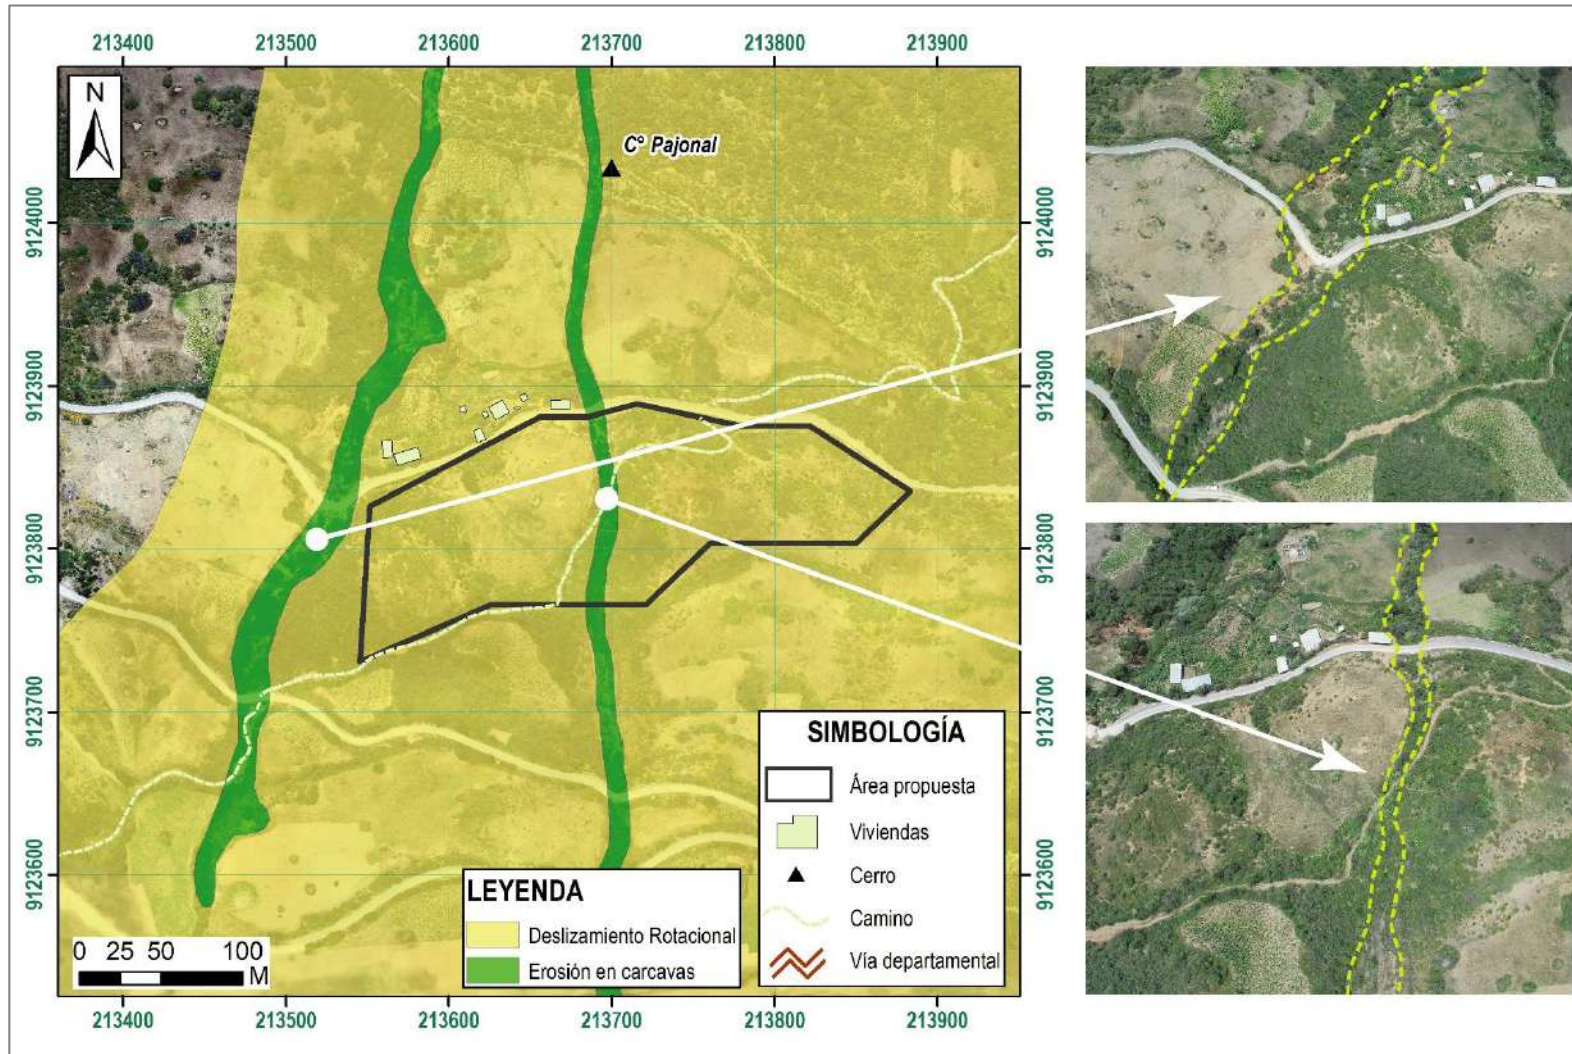
Figura 21. Cartografiado de procesos de movimientos en masa y otros peligros geológicos del sector de Collona. Las fotografías de la izquierda muestran los procesos de erosión en cárcava las cuales se encuentran en el cuerpo del deslizamiento.

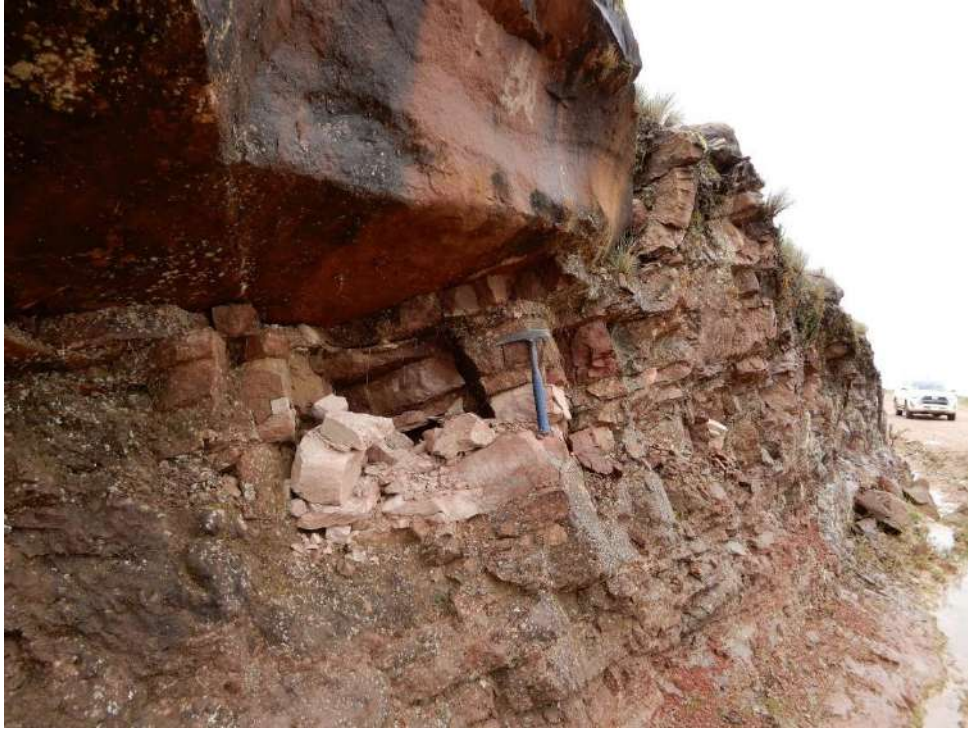
Fotografía 23. Macizo rocoso del Grupo Mito conformado por areniscas de color rojizo ubicado en el corte de carretera.

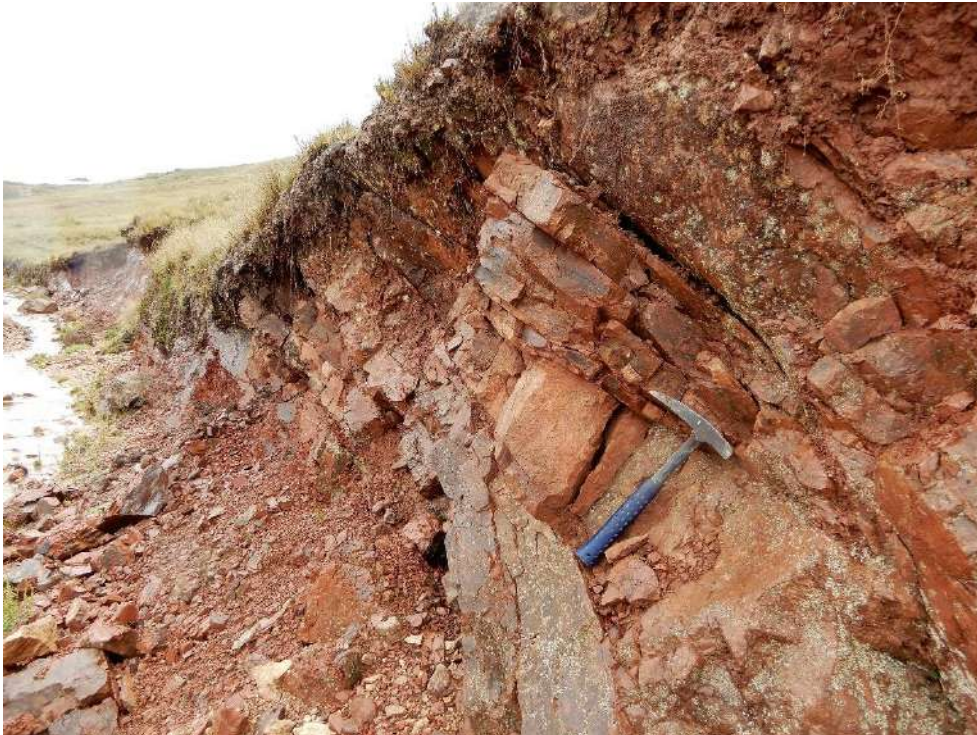
El afloramiento en superficie se encuentra medianamente fracturada, meteorizado y con cobertura de pastos naturales; además, el buzamiento de la estratificación está orientada contra la pendiente del terreno (Fotografía 24).

Fotografía 24. Estratificación de rocas sedimentaria con buzamiento contra la pendiente observable en el corte de carretera. También se observa depósitos residuales producto de la meteorización de la roca con espesor de 30 cm.

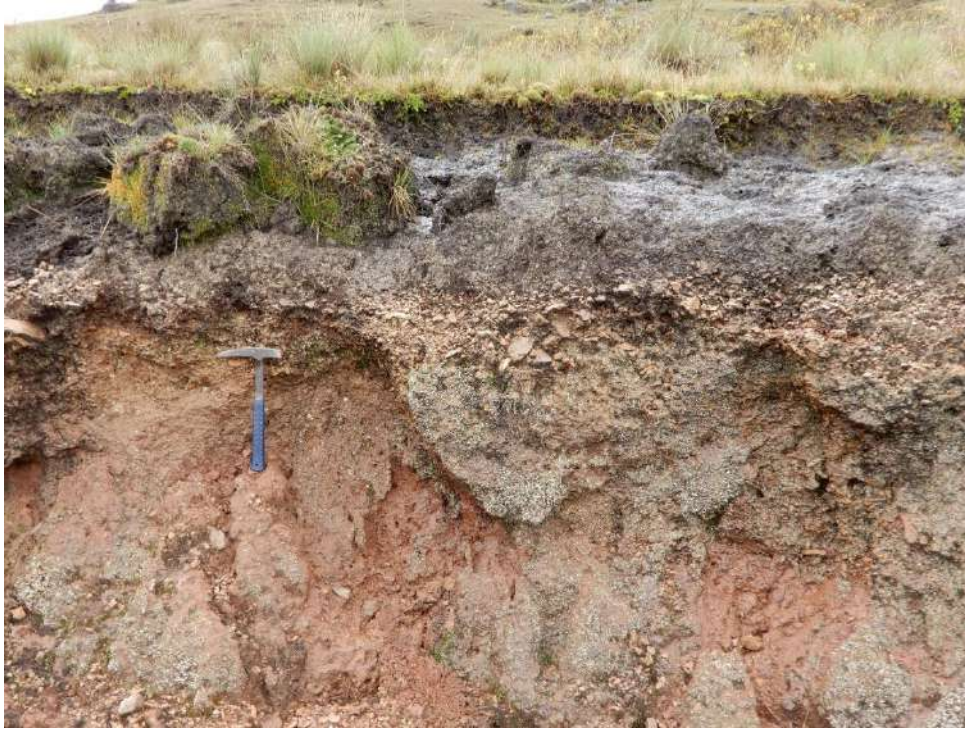
En el área también, se observa depósitos coluviodeluvial conformado por fragmentos de rocas angulosas y subangulosos envueltos en una matriz arcillolimoso producto de la meteorización de rocas del Grupo Mitu; además, a nivel de superficie se observa suelo orgánico gris claro con pastos naturales (Fotografía 25).

Fotografía 25. Depósito coluviodeluvial conformado por fragmentos de rocas angulosas y subangulosos envueltos en una matriz arcillosa producto de la meteorización de rocas del Grupo Mitu. También se observa suelo orgánico de gris claro.

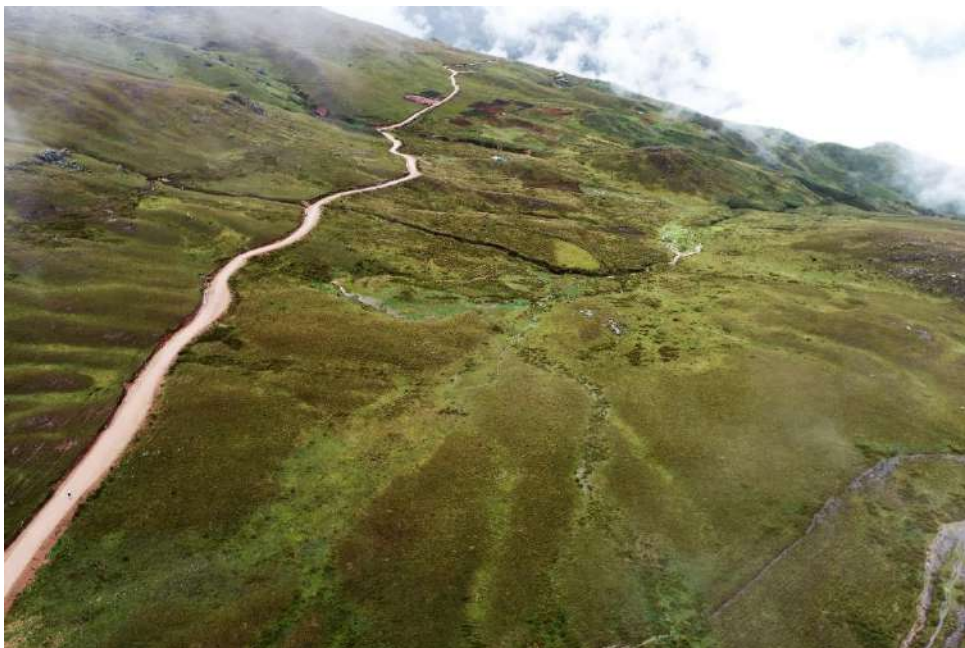
Geomorfológicamente el área de **Alto Shayrapita sector 1**, se encuentra ubicada en ladera de montaña modelada en roca volcánosedimentaria, vertiente coluviodeluvial y bofedal. La pendiente varía entre el rango de 5° a 15°, y la pendiente promedio es de 8°; también presenta pendientes entre los rangos 15° a 25° y 1° a 5° en áreas dispersas.

Fotografía 26. Relieve de Alto Shayrapita sector 1.

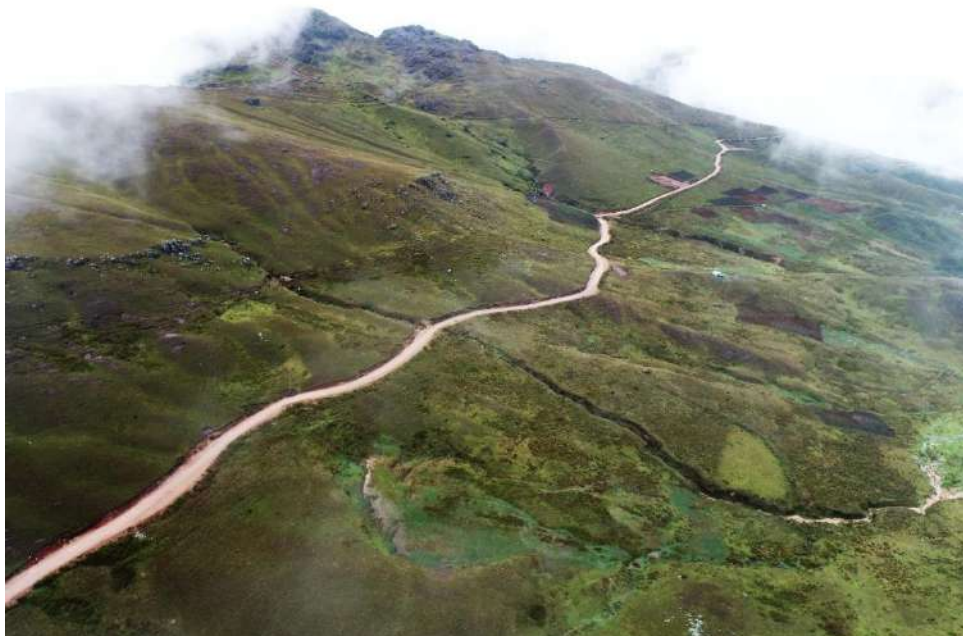
Se observa procesos de erosión de ladera de tipo cárcava estado activo y cárcavas antiguas sin actividad.

Fotografía 27. Relieve de Alto Shayrapita sector 1.

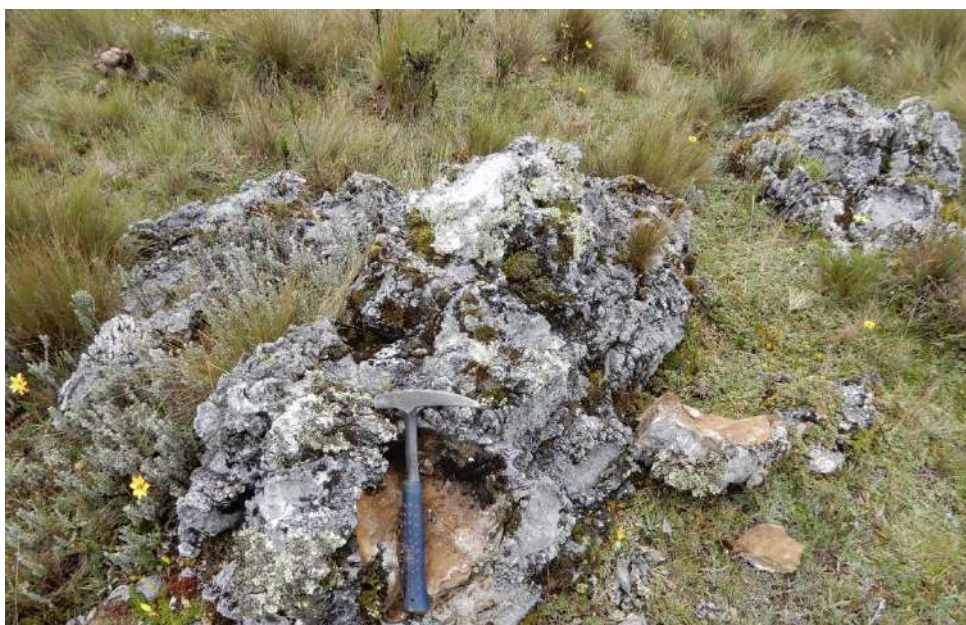
La exposición del macizo rocoso en superficie es escasa por encontrarse con cobertura de suelos orgánicos y pastos naturales (fotografía 28).

Fotografía 28. Afloramiento de caliza de la Formación Chambará.

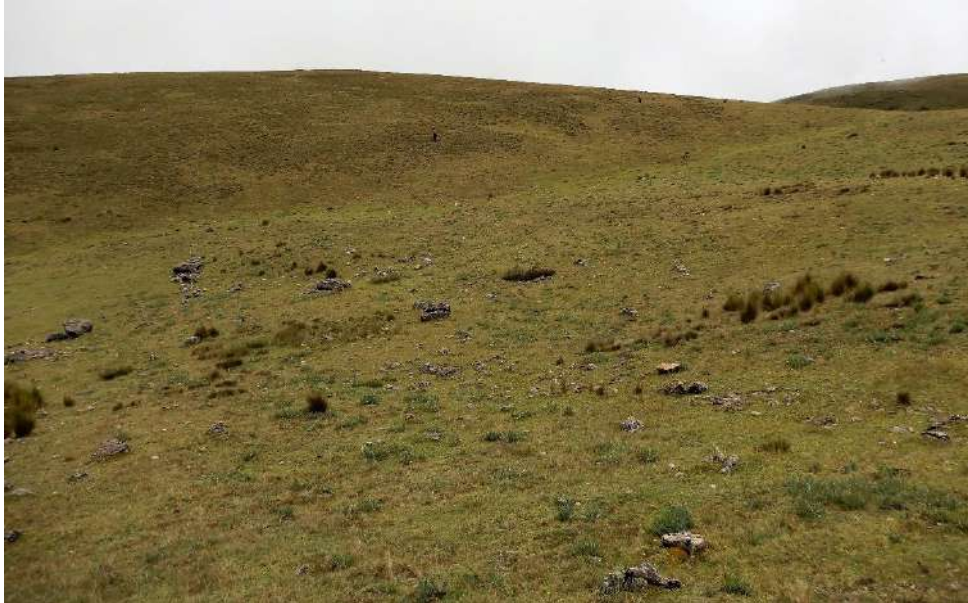
En el área también, se observa depósitos coluviodeluvial conformado por fragmentos de roca caliza de la Formación Chambará envueltos en una matriz arcillolimoso producto de la meteorización de las rocas de la zona; además, a nivel de superficie se observa suelo orgánico gris claro con pastos naturales (Fotografía 28 y 29).

Fotografía 29. Macizo de la Formación Chambará cubierto por suelos orgánicos y pastos naturales.

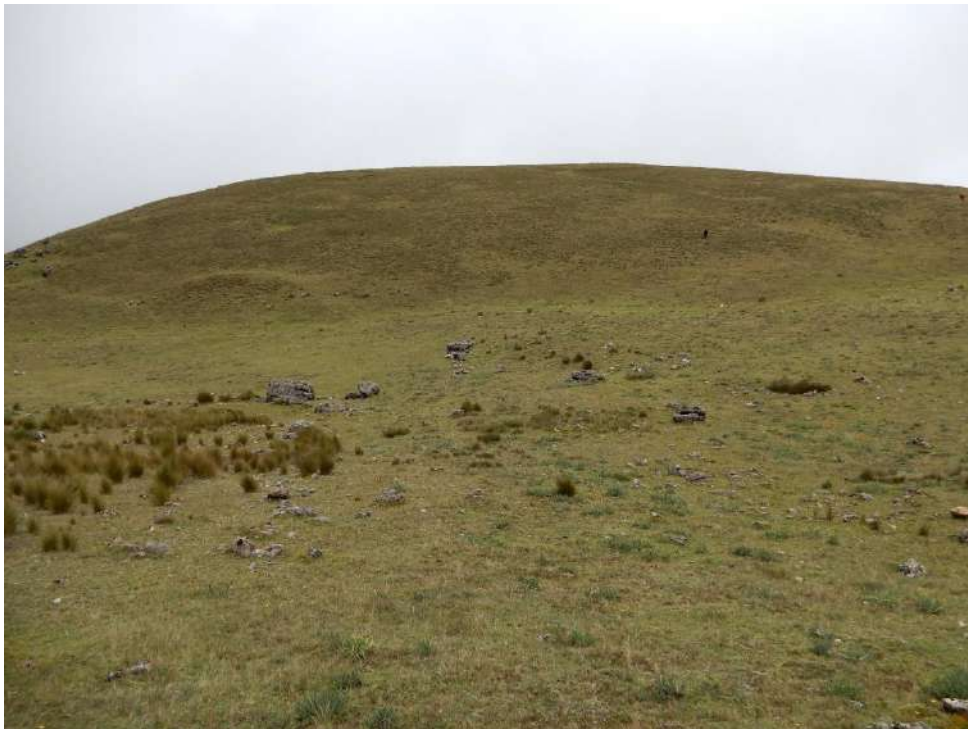
Geomorfológicamente **Alto Shayrapita sector 2**, se encuentra ubicada en la cima de montaña modelada en roca sedimentaria con superficie ligeramente redondeada (Fotografías 30 y 31). La pendiente en la ladera varía entre 5° a 15° y en la cima entre 1° a 5°.

Fotografía 30. Vista panorámica del sector Alto Shayrapita sector 2 con cima de montaña redondeada.

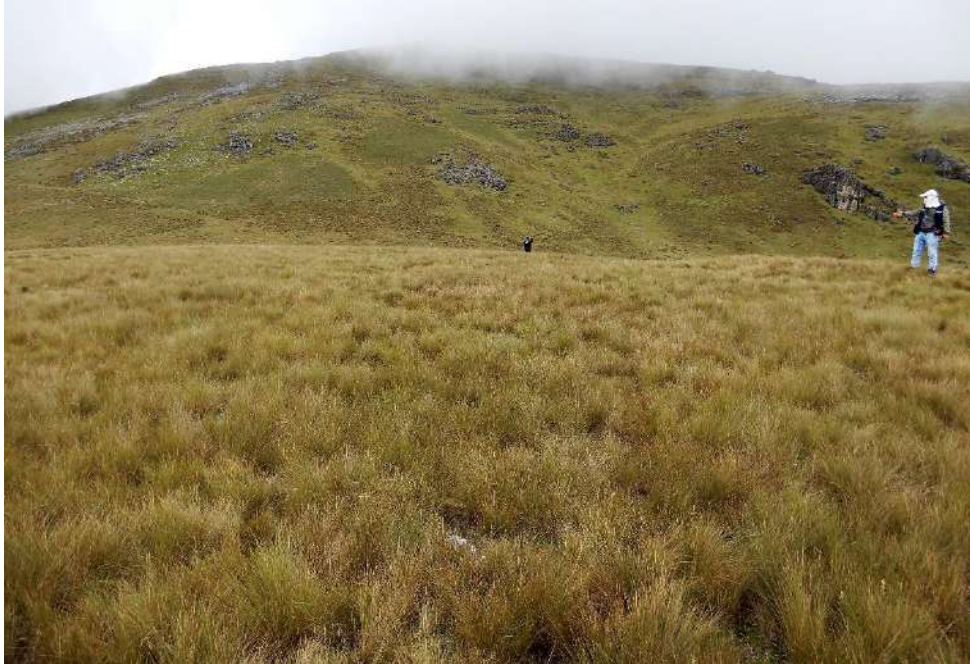
Fotografía 31. Vista panorámica del sector Alto Shayrapita sector 2.

Al este del área propuesta para la reubicación de la población de Retamas denominado Alto Shayrapita sector 2, se observa presencia de una dolina de 8 m de diámetro y procesos de erosión en cárcava (Fotografía 31 y Figura 22).

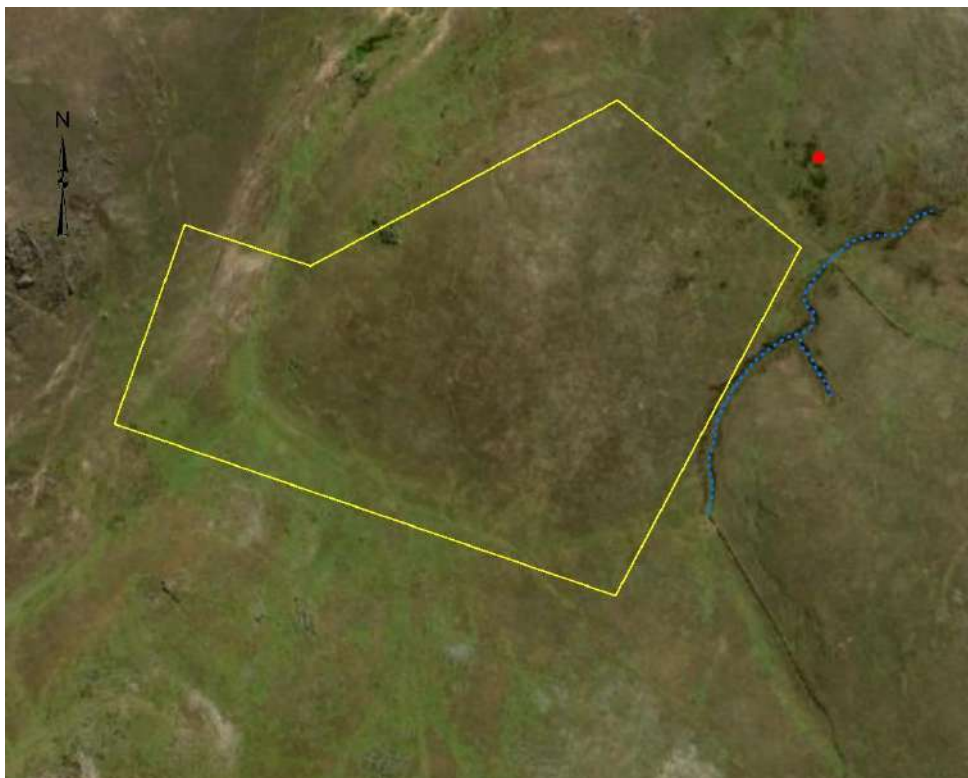
Figura 22. En la imagen de satélite se observa delimitada con línea de color amarillo el área propuesta para la reubicación de la población de Retamas denominado **Alto Sharapita Sector 2**, el punto rojo indica la ubicación de una dolina identificada en la zona y las líneas discontinuas color azul la erosión en cárcava.

- a) Realizar levantamiento topográfico para seleccionar áreas habitables de acuerdo a la pendiente del terreno.
- b) Realizar estudios geológicos e ingeniero geológicos para determinar las características del entorno geológico y el suelo con la finalidad de descartar áreas no aptas para la construcción de viviendas por la posible presencia de dolinas en el área propuesta.
- c) Habilitar explanadas para viviendas en forma escalonada y estabilizar con muros de contención.
- d) Aperturar canales con la finalidad de captar y drenar las aguas pluviales.
- e) Forestar el talud superior de la carretera para evitar activación de cárcavas.
- f) Realizar evaluaciones para descartar presencias de restos arqueológicos.

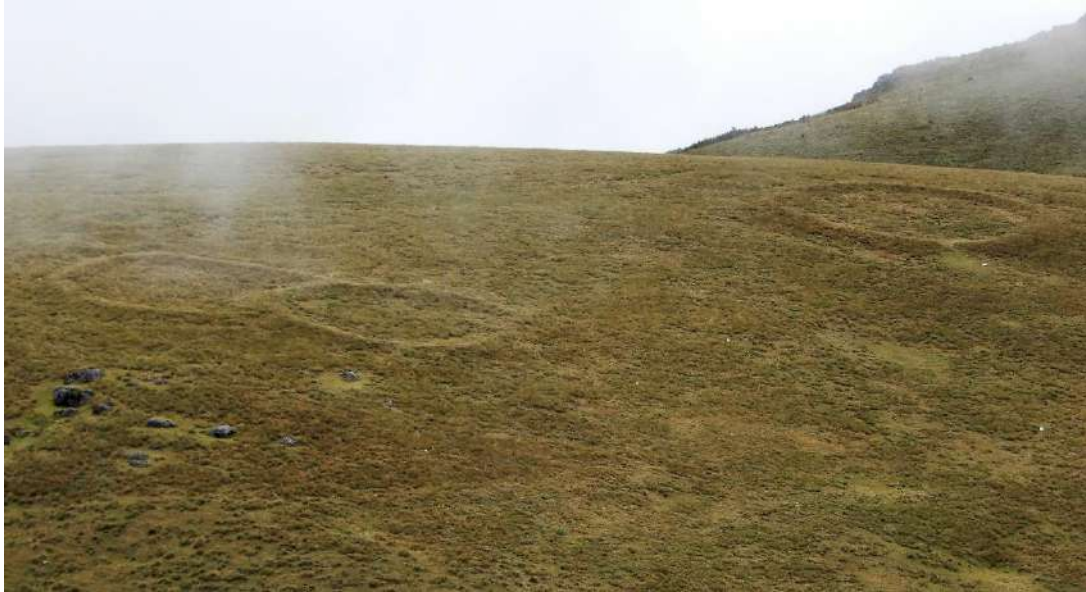
Fotografía 33. Presencia de posibles restos arqueológicos.
