**Informe Técnico N° A7262**

# MONITOREO DEL DESLIZAMIENTO DE MACA PERIODO 2021

Departamento Arequipa  
Provincia Caylloma  
Distrito Maca

Elaborado por la Dirección de Geología Ambiental y  
Riesgo Geológico del INGEMMET

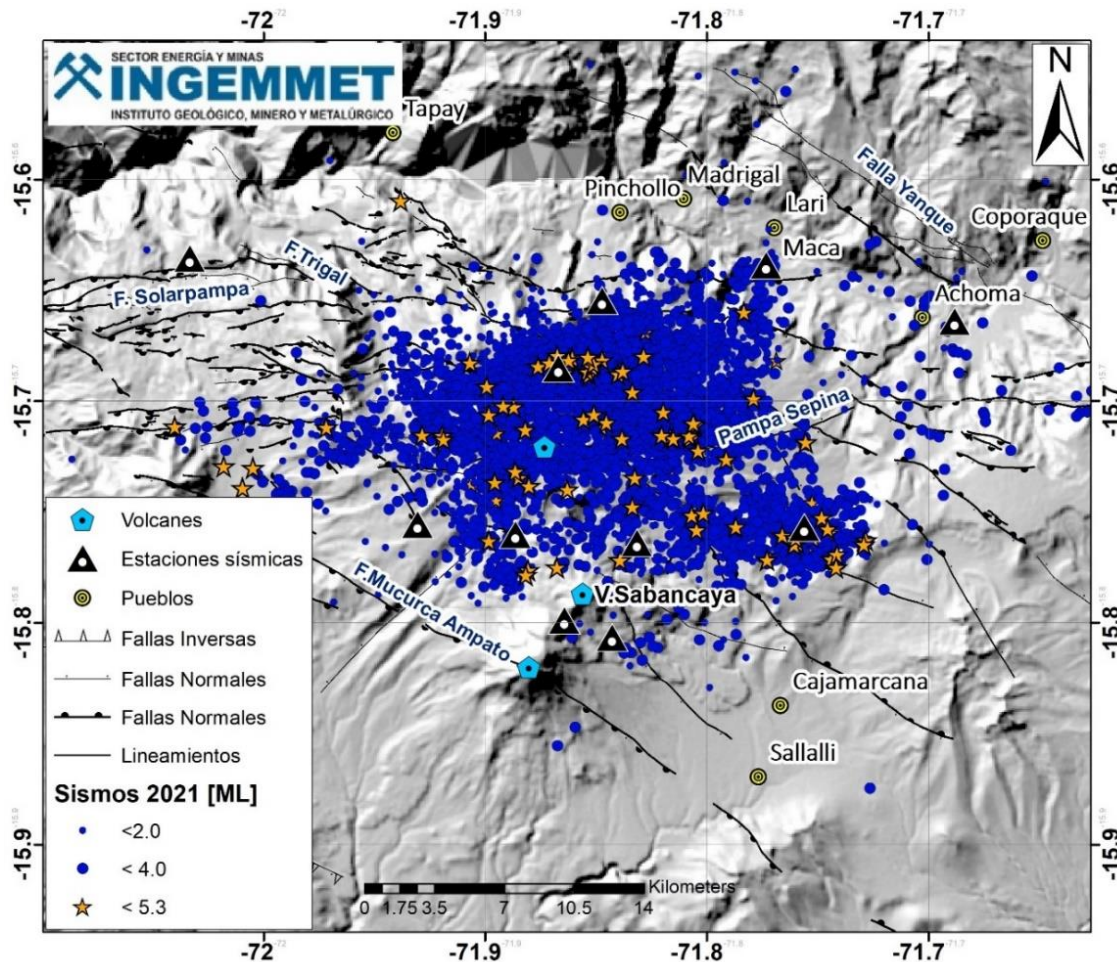
**Figura 3.** Sismicidad volcano–tectónica (de enero a diciembre de 2021) y distribución de fallas activas en el área de estudio. INGEMMET 2022.

Un ejemplo de dicha actividad es el sismo superficial que ocurrió en el Colca, el 14 de agosto de 2016, con una magnitud de 5.3 ML, que fue producto de la reactivación de la Falla Yanque. Este evento originó importantes efectos cosísmicos, tales como desprendimientos de rocas, derrumbes, deslizamientos, grietas en el terreno y otros; los cuales afectaron las localidades de Ichupampa, Yanque y Achoma (Delgado et al., 2016).
