**Informe Técnico N° A7263**

# EVALUACIÓN DE PELIGROS GEOLÓGICOS POR MOVIMIENTOS EN MASA EN EL CENTRO POBLADO JUNÍN LIBERTAD

Departamento Ayacucho  
Provincia Huanta  
Distrito Llochegua

MAYO  
2022

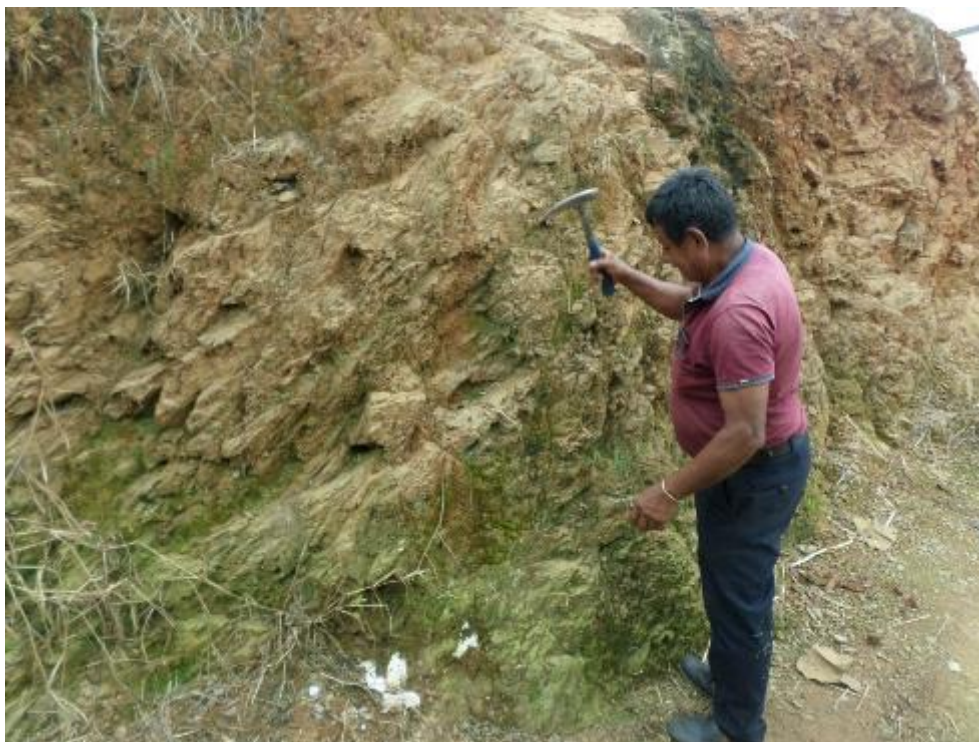
Aflora en el centro poblado Junín Libertad y alrededores, compuesto por esquistos cuarzo feldespáticos, filitas y limoarcillitas. Geodinámicamente, estas rocas presentan una resistencia moderada (estimada manualmente con el martillo de geólogo), muy fracturado (F4) con espaciamientos próximas entre sí (0.06 – 0.10 m) y altamente meteorizada (A4), es decir menos de la mitad del material rocoso está descompuesto o desintegrado a suelo (fotografías 1 y 2).

**Fotografía 1.** Afloramiento de filitas del Grupo Cabanillas, con coordenadas UTM (WGS 84): 607333 E; 8630606 N.

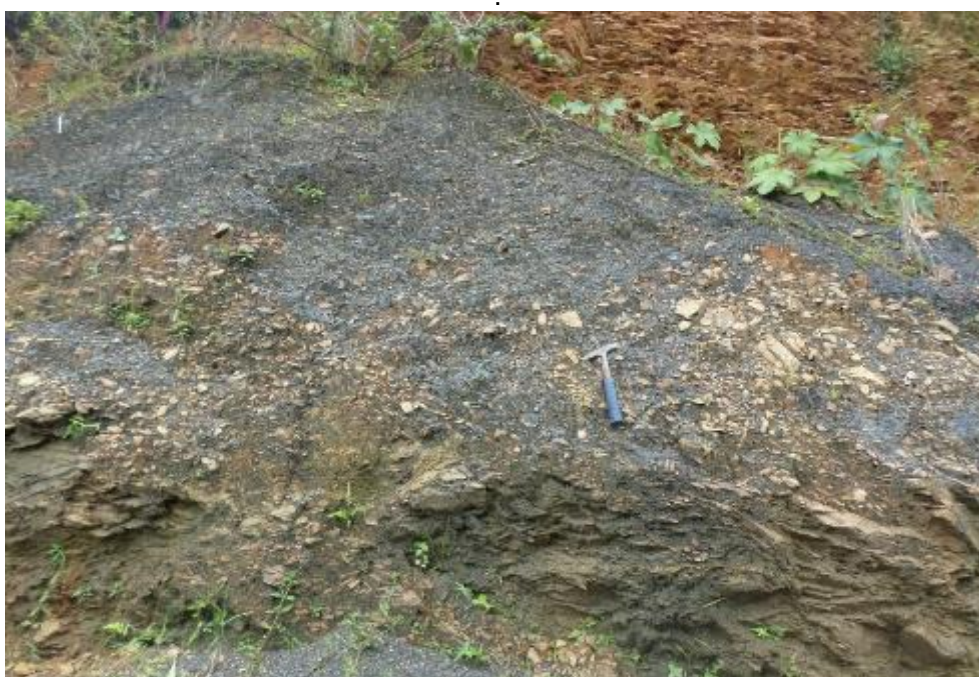
**Fotografía 2.** Afloramiento de filitas y limoarcillitas del Grupo Cabanillas, con coordenadas UTM (WGS 84): 607465 E; 8630713 N.

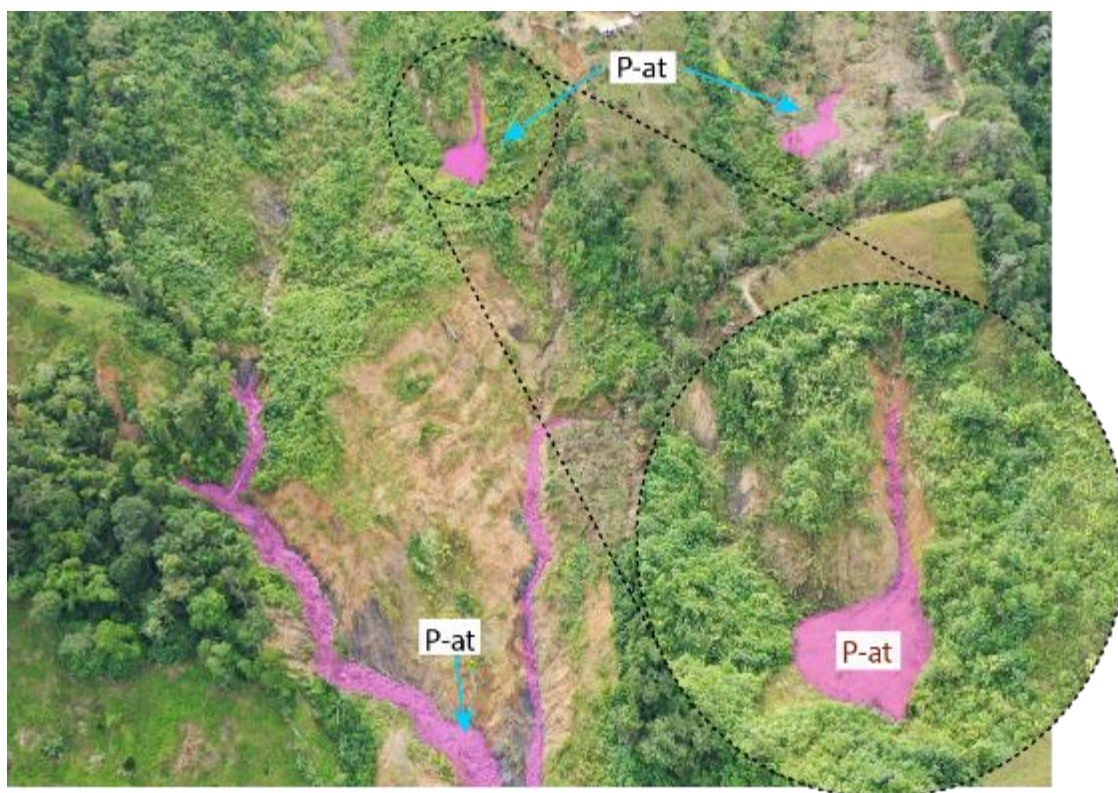
En la zona de estudio, se pudo identificar pequeños flujos de detritos en forma de pequeños conos de deyección dentro del cuerpo del deslizamiento, de igual forma se observó en el cauce de la quebrada Chirapayoc que discurre con dirección NW-SE (figura 10).

**Figura 10.** Subunidades geomorfológicas conformadas por Vertiente aluvio-torrencial (P-at), ubicado en el cuerpo del deslizamiento activo.

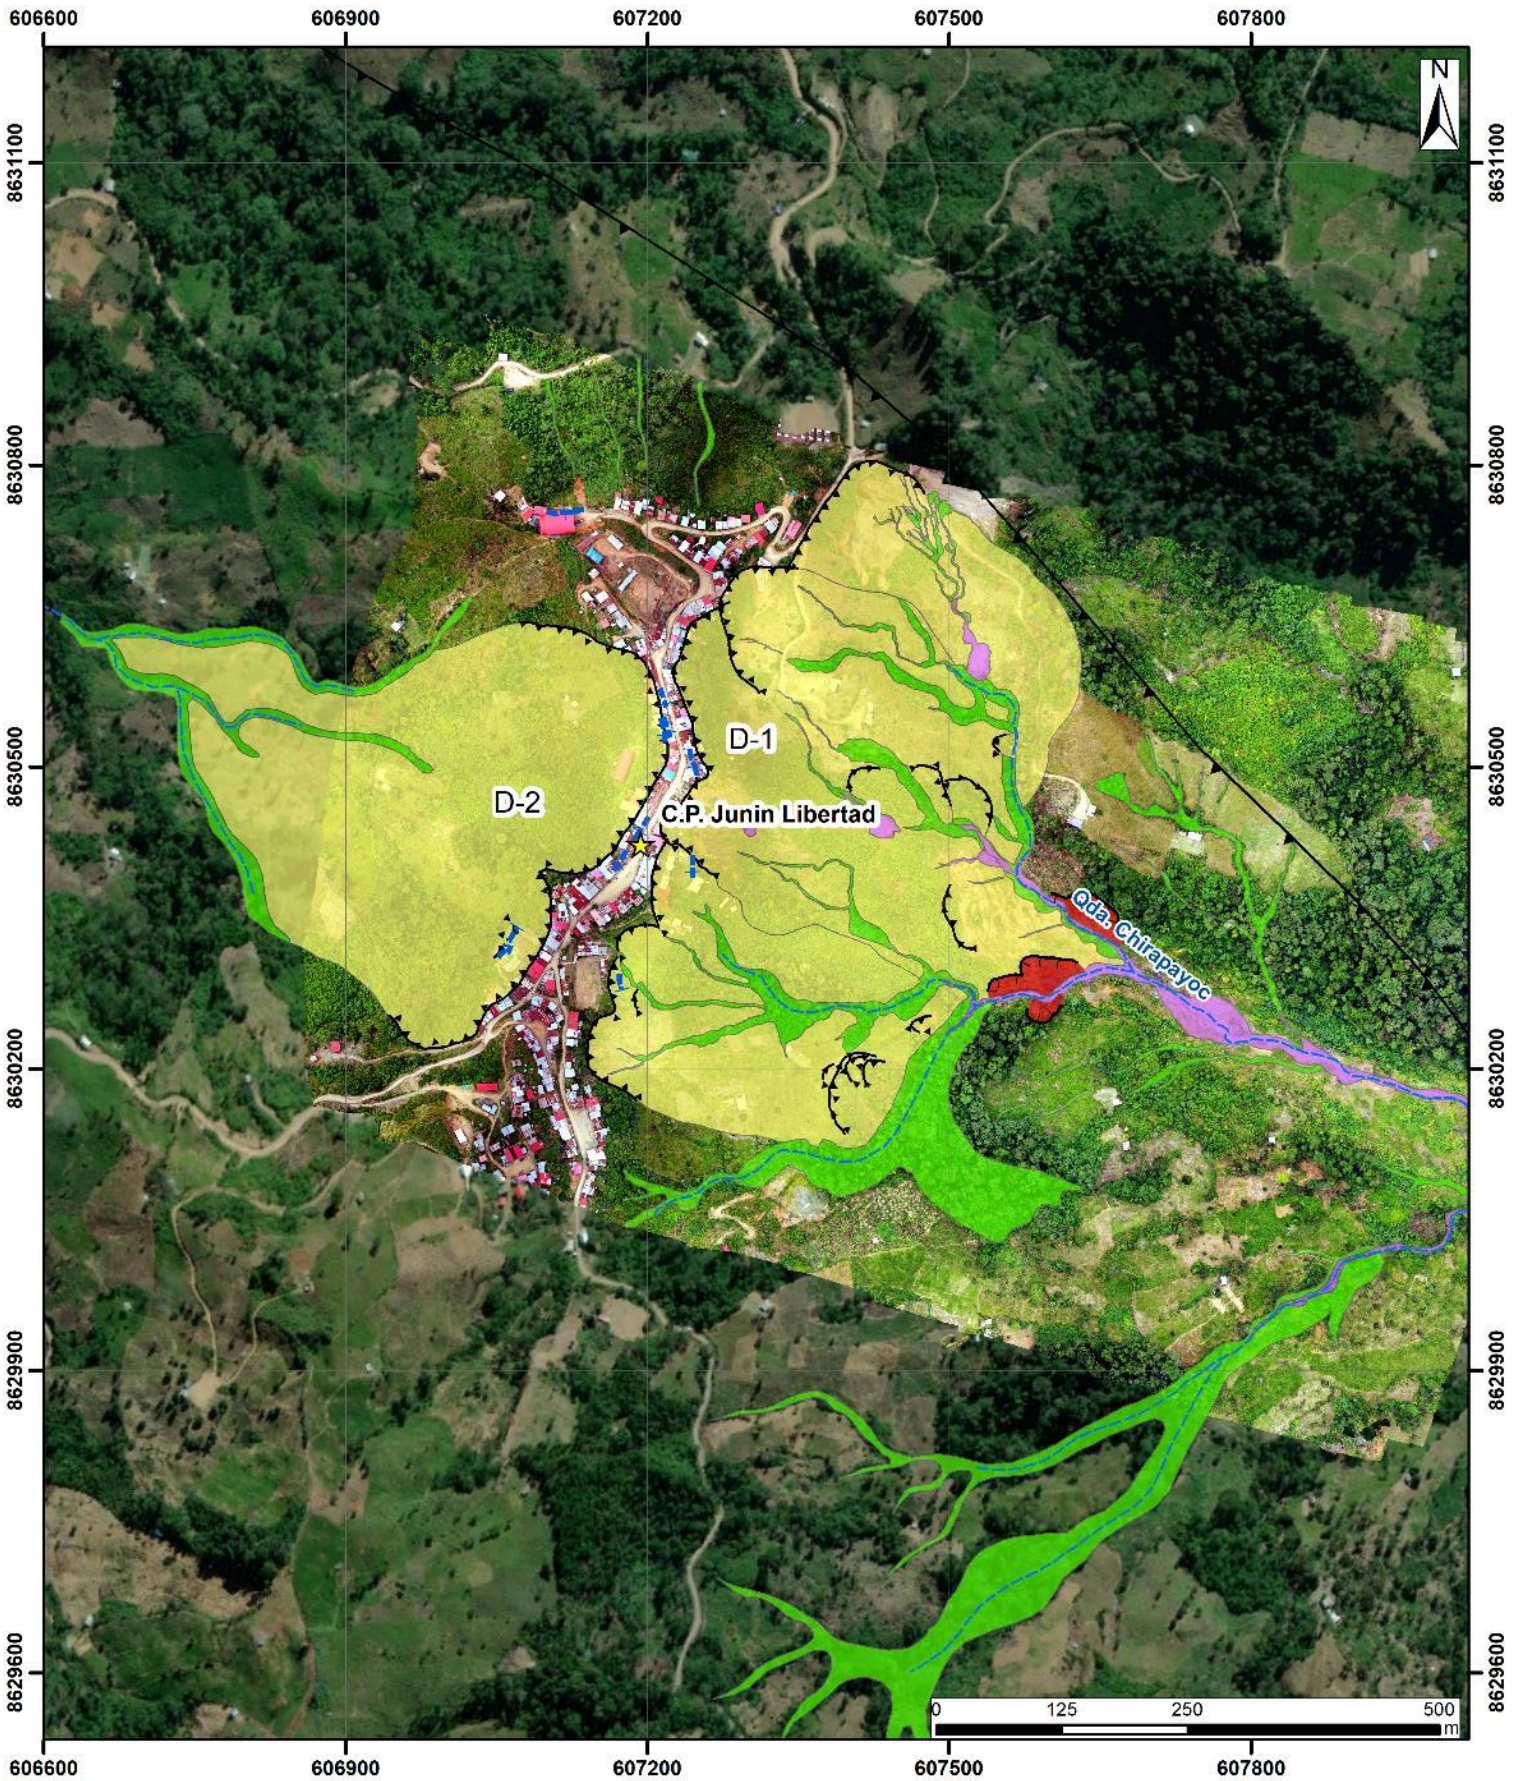
LEYENDA	
	Derrumbe activo
	Deslizamiento rotacional Activo
	Flujo de detritos activo
	Erosión de ladera en cárcava
