DIRECCIÓN DE GEOLOGÍA AMBIENTAL Y RIESGO GEOLÓGICO

Informe Técnico N° A7265

EVALUACIÓN DE PELIGROS GEOLÓGICOS EN EL ACANTILADO PALMERITAS, LINDERO Y CASA VIEJA

Departamento Lima
Provincia Huaral
Distrito Huaral

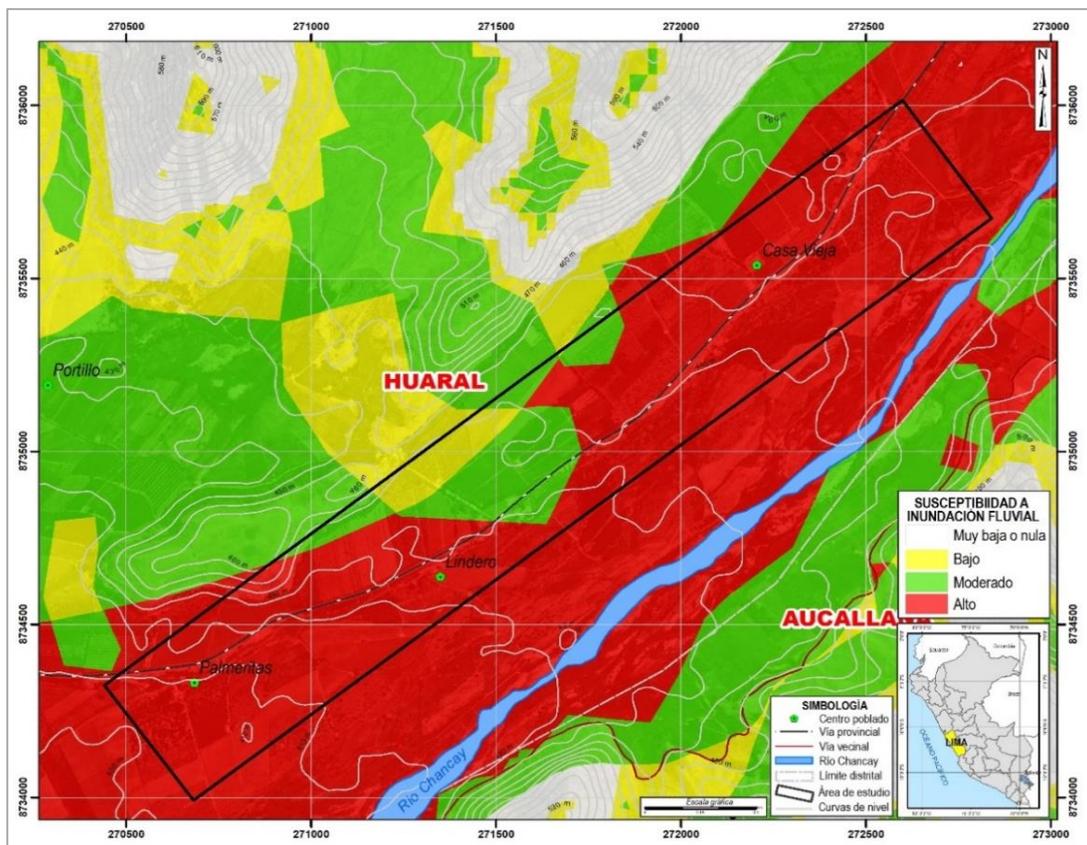
- C) Boletín N° 76, Serie C: Geodinámica e ingeniería Geológica, “Peligro Geológico en la Región Lima”, elaborado por Luque et al. (2020); en el cual se encuentra el inventario de peligros geológicos por movimientos en masa, zonas críticas y caracteriza la susceptibilidad a inundación y erosión fluvial en la región Lima; este boletín determinó que la zona de estudio se encuentra en susceptibilidad alta (figura 1).

Figura 1: Susceptibilidad a inundación y erosión fluvial del acantilado Palmeritas, Lindero, Casa Vieja. Fuente: Luque, et al., 2020.

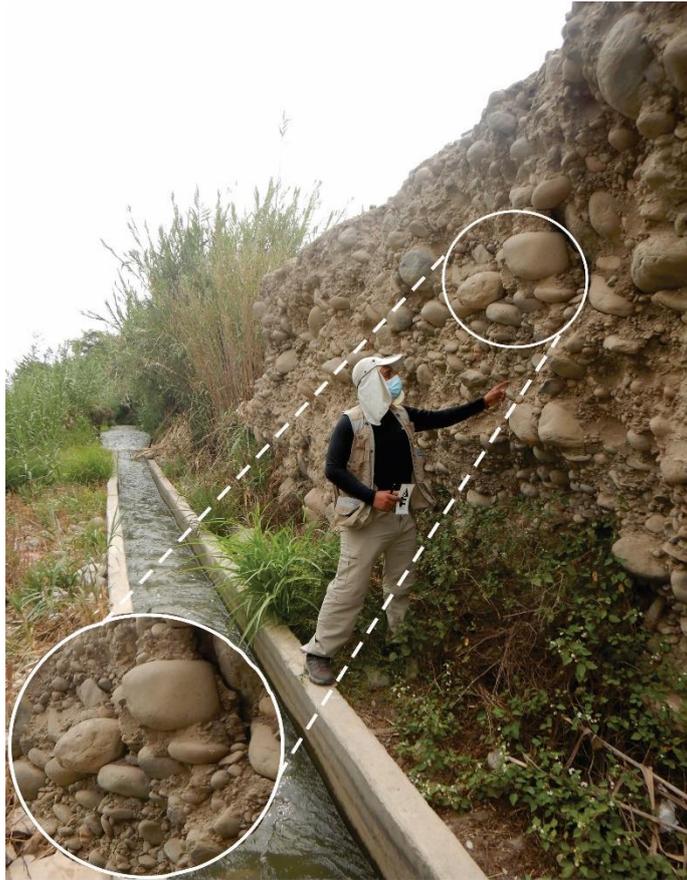
Figura 8. Depósito aluvial; donde se asienta el mayor porcentaje de viviendas del acantilado Palmeritas, Lindero y Casa Vieja.

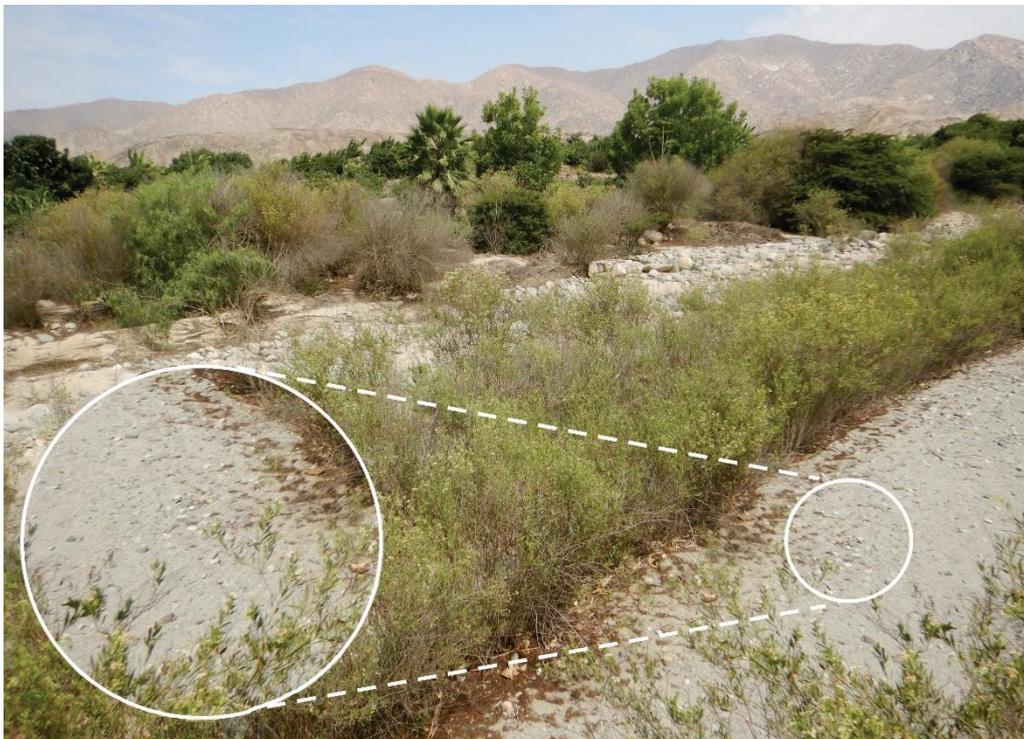
Figura 9. Depósito fluvial compuesta de arenas, gravas del depósito fluvial, ubicado en ambas márgenes del río Chancay.

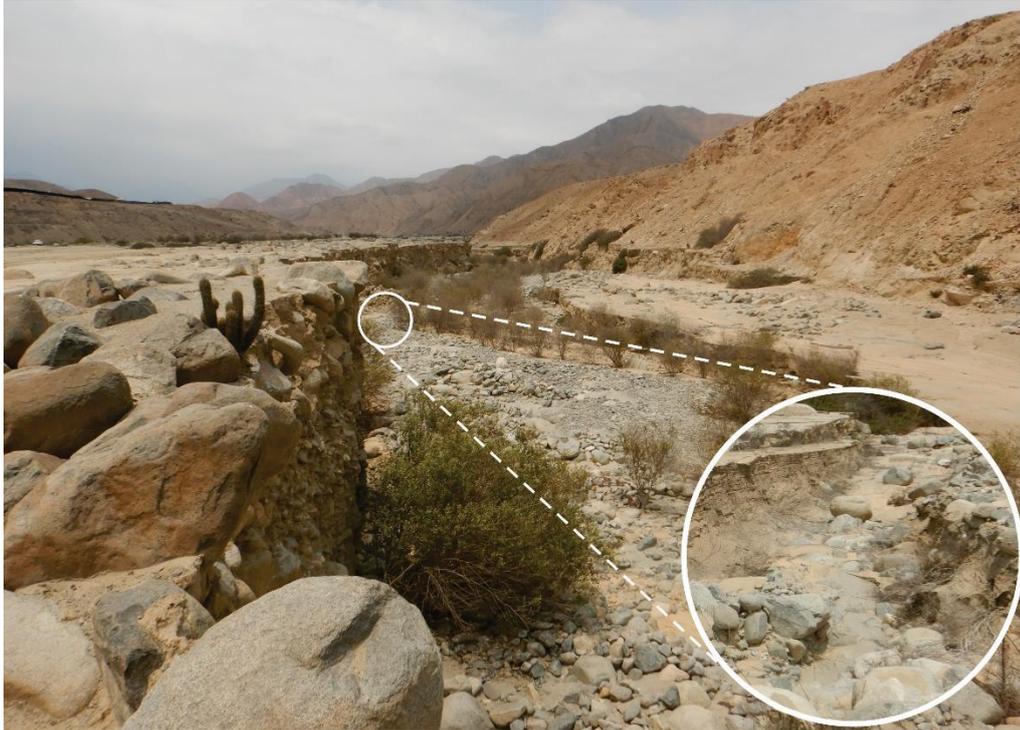
Figura 10. Material de depósito proluvial compuesto de material subangulosos a subredondeados envueltos en matriz fina; las mismas que se ubican al norte del acantilado, ubicado entre las coordenadas UTM 8735735 N, 271047 E, con una altitud de 320 m s.n.m.

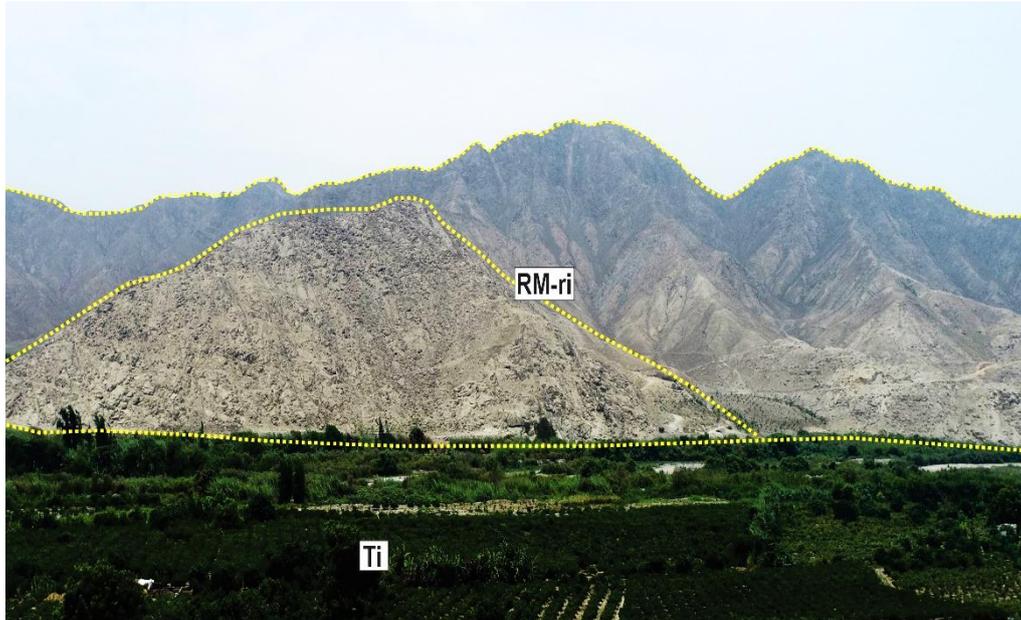
Estas montañas presentan pendientes fuertes (15°-25°) a muy fuertes (25°-45°), sus relieves se encuentran asociados a procesos dominantes de erosión de ladera, caídas de rocas, derrumbes (figura 12).

Figura 12. Vista con dirección al NE, donde se observa montañas en rocas ígneas (RM-ri) del Batolito de la Costa.

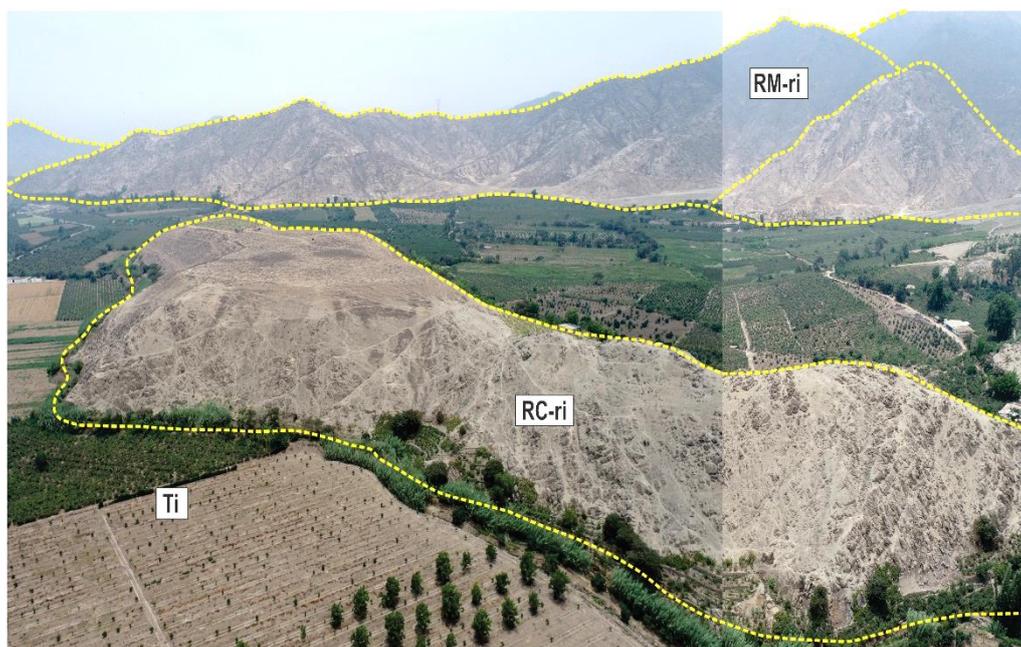
Son afloramientos de rocas ígneas intrusivas con desniveles de hasta 300 m que presentan formas redondeadas, pendientes moderadas, por lo que no es frecuente en ellas la ocurrencia de deslizamientos, salvo procesos de erosión. Se disponen de manera discontinua y muy reducida al lado noreste de acantilado evaluado (figura 13).

Figura 13. Vista con dirección al noroeste donde puede observar colinas de rocas ígneas, ubicada entre las coordenadas UTM 8734704 N, 270855 E, con una altitud de 443 m s.n.m.

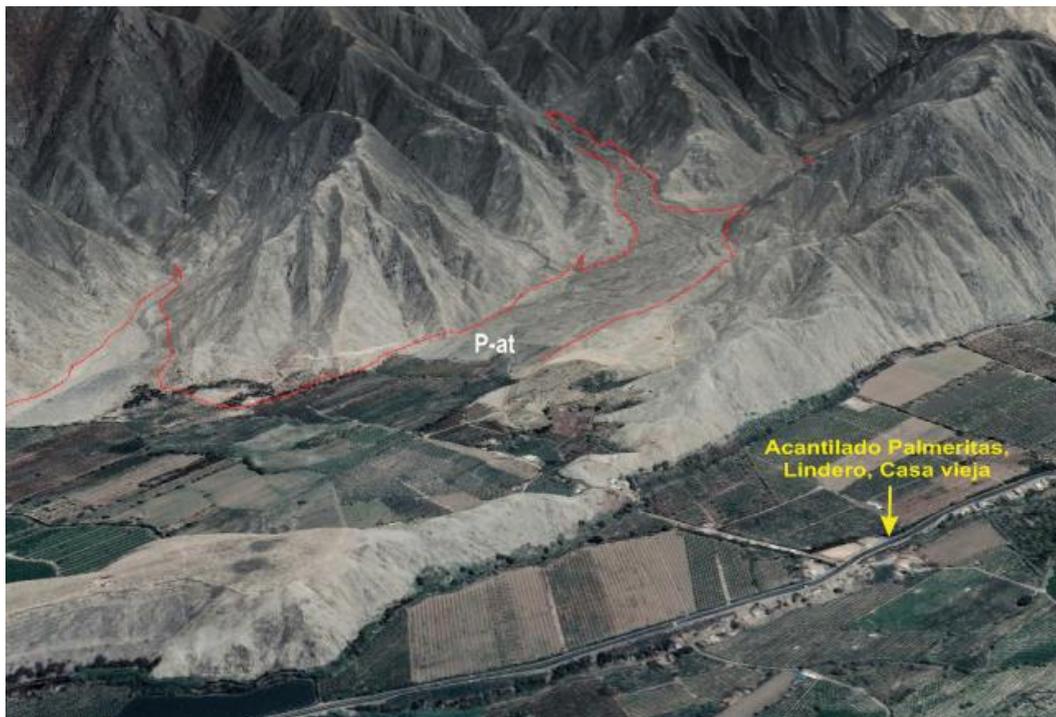
Esta unidad es susceptible a remoción por flujo de detritos (huaicos) ubicado principalmente en la desembocadura de las quebradas Huerequeque y Puerco Grande. Se distinguen grandes bloques de roca de hasta 1 m de diámetro producto del acarreo proveniente de los flujos (figura 14). Actualmente son ocupadas por terrenos de cultivo.

Figura 14. Se observa ala subunidad aluvio torrencial en las quebradas Huerequeque y Puerco Grande.

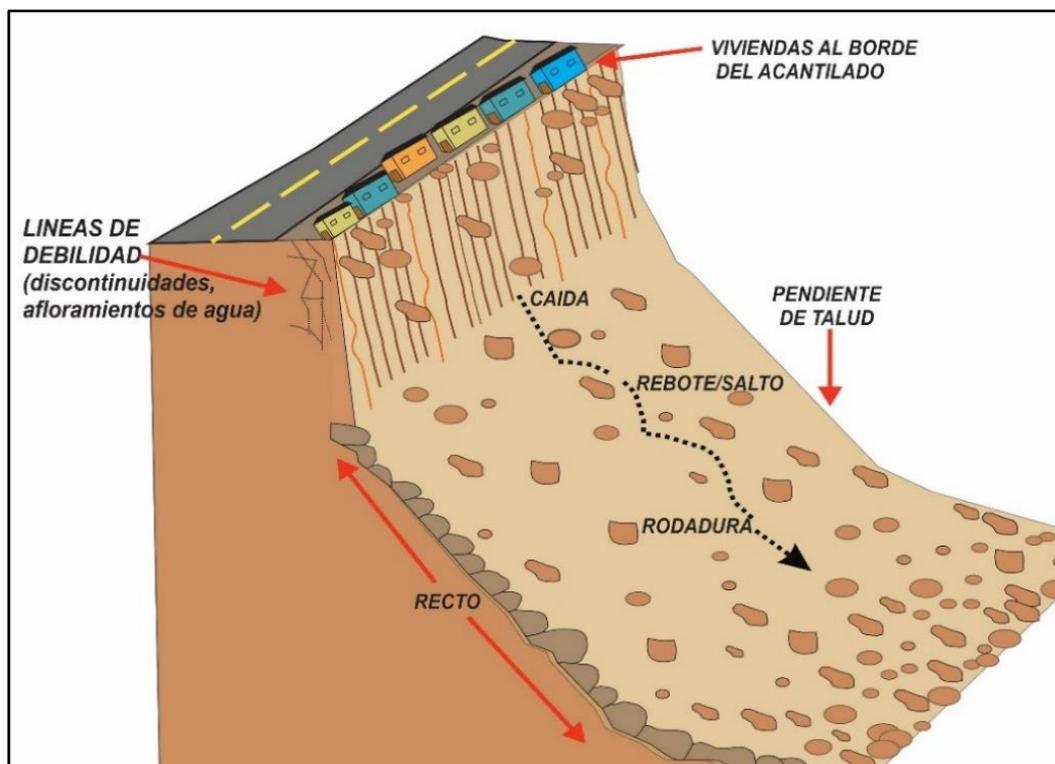
Figura 17. Esquema de un derrumbe con viviendas ubicadas al filo del acantilado.

Se observó varias viviendas de concreto y adobe ubicadas al borde del acantilado; algunas de estas se asentaron sobre depósitos aluviales antiguos e incluso encima de material de relleno como se observa en la figura 17. Se identificó un centro educativo en el sector de Casa Vieja, el cual se ubica a 1 m del acantilado (figura 18).
