Informe Técnico N° A6823

PELIGROS GEOLÓGICOS EN LAS LOCALIDADES DE TORATA, YUNGA, LA CAPILLA, HUATALAQUE, COROISE Y LUCCO

GRISELDA LUQUE POMA

AGOSTO
2018

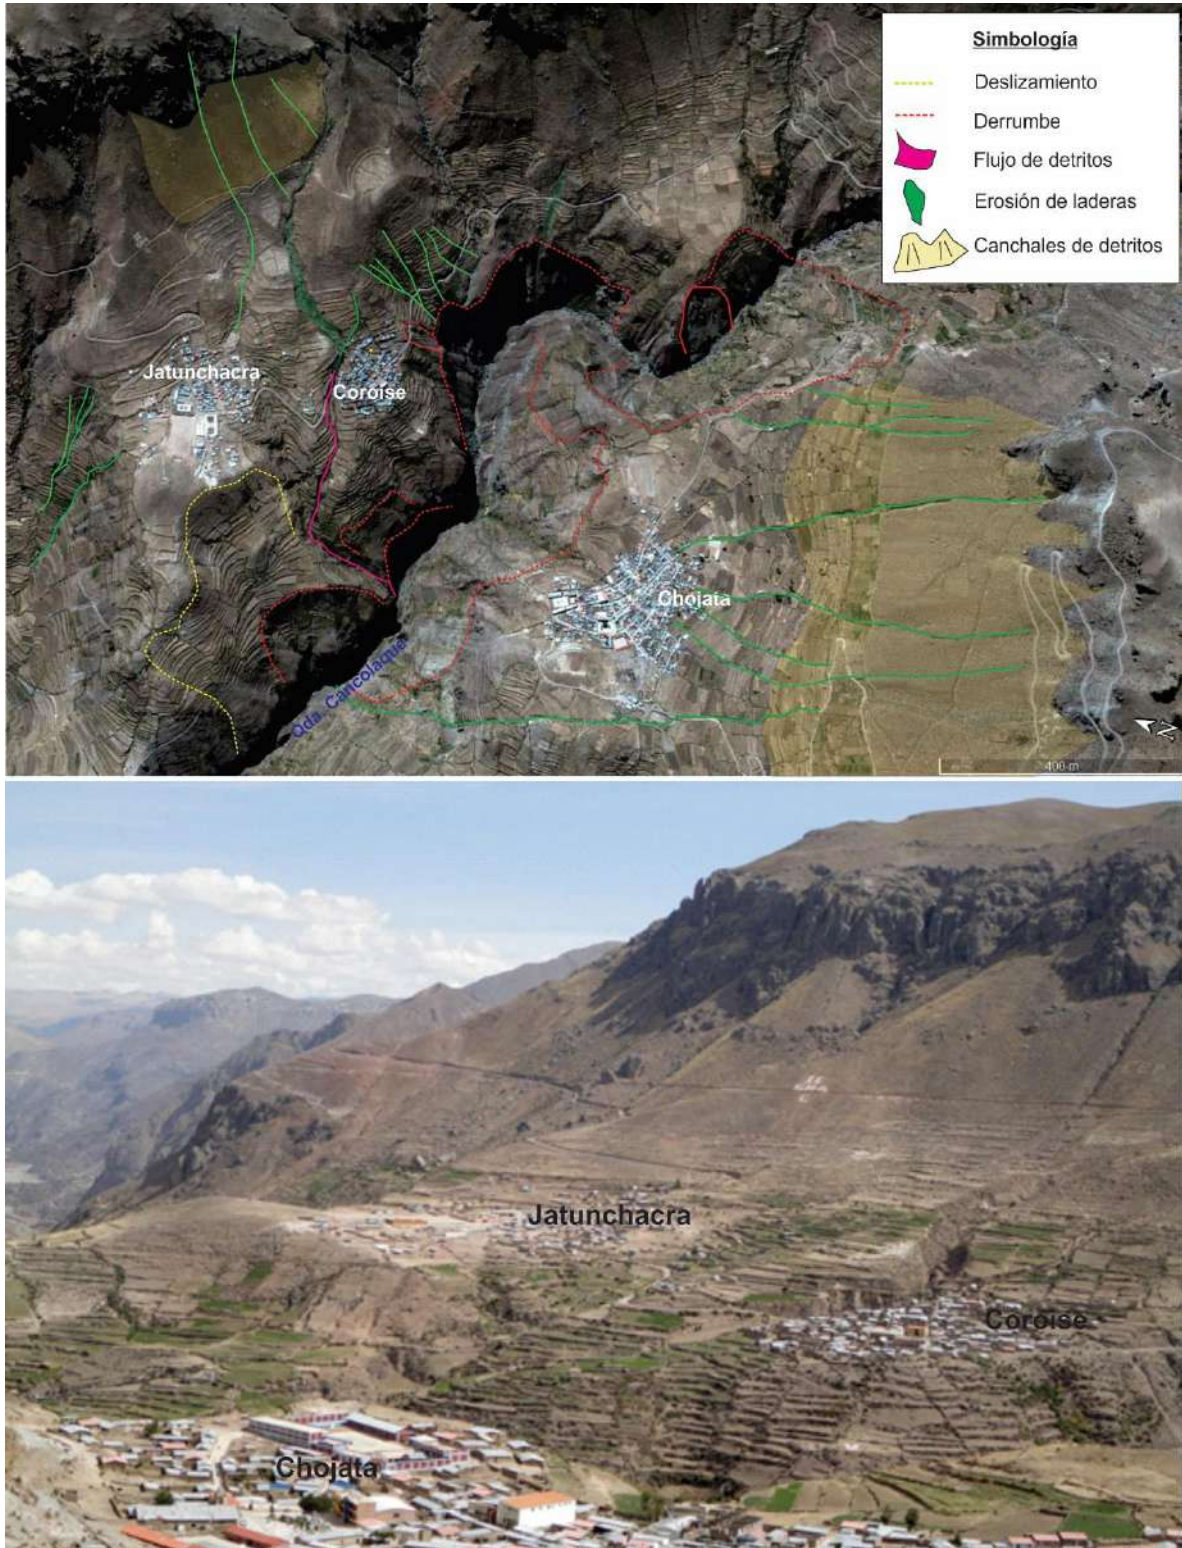
Figura 9. Peligros geológicos en la localidad de Coroise (foto tomada en el 2010 por S. Núñez).

El poblado San Miguel de Coroise se encuentra ubicado en la margen derecha de la quebrada Cancolaque, en laderas del cerro Pucará frente al poblado Chojata. Con presencia de caída de rocas provenientes de antiguos canchales de detritos suspendidos en la ladera, encima del poblado Coroise.

El poblado también es afectado por intensa erosión de laderas que en época de lluvias puede generar huacos. En ambas márgenes de la quebrada Cancolaque se generan derrumbes de 200 m de altura aproximadamente (figura 9).

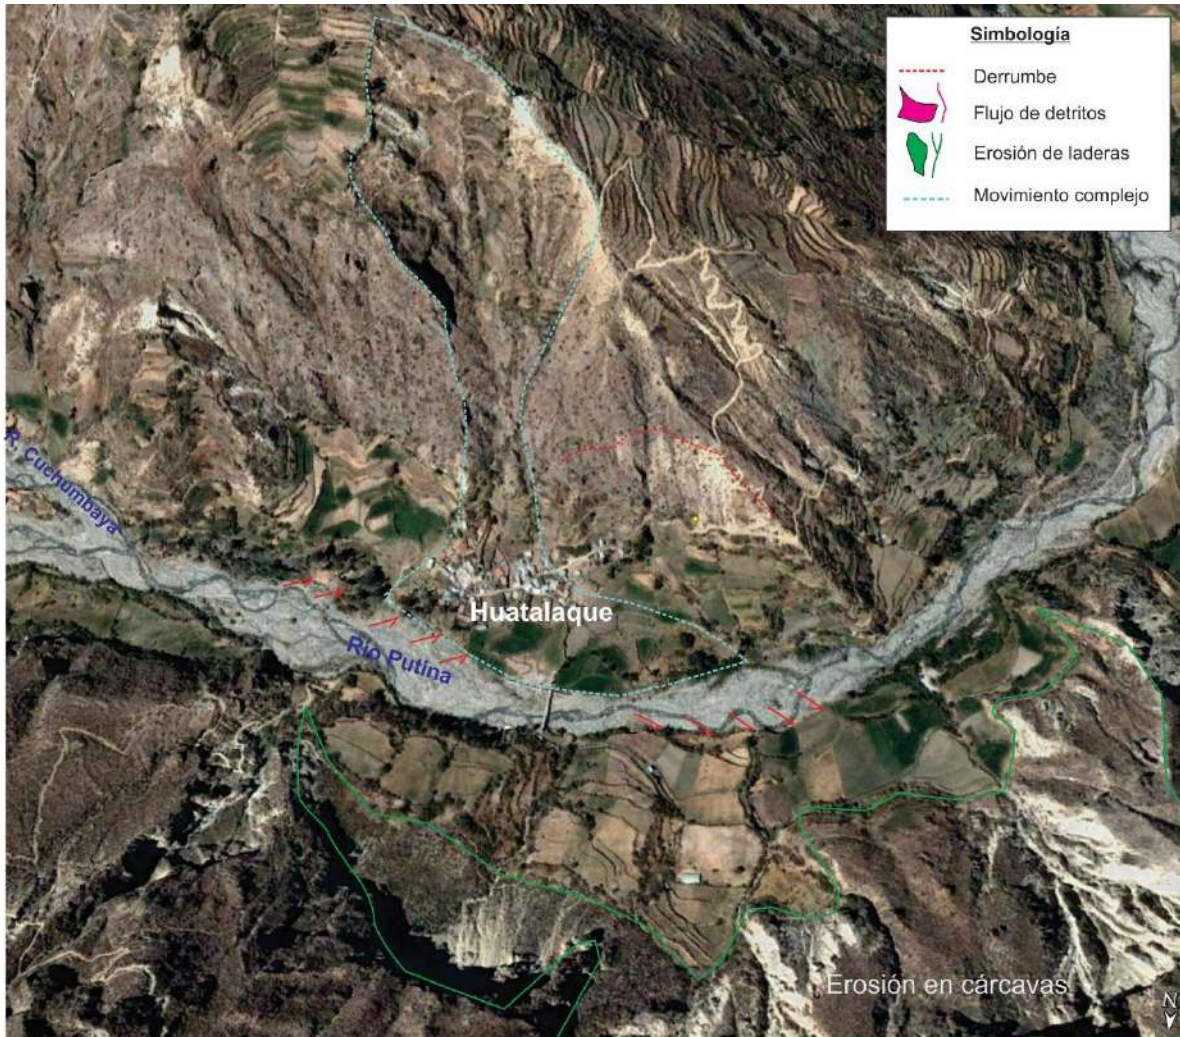
Figura 10. Peligros geológicos en la localidad de Huatalaque.

El poblado se encuentra ubicado sobre el depósito de un antiguo movimiento complejo en la margen derecha del río Putina. El 26 de febrero de 2016, tras la crecida de los ríos Putina y Cuchumbaya, destruyó 200 m de defensa ribereña, un muro de contención de 10 m y terrenos de cultivo de la localidad Huatalaque en la provincia Mariscal Nieto (figura 10).

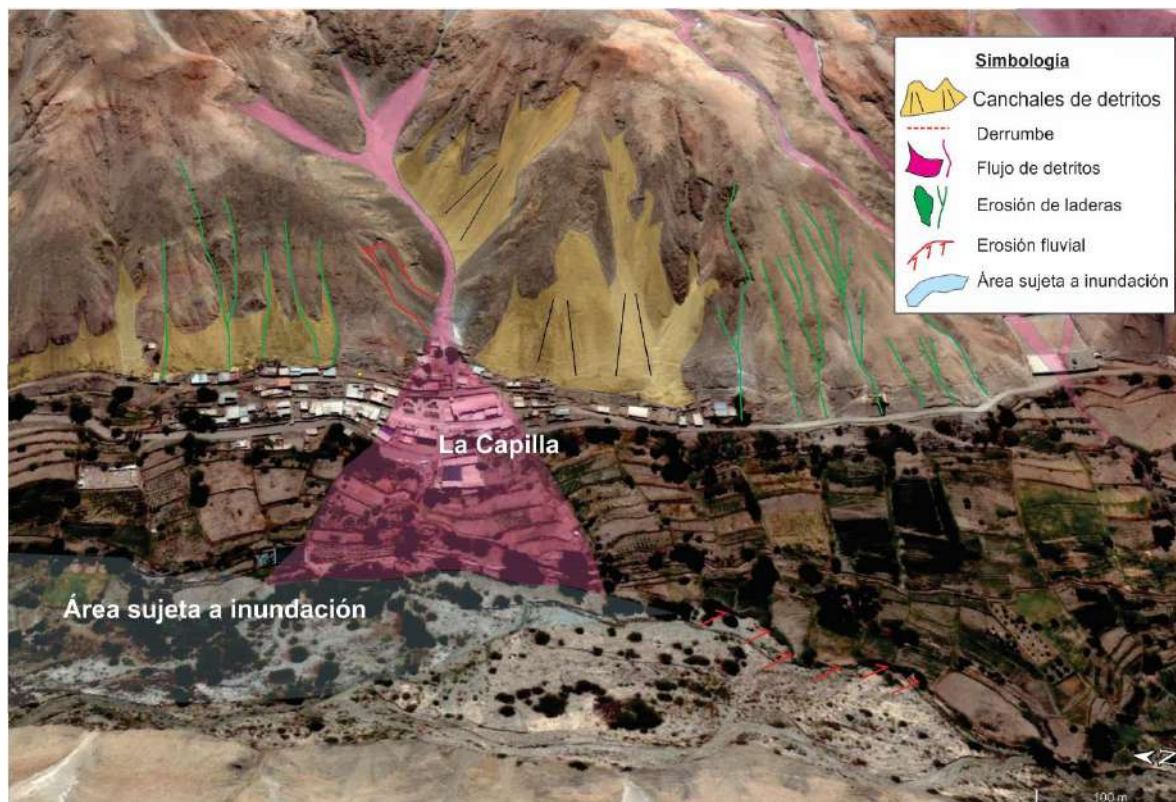
Figura 11. Peligros geológicos en la localidad de La Capilla.

Poblado ubicado sobre un abanico antiguo en la margen izquierda del río La Capilla, con presencia de canchales de detritos y erosión en cárcavas en la ladera del cerro del Ayanque. La zona también es afectada por inundación y erosión fluvial que afecta terrenos de cultivo de la zona (figura 11).

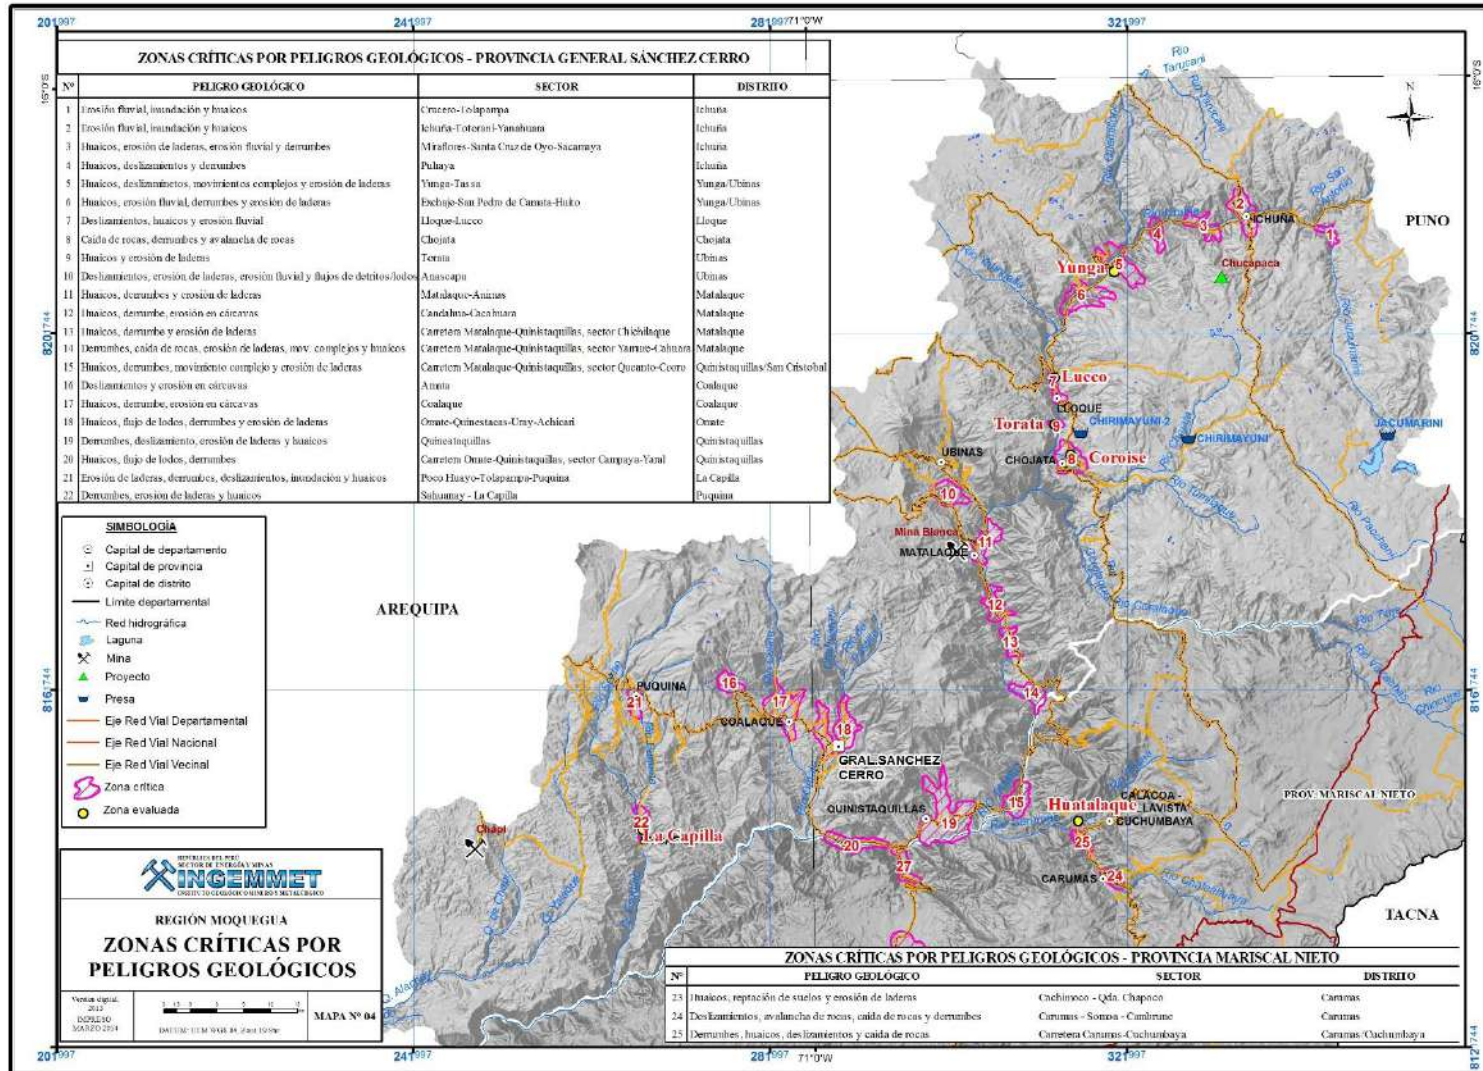
Figura 9. Zonas críticas en las áreas de interés (Luque, 2016).

PARAJE (DISTRITO/PROVINCIA)	SUSCEPTIBILIDAD / COMENTARIO GEODINÁMICO	VULNERABILIDAD Y/O DAÑOS OCACIONADOS	RECOMENDACIONES
<p>5. Yunga-Tassa (Yunga,Ubinas/General Sánchez Cerro)</p>	<p>Área sujeta a flujos de detritos, deslizamientos, movimientos complejos y erosión de laderas. El deslizamiento-flujo de Tassa, se produjo principalmente por la infiltración de agua proveniente de los terrenos de cultivo, substrato permeable conformado por depósitos volcánicos. Este deslizamiento antiguo empezó a reactivarse en el año 1985, siendo reubicado el centro poblado hacia la parte alta. En el año 2011 se produjeron nuevos agrietamientos a raíz del sismo de Arequipa. En la actualidad nuevamente se ha reactivado por las intensas precipitaciones, puede represar al río Tassa, y el desembalse aumentaría el caudal del río Tambo, afectando a los poblados que se encuentran aguas abajo. Los huaicos en la quebrada Yunga y el río Tassa en la margen izquierda y derecha del río Ichuña respectivamente, en un tiempo llegaron represar al río Ichuña (fotos 2 y 3). Estos flujos se presentan en forma ocasional, el último evento que causó severos daños fue el 16/12/ 2012 a consecuencia de intensas lluvias, se produjo la activación de cinco quebradas y cárcavas que ocasionaron daños en viviendas, locales públicos y carretera de la localidad de Yunga. Actualmente el cauce de la quebrada se encuentra colmatado y presenta erosión fluvial en ambas márgenes.</p>	<p>Puede afectar carretera Yunga-Ichuña en un tramo de 0,5 km aproximadamente por sectores. De generarse un flujo de grande dimensiones podría represar al río Ichuña y afectar a la zona urbana hasta el estadio. El deslizamiento de Tassa afecta viviendas, centro educativo, terrenos de cultivo y carretera de acceso.</p>	<p>Para el flujo: forestar, hacer limpieza permanente del cauce de la quebrada. No permitir el crecimiento urbano hacia el cauce de la quebrada. En el cauce de la quebrada construir muros de atenuación de flujos y badén. Para el deslizamiento: reubicar viviendas a zona segura. Mejorar el sistema de riego. Implementar sistema de drenaje. Monitorear al deslizamiento activo. Reubicar la zona urbana de Tassa. Reforestar.</p>

PARAJE (DISTRITO/PROVINCIA)	SUSCEPTIBILIDAD / COMENTARIO GEODINÁMICO	VULNERABILIDAD Y/O DAÑOS OCASIONADOS	RECOMENDACIONES
7. Lloque-Lucco (Lloque/General Sánchez Cerro)	<p>Área sujeta a deslizamientos, flujos de detritos y erosión fluvial. Se han identificado dos deslizamientos, un antiguo y otro reciente. El primero es donde se ubica el poblado de Lloque (foto 4). Cuando se produjo el deslizamiento llegó a represar al río Tambo en un tramo de 670 m, haciendo migrar hacia la margen derecha. El deslizamiento reciente se ubica aguas arriba del poblado de Lloque. Por la quebrada Torine y Lucco, se generan flujos de tipo ocasional. Se han identificado deslizamientos que alimentan con material suelto a la quebrada. De continuar las irrigaciones de los terrenos de cultivo por inundación, es muy probable que se generen reactivaciones.</p>	<p>Los flujos de detritos afectan la carretera Lloque-Luco. Sobre el cuerpo del deslizamiento se ubica la localidad de Lloque. De reactivarse el deslizamiento antiguo afectaría al poblado, terrenos de cultivo y carretera Lloque-Luco.</p>	<p>No irrigar los terrenos de cultivo mediante el sistema de inundación, cambiarlos por aspersión o goteo. No permitir el crecimiento urbano hacia el cauce de las quebradas. En los cauces de las quebradas construir muros disipadores de energía, para atenuar los flujos.</p>

8. Chojata (Chojata/General Sánchez Cerro)	<p>Área sujeta a caída de rocas, derrumbes, huaicos y erosión de laderas. Antiguos derrumbes y caída de rocas encima del poblado Chojata, reactivándose por el corte de talud para la carretera a manera de caídas de rocas, las cuales son de tipo andesítico, poco a medianamente fracturada, cuyos fragmentos tienen diámetros comprendidos entre 2 a 0,20 m. En caso de sismo o lluvias intensas puede afectar carretera Coralaque-Chojata.</p>	<p>Puede afectar a la carretera Coralaque-Chojata, en un tramo de 800 m. Por sectores de 100 m. También puede afectar al poblado de Chojata.</p>	<p>Desatar bloque sueltos ubicados en el talud. En la carretera colocar avisos advirtiendo sobre la caída de rocas que sufre este tramo.</p>

PARAJE/ SECTOR (DISTRITO)	SUSCEPTIBILIDAD / COMENTARIO GEODINÁMICO	VULNERABILIDAD Y/O DAÑOS OCASIONADOS	RECOMENDACIONES
<p>22. Sahuanay-La Capilla</p> <p>(La Capilla/ General Sánchez Cerro)</p>	<p>Área sujeta a derrumbes, erosión en cárcavas y flujo de lodo.</p> <p>Las causas para la generación de estos fenómenos se debe a las precipitaciones pluviales de tipo ocasional o excepcional en zonas con material susceptibles a ser removidos (cenizas volcánicas), pendiente de las quebradas y laderas desprovistas de vegetación. Se observó también erosiones de laderas.</p> <p>En un tiempo la quebrada Vino More represó el río De Capilla, muestra de ello es el desvío del cauce del río hacia la margen derecha (foto 5). Estos flujos han tenido recorridos hasta de 2 km. El poblado Sahuanay se encuentra asentado sobre un depósito antiguo, el cual represó el río (foto 6).</p>	<p>Afectaría trocha carrozable de acceso a las localidades La Capilla, Sahuanay y viviendas ubicadas cerca de los cauces de la quebrada.</p> <p>También puede afectar terrenos de cultivo y reservorio de agua.</p>	<p>Forestar.</p> <p>Construir badén en los tramos que cruza la vía de acceso a la quebrada. Limpieza de cauce.</p> <p>No permitir la construcción de viviendas dentro del cauce de las quebradas.</p> <p>Construir en las quebradas muros disipadores de flujos.</p>

PARAJE/ SECTOR (DISTRITO/PROVINCIA)	SUSCEPTIBILIDAD / COMENTARIO GEODINÁMICO	VULNERABILIDAD Y/O DAÑOS OCASIONADOS	RECOMENDACIONES
<p>25. Carretera Carumas-Cuchumbaya (Carumas/Mariscal Nieto)</p>	<p>Área sujeta a deslizamientos, huaicos, derrumbes y caídas de rocas.</p> <p>Los antiguos deslizamientos han generado material altamente susceptible a ser removidos. El corte de talud para carretera ha desestabilizado parte de la ladera en tramos no mayores de 30 m. En época de lluvias se generan huaicos en el sector Sotolojo.</p> <p>En sectores se observó afloramiento de rocas poco fracturadas, y con diaclasas a favor a la pendiente que permite la generación de caídas de rocas.</p> <p>La zona también es afectada por erosión fluvial, en la margen derecha del río Carumas, desestabilizando la ladera, en las áreas donde se encuentran cuerpos de deslizamientos antiguos.</p>	<p>Afecta tramo de 3 km de la carretera Carumas-Cuchumbaya, por sectores entre 30 a 50 m.</p>	<p>Desatar bloques sueltos que se encuentran en el talud de corte.</p> <p>No permitir el riego de los terrenos de cultivo por gravedad en la zona de cuerpos de deslizamientos antiguos.</p>

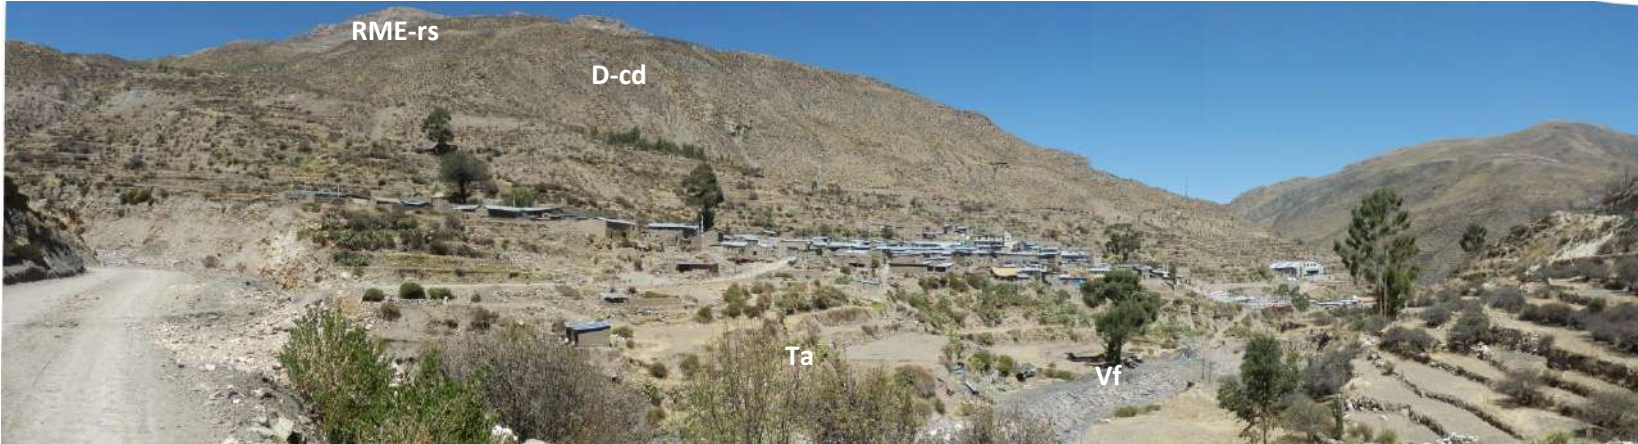
Foto 02: Vista panorámica, Relieve montañoso en rocas sedimentarias (RM-rs), terrazas aluviales (Ta), depósitos coluvio-deluviales (D-cd), valle fluvial (Vf), abanico aluvial (Ab)

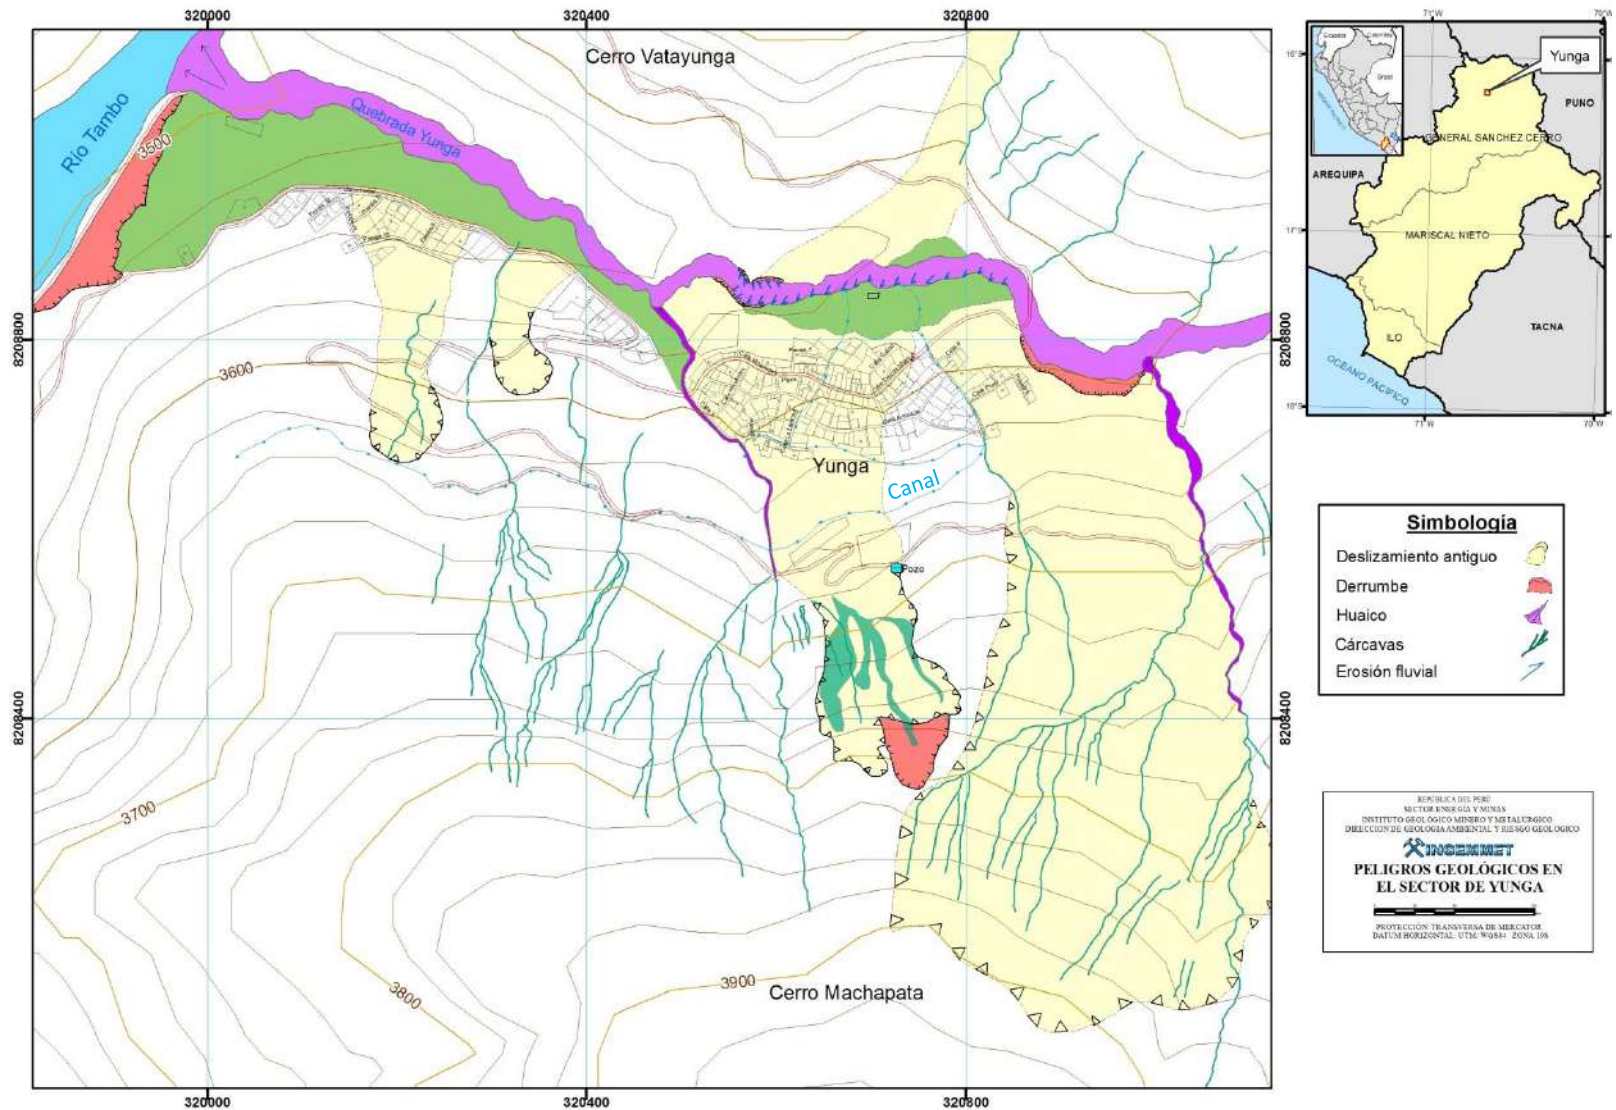
Figura 05: Peligros geológicos en el sector Yunga

En la zona se trata de flujos de material detrítico grueso y fino (gravas a arcillas), que se activan con precipitaciones estacionales, frecuentemente en las quebradas que se encuentran encima del poblado de Yunga, que transcurren a lo largo de un canal (cárcavas) y cauce con pendiente pronunciada. En la quebrada Yunga, se concentra los mayores efectos destructivos de estos huaicos, pudiendo ocasionar el represamiento temporal del río Tambo, dependiendo del volumen de material arrastrado. También se han producido pequeños huaicos en algunos tributarios, con poco recorrido y aprovechando la morfología de la zona. Es importante resaltar la influencia de material detrítico acumulado en las cabeceras, que sin medidas de estabilización, pueden incrementar la carga de sólidos al curso principal, como los de la quebrada Yunga, principalmente. Fotos 07 a la 13.

Los deslizamientos cartografiados en el área son antiguos y los que se encuentran involucran en su mayoría formaciones superficiales (residuo-coluviales), así como también al substrato rocoso muy fracturado y alterado. En su mayoría son del tipo rotacional, presentando escarpas antiguas semicirculares a rectas del orden de pocas centenas de metros de longitud. Solo algunas cicatrices o escarpas se aprecian en la ladera pero ya cubiertas por las zonas agrícolas y andenerías, sin embargo si ocurrieron movimientos en masa en el pasado. Fotos 14 a la 17.
