Informe Técnico N° A6816

# PELIGROS GEOLÓGICOS Y GEOHIDROLÓGICOS EN LOS SECTORES HUANCALLE Y KALLARAYAN

Región Cusco  
Provincia Calca  
Distrito Taray  
Parajes Huancalle y Kallarayan

JUNIO  
2018

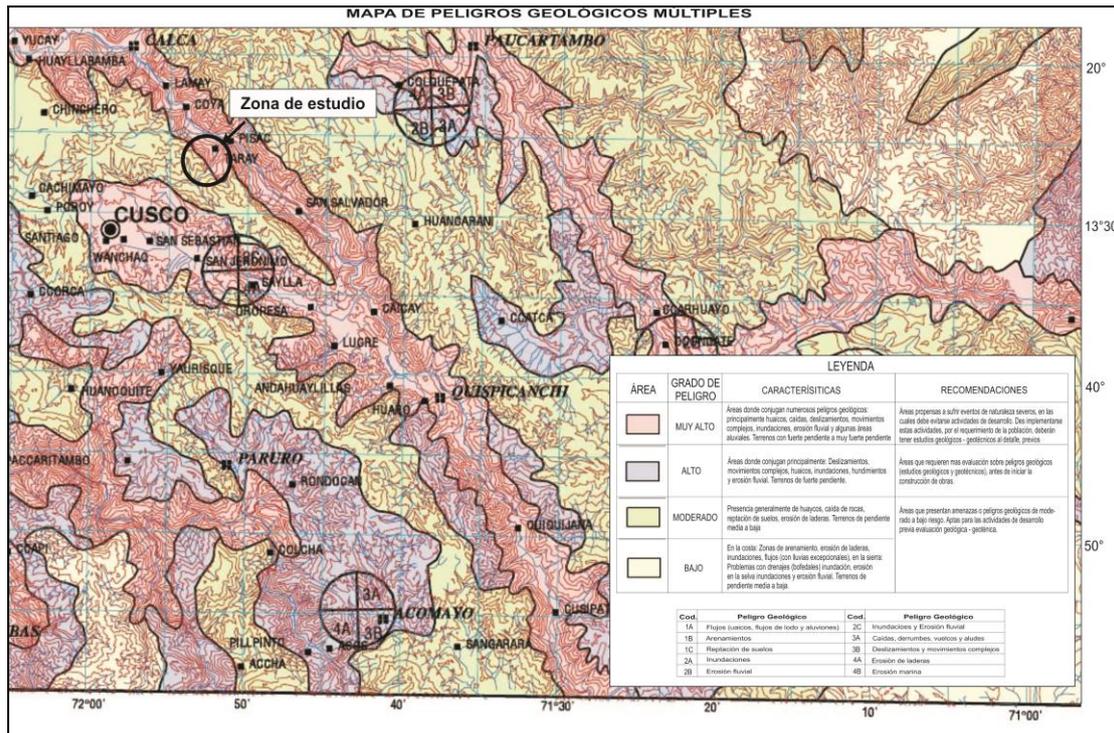
- El Estudio de riesgos geológicos del Perú Franja N°3 – Boletín N° 28, elaborado por el Ingemmet (2003), donde se constituye un estudio integral en base a análisis geológico, geomorfológico y geología estructural propone una evolución geodinámica reciente para las regiones. En el mapa de ocurrencia de peligros geológicos múltiples (a escala regional), los sectores Huancalle y Kallarayan, se encuentra en el área denominada como zona de Alto Riesgo, donde se conjugan numerosos peligros: principalmente huaicos, caídas, deslizamientos, movimientos complejos, inundaciones, erosión fluvial y algunas áreas aluviales. Terrenos de fuerte a muy fuerte pendiente. (Figura 1-A).

**Figura 1** Mapa de ocurrencia de peligros geológicos múltiples. Se observa que la zona de estudio se encuentra en moderado y Alto Riesgo donde conjugan numerosos peligros Deslizamiento, huacos, reptación de suelos y erosión de ladera (INGEMMET 2002)

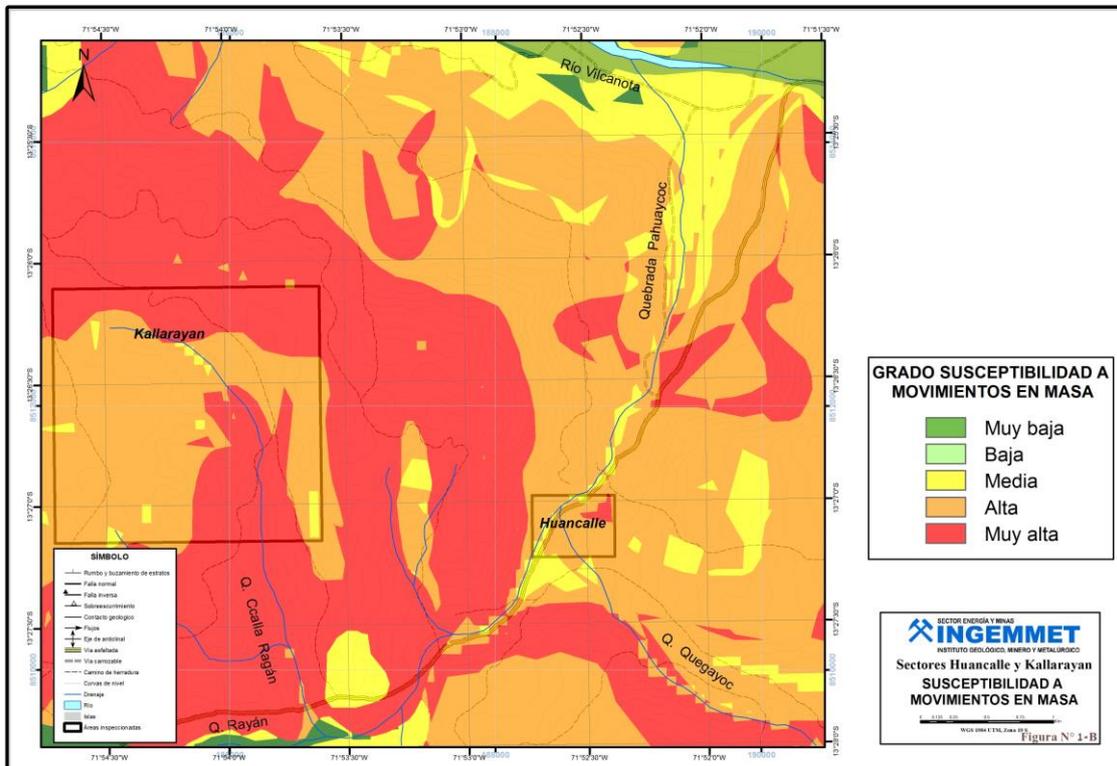
- Estudio de riesgos geológicos de la región Cusco, elaborado por el Ingemmet – 2017, realiza el mapa de susceptibilidad a movimientos en masa, donde se determina que los sectores Huancalle y Kallarayan se encuentran ubicados en la zona de **Alto y Muy alto grado de susceptibilidad** a la ocurrencia de movimientos en masa de tipo de peligro: deslizamientos, caída de rocas, otros peligros geológicos (erosión de ladera reptación de suelos) y peligros geohidrológicos (inundación y erosión fluvial) (figura 1-B)

**Figura 1-B** Mapa de Susceptibilidad a la ocurrencia de peligros geológicos por movimientos en masa, se observa la zona de estudio que se encuentra en Alto y Muy Alto grado de SMM<sup>1</sup> de tipo: deslizamientos, caída, huacos, otros peligros geológicos y peligros geohidrológicos (Vilchez 2017)
