Informe Técnico N° A6807

EVALUACIÓN GEOLÓGICA-GEODINÁMICA AL DESLIZAMIENTO DE CAMPANAYOCPATA

Región Cusco
Provincia Chumbivilcas
Distrito Llusco
Poblado Lutto

MARZO
2018

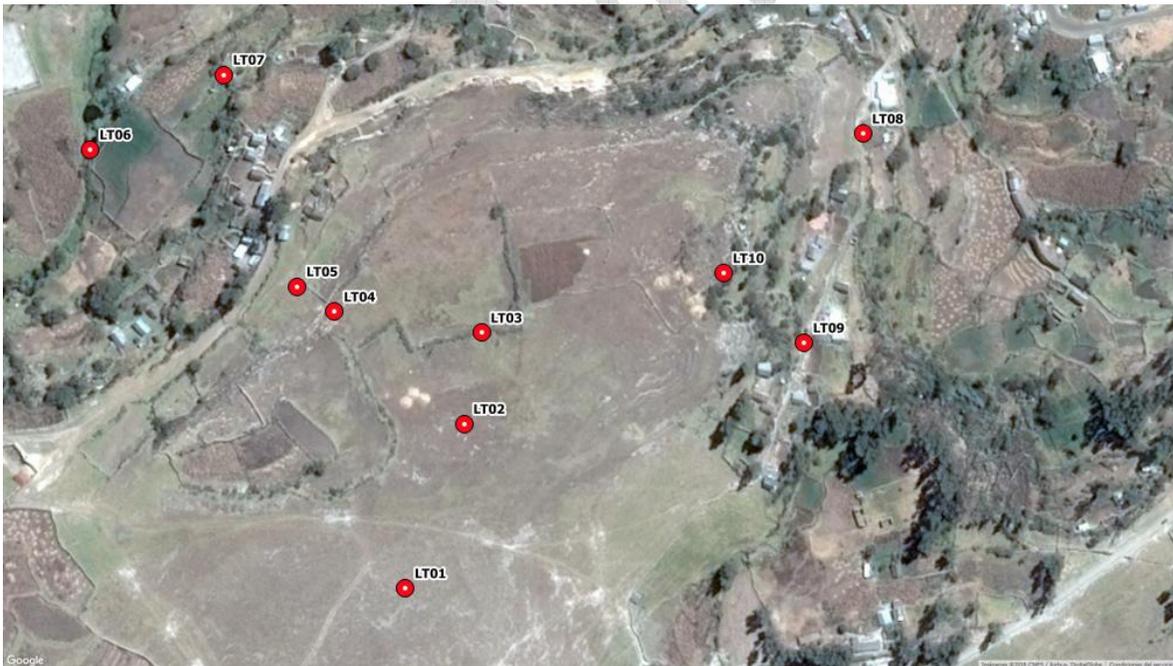
Imagen A1. Distribución de puntos de control.

Como parte de los trabajos de campo, durante esta campaña de evaluación rápida, se ha implementado una red de 10 puntos de control para el monitoreo temporal en los alrededores del deslizamiento de Lluto, a través del método GPS diferencial. Estos puntos de observación se encuentran distribuidos en las inmediaciones del deslizamiento con la finalidad de determinar si se trata de zonas estables o de zonas con una dinámica activa (con deformación). De esta manera podremos tener un adecuado control de la evolución del deslizamiento.

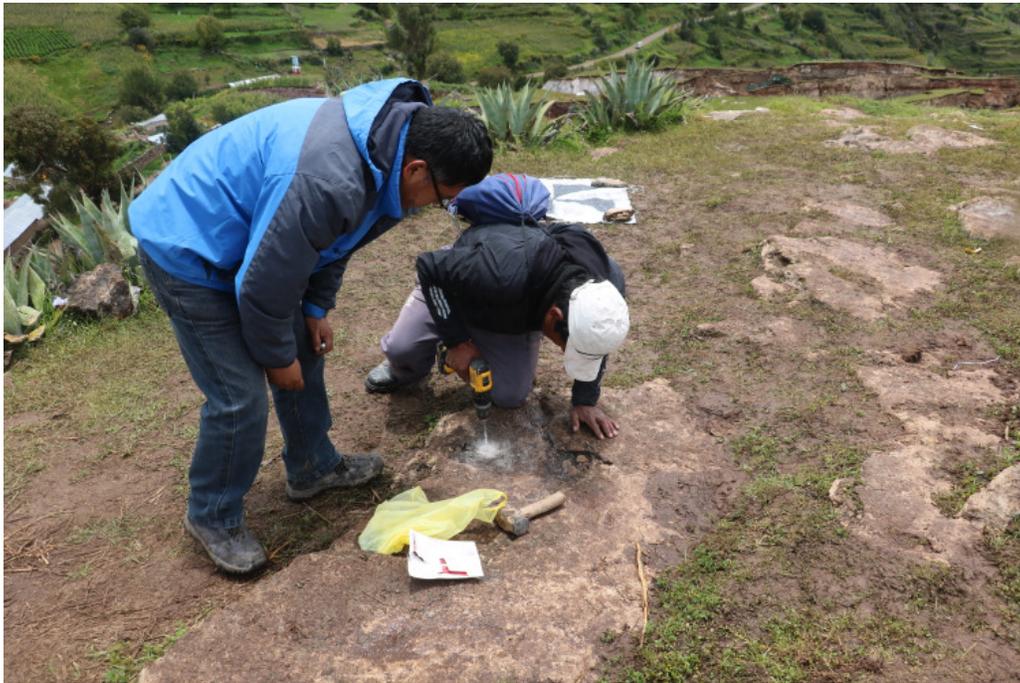
Foto A1. Trabajos de perforación en cuerpos rocosos para instalación de puntos de control, que nos permitan monitorear el movimiento del deslizamiento y alrededores.

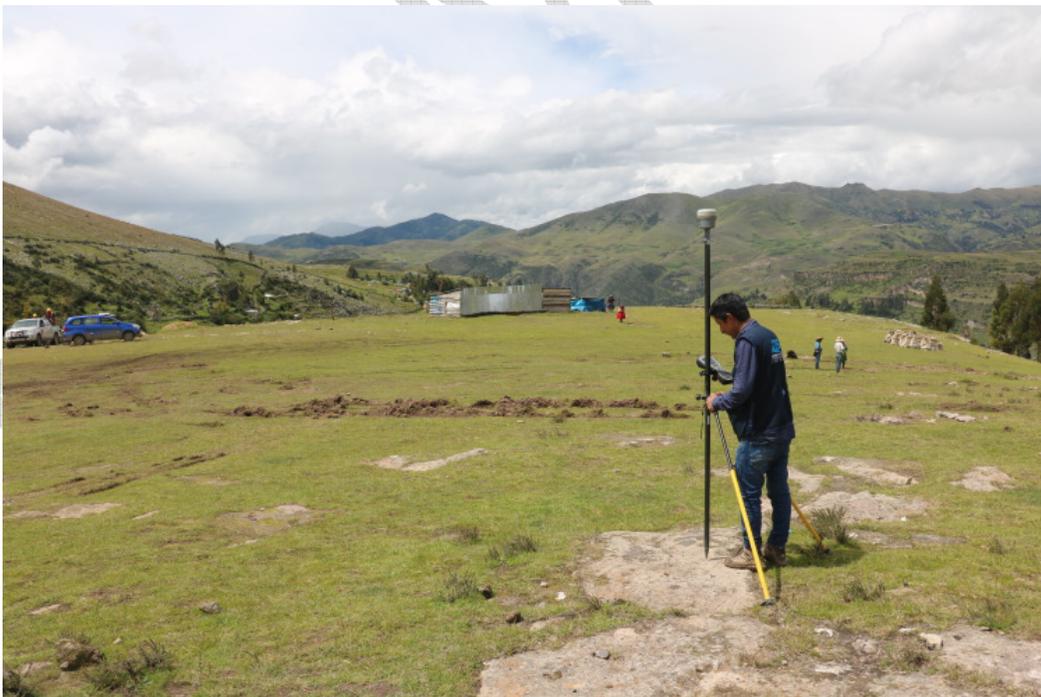
Foto A2. Toma de coordenadas en puntos de control para monitoreo del cerro Corpuna, donde se encuentra el deslizamiento de Campanayocpata.
