Informe Técnico N° A6746

ESTUDIO GEOLÓGICO, GEODINÁMICO Y MONITOREO GEODÉSICO EN EL DESLIZAMIENTO DE MADRIGAL

Distrito Madrigal
Provincia Caylloma
Región Arequipa

SEPTIEMBRE
2017

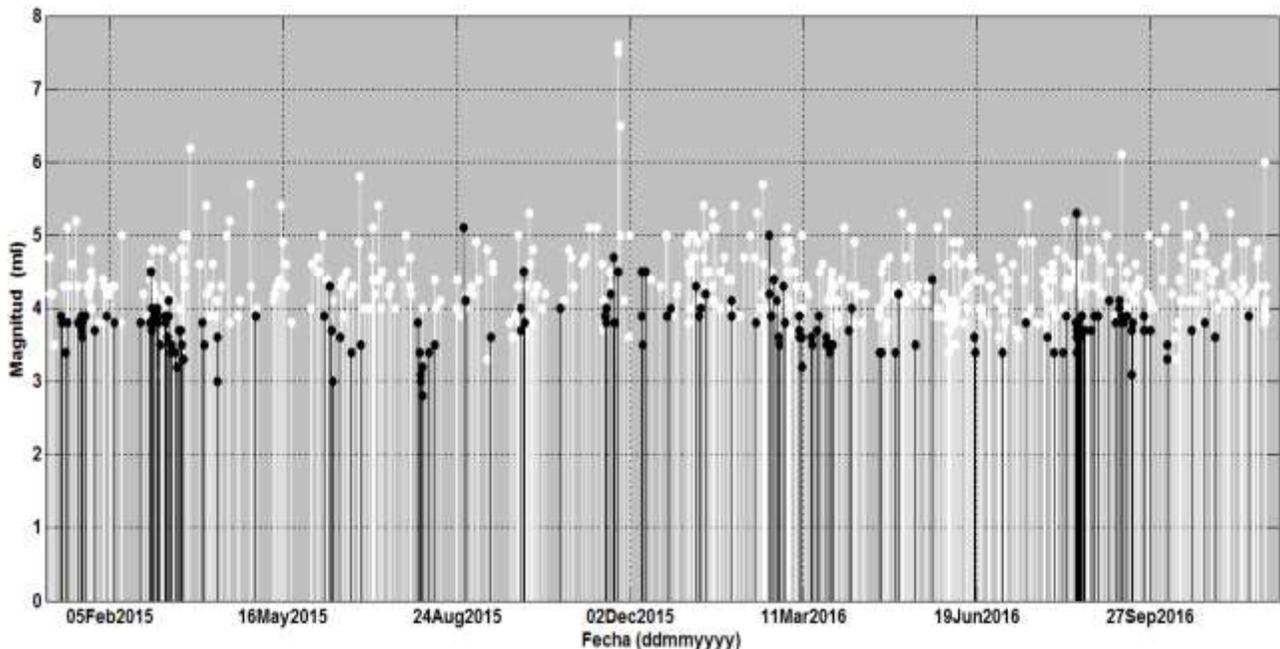
Es uno de los principales factores detonantes en la reactivación y aceleración de los deslizamientos, el catálogo de sismos recopilados del Instituto Geofísico del Perú (IGP) correspondiente al periodo 2015 y 2016, se han empleado para el análisis del deslizamiento de Madrigal. La frecuencia de ocurrencia de los sismos se observa en la figura 5, donde las magnitudes de los eventos varían entre 3 a 5ML. Se ha considerado un ámbito de 10 km respecto al deslizamiento. En esta área se ha identificado 4 importantes sismos, con epicentros cercanos al poblado de Madrigal: 14 de agosto de 2016 (5.3ML), 25 de noviembre de 2015 (4.5ML), 20 de noviembre de 2015 (4.2ML) y 29 de agosto de 2015 (4.1ML). La figura 6, muestra la ubicación de los sismos ocurridos, en el área de influencia del valle del Colca, fenómenos que afectan de manera directa o indirecta al deslizamiento (desplazamiento y velocidad de movimiento).

Figura 5. Sismos sentidos para el periodo 2015 - 2016, las barras color negro indican sismos registrado en el ámbito del deslizamiento de Madrigal.

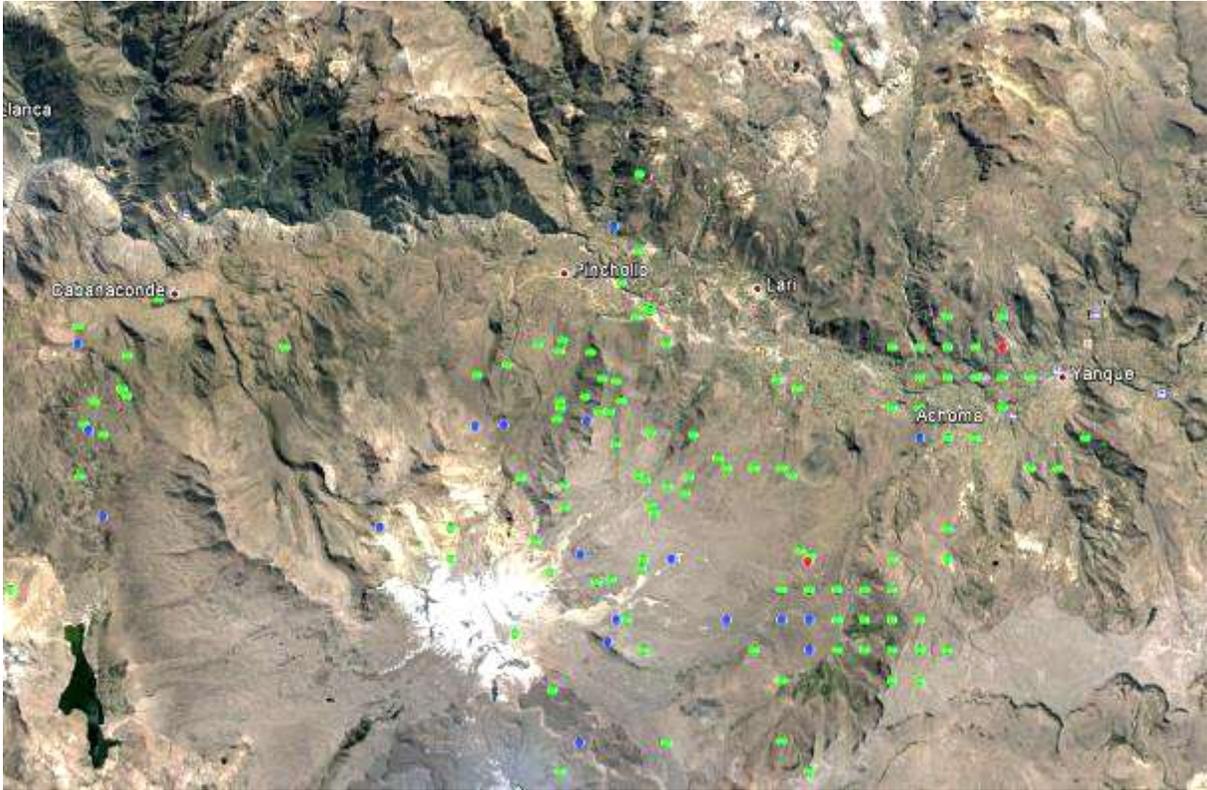
Figura 6. Ubicación de los sismos sentidos, los puntos color rojo corresponde a sismos con magnitud >5 ml, puntos color azul a sismos >4 y puntos color verde sismos mayores a >2 grados en la escala ml, para el deslizamiento de Madrigal.

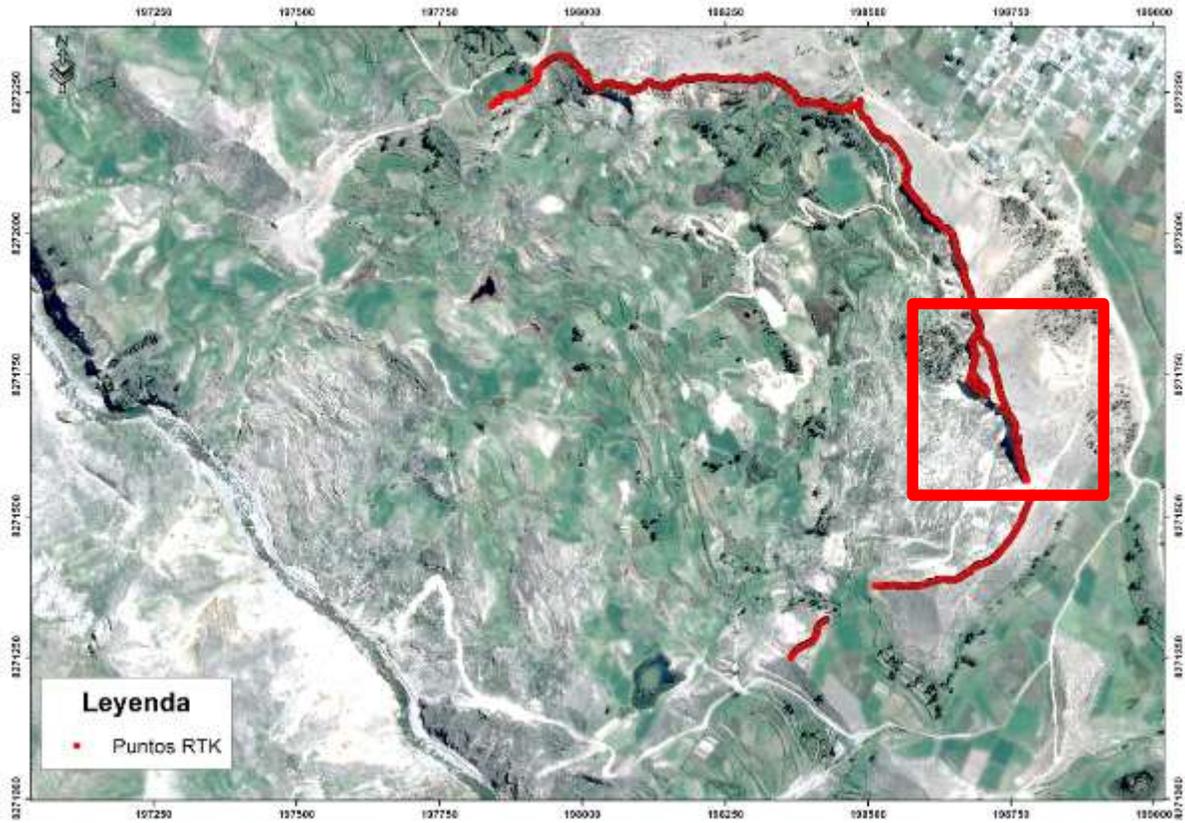
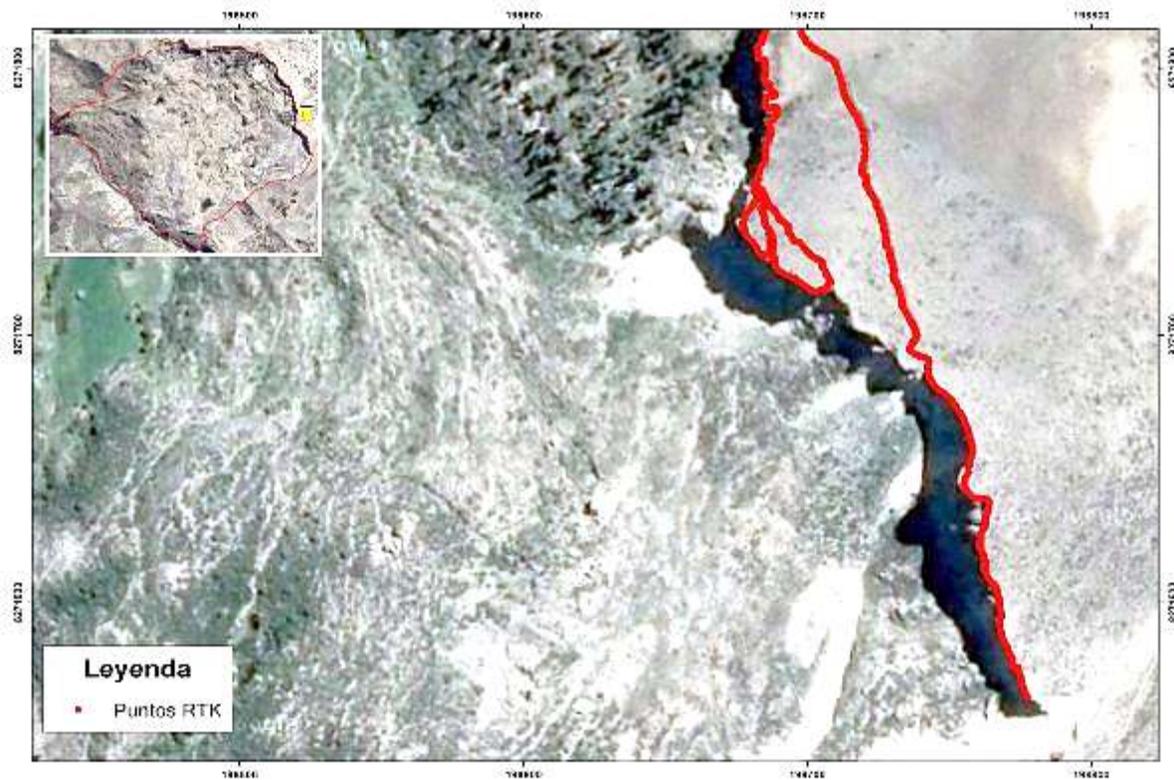
En febrero del 2016, se tomaron alrededor de 2145 puntos sobre la escarpa principal de Madrigal de 2460 metros de longitud. (figuras 10 y 11)

Figuras 10 y 11: Las figuras muestran el detalle el cartografiado total de los puntos RTK tomados sobre la escarpa principal del deslizamiento Madrigal.

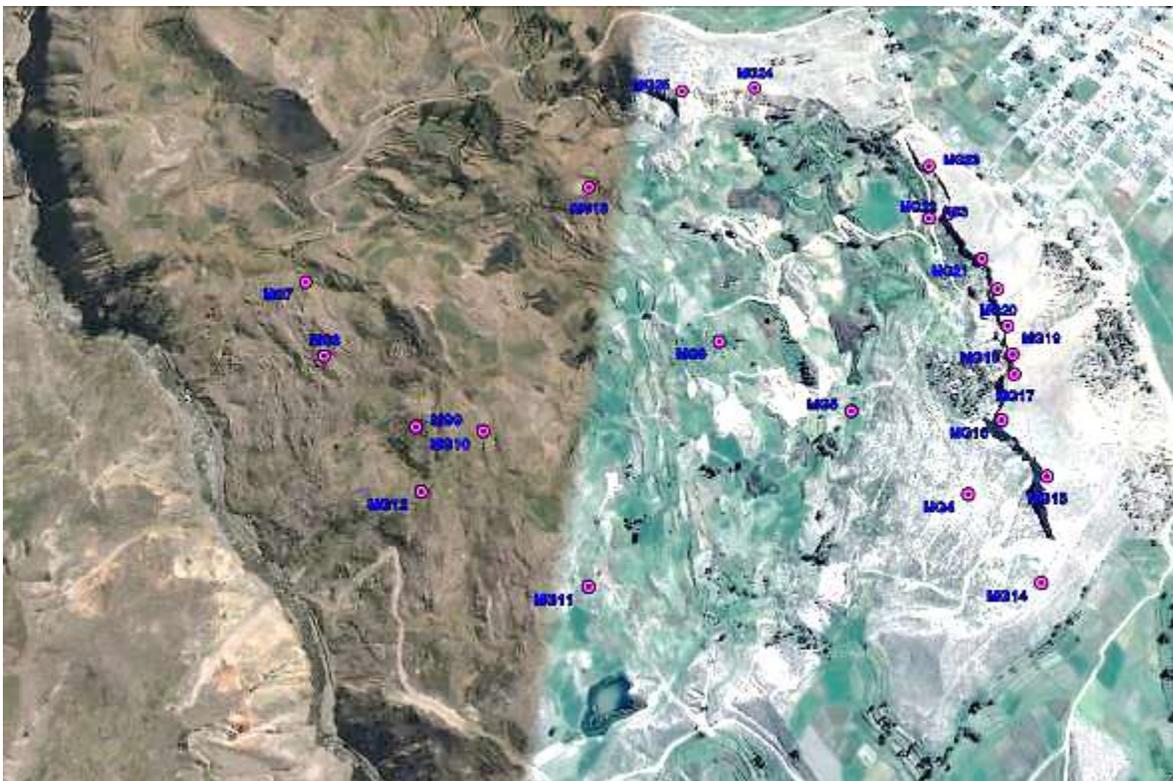
Desde años anteriores, el monitoreo a los deslizamientos de Madrigal consistía en observaciones visuales, mapeo de estructura y lineamientos de fallas a través de imágenes de satélite a periodos muy largos. Durante el 2016, uno de los objetivos fue el de estudiar y conocer la dinámica del deslizamiento, es así que se estableció un conjunto de puntos distribuidos en la escarpa y el cuerpo del deslizamiento, con la finalidad de cuantificar el desplazamiento. Por este motivo, durante comisión del 20 de julio del 2016, se realizó un levantamiento de información con un sistema de prismas instalados en el cuerpo y la escarpa principal del deslizamiento. Los pernos de control instalados, son un total de 23 puntos, de los cuales 12 se coloraron en la escarpa principal y 13 se distribuyeron en diferentes sectores del cuerpo del deslizamiento (Figura 12) con la

Figura 12: Prismas y el hito de control geodésico instalados en el deslizamiento Madrigal. (Taipe, 2016)

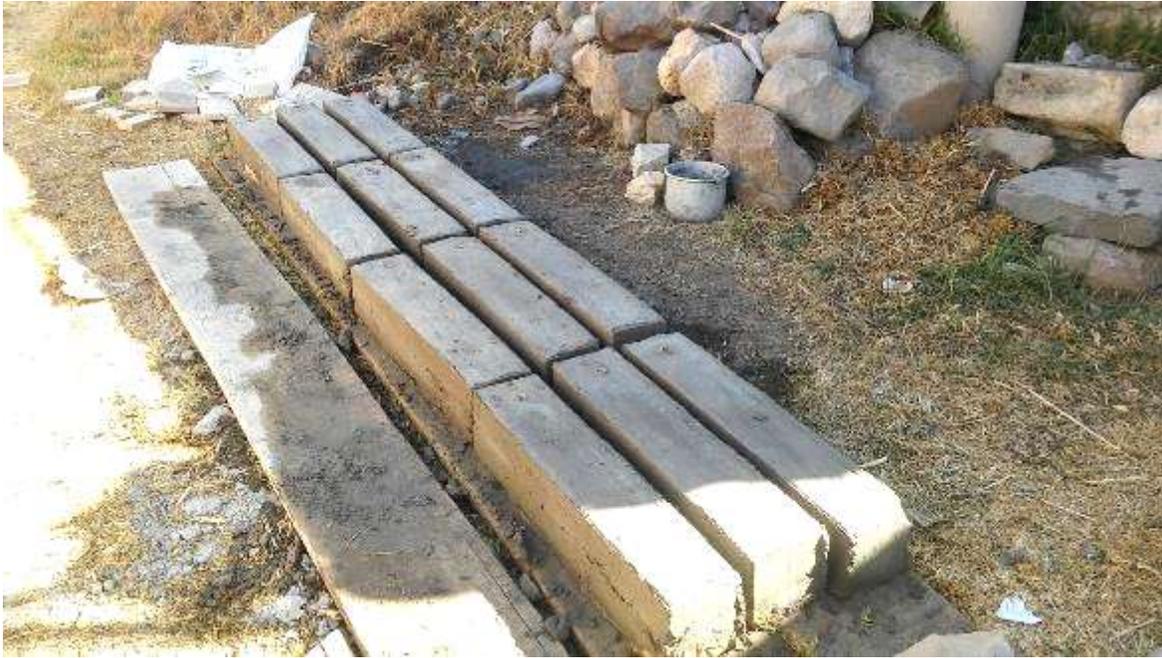
Fotografía 11: Construcción de monumentos para la colocación de prismas en el deslizamiento Madrigal.

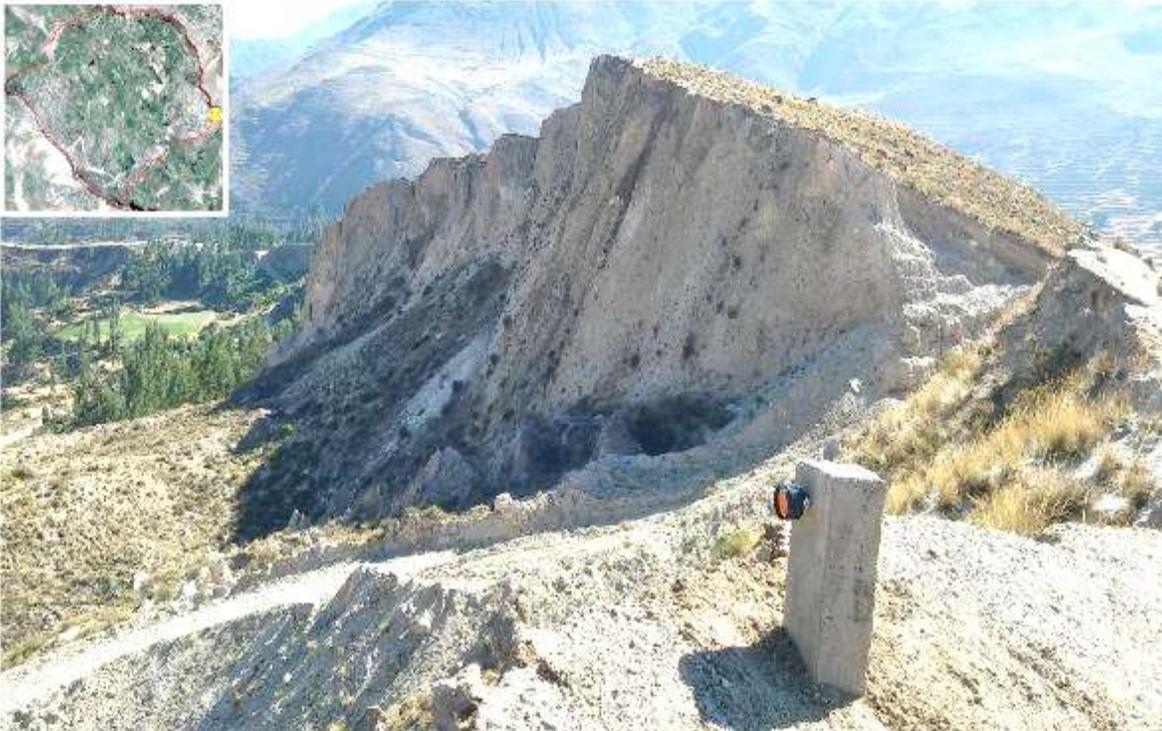
Fotografía 12: Instalación de prismas en los monumentos construidos sobre el deslizamiento Madrigal.

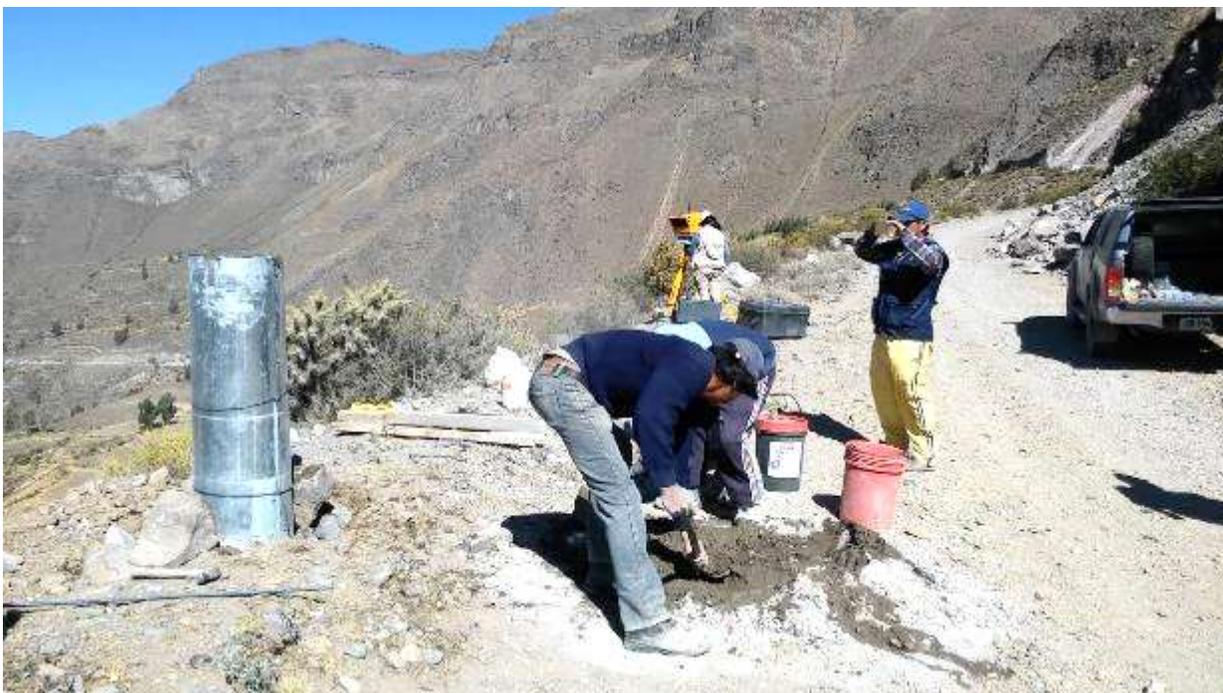
Frente a la necesidad de controlar permanentemente la lectura de datos sobre la instrumentación realizada, se construyó una base estable ubicada en la margen izquierda del río Colca, en la parte superior del mirador de Pinchollo. Base para el monitoreo de los prismas mediante el método de EDM. La base construida es un monumento de concreto de 1.20 metros de alto, sobre una saliente natural, que permite tener una visibilidad completa del deslizamiento. En la figura 6, se observa el monumento que lleva como nombre estación de Base Monitoreo Madrigal 1 y se le asignó el código BMM1. En este monumento se instala la estación total durante las campañas de medición.

Fotografía 13. construcción de base para levantamiento EDM y Levantamiento LIDAR en el flanco izquierdo del valle del Colca (frente al deslizamiento de Madrigal).
