**Informe Técnico N° A7022**

# EVALUACIÓN DE PELIGROS GEOLÓGICOS DE LA INSTITUCIÓN EDUCATIVA 10061 COLAYA CENTRO POBLADO COLAYA

Región Lambayeque  
Provincia Lambayeque  
Distrito Salas

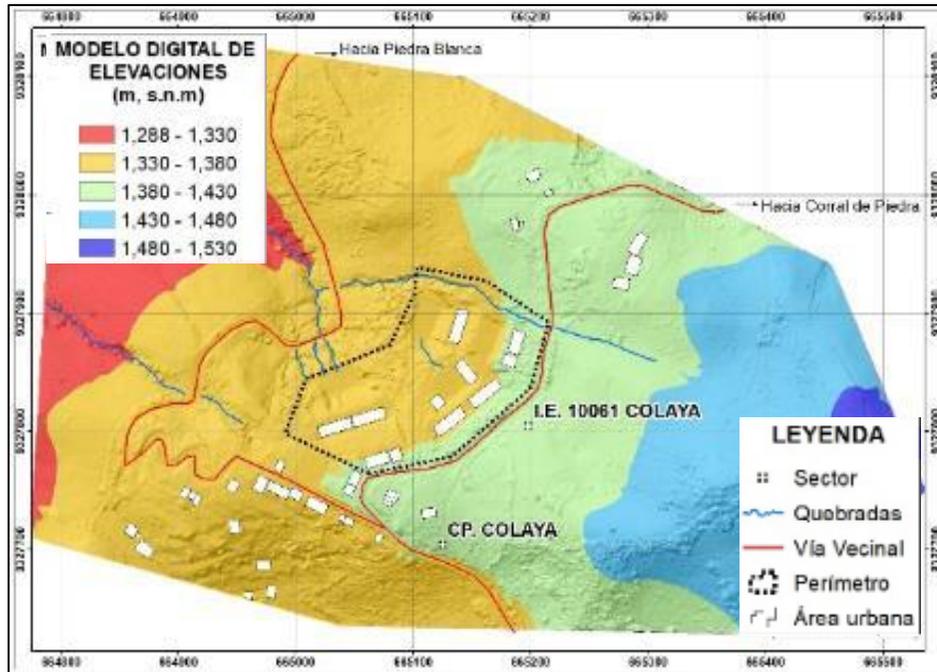
Figura 03. Modelo digital de elevaciones (MDE).

El deslizamiento del cerro Colaya tiene el escarpe principal o zona de arranque a una altitud de 1403 m s.n.m., con procesos retrogresivos que llegan a 1415 m s.n.m; la zona de estudio alcanza la máxima altitud al este de la Institución Educativa con 1530 m s.n.m.; mientras que, las elevaciones más bajas se encuentran al oeste con 1288 m s.n.m. (figura 03).

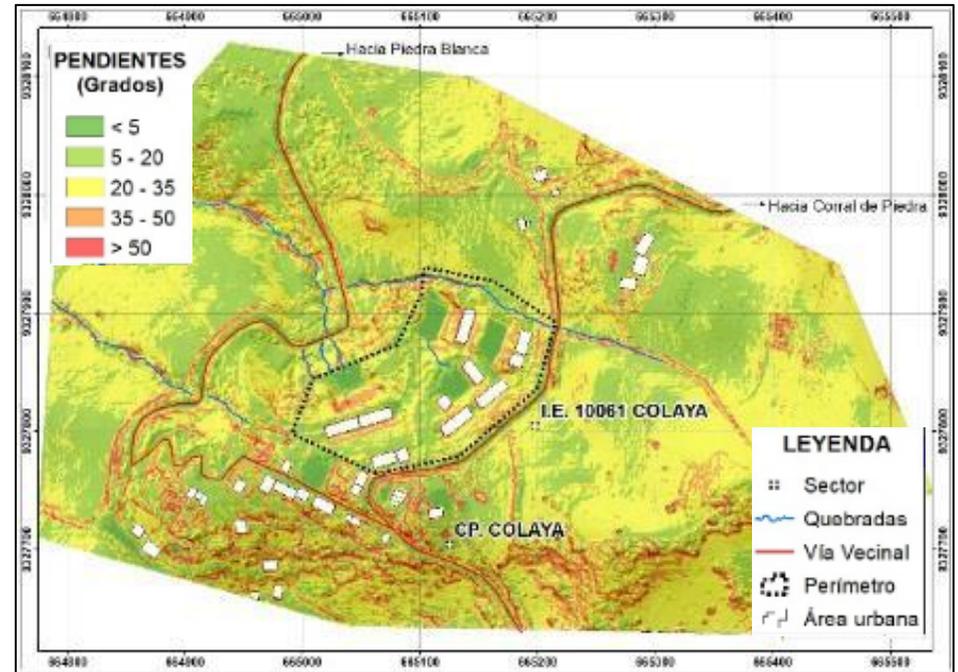
Figura 04. Mapa de pendientes.

La Institución Educativa 10061 Colaya se asienta sobre una ladera con pendientes que sobrepasan los 30°; mientras que, los cortes realizados para la cimentación y construcción de las estructuras como aulas, pabellones, servicios higiénicos tienen pendientes que superan los 40° (figura 04).

Las pendientes en la ladera este del cerro Colaya han condicionado el factor de erodabilidad de las superficies, en donde se observan cárcavas y surcos de hasta 2.5 m de profundidad debido al agua de escorrentía y la pendiente.

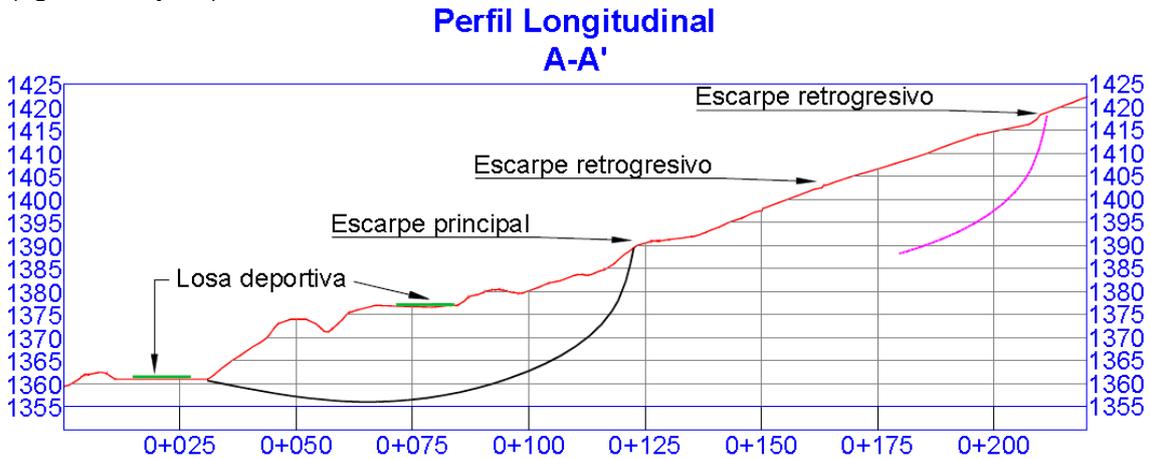
Figura 23. Perfil longitudinal del modelo digital de terreno del deslizamiento de Colaya.

La geofomas predominantes en la zona de estudio están conformadas principalmente por montañas cuyas laderas presentan pendientes que sobrepasan los 30°, tomando en cuenta que para la construcción de los pabellones, aulas y losas deportivas también se modificaron los cortes en talud llegando a pendientes de 45° (figuras 23 y 24).
