Informe Técnico N° A6703

# EVALUACIÓN GEODINÁMICA DE LOS SECTORES LAS LOMAS Y VILLA MERCEDES DEL ASENTAMIENTO HUMANO VILLA MERCEDES

Paraje Las Lomas y Villa Mercedes

FEBRERO 2016

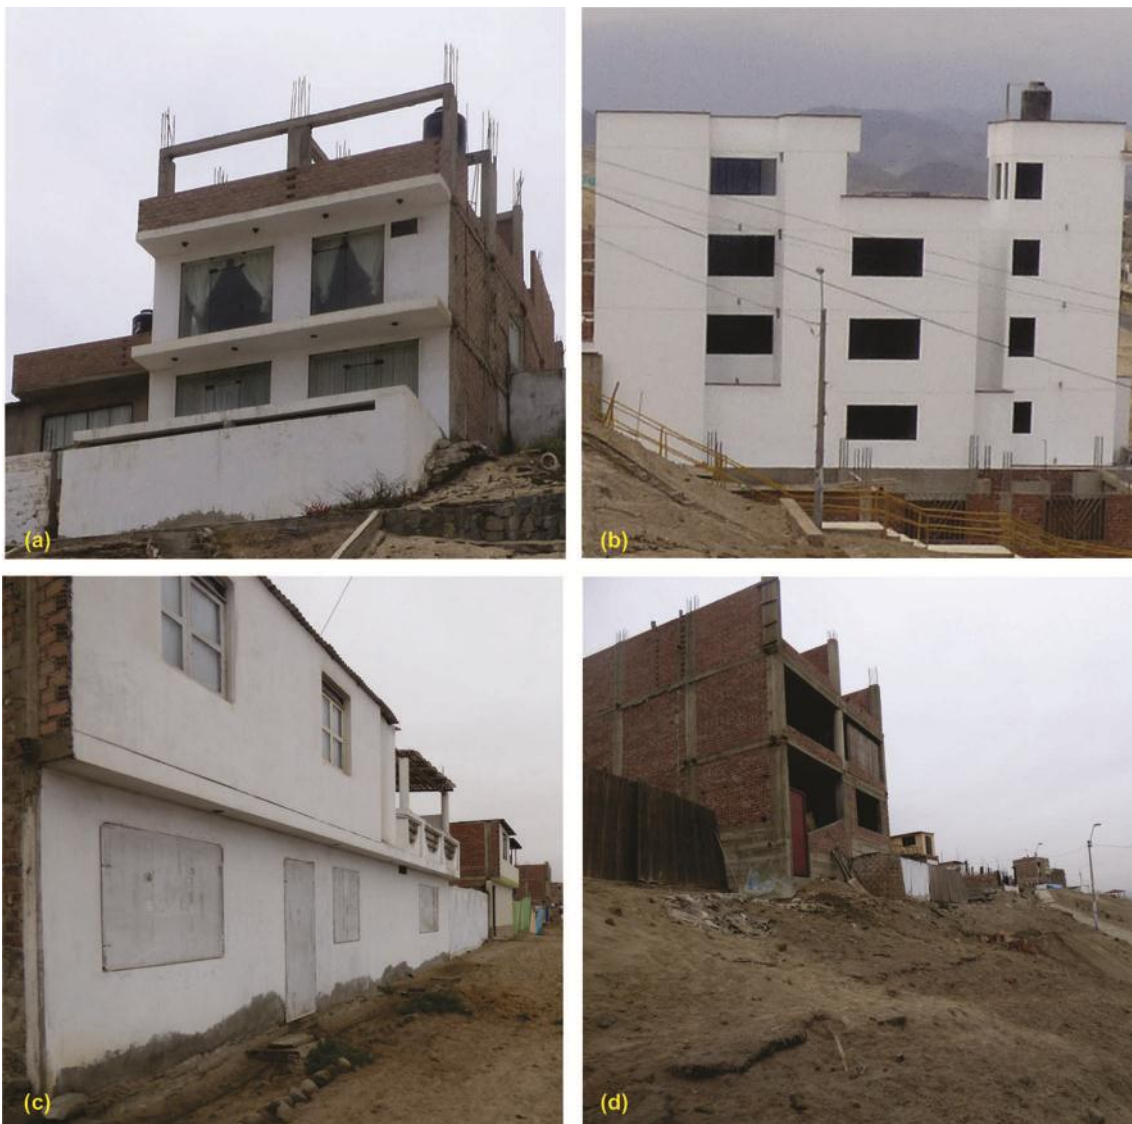
Fotos 1a, 1b, 1c y 1d. Se muestra edificaciones de material noble. Las vistas de la parte superior corresponden al sector de Villa Mercedes y la inferior a Las Lomas.

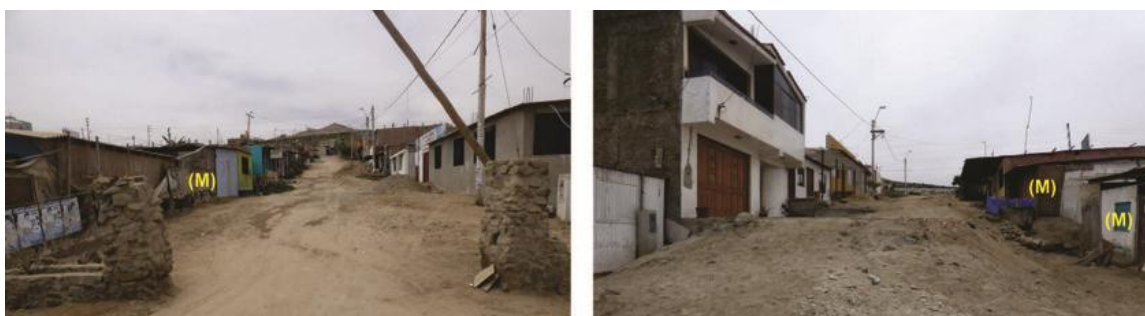
Fotos 2a y 2b. Se aprecian viviendas de material noble y rústico de madera (M). La vista de la izquierda corresponde al sector de Villa Mercedes y la derecha a Las Lomas.

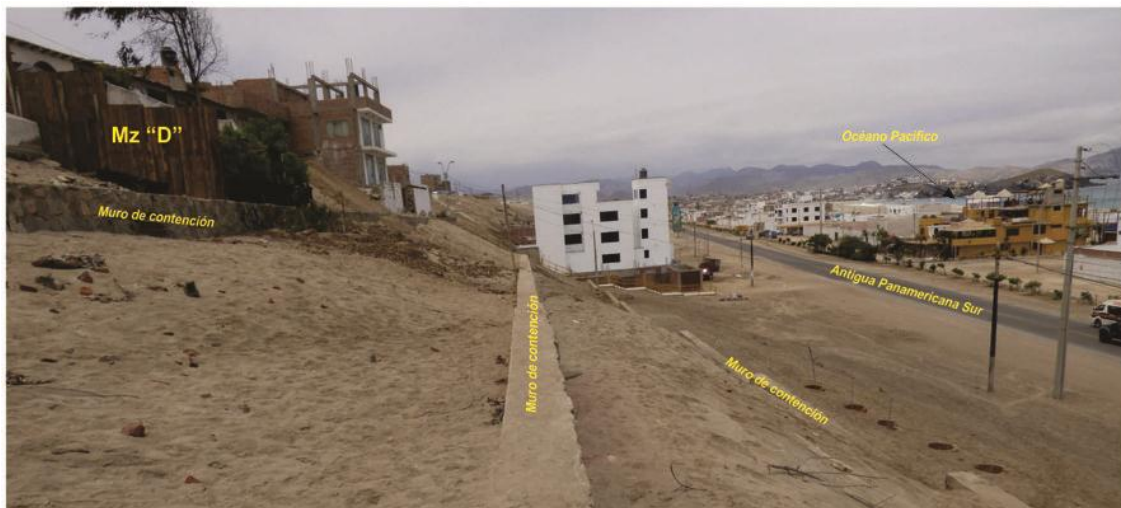
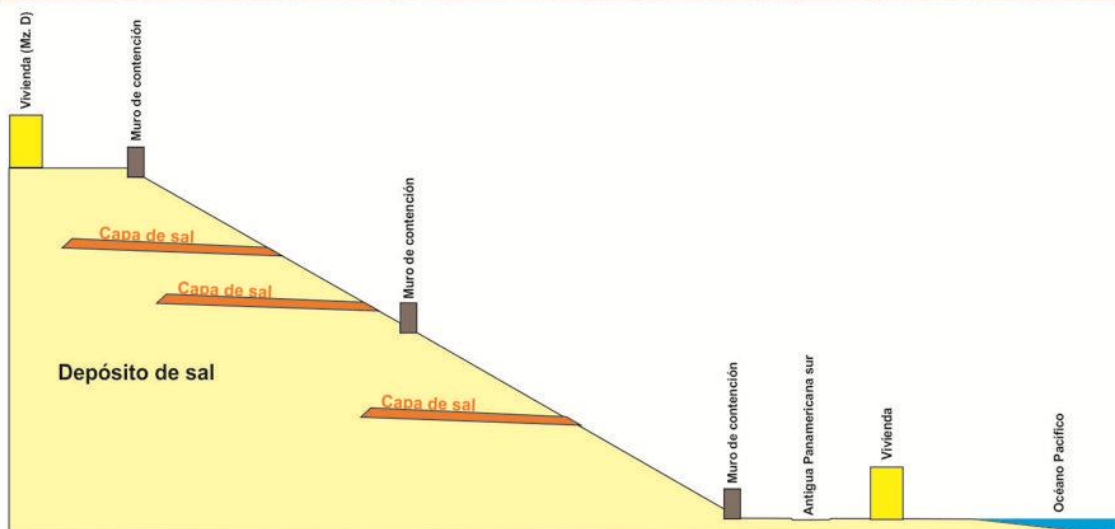
Figura 5. Perfil esquematizado de la ladera frente a la manzana D.

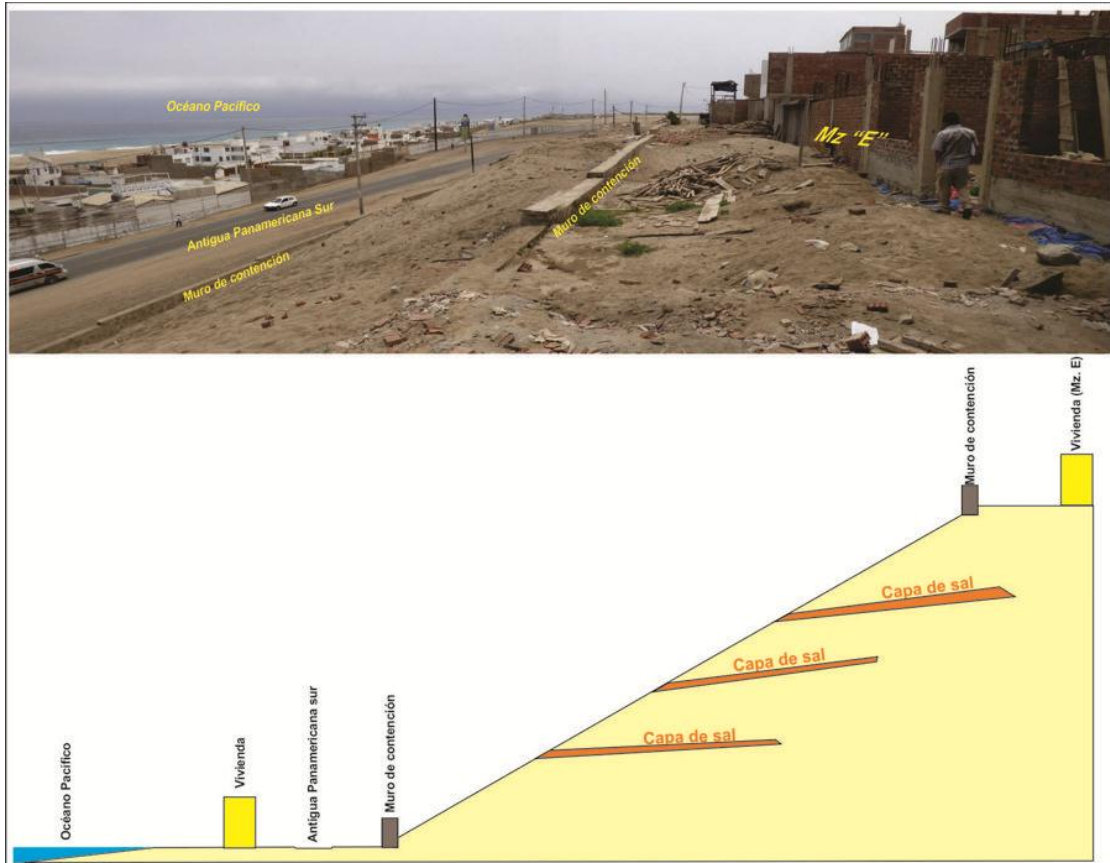
Figura 6. Perfil esquematizado de la ladera frente a la manzana E.
