Informe Técnico N° A7267

EVALUACIÓN DE PELIGROS GEOLÓGICOS EN EL CENTRO POBLADO DE SAPSI

Departamento Ayacucho
Provincia Huamanga
Distrito Socos

(Distrito Socos, provincia Huamanga, departamento Ayacucho)

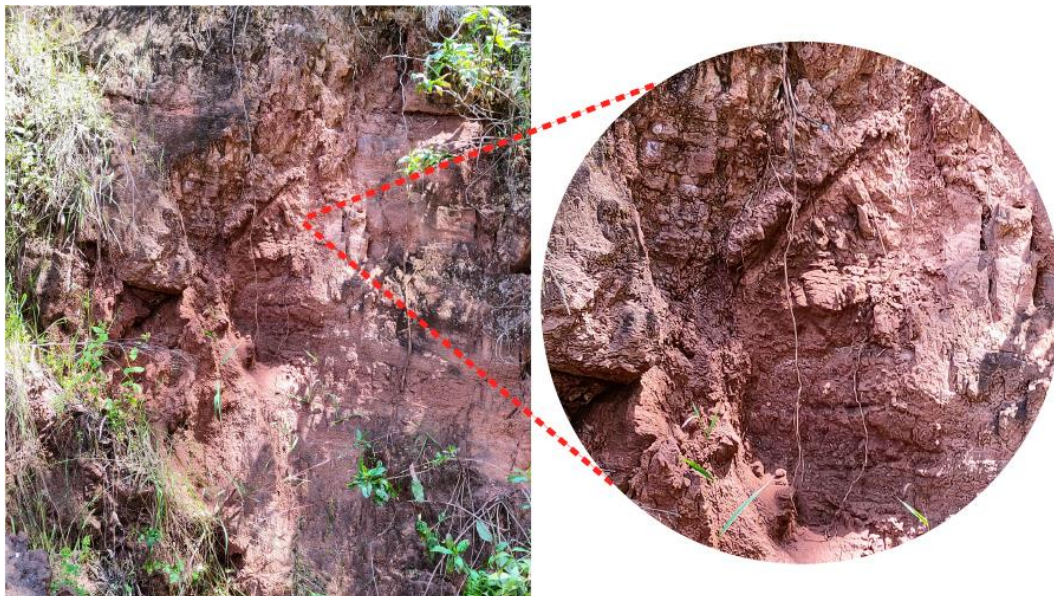
Figura 6. Ventana donde es visible la Fm. Socos, en la fotografía se observan sustratos rocosos conformado por un conglomerado de lodolitas en una matriz de limoarcillitas altamente meteorizadas.

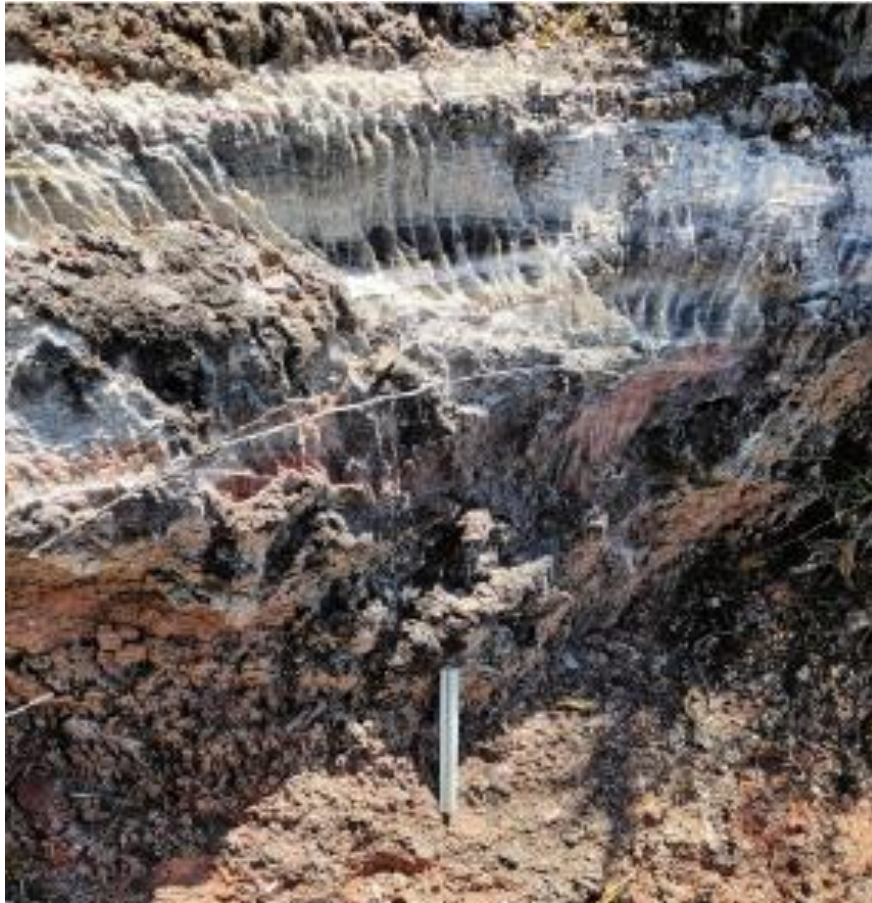
Fotografía 1. Estrato de yeso de 30 cm., se identifican presencia de selenita y halita.

El grado de meteorización según la clasificación de la ISRM para volcans sedimentario corresponde a SUELO RESIDUAL (V) - MUY METEORIZADAS (IV), la alteración de los materiales es de tipo ALTAMENTE DESCOMPUESTA por lo que se trata de rocas meteorizadas a suelos, conservándose la fábrica original. Los granos minerales están sin alterar, pero la roca es friable.

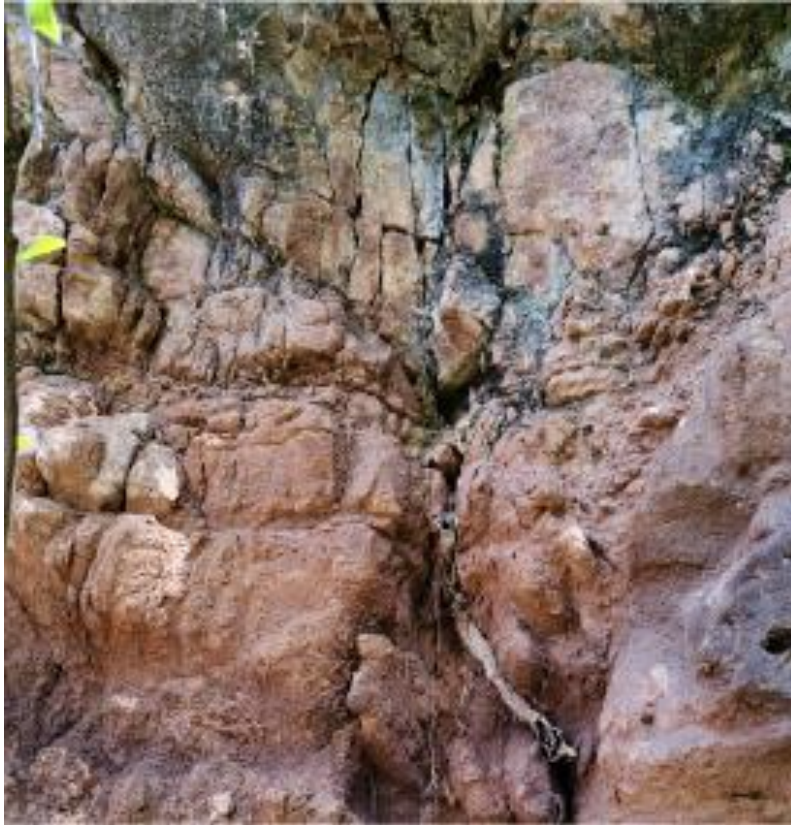
Fotografía 2. Ventana donde es visible la Fm. Sallali, en la fotografía se observa una secuencia conglomerática de abanicos aluviales intercaladas con coladas andesíticas.

El grado de meteorización según la clasificación de la ISRM para esta litología volcánico sedimentario corresponde a ROCA MUY METEORIZADA (IV) a ROCA METEORIZADA (III), la alteración de la zona es DECOLORADA, se observan cambios en el color original de la roca debidos a la meteorización.

De acuerdo a la resistencia, los índices de campo tipifican nuestro material como ROCA BLANDA (R₂) a ROCA MODERADAMENTE DURA (R₃), por lo cual podemos describir que las rocas se tallan con dificultad con una navaja, al golpear con la punta del martillo se producen pequeñas marcas o puede fracturarse con un golpe fuerte del martillo, esto nos permite inferir que el rango de la resistencia a compresión simple del material comprende de 5.0 MPa – 50 MPa.

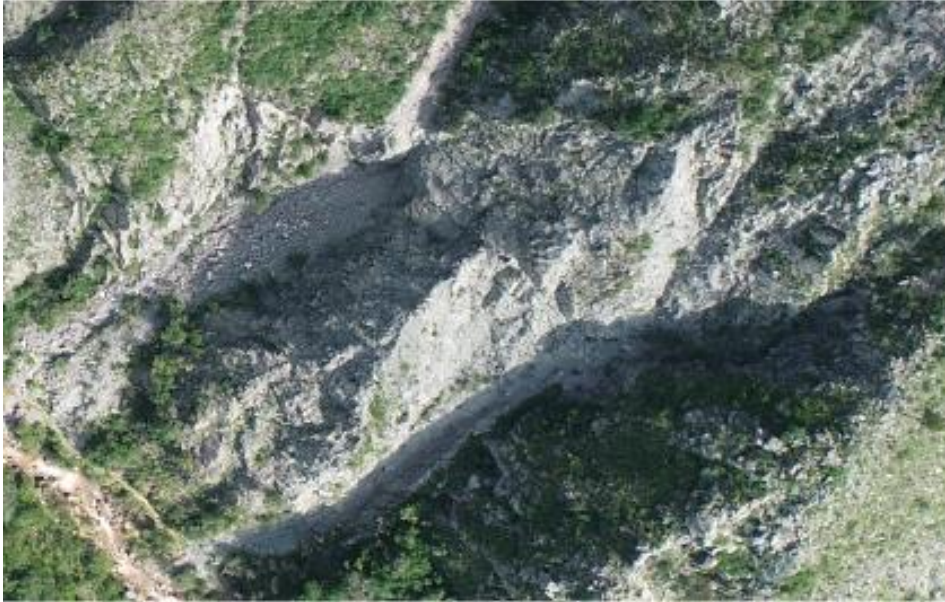
El grado de meteorización según la clasificación de la ISRM para volcánico sedimentario corresponde a SUELO RESIDUAL (V) - MUY METEORIZADAS (IV), la alteración de estos materiales va desde EXTREMADAMENTE DESCOMPUESTA a LIGERAMENTE DESINTEGRADA, por lo que se trata de rocas meteorizadas a suelos, conservándose la fábrica original. Los granos minerales están sin alterar, pero la roca es friable y algunos granos minerales están descompuestos.

De acuerdo a la resistencia, los índices de campo según la ISRM tipifican nuestro material como ROCA MUY BLANDA (R_1) a ROCA EXTREMADAMENTE BLANDA (R_0), por lo cual podemos describir que las rocas se desmenuzan al golpear con la punta del martillo o en algunas zonas con los dedos, esto nos permite inferir que el rango de la resistencia a compresión simple del material comprende de 0.25 MPa – 5.0 MPa.

Fotografía 3. Vista aérea de la Fm. Huanta, fotografía tomada por el dron.

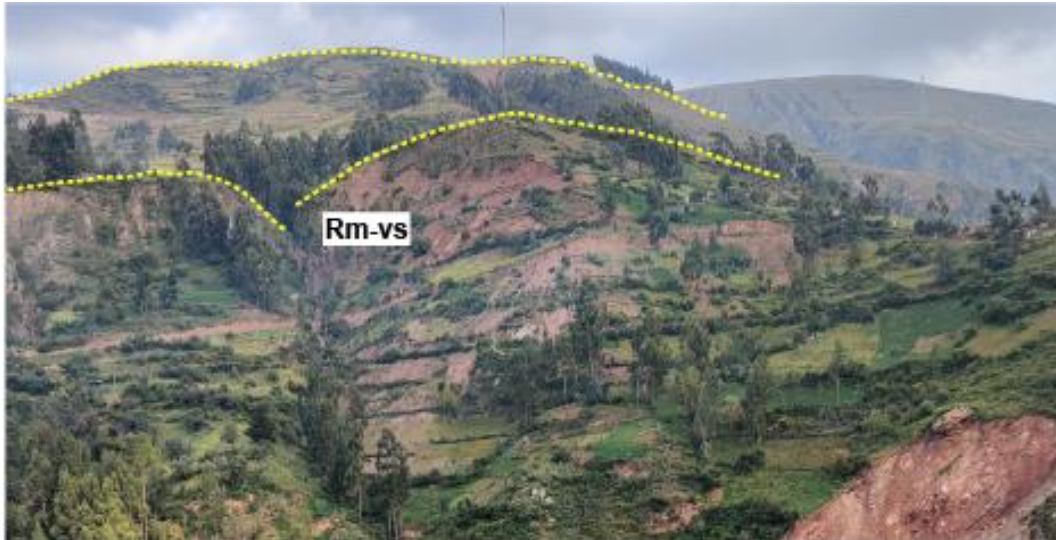
El área evaluada corresponde a montañas en afloramientos de rocas sedimentarias de las formaciones Socos y Sallalli; sus relieves se encuentran asociados a procesos dominantes de erosión de ladera, derrumbes y deslizamientos. Se distribuyen en forma adyacente a las zonas de fuerte pendiente y se ubican al norte del centro poblado de Sapsi (figura 11).

Figura 11. Vista con dirección al NW, donde se observa montañas en rocas sedimentarias (Rm-vs) de la Formación Sallalli y Socos, ubicada al oeste del centro poblado de Sapsi.

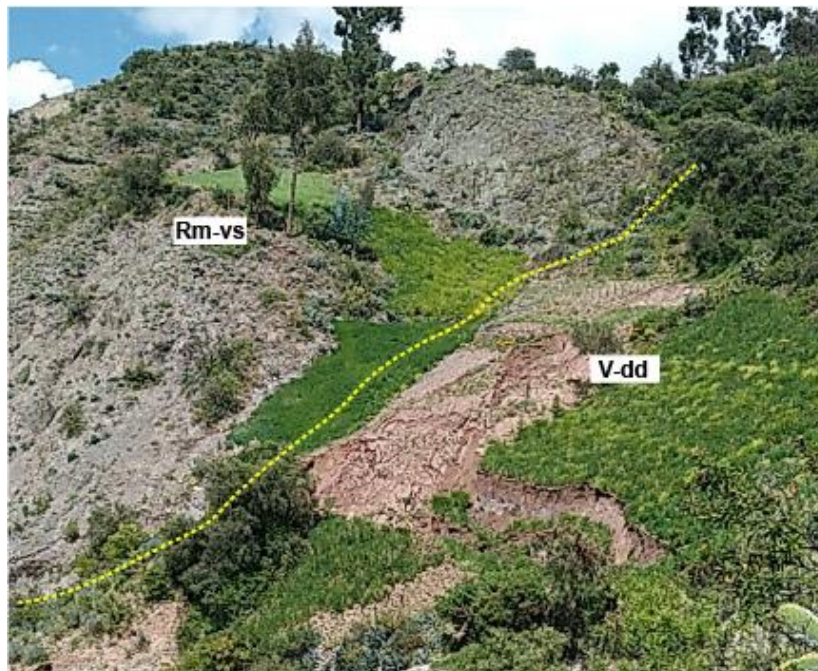
Su morfología es cóncava y su disposición es elongada en relación con la zona de arranque o despegue del movimiento en masa, también se incluye deslizamientos en procesos de formación cuya escarpa ya ha definido un cuerpo, que tienen avance lento (figura 13).

Figura 13. Vista de subunidad vertiente con depósito de deslizamiento, ubicada en el centro poblado de Cedro.

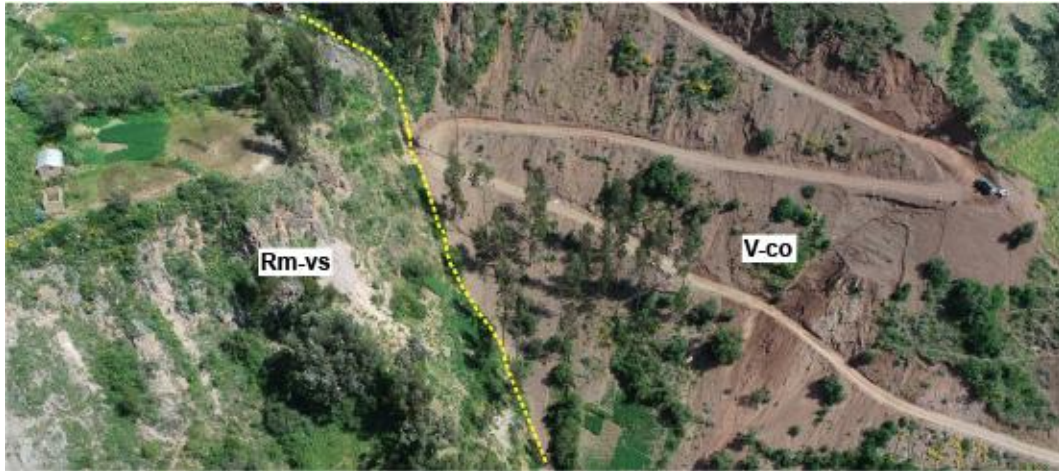
y de naturaleza litológica homogénea. Los depósitos de esta unidad carecen de relleno, son sueltos sin cohesión, conformando taludes de reposo poco estables (figura 14).

Figura 14. Vista con dirección al NW donde se delimitó la vertiente coluvial (con líneas de color amarillo).

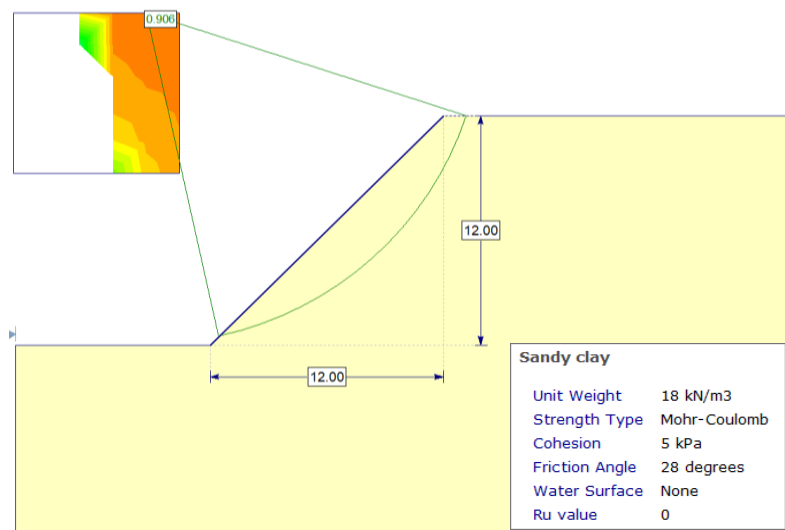
Figura 34: Análisis de estabilidad del talud. Fuente: Propia

Con lo mencionado se concluye que para aumentar la estabilidad de las laderas es necesario modificar la geometría de ambos taludes siguiendo criterios técnicos, actualmente los softwares ingenieriles pueden brindar modelos preliminares para conocer el grado de estabilidad. A continuación, se expone un ejemplo exponemos un talud con una pendiente 1H:1V, podemos ver en la figura 34, la representación para conocer el Factor de Seguridad. Usando el método de GLE / Morgenstern-Price se obtiene un Factor de Seguridad de 0.906.

Se debe de tener un Factor de Seguridad F.S. de 1.5, y por ello se deben de analizar otras posibilidades, una de ellas será tendiendo más el talud o generando una berma para conseguir la estabilidad deseada. En la figura 35 mostrada a continuación se puede conocer los Factores de Seguridad en ambos casos planteados.
