Informe Técnico N° A7269

EVALUACIÓN DE PELIGROS GEOLÓGICOS EN EL CENTRO POBLADO VILLA MEJORADA

Departamento Ayacucho
Provincia Huanta
Distrito Llochegua

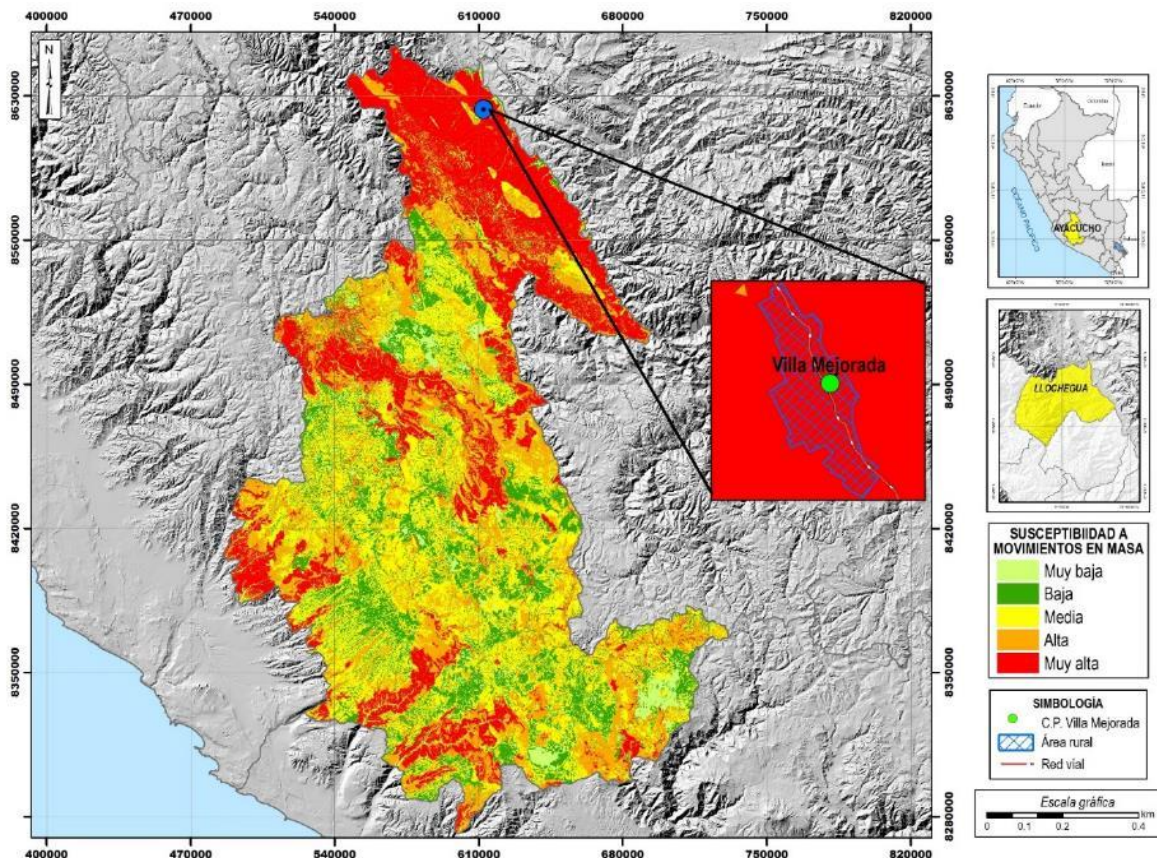
- B) Peligro Geológico en la Región Ayacucho de la Serie C: Geodinámica e Ingeniería Geológica, (Vílchez et al. (2019), en el que por escala de análisis (1:300 000.) se caracteriza al área de estudio como susceptibilidad muy alta a la ocurrencia de movimientos en masa (figura 1). Entendiéndose, la susceptibilidad a movimientos en masa, como la propensión que tiene una determinada zona a ser afectada por un determinado proceso geológico (movimiento en masa), expresado en grados cualitativos y relativos.

Figura 1: Susceptibilidad por movimientos en masa del centro poblado Villa Mejorada.
Fuente: Vílchez et al., 2020.

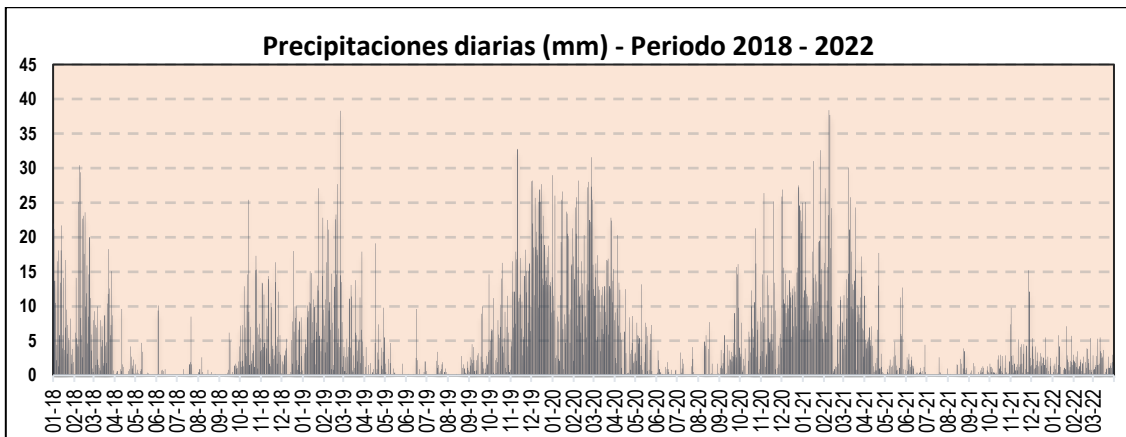
En cuanto a la cantidad de lluvia, según datos meteorológicos y pronóstico del tiempo del servicio de aWhere (que analiza los datos de 2 millones de estaciones meteorológicas virtuales en todo el mundo, combinándolos con datos raster y de satélite), la precipitación máxima registrada en el último periodo 2018-2022, fue de 38.3 mm, (figura 3). Cabe recalcar que las lluvias son abundantes en todas las estaciones.

Figura 3. Precipitaciones máximas diarias en mm, distribuidas a lo largo del periodo 2018-2021. La figura permite analizar la frecuencia de las anomalías en las precipitaciones pluviales que inducen al desarrollo de la erosión del suelo. **Fuente:** Landviewer, disponible en: <https://crop-monitoring.eos.com/weather-history/field/7843417>.
