INSTITUTO GEOLOGICO MINERO Y METALURGICO
(INGEMMET)

PRIMER INFORME

**ESTUDIO GEOLÓGICO Y GEODINÁMICO DE
LOS BALJARTES EN EL SITIO ARQUEOLÓGICO
DE SAQSAYWAMAN-CUSCO**

Enero, 2009
CUSCO - PERÚ

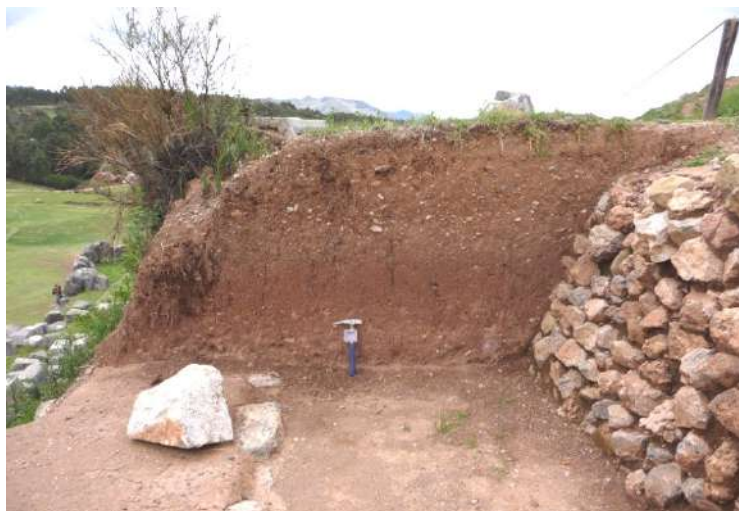
Foto 5. Perfil de los depósitos coluviales y de relleno en la Zona 3.

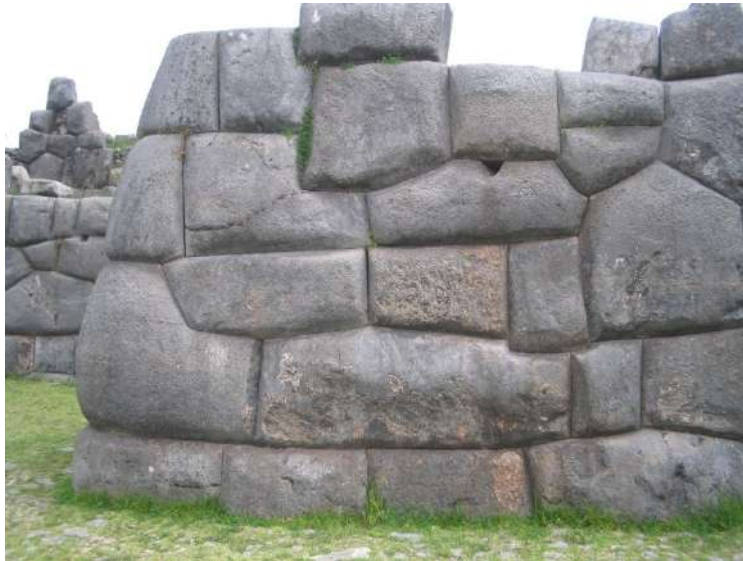
Foto 8. Dimensiones casi homogéneas de los bloques labrados de caliza y entre ellos un dren.

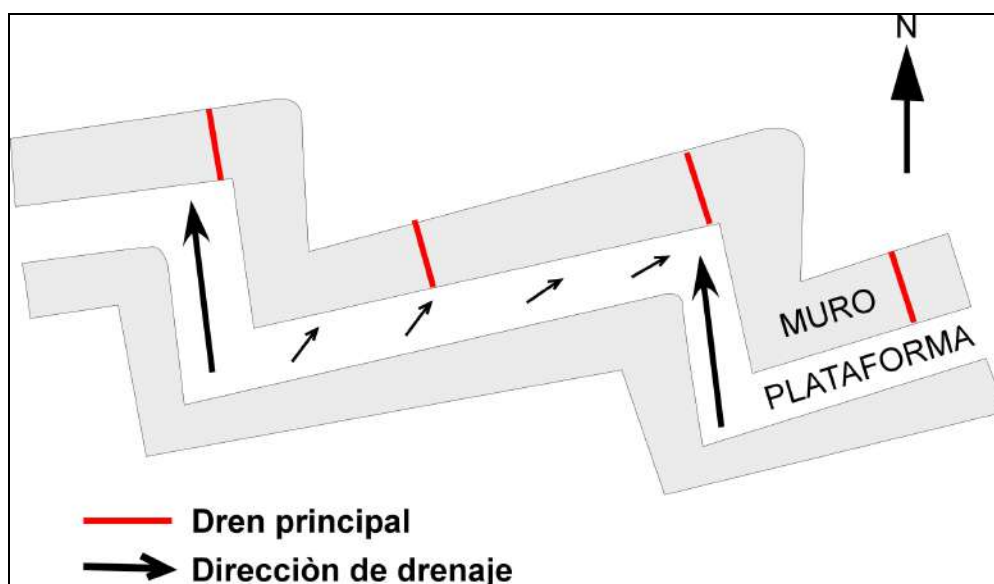
Fig. 4. Distribución de drenaje principal y dirección de flujo propuesto para las plataformas del Segundo Nivel.

La disposición de los drenes principales a diferentes alturas del piso actual (Foto 13) nos hace pensar que los pisos originales de las plataformas se hallaban al nivel de los drenes. Estos eran planos inclinados hacia el este y al norte (Fig. 4).

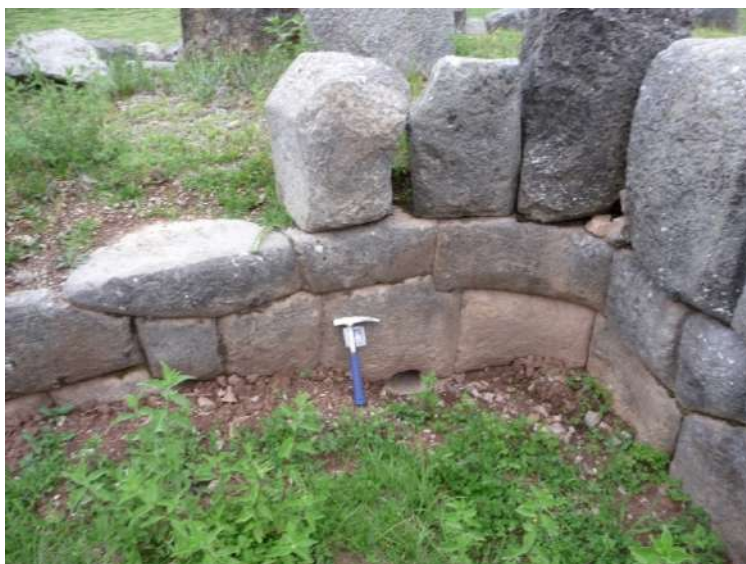
Actualmente, la mayoría de los drenes principales observados, se hallan encima de las plataformas o piso actual, debido a excavaciones realizadas para mostrar los muros internos, llegando inclusive a 60 cm de diferencia (Foto 11). En otros casos, a veces en las esquinas de los zigzag, los drenes pueden concordar con el piso actual de plataforma (Foto 12), pero normalmente están por encima.

Foto 12. Drenaje en la esquina de un zigzag que coincide con el piso actual.

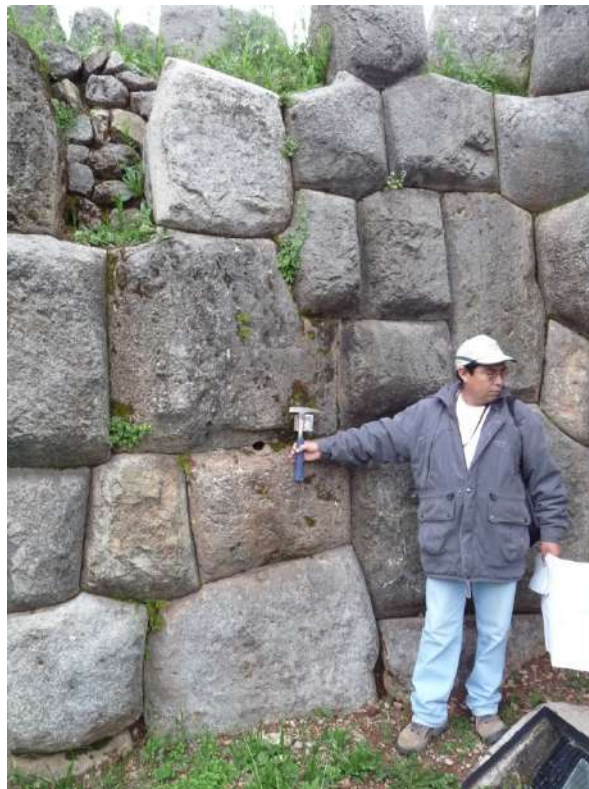
Los drenes secundarios se localizan en cualquier parte del muro y servían evacuar las aguas saturadas del material coluvial y así evitar la presión lateral de estas hacia el muro (Fotos 14).

Foto 14. Dren secundario.

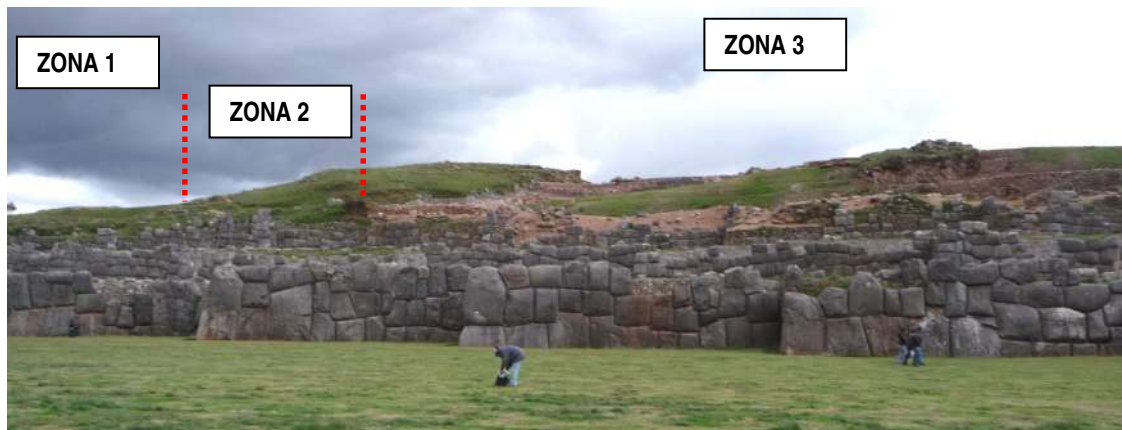
Para una mejor descripción de los fenómenos de geodinámica externa que afectan la ladera y los Baluartes en estudio se ha dividido en 3 zonas (Foto 18 y Figs. 5 y 6).

Foto 18. Vista panorámica de los Baluartes mostrando las zonas de estudio.

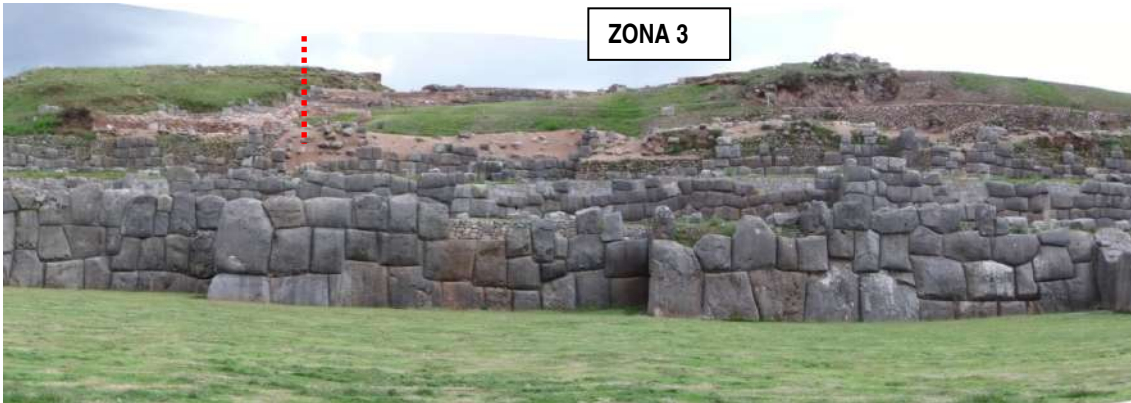
Se ubica al oeste de la Zona 2 (Foto 24) y al norte del sitio denominado Muyuqmarka. Tiene una superficie de 2216m². Actualmente, en toda esta zona se están realizando excavaciones arqueológicas dejando al descubierto los depósitos coluviales y de relleno de grava y arena, sueltos (Foto 25). Este material movido se comporta como depósitos muy permeables haciendo que las aguas de lluvia se infiltren y erosionen el material fino de los depósitos coluviales, quedando solo los sedimentos gruesos de dimensión grava o gravilla. Las aguas que circulan producen también erosión superficial, formando pequeñas cárcavas entre las plataformas y además favorece la infiltración de las aguas de lluvias al llegar al muro y plataforma del Tercer Nivel (Fig. 6 y Foto 26). Todo el agua que se infiltra en esta parte, afecta los diferentes niveles de parte baja, principalmente en el Tercer Nivel y Segundo Nivel.

Foto 24. Vista panorámica de la zona 3.

En conclusión, los fenómenos de erosión superficial y la infiltración de aguas pluviales, saturan los suelos que están en contacto con los muros, lo que provoca la expansión lateral de suelos, y además asentamientos, originando la inestabilidad y por consiguiente la conservación de los muros de roca caliza labrada, especialmente en los muros del Tercer Nivel y en menor proporción de los muros de Segundo Nivel y Primer Nivel. En efecto, en los muros de los tres niveles se observan separación de juntas centimétricas entre los bloques labrados de caliza.

Las recomendaciones para este caso son: evacuar las aguas considerando el sistema de drenaje o canaleta propuesto para la parte superior (Fig. 6), en cambio para los tres niveles se debe recuperar el funcionamiento de los sistemas de drenes incas. Para esto, se debe recuperar los pisos de las plataformas hasta llegar al nivel de los drenes principales, dando las pendientes adecuadas para que funcionen eficientemente. Finalmente, se debe impermeabilizar las cabeceras de los muros.
