Informe Técnico N° A7272

EVALUACIÓN DE PELIGROS GEOLÓGICOS EN EL SECTOR DE ACOGIDA DE VILLA JUNÍN Y ACTUALIZACIÓN DE LAS CONDICIONES GEODINÁMICAS DEL DESLIZAMIENTO DEL CERRO SITO MORA

Departamento Junín
Provincia Satipo
Distrito Río Tambo

JUNIO
2022

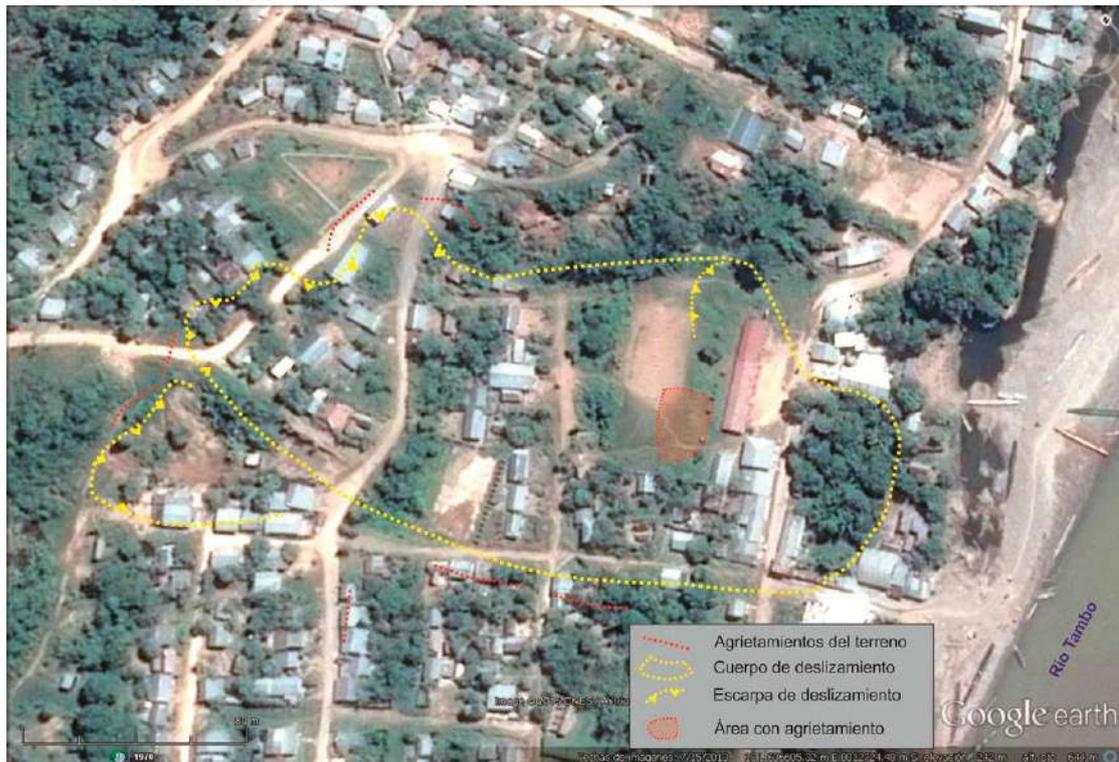
- A) En el Informe técnico N°A6673, “Deslizamiento del Cerro Sito Mora Villa Junín” (Núñez, 2015), se describen las condiciones geológicas, geomorfológicas y geodinámicas que condicionaron y desencadenaron el deslizamiento rotacional (figura 1) ocurrido el 27 de enero del 2015, en el flanco este del cerro Sito Mora, que destruyó 50 viviendas, un centro educativo y 150 m de vías de acceso, considerando al sector

Figura 1. Representación del deslizamiento que afectó al sector de Villa Junín en el 2015.
 Fuente: Informe técnico A6673 (Ingemmet 2015).

como zona crítica y de peligro inminente; Recomendado la reubicación de las viviendas afectadas.

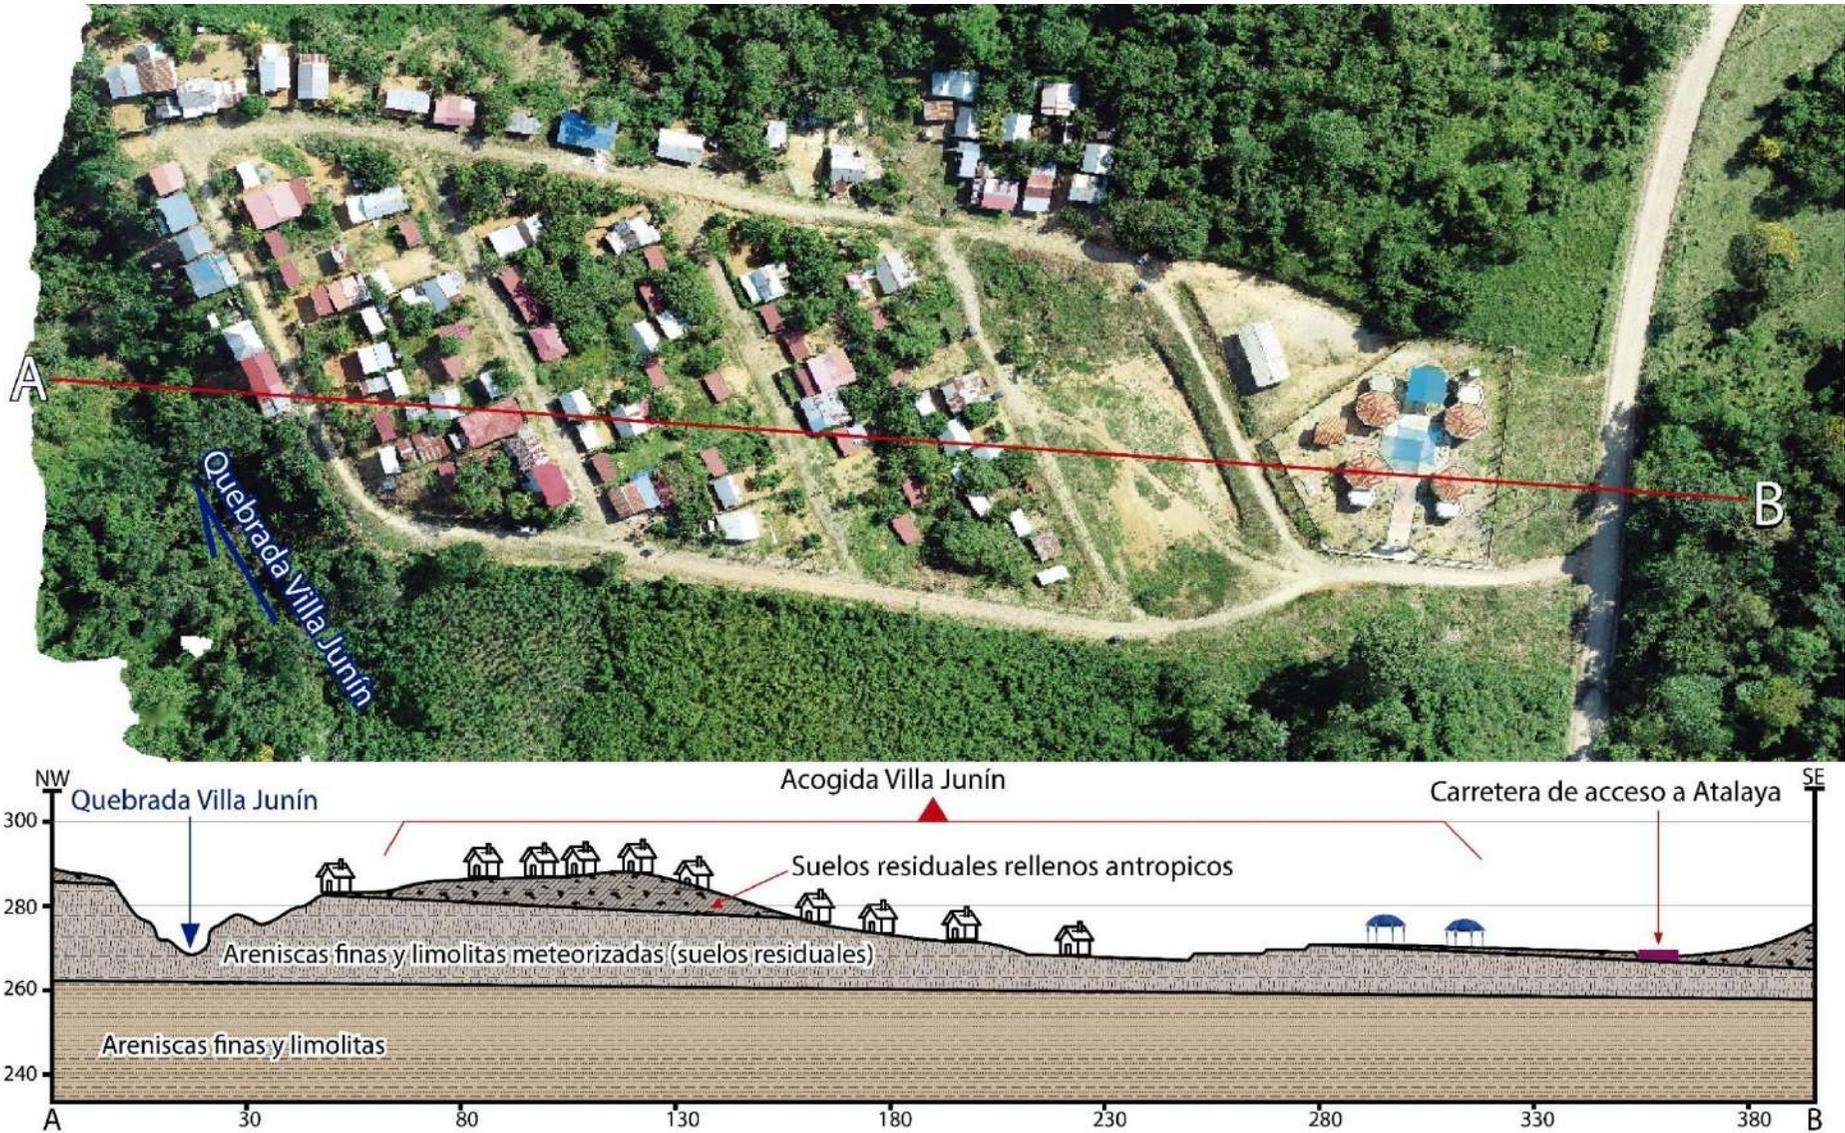
Figura 8. Configuración geomorfológica (lomadas) del sector de Acogida Villa Junín.

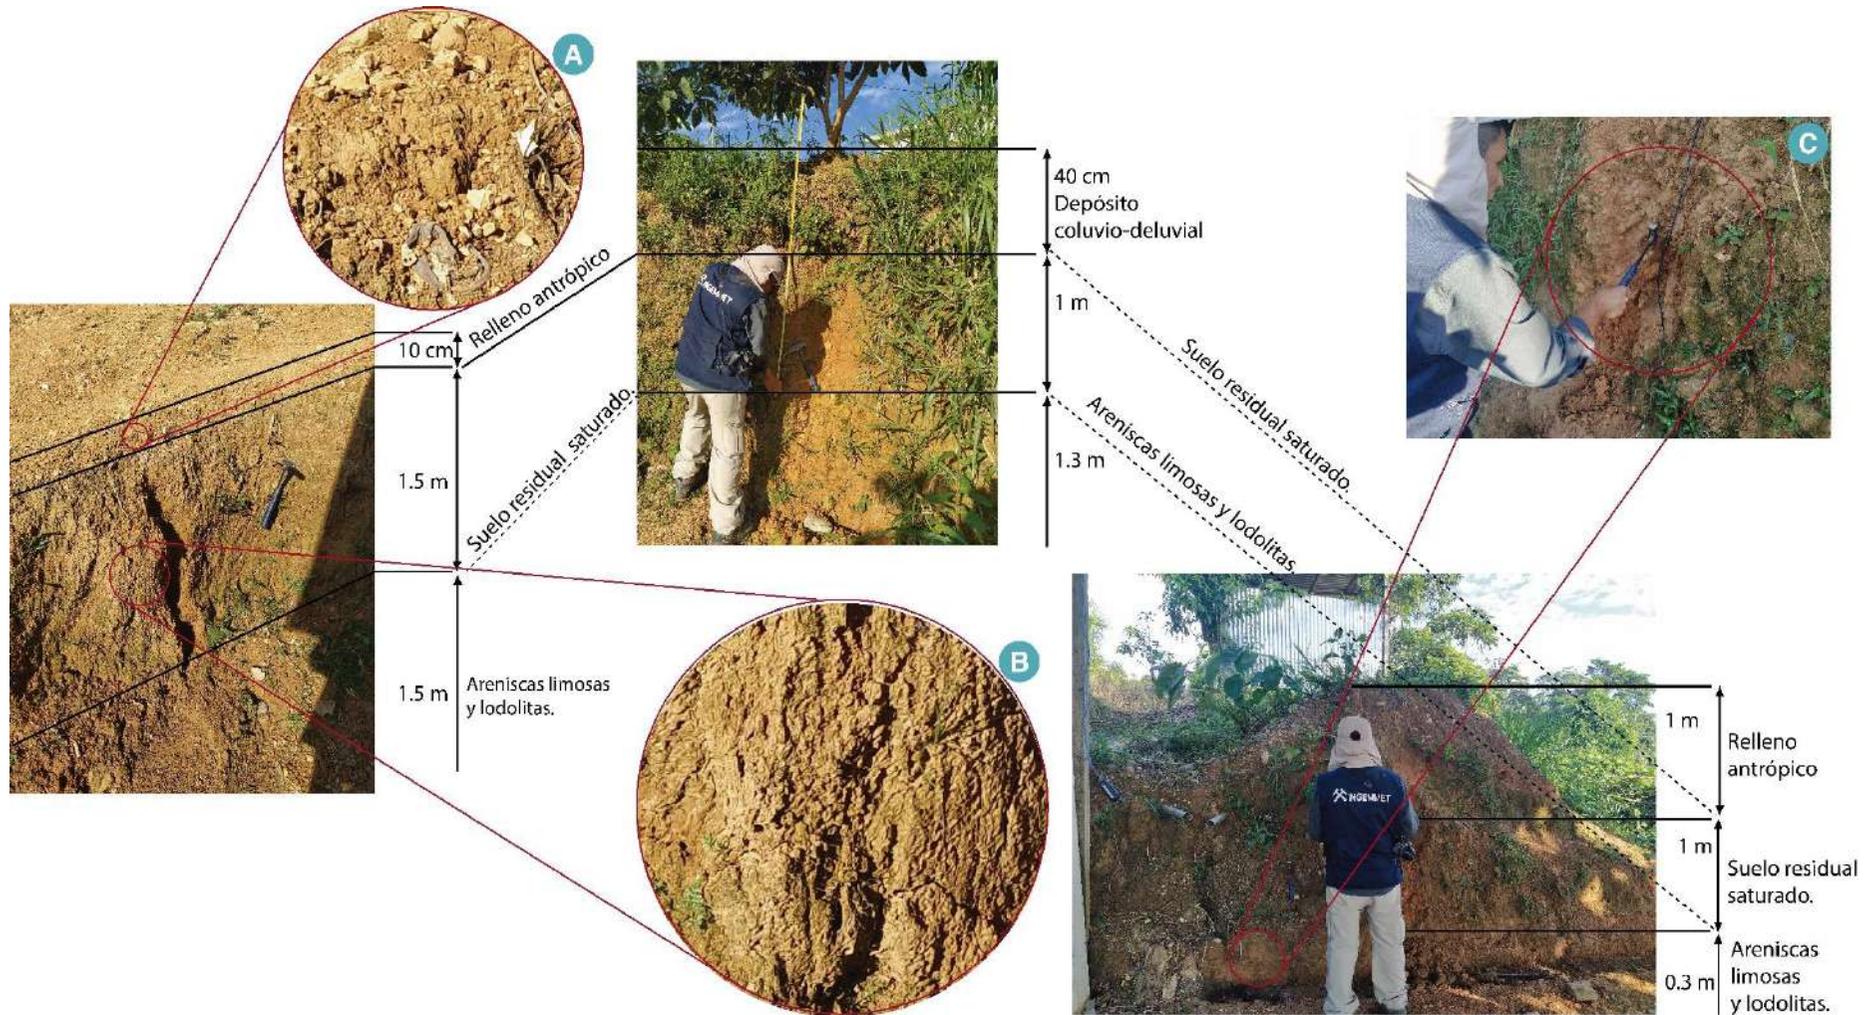
Localmente en el sector de acogida de Villa Junín en los cortes de talud se pueden observar areniscas arcillosas y limoarcillitas meteorizadas y fuertemente fracturadas visibles en 1.5 m, sobre estos afloramientos poco competentes se observan suelos residuales arcillosos saturados con una altura promedio de 1.2 m, que a su vez se encuentran cubiertos por suelos deluviales y coluvio deluviales de hasta 40 cm, en algunos casos mezclados con rellenos antrópicos de 10 a 40 cm usados para la construcción de viviendas y silos (figuras 8 y 9).

Figura 9. Secuencia litológica en el sector de acogida de Villa Junín. A) Muestra depósitos deluviales combinados con rellenos antrópicos, B) Muestra suelos lateríticos (residuales) y C) Muestra el substrato rocoso conformado por areniscas limosas y lodolitas.

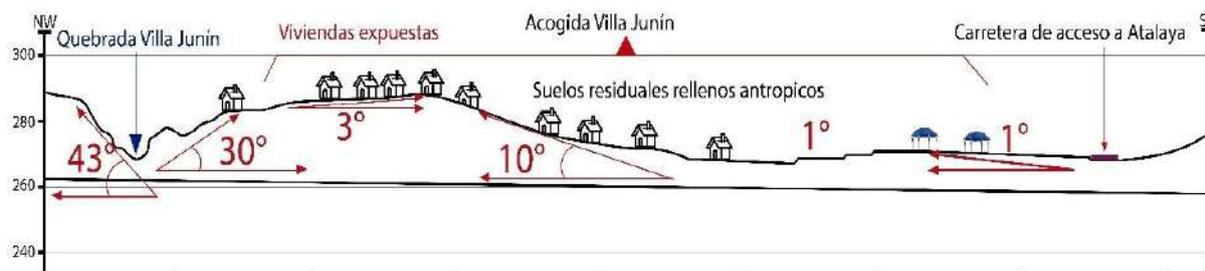
El área de Acogida Villa Junín se encuentra sobre una lomada, cuya ladera este posee una pendiente promedio de 10°, su ladera oeste (margen derecha de la quebrada Villa Junín) posee una pendiente promedio de 30° (figura 10).

Figura 10. Tipo de pendientes en un corte transversal al sector de acogida de Villa Junín.

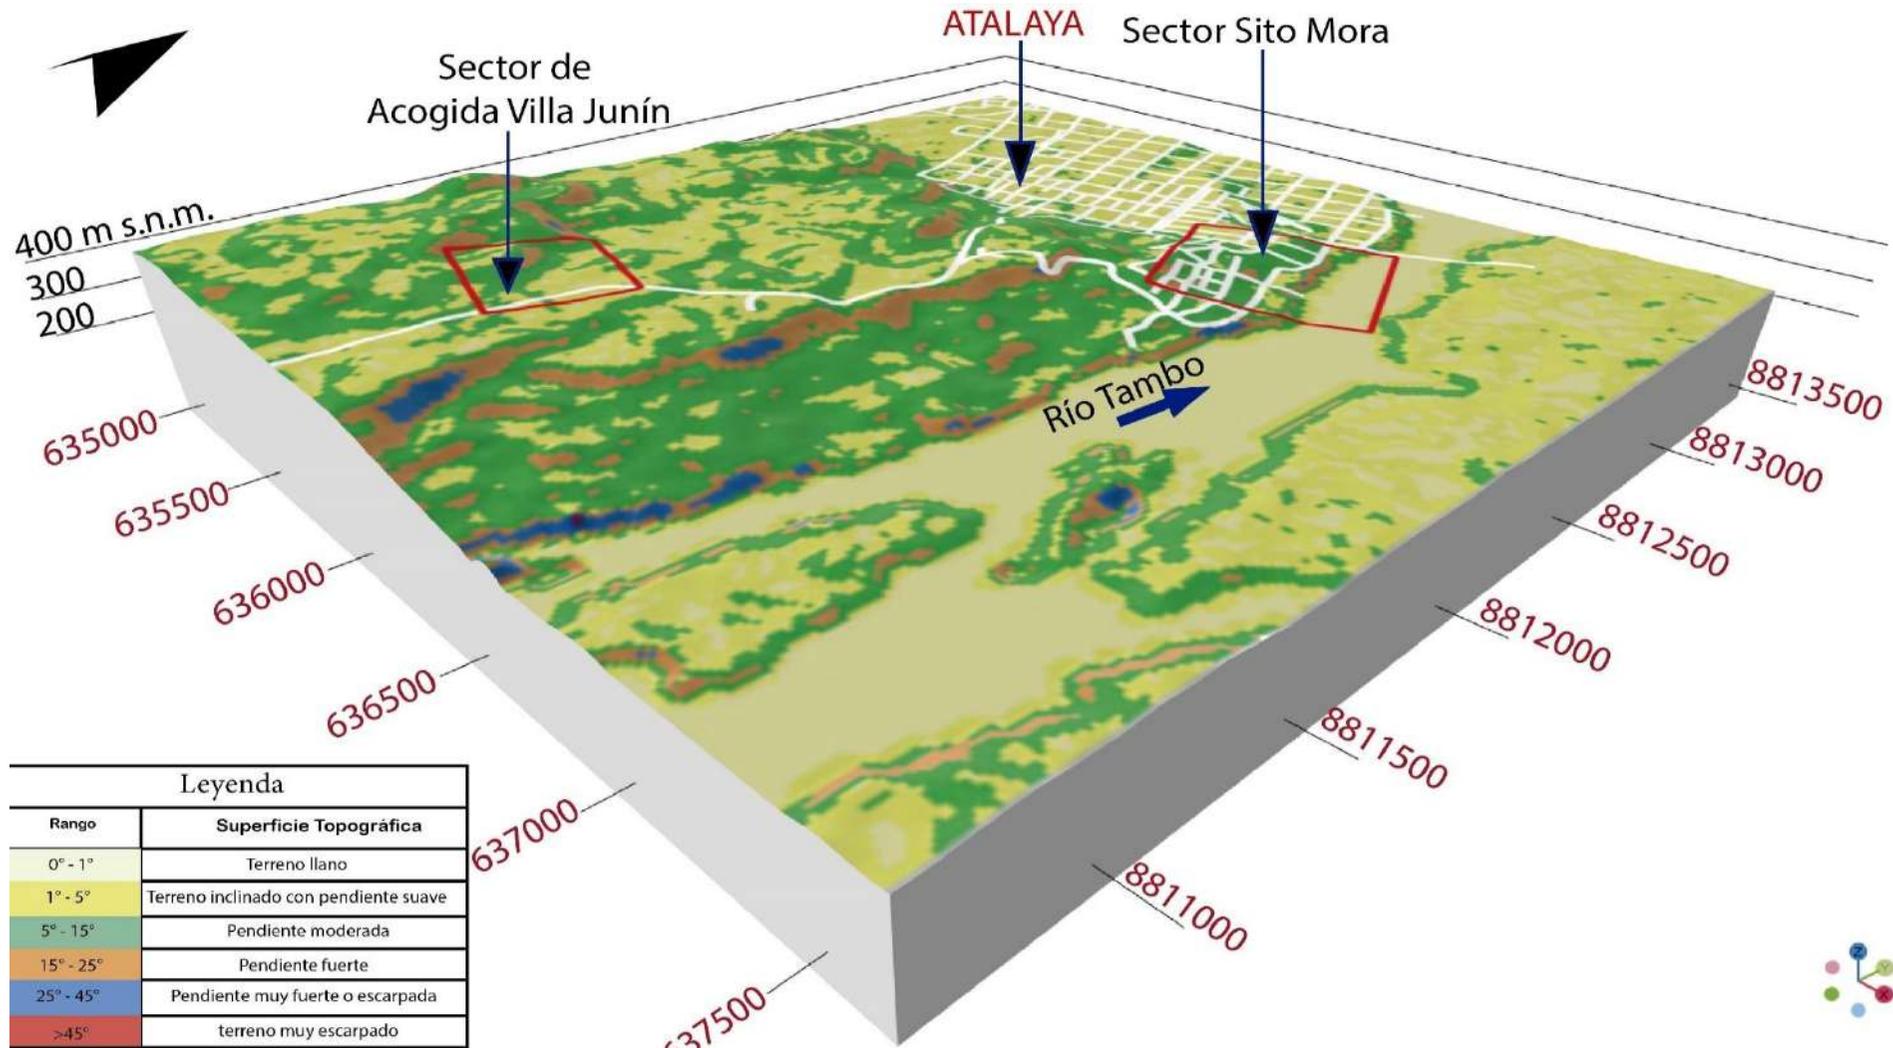
Figura 12. Distribución de rangos de pendiente en la margen izquierda del río Tambo, obsérvese que el sector de acogida de Villa Junín se encuentra entre rangos de pendiente llano a moderado, mientras en sector de Sito Mora, se encuentra entre rangos de moderada a fuerte.

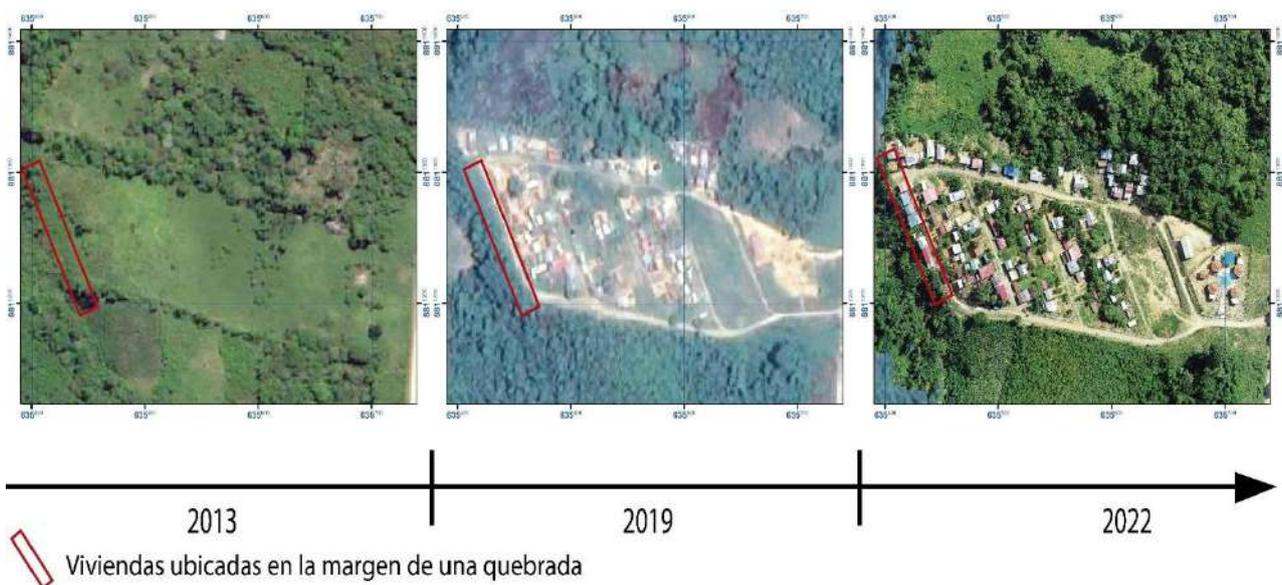
Cabe resaltar que esta lomada antes de ser elegida como lugar de reasentamiento contaba con abundante cobertura vegetal, lo que se evidencia en la imagen satelital del 2013, a partir del 2015 la cobertura vegetal empieza a disminuir aumentando el asentamiento de viviendas, y entre el 2019 y 2022 se asientan viviendas en la margen derecha de la quebrada Villa Junín sin obedecer el plan de distribución urbana (figura 14).

Figura 14. Vista satelital de la evolución urbana del sector de Acogida de Villa Junín.
