Informe Técnico N° A7273

EVALUACIÓN DE PELIGROS GEOLÓGICOS DE LAS ZONAS DE NACOREQUE, CHIJSIA, APABUCO, HUENCALA, MORORIA Y CERRO CCATASUYO

Departamento Puno
Provincia Sandia
Distrito Sandia

JUNIO
2022

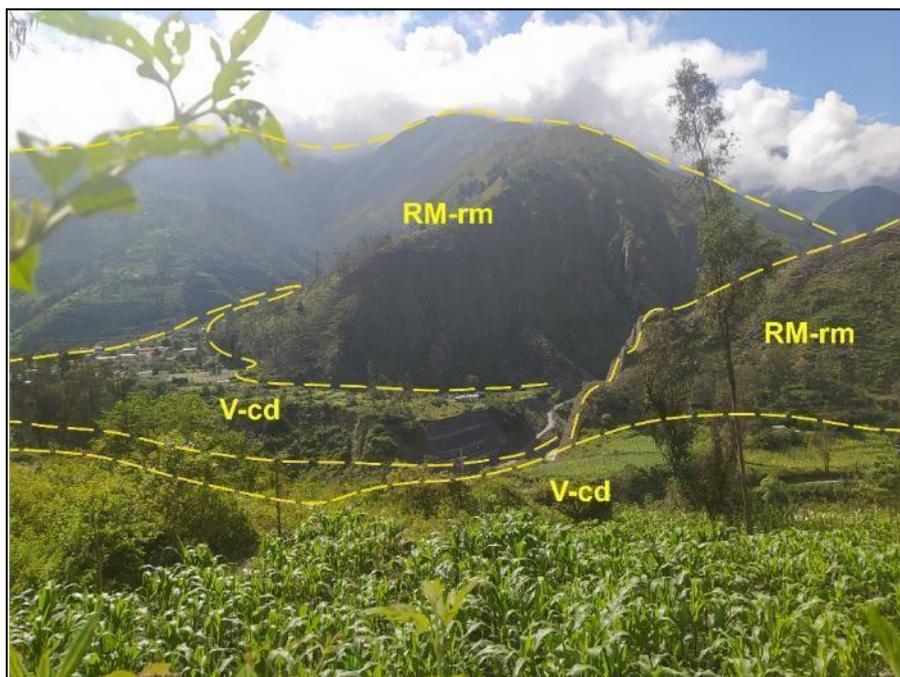
Sub Unidad de ladera de montaña en roca metamórfica (RM-rm): Corresponde a relieve moldeado sobre roca metamórfica de las formaciones Sandia y Ananea (Figura 6); debido a la forma del terreno y las pendientes de la ladera de las montañas varían principalmente de pendiente muy fuerte a muy escarpado. En esta subunidad ocurren principalmente los procesos de movimientos en masa identificados como derrumbes y caída de rocas.

Sub Unidad de Vertiente o piedemonte coluvio-deluvial (V-cd): Agrupa depósitos de piedemonte de origen gravitacional y fluvio-gravitacional, acumulado en las vertientes o márgenes del valle; en muchos casos, son resultado de una mezcla de ambos, constituyendo depósitos de laderas adosados parcialmente los afloramientos metamórficos de la Formación Sandia y Ananea (Figura 6).

Figura 6. Imagen tomada con dirección sureste, donde se observa las subunidades de ladera de montaña en roca metamórfica y vertiente coluvio-deluvial en el sector Mororia (coordenadas UTM E: 450566, N: 8417299).
