Informe Técnico N° A7274

EVALUACIÓN DE PELIGROS GEOLÓGICOS POR MOVIMIENTOS EN MASA EN LA QUEBRADA RAMBUCHAYOC, SECTOR DE KEPASHIATO

Departamento Cusco
Provincia La Convención
Distrito Kumpirushiato

JUNIO
2022

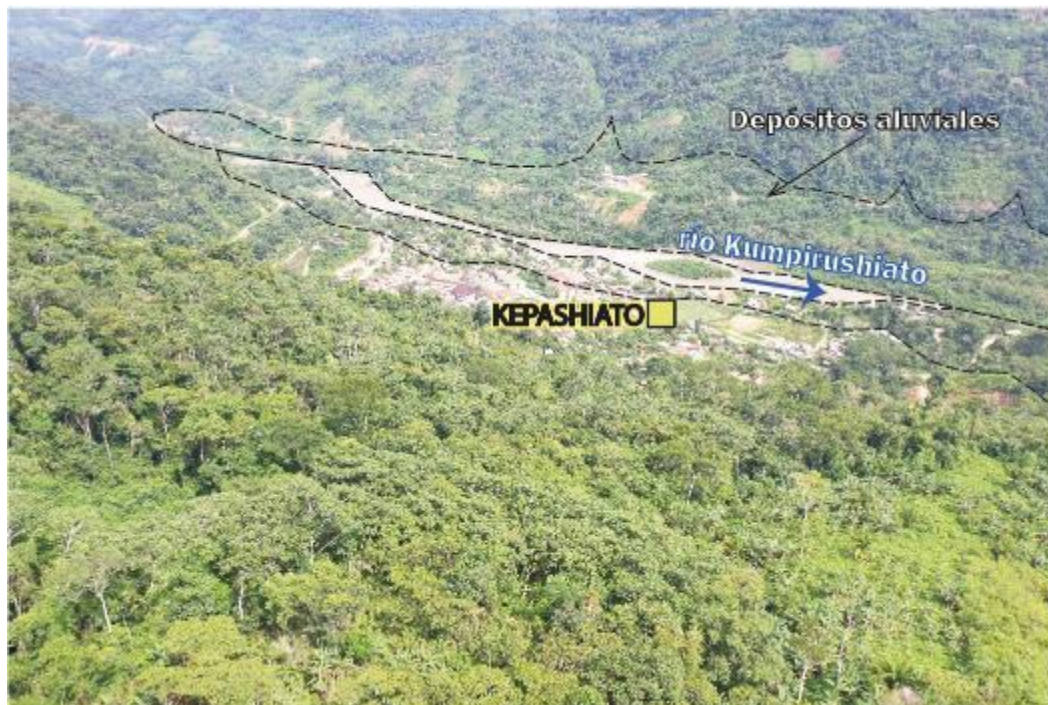
Dentro de esta unidad también se incluyen los depósitos fluviales visibles en ambas márgenes y curso principal del río Kumpirushiato (fotografía 4), del lecho de ríos y quebradas, terrazas bajas y llanura de inundación. Son depósitos inconsolidados a poco consolidados hasta sueltos, fácilmente removibles, cuya permeabilidad es alta (Vilchez et al. 2020).

Fotografía 4. Depósitos aluviales, a ambos flancos del río Kumpirushiato.

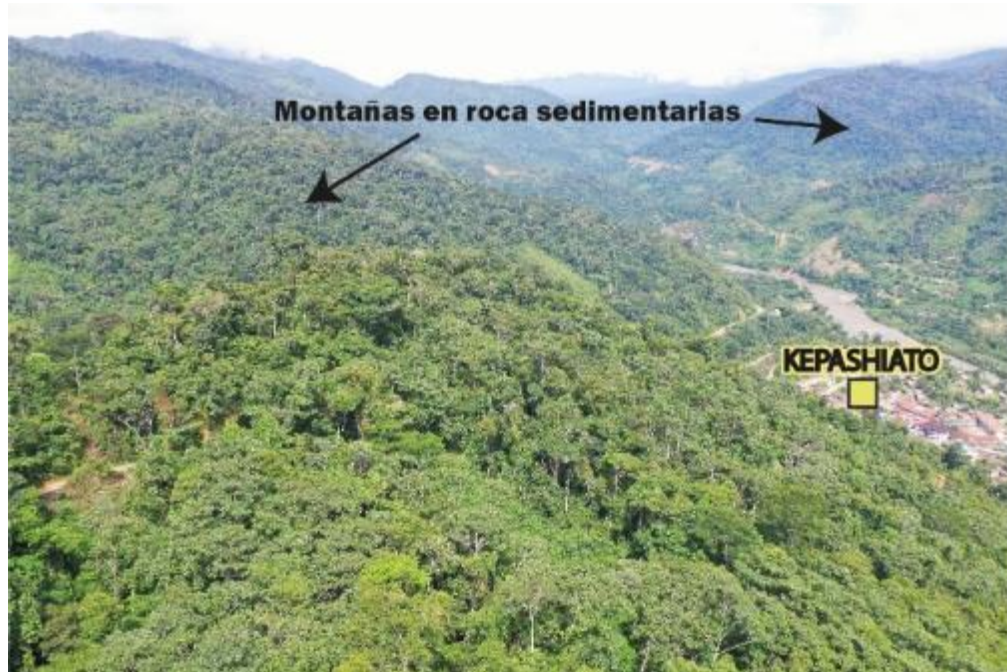
Fotografía 5. Montañas en roca sedimentaria en el sector de Kepashiato.
