**Informe Técnico N° A7276**

# **INSPECCIÓN GEOLÓGICA DEL DERRUMBE OCURRIDO EL 30 DE JUNIO 2022 EN EL CERRO CRUZ SHALLAPA**

Departamento Áncash  
Provincia Huari  
Distrito Chavín De Huántar

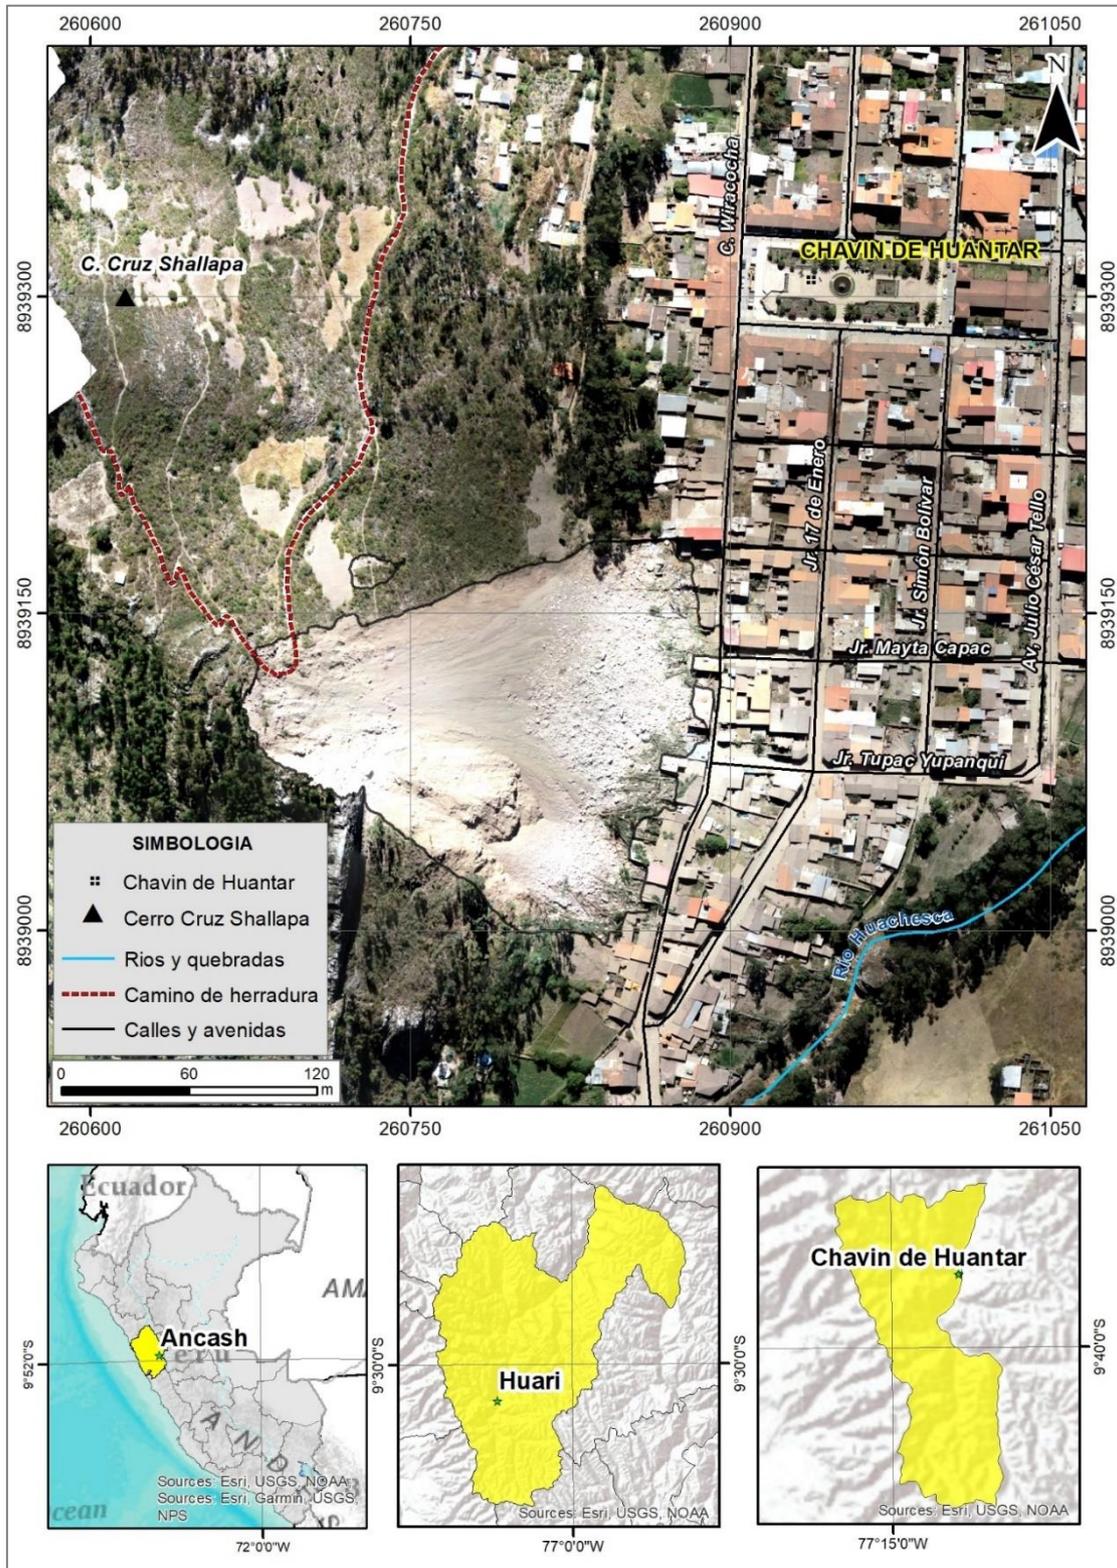
**Figura 1.** Ubicación del deslizamiento de Chavín de Huántar, provincia de Huari, departamento de Ancash.

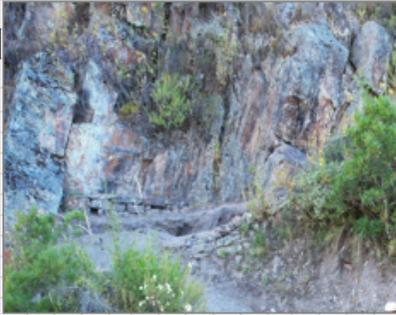
OBSERVACIONES																							
1- Parametro natural 1- > 10 m2 2- Excavación para construcción 2- 5 - 10 m2 3- Calicata 3- 1 - 5 m2 4- Zanja 4- < 1 m2 5- Galería 5- Reconocimiento lineal 6- Túnel 7- Talud natural 8- Talud de corte													Talud rocoso, al pie presencia de asentamiento de viviendas Zona inestable Flanco izquierdo del derrumbe Presenta tres familias de fractura Presenta ligera a moderada meteorización

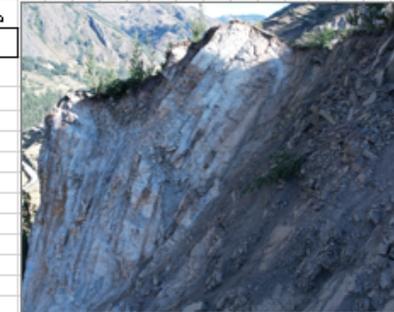
7- Talud natural		Presenta de moderadamente meteorizada										
8- Talud de corte		Zona deformada										
		Substrato rocoso muy fracturado										
INFORMACION SOBRE LA ROCA MATRIZ												
COLOR	7 8	TAMAÑO DEL GRANO	2	RESISTENCIA A LA COMPRESIÓN	3	METODO DE DETERMINACIÓN DE LA RESISTENCIA A LA COMPRESIÓN	2	TIPO DE ROCA	a r l			
1- Ligero	1- Rosáceo	1- Roca	1- Grueso (>2 mm)	1- Roca muy blanda	MPa	1- Medido	TERMINOS CALIFICATIVOS QUE DESCRIBEN LA ROCA					
2- Oscuro	2- Rojizo	2- Rojo	2- Medio (0.06 -2 mm)	2- Roca blanda	(1 - 5)	2- Estimado	ari: areniscas intercaladas con lutitas, muy fracturadas a fragmentada					
	3- Amarillo	3- Amarillo	3- Fino (<0.06 mm)	3- Roca moderadamente dura	(5 - 25)		Rocas de mala competencia geomecánica					
	4- Castaño	4- Castaño		4- Roca dura	(25 - 50)		Taludes inestables, zona de derrumbes y caída de rocas					
	5- Olivo	5- Olivo		5- Roca muy dura	(50 - 100)
