Informe Técnico N° A7277

EVALUACIÓN DE PELIGROS GEOLÓGICOS POR FLUJO DE DETRITOS EN EL SECTOR DE UCHCURUMI (PARTE URBANA I.E. 1116) DE LA COMUNIDAD CAMPESINA DE SANTA BÁRBARA

Departamento Huancavelica
Provincia Huancavelica
Distrito Huancavelica

JULIO
2022

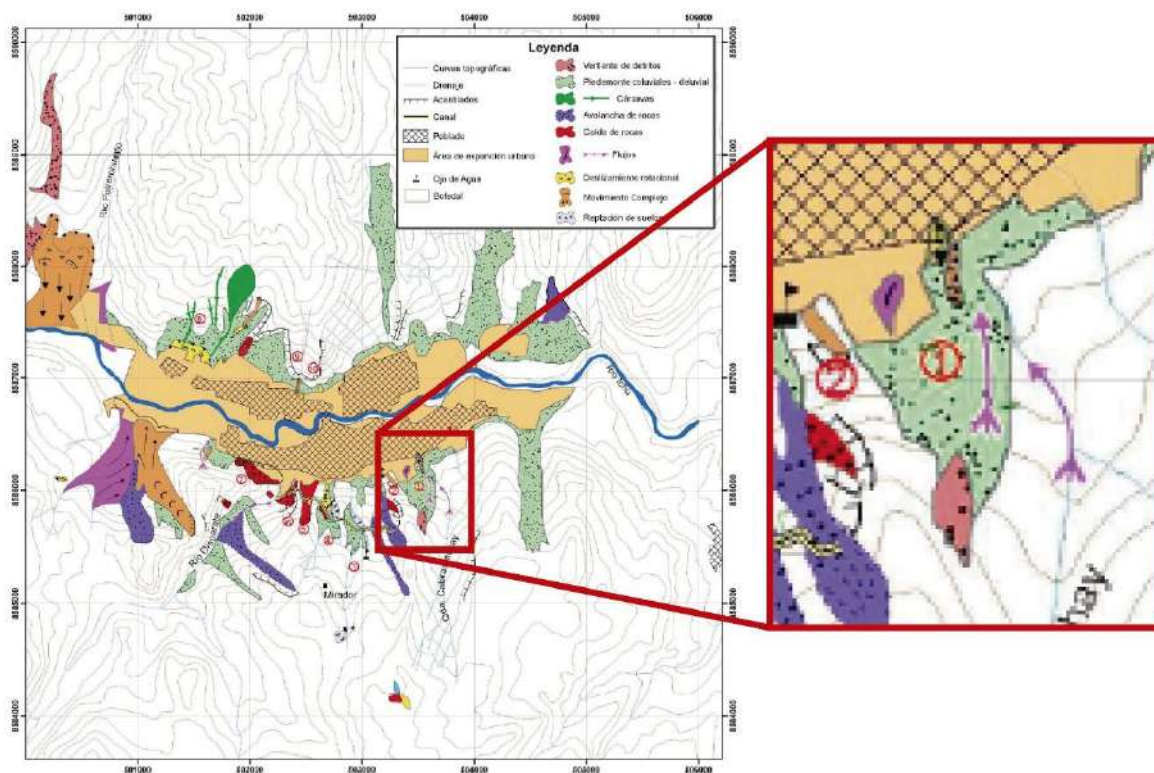
- A) Informe técnico A6536 – Ingemmet - Inspección de Peligros Geológicos en los sectores de Santa Bárbara y Potocchi, Distrito, provincia y región de Huancavelica (Vílchez, 2010), Este informe técnico, en su mapa de cartografía geodinámica (figura 1), identifica y caracteriza diferentes peligros geológicos en el sector de Uchcurumi;

resaltando en el detalle la ocurrencia de un flujo de detritos (huaico), conformado por suelos arcillo gravosos, saturados por precipitaciones pluviales excepcionales y la presencia de aguas subterráneas que descendieron por una quebrada, depositando material detrítico en una losa deportiva.

Figura 1. Mapa de peligros geológicos presentado en el informe técnico “Inspección de Peligros Geológicos en los sectores de Santa Bárbara y Potocchi, Distrito, provincia y región de Huancavelica”, se ha resaltado el sector de Uchcurumi donde se cartografió, la ocurrencia de caída de rocas (polígono rojo), sobre una vertiente coluvio-deluvial (color verde) y la ocurrencia de flujo de detritos (color morado), que afectaron al sector de Uchcurumi en el 2010.

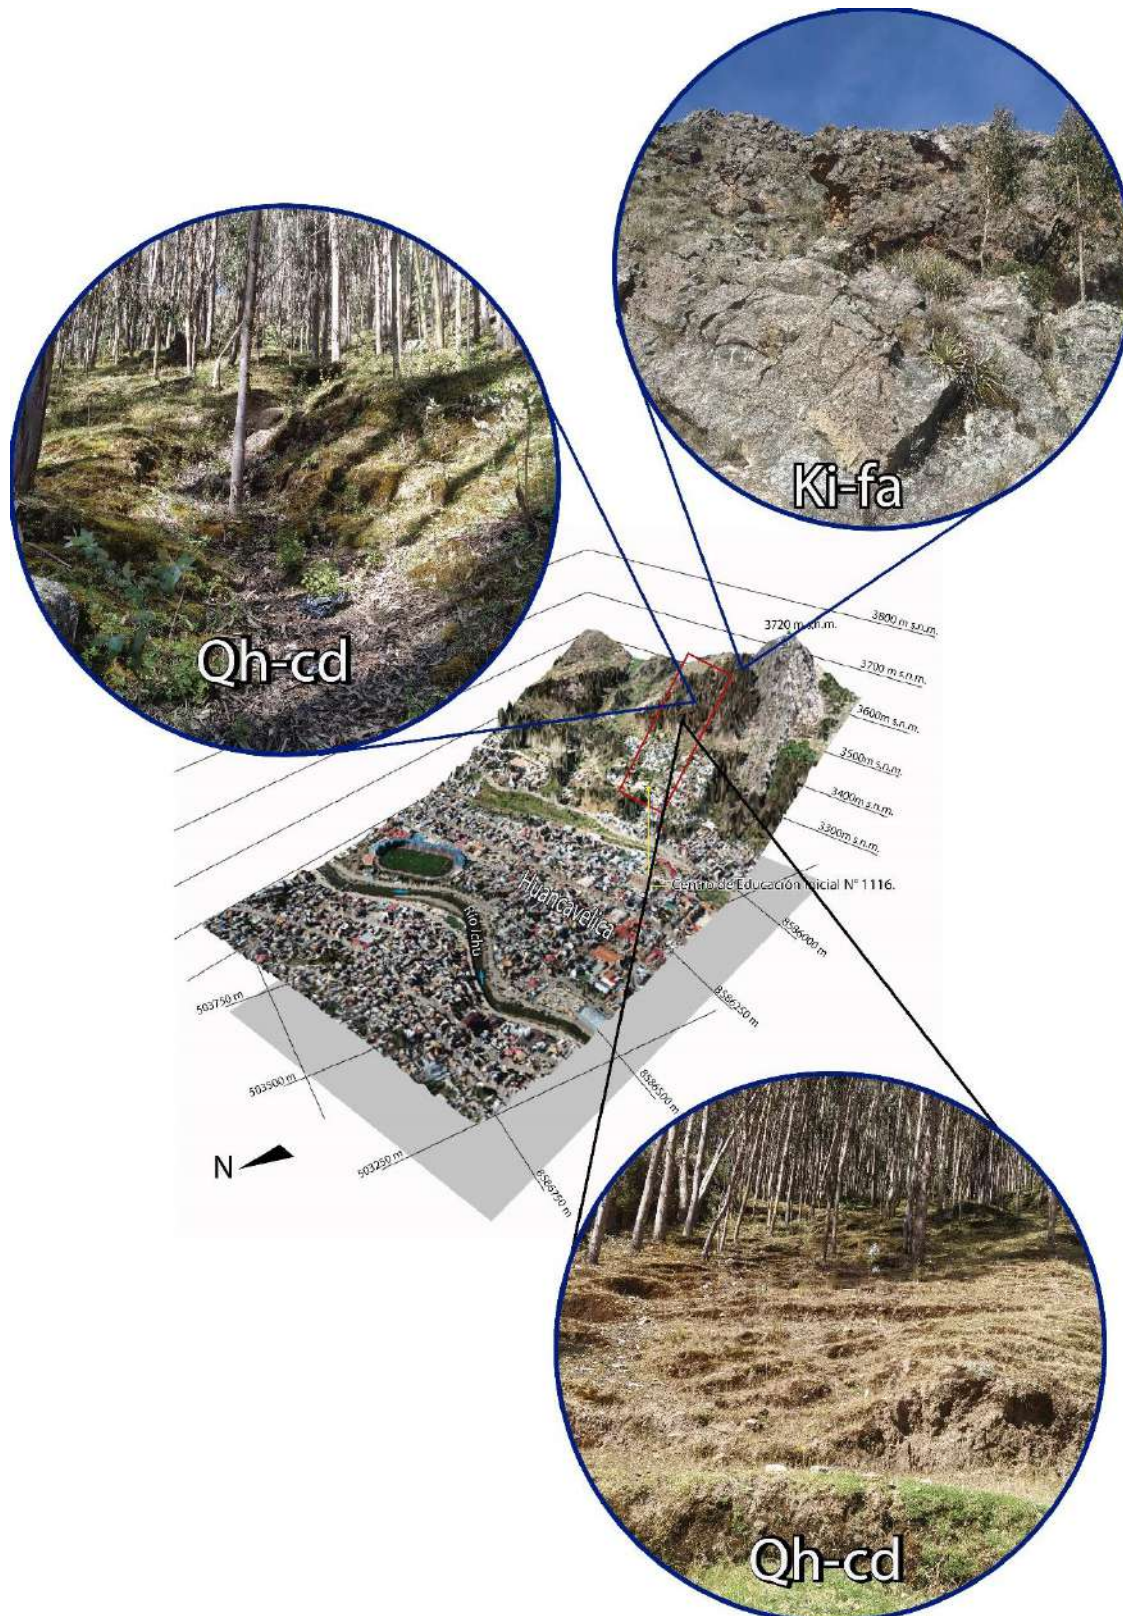
Figura 6. Muestra la distribución geológica en el sector de Uchcurumi, la parte alta del cerro Santa Barbara está conformada por rocas muy fracturadas de la Fm. Farrat (Ki-fa), cuyas laderas están cubiertas por depósitos coluvio-deluviales (Qh-cd).

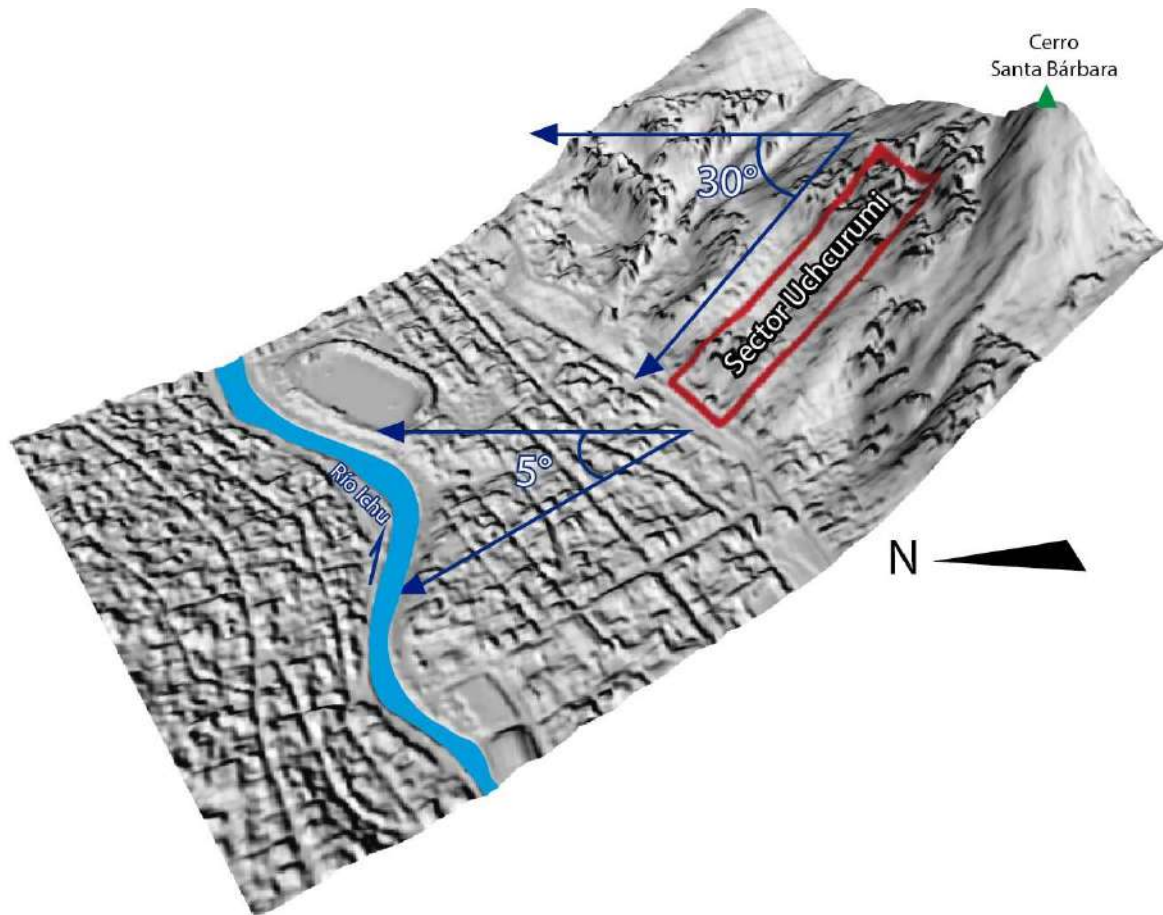
El sector de Uchcurumi, se encuentra sobre la ladera norte del cerro Santa Bárbara, donde las pendientes varían de 25° a 45° (pendientes muy fuertes), en promedio se podría asumir que esta ladera presenta una pendiente promedio de 30° (figura 7 y 8)

Figura 7. Pendientes promedio en la ladera Norte del cerro Santa Bárbara se enmarca en rojo el área correspondiente al sector de Uchcurumi.

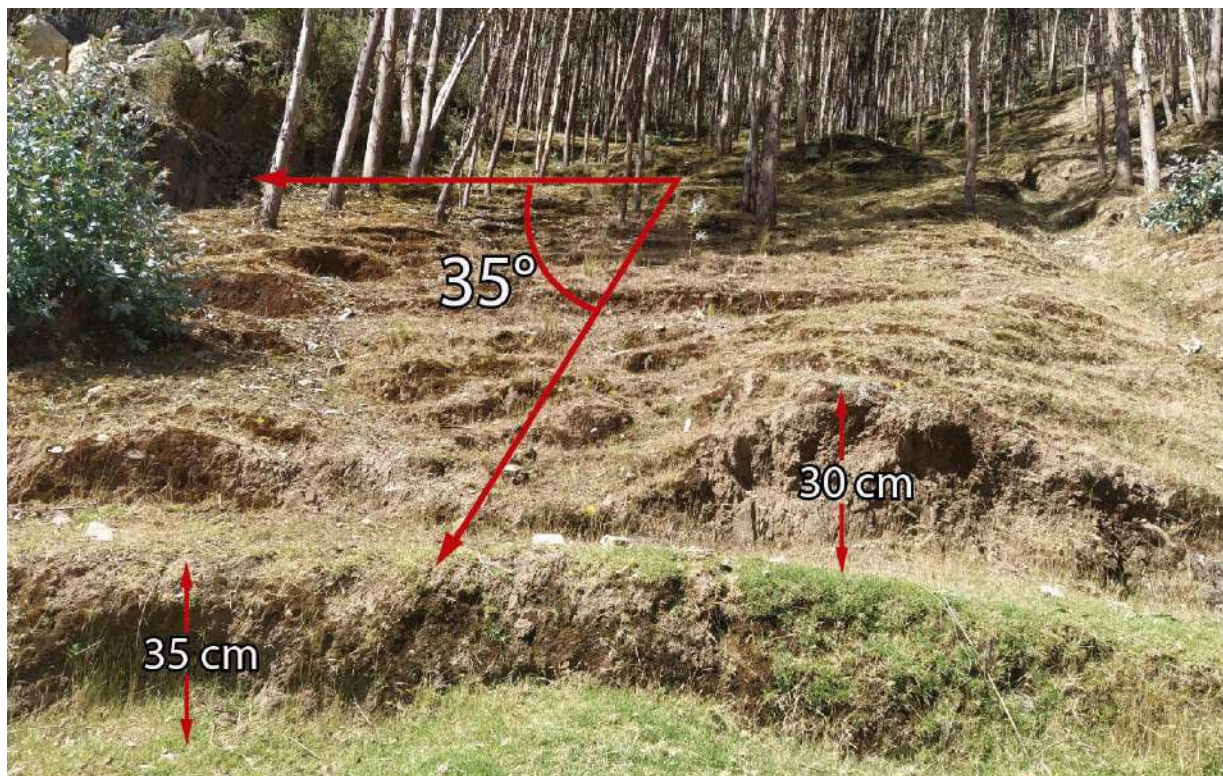
Figura 8. Pendientes en la parte superior del sector de Uchcurumi

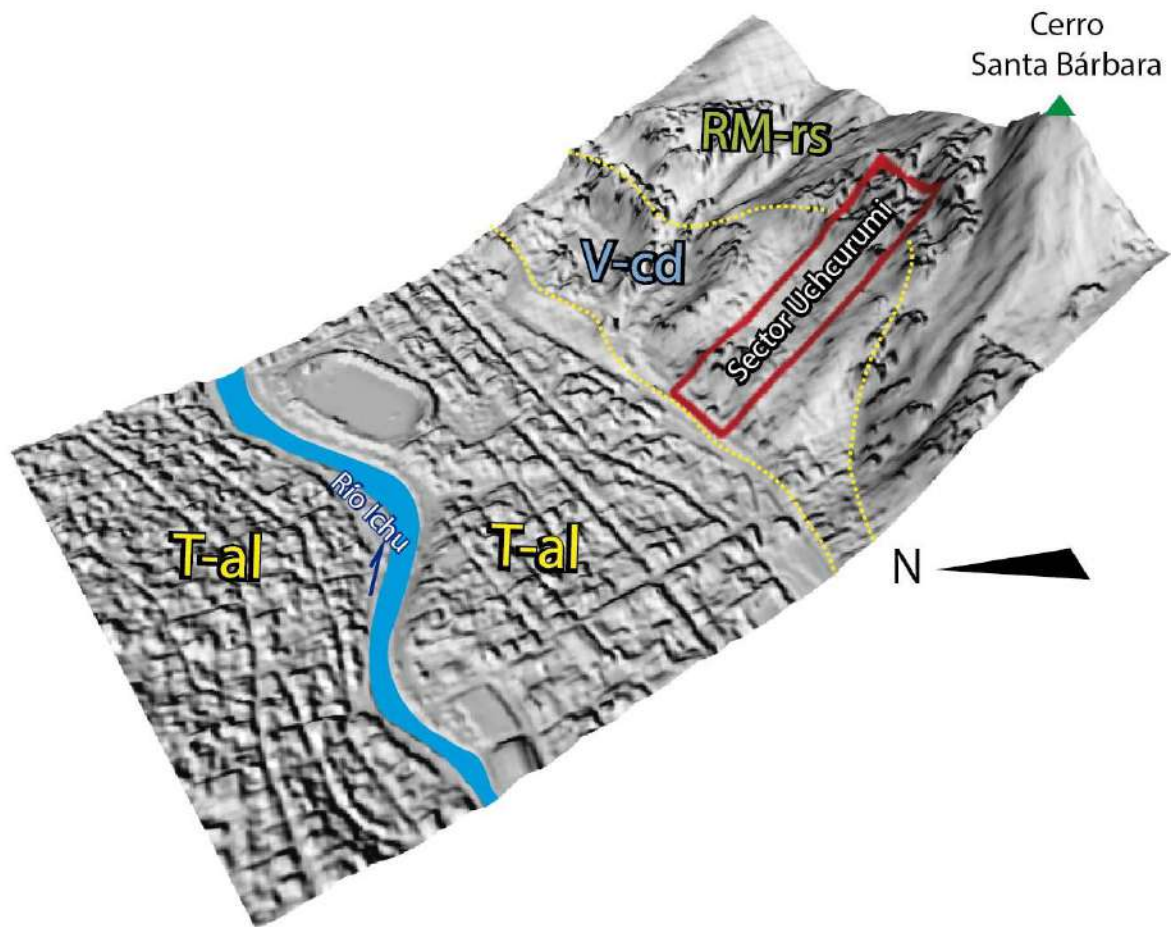
Vertiente o piedemonte coluvio-deluvial (V-cd): Unidad formada por la acumulación intercalada de materiales de origen coluvial y deluvial, se encuentran interestratificados y no es posible separarlos como unidades individuales; estos se encuentran adosados a las laderas del cerro Santa Bárbara, por su configuración geomorfológica estos depósitos son susceptibles a presentar procesos de reptación de suelos, y deslizamientos.

Figura 12. Configuración geomorfológica general del área de inspección, obsérvese al sector Uchcurumi, sobre una vertiente coluvio-deluvial (V-cd) adosada a una montaña en roca sedimentaria (RM-rs), y en ambos márgenes del río Ichu se observan terrazas aluviales (T-al).

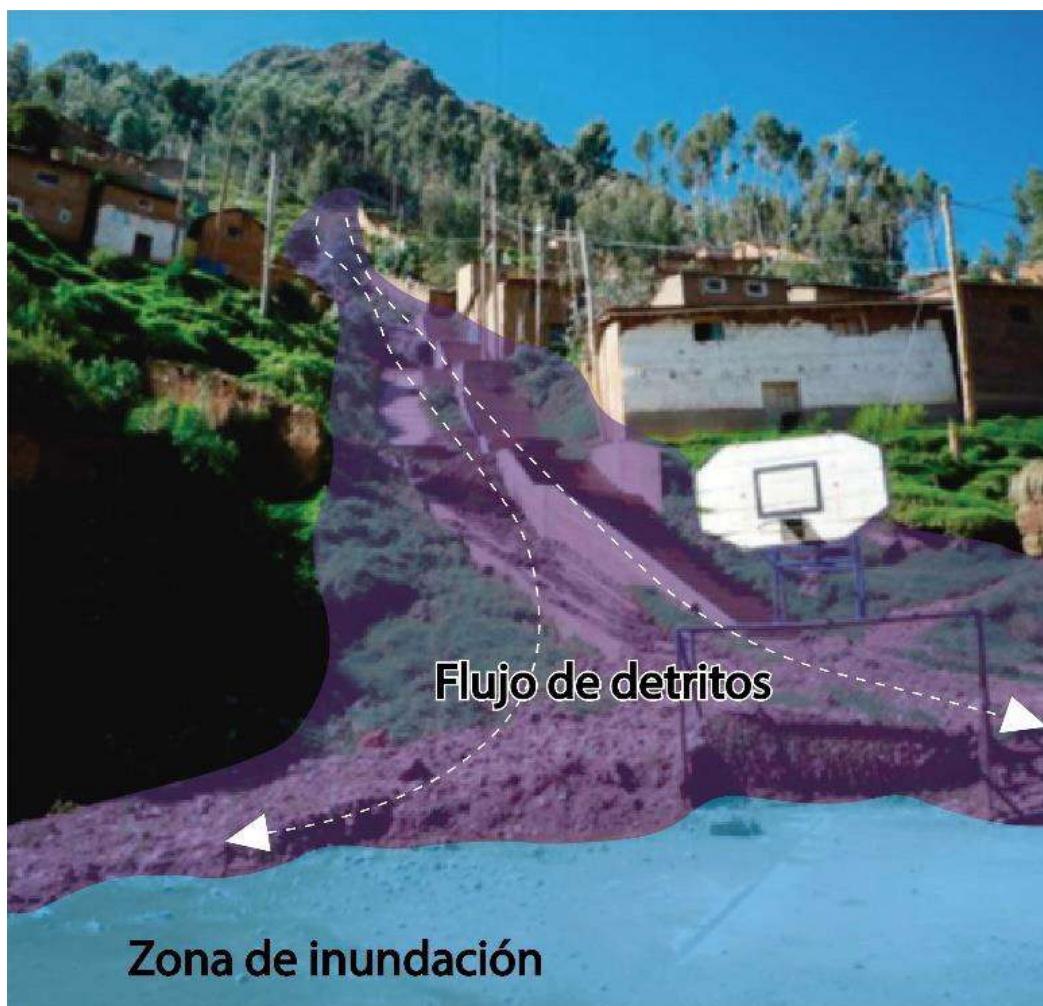
La siguiente zona de peligro Muy alto es la losa deportiva donde se depositaría material detrítico (figura 22).

Figura 22. Representación de flujo de detritos e inundación en la losa deportiva de Uchcurumi.

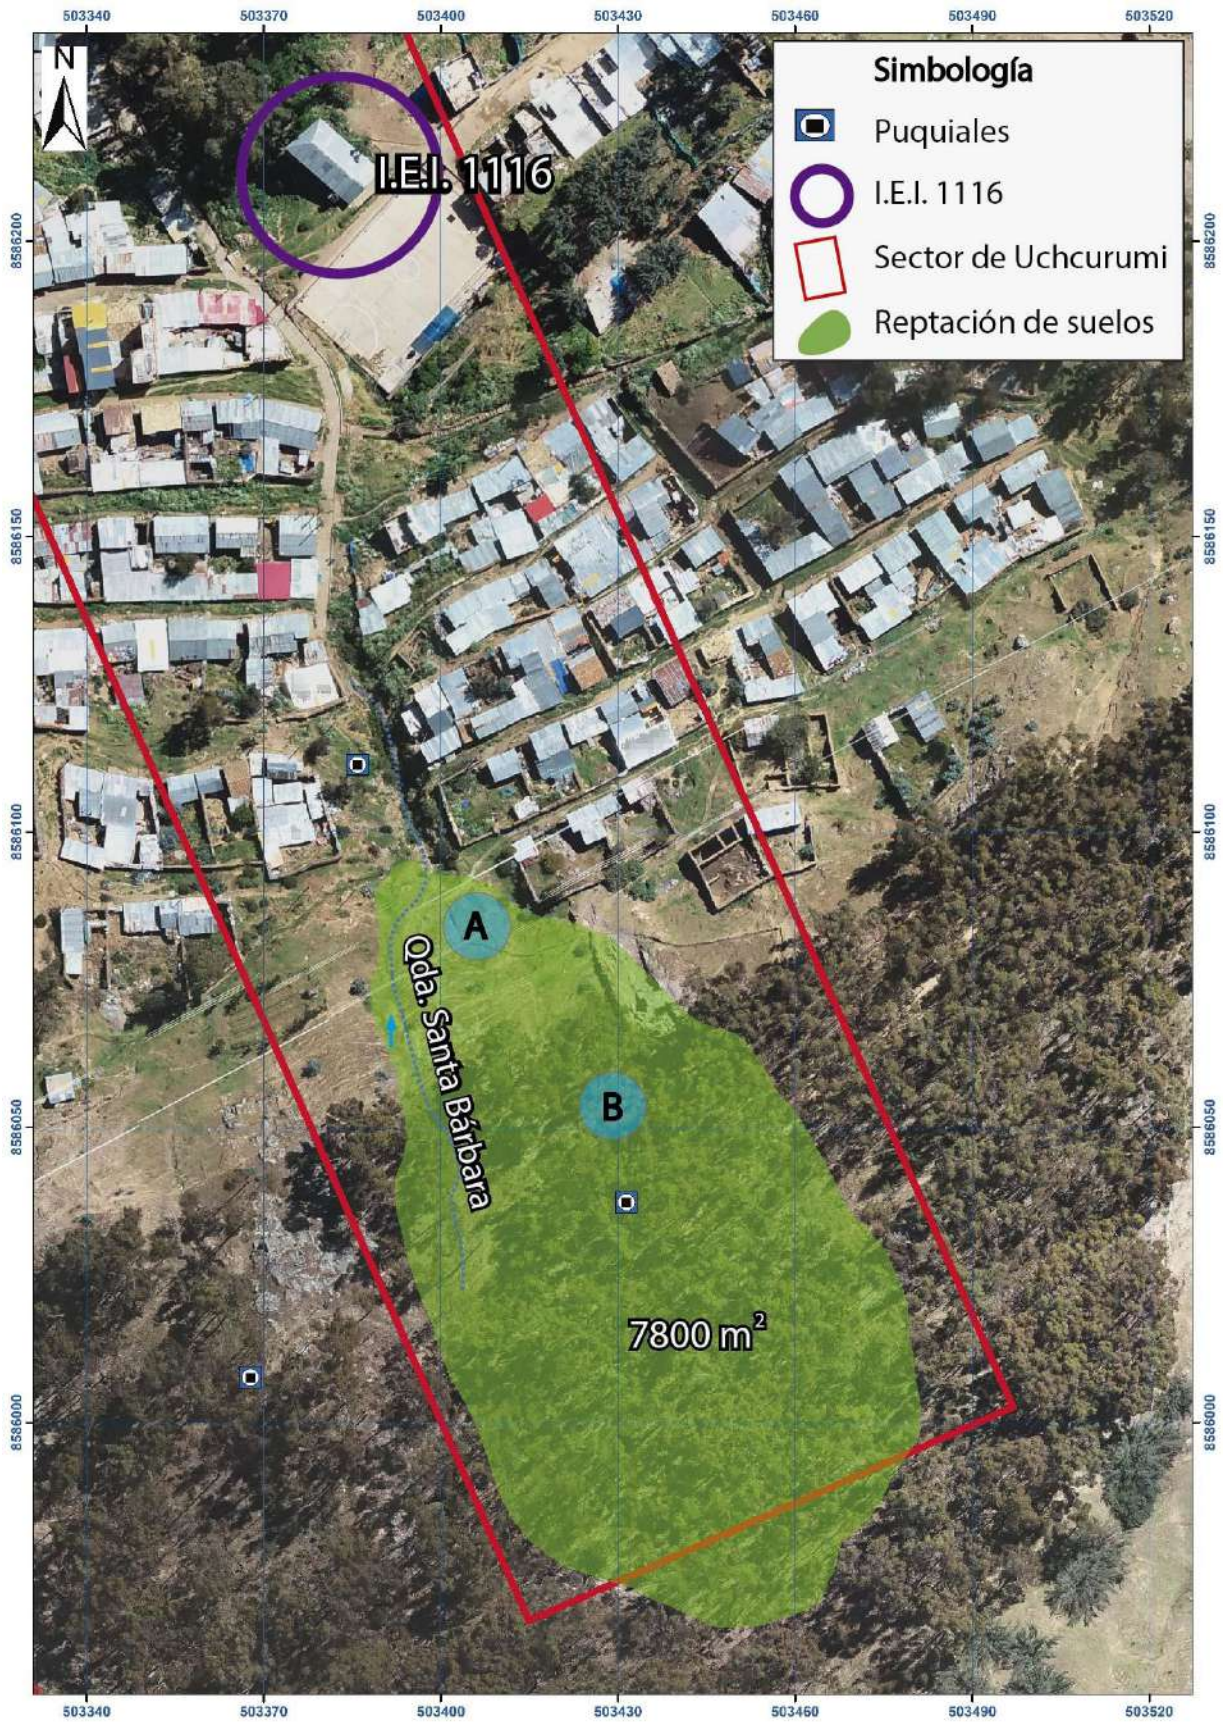
Dentro de las evidencias de este movimiento en masa se pueden mencionar la inclinación de árboles con un ángulo promedio de 30° (figura 24), así como la ruptura de vegetación (fotografía 5). El área de reptación abarca los 7800 m^2 , donde los suelos reptantes presentan evidencias de humedad proveniente de puquiales (figura 25). Se debe tener en cuenta que este tipo de movimientos en masa puede desencadenar deslizamientos si no se toman las medidas correctivas adecuadas.

Figura 26. Mapa que muestra el peligro por reptación de suelos en el sector de Uchcurumi, los puntos A y B señalan la ubicación de la figura 24 (B) y fotografía 5 (A).

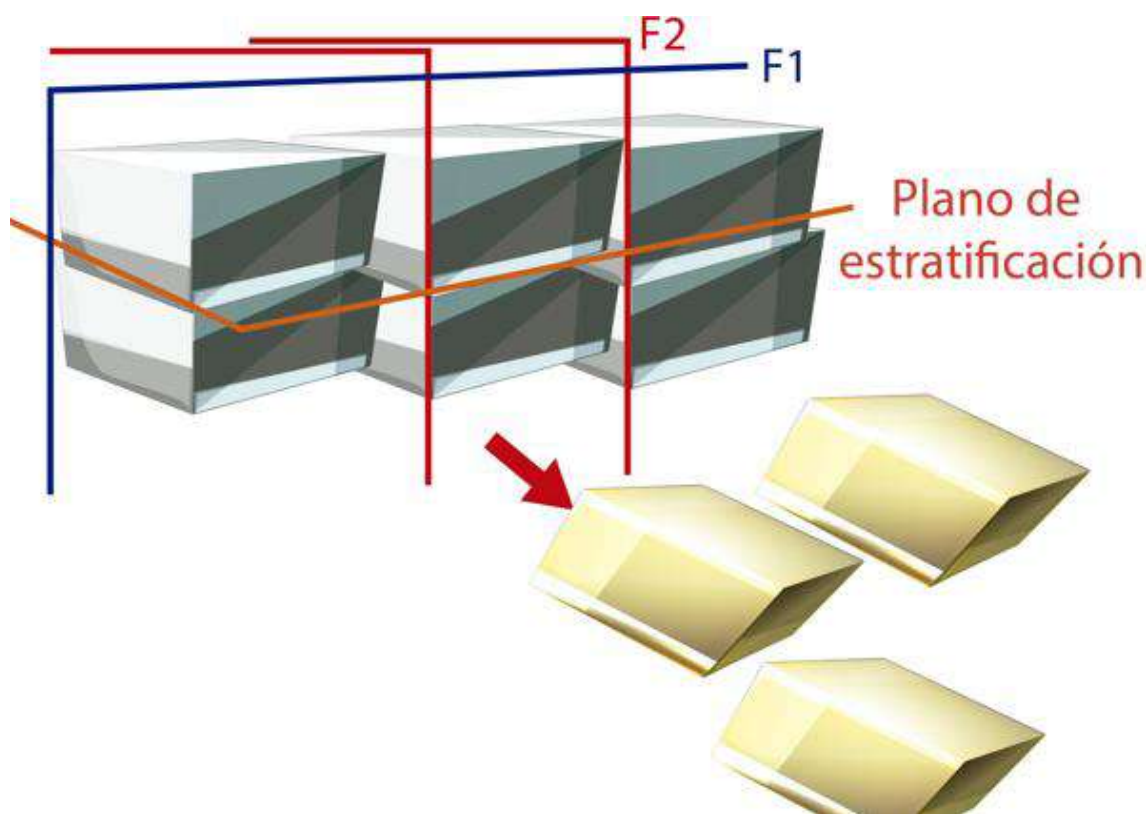
Los planos de debilidad corresponden a la estratificación de las rocas y familias de fracturas, Así la intersección de estos planos de debilidad (figura 27) sumados a la pendiente verticalizada de partes de la ladera generan bloques de roca con diámetros entre 1 y 2 m, que caen por gravedad, La mayoría de los bloques caídos no superaron el metro de diámetro y se depositaron en la vertiente coluvio-deluvial adosada a la ladera norte del cerro Santa Bárbara, otros bloques fueron frenados por la presencia de vegetación (arboles).

Figura 27. Ejemplo de individualización y caída de bloques por la intersección de planos de debilidad.

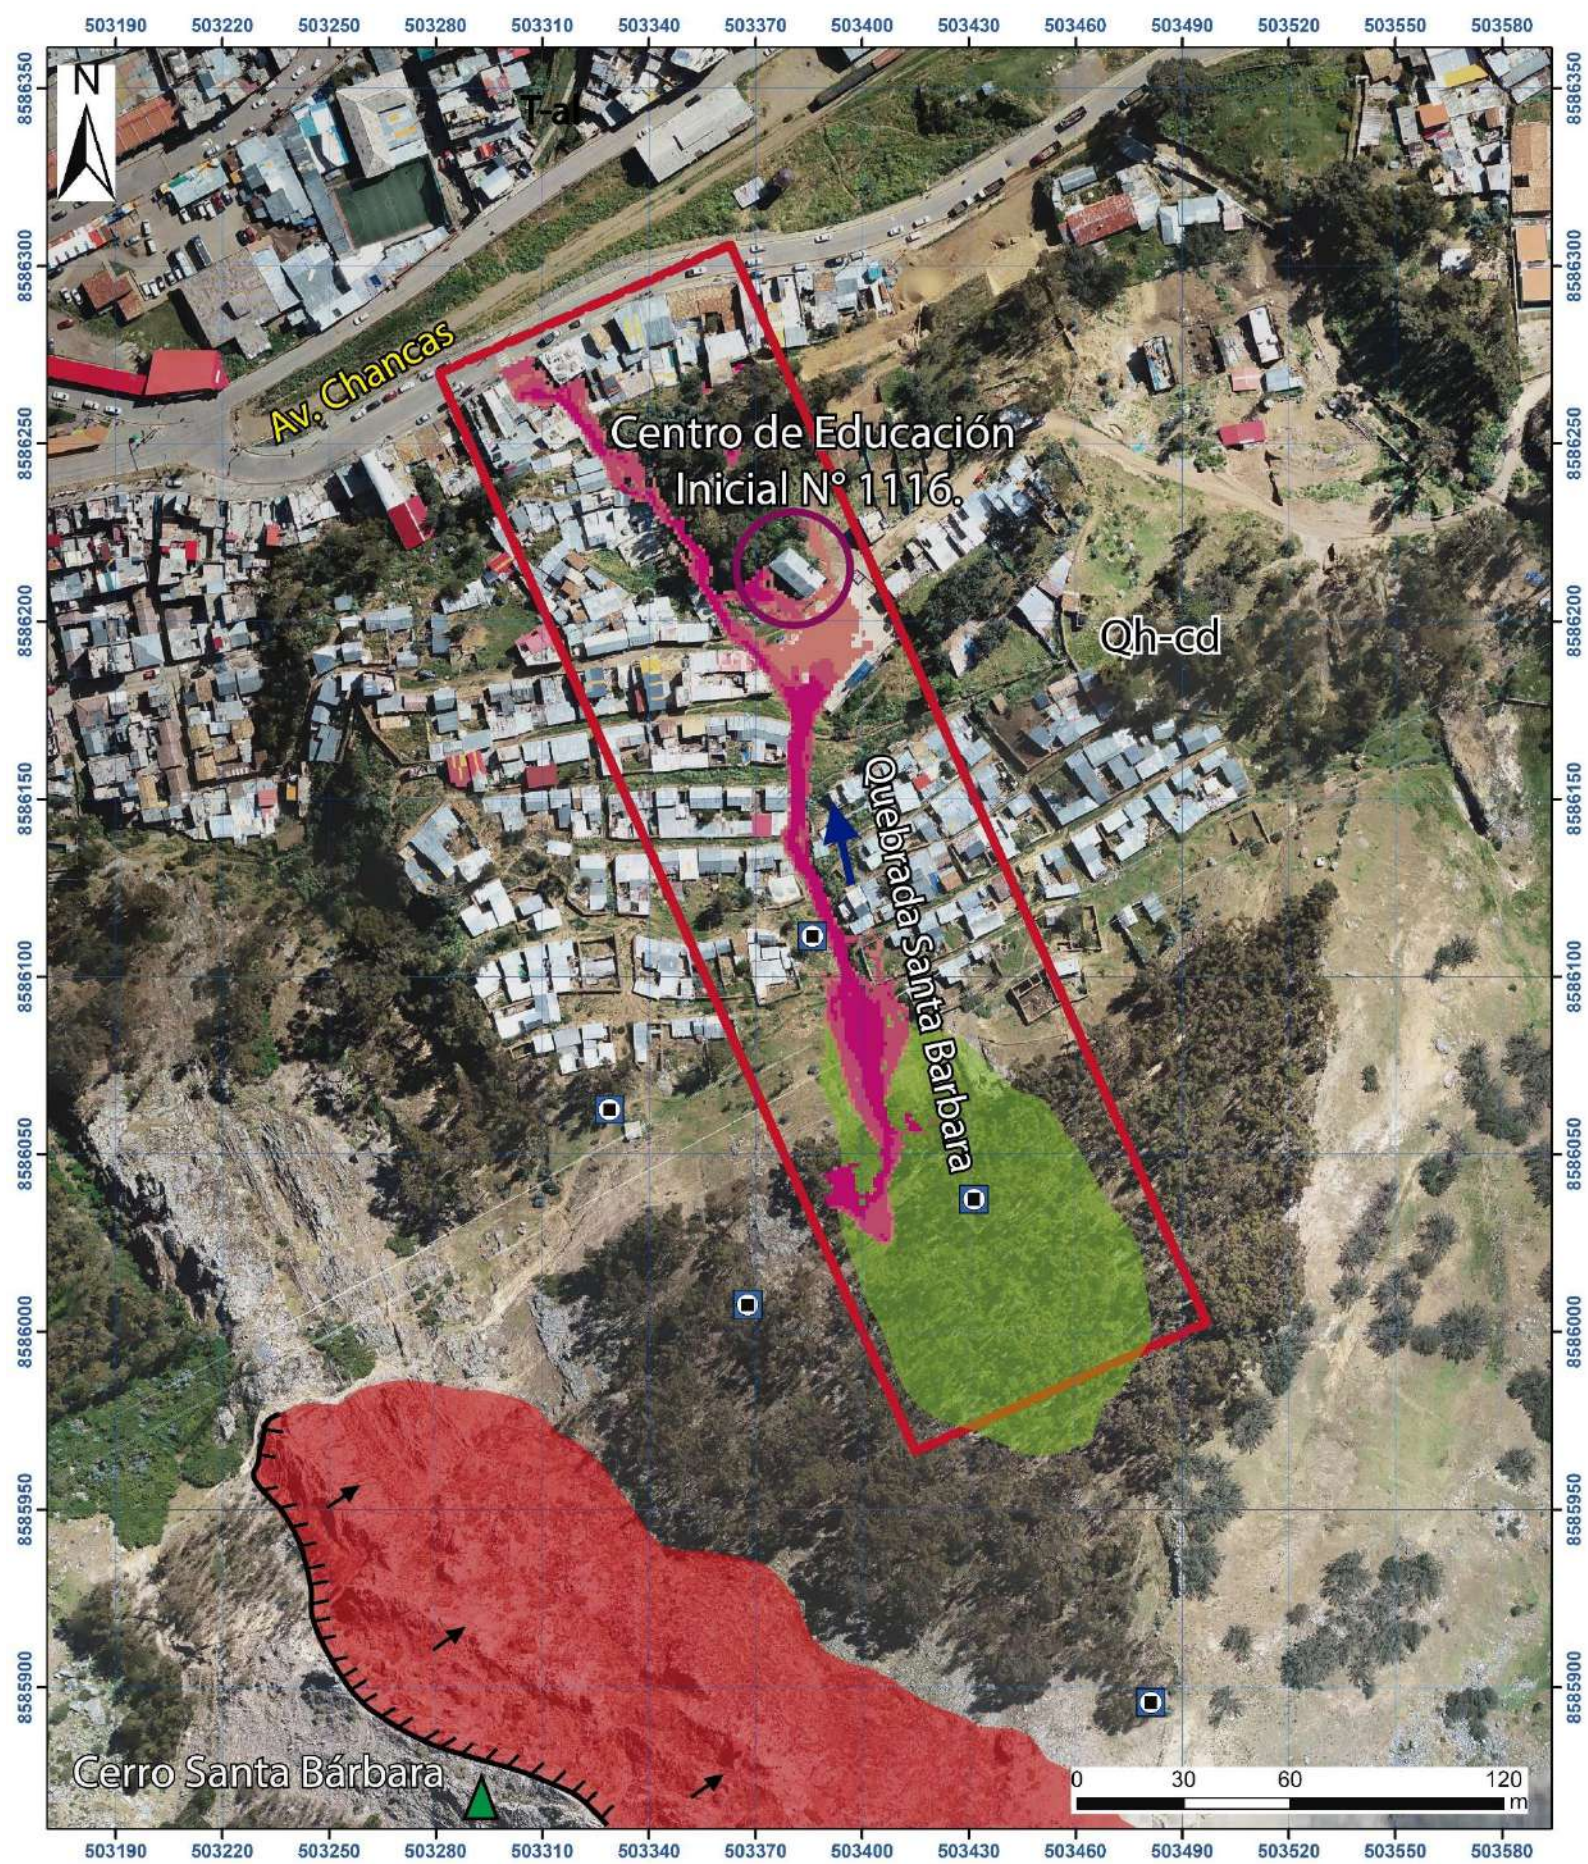
Peligros geológicos		Estado
Movimientos en masa	Flujo de detritos	Activo
	Caída de rocas	Activo
	Reptación de suelos	Activo
