Informe Técnico N° A7279

EVALUACIÓN DE PELIGROS GEOLÓGICOS POR MOVIMIENTOS EN MASA EN LOS CENTROS POBLADOS PAMPA CUYOC (LLAPA) Y LUCMILLO (SAN SILVESTRE DE COCHÁN)

Departamento Cajamarca
Provincia San Miguel
Distritos Llapa y San Silvestre de Cochán

JULIO
2022

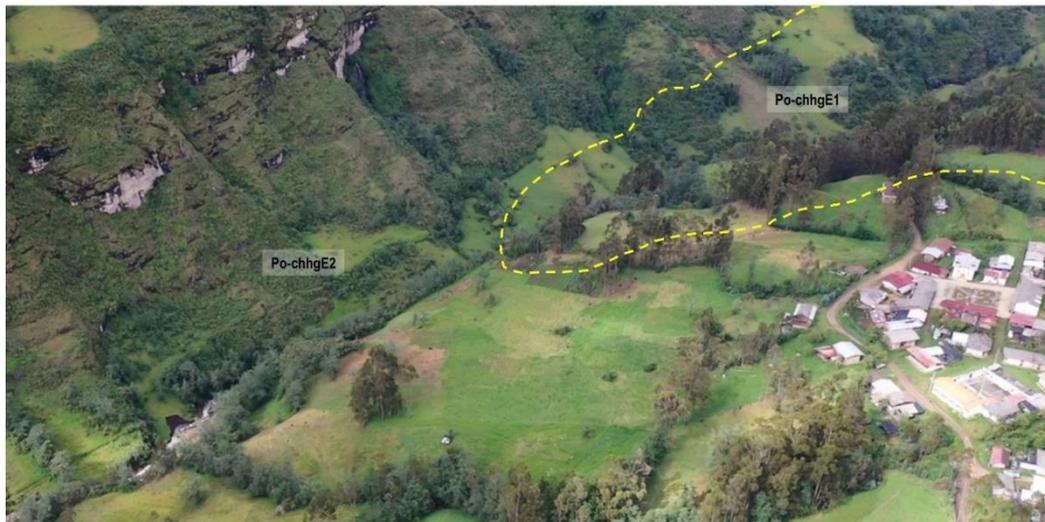
Corresponde a depósitos de flujos piroclásticos de cenizas, rico en cristales, gris blanquecinos, intercalados con flujos de cenizas gris violáceos. tienen un espesor aproximado de 250m (Navarro & Monge, 2008). En la zona evaluada se ubican en el la parte baja del valle del río Yanahuanga, donde su baja resistencia geológica hace que se muestren lomadas de relieve suave y con abundante vegetación (Figura 10).

Sobre esta unidad están asentados los centros poblados de Pampa Cuyoc y San Antonio de Ojos, su mayor resistencia geológica hace que, en el flanco este del río Yanahuanga se generen acantilados escarpados (Figura 10).

Figura 10. Vista desde un dron, tomada el 19 de mayo del 2022, del contraste de relieves en los eventos 1 y 2 del Centro Volcánico Chicche - Hueco Grande, en el fondo del valle del río Yanahuanga, teniendo al centro poblado de Pampa Cuyoc en la parte inferior derecha de la imagen.

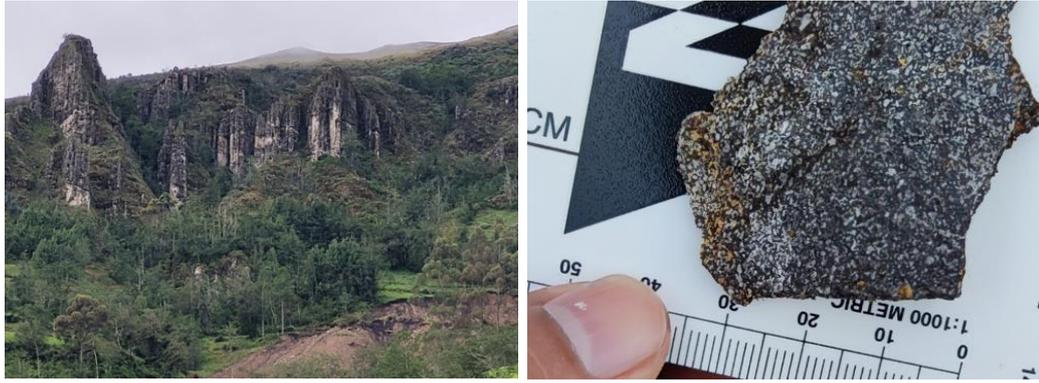
Se ubica en la parte alta de las montañas en ambas márgenes del río Yanahuanga, genera relieves escarpados con gran cantidad de afloramientos rocosos y poca vegetación (Figura 11).

Sus macizos rocosos son muy blocosos (con 4 a más familias de discontinuidades, espaciamiento de entre 1 y 2m y una persistencia mayor a 10m) y con discontinuidades de mala a muy mala calidad (paredes suaves y rellenas con arcillas); tiene un promedio de GSI (Hoek, 2007) de 32 (Figura 12).

Figura 11. Vista del relieve muy escarpado correspondiente al evento 3 del Centro Volcánico Chicche – Hueco Grande (Nm-chEhgE3) en el cerro Vizcachas (izquierda) y muestras de mano de un flujo de lavas andesíticas encontradas en esta unidad.

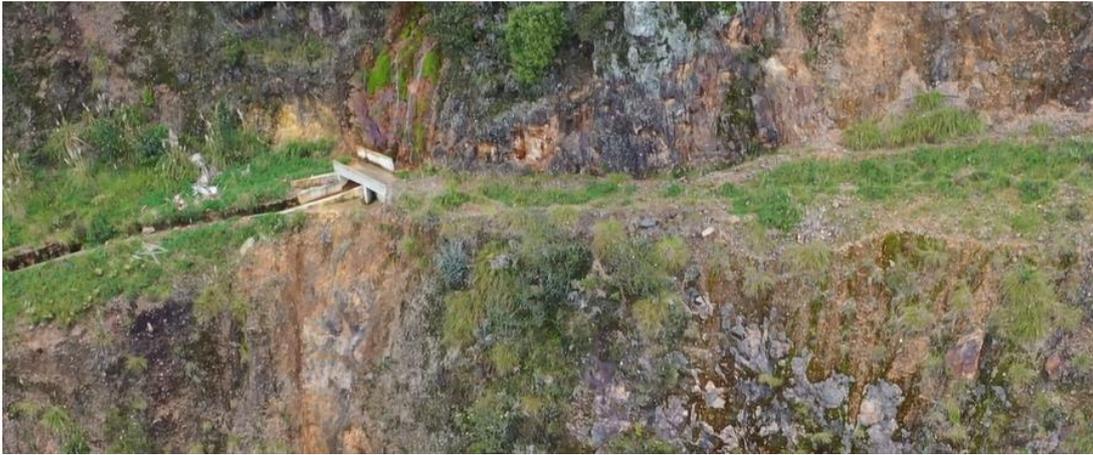
Por otro lado, en el cerro Chicche, las mayores pendientes se ubican entre los 3 300 y 3400 m, con pendientes cercanas a los 45°, correspondiendo a depósitos coluvio-deluviales y relieve de vertiente con depósito de deslizamiento (Figura 21).

Figura 21. Vista al sector con mayor pendiente (cercano a 45°) cerro Chicche.

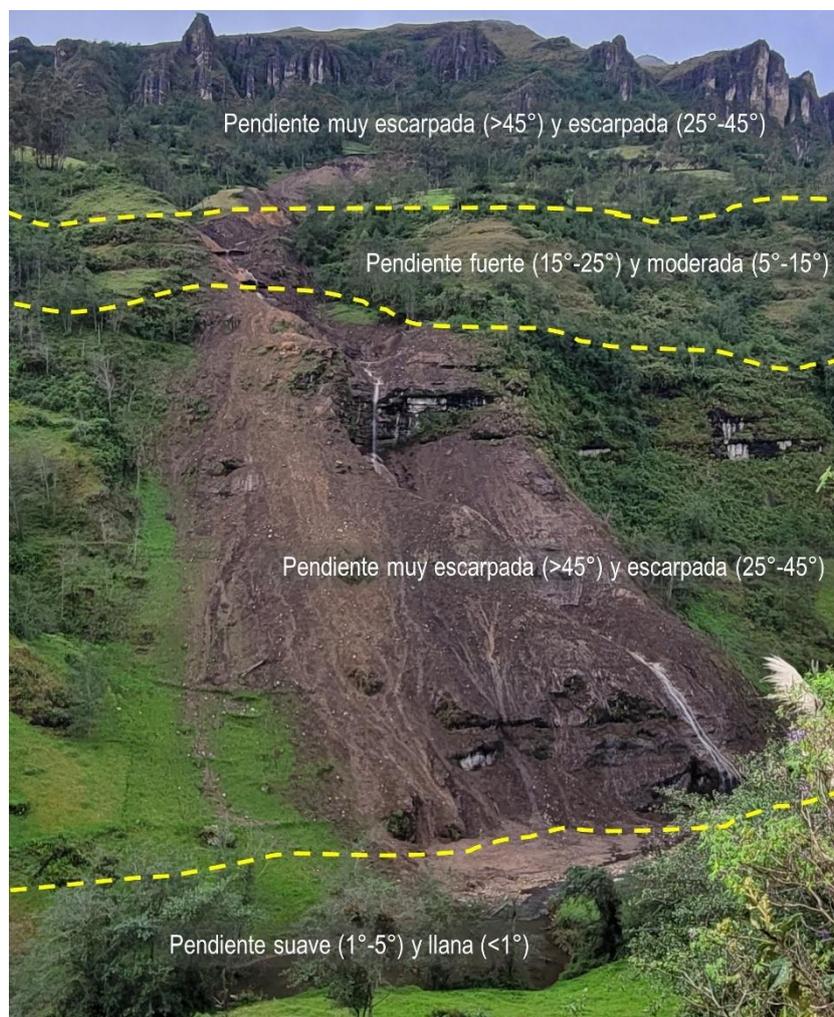
Los movimientos en masa cartografiados, se ubican en terrenos con pendiente muy escarpada (mayor a 45°) y de escarpados a fuerte pendiente (de 25° a 45°). Sin embargo, en los terrenos con pendiente fuerte (de 15° a 25°) y moderada (de 5° a 15°) también se encuentran formando el cuerpo o depositaciones gravitacionales (deslizamientos). Finalmente, los terrenos con pendiente suave (de 1° a 5°) y llana (menor a 1°) son espacios donde los movimientos en masa acumulan su material transportado (Figura 23).

Figura 23. Vista de pendientes del terreno a lo largo del cerro Vizcachas, nótese la zona de arranque en pendiente escarpada a muy escarpada, su descenso por pendiente fuerte y moderada, finalizando en el fondo del valle del río Yanahuanga, con pendiente suave y llana.

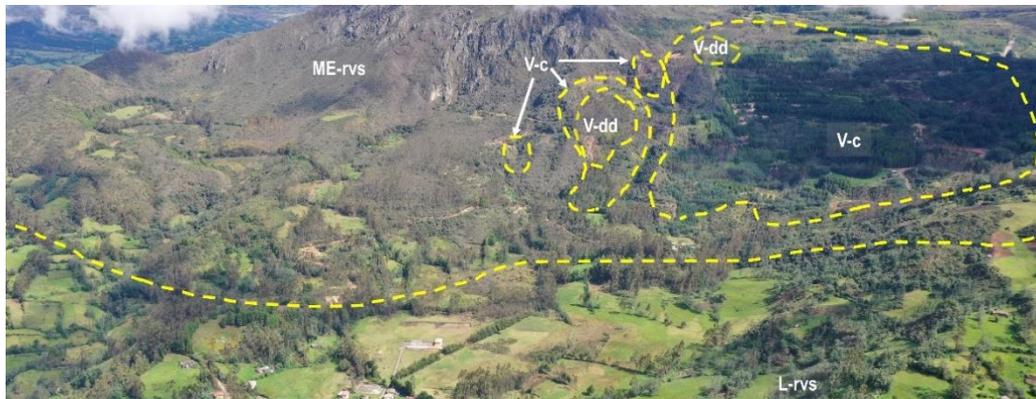
En la zona de estudio, podemos encontrar esta unidad tanto en el cerro Vizcachas y Chicche, donde existen deslizamientos recientes.

Figura 24. Vista panorámica desde un dron del cerro Chicche: montaña estructural en rocas volcano-sedimentarias (ME-rvs), lomada en rocas volcano-sedimentarias (L-rvs), vertiente con depósito de deslizamiento (V-dd) y vertiente coluvial (V-c).

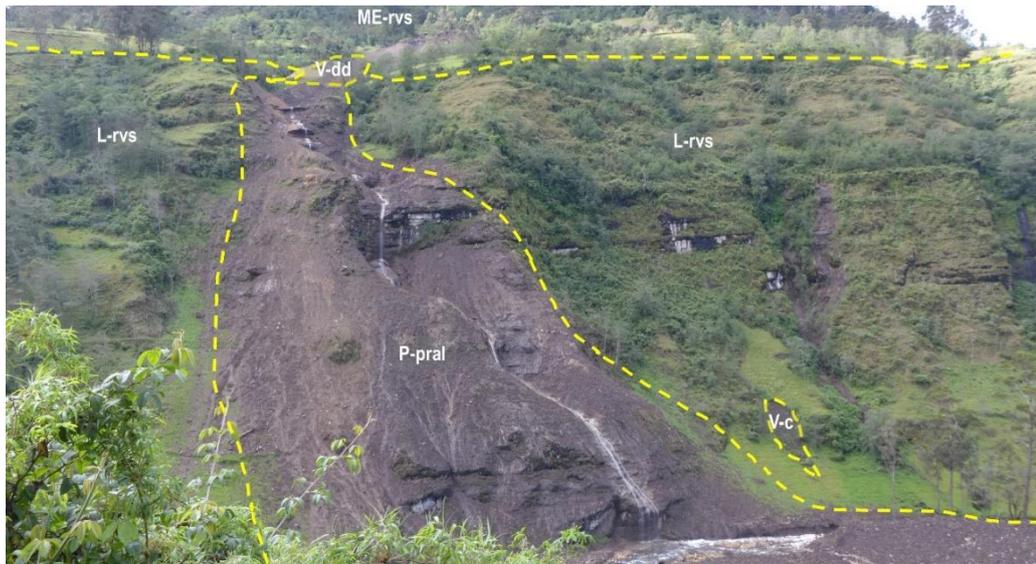
Figura 25. Vista del cerro Vizcachas: montaña estructural en rocas volcano-sedimentarias (ME-rvs), lomada en rocas volcano-sedimentarias (L-rvs), vertiente con depósito de deslizamiento (V-dd) y vertiente coluvial (V-c) y piedemonte proluvial o aluvio-torrencial (P-pral).

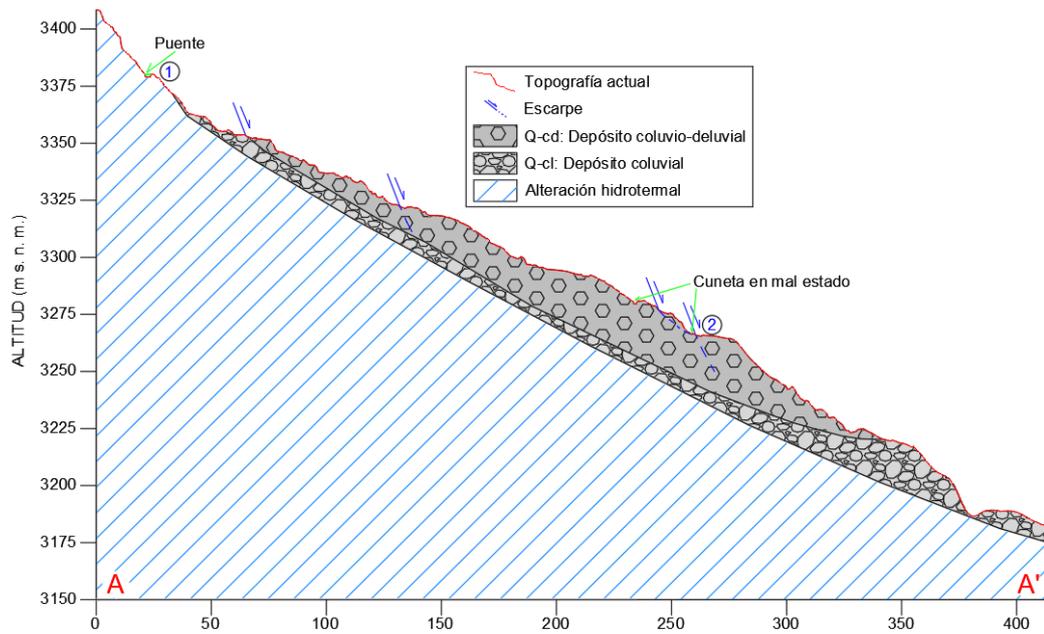
Se ha elaborado el Perfil A-A' (Mapa 1 y 4) para poder analizar la cinemática del deslizamiento (Figura 37), donde se interpreta al basamento firme de rocas alteradas hidrotermalmente, señalando que, los depósitos coluviales son los que han comenzado a deslizarse y formando derrumbes (Figura 38 - 2) debido a la alta sobresaturación de los materiales, producto a la presencia de escorrentías superficiales (Figura 38 - 1) y colmatación de drenes con material y la falta de mantenimiento.

Figura 37. Perfil longitudinal A-A' del deslizamiento principal del cerro Chicche.

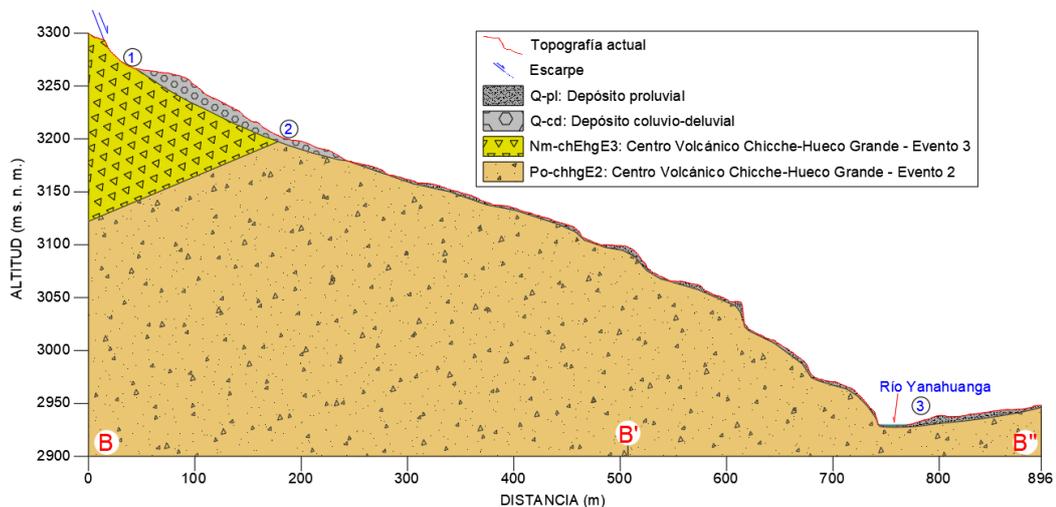
Se ha tomado el Perfil B-B'-B'' (Mapa 1 y 4) para poder analizar la cinemática del deslizamiento (Figura 43), donde se interpreta al basamento de rocas volcanoclásticas del paleógeno-neógeno.

En la parte alta (1), zona de deslizamiento, el material se ha comportado como un deslizamiento traslacional sobre una superficie de lavas andesíticas alteradas hidrotermalmente del Evento 3 del centro volcánico Chicche-Hueco Grande (Figura 44), este movimiento, debido a la alta presencia de agua subterránea (2) (Figura 45) y de escorrentía superficial (flujo de detritos), el cual en su avance fue erosionando la ladera, aportando más material, el mismo que se acumuló en el río Yanahuanga (3), obturando el cauce y generando un Runup de aproximadamente 30 m e incluso pasó varias decenas de metros hacia la colina opuesta (Figura 46).

Figura 43. Perfil longitudinal B-B' del movimiento complejo del cerro Vizcachas.
