DIRECCIÓN DE GEOLOGÍA AMBIENTAL Y RIESGO GEOLÓGICO

Informe Técnico N° A7278

EVALUACIÓN DE PELIGROS GEOLÓGICOS POR DESLIZAMIENTOS Y DERRUMBES EN EL CERRO CCAMANA

Departamento Huancavelica
Provincia Huancavelica
Distrito Acoria

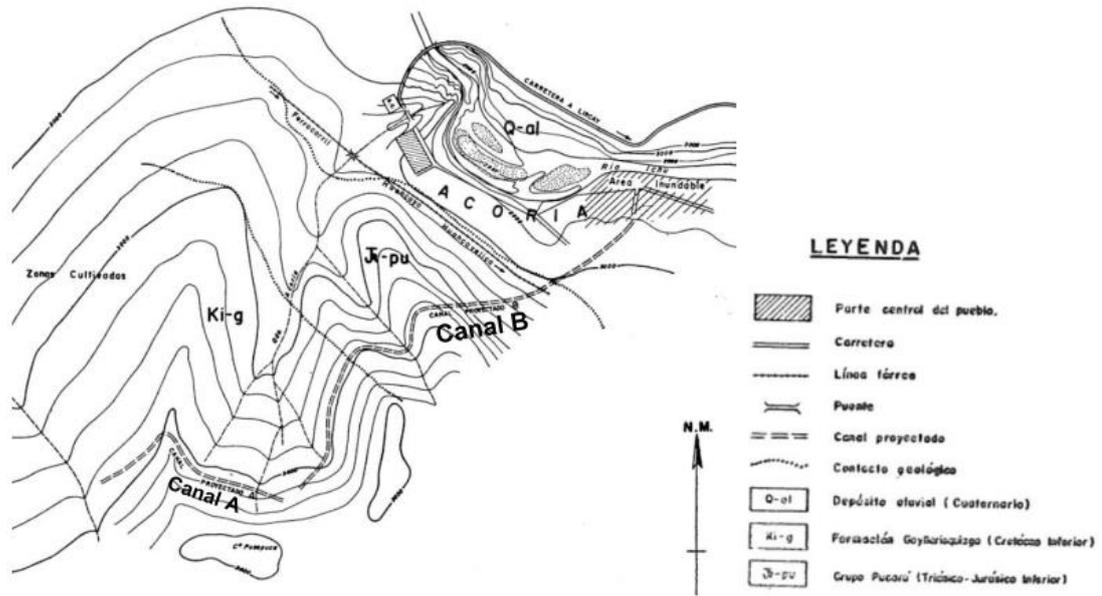
- B. “Informe sobre los derrumbes de tierras en el Cerro PucaPuca” (García & Vargas, 1964). Concluyen que los huaicos que se originaron en la quebrada Acoria pueden causar graves daños a la población y que los huaicos se producen debido a las fuertes lluvias, que tienen lugar en las partes altas del pueblo (Cerro Puca Puca) donde se forman los torrentes que se precipitan por la quebrada Acoria removiendo el material suelto de los derrumbes. Finalmente, recomiendan construir canales de drenaje, la limpieza de la quebrada Acoria y reforzar con muros de contención ambas márgenes, reforestar las áreas donde se producen los derrumbes y construir obras de defensa en el río Ichu para evitar inundaciones (figura 1).

Figura 1. Canales de drenaje “A” y “B” proyectados en la quebrada Puca Puca (tomado de García & Vargas, 1964)

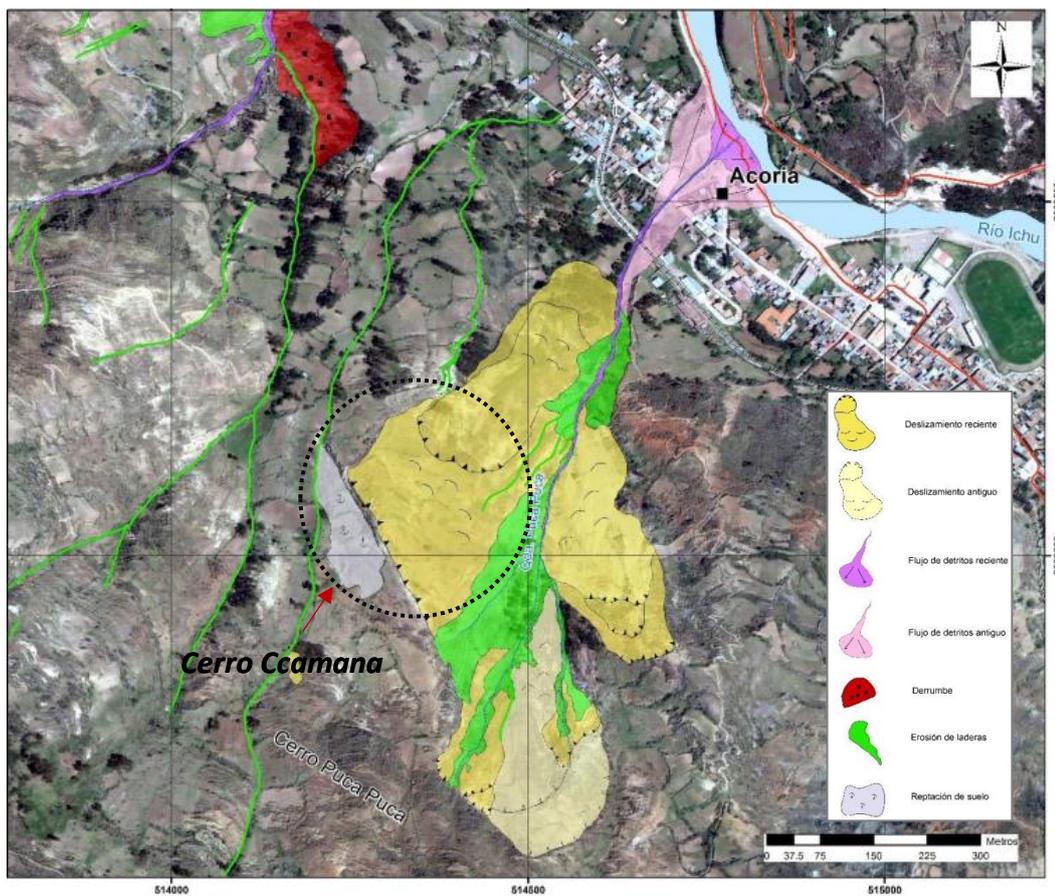
- C. Informe técnico N° A6926 “Evaluación de peligros geológicos en la quebrada Puca Puca” (Vílchez & Lara, 2019). En la quebrada identificaron deslizamientos, derrumbes y flujos de detritos, así como erosión de laderas en forma de cárcavas. El material removido en la quebrada Puca Puca es canalizado por la misma hasta su desembocadura en el río Ichu, afectando a la población de Acoria (figura 2). Además, concluyen que, la localidad de Acoria, debido a las condiciones geológicas-geodinámicas, es considerada como Zona Crítica, de peligro muy alto por deslizamientos, derrumbes y flujo de detritos, ante la presencia de lluvias intensas y/o extraordinarias.

Figura 2. Mapa de peligros geológicos en la quebrada Puca Puca.

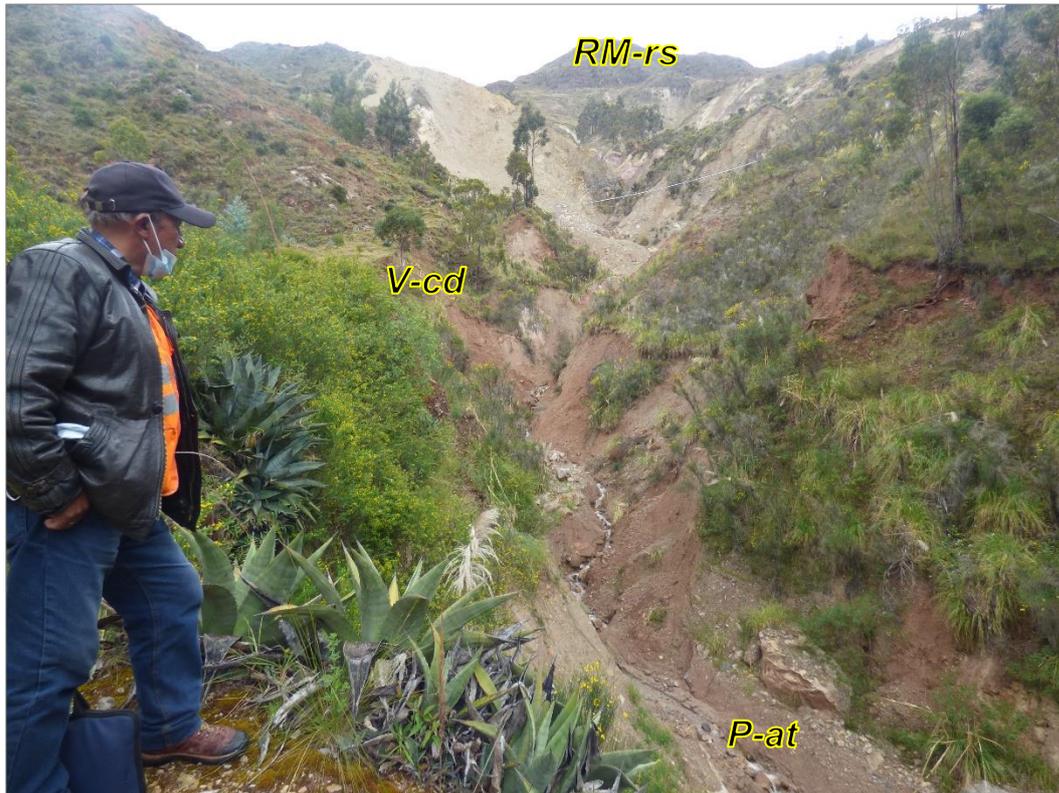
Figura 8. Vista de las subunidades geomorfológicas: relieve de montañas en rocas sedimentarias (RM-rs), Vertiente coluvio-deluvial (V-cd) y Planicie Aluvio-torrencial (P-at).

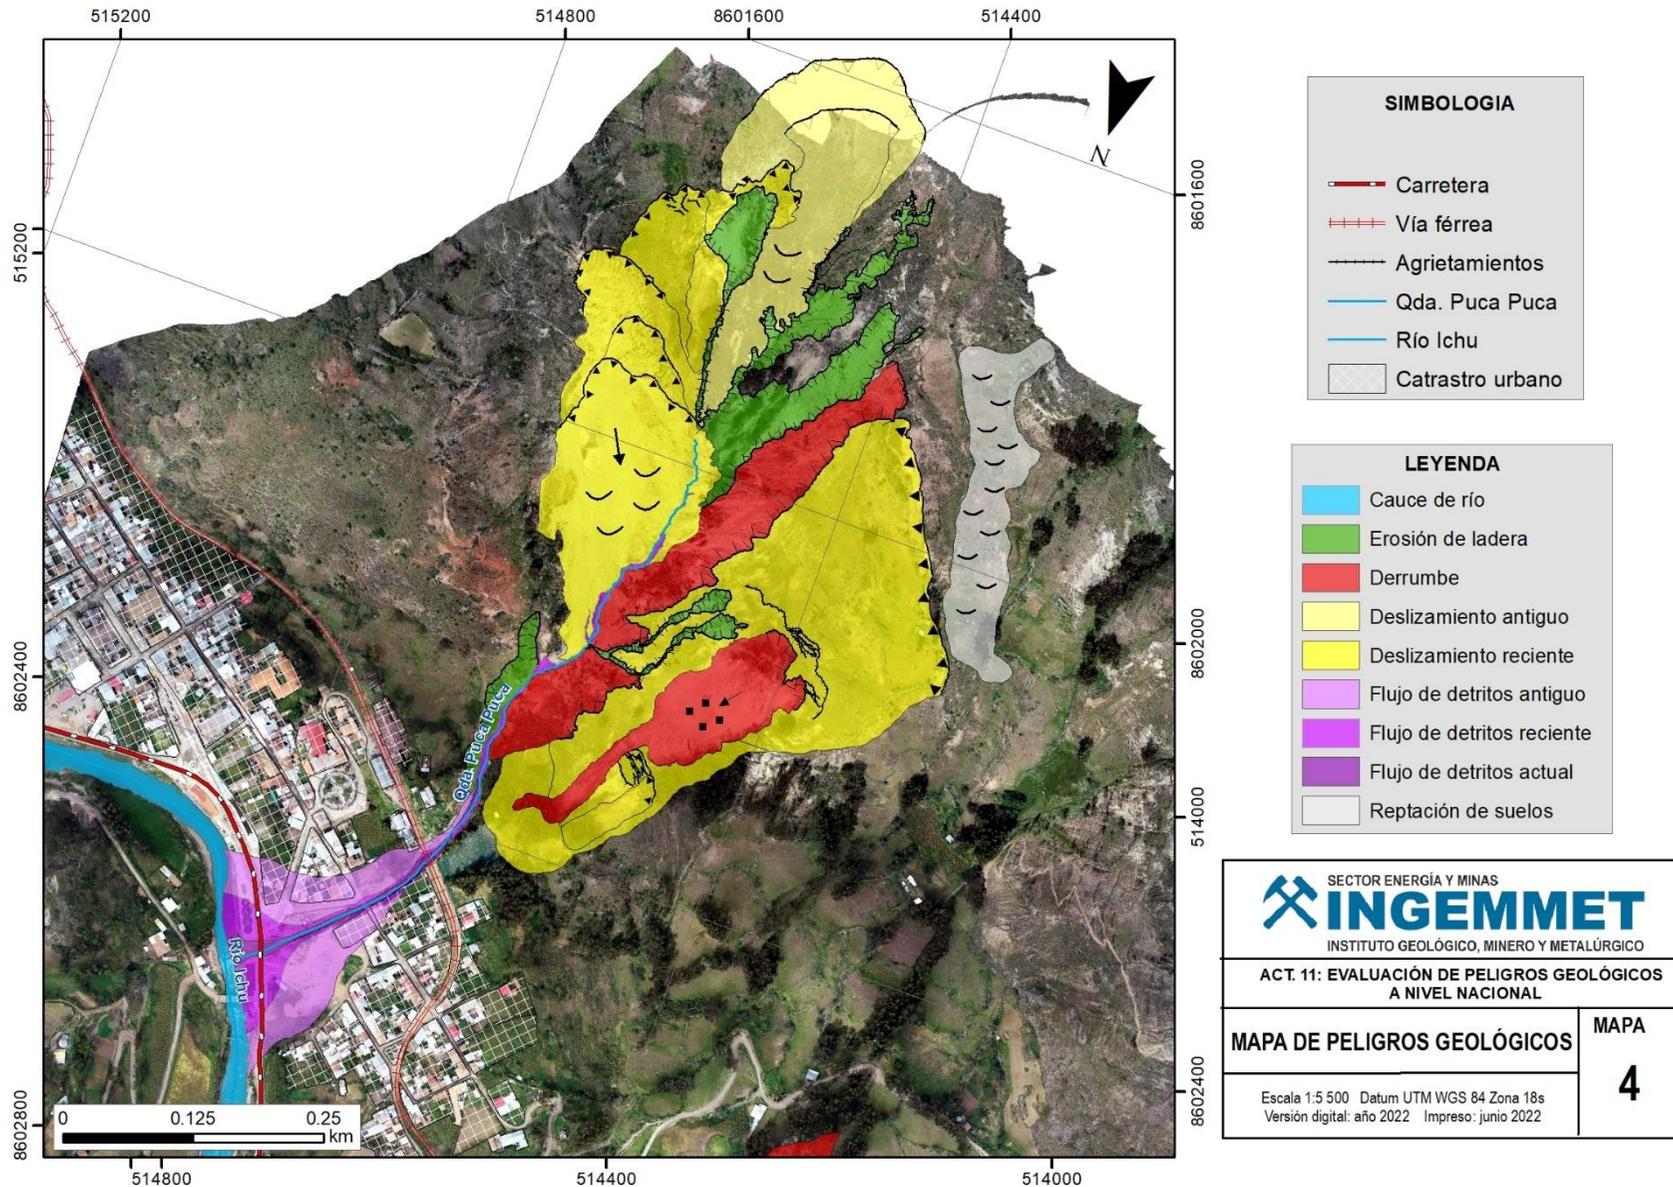
Mapa 4. Cartografía de peligros geológicos del área evaluada.
