**Informe Técnico N° A7280**

# EVALUACIÓN DE PELIGROS GEOLÓGICOS EN EL CERRO CRUZ DE SHALLAPA Y SU INFLUENCIA EN LA LOCALIDAD DE CHAVÍN DE HUÁNTAR

Departamento Áncash  
Provincia Huari  
Distrito Chavín de Huántar

JULIO  
2022

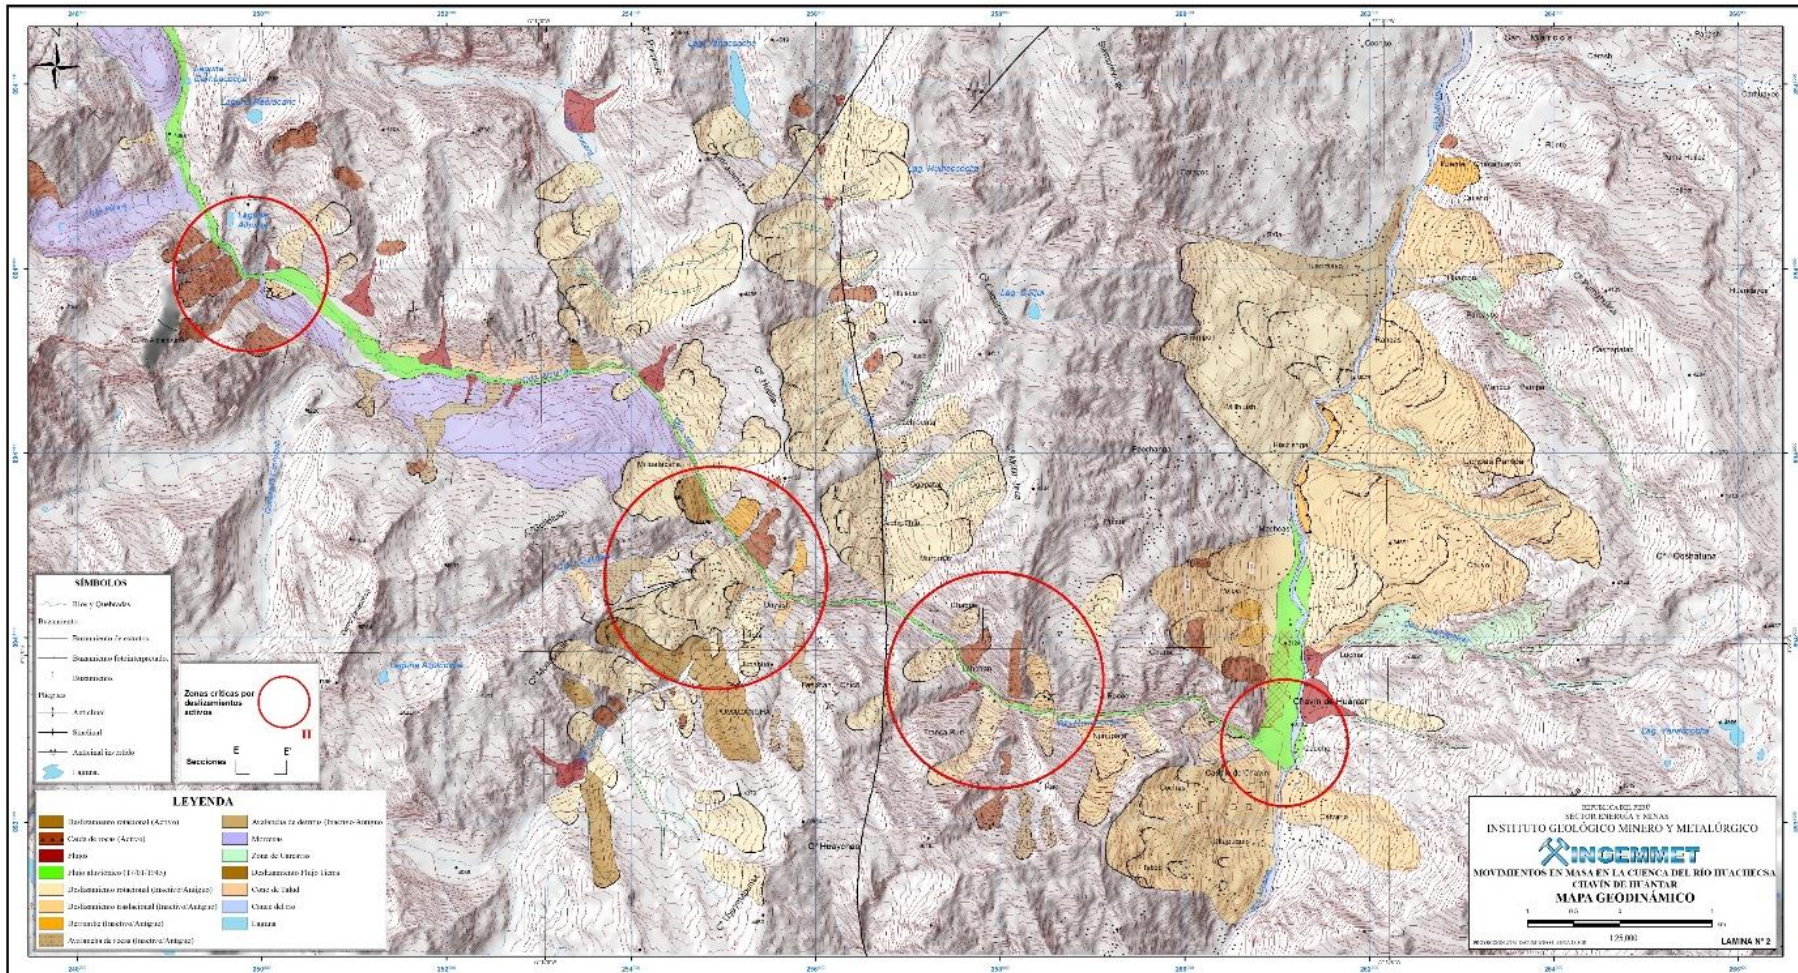
- B. Informe técnico. Movimientos en masa en la cuenca del río Huachecsa, Chavín de Huántar (Fidel, S., et al 2007). Describe la cartografía de peligros geológicos a escala 1:25 000, donde identificaron deslizamientos, derrumbes en la ladera noreste del cerro Cruz de Shallapa (figura 1), Así mismo, identificaron flujos de detritos que afectaron la localidad de Chavín de Huántar y el centro Arqueológico del mismo nombre, presentando hasta tres eventos de gran magnitud.
- C. Boletín N° 38, serie C: Riesgos Geológicos en la Región Áncash, realizado por Zavala, B. et al 2009; mencionan que el aluvión del 17 de enero de 1945, afectó parcialmente al complejo arqueológico de Chavín de Huántar y ocasionó 400 muertos. Este sector es considerado como de alta susceptibilidad a movimientos en masa y como zona crítica a peligros geológicos.

Figura 1. Cartografía de peligros geológicos en la ladera noreste del cerro Cruz de Shallapa y áreas adyacentes. Fuente: Zavala, B. et al 2009.

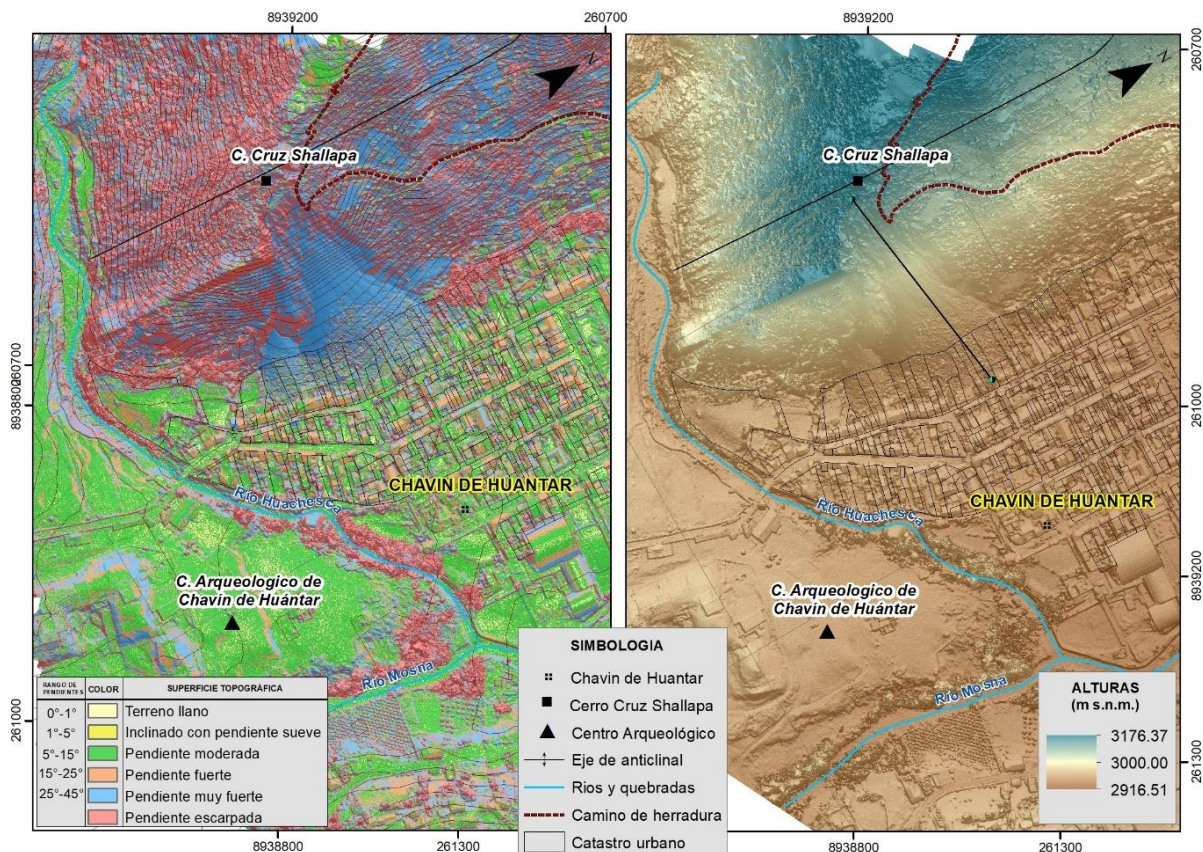
En la figura 4, se presenta el mapa de pendientes del actual relieve donde se produjo el derrumbe del 30 de junio en el cerro Cruz de Shallapa, elaborado en base al modelo de elevación digital de 0.07 m de resolución, obtenido a través de fotogrametría (Dron).

Debido a la configuración morfológica del cerro Cruz de Shallapa se presentan con mayor predominio laderas con pendientes muy fuertes ( $25^{\circ}$ - $45^{\circ}$ ) a escarpadas ( $>45^{\circ}$ ), con un cambio abrupto a terrenos de pendientes moderadas ( $5^{\circ}$ - $15^{\circ}$ ) a ligeramente inclinada ( $1^{\circ}$ - $5^{\circ}$ ), en esta última zona se encuentra asentadas las viviendas de la localidad de Chavín de Huántar.

Actualmente, la cara del derrumbe posee una pendiente promedio de  $35^{\circ}$ , mientras que el afloramiento sub verticalizado que circunscribe a la localidad de Chavín de Huántar, presenta  $85^{\circ}$

Figura 4. A) Variación de pendientes. B) Modelo digital de elevaciones.

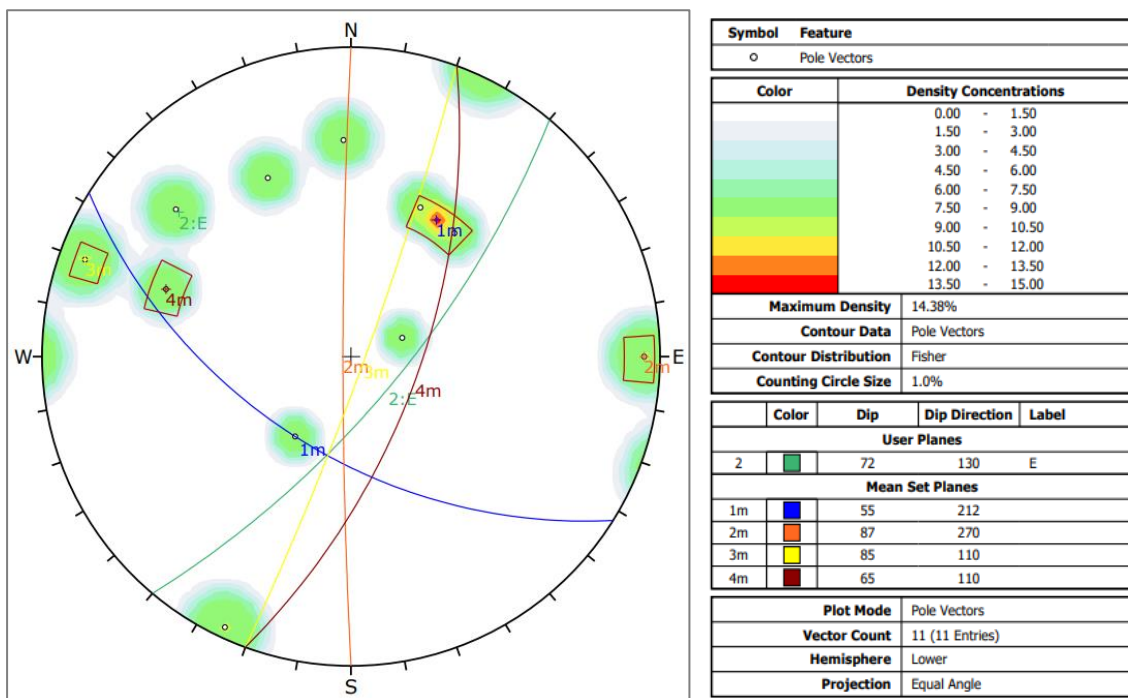
Según el análisis cinemático, realizado en el talud rocoso del cerro Cruz de Shallapa, en base a los datos recolectados en la etapa de campo, muestra falla planar, vuelco y cuña (figura 14 y 15).

Figura 15. Información de las familias que podrían producir las fallas por cuña, planar y vuelco.

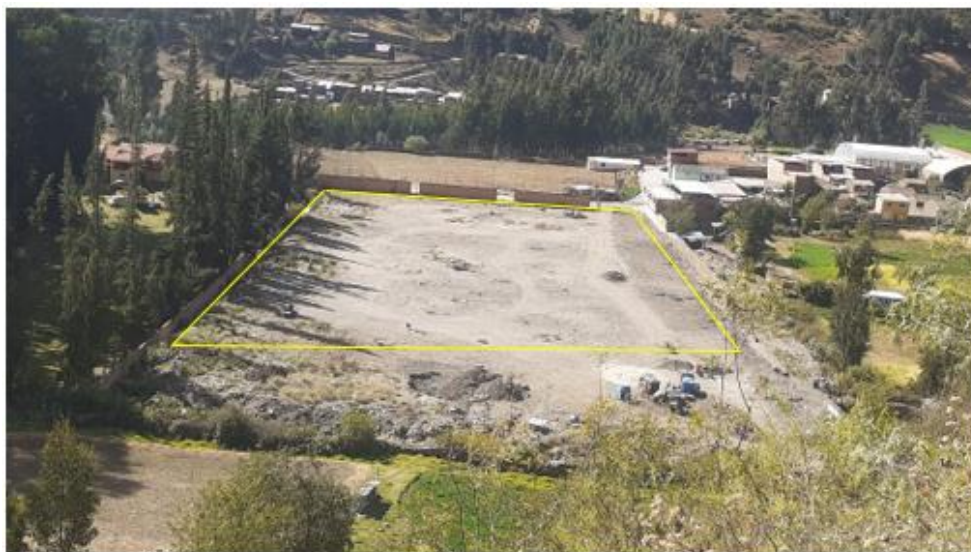
Este terreno se encuentra sobre un depósito aluvial - proluvial, con baja pendiente, en la actualidad no se manifiestan peligros geológicos de tipo movimientos en masa, así como procesos de erosión; así como inundaciones fluviales que puedan afectar (figura 19).

**Figura 19.** Vista del terreno propuesto, demarcado de color amarillo, para la reubicación de las viviendas afectadas por el derrumbe del 30 de junio del 2022.

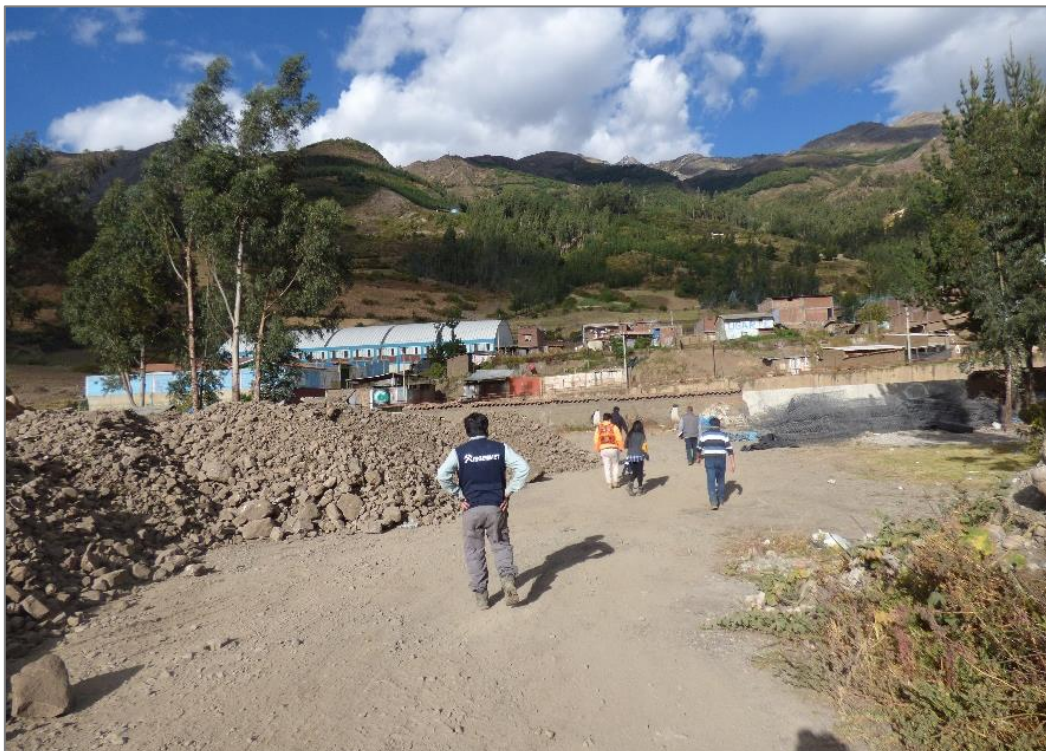
Este terreno se encuentra sobre un depósito aluvial, con pendiente suave a llana, muy cerca (8.0 m aproximadamente) de la margen izquierda del río Mosna (fotografía 11).

Por medidas preventivas no es recomendable para la reubicación.

**Fotografía 11.** Terreno propuesto para la reubicación.

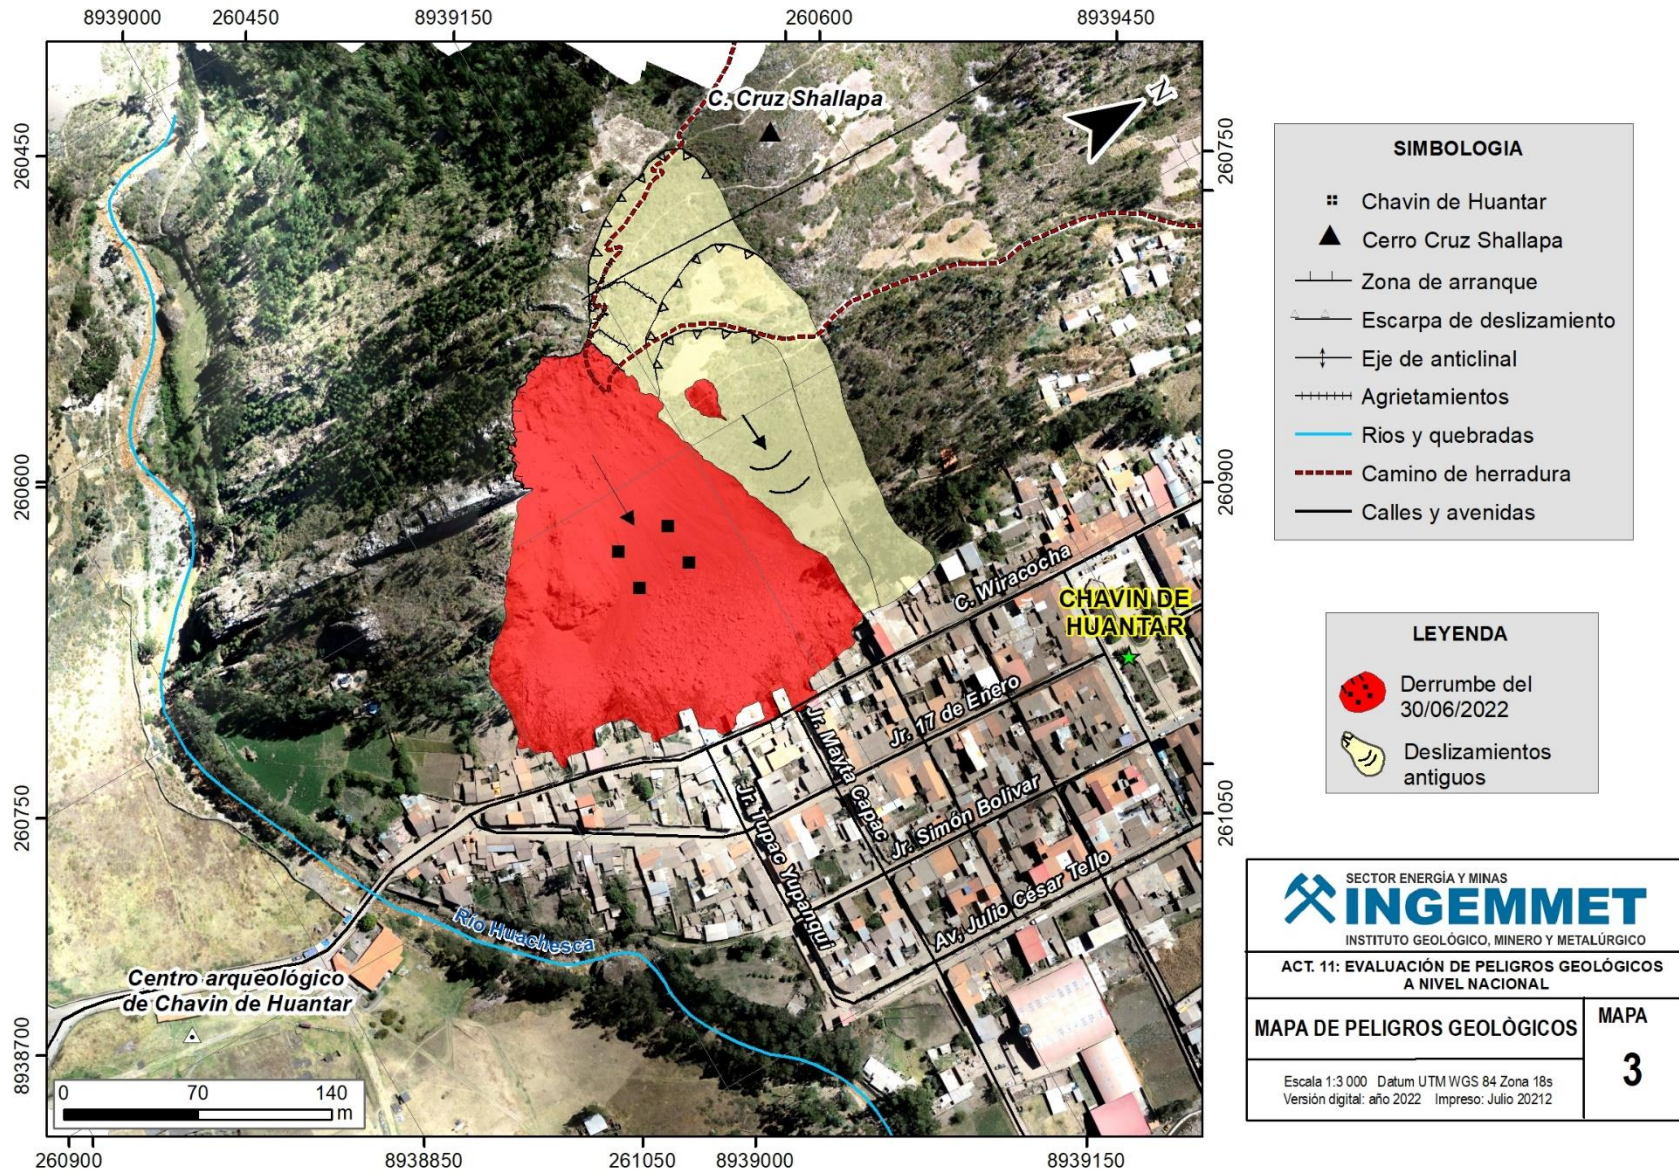
**Mapa 3.** Cartografía de peligros geológicos del área evaluada.
