Informe Técnico N° A7286

EVALUACIÓN DE PELIGROS GEOLÓGICOS EN EL SECTOR CASHAUCRO

Departamento Lima
Provincia Oyón
Distrito Oyón

JULIO
2022

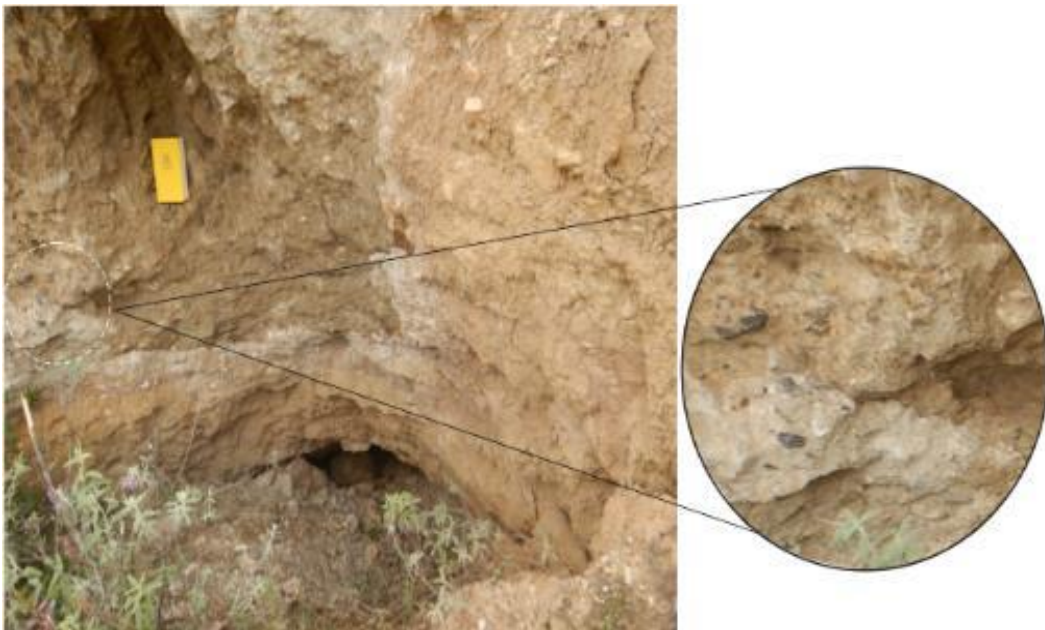
Se localizan en forma caótica al pie de laderas por acción de la gravedad y acción de las aguas de escorrentía. Están compuestos por fragmentos líticos de limoarcillitas y areniscas, angulosos a subangulosos con diámetros que varían de 0.03 a 0.09 m envueltos en una matriz limo-arcilloso, (figura 6). Son producto de la meteorización de rocas sedimentarias y removidos por procesos de movimientos en masa.

Figura 6. Material del depósito coluvio-deluvial compuesto por fragmentos de roca anguloso a subangulosos de tamaños variables, envueltos en una matriz limo-arcilloso.

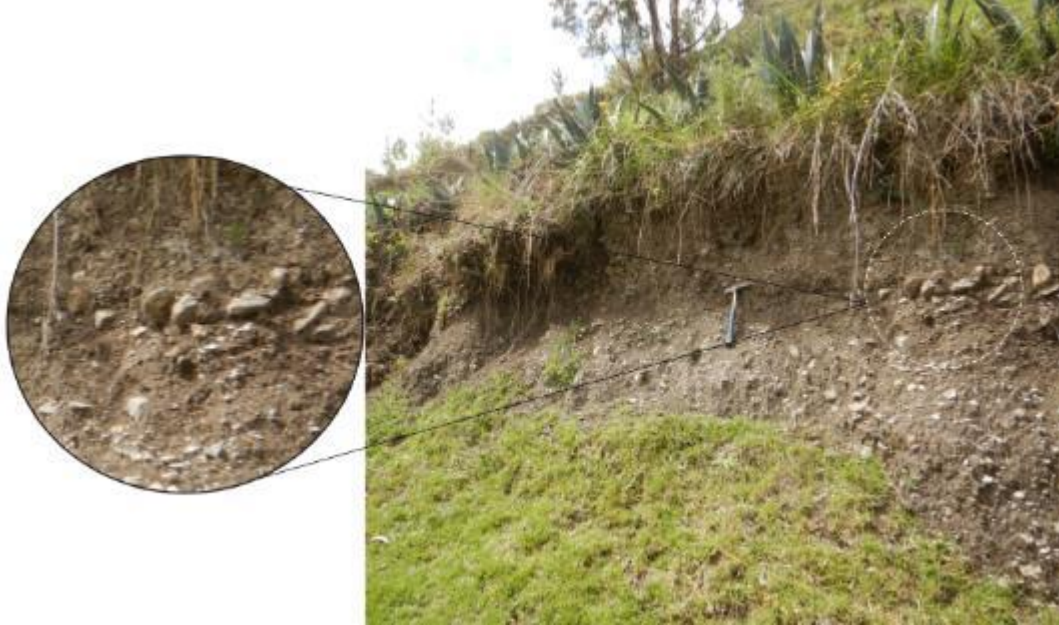
Son depósitos inconsolidados, compuestos por fragmentos de roca angulosos de tamaños variables y de naturaleza litológica homogénea. (figura 7). Presentan nula o poca compactación y se encuentran acumulados al pie de taludes escarpados.

Figura 7. Depósitos coluviales provenientes de movimientos de masa antiguas, ubicadas al costado de la carretera Cashaucro a la mina Raura.

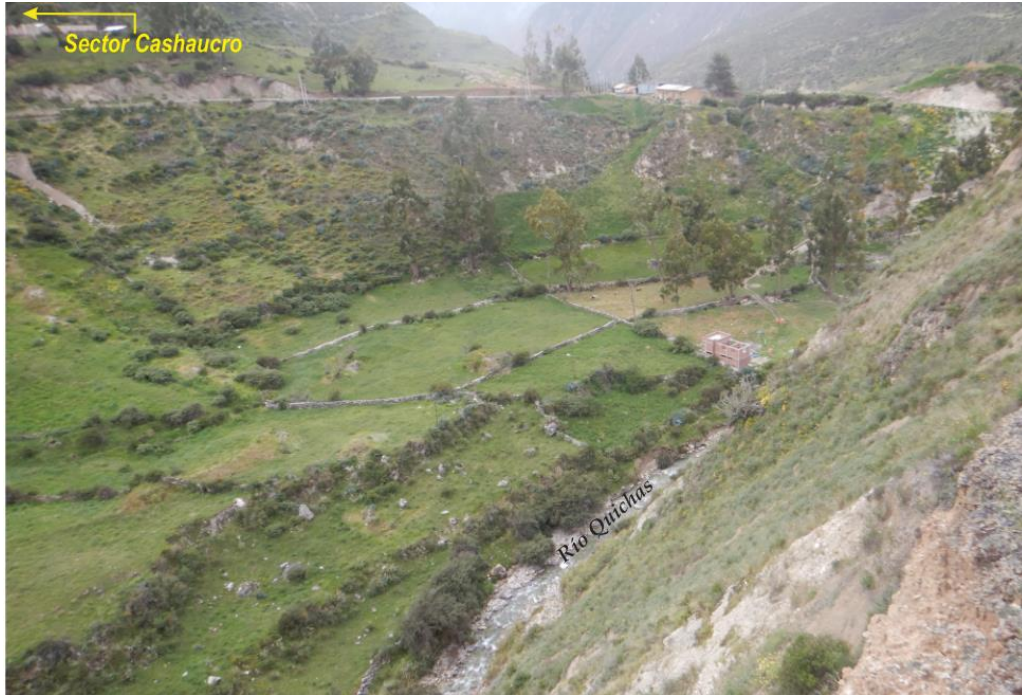
Son depósitos producto de la acumulación de material transportado por el río Quichas, (figura 8). Este depósito corresponde a una mezcla heterogénea de gravas y arenas, redondeadas a subredondeadas, así como limos y arcillas; estos materiales tienen selección de regular a buena, presentándose niveles y estratos diferenciados que evidencian la actividad dinámica fluvial. Su permeabilidad es media a alta y se asocia principalmente a terrazas aluviales, susceptibles a la erosión fluvial.

Figura 8. Vista del fondo de valle del río Quichas, donde se observan depósitos aluviales en ambas márgenes del río.

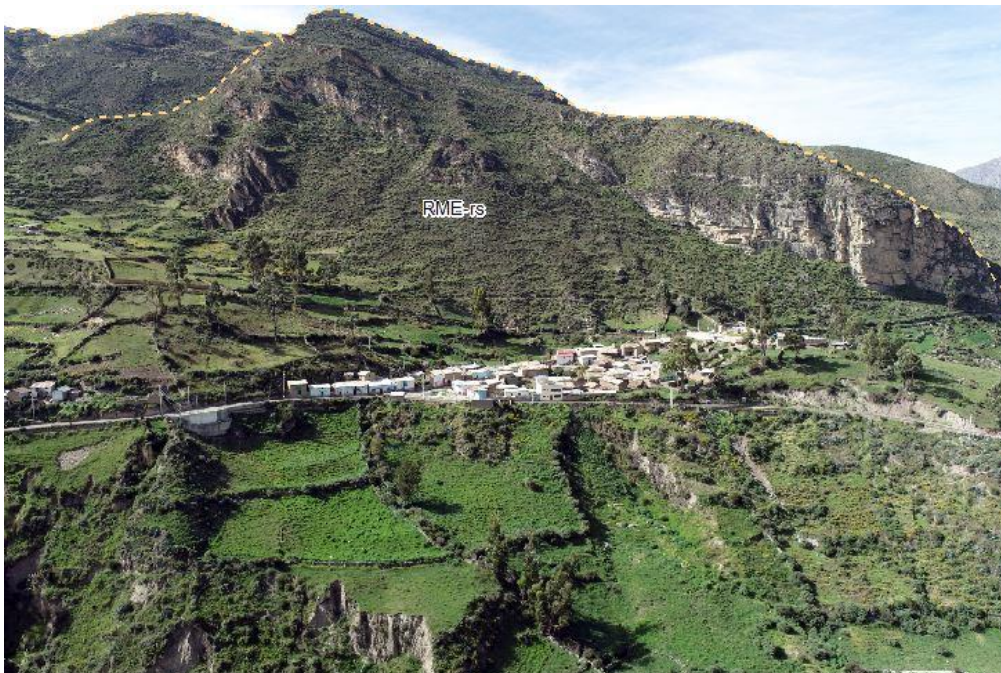
Sus relieves se encuentran asociadas a procesos dominantes de erosión de laderas, deslizamientos, derrumbes y flujos. (figura 9).

Figura 9. Vista de la subunidad de montañas en rocas sedimentarias (RME-rs), cuyas laderas presentan pendientes de fuerte a muy fuerte (>45°).

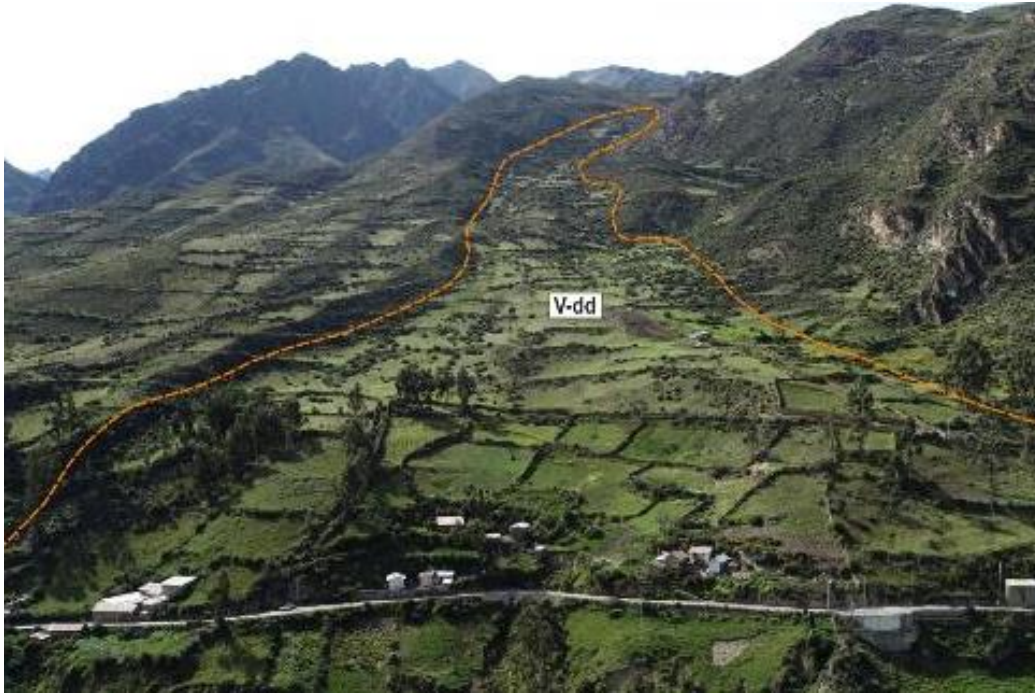
Estas geoformas se observan como cuerpos convexos de deslizamiento, depositados en las laderas del valle del río Quichas, en la margen izquierda específicamente donde las pendientes van de moderadas a muy fuertes, (figura 10)

Figura 10. Vista de la subunidad de vertiente de deslizamiento (V-dd), ubicado en la margen izquierda del río Quichas, a media ladera de montañas sedimentarias.

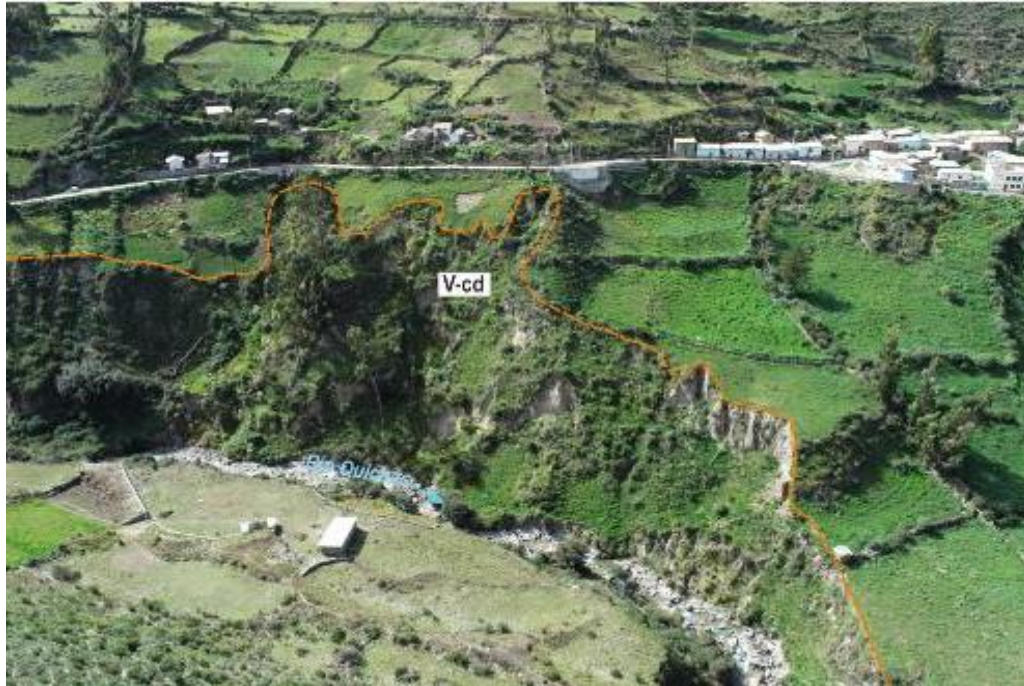
Compuestos principalmente por fragmentos líticos de limoarcillitas y areniscas con fragmentos angulosos a subangulosos envueltos en una matriz de limos y arcillas. Estas geoformas se encuentran ampliamente desarrolladas en las laderas de ambos márgenes del río Quichas, con pendientes moderadas a fuertes. (figura 11)

Figura 11. Vista de la subunidad de vertiente modeladas en rocas sedimentarias (V-cd), cuyas laderas presentan pendientes de fuerte a muy fuerte (15° - 45°).

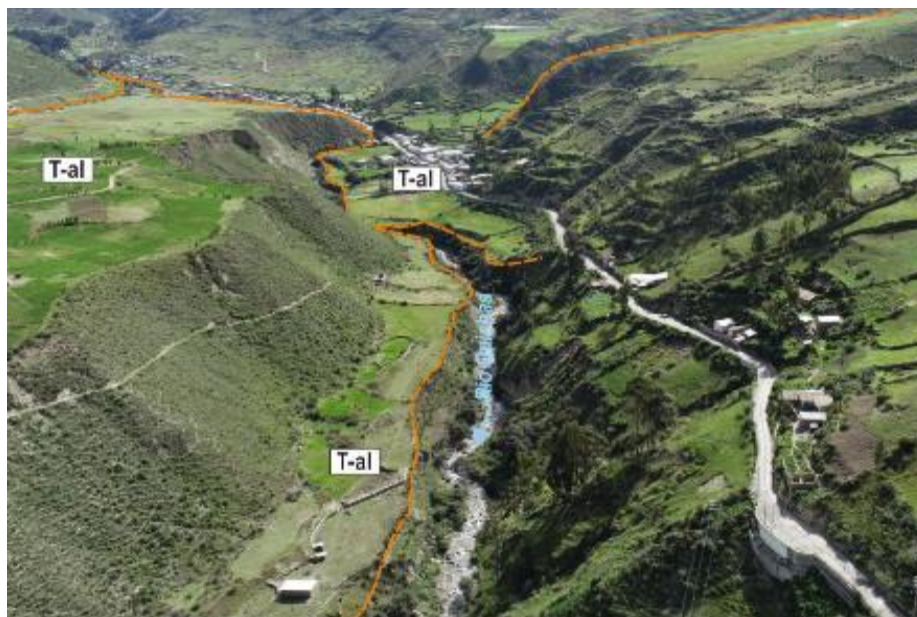
Son porciones de terreno alargado a ligeramente inclinado (1° a 5°), con altura relativamente marcada. Se encuentran encima del cauce del río Quichas. Su composición litológica es resultado de la acumulación de fragmentos de roca de diferente granulometría (bolos, cantos, gravas con matriz de arenas y limos). Sobre estos terrenos se desarrollan extensas zonas de cultivo. Está sujeta a erosión fluvial, (figura 12).

Figura 12. Vista de la subunidad de terrazas aluviales ubicadas a lo largo del río Quichas.

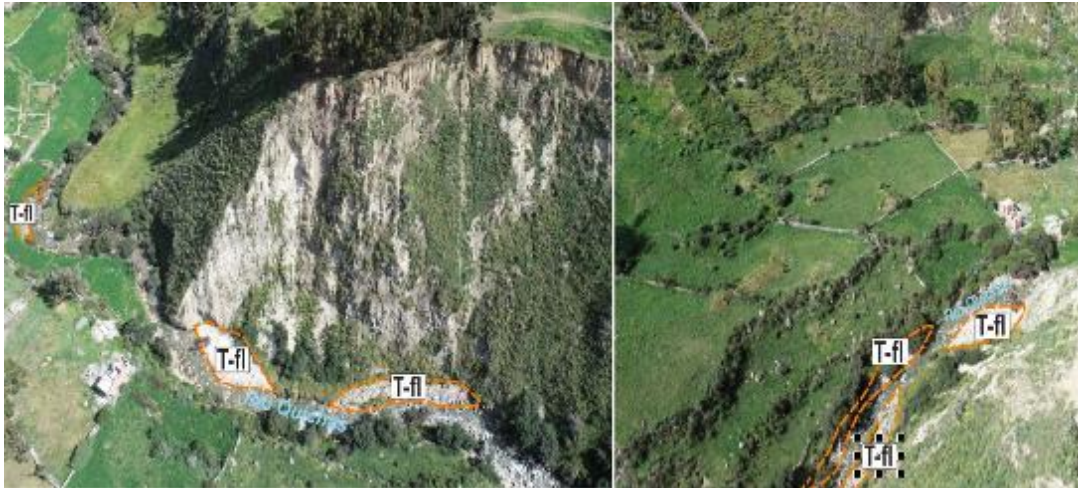
Depósitos dejados por las corrientes actuales de los ríos cuando disminuyen la pendiente y la capacidad de carga de sedimentos. Litológicamente está compuesto por fragmentos rocosos heterogéneos (bolos, cantos gravas, arenas, etc.) que son transportados por la corriente del río Quichas a grandes distancias, se depositan formando terrazas bajas, también conformando la llanura de inundación o el lecho de los ríos (Figura 13).

Figura 13. Terrazas aluviales de corta extensión en el sector de Cashaucro.
