**Informe Técnico N° A7288**

# EVALUACIÓN DE PELIGROS GEOLÓGICOS POR HUNDIMIENTO EN EL BARRIO DE MIRAFLORES

Departamento Huancavelica  
Provincia Angaraes  
Distrito Lircay

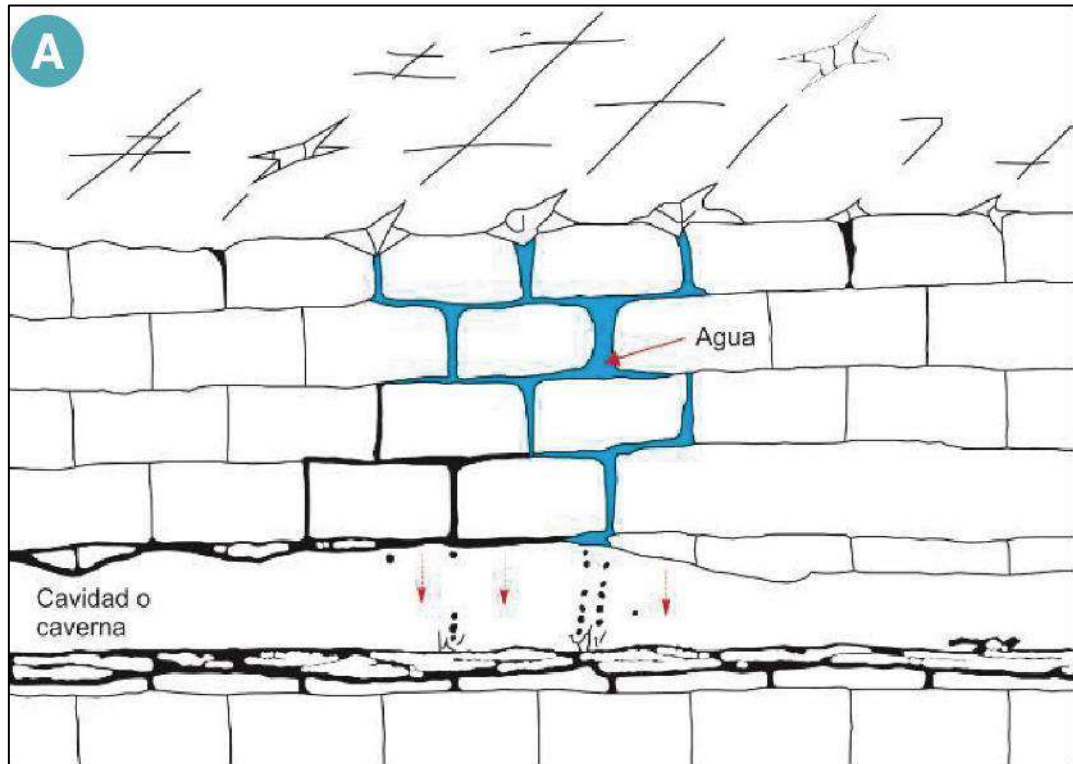
1. El substrato rocoso donde se ubica Lircay y el barrio Miraflores corresponden a rocas calcáreas como: calizas y margas estratificadas y fracturadas por donde infiltró e infiltra agua que disuelve la roca (formando una posible cavidad o conectando con una cavidad preexistente), ver figura 16.
2. Mientras la cavidad progresa generando conductos kársticos y una bóveda en su techo, la disolución de rocas calcáreas continúa en la superficie (figura 17).
3. Procesos proluviales y coluvio deluviales pudieron cubrir los procesos kársticos superficiales (figura 18).

**Figura 16.** Substrato calcáreo fracturado, con agua que se infiltra y disuelve la roca en la vertical de una cavidad preexistente.

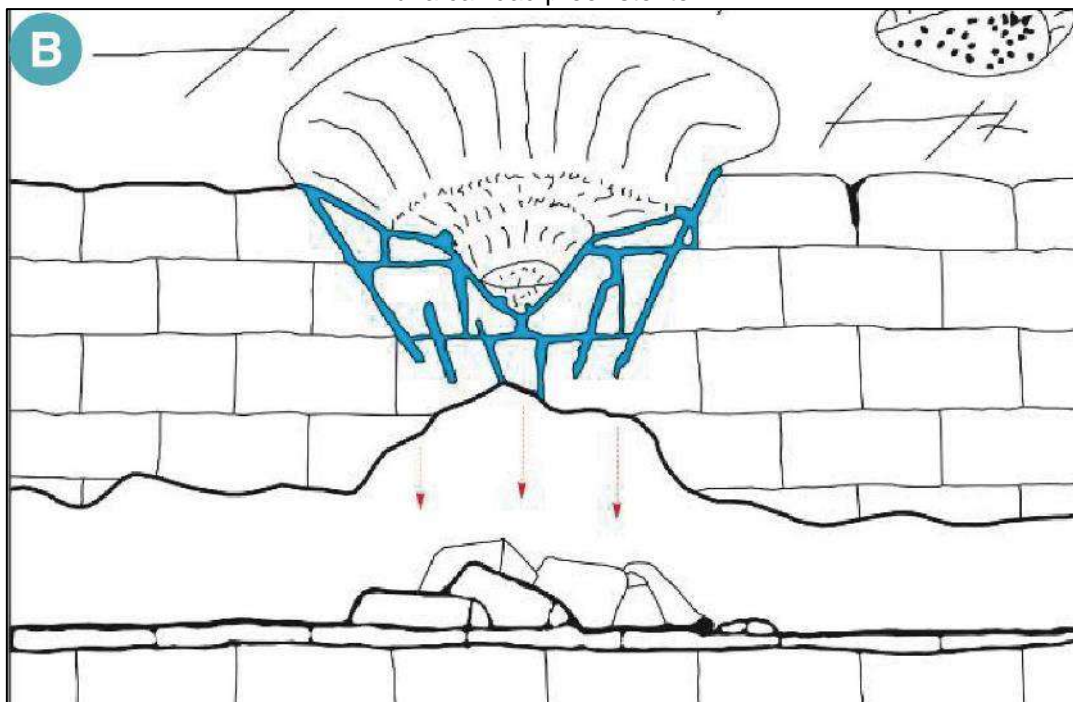
**Figura 17.** En el techo de la cavidad se origina una bóveda, por desprendimientos, mientras progresa la disolución en superficie

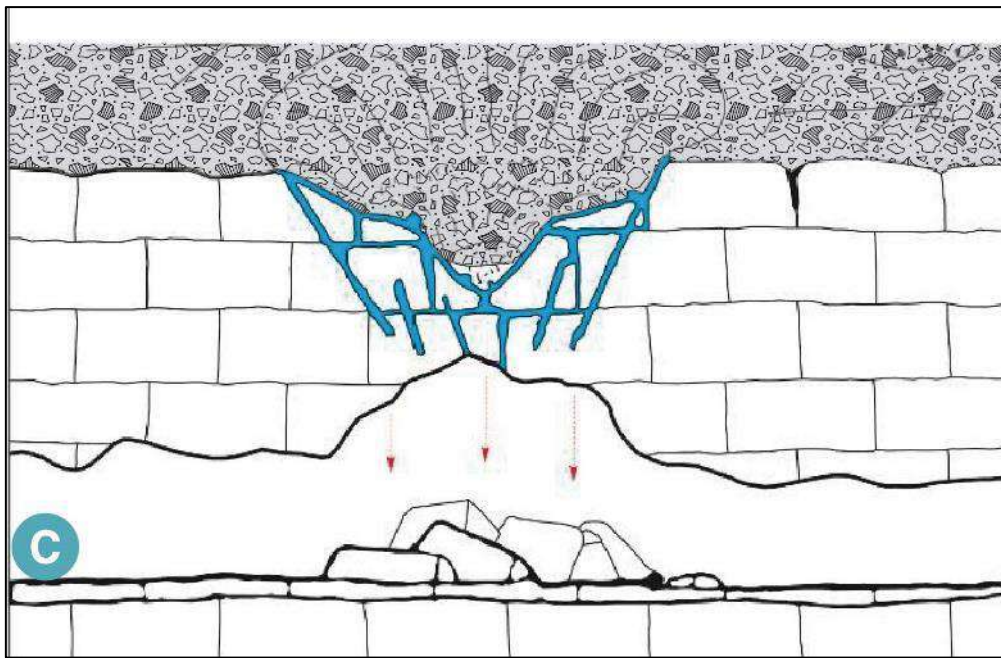
**Figura 18.** Depósitos cuaternarios cubren procesos de disolución.

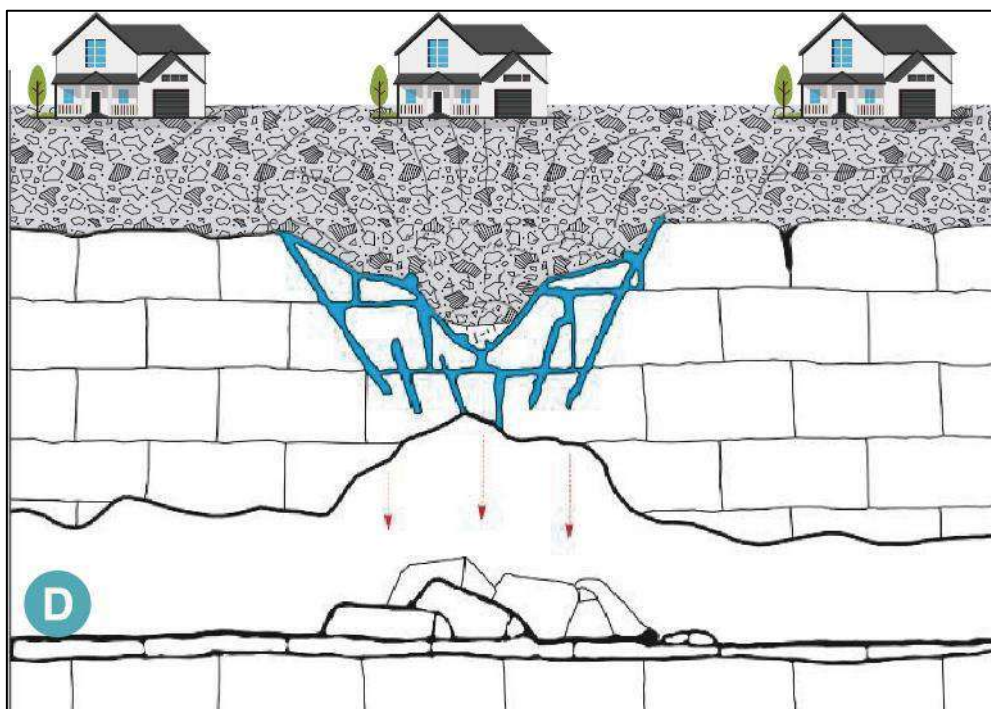
4. Las viviendas (barrio Miraflores) se asentaron sobre depósitos cuaternarios, que cubrieron calizas con procesos de disolución (dolinas antiguas) mediante la infiltración de aguas superficiales y aguas subterráneas. Las aguas servidas (aguas de uso doméstico), favorecieron la infiltración de aguas, saturando el suelo e incrementando procesos de disolución kárstica (figura 19).

**Figura 19.** Viviendas se asientan sobre depósitos cuaternarios que cubren procesos de disolución calcárea.

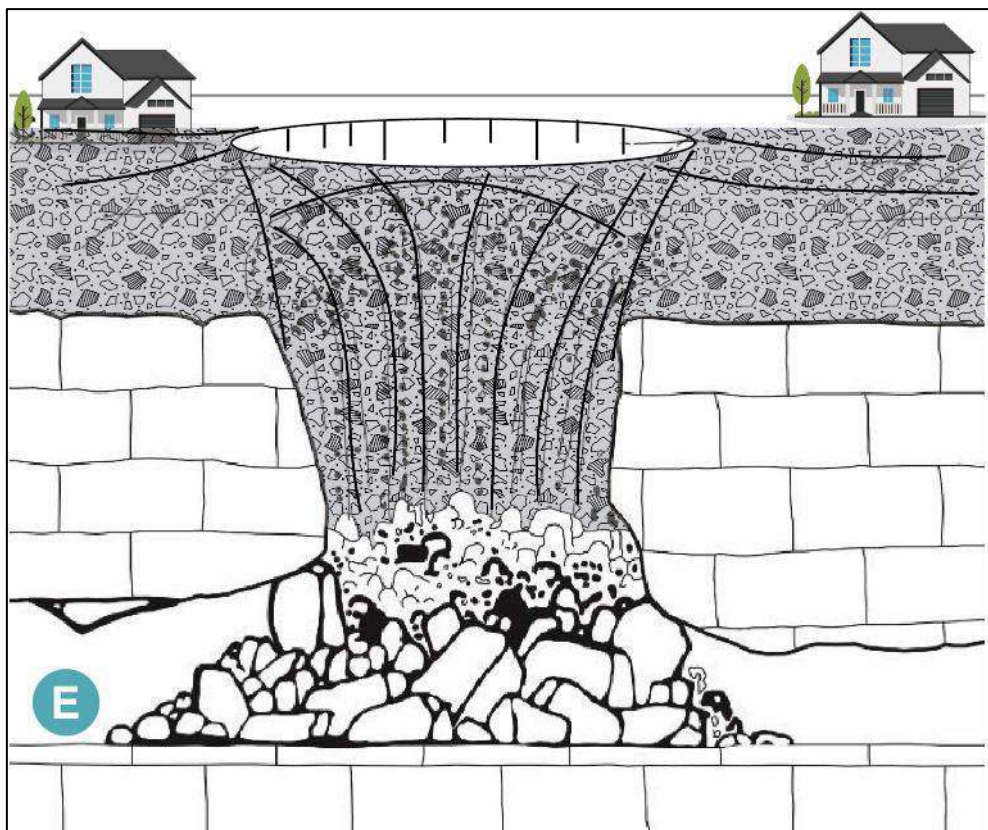
5. Finalmente, el peso del material detrítico (depósitos coluvio-deluviales, proluviales y rellenos antrópicos) aunados a la infiltración de aguas antrópicas (provenientes de desagües y aguas domésticas), aguas de escorrentía superficial (lluvias) y cursos subterráneos, provocaron que la roca suprayacente (calizas y margas), superen su límite de capacidad de carga, originando una dolina de hundimiento (figura 20).

**Figura 20.** Sobrepasado el límite de la capacidad de carga de la roca suprayacente, se produce el colapso que origina la dolina de hundimiento.

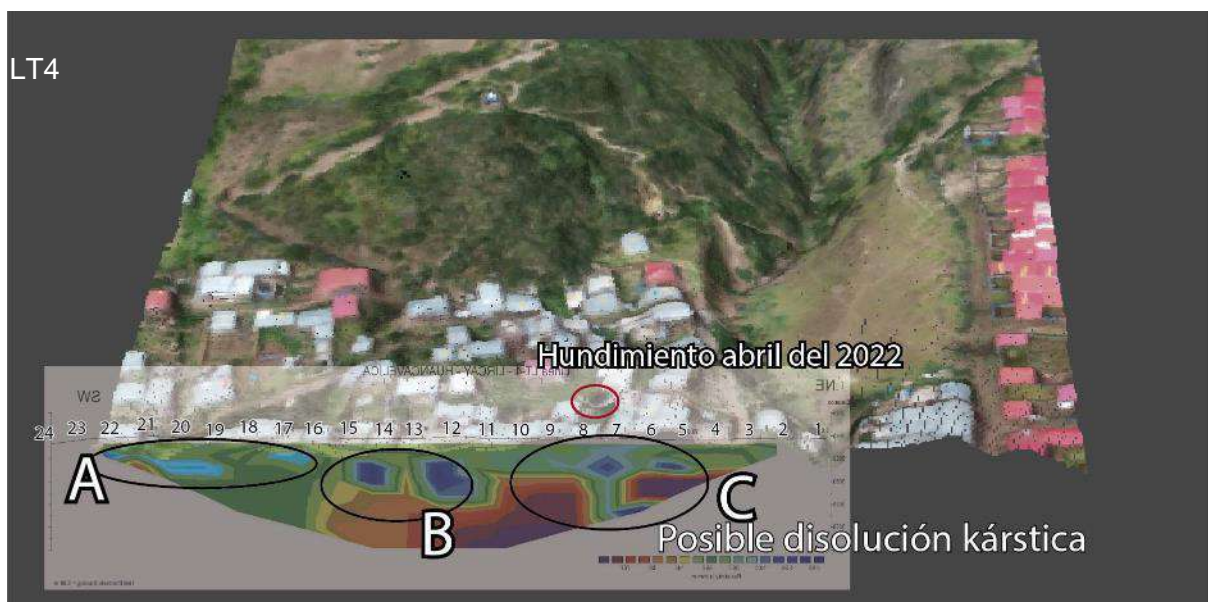
**Figura 33.** Resistividades en la línea LT4.

Las zonas de menor resistividad eléctrica marcan valores entre 2.8 y 13.8 ohm/m correspondiente a áreas con alta saturación y/o hundimientos antiguos, sin embargo; la zona C ubicada entre las varillas 10 y 5 (cuadro 13), muestra una posible disolución kárstica rellena por material detrítico saturado, estas varillas se encuentran próximas al hundimiento ocurrido en abril del 2022 (figura 33).

Zona de debilidad	Ubicación referencial entre los electrodos
<b>A</b>	16 y 22
<b>B</b>	15 y12
<b>C</b>	10 y 5

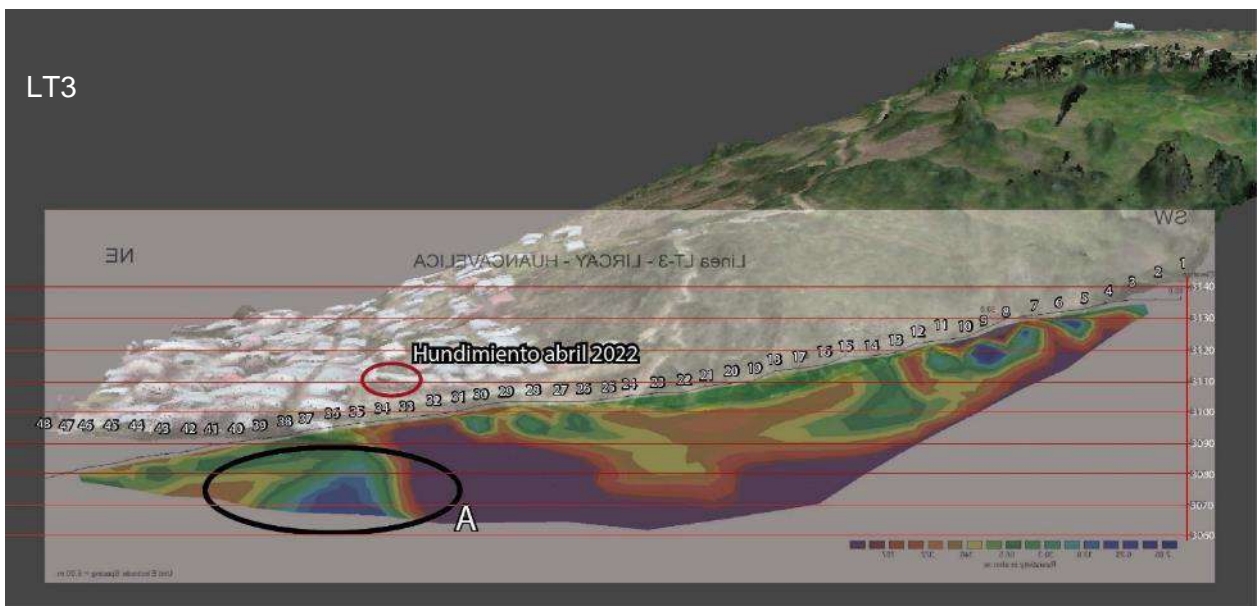
**Figura 35.** Resistividades en la línea LT3A (a lo largo de la quebrada Miraflores).

Zona de debilidad	Ubicación referencial entre los electrodos
<b>A</b>	33 y 39

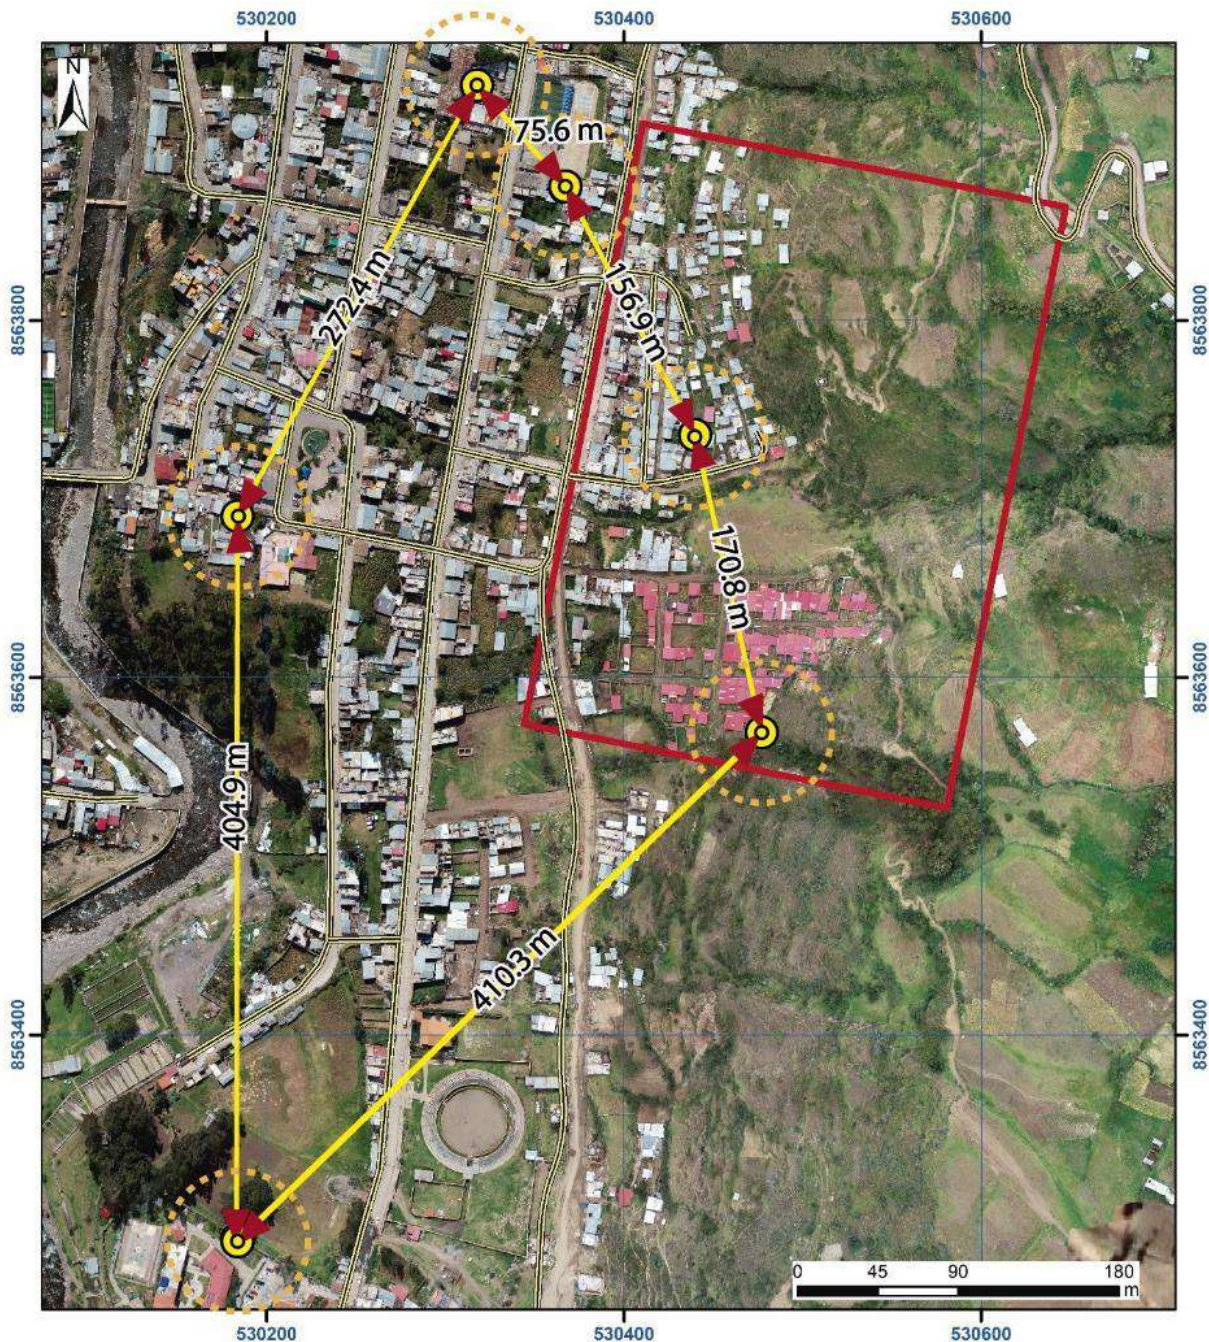
Estos hundimientos se registraron en la margen derecha del río Sicra, la distancia perimétrica máxima entre los puntos de hundimiento es de 410.3 m y la mínima es de 75.6 m. Por su ubicación y proximidad se podría inferir que están relacionados a un sistema de disolución kárstica mayor, para corroborar ello es necesario realizar prospecciones geofísicas (SEV y trabajos de refracción sísmica) a lo largo de las calles de Lircay y cercanos a los hundimientos.

**Figura 38.** Distanciamiento entre hundimientos en Lircay, margen derecha del río Sicra.

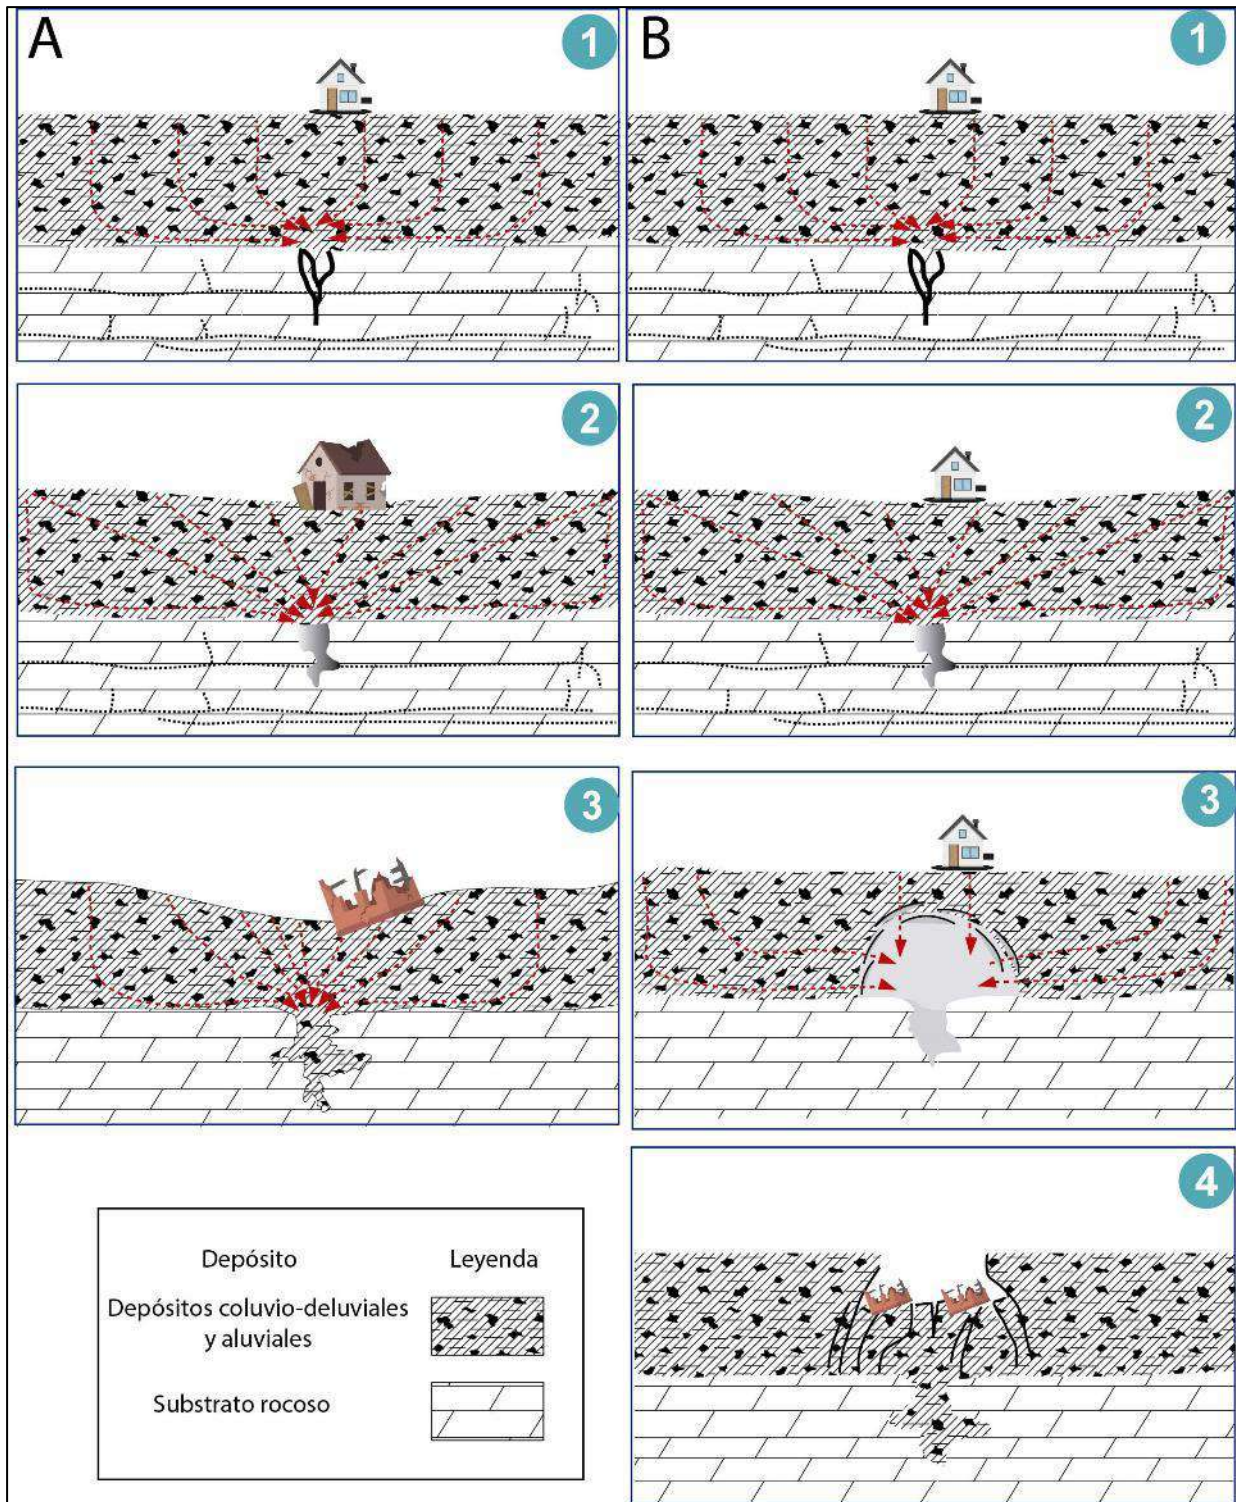
**Manera 2 (COBERTURA DETRITICA CON COHESIÓN):** En este caso el material situado inmediatamente por encima de la cavidad permite que ésta pueda mantenerse y agrandarse durante un tiempo. La cavidad produce una desviación de las trayectorias de tensiones, que se curvan y convergen en sus hastiales. Cuando éstos comienzan a soportar mayor tensión de la que pueden resistir, se producen fracturas de tracción con esa misma geometría en bóveda, que dan lugar al desprendimiento de lajas y al ensanchamiento de la cavidad. Finalmente, el techo cede y se produce un colapso repentino el mismo que puede propagarse hasta la propia superficie dando lugar a una *dolina en ventana*, con paredes escarpadas. (Caso del hundimiento del barrio de Miraflores). Ver figura 41 B.

**Figura 41.** Posibles formas de ocurrencia de subsidencias.
