**BOLETÍN N° 27**  
**Serie C: Geodinámica e Ingeniería Geológica**

# **ESTUDIO DE RIESGOS GEOLÓGICOS DEL PERÚ FRANJA N° 2**

**POR:  
DIRECCIÓN DE GEOLOGÍA AMBIENTAL**

Lima - Perú  
Mayo, 2002

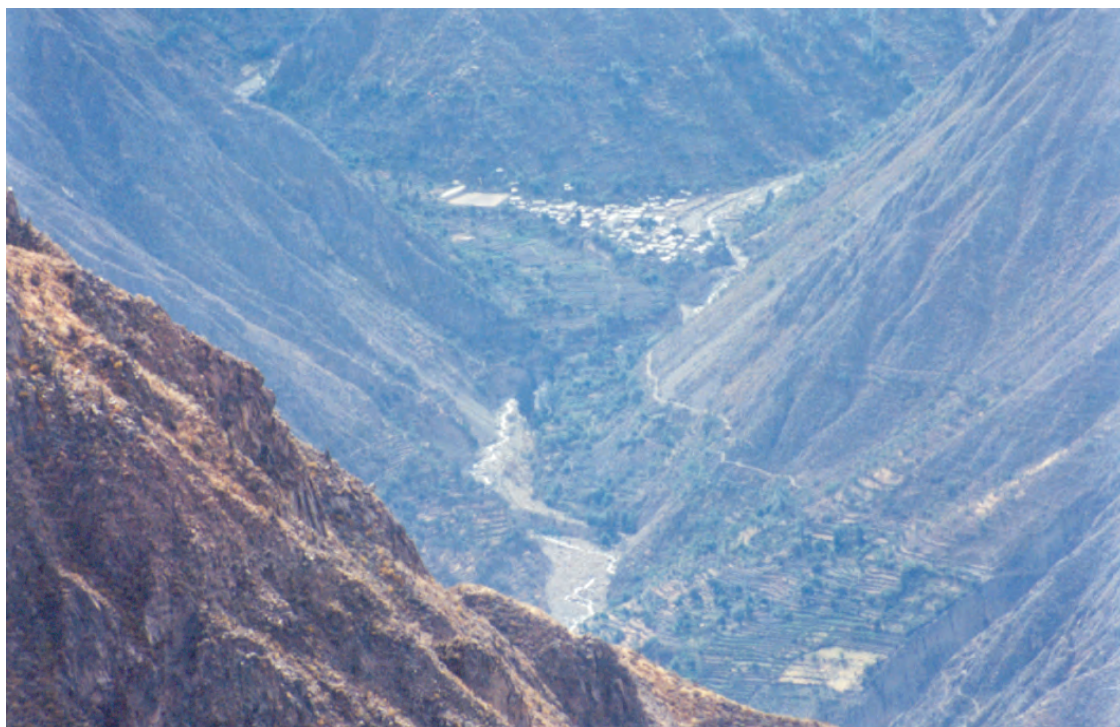
**Foto N° 44** Poblado de Choco, ubicado en la confluencia de las quebradas Chalza y Cusca, fue afectado por huayco de carácter excepcional en El Niño de 1998. Se nota depósitos de antiguos flujos en su cauce

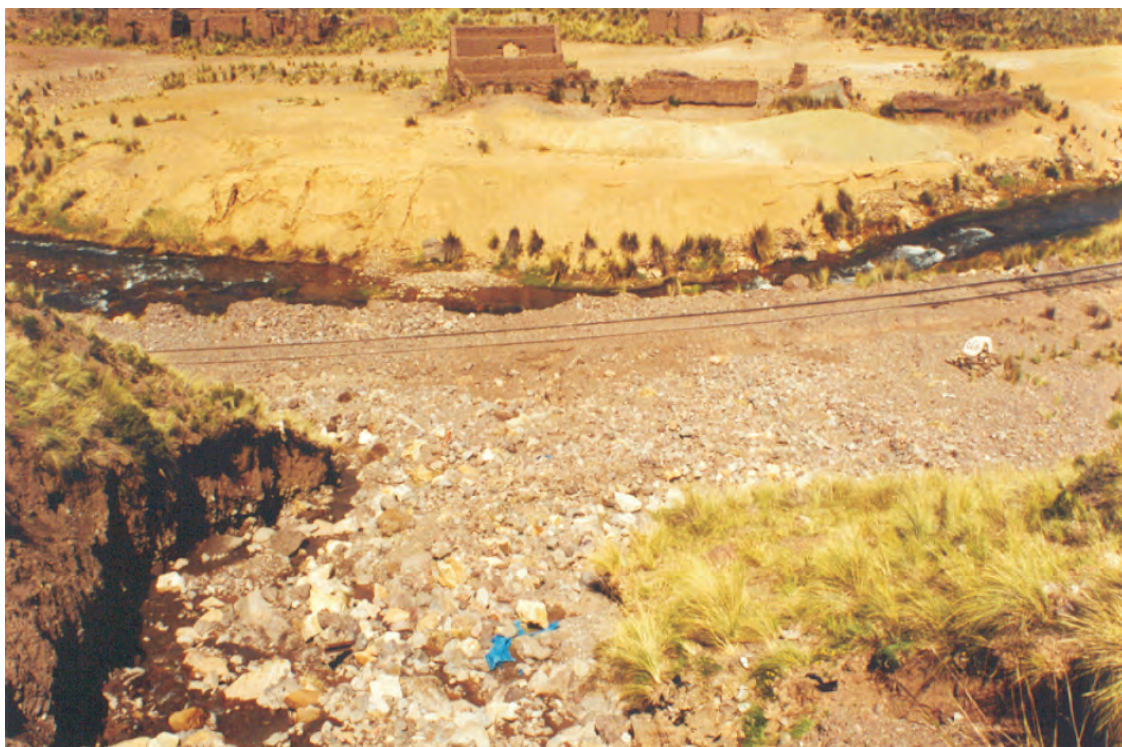
Afectando o cortando caminos y carreteras, áreas de cultivo y áreas pobladas. (Ver Fotos N° 46, 48 y 50).

**Foto N° 46** Huayco que afecta línea férrea y tramo de carretera Juliaca-Arequipa (sector Lagunillas)

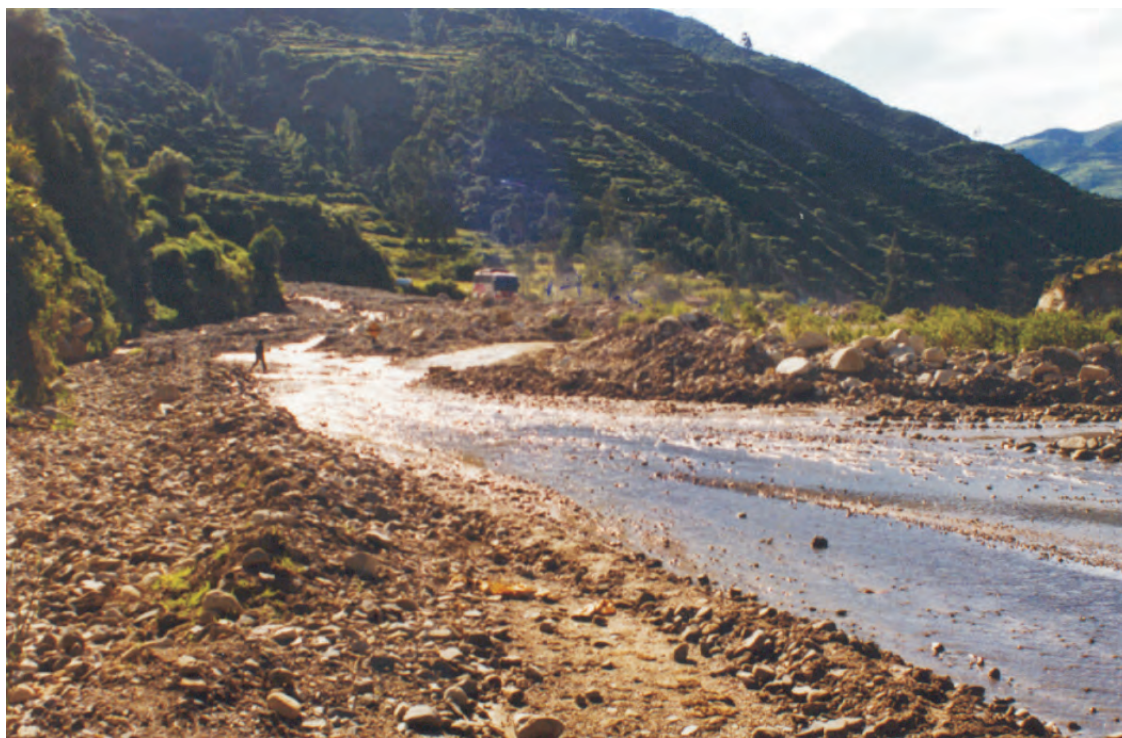
**Foto N° 48** Huayco en la quebrada Huatarcuya, cerca de Chalhuanca, ocurrido en enero del 2001, que interrumpe periódicamente la carretera Nasca-Abancay. Se aprecian bloques de roca de 2 a 3 m de diámetro

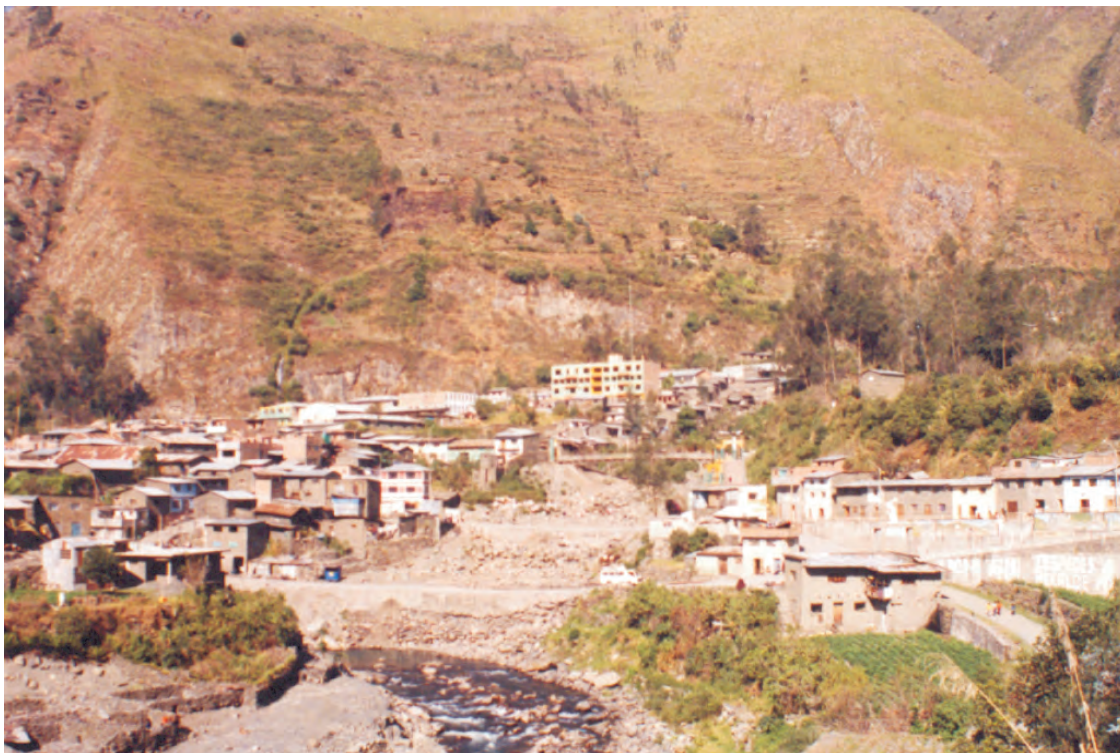
**Foto N° 49** Huayco ocasional que afecta poblado de Sandia

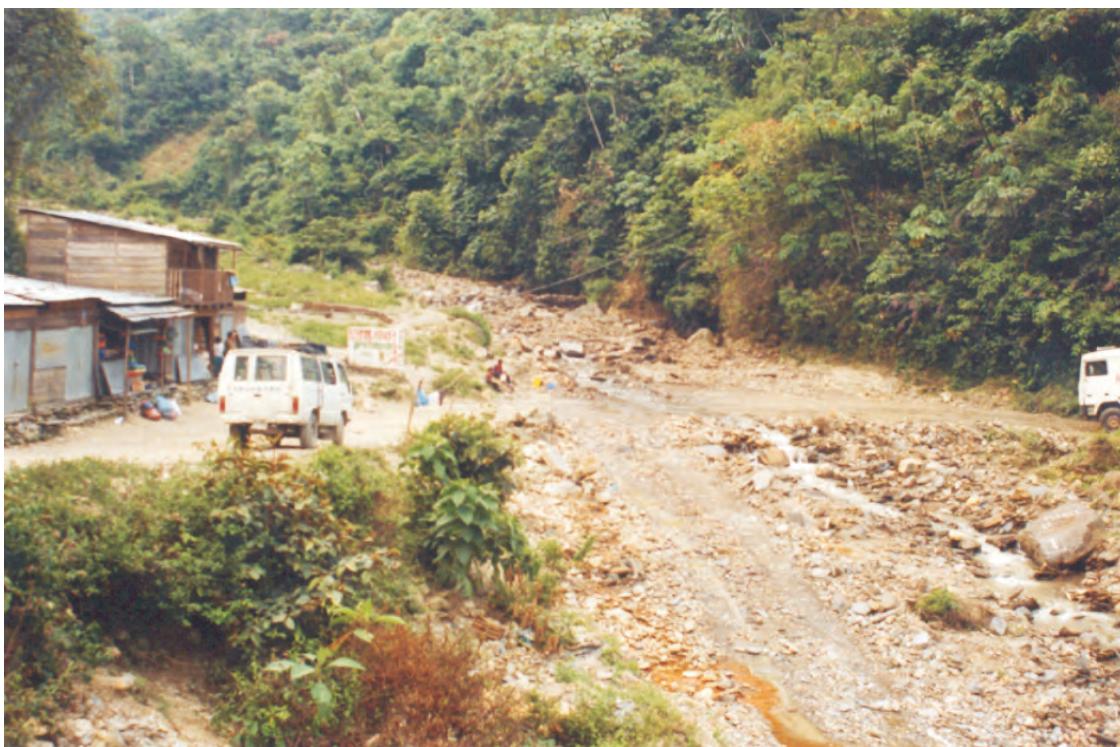
**Foto N° 50** Huayco en la quebrada Camarón, afluente del río Sandia (Huari Huari)

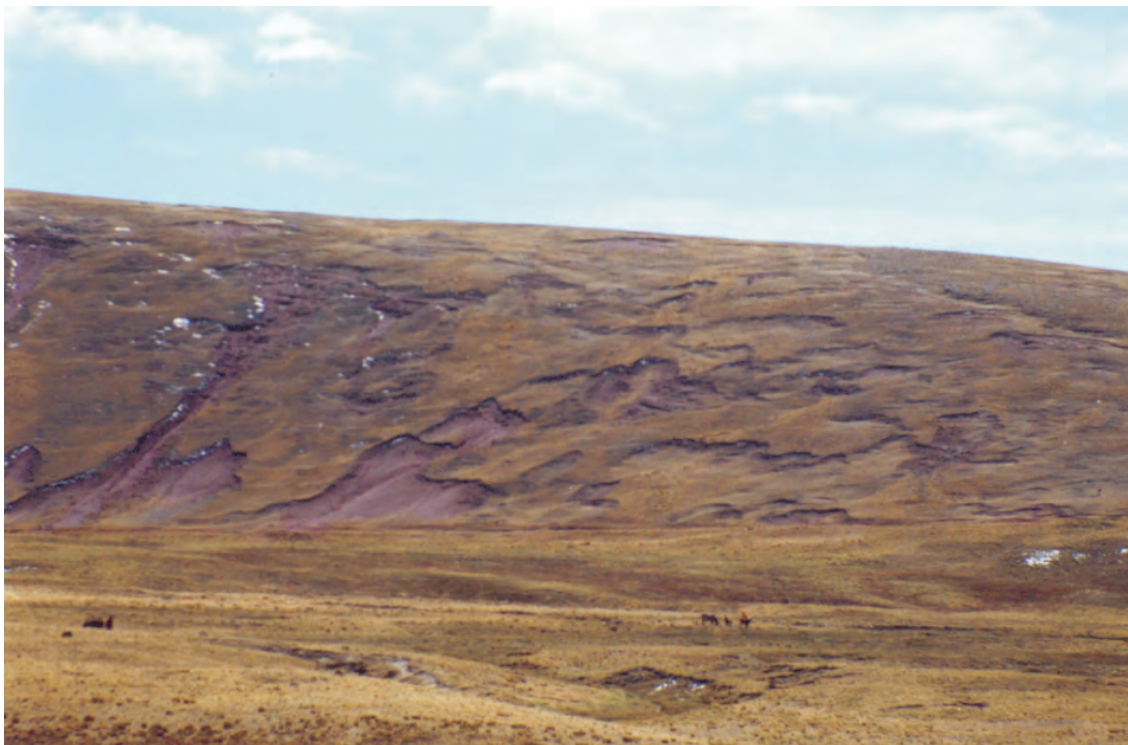
Se ha identificado la presencia de reptación en muchos sectores de las cuencas altas o cabeceras de valles de la Franja N° 2 (ver Cuadro N° 28 y Fotos N° 51 al 54), principalmente en:

**Foto N° 52** Reptación de suelos en el cerro Challapata, afecta áreas de pastos naturales

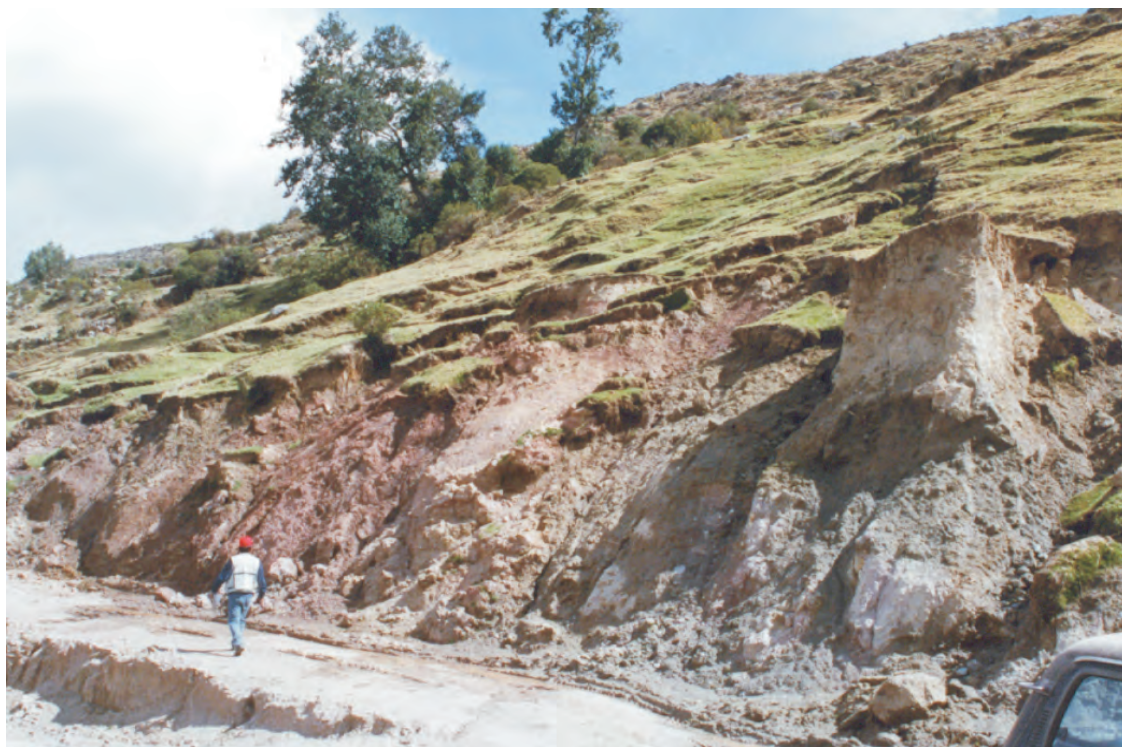
**Foto N° 54** Reptación de suelos arenociliosos saturados; afecta tramo de carretera a Sañayca

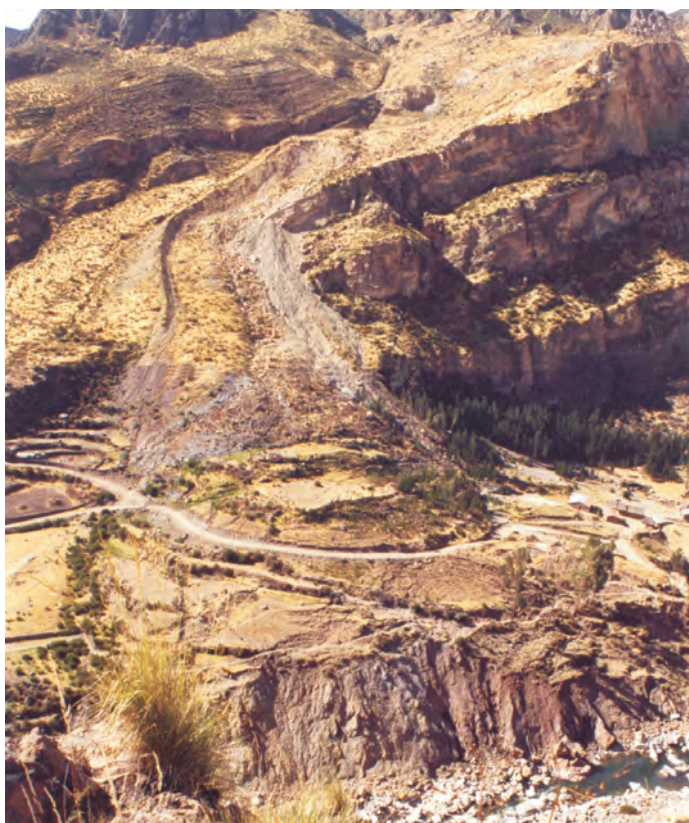
En el Cuadro N° 31 se describen como principales movimientos complejos encontrados en el área. (Ver Fotos N° 56 a 60).

**Foto N° 56** Movimiento complejo: deslizamiento-flujo en el sector de Chilcapampa; compromete áreas de cultivo, trocha Chivay-Chilcapampa, la cual ya ha sido variada, y sector del hotel cercano a los baños termales La Calera

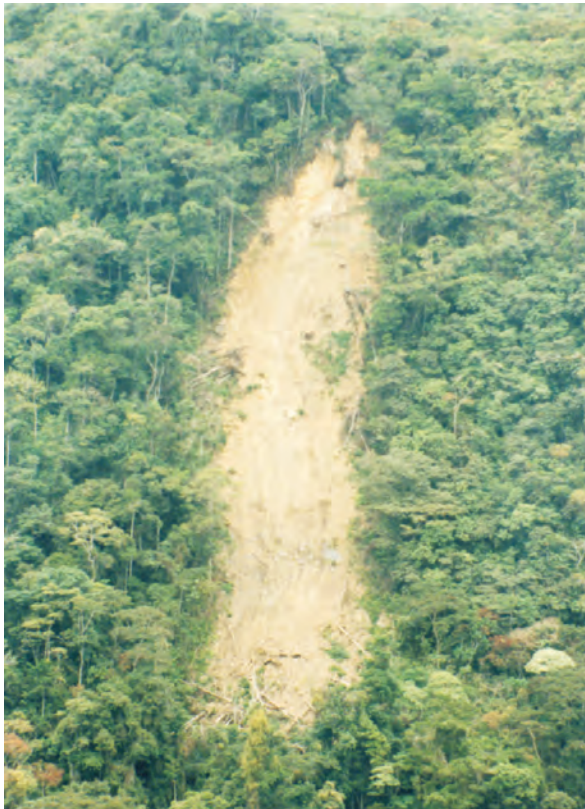
**Foto N° 59** Movimiento complejo en el sector de Torremani, margen derecha del río Tambopata

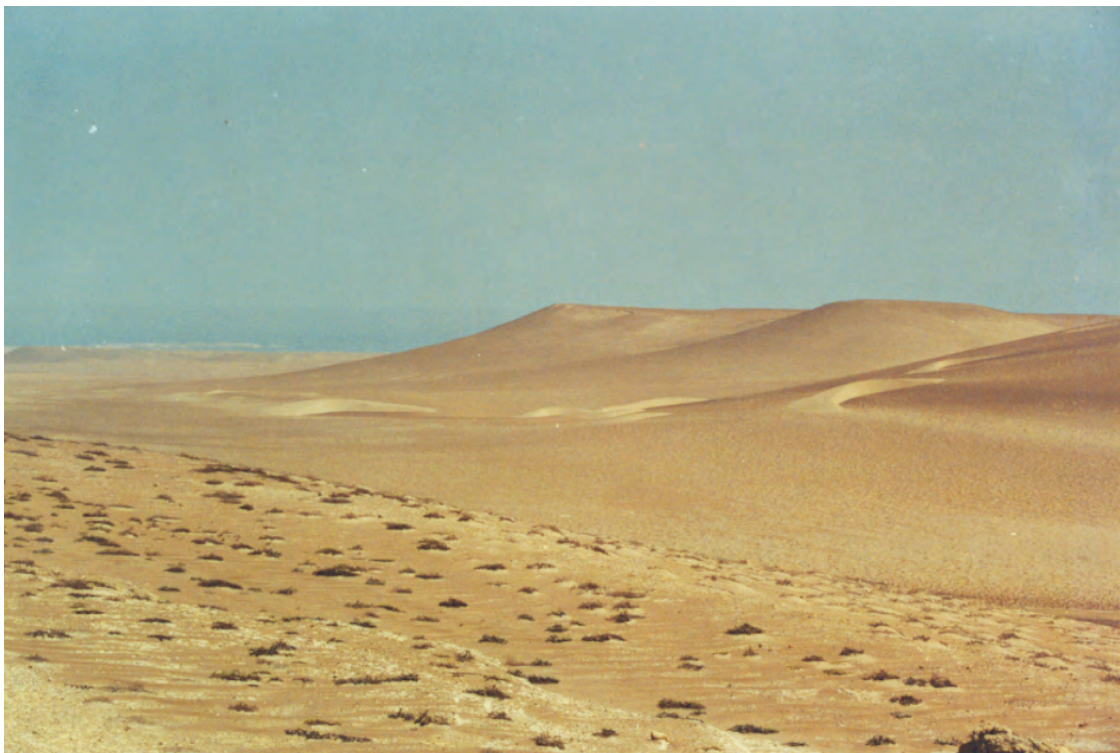
Su presencia influye principalmente en la obstrucción del tráfico o tránsito en las carreteras y trochas, siendo el riesgo generalmente bajo (Fotos N° 61, 62 y 63 y Cuadro N° 32)

**Foto N° 62** Dunas tipo barkanas en la pampa Matacaballo; dirección predominante N30°O

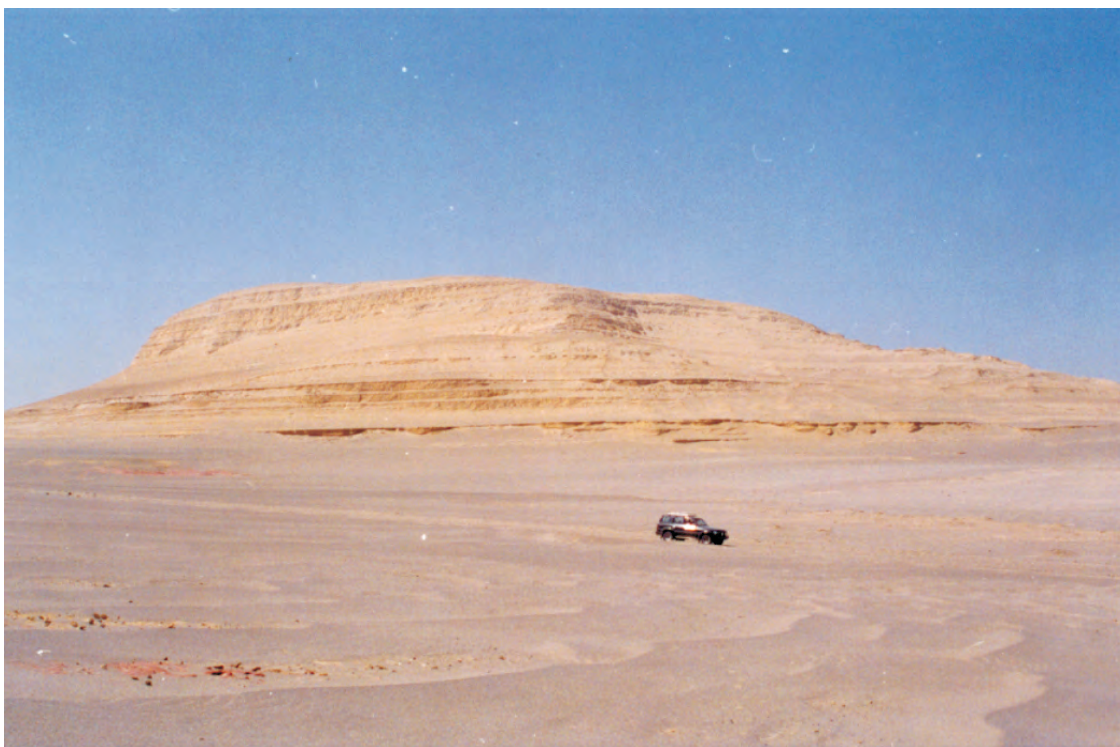
**Foto N° 63** Mantos de arena en las inmediaciones del cerro La Virgen (Ica)

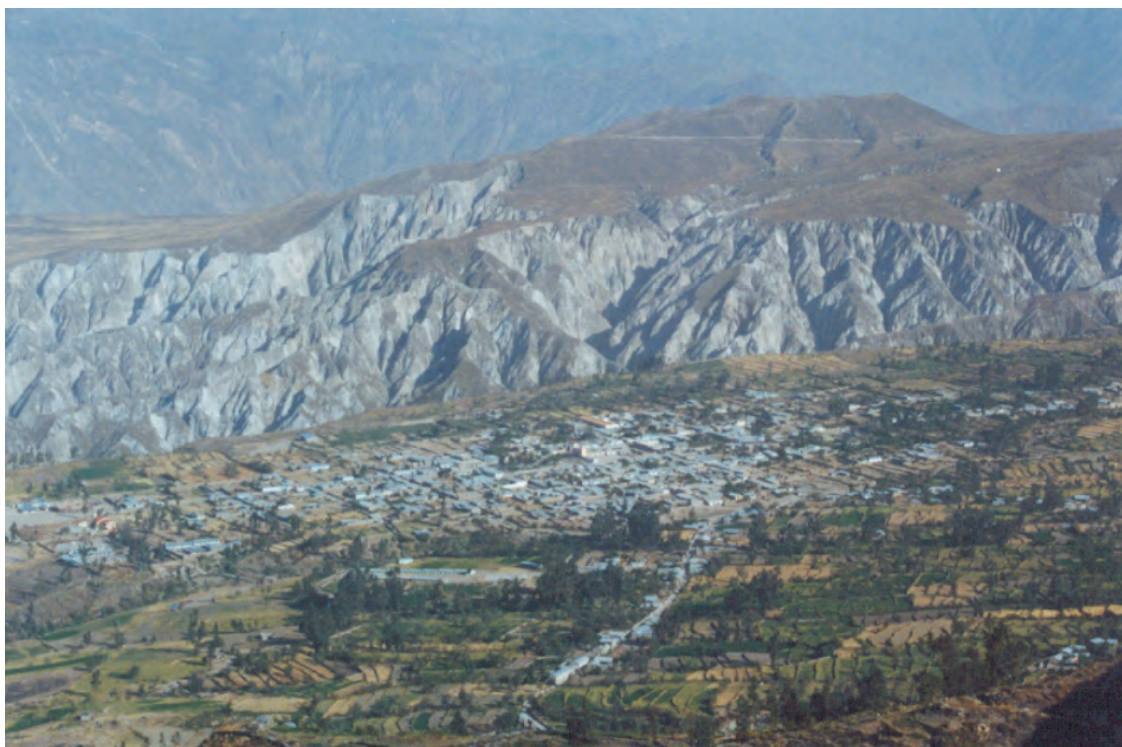
Los problemas o daños principales que originan, tienen que ver principalmente con pérdida irreparable de suelos para la agricultura, erosión de áreas cultivadas y andenes, erosión de terraplenes en trochas de carreteras; asimismo en su evolución aceleran y/o están asociados a la ocurrencia de otros procesos de remoción en masa como derrumbes, deslizamientos y flujos (reptación de suelos y huaycos). Se resumen las principales áreas afectadas en el Cuadro N° 33 y algunos ejemplos en las Fotos N° 64 a 69.

**Foto N° 65** Erosión intensa de laderas en materiales volcánicos, tufos, frente a la localidad de Pausa

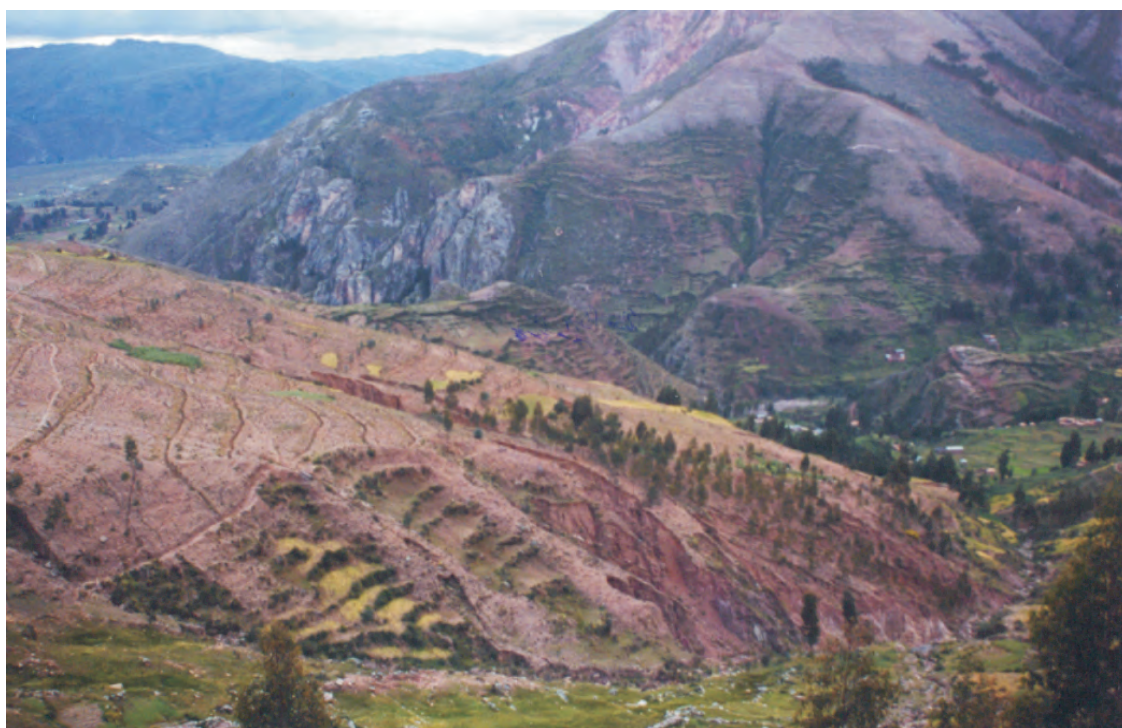
**Foto N° 67** Áreas de cultivo del sector de Livincay (Sicuani) afectadas por erosión de laderas. Se han efectuado trabajos de conservación de suelos con andenería y forestación con plántones de eucalipto

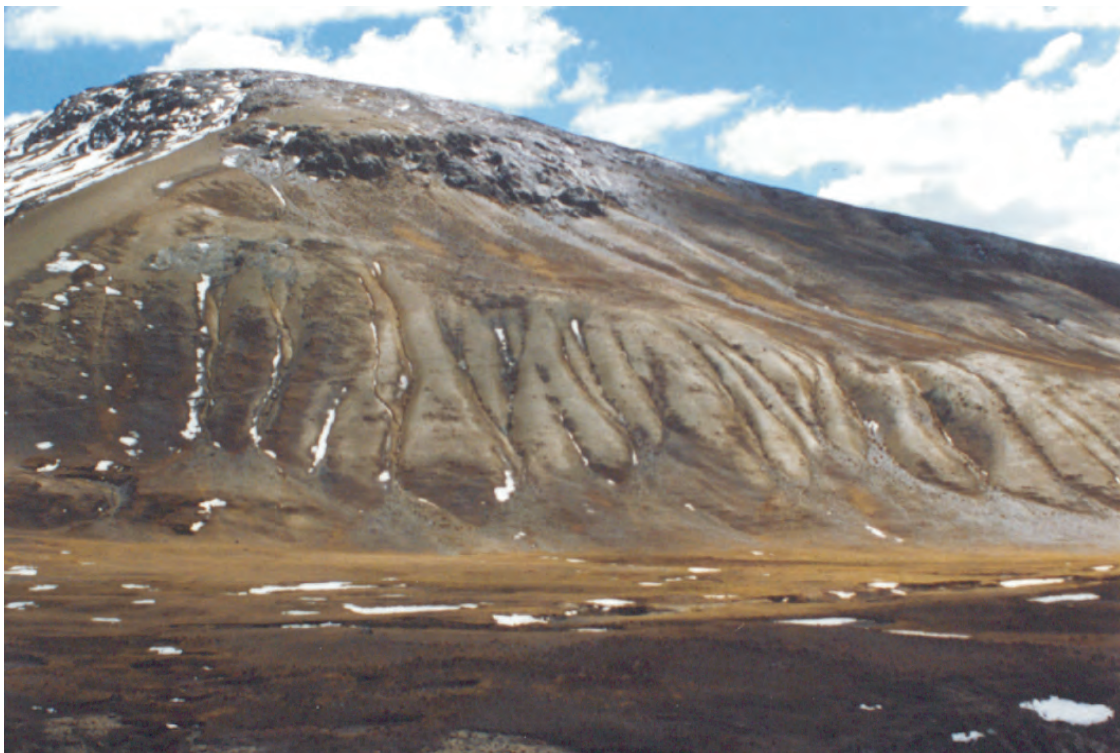
**Foto N° 68** Erosión de laderas en la margen izquierda de la quebrada Huicsasamani; carretera Nuñoa-Macusani

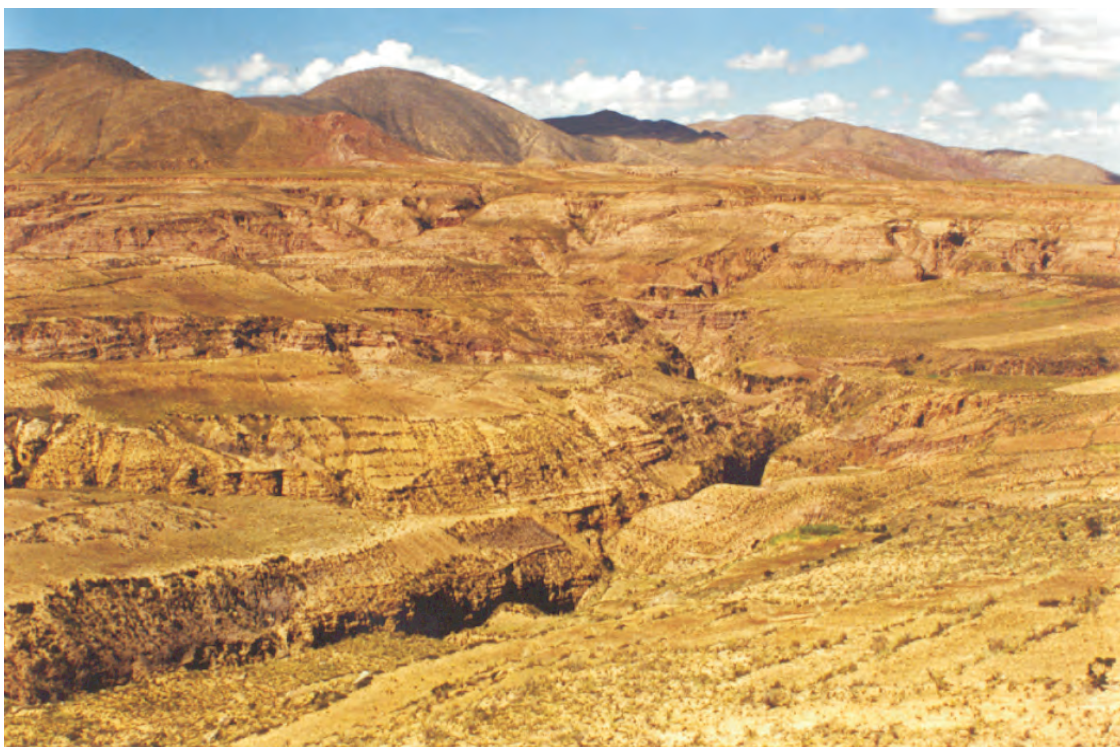
**Foto N° 69** Erosión en cárcavas, en sedimentos lacustres de la Formación Azángaro. Cerro Pipiache, sector Matanochico, margen derecha del río Azángaro

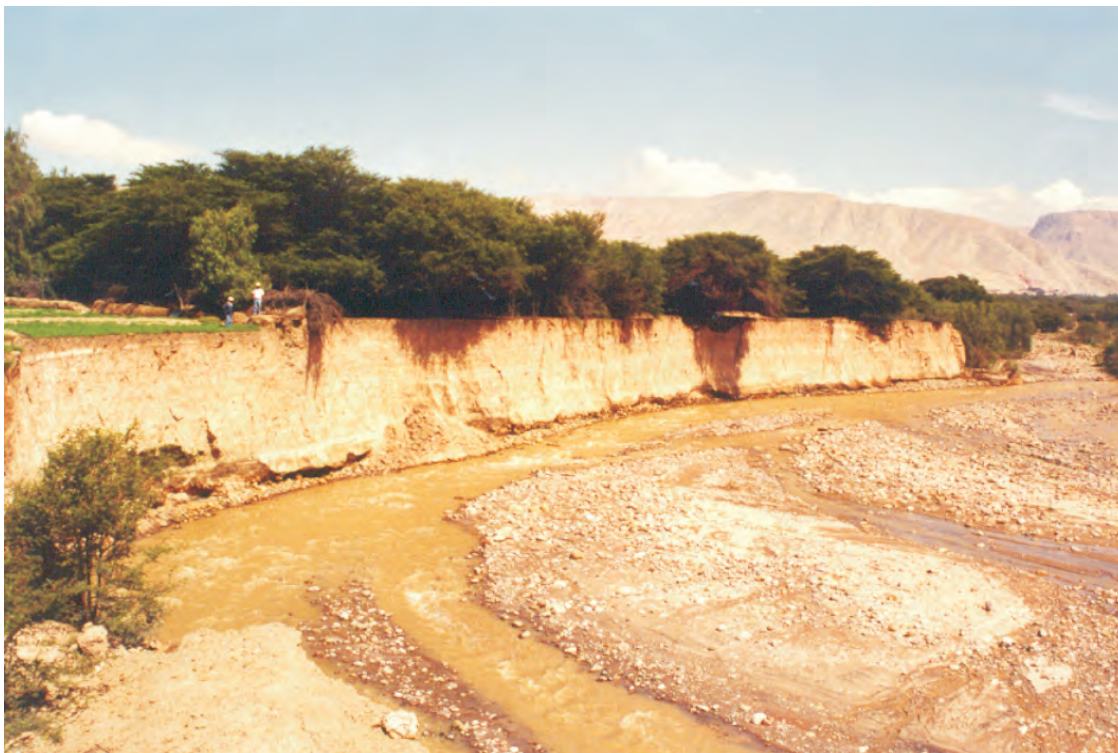
**Foto N° 70** Erosión fluvial en la margen derecha del río Caravelí, sector La Zanja, que afecta terrenos de cultivo

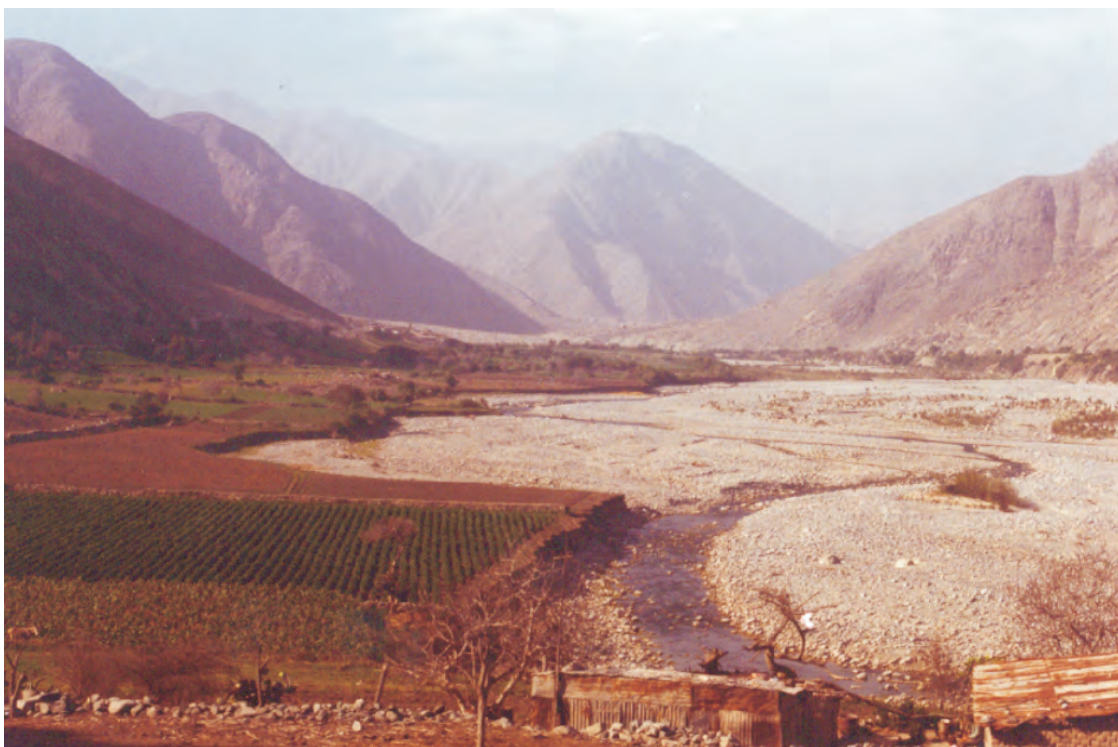
**Foto N° 71** Erosión fluvial en la margen derecha del río Acarí, que afecta terrenos de cultivo

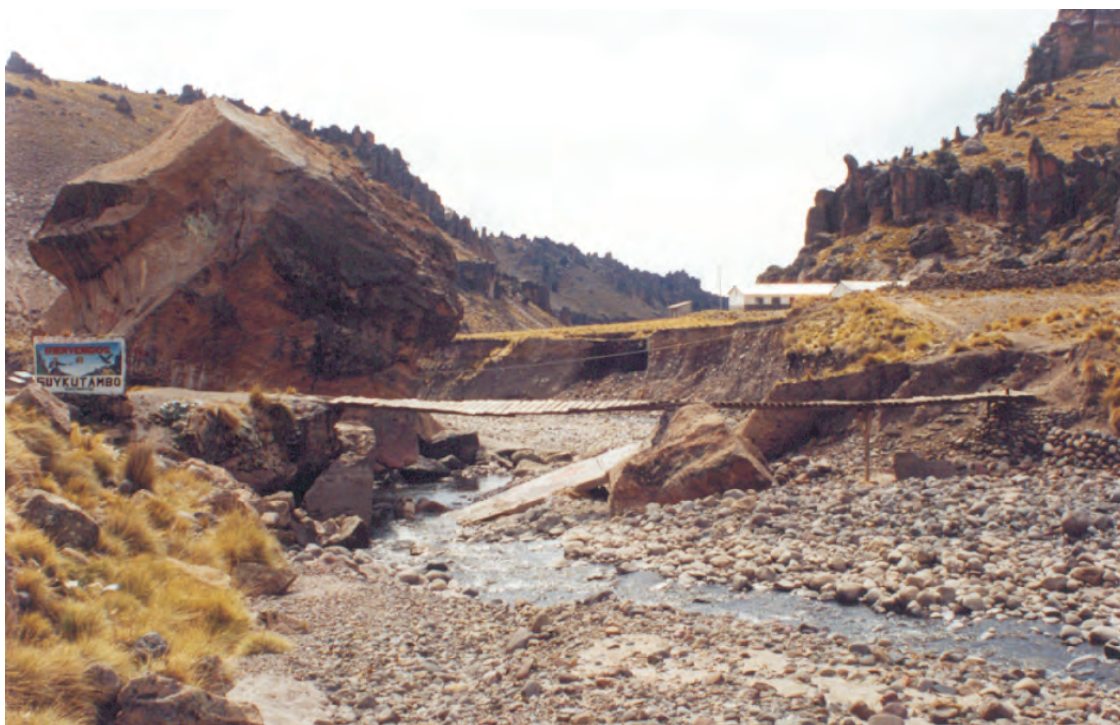
**Foto N° 72** Erosión fluvial en el sector de La Virgen (Suyckutambo), ambas márgenes del río Cayomani. Afectó puente peatonal. Aguas abajo compromete poblados asentados en ambas márgenes.

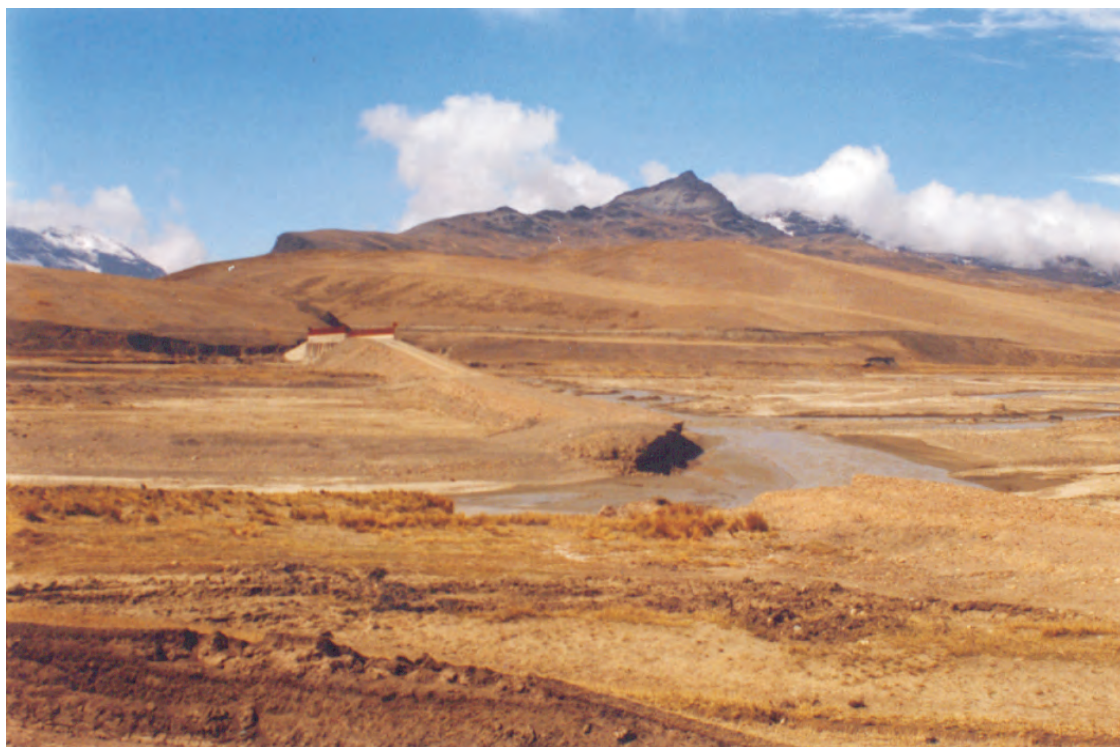
**Foto N° 73** Erosión fluvial en el sector de Saytocochoa (río Grande) carretera a Putina.

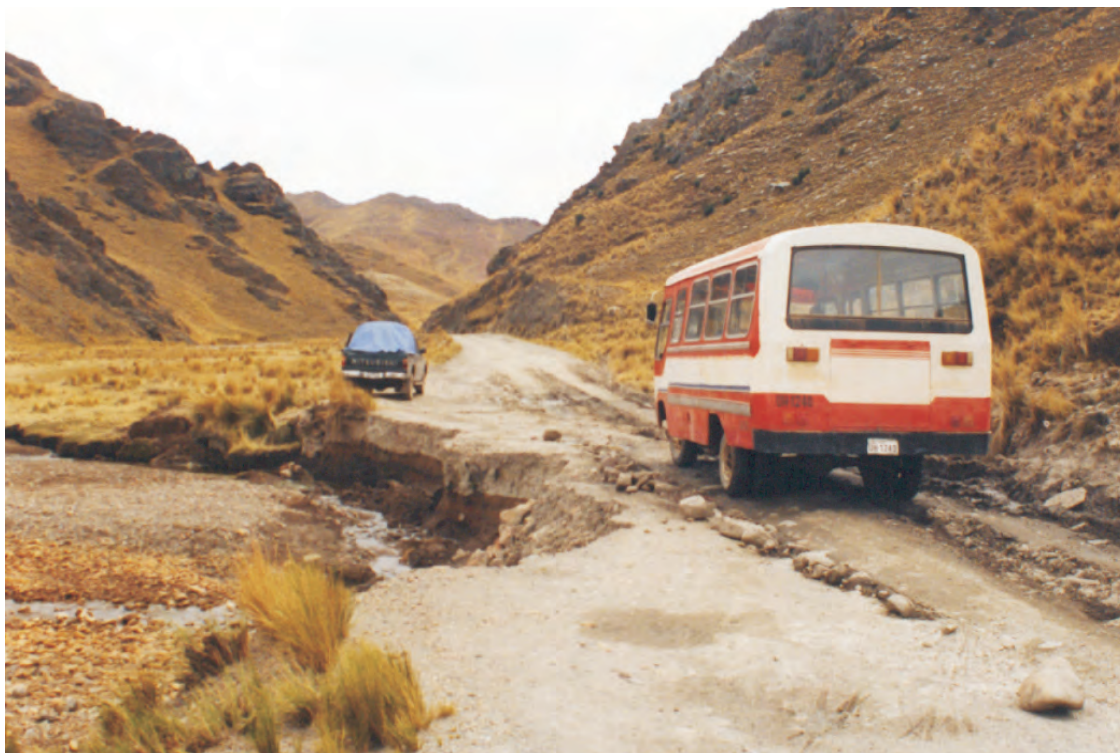
**Foto N° 74** Erosión fluvial que afecta tramo de la carretera Putina-Ananea (río Toco Toco)

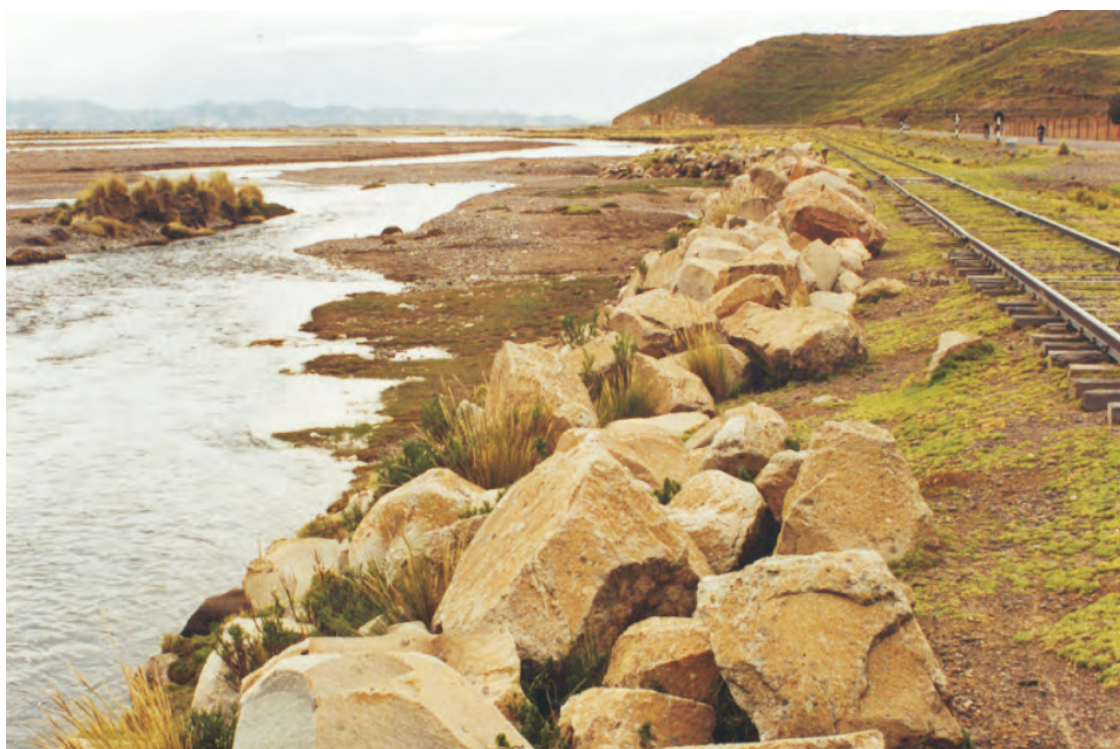
**Foto N° 75** Erosión fluvial en la margen del río Cabanillas. Nótese la defensa con enrocados para la línea férrea y carretera

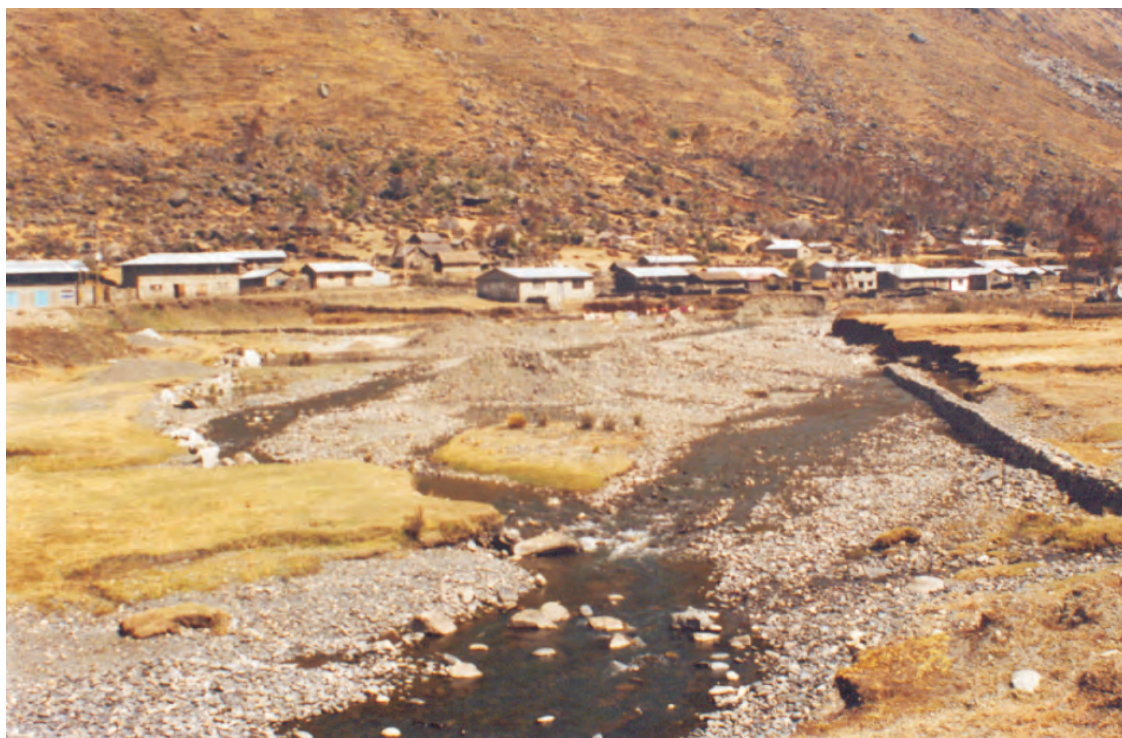
**Foto N° 77** Erosión fluvial en ambas márgenes del río Huancasayani, que compromete al poblado del mismo nombre

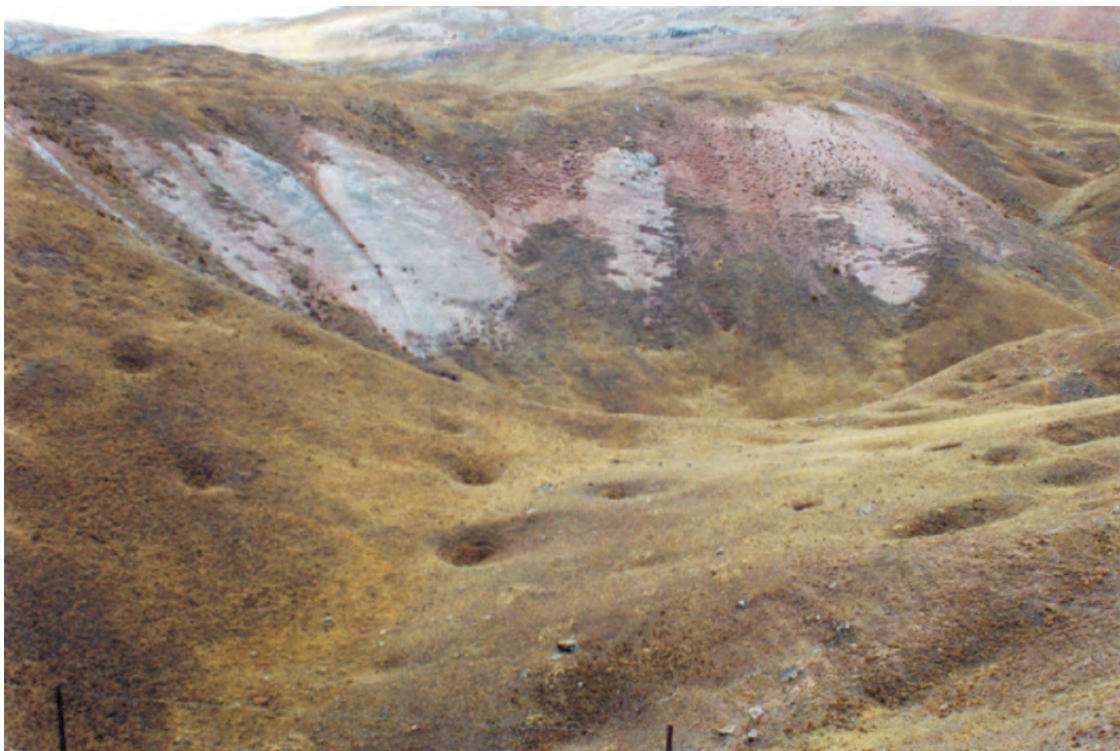
Los hundimientos que se encuentran en la Franja N° 2 ocurren principalmente por procesos de disolución de rocas o terrenos calcáreos de las formaciones Ferrobamba, Copacabana y Gramadal (Gpo. Yura), debido a circulación de aguas subterráneas (cavernas naturales); se encuentran afectando principalmente áreas de cultivo y carreteras. (Ver Cuadro N° 35 y Fotos N° 78 y 79).

**Foto N° 78** Evidencias de hundimiento en rocas calcáreas del Grupo Copacabana; sector de Soracunca, carretera a Muñani

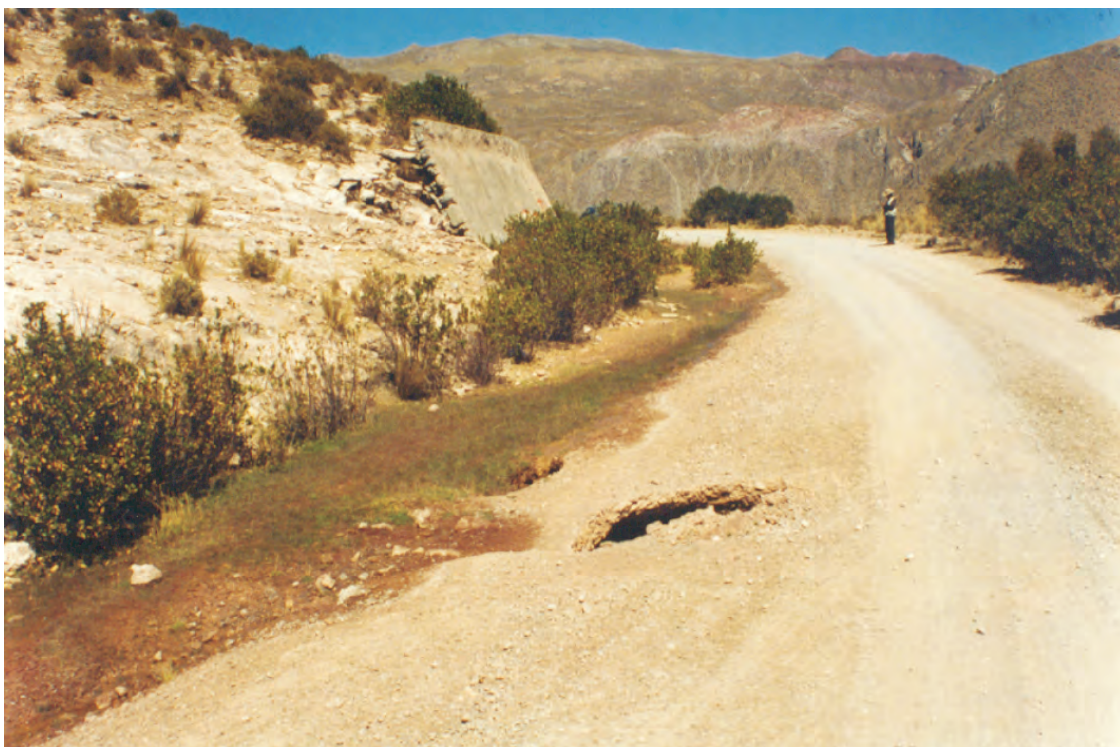
**Foto N° 79** Hundimiento por karst en tramo de la carretera Huambo-Alto Sigüas; en la parte inferior afectó un reservorio de agua

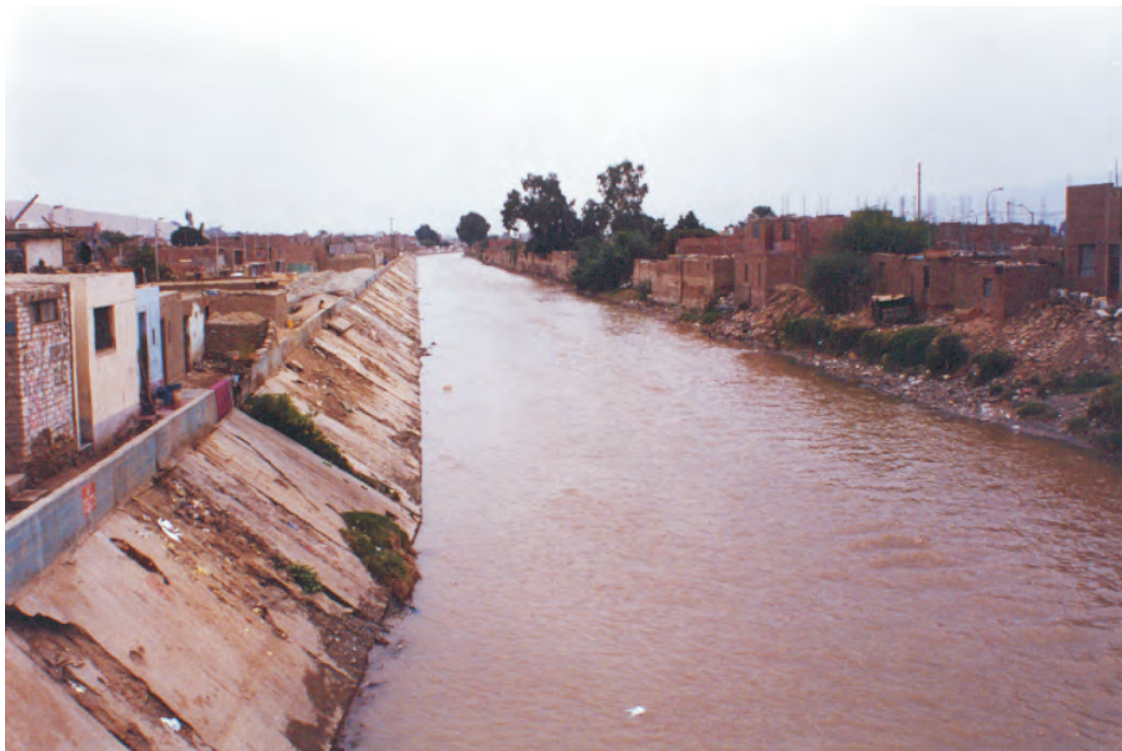
Entre los ríos principales de la *Vertiente del Pacífico* tenemos: Ica, Grande-Nasca, Ocoña, Camaná-Majes-Colca (y en menor efecto Atico y Caravelí), que presentan características de valles juveniles, con pendientes moderadas a fuertes y con período de avenidas estacionales; por presentar en sus cuencas medias a bajas una morfología de “valles estrechos inundables”, son propensos a inundaciones, afectando áreas de cultivo y áreas rurales, existiendo mayores efectos durante los períodos de El Niño. (Ver Fotos N° 81 y 82).

**Foto N° 81** Inundación del río Ica. Viviendas en peligro en la margen derecha, sector Puente Cutervo

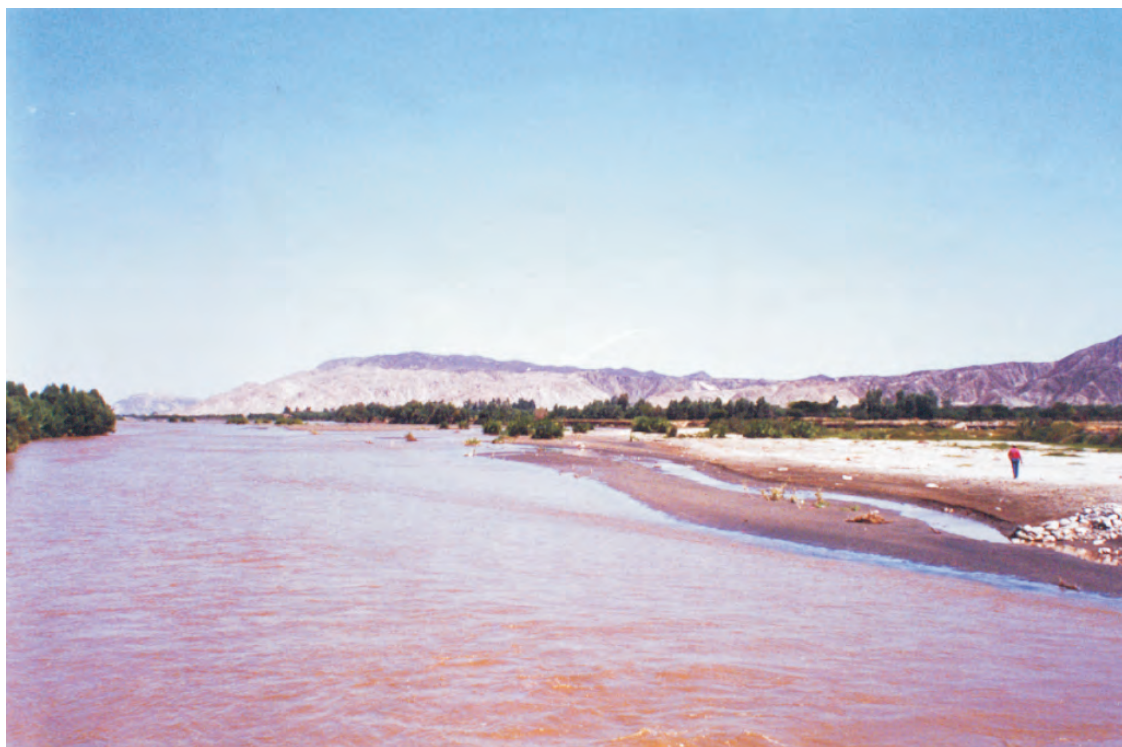
**Foto N° 82** Otro sector de inundación en el río Ica (sector Secta). En 1972 y 1997-98 afectó extensas áreas de cultivo
