**BOLETÍN N° 27**  
**Serie C: Geodinámica e Ingeniería Geológica**

# **ESTUDIO DE RIESGOS GEOLÓGICOS DEL PERÚ FRANJA N° 2**

**POR:  
DIRECCIÓN DE GEOLOGÍA AMBIENTAL**

Lima - Perú  
Mayo, 2002

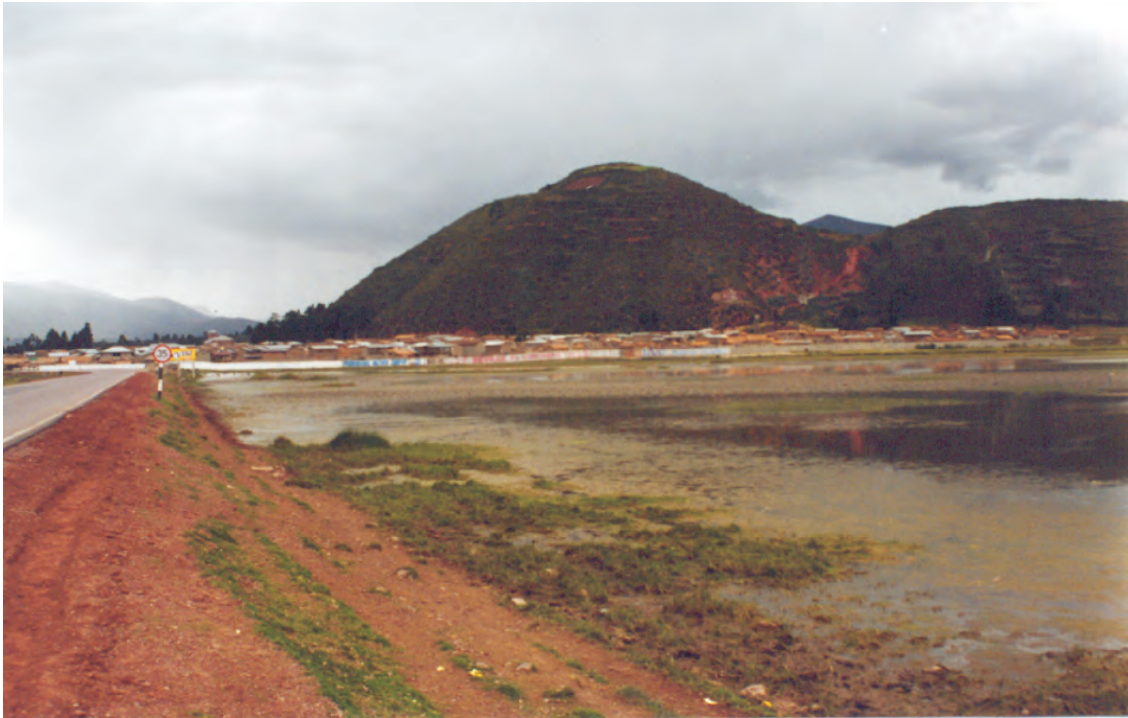
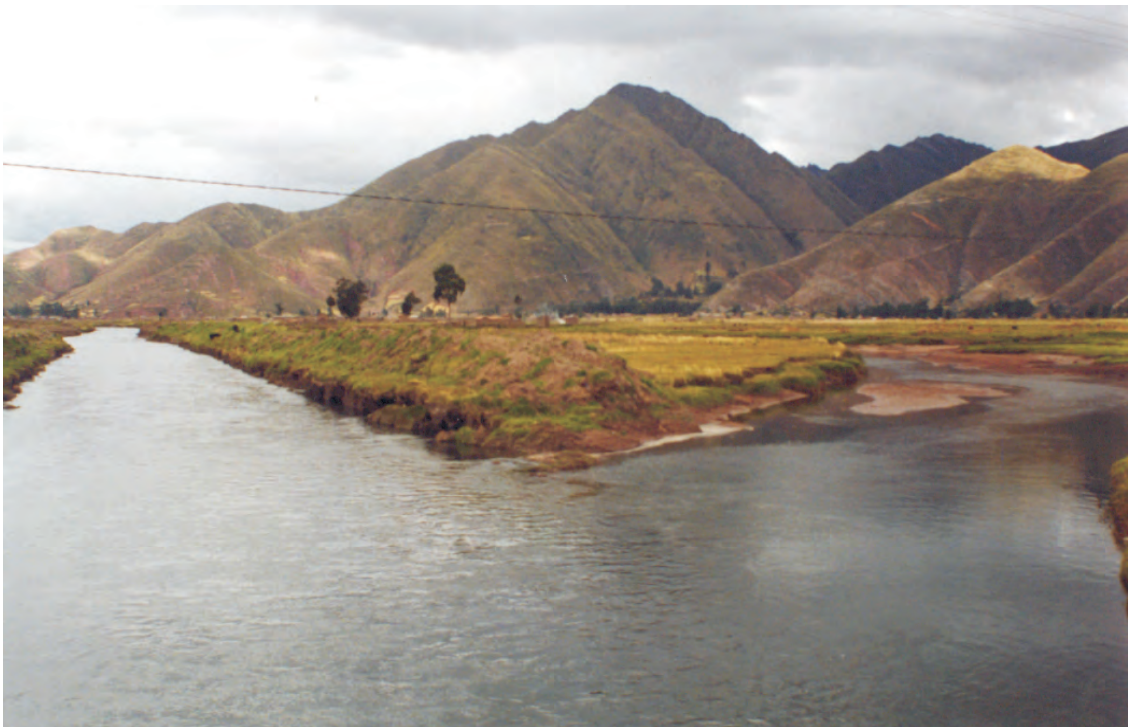
En la *Vertiente del Atlántico* tenemos los siguientes ríos: Pampas, Apurímac, Vilcanota, Tambopata e Inambari, que ocupan áreas de la Franja N° 2, con mayores caudales en el período estacional y caudales regulares durante todo el año, dinámica fluvial mayor (valles maduros de cauces amplios y pendientes variables), son frecuentes la ocurrencia de inundaciones en los sectores de valles interandinos, en valles agrícolas, vías de comunicación y poblados, en los ríos Apurímac, Vilcanota e Inambari, principalmente. (Ver Fotos N° 83 y 84).

**Foto N° 83 y 84** Dos vistas de áreas de inundación anual en el río Vilcanota, sectores de San Pedro (vista superior) y San Pablo (vista inferior), que inclusive llega hasta el sector de Raqchi. Compromete áreas de cultivo, áreas pobladas, carretera y línea férrea Sicuani-Cusco

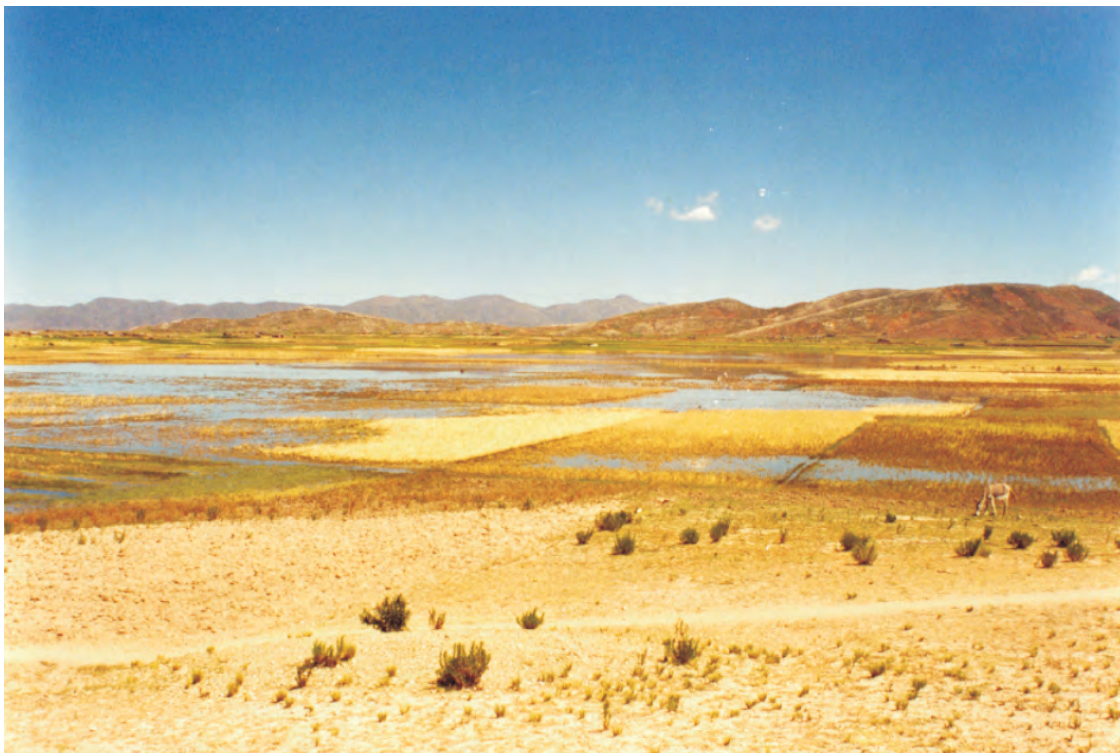
Mientras que en la *Zona del Altiplano* y *Vertiente del Titicaca*, existen características geológicas e hidrológicas favorables a la ocurrencia de inundaciones tanto fluviales como lacustres que afectan áreas agrícolas y poblacionales circundantes, con zonas de inundación importantes en la cuenca del río Ramis, e inundaciones lagunares en los bordes del lago Titicaca, lago Arapa y laguna Umayo. (Ver Fotos N° 85 al 90).

**Foto N° 85** Inundación en la margen derecha del río Ramis, afectando terrenos de cultivo

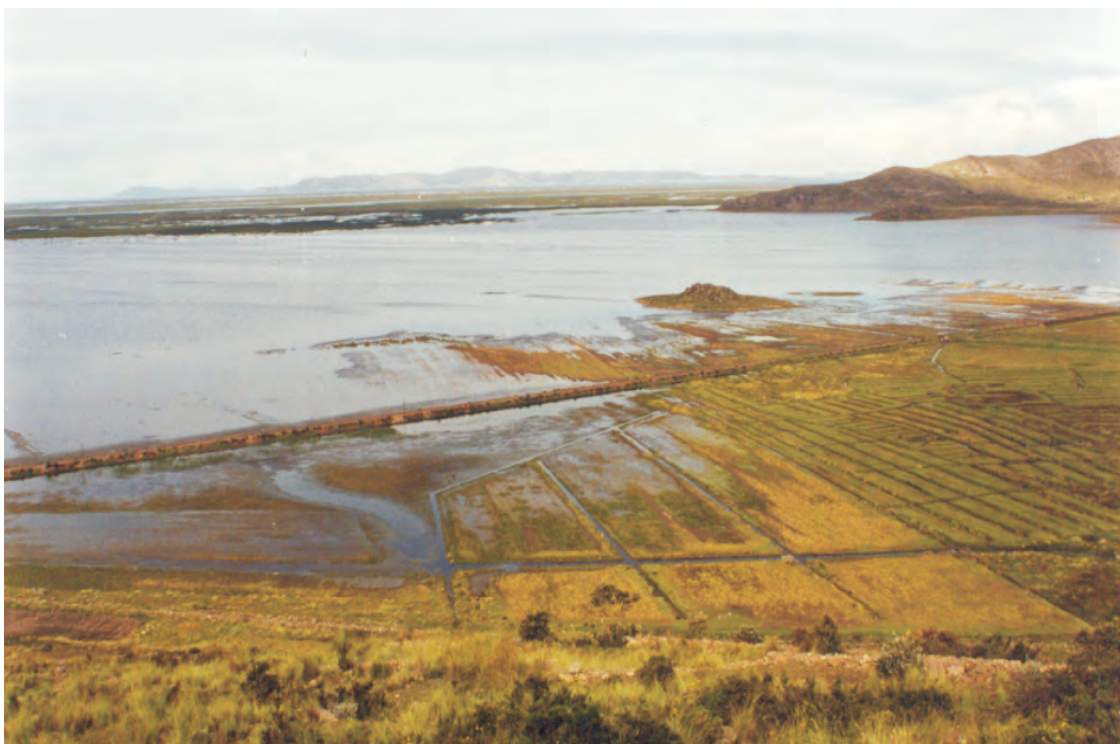
**Foto N° 86** Inundación lagunar, sector de Chincheros, que afecta extensas áreas de cultivo

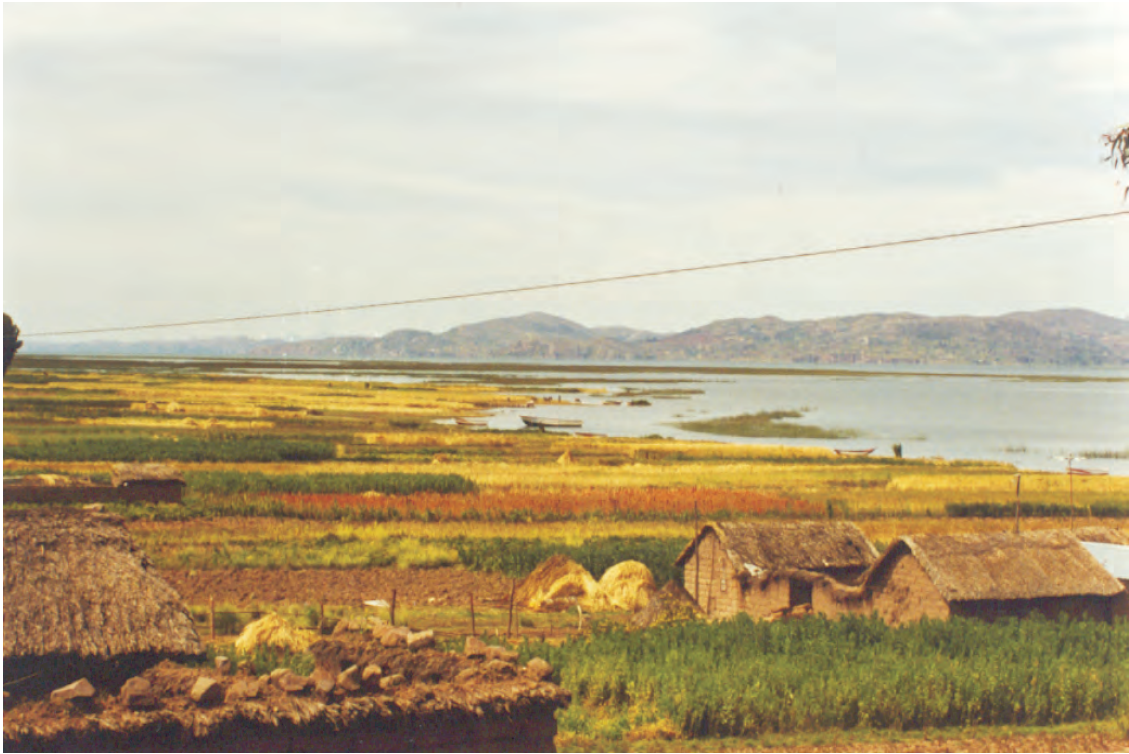
**Foto N° 87** Área de inundación circunlacustre, sector Jorilaje, península de Capachica, lago Titicaca (2001)

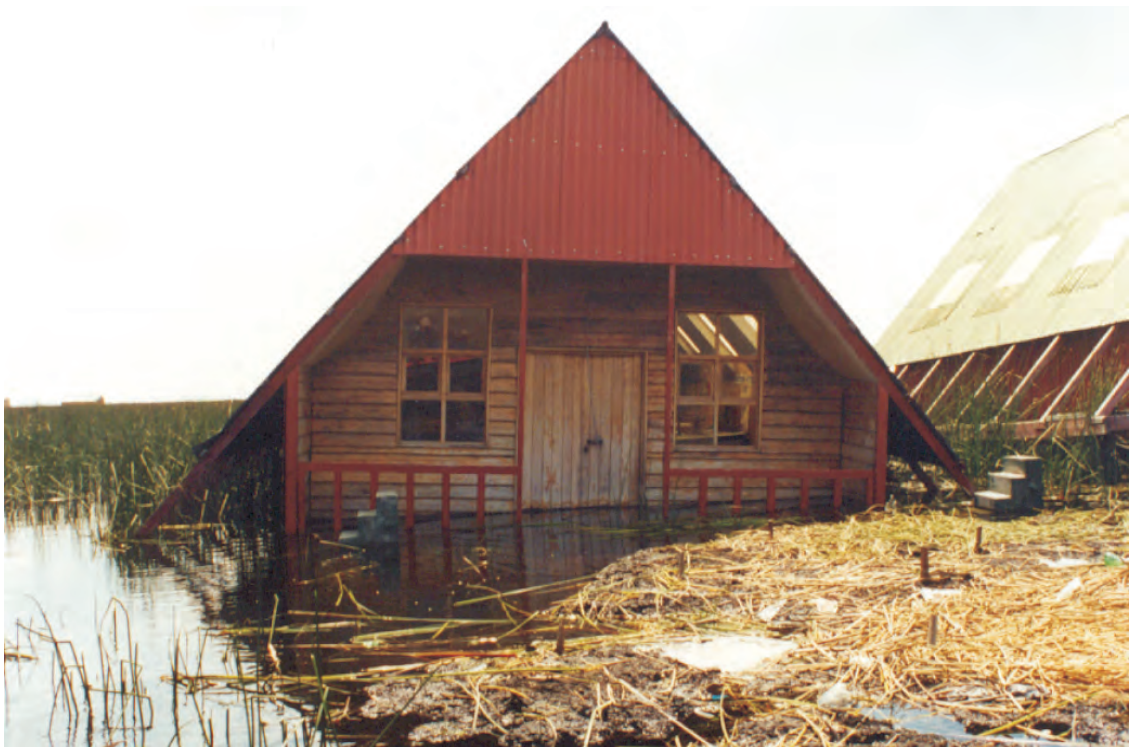
**Foto N° 88** Isla de Uros, afectada por inundación (lluvias del 2001)

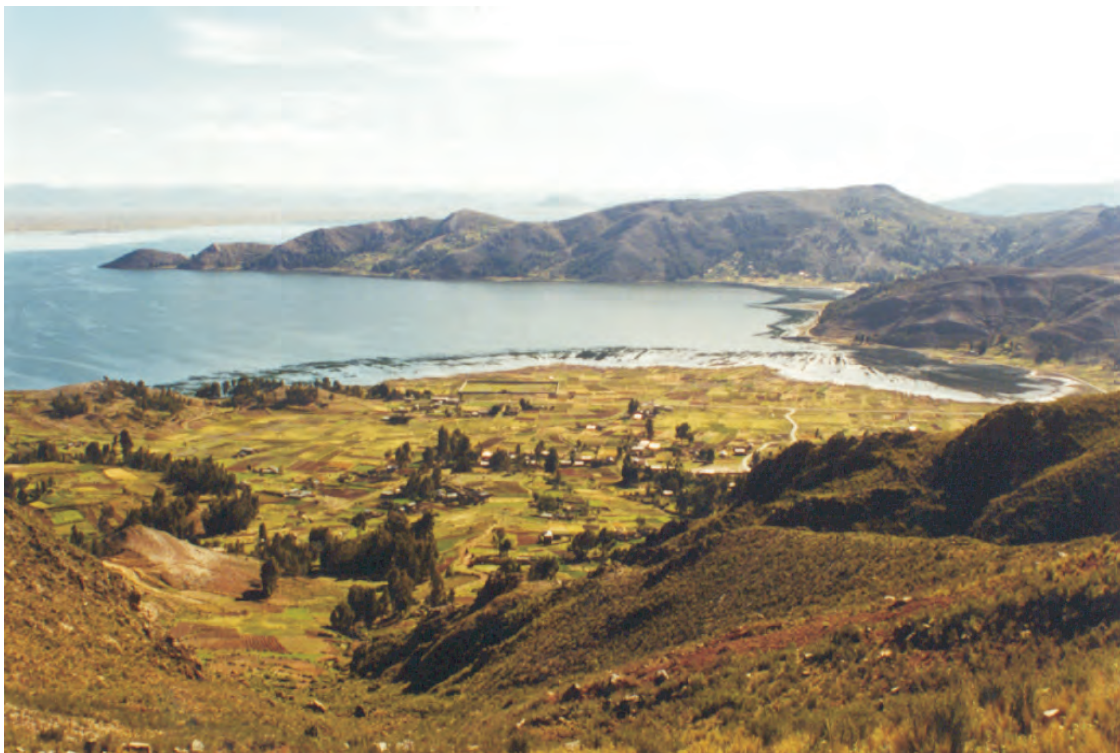
**Foto N° 89** Bahía de Choco Pampacocha. Inundación del lago de Arapa, afectando áreas cultivadas

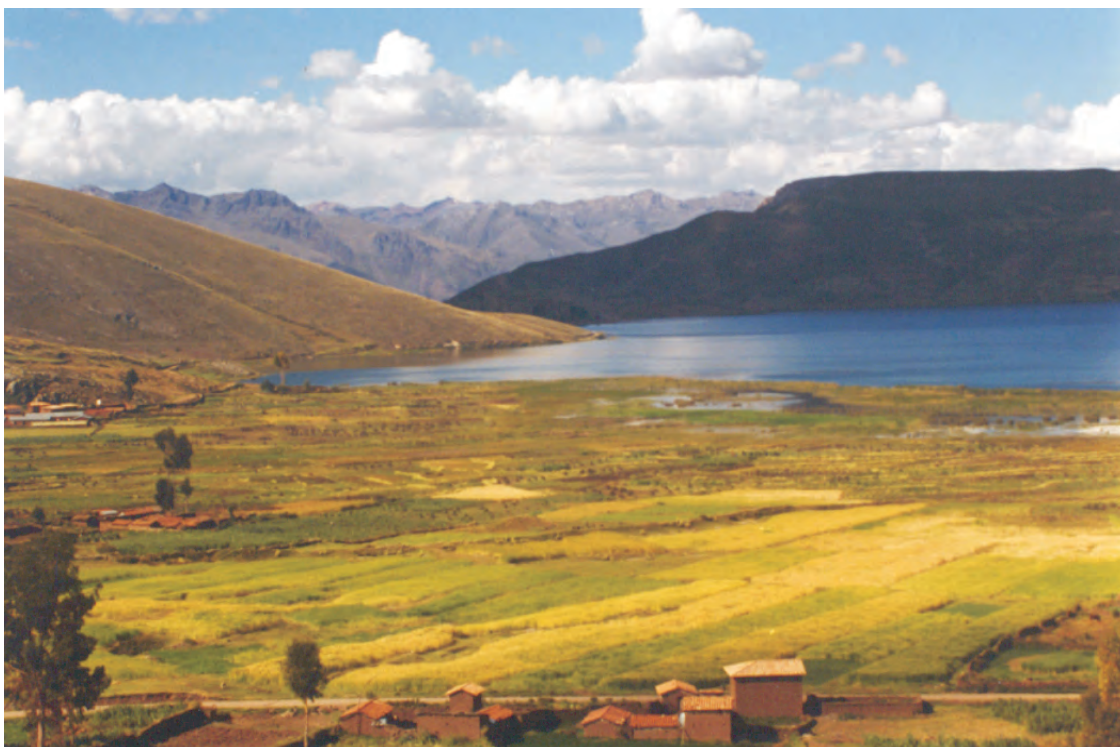
**Foto N° 90** Inundación lagunar. Laguna de Pampamarca o Tungasuca, sector Tumi

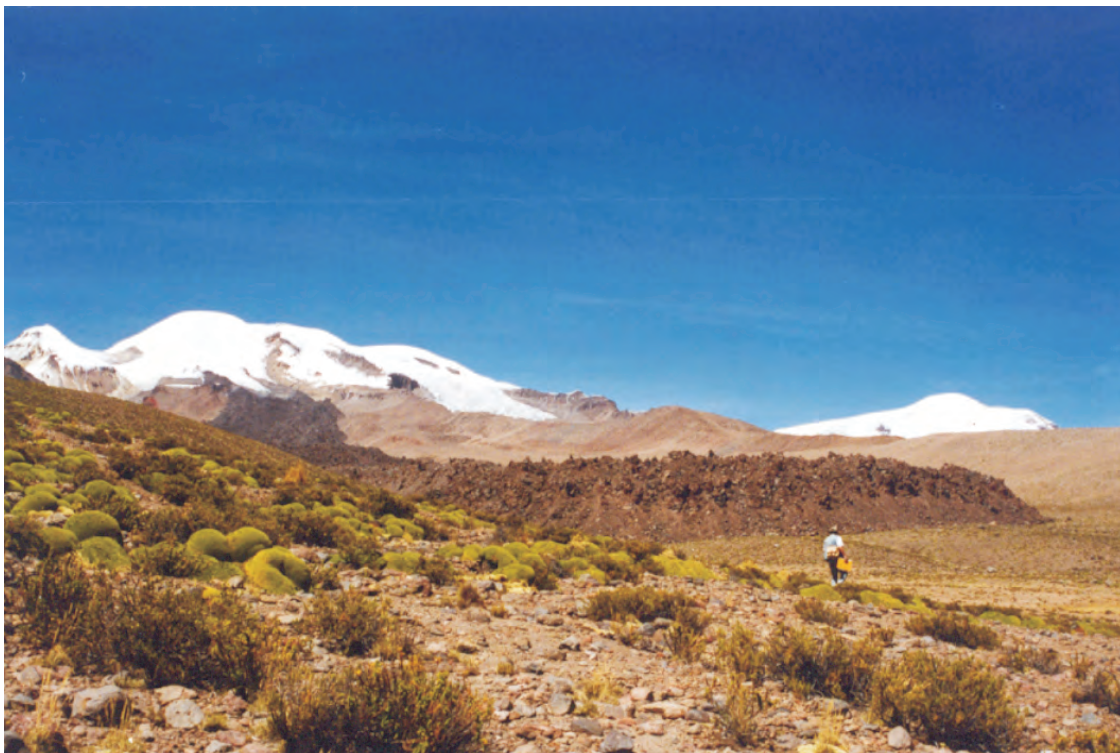
**Foto N° 91** Vista del flanco NE del volcán Coropuna, donde se distingue una colada de lavas en bloque, de edad reciente, sobreyaciendo a depósitos morrénicos

Entre los volcanes que han presentado actividad más reciente, es decir durante el Holoceno, figuran los volcanes Ampato, Sabancaya, Coropuna y los volcanes de Andahua, Huambo y Sora, cuyos productos presentan composiciones relativamente básicas (ver Fotos 91 y 92). El volcán Ampato ha presentado actividad explosiva durante el Holoceno, sugerido por la existencia de un depósito de caída pliniana que fue dirigido hacia el lado suroeste. Coladas y flujos de lavas en bloques de considerables espesores y volúmenes, pero de corta longitud y de composiciones relativamente básicas, afloran en los cuadrángulos de Huambo (valles de Andahua, Huambo y Sora), Chivay (al NE del poblado de Chivay), Chulca, Orcopampa y Cailloma. Dicha lavas fueron emitidas mediante sistemas fisurales profundos, durante una esporádica y corta actividad efusiva, ya que no se encuentran conos o aparatos volcánicos en sus centros de emisión.

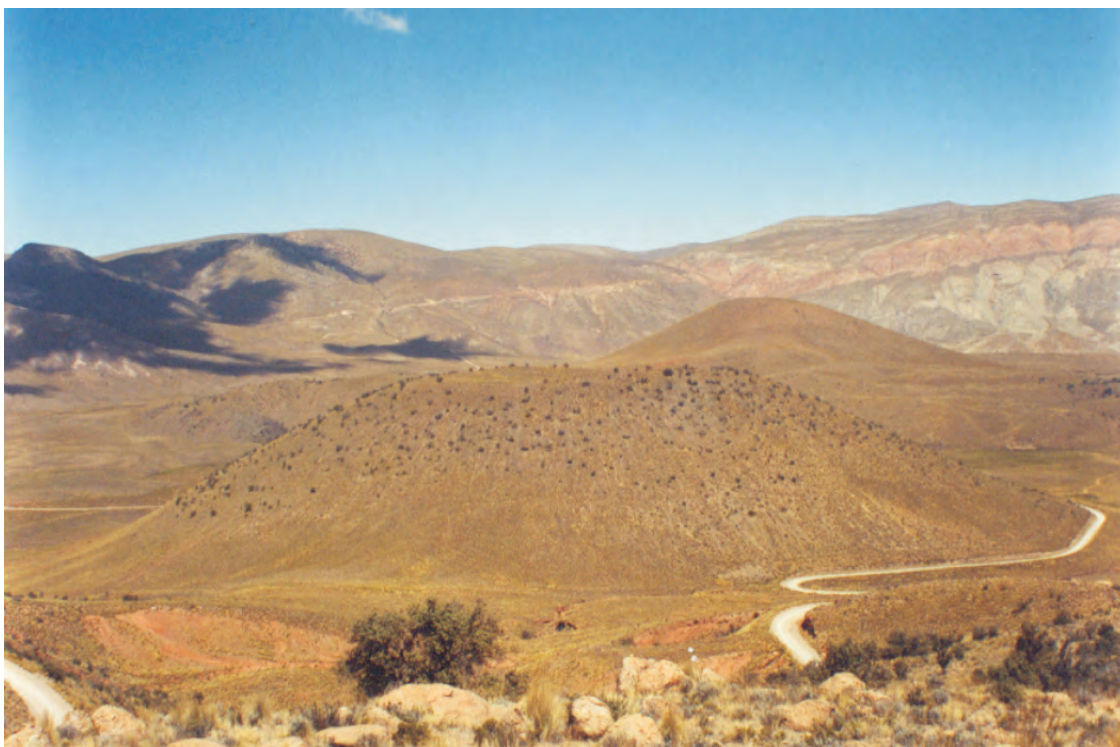
**Foto N° 92** Vista de conos de escorias en Marbas Chico, dentro del valle de Huambo. Carretera Huambo-Alto Sigwas

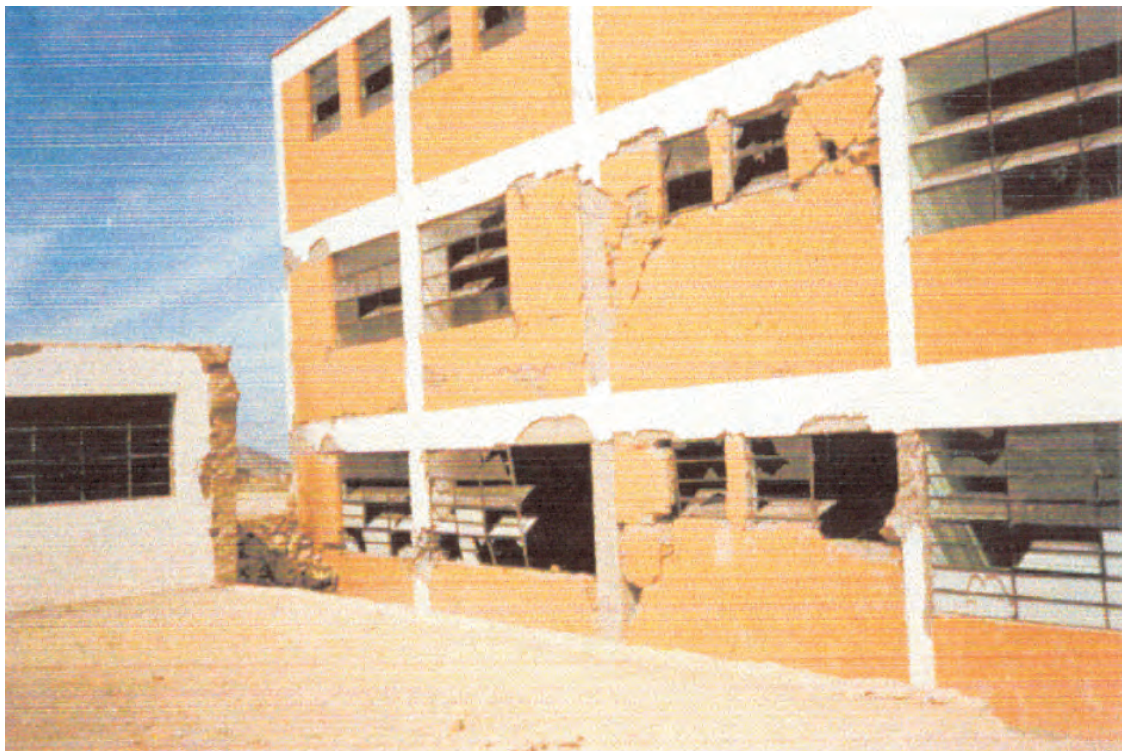
**Foto N° 95** Vista exterior de un centro educativo en Nasca, afectado fuertemente por el terremoto del 12 de noviembre de 1996

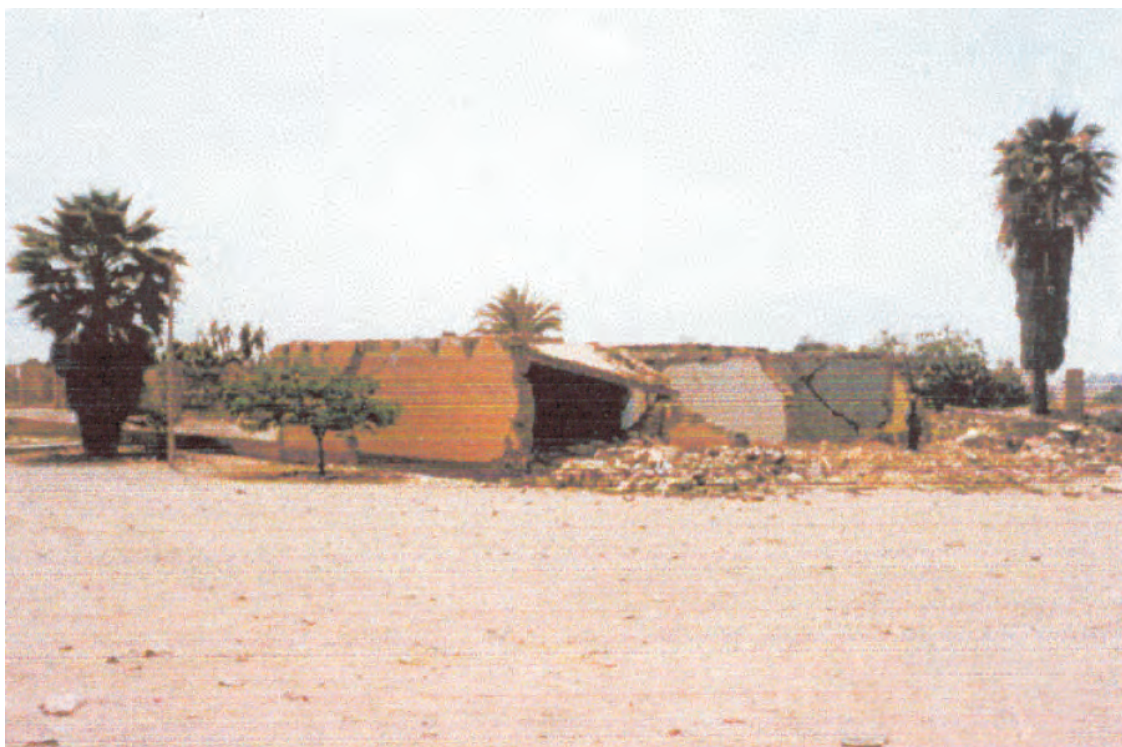
**Foto N° 96** Colapso de techo y paredes de una vivienda en la localidad de Acarí Viejo; sismo de Nasca de 1996

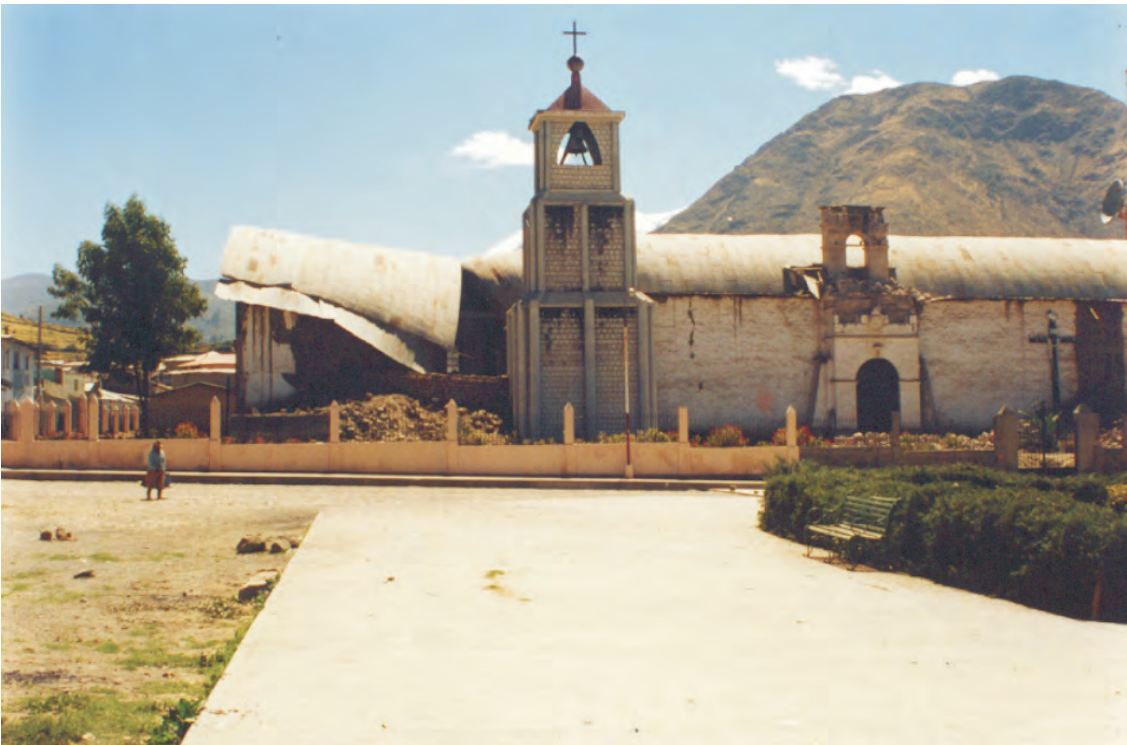
**Foto N° 98** Vista del poblado de Pampacolca, que muestra su iglesia afectada en parte por el sismo del 23-06-2001

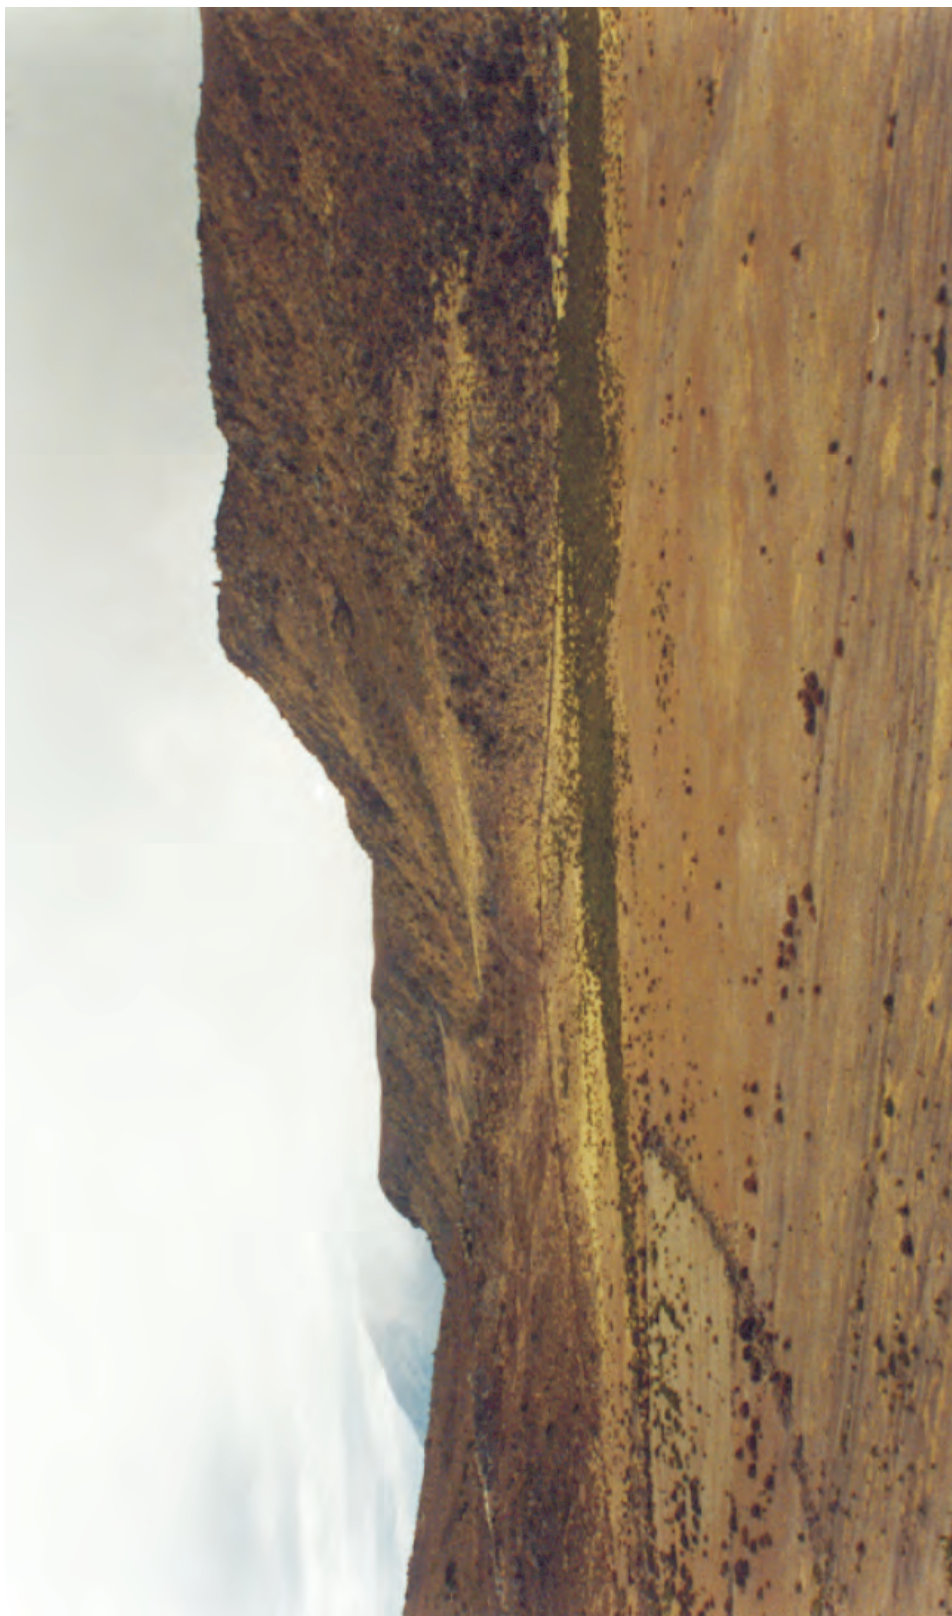
Ambas fallas afectan el vulcanismo cuaternario más reciente (Holoceno) y parecen haberse movido durante su emplazamiento. (Ver Foto N° 99).

**Foto N° 99** Trazo de la falla Filos Unca, falla neotectónica. Carretera Cabanaconde-Huambo

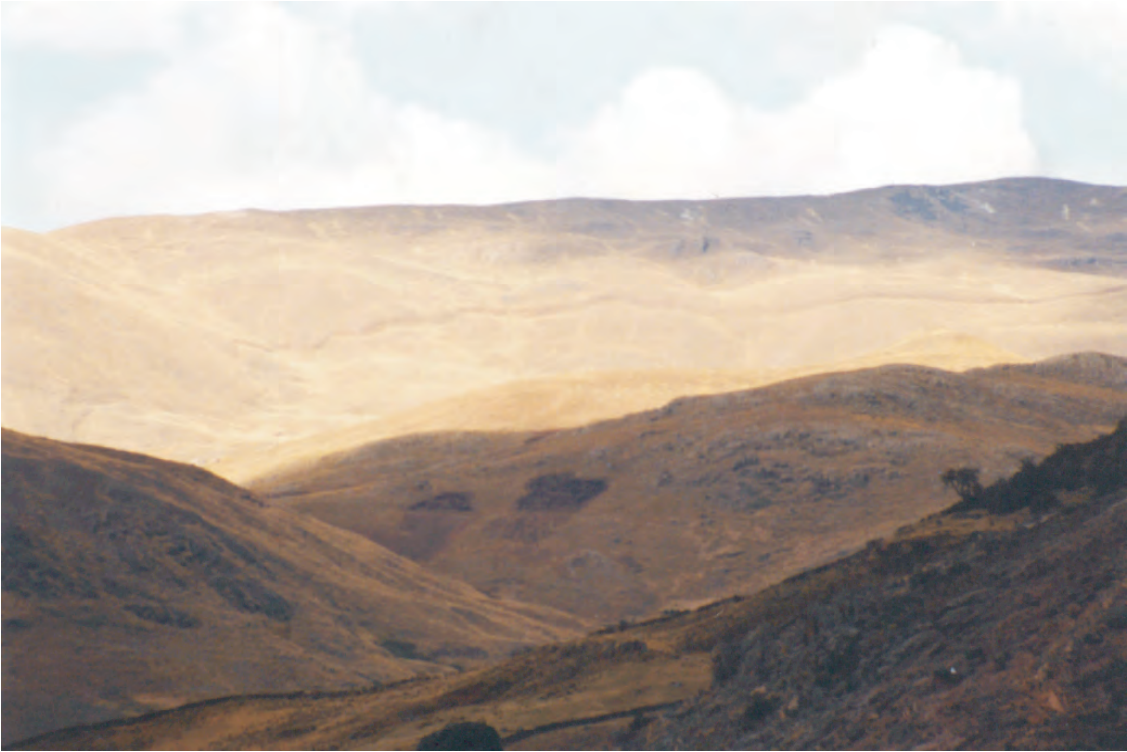
**Foto N° 100** Falla neotectónica: sector Jutinapata

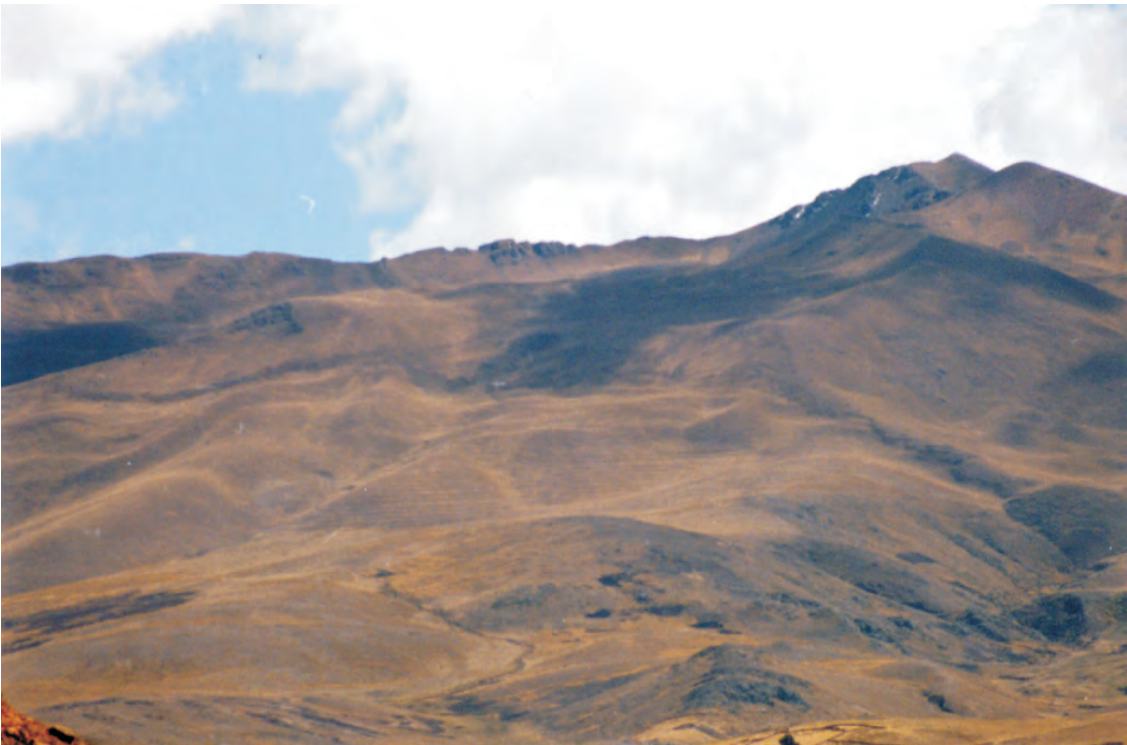
**Foto N° 101** Falla neotectónica: sector Chahuani-Curupata (cerro Pacasusuya)

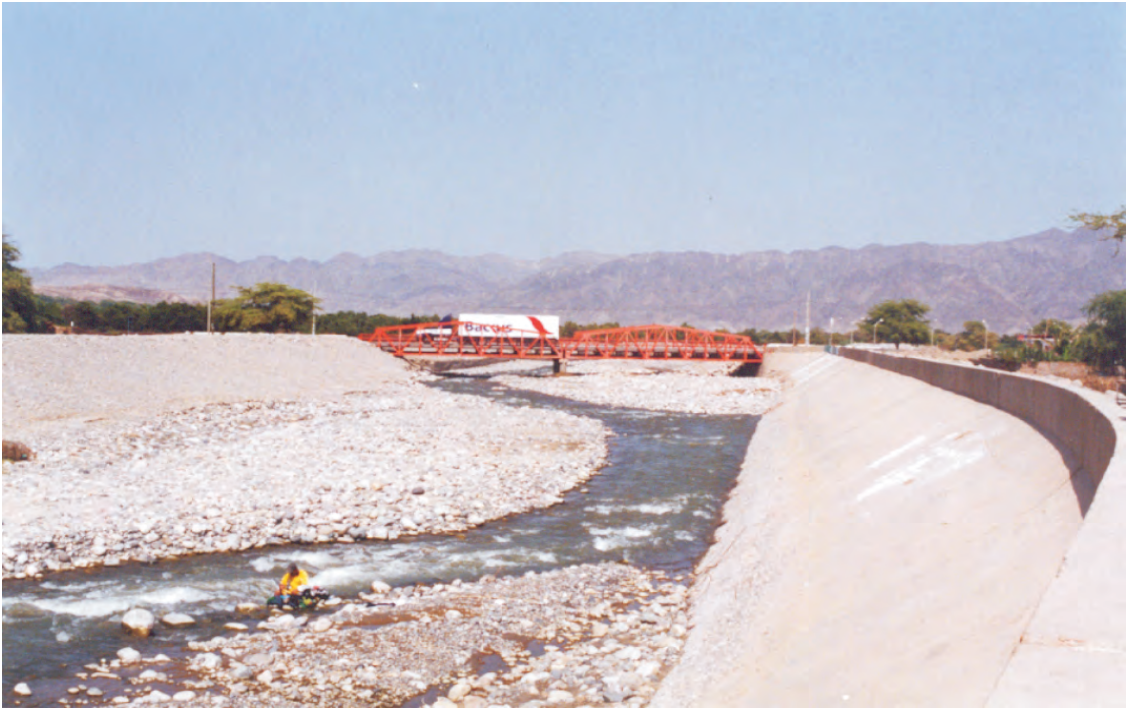
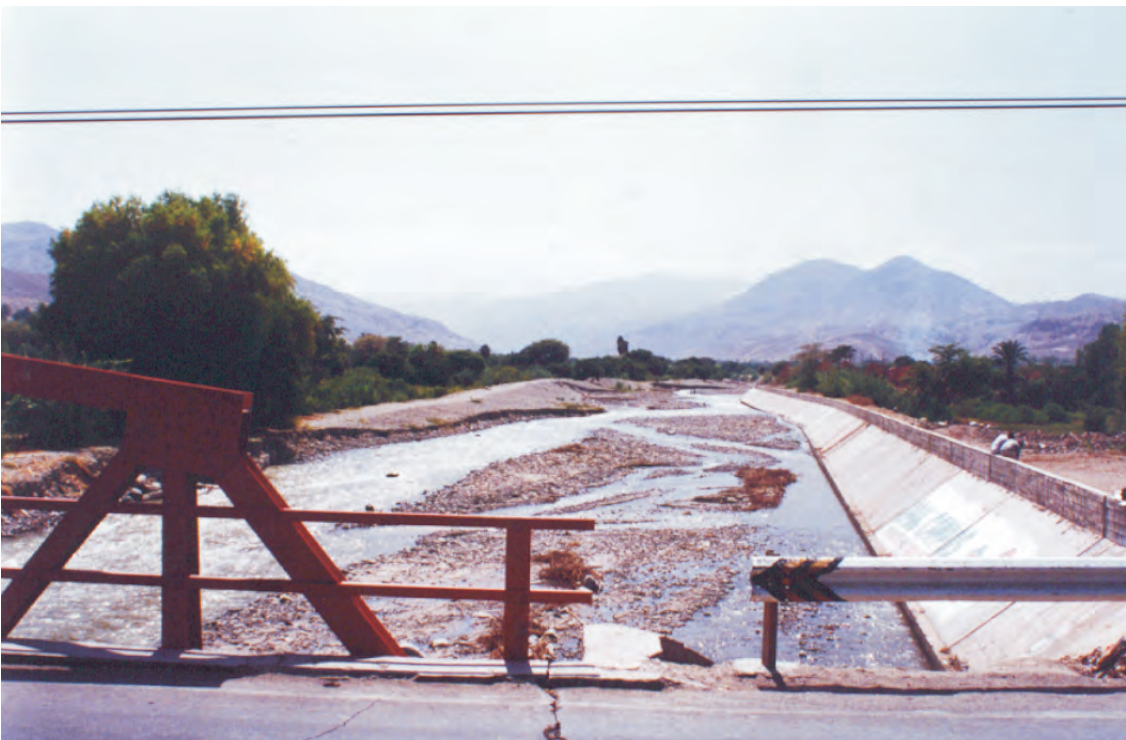
| 3 | Carretera Panamericana Sur, sector Palpa. Ver Foto N° 102 |

**Foto N° 102** Sector Crítico N° 3. Vista superior en el puente Viscas, sobre la Carretera Panamericana Sur, defensas en ambas márgenes que en 1998 fueron rebasadas. Vista inferior, aguas abajo de puente, mostrando la falta de defensas en la margen izquierda

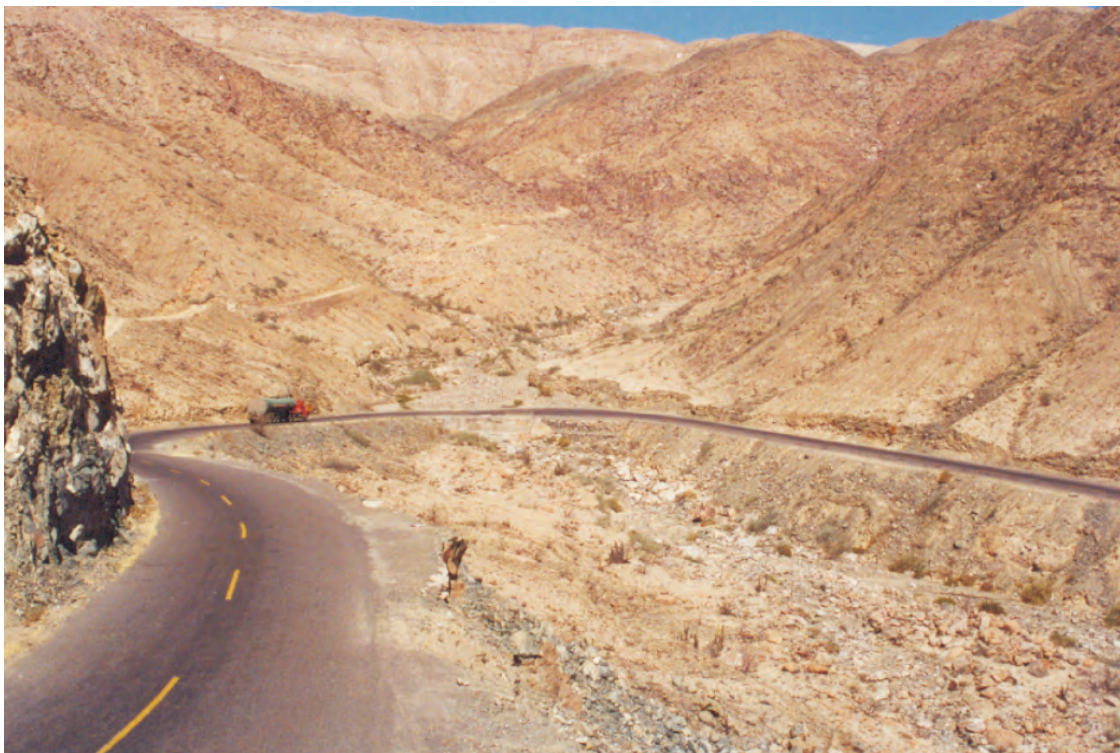
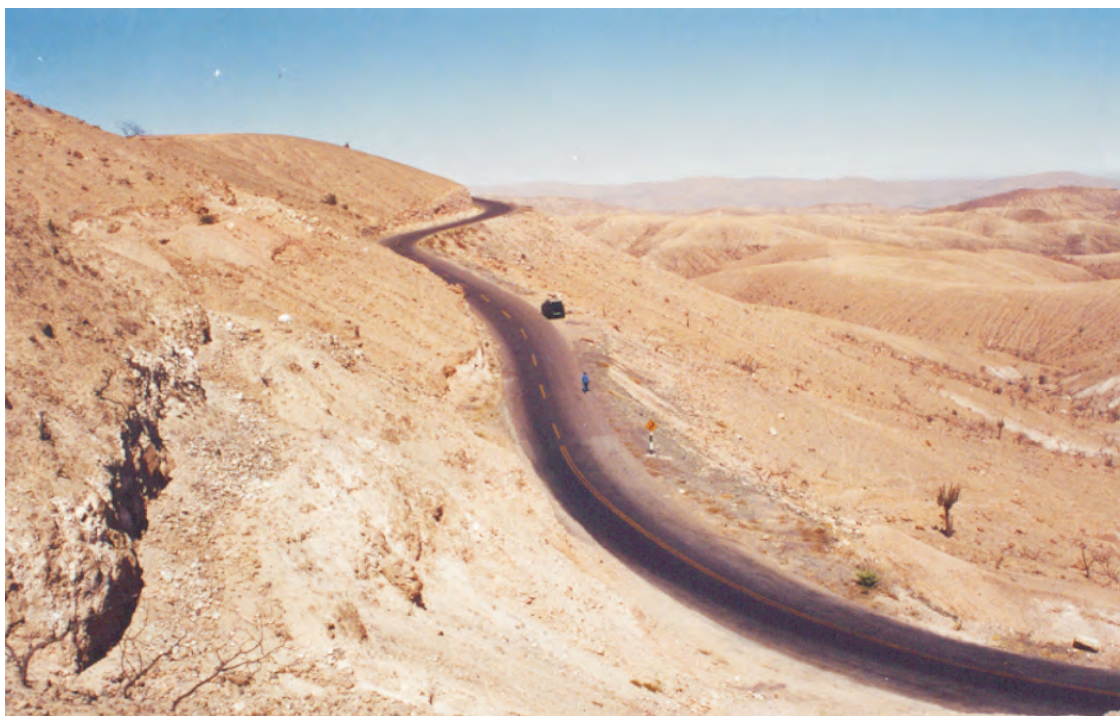
| 4 | Carretera Nasca-Mina Sol de Oro, mina Sol de Oro. Ver Foto N° 103 |

**Foto N° 103** Sector Crítico N° 4. Huayco en el km 19+700 (vista superior) y zona de deslizamiento en el km 31 (vista inferior), carretera Nasca-Puquio

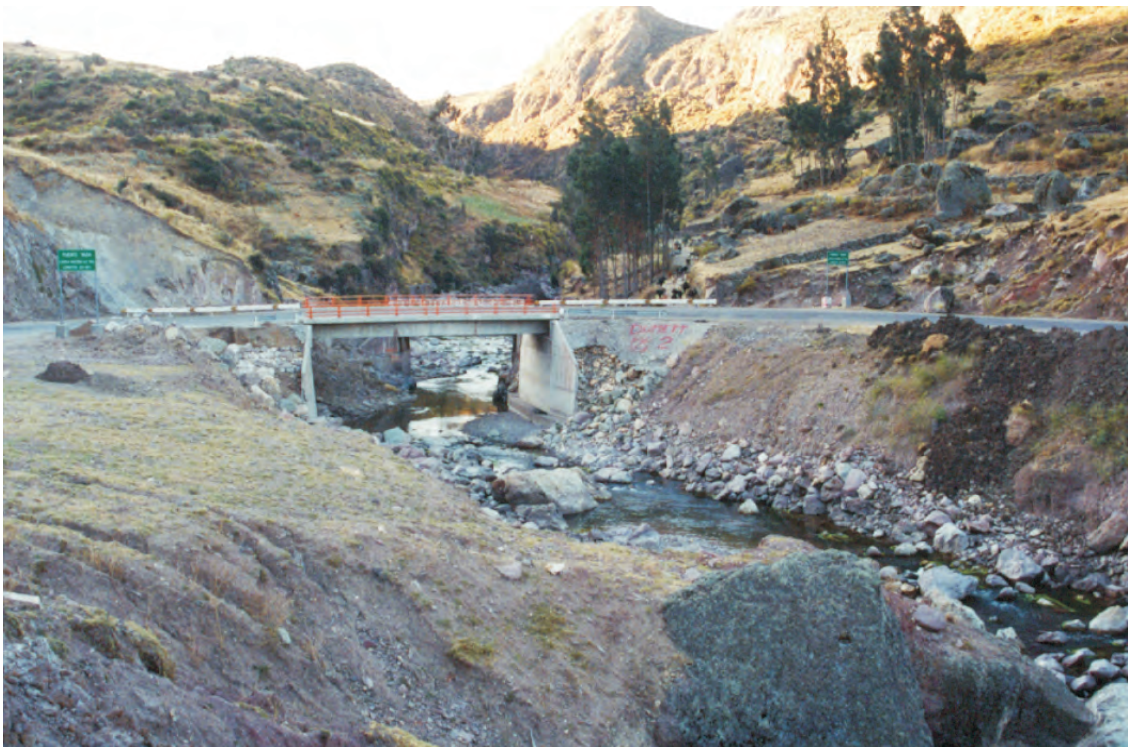
| 9 | Carretera Lucanas-Puquio. Ver Foto N° 104 |

**Foto N° 104** Sector Crítico N° 9. Zona de derrumbes, sector Pacchán (vista superior) y erosión fluvial (vista inferior), en el sector de Vado (Lucanas, Ayacucho)

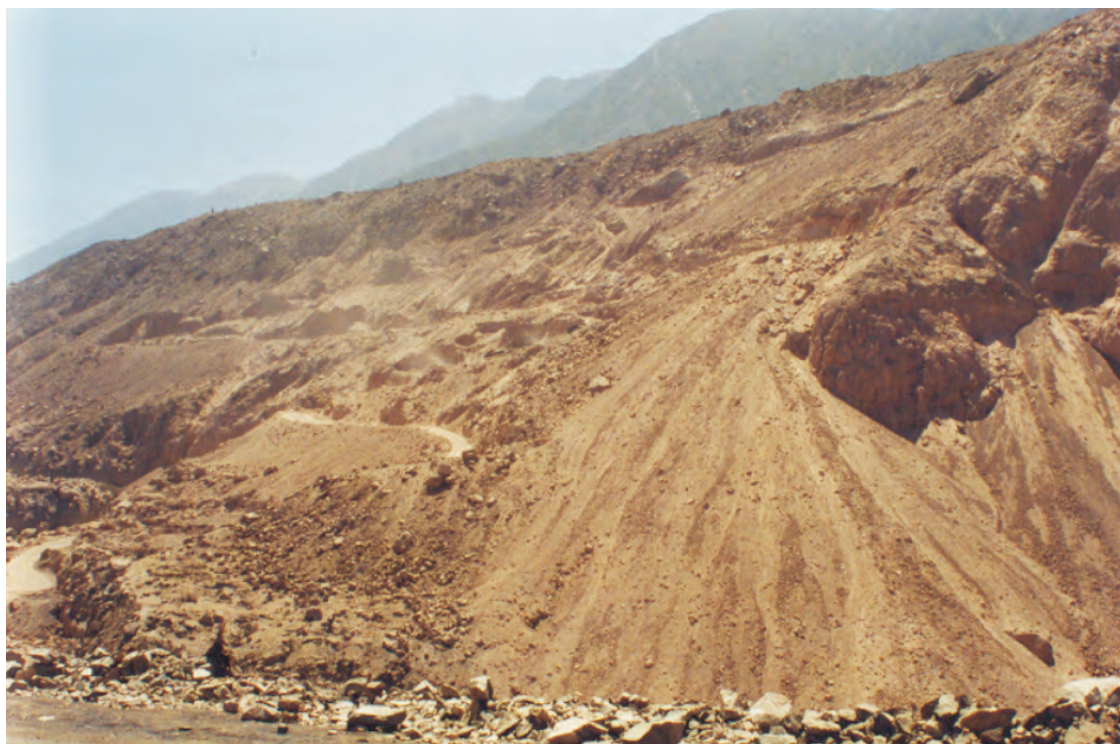
| 21 | Carretera Majes-Chuquibamba. Ver Foto N° 108 |

**Foto N° 108** Derrumbes en el sector de Huario, carretera Aplao-Chuquibamba. Sector Crítico N° 21

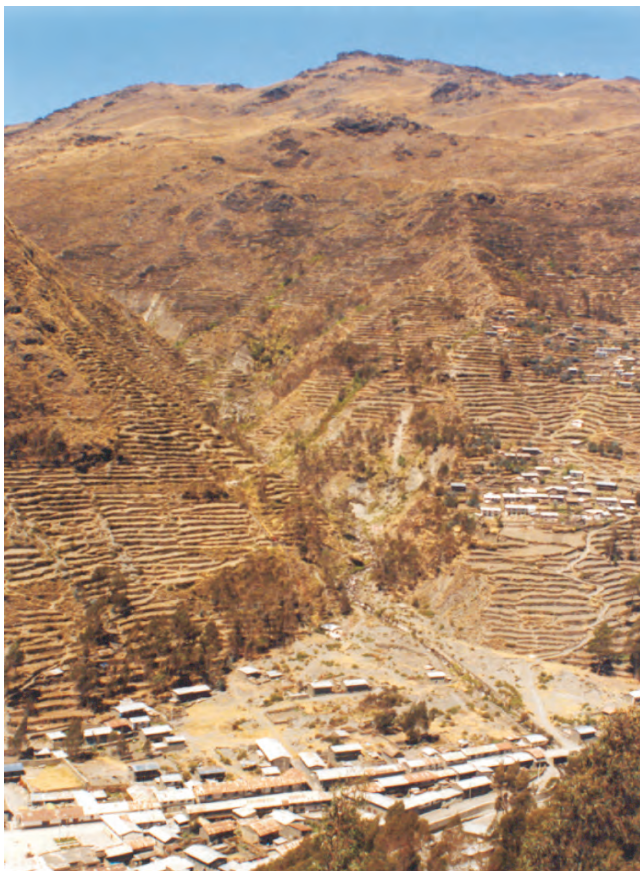
| 32 | Carretera Cuyo Cuyo-Sandía, sector Cuyo Cuyo. Ver Foto N° 111B |

**Foto N° 111B** Sector Crítico N° 32.  
Carretera Cuyo Cuyo-Sandia

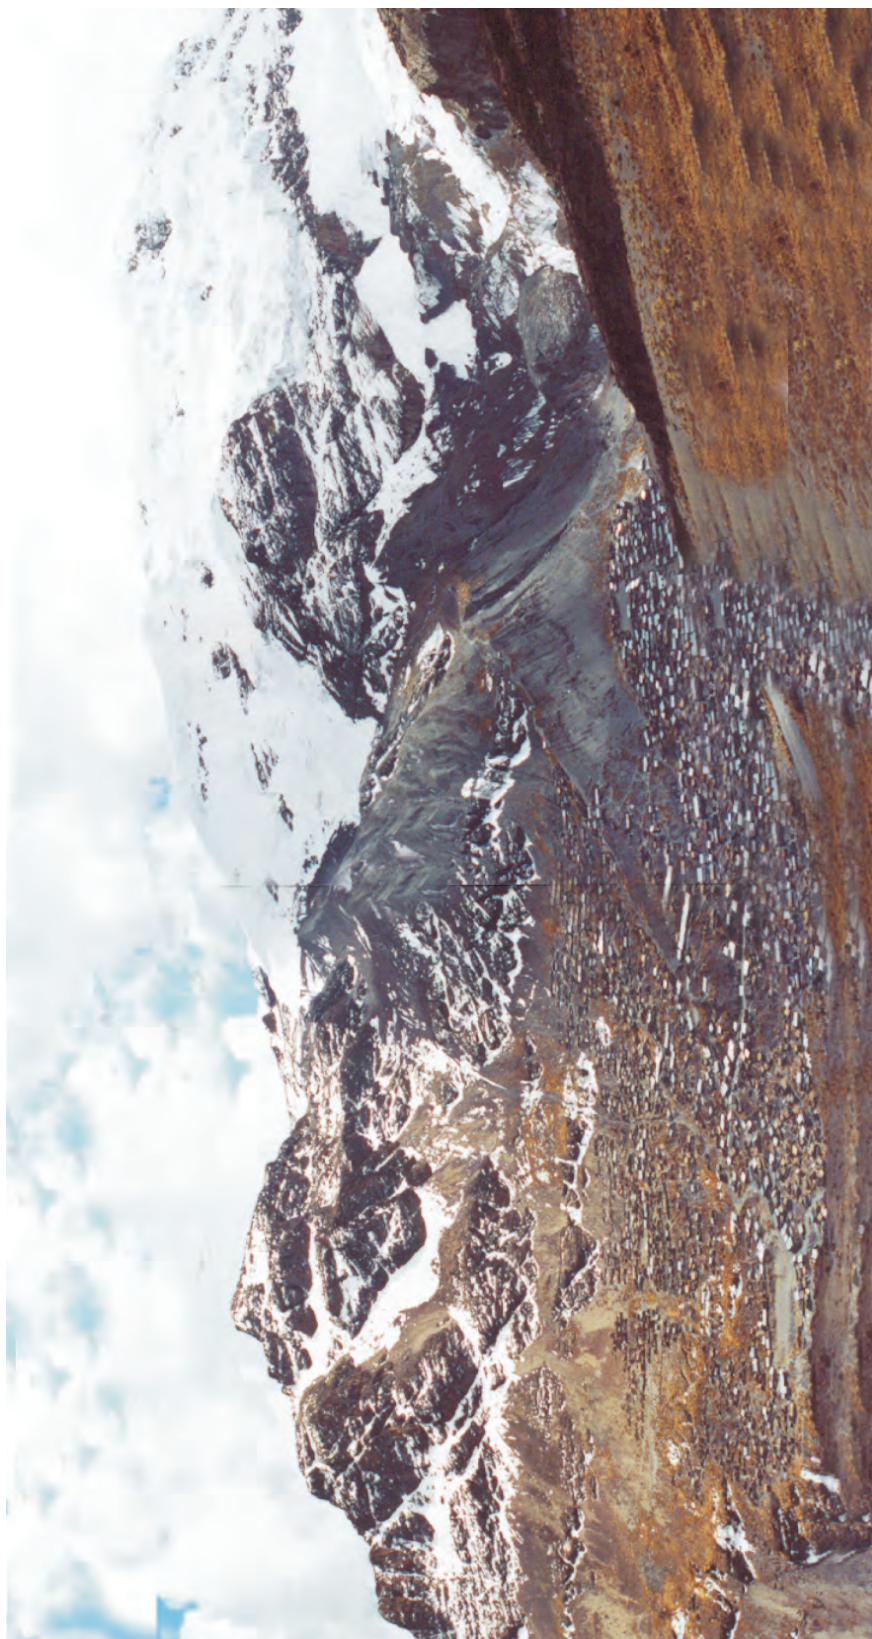
| 33 | Minas La Rinconada. Ver Fotos N° 112 y 113. |

**Foto N° 112** Vista panorámica de las minas "La Rinconada" (Sector Crítico N° 33)
