**BOLETÍN N° 27**  
**Serie C: Geodinámica e Ingeniería Geológica**

# **ESTUDIO DE RIESGOS GEOLÓGICOS DEL PERÚ FRANJA N° 2**

**POR:  
DIRECCIÓN DE GEOLOGÍA AMBIENTAL**

Lima - Perú  
Mayo, 2002

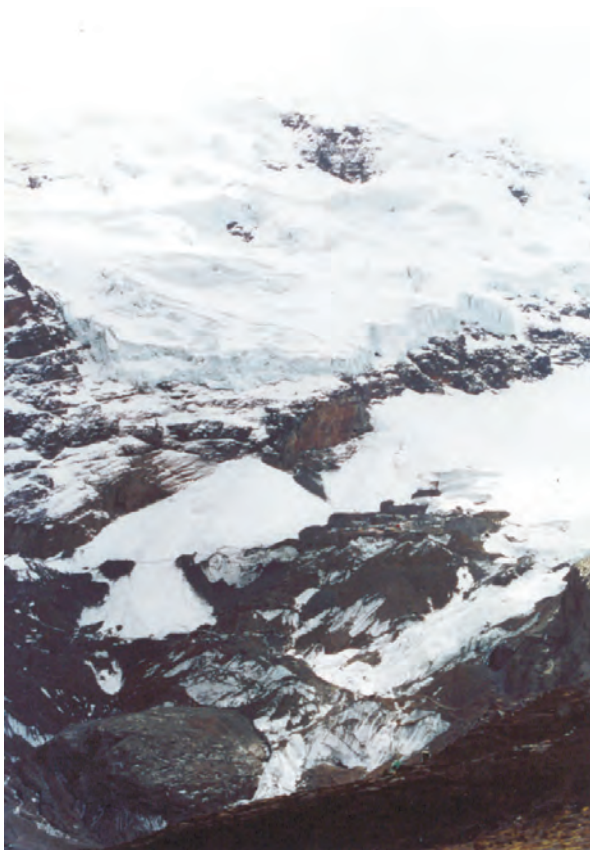
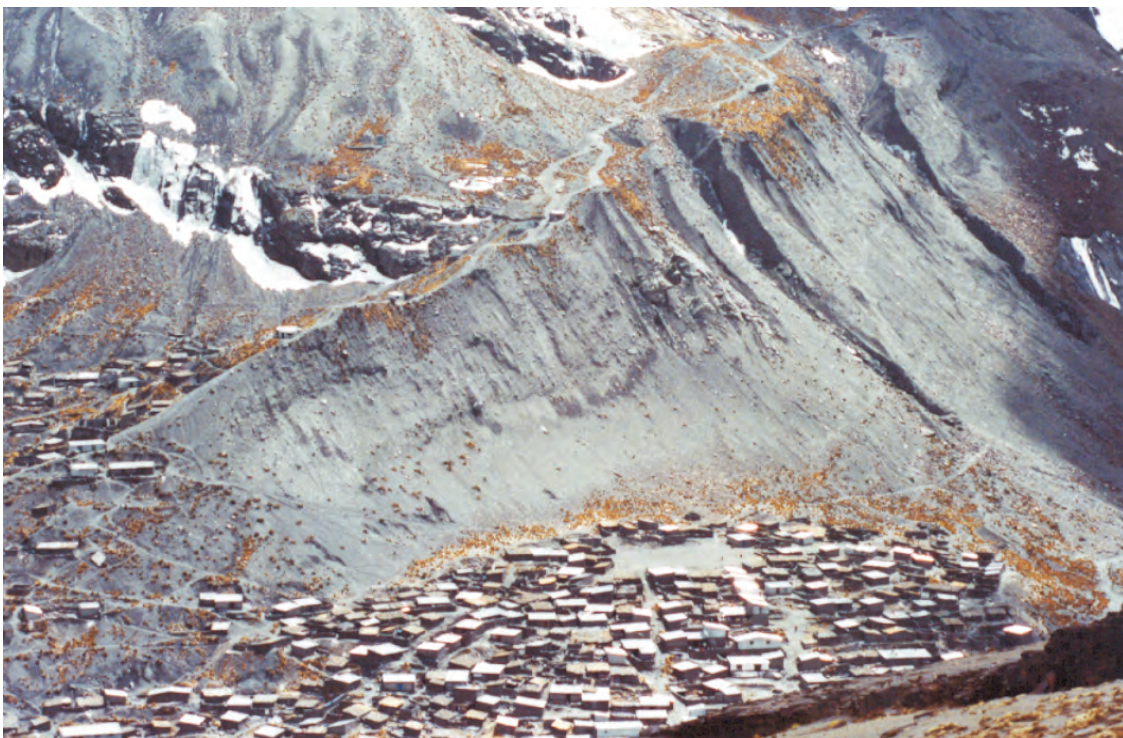
**Foto N° 113** Dos vistas que muestran el detalle del sector crítico N° 33, La Rinconada. Avalanchas de hielo, derrumbes y flujo de materiales

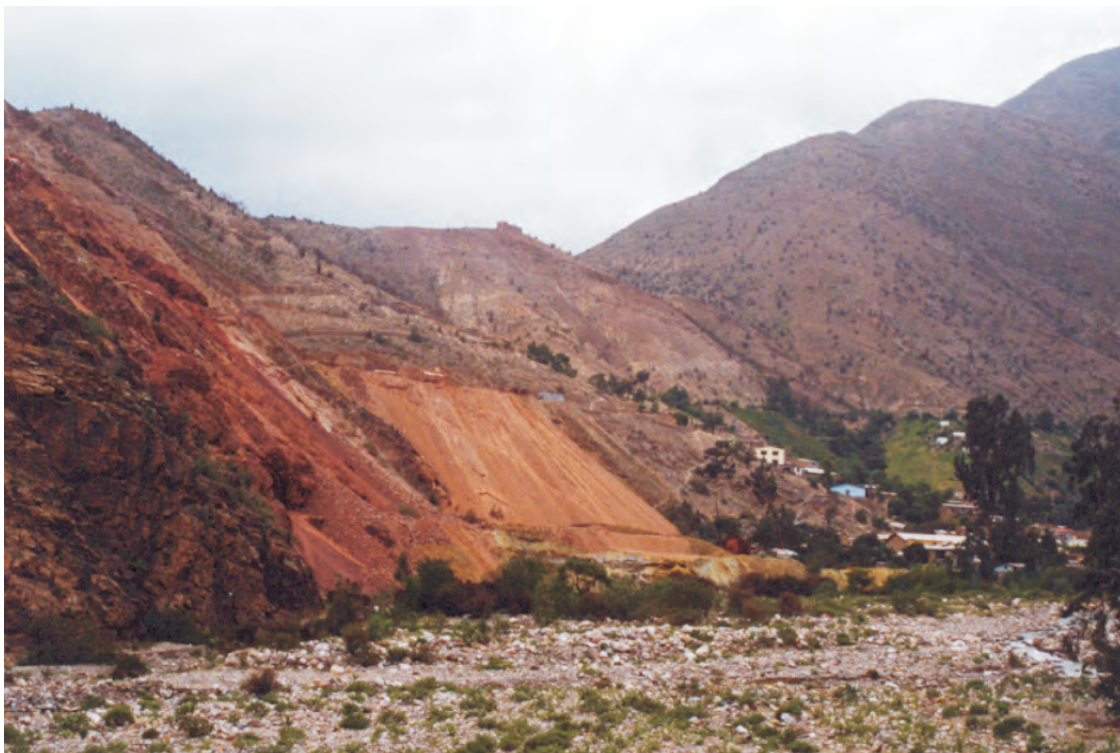
**Foto N° 115** Pasivo ambiental; relaves y labores abandonadas de la actividad minera aurífera en la margen derecha del río Otonca (Ayacucho), actualmente explotados por mineros artesanales (Franja Aurífera Nasca-Arequipa)

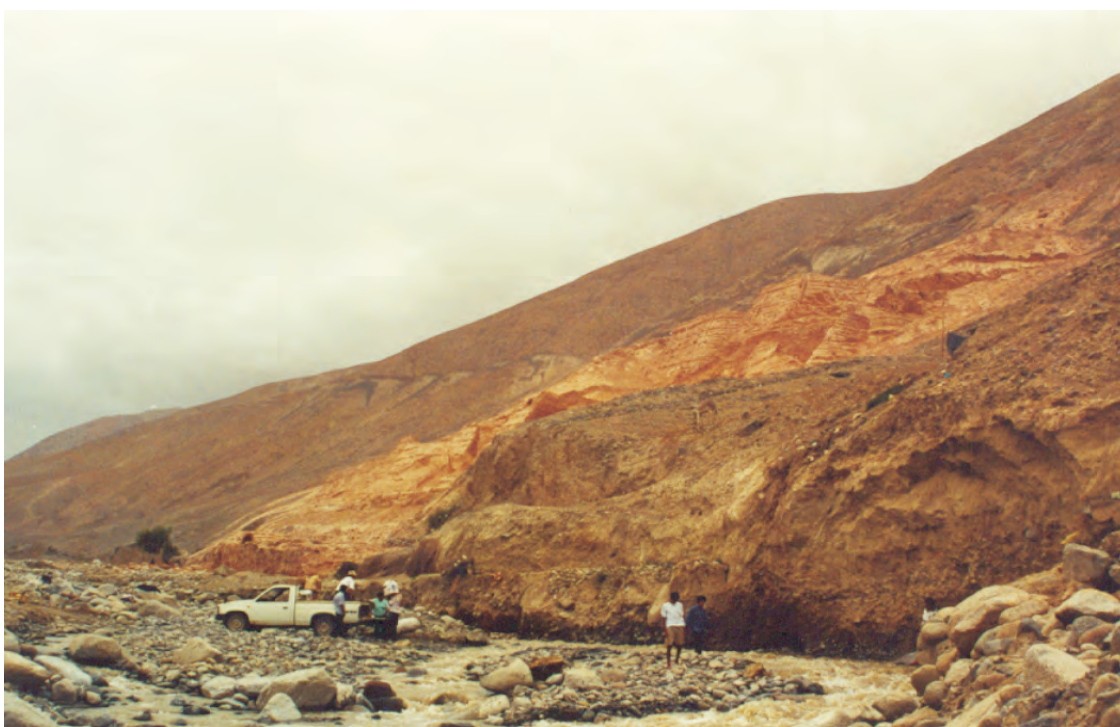
**Foto N° 116** Depósitos de relaves antiguos del asiento minero La Capitana, ubicados en la margen izquierda de la quebrada Charpa (Ayacucho), sujetos a erosión fluvial y a contaminación de las aguas de la quebrada.

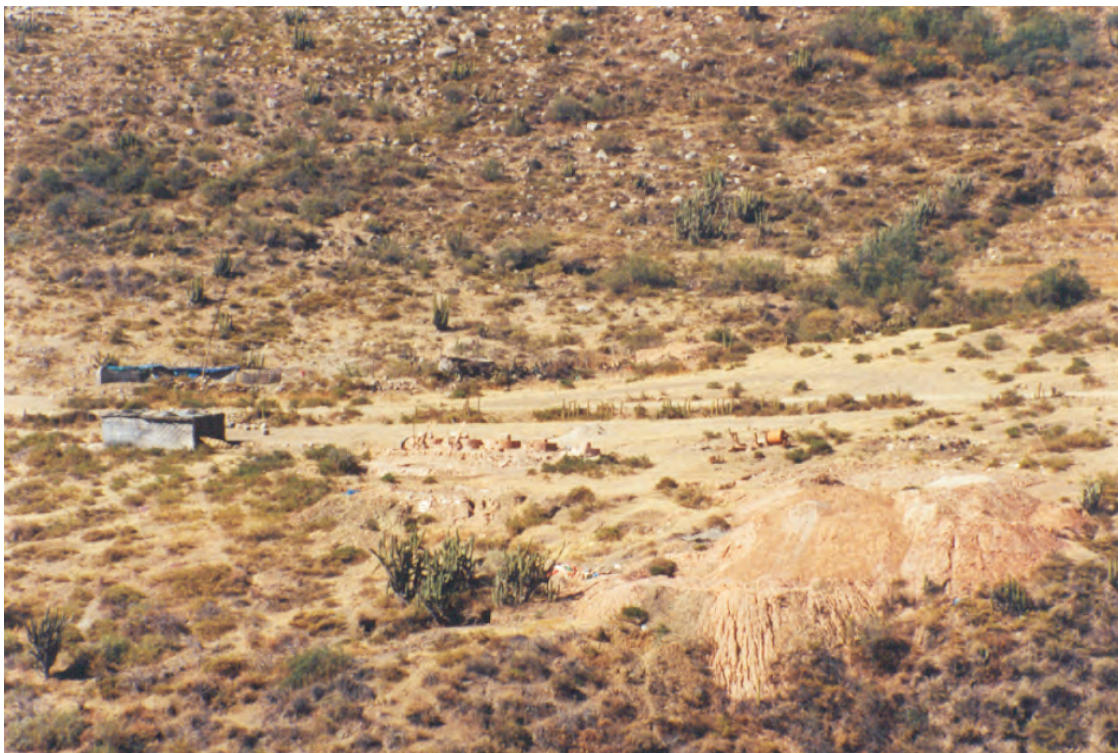
**Foto N° 118** Minería aurífera artesanal en el sector de Hualca Pampa, cerca de Yanaquihua (Arequipa), que genera pasivos ambientales

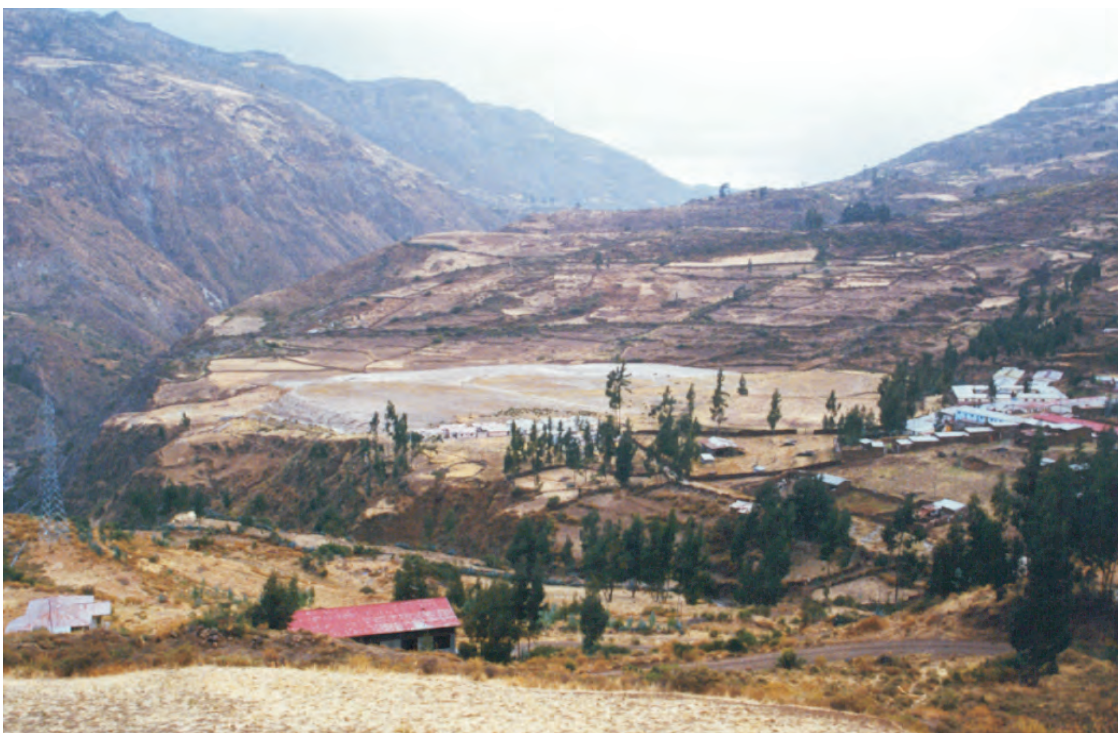
**Foto N° 119** Relaves de la mina Santa Catalina, actualmente en poder de la compañía Río Azul, localidad de Utec, cerca de Puquio (Ayacucho), pasivo ambiental ubicado cerca de áreas agrícolas

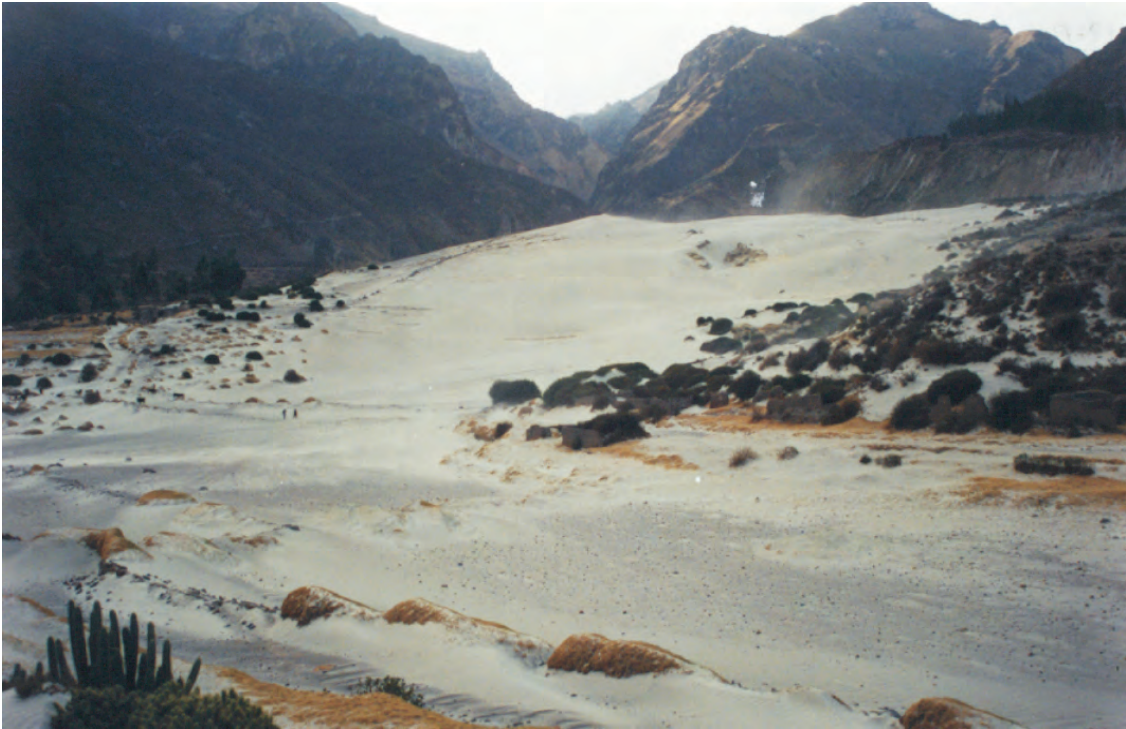
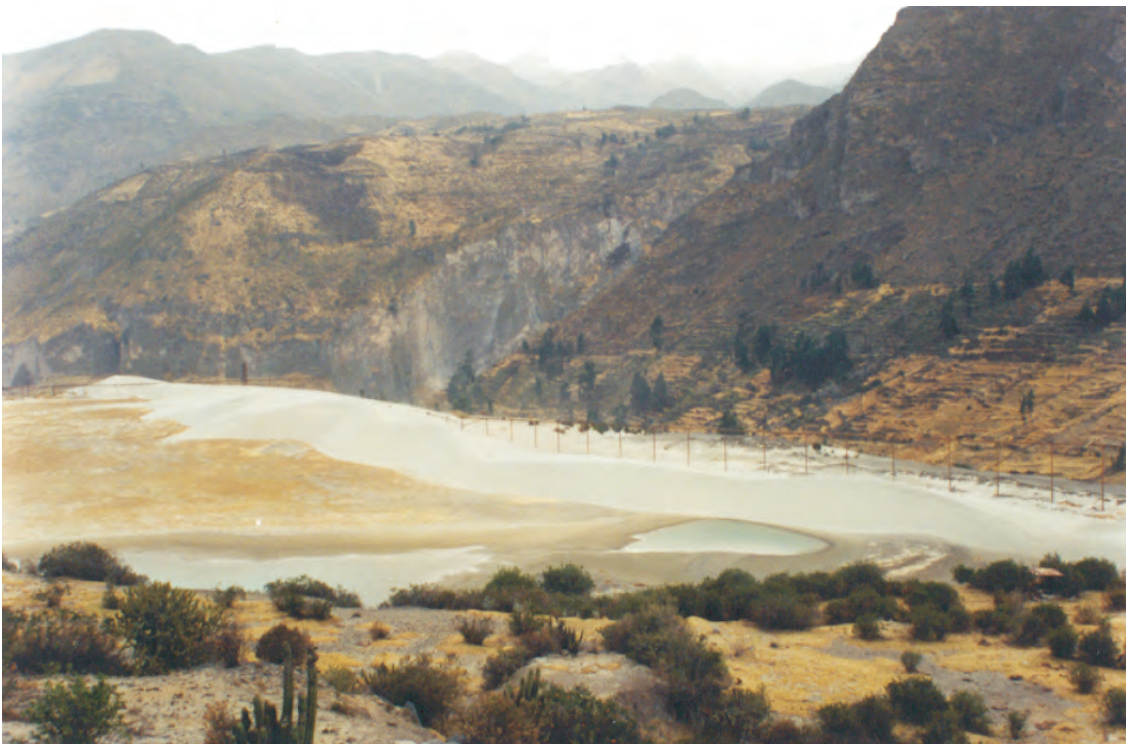
**Foto N° 120** Dos vistas de los relaves de la mina Madrigal (Arequipa), que constituyen un pasivo ambiental. Nótese la formación de dunas y migración de polvo fino por acción eólica, que está afectando terrenos de cultivo. Se aprecia en los depósitos de relave, el sistema de riego abandonado

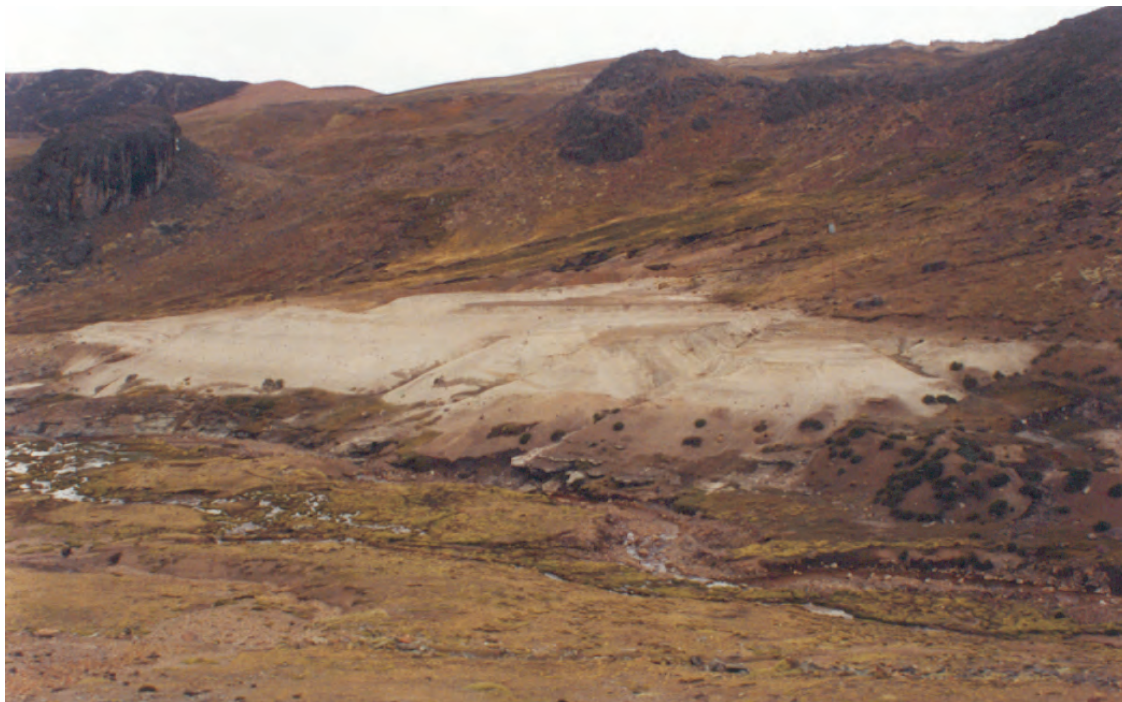
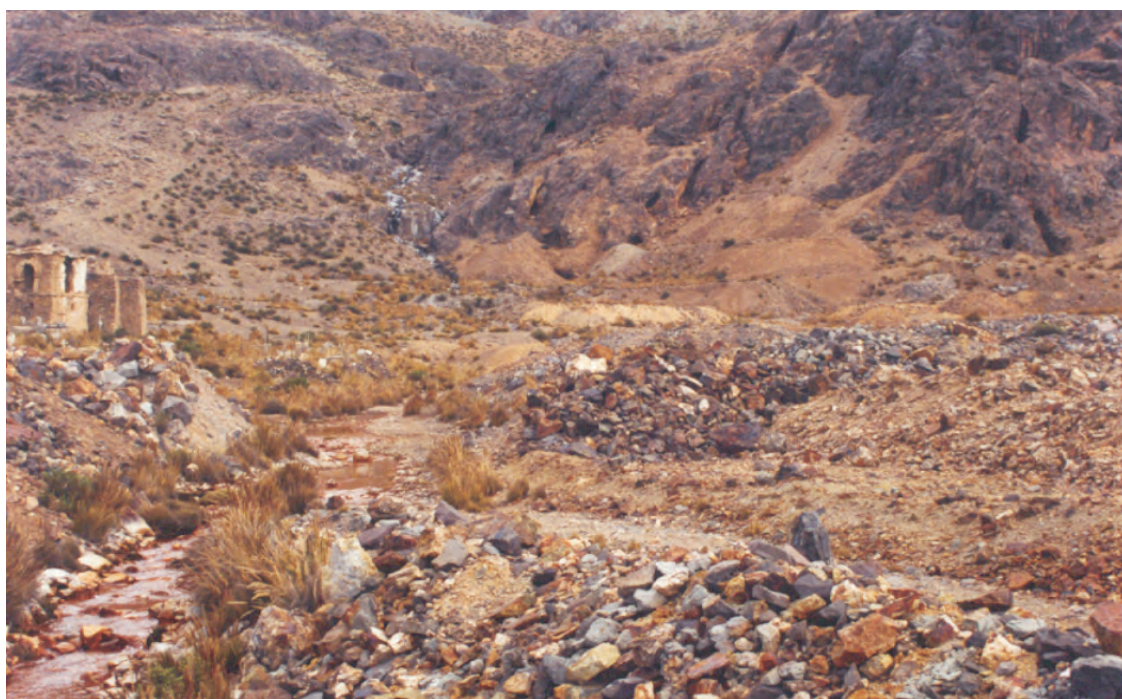
**Foto N° 121** Pasivo ambiental dejado por la mina Suyckutambo (Cusco), donde se encuentran 2 a 3 niveles de material que ocupa una área de 120 m de largo x 60 m de ancho (vista superior). En la parte alta cerca de las bocaminas y socavones abandonados, después de pasar por los botaderos, se observa la presencia de aguas ácidas de bajo caudal (vista inferior)

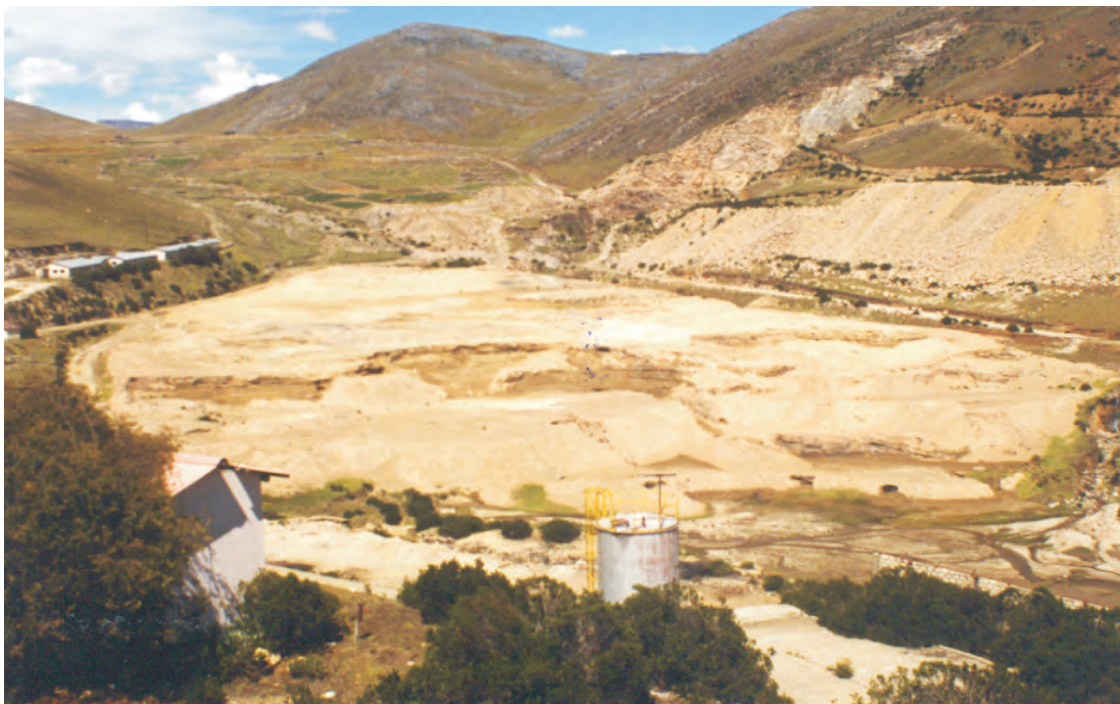
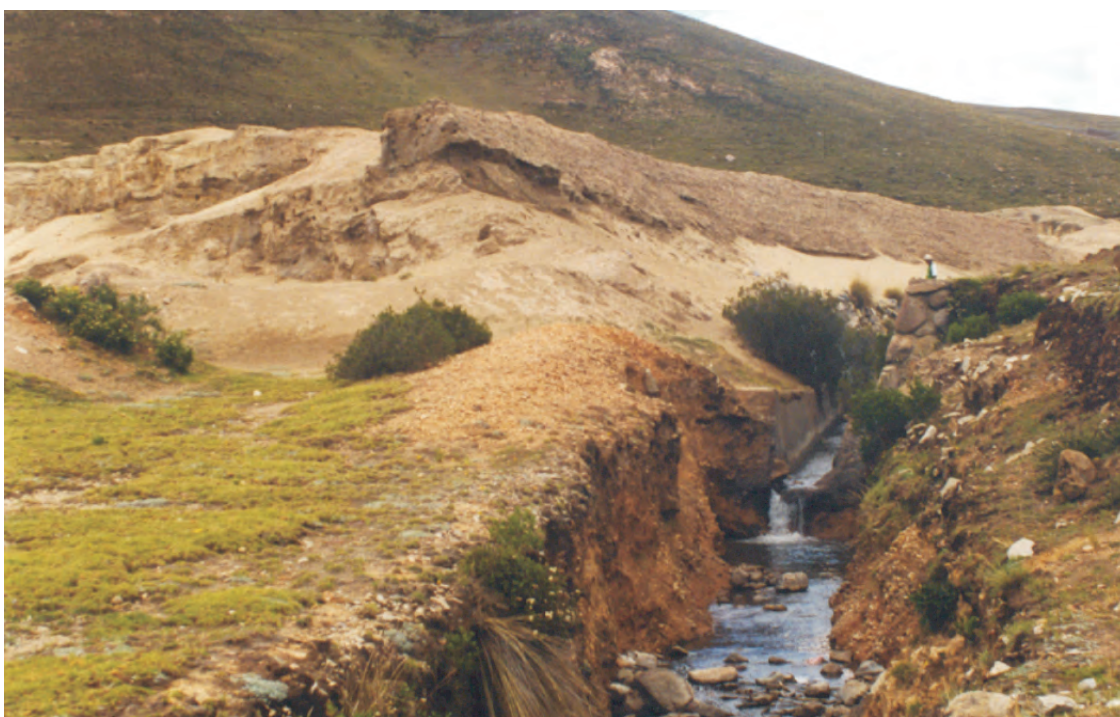
**Foto N° 122** Pasivo ambiental en la mina Katanga, trabajada a tajo abierto (skarn de Cu-Fe), en la hoja de Livitaca. Mina abandonada, donde se aprecian depósitos de relaves abandonados. En la vista inferior, canal y muro de mampostería de piedra en el borde del relave, para el escurrimiento de aguas superficiales, margen izquierda de la quebrada Sacrane. No existe protección para aguas pluviales y acción eólica

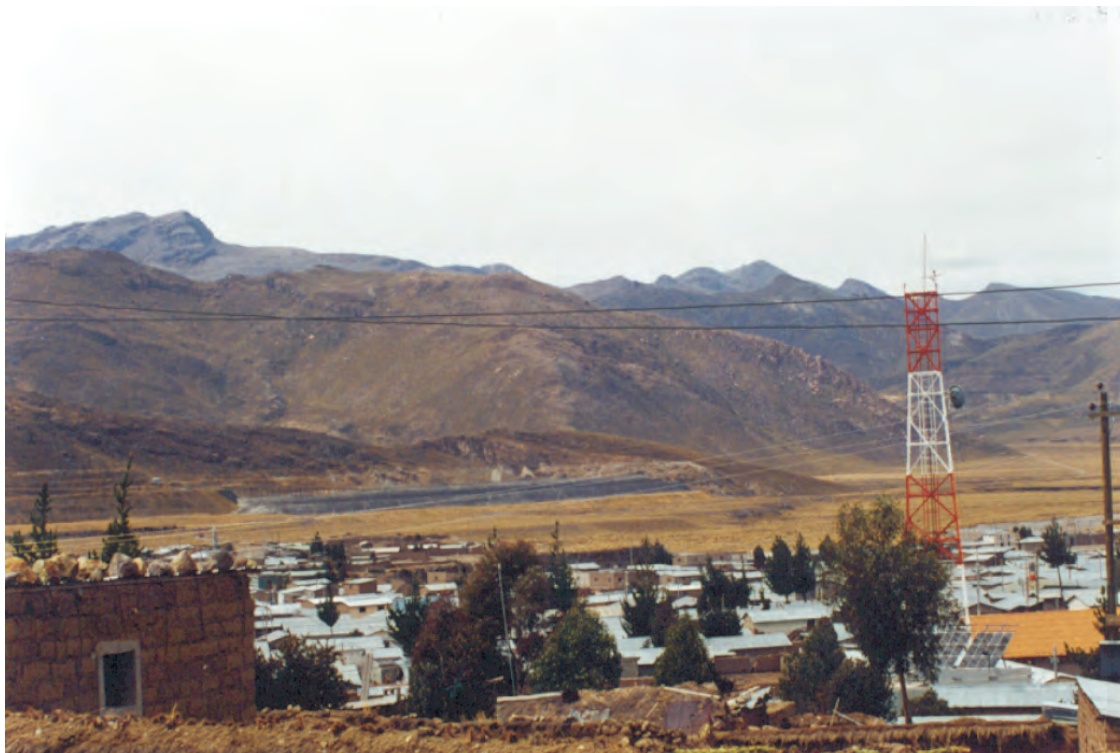
**Foto N° 123** Localidad de Orcopampa (Arequipa), donde se ubica la compañía minera del mismo nombre. Nótese al fondo el área de relaves, antiguos (izquierda) y recientes

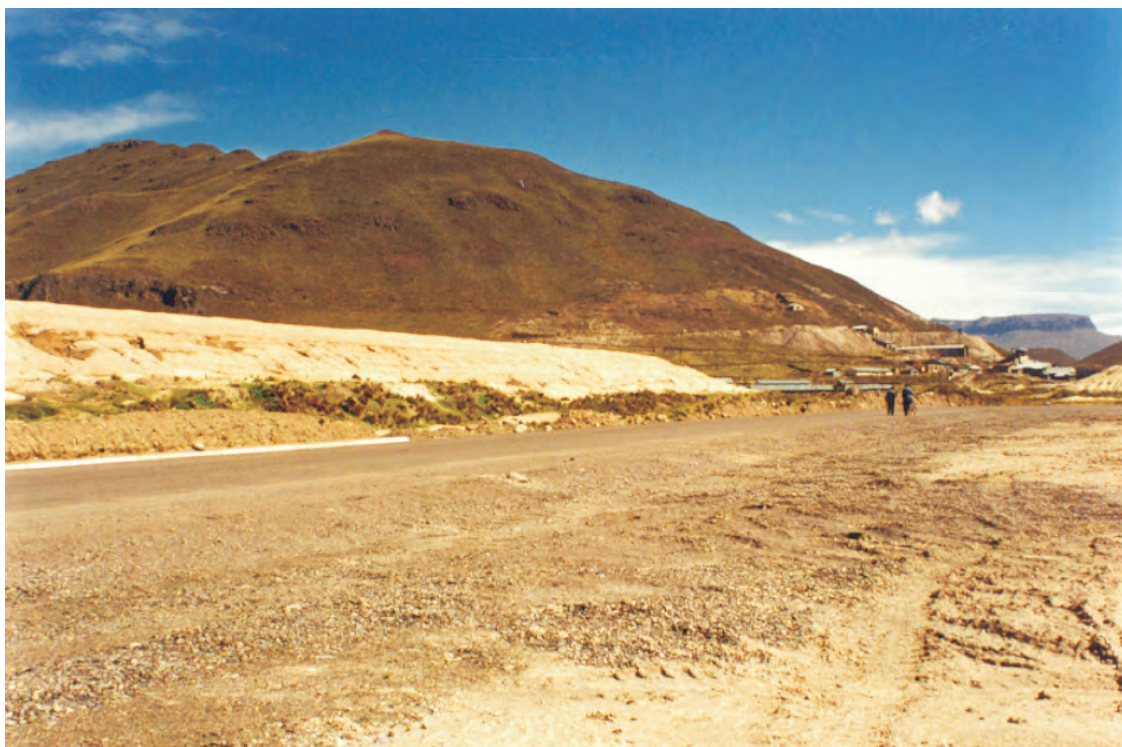
**Foto N° 127** Pasivo ambiental (relaves) de la mina Santa Bárbara (MINSUR), cerca al poblado de Santa Lucía, Puno), en la nueva carretera Arequipa-Juliaca
