Informe Técnico N° A7289

EVALUACIÓN DE PELIGROS GEOLÓGICOS EN EL SECTOR DE BADOPATA

Departamento Lima
Provincia Oyón
Distrito Oyón

AGOSTO
2022

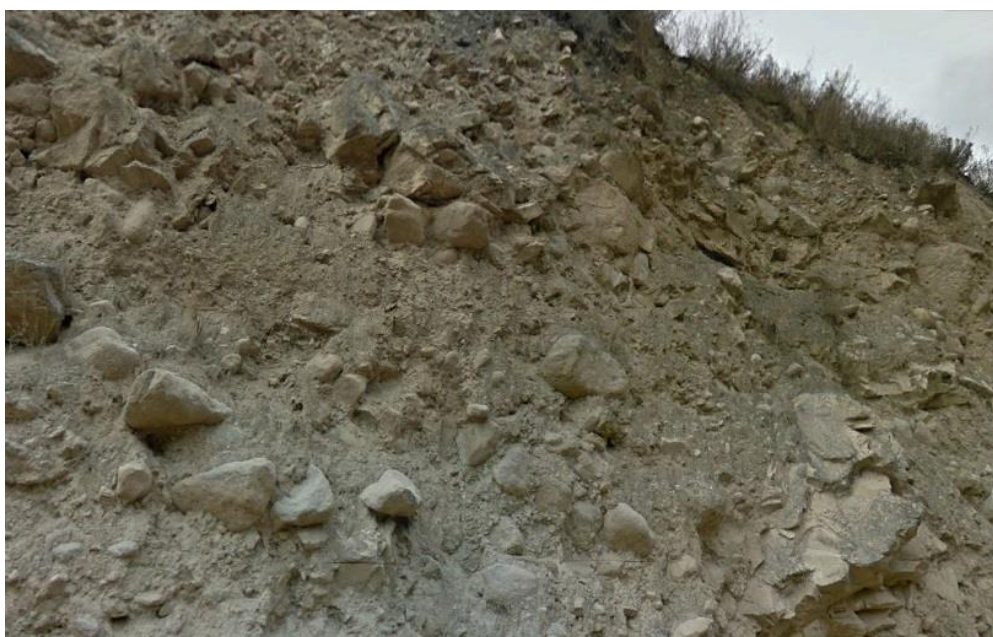
Son depósitos inconsolidados, compuestos por fragmentos de roca angulosos de tamaños variables y de naturaleza litológica homogénea. (figura 8). Presentan nula o poca compactación y se encuentran acumulados al pie de taludes escarpados.

Figura 8. Depósito coluvial ubicado junto a la carretera (8821717N, 305458E).

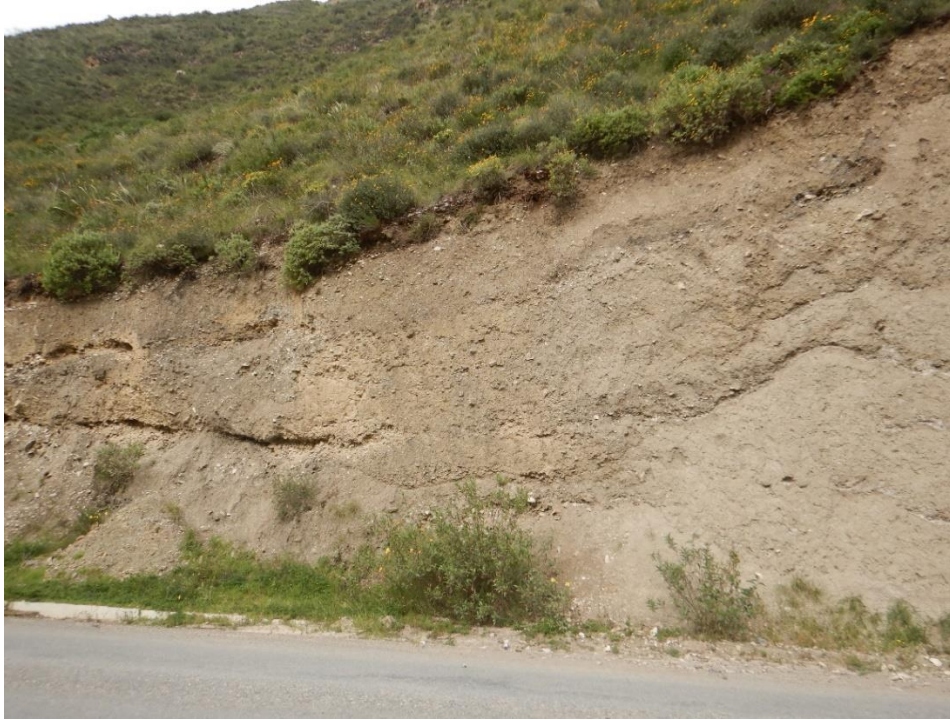
Se localizan en forma caótica al pie de laderas por acción de la gravedad y acción de las aguas de escorrentía. Están compuestos por fragmentos líticos de limoarcillitas y areniscas, angulosos a subangulosos con diámetros que varían de 0.03 a 0.09 m envueltos en una matriz limo-arcilloso, (figura 9). Son producto de la meteorización de rocas sedimentarias y removidos por procesos de movimientos en masa.

Figura 9. Material del depósito coluvio-deluvial compuesto por fragmentos de roca anguloso a subangulosos de tamaños variables, envueltos en una matriz limo-arcilloso.

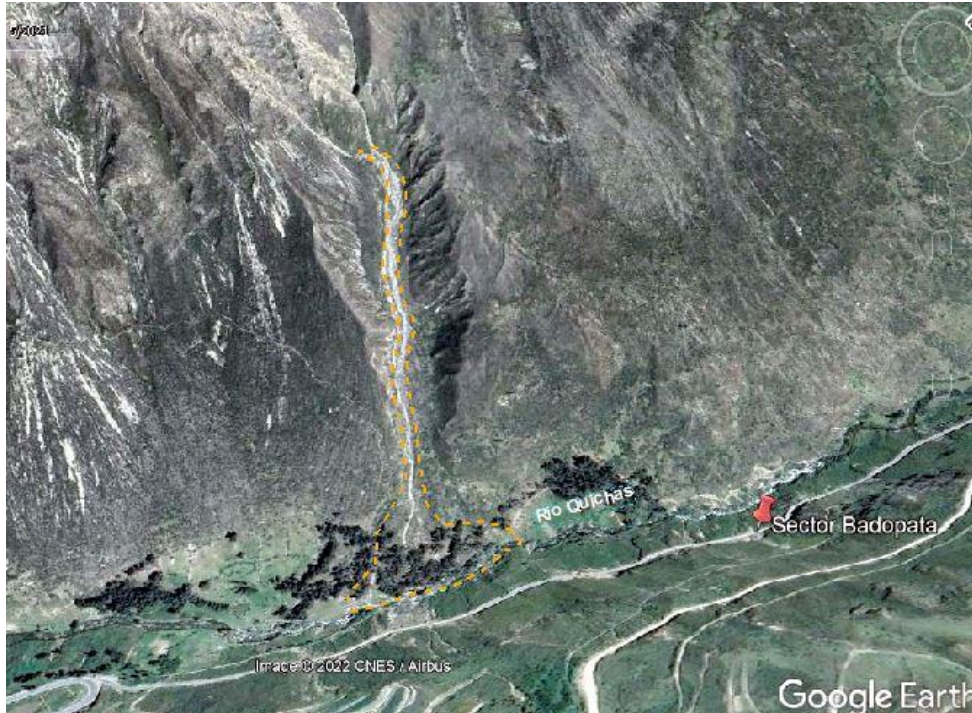
Los depósitos proluviales se originan a partir de los depósitos de los flujos, por la existencia de material detrítico suelto acumulado y cuando ocurren precipitaciones pluviales intensas se saturan, pierden su estabilidad y se movilizan torrente abajo por las quebradas. Sus depósitos llegan a confundirse muchas veces con las terrazas aluviales; el material que los constituye es heterométrico y está mal clasificado, por lo general son subangulosos a subredondeados, englobados en una matriz fina, permeables y medianamente consolidados (Figura 10).

Figura 10. Vista de imagen Google Earth, Material del depósito proluvial compuesto por fragmentos de tamaños variables, subanguloso a subredondeado en un matriz fina, el flujo se desplaza hacia el río Quichas.

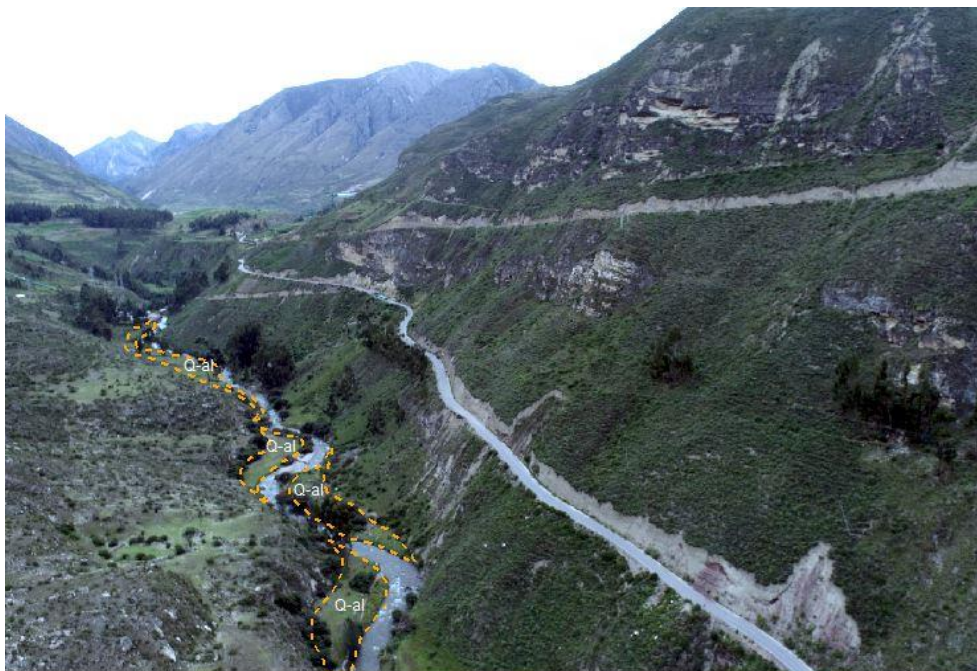
Son depósitos semi-consolidados, estos últimos por acumulación de material transportado por el río Quichas, (figura 11). Este depósito corresponde a una mezcla heterogénea de gravas y arenas, redondeadas a subredondeadas, así como limos y arcillas; estos materiales tienen selección de regular a buena, presentándose niveles y estratos diferenciados que evidencian la actividad dinámica fluvial. Su permeabilidad es media a alta y se asocia principalmente a terrazas aluviales, susceptibles a la erosión fluvial.

Figura 11. Depósitos aluviales ubicados a ambos márgenes del río Quichas

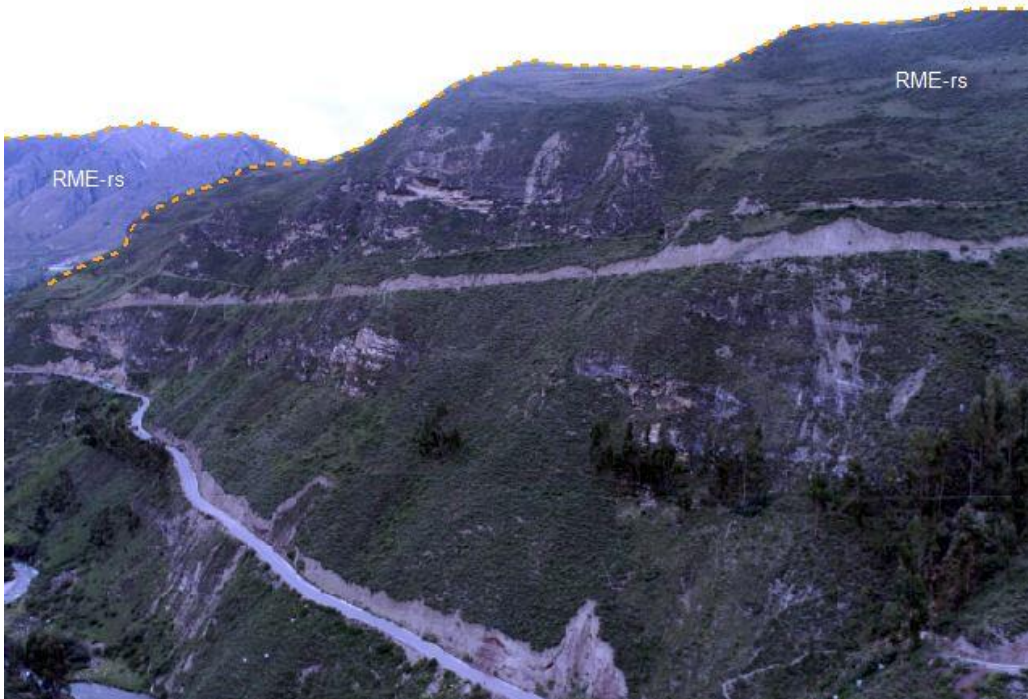
Sus relieves se encuentran asociadas a procesos dominantes de erosión de laderas, deslizamientos, derrumbes y flujos (Figura 12).

Figura 12. Vista de la subunidad de montañas estructural en rocas sedimentarias (RME-rs), cuyas laderas presentan pendientes de fuerte a muy fuerte ($>45^\circ$).

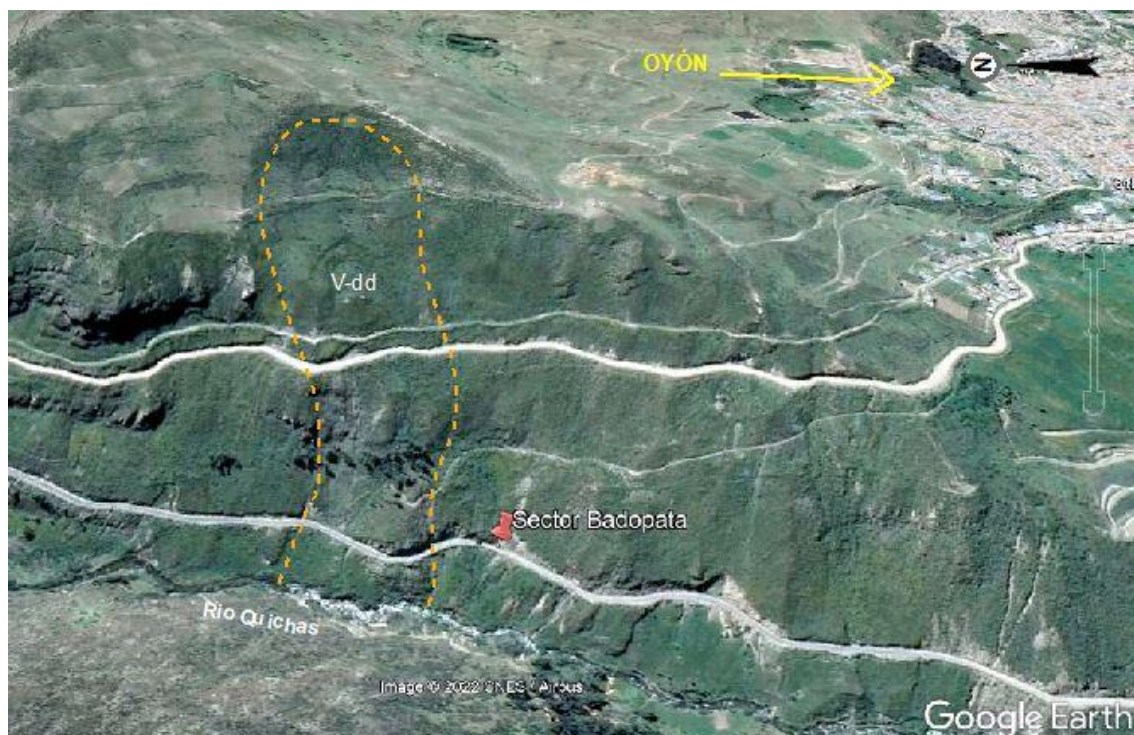
Estas geoformas se observan como cuerpos convexos de deslizamiento, depositados en las laderas del valle del río Quichas, en la margen izquierda específicamente donde las pendientes van de fuerte a muy fuerte (figura 13).

Figura 13. Vista de la subunidad de vertiente de deslizamiento (V-dd) tomada de Google Earth, ubicado en la margen izquierdo del río Quichas, ubicado a media ladera de montañas sedimentarias.

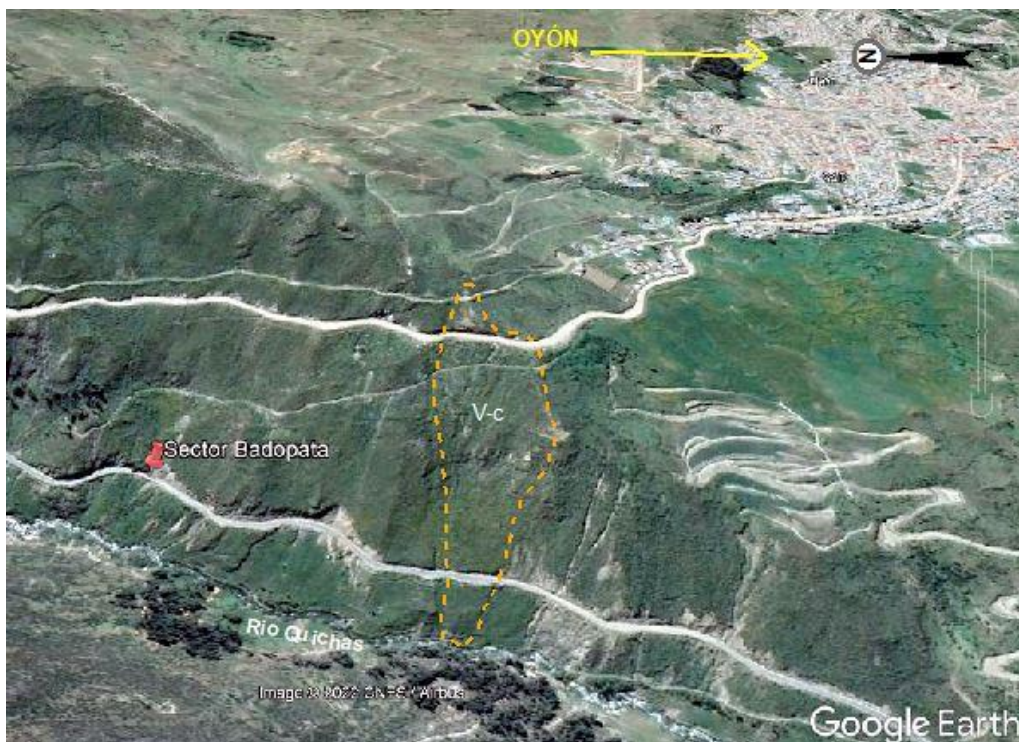
Son depósitos inconsolidados acumulados al pie de las laderas de montañas sedimentarias, en forma de talud de detritos irregulares de origen coluvial, de edad reciente, que descienden hacia los valles principales o quebradas tributarias. Por encontrarse cerca de su fuente de origen, presentan una naturaleza litológica homogénea; sin embargo, su granulometría es variable con fragmentos angulosos y su grado de compacidad es bajo, no consolidado. Está asociada a derrumbes y avalanchas de detritos. (figura 14)

Figura 14. Vista de la subunidad de vertiente modeladas en rocas sedimentarias (V-c), cuyas laderas presentan pendientes de muy fuerte o escarpadas (25° - 45°) a muy escarpadas ($>45^{\circ}$).

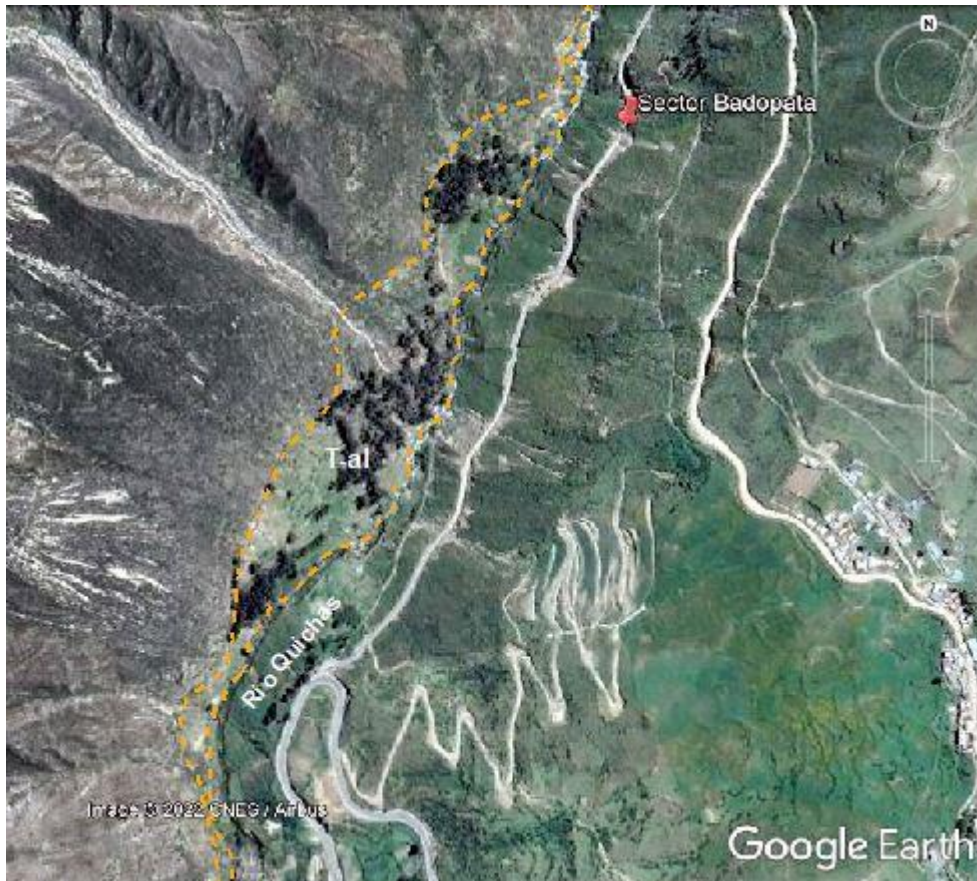
Son porciones de terreno alargado a ligeramente inclinado (1° a 5°), con altura relativamente marcada. Se encuentran encima del cauce del río Patón. Su composición litológica es resultado de la acumulación de fragmentos de roca de diferente granulometría (bolos, cantos, gravas con matriz de arenas y limos). Sobre estos terrenos se desarrollan extensas zonas de cultivo. Está sujeta a erosión fluvial, (figura 15).

Figura 15. Vista tomada de Google Earth de la subunidad de terrazas aluviales ubicadas a lo largo del río Quichas.
