**ESTUDIO DE MICROZONIFICACIÓN SÍSMICA Y ANÁLISIS DE RIESGO EN
ZONAS DE ESTUDIOS UBICADAS EN EL ÁREA URBANA DEL DISTRITO
DEL CALLAO (CERCADO DEL CALLAO)**

**PRODUCTO 03
TOMO III**

ESTIMACIÓN DEL RIESGO

LIMA – DICIEMBRE 2020

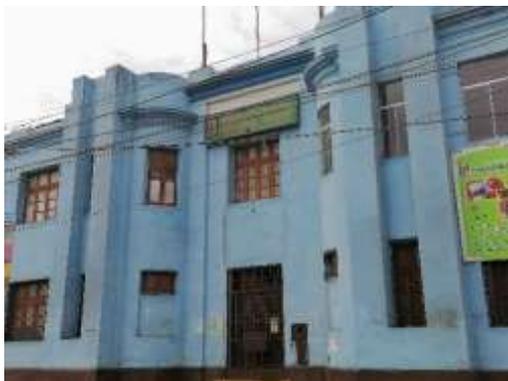
Figura 26. Heroínas Toledo

La Institución Educativa Heroínas Toledo se encuentra en la manzana 150. Esta edificación de 02 niveles tiene un sistema estructural de albañilería. La estructura presenta un estado de conservación regular. Ver Figura 26.

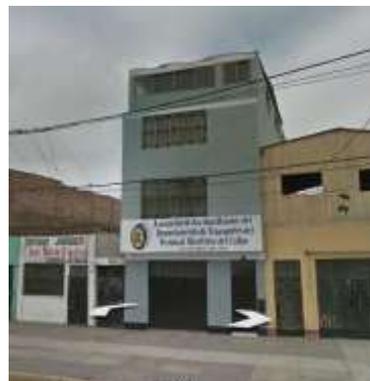
Figura 27. Asociación de Auxilio Mutuos

La Asociación de Auxilio Mutuos se encuentra en la manzana 1466. Esta edificación de 03 niveles tiene un sistema estructural de pórticos de concreto armado con diafragma rígido de losa aligerada. La estructura presenta un estado de conservación regular. Ver Figura 27.

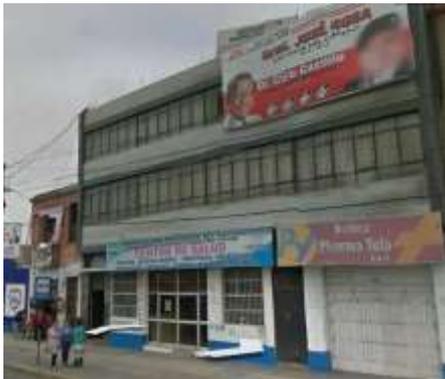
Figura 28. Centro de Salud

El Centro de Salud se encuentra en la manzana 1466. Esta edificación de 03 niveles tiene un sistema estructural de pórticos de concreto armado con diafragma rígidos de losa aligerada. La estructura presenta un estado de conservación regular. Ver Figura 28.

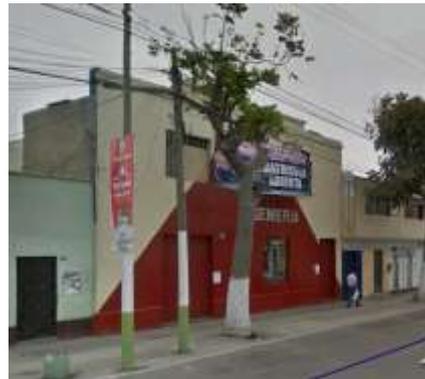
Figura 29. Colegio Ingeniería

El Colegio Ingeniería se encuentra en la manzana 1471. Esta edificación de 02 nivel tiene un sistema estructural de mampostería confinada con diafragma rígido de losa aligerada. La estructura presenta un estado de conservación regular. Ver Figura 29.

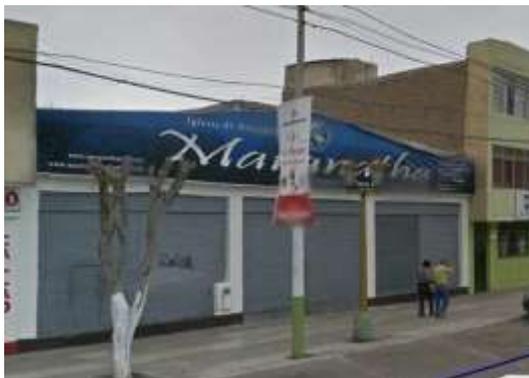
Figura 30. Iglesia Maranatha

La Iglesia Maranatha se encuentra en la manzana 1471. Esta edificación de 1 nivel tiene muros de albañilería confinada y techo ligero. La estructura presenta un estado de conservación regular. Ver Figura 30.

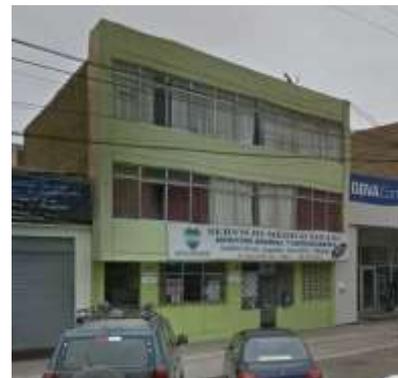
Figura 31. Servicio Médico Social

El Servicio Médico Social se encuentra en la manzana 1471. Esta edificación de 03 niveles tiene un sistema estructural de mampostería confinada con diafragma rígido de losa aligerada. La estructura presenta un estado de conservación regular. Ver Figura 31.

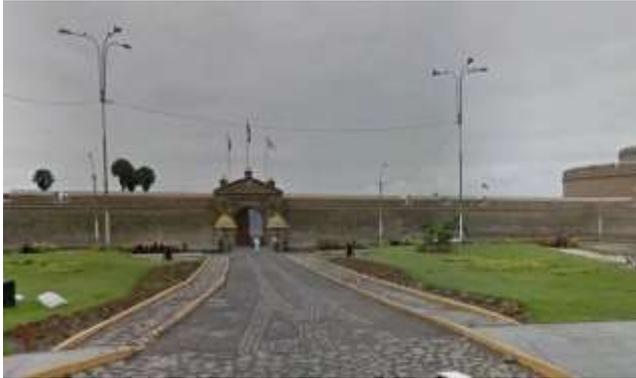
Figura 32. Museo Real Felipe

El Museo Real Felipe se encuentra en la manzana 1493. Esta edificación presenta muros de piedra y construcciones de concreto armado. La estructura presenta un estado de conservación regular. Ver Figura 32.

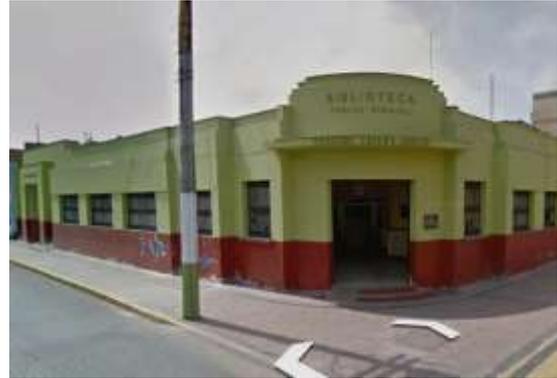
Figura 33. Biblioteca Pública Municipal

La Biblioteca Pública Municipal se encuentra en la manzana 1501. Esta edificación de 01 nivel tiene un sistema estructural de mampostería confinada. La estructura presenta un estado de conservación regular. Ver Figura 33.

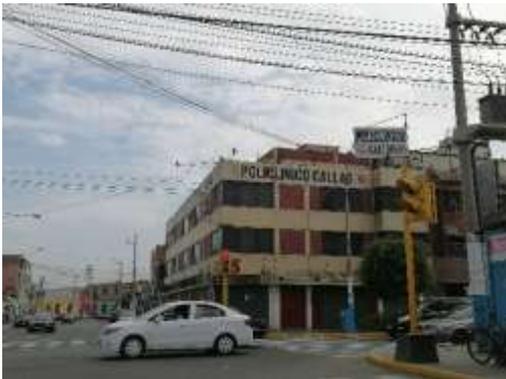
Figura 36. Policlínico Callao

El Policlínico Callao se encuentra en la manzana 1457. Esta edificación de 03 niveles y azotea tiene un sistema estructural a base de muros de albañilería confinada y losa aligerada de techo. En general la estructura presenta un regular estado de conservación. Ver Figura 36.

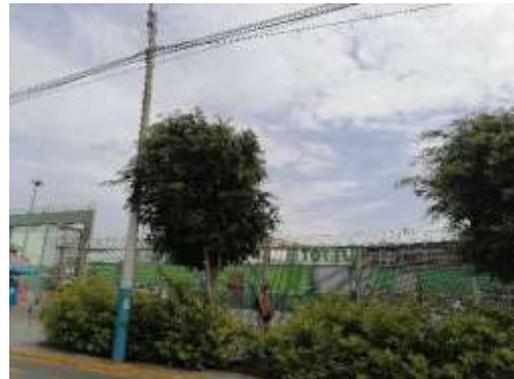
Figura 37. Centro Comercial TOTTUS

El centro comercial TOTTUS se encuentra en la manzana 1467. Esta edificación de 01 nivel tiene un sistema estructural comercial a base de pórticos de acero resistentes a momento y cobertura ligera. En general la estructura presenta un buen estado de conservación. Ver Figura 37.

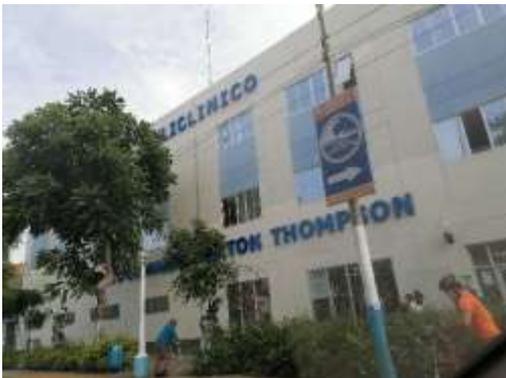
Figura 38. Policlínico Alberto Leopoldo Barton Thompson

El Policlínico Alberto Leopoldo Barton Thompson se encuentra en la manzana 1481. Esta edificación de 03 niveles tiene un sistema estructural a base de pórticos de concreto con vanos rigidizados con mampostería y losa aligerada de techo. En general la estructura presenta un buen estado de conservación. Ver Figura 38.

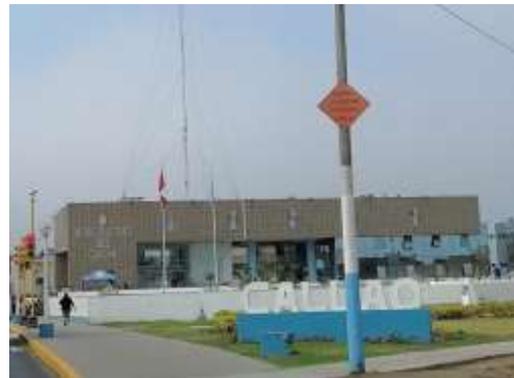
Figura 39. Municipalidad del Callao

La Municipalidad del Callao se encuentra en la manzana 1694. Esta edificación de 03 niveles tiene un sistema estructural a base de estructura de concreto armado con placas y cobertura ligera de techo. En general la estructura presenta un buen estado de conservación. Ver Figura 39.

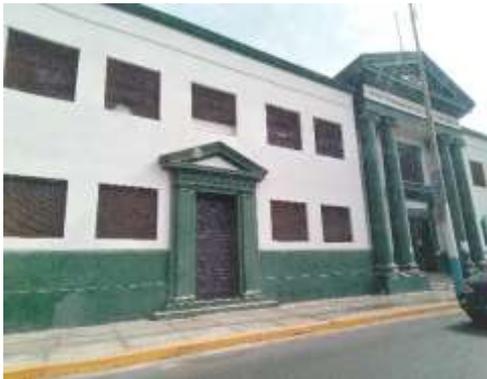
Figura 40. Gran Unidad Escolar del Callao "2 de Mayo"

La Gran Unidad Escolar del Callao “2 de Mayo” se encuentra en la manzana 1514. Esta edificación de 02 niveles tiene un sistema estructural a base de muros de albañilería confinada y losa aligerada de techo. En general la estructura presenta un regular estado de conservación. Ver Figura 40.

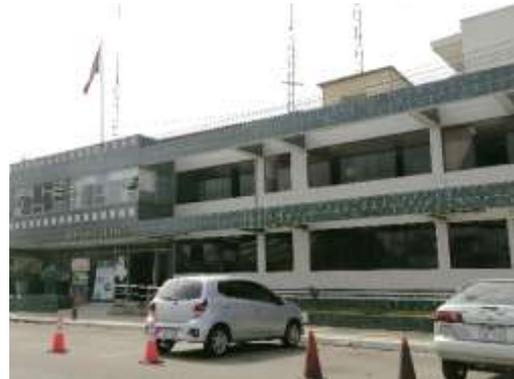
Figura 41. Comisaría de La Perla

La Comisaría La Punta se encuentra en la manzana 1684. Esta edificación de 02 niveles tiene un sistema estructural a base de muros de pórticos de concreto armado con vanos rigidizados con muros de albañilería y cobertura ligera de techo. En general la estructura presenta un regular estado de conservación. Ver Figura 41.

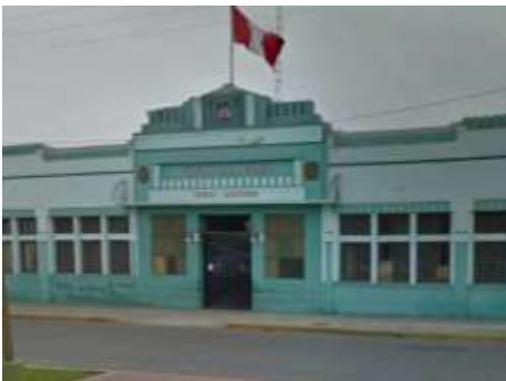
Figura 42. Comedor del Pueblo Teresa Izquierdo

El comedor del pueblo Teresa Izquierdo se encuentra en la manzana 1214. Esta edificación de 01 nivel tiene un sistema estructural a base de pórticos de concreto armado con vanos rigidizados de mampostería y losa aligerada de techo. En general la estructura presenta un mal estado de conservación. Ver Figura 42.

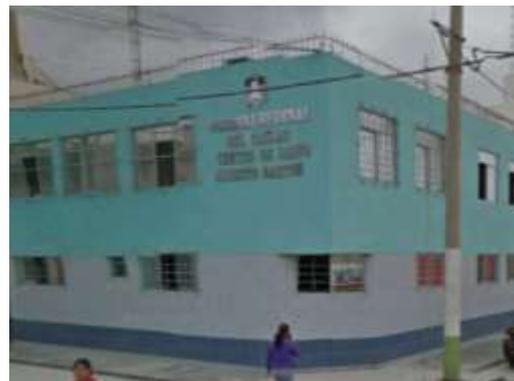
Figura 43. Centro de Salud Alberto Barton

El centro de salud Alberto Barton se encuentra en la manzana 1234. Esta edificación de 02 niveles tiene un sistema estructural a base de muros de albañilería confinada y losa aligerada en todos los niveles. En general la estructura presenta un regular estado de conservación. Ver Figura 43.

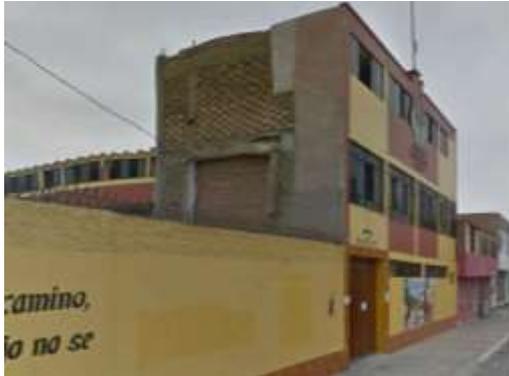
Figura 44. I.E Adventista Alborada

La institución educativa Adventista Alborada se encuentra en la manzana 1441. Esta edificación de 03 niveles tiene un sistema estructural a base de muros de albañilería confinada y losa aligerada en todos los niveles. En general la estructura presenta un regular estado de conservación. Ver Figura 44.

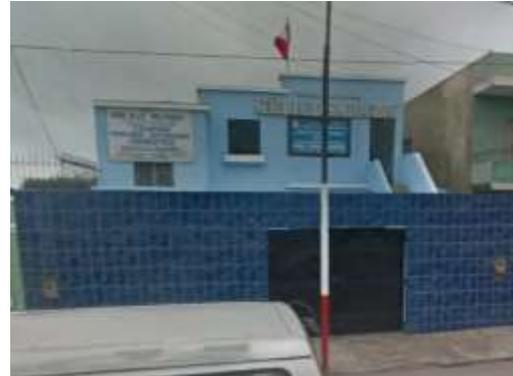
Figura 45. I.E.P Señor de los Milagros

La institución educativa particular Señor de los Milagros se encuentra en la manzana 1969. Esta edificación de 02 niveles tiene un sistema estructural a base de muros de albañilería

confinada y losa aligerada en todos los niveles. En general la estructura presenta un regular estado de conservación. Ver Figura 45.

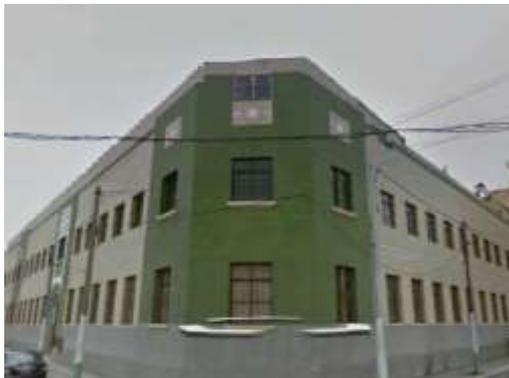
Figura 46. Casa Asilo de Las Hermanitas de Los Hermanos Desamparados

La casa asilo de Las Hermanitas de los Hermanos Desamparados se encuentra en la manzana 1360. Esta edificación de 03 niveles tiene un sistema estructural a base de muros de albañilería confinada y losa aligerada en todos los niveles. En general la estructura presenta un regular estado de conservación. Ver Figura 46.

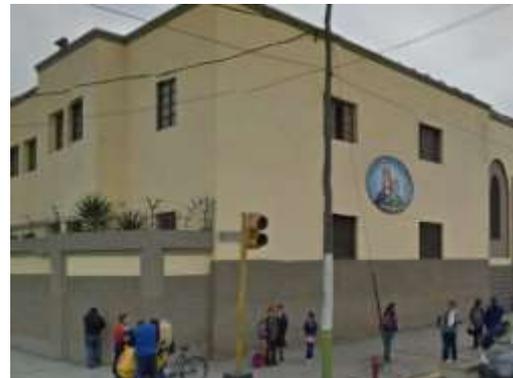
Figura 47. I.E.P María Auxiliadora

La institución educativa particular María Auxiliadora se encuentra en la manzana 1350. Esta edificación de 02 niveles tiene un sistema estructural a base de muros de albañilería confinada y losa aligerada en todos los niveles. En general la estructura presenta un regular estado de conservación. Ver Figura 47.

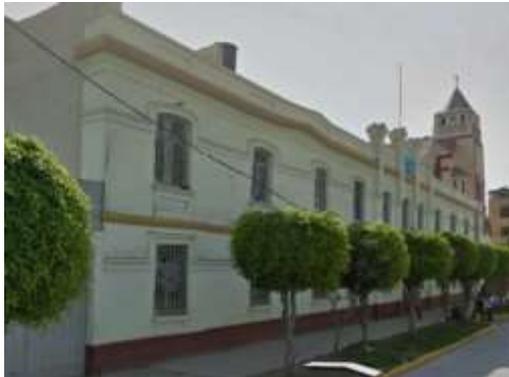
Figura 48. I.E. Salesiana Don Bosco

La institución educativa Salesiana Don Bosco se encuentra en la manzana 1267. Esta edificación de 02 niveles tiene un sistema estructural a base de muros de albañilería confinada y losa aligerada en todos los niveles. En general la estructura presenta un regular estado de conservación. Ver Figura 48.

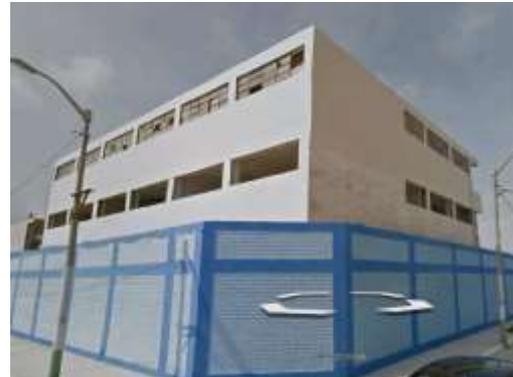
Figura 49. I.E.P. Peruano Japonés José Gálvez

La institución educativa particular Peruano Japonés José Gálvez se encuentra en la manzana 1377. Esta edificación de 03 niveles tiene un sistema estructural a base de pórticos de concreto armado con vanos rigidizados de mampostería y losa aligerada de techo en todos

los niveles. En general la estructura presenta un estado de conservación regular. Ver Figura 49.

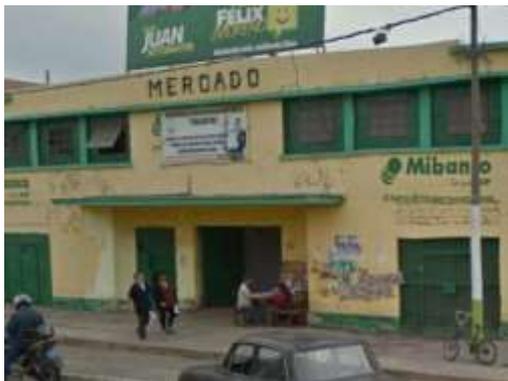
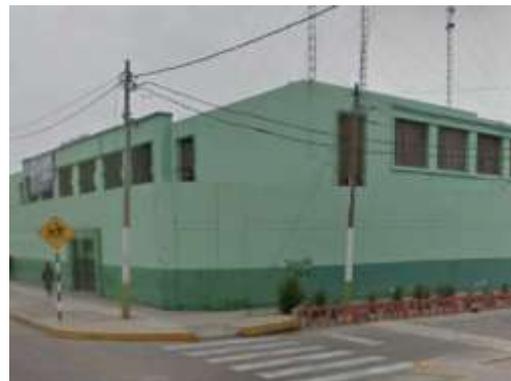
El mercado Chacaritas se encuentra en la manzana 1288 y Institución educativa Augusto Cazarlo N°5019 se encuentra en la manzana 1200. Ambas edificaciones 02 niveles tienen un sistema estructural a base de pórticos de concreto armado con vanos rigidizados de mampostería y losa aligerada de techo en todos los niveles. En general las estructuras presentan un regular estado de conservación. Ver Figura 50 y Figura 51.

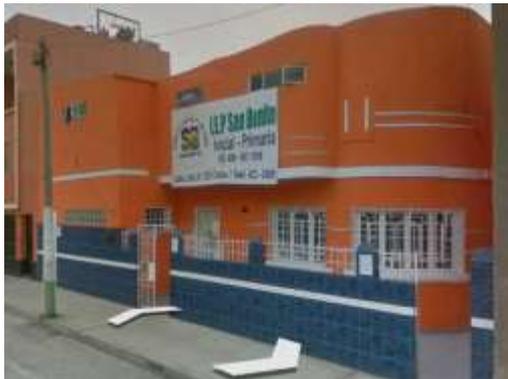
Figura 52. I.E.P San Benito

La Institución Educativa Particular San Benito se encuentra en el sector 1428. Esta edificación de 02 niveles tiene un sistema estructural a base de muros de albañilería confinada y losa aligerada de techo en todos los niveles. En general la estructura presenta un regular estado de conservación como se muestra en la Figura 52.

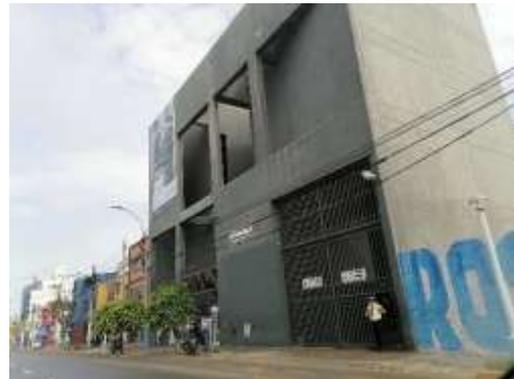
Figura 53. Sunarp

La Sunarp se encuentra en la manzana 1442. Esta edificación de 04 niveles tiene un sistema estructural con placas de concreto armado y losas aligeradas en todos los niveles. En general la estructura presenta un regular estado de conservación como se muestra en la Figura 53.

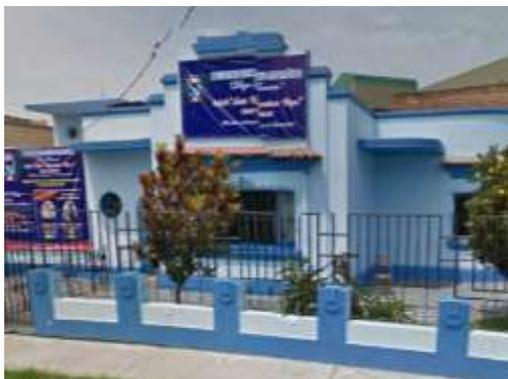
Figura 54. I.E Diego Thomson

La Institución Educativa Diego Thomson se encuentra en la manzana 1442. Esta edificación de 01 nivel tiene un sistema estructural a base de muros de albañilería confinada y losa aligerada de techo. La estructura se encuentra en un estado de conservación regular como se muestra en la Figura 54.

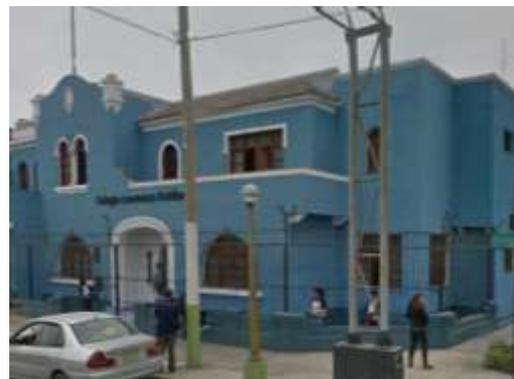
Figura 55. I.E Lawrence Kohlberg

La Institución Educativa Lawrence Kohlberg se encuentra en la manzana 1418. Esta edificación de 02 niveles tiene un sistema estructural a base de muros de albañilería confinada y losa aligerada de techo en todos los niveles. La estructura se encuentra en un estado de conservación regular como se muestra en la Figura 55.

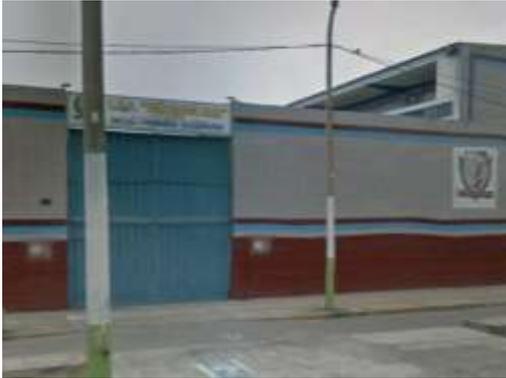
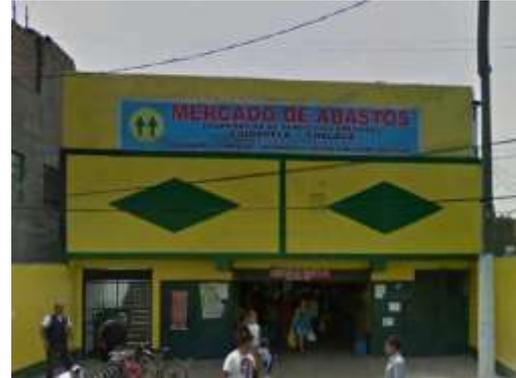
La Institución Educativa Particular Señor del Mar y el mercado Ciudadela Chalaca se encuentran en la manzana 1384. Ambas edificaciones de 02 niveles tienen un sistema estructural a base de muros de albañilería confinada y losa aligerada de techo en todos los niveles. Las estructuras se encuentran en un estado de conservación regular como se muestra en la Figura 56 y Figura 57.

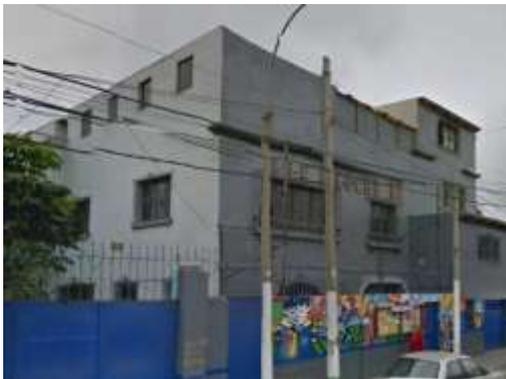
Figura 58. I.E.P Cochrane

La Institución Educativa Particular Cochrane se encuentra en la manzana 1339. Esta edificación de 03 niveles tiene un sistema estructural a base de muros de albañilería confinada y losa aligerada de techo. En general la estructura presenta un estado de conservación regular. Ver Figura 58.

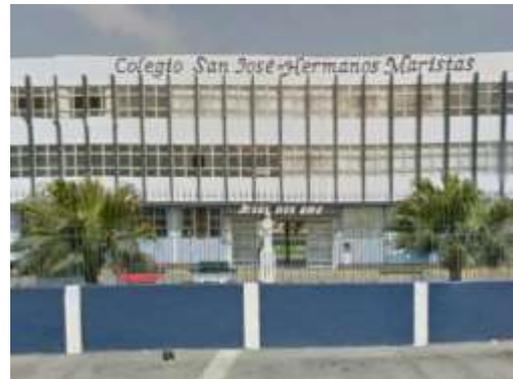
Figura 59. I.E San José Hermanos Maristas

La Institución Educativa San José Hermanos Maristas se encuentra en la manzana 1961. Esta edificación de 03 niveles tiene un sistema estructural a base de pórticos de concreto armado con vanos rigidizados de mampostería y losa aligerada de techo en todos los niveles. En general las estructuras presentan un regular estado de conservación. Ver Figura 59.

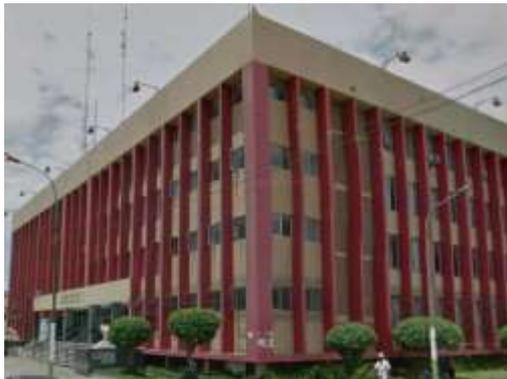
Figura 60. Poder Judicial Corte Superior del Callao

El Poder Judicial Corte Superior del Callao se encuentra en la manzana 1383. Esta edificación de 04 niveles tiene un sistema estructural a base de pórticos de concreto armado con vanos rigidizados de mampostería y losa aligerada de techo en todos los niveles. En general la estructura presenta un estado de conservación regular. Ver Figura 60.

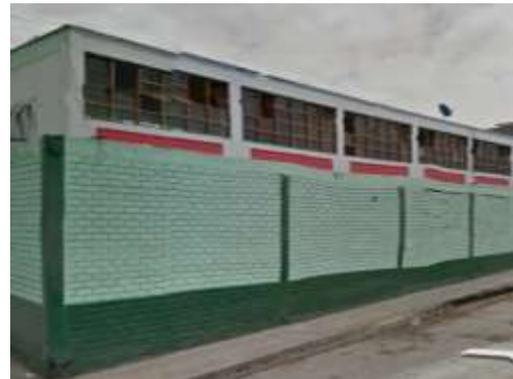
Figura 61. I.E. Nuestra Señora de Guadalupe N° 5007

La Institución Educativa Nuestra Señora de Guadalupe N° 5007 se encuentra en la manzana 1155. Esta edificación de 02 niveles tiene un sistema estructural a base de pórticos de concreto armado con vanos rigidizados de mampostería y losa aligerada de techo en todos los niveles. En general la estructura presenta un estado de conservación regular. Ver Figura 61.

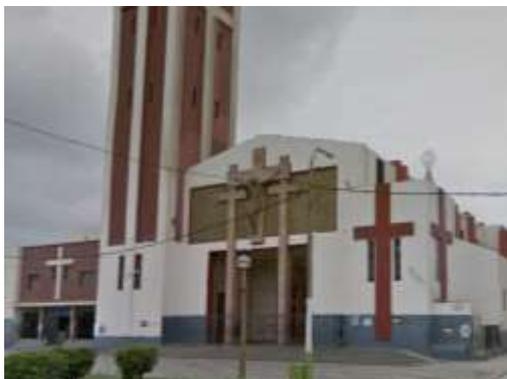
Figura 62. Iglesia Inmaculada Concepción

La Iglesia Inmaculada Concepción se encuentra en la manzana 1336. Esta edificación tiene un sistema estructural a base de muros de albañilería confinada y losa aligerada de techo. En general la estructura presenta un estado de conservación regular. Ver Figura 62.

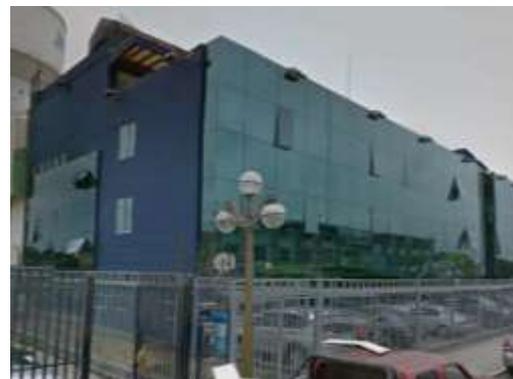
Figura 63. Ministerio Público del Cercado del Callao

El Ministerio Público del Cercado del Callao se encuentra en la manzana 1322. Esta edificación de 03 niveles tiene un sistema estructural a base de pórticos de concreto armado con vanos rigidizados de mampostería y losa aligerada de techo en todos los niveles. En general la estructura presenta un estado de conservación regular. Ver Figura 63.

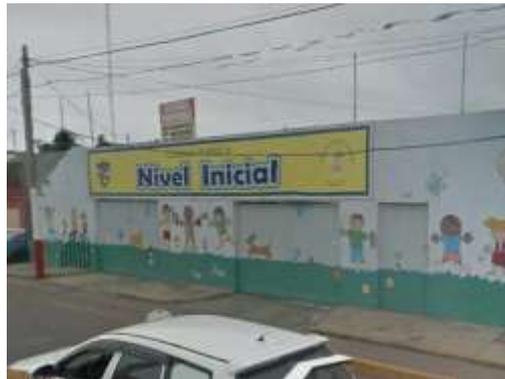
Figura 64. Colegio Inicial América

El Colegio Inicial América se encuentra en la manzana 1970. Esta edificación de 01 nivel tiene un sistema estructural a base de muros de albañilería confinada y losa aligerada de techo. En general la estructura presenta un estado de conservación regular. Ver Figura 64.

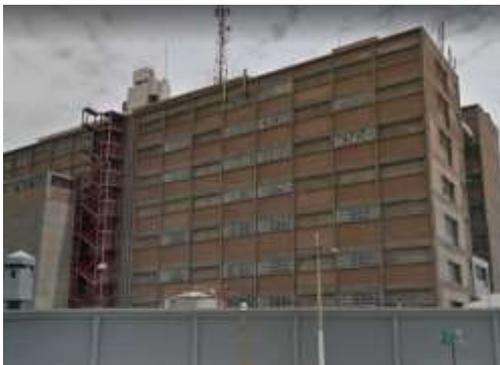
Figura 65. Depósito Químico Odfjell
Terminals

El Depósito Químico Odfjell Terminals se encuentra en la manzana 1031. Esta edificación de 7 niveles tiene un sistema estructural principalmente de pórticos de concreto armado con muros estructurales y losa aligerada de techo. En general la estructura presenta un regular estado de conservación. Ver Figura 65.

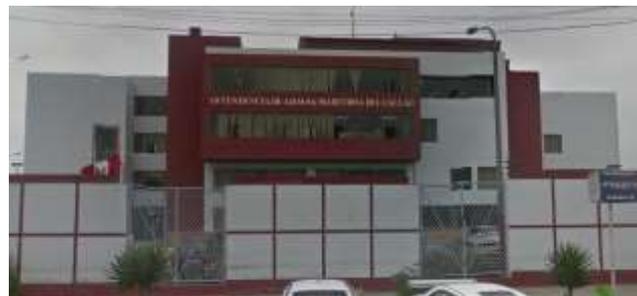
Figura 66. Aduana Marítima del Callao

La Aduana Marítima del Callao se encuentra en la manzana 1761. Esta edificación de 4 niveles tiene un sistema estructural de pórticos de concreto armado con muros estructurales y losa aligerada de techo. En general la estructura presenta un regular estado de conservación. Ver Figura 66.

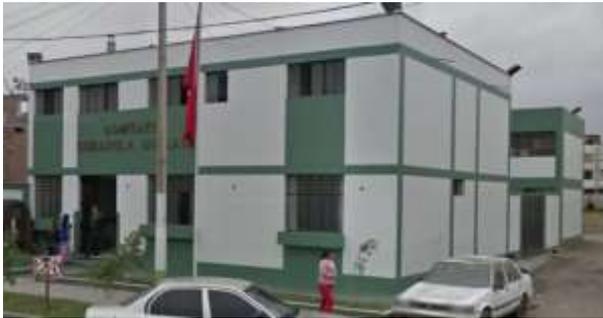
Figura 67. Comisaria Ciudadela Chalaca

La Comisaria Ciudadela Chalaca se encuentra en la manzana 1042. Esta edificación de 02 niveles tiene un sistema estructural a base de pórticos de concreto armado con vanos rigidizados de mampostería y losa aligerada de techo. En general la estructura presenta un regular estado de conservación. Ver Figura 67.

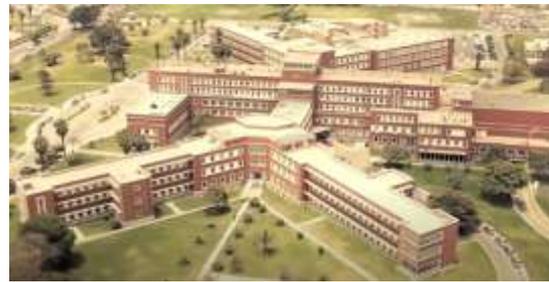
Figura 68. Hospital de la Base Naval del Callao

El Hospital de la Base Naval del Callao se encuentra en la manzana 1875. Esta edificación de 03 niveles tiene un sistema estructural de mampostería confinada con diafragmas rígidos. En general la estructura presenta un regular estado de conservación. Ver Figura 68.

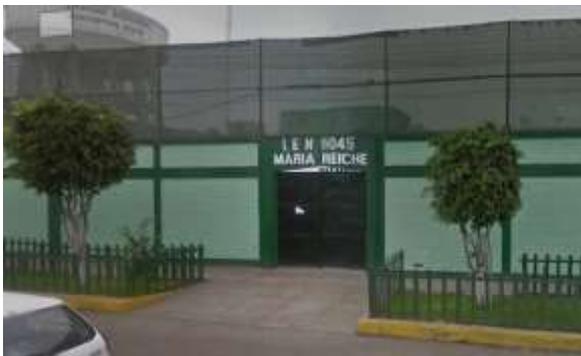
Figura 69. I.E. 5045 María Reiche

La Institución Educativa 5045 María Reiche se encuentra en la manzana 1888. Esta edificación de 2 niveles tiene el sistema estructural de mampostería confinada con diafragmas rígidos y losa aligerada de techo. En general la estructura presenta un regular estado de conservación. Ver Figura 69

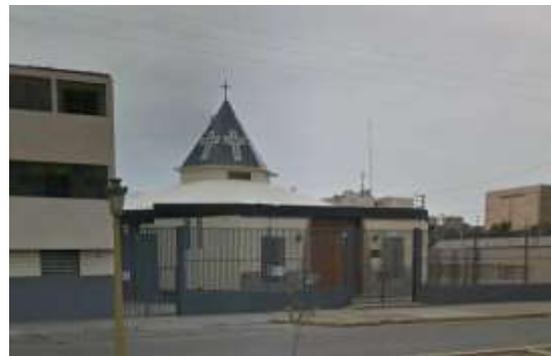
Figura 70. Iglesia Santa Rosa

La Iglesia Santa Rosa – Puerto Nuevo se encuentra en la manzana 1811. Esta edificación de 2 niveles tiene el sistema estructural de mampostería confinada con diafragmas rígidos y losa aligerada de techo. En general la estructura presenta un regular estado de conservación. Ver Figura 70.

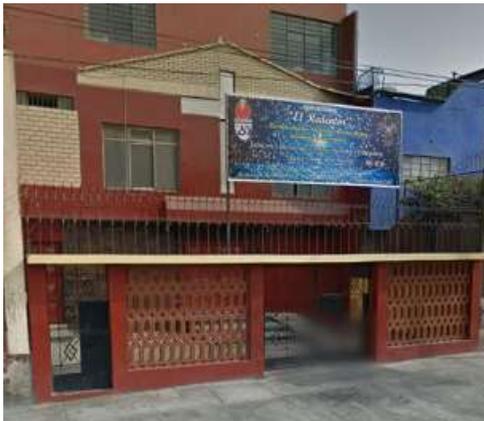
Figura 71. Iglesia El Redentor

La Iglesia El Redentor se encuentra en la manzana 983. Esta edificación de 02 niveles tiene un sistema estructural de mampostería confinada con diafragmas flexibles y calamina en el techo. En general la estructura presenta un mal estado de conservación. Ver Figura 71.

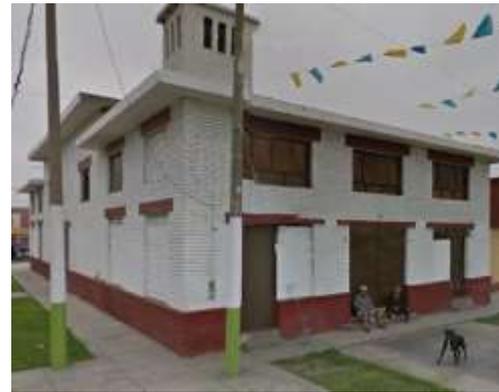
Figura 72. Iglesia Nuestra Señora del Perpetuo Socorro

La Iglesia Nuestra Señora del Perpetuo Socorro se encuentra en la manzana 805. Esta edificación de 02 niveles tiene un sistema estructural de mampostería confinada con diafragma rígido y losa aligerada de techo. En general la estructura presenta un regular estado de conservación. Ver Figura 72.

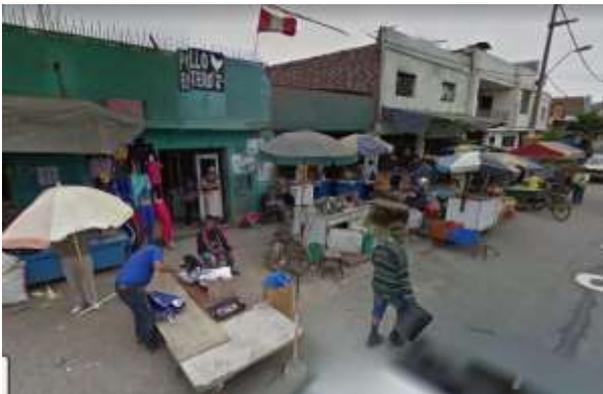
Figura 73. Mercado La Libertad

El Mercado La Libertad se encuentra en la manzana 1076. Esta edificación de un nivel tiene el sistema estructural de albañilería de construcción informal con calamina de techo. En general la estructura presenta un mal estado de conservación. Ver Figura 73.

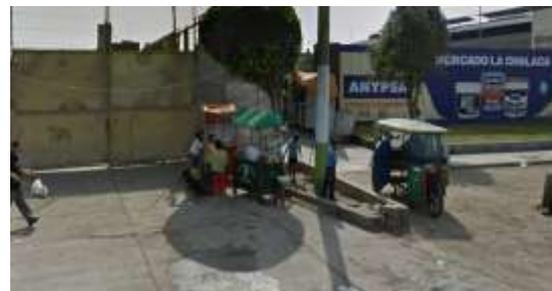
Figura 74. Mercado La Chalaca

El Mercado La Chalaca se encuentra en la manzana 1007. Esta edificación de un nivel tiene sistema estructural de albañilería de construcción informal con calamina de techo. En general la estructura presenta un mal estado de conservación. Ver Figura 74.

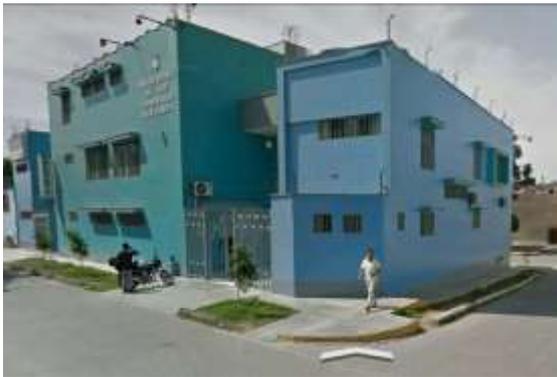
Figura 75. Centro de Salud Nestor Gambeta

El Centro de Salud Nestor Gambeta se encuentra en la manzana 752. Esta edificación de 04 niveles tiene un sistema estructural a base de pórticos de concreto armado con vanos rigidizados de mampostería y losa aligerada de techo. En general la estructura presenta un buen estado de conservación. Ver Figura 75.

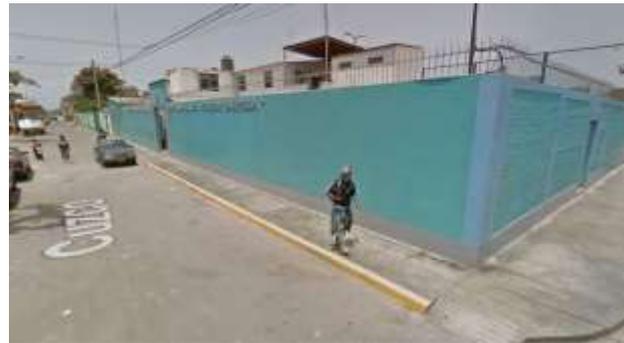
Figura 76. Centro de Salud Ramón Castilla

El Centro de Salud Ramón Castilla se encuentra en la manzana 658. Esta edificación de 02 niveles tiene un sistema estructural a base de pórticos de concreto armado con vanos rigidizados de mampostería y losa aligerada de techo. En general la estructura presenta un estado de conservación regular. Ver Figura 76.

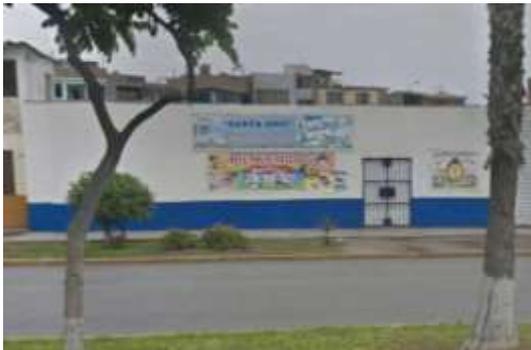
Figura 77. I.E.P Santa Ana

La Institución Educativa Particular Santa Ana se encuentra en la manzana 668. Esta edificación de 01 nivel tiene un sistema estructural a base de muros de albañilería confinada y losa aligerada de techo. En general la estructura presenta un regular estado de conservación. Ver Figura 77.

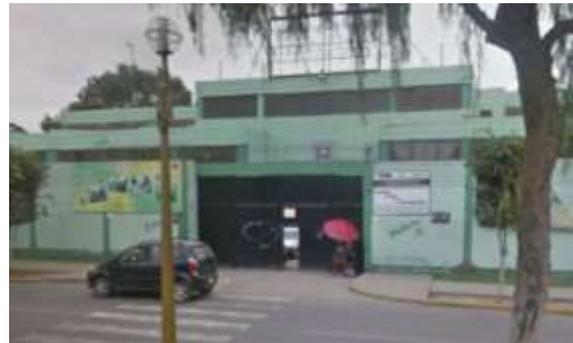
Figura 78. I.E. 5048 “Mariscal Ramón Castilla Marquesado”

La Institución Educativa 5048 “Mariscal Ramón Castilla Marquesado” se encuentra en la manzana 682. Esta edificación de 02 niveles tiene un sistema estructural a base de muros de albañilería confinada y losa aligerada de techo. En general la estructura presenta un regular estado de conservación. Ver Figura 78.

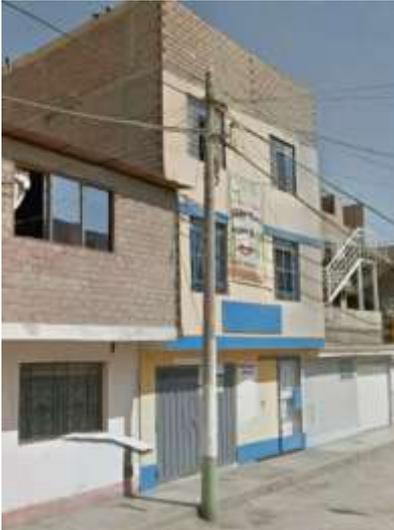
Figura 79. I.E.P. Húsares de Junín Inicial-Primaria

La Institución Educativa Particular Húsares de Junín se encuentra en la manzana 810. Esta edificación de 03 niveles tiene un sistema estructural a base de muros de albañilería confinada y losa aligerada de techo. En general la estructura presenta un regular estado de conservación. Ver Figura 79.

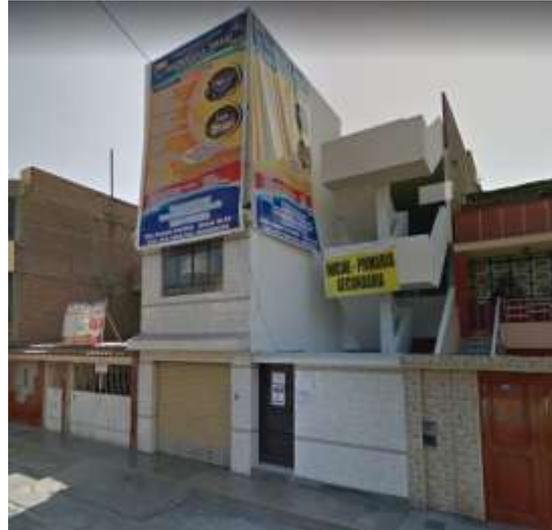
Figura 80. I.E.P. Santa María Magdalena

La Institución Educativa Particular Santa María Magdalena se encuentra en la manzana 810. Esta edificación de 03 niveles tiene un sistema estructural a base de pórticos de concreto armado con vanos rigidizados de mampostería y losa aligerada de techo. En general la estructura presenta un estado de conservación regular. Ver Figura 80.

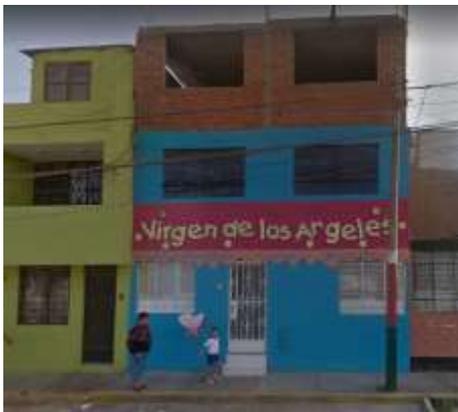
Figura 81. Nido Cuna Virgen de Los Ángeles

El Nido Cuna Virgen de Los Ángeles se encuentra en la manzana 810. Esta edificación de 02 niveles tiene un sistema estructural a base de muros de albañilería confinada y losa aligerada de techo. En general la estructura presenta un estado de conservación regular. Ver Figura 81. La Institución Educativa Particular N°101 se encuentra en la manzana 916. Esta edificación de 01 nivel tiene un sistema estructural a base de muros de albañilería confinada y losa aligerada de techo. En general la estructura presenta un estado de conservación regular. Ver Figura 82.

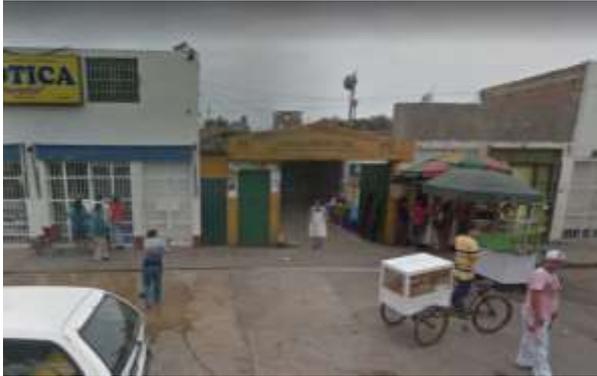
Figura 83. Mercado Cooperativa de Servicios
Nestor Gambetta

El Mercado Cooperativa de Servicios Nestor Gambetta se encuentra en la manzana 2032. Esta edificación de 01 nivel tiene un sistema estructural a base de muros de albañilería confinada y losa aligerada de techo. En general la estructura presenta un estado de conservación regular Ver Figura 83.

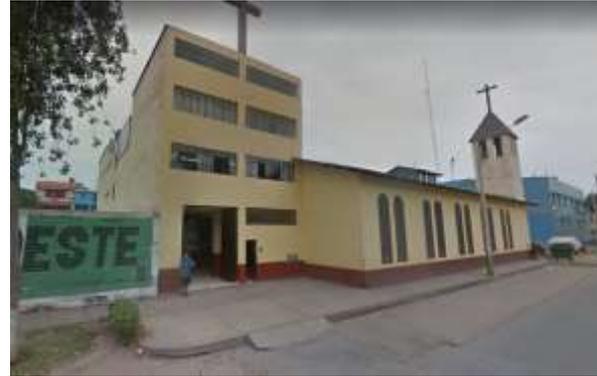
Figura 84. Parroquia Nuestra Sra. del Rosario

La Parroquia Nuestra Sra. del Rosario se encuentra en la manzana 2032. Esta edificación de 04 niveles tiene un sistema estructural a base de pórticos de concreto armado con vanos rigidizados de mampostería y losa aligerada de techo. En general la estructura presenta un buen estado de conservación. Ver Figura 84.

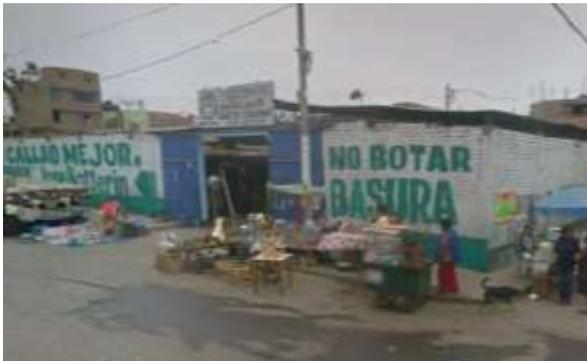
Figura 85. Mercado Sarita Colonia

El Mercado Sarita Colonia se encuentra en la manzana 1187. Esta edificación de 01 nivel tiene un sistema estructural a base de muros de albañilería confinada y calamina de techo. En general la estructura presenta un mal estado de conservación. Ver Figura 85

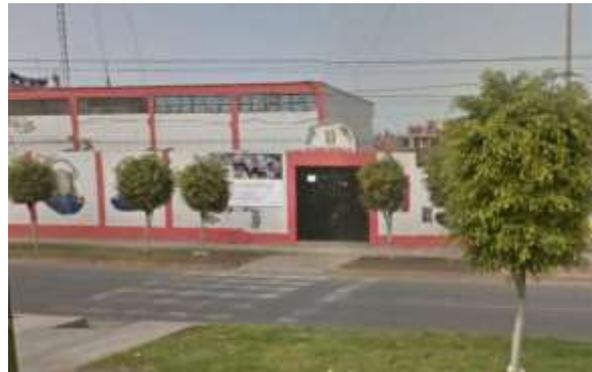
Figura 86. I.E. Nestor Gambetta Bonatti

La Institución Educativa Nestor Gambetta Bonatti se encuentra en la manzana 826. Esta edificación de 02 niveles tiene un sistema estructural a base de pórticos de concreto armado con vanos rigidizados de mampostería y losa aligerada de techo. En general la estructura presenta un regular estado de conservación como se muestra en la Figura 86.

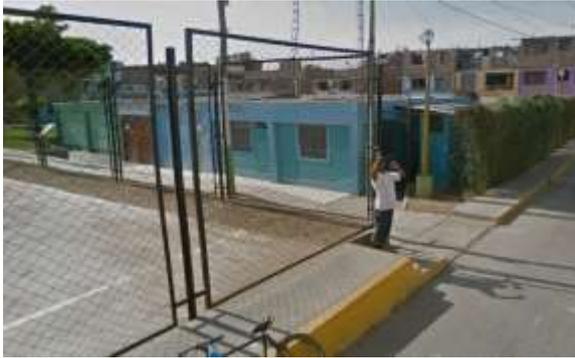
Figura 87. Centro de Salud Boterín

El Centro de Salud Boterin se encuentra en la manzana 2020. Esta edificación de 01 nivel tiene un sistema estructural a base de muros de albañilería confinada y losa aligerada de techo. En general la estructura presenta un regular estado de conservación. Ver Figura 87.

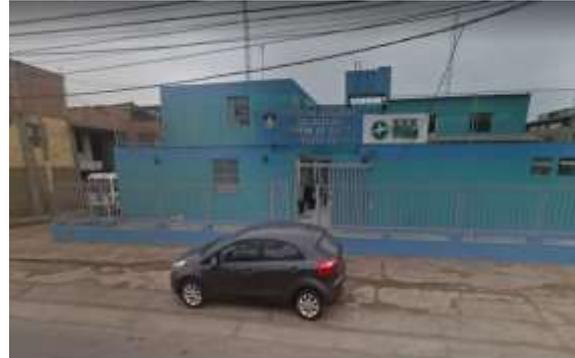
Figura 88. Centro de Salud Santa Fe

El Centro de Salud Santa Fe se encuentra en la manzana 1261. Esta edificación de 02 niveles tiene un sistema estructural a base de muros de albañilería confinada y losa aligerada de techo. En general la estructura presenta un regular estado de conservación, tal como se muestra en la Figura 88.

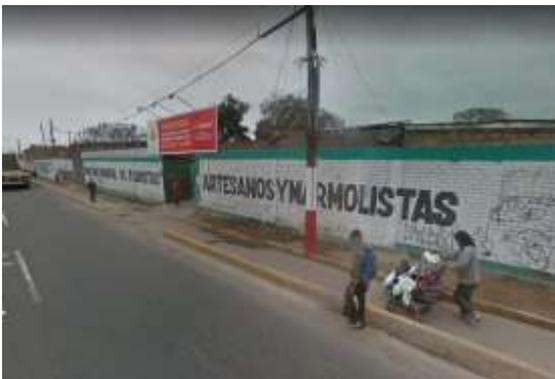
Figura 89. Mercado Municipal Del Callao
Asociación De Floristas Artesanos

El Mercado Municipal Del Callao “Asociación De Floristas Artesanos” se encuentra en la manzana 1356. Esta edificación de 01 nivel tiene un sistema estructural a base de muros de albañilería confinada y calamina de techo. En general la estructura presenta un mal estado de conservación como se muestra en la Figura 89.

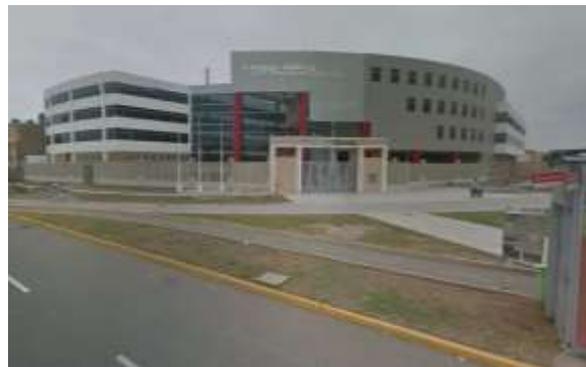
Figura 90. Poder Judicial - Corte Superior de
Justicia del Callao

El Poder Judicial - Corte Superior de Justicia del Callao se encuentra en la manzana 2010. Esta edificación de 04 niveles tiene un sistema estructural a base de pórticos de concreto armado con placas y losa aligerada de techo en todos los niveles. En general la estructura presenta un buen estado de conservación. Ver Figura 90.

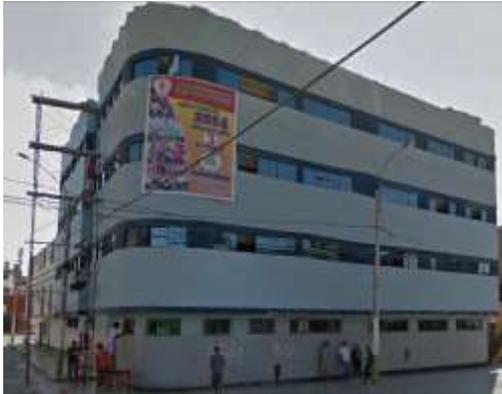
Figura 91. Colegio María Reina de Corazones

El colegio María Reina De Corazones Primaria se encuentra en Tupac Amaru, Callao 07026 en la Manzana 888. Esta edificación cuenta con 4 niveles y tiene un sistema estructural basado en muros de albañilería confinados y se encuentra en regular estado de conservación. Ver Figura 91.

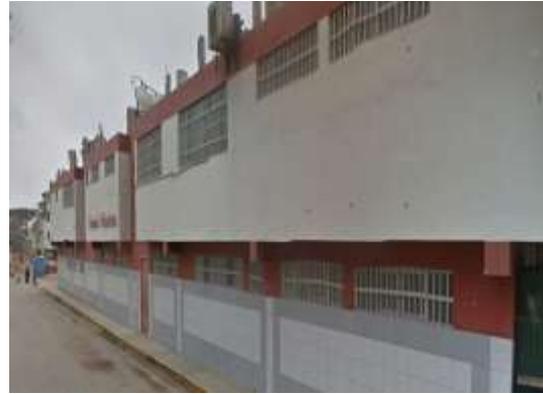
Figura 92. Instituto Chaminade de Marianistas

El Instituto Chaminade de Marianistas se encuentra en Callao 07026 en la Manzana 921. Es una estructura de 02 niveles y tienen un sistema estructural a base de muros de albañilería

confinada y losa aligerada en todos los niveles. La estructura en general se encuentra en regular estado de conservación. Ver Figura 92.

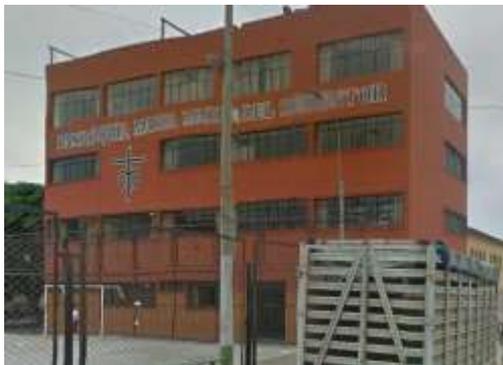
Figura 93. Colegio María Madre del Redentor

El Colegio Parroquial María Madre del Redentor se encuentra en Tupac Amaru s/n, Callao 07026 en la manzana 921. Esta edificación de 04 niveles tiene un sistema estructural a base de muros de albañilería confinada y losa aligerada en todos los niveles. En general la estructura se encuentra en regular estado de conservación. Ver Figura 93.

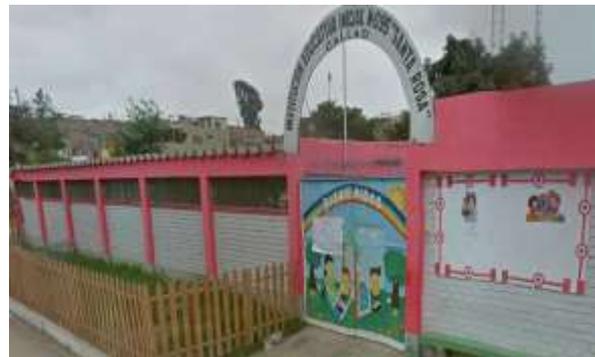
Figura 94. Institución educativa inicial N095
Santa Rosa

La Institución Educativa Inicial N095 Santa Rosa se encuentra en Callao 07026 en la manzana 933. Esta edificación de 01 nivel tiene un sistema estructural a base de muros de albañilería confinada y un diafragma flexible de cobertura ligera. En general la estructura presenta un regular estado de conservación. Ver Figura 94.

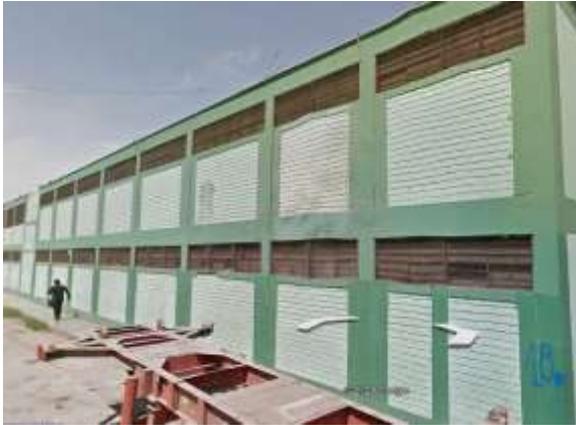
Figura 95. Institución Educativa Juan Francisco de la Bodega y Quadra

La Institución Educativa Juan Francisco de la Bodega y Quadra se encuentra en Jr. Huancavelica 100 – Urb. Bella Unión en la manzana 112. La estructura cuenta con dos niveles y tiene un sistema estructural basado en muros de albañilería confinados y losas aligeradas. En general la estructura presenta un buen estado de conservación. Ver Figura 95.

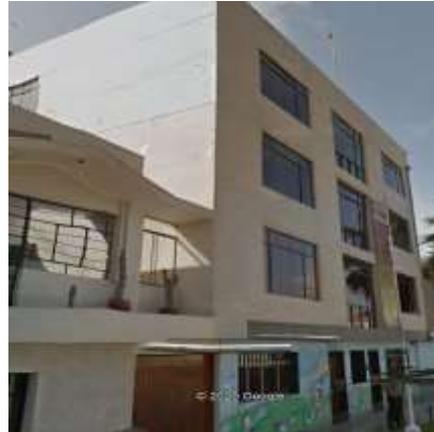
Figura 96. Colegio Privado Bella Unión

El Colegio Privado Bella Unión se encuentra en Junín 125, Callao 07026 en la manzana 940. La estructura cuenta con cuatro niveles y tiene un sistema estructural basado en muros de

albañilería confinados y losas aligeradas en todos los niveles. En general la estructura presenta un regular estado de conservación. Ver Figura 96.

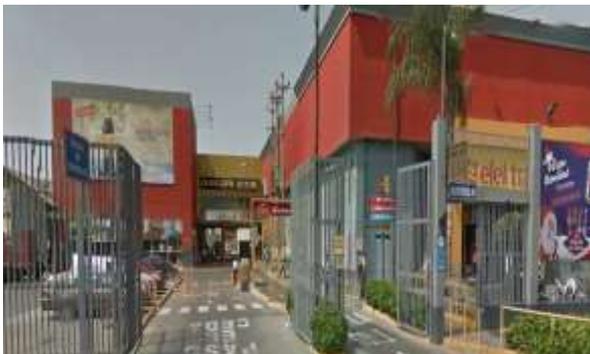
Figura 97. Centro Comercial Elektra

El Centro Comercial Elektra se ubica en 3093 Av Argentina, Callao en la Manzana 950. La estructura presenta dos niveles y tiene un sistema estructural a base de pórticos de concreto armado con vanos rigidizados de mampostería. En general la estructura presenta un buen estado de conservación. Ver Figura 97.

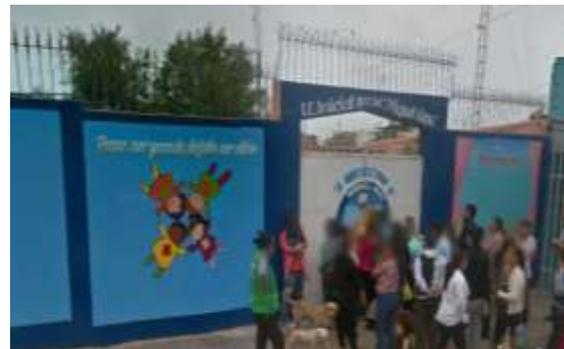
Figura 98. I.E. Inicial N 094 Miguel Grau

La I.E. Inicial N 094 Miguel Grau se ubica en Jirón Ramón Castilla MZE LT24, Callao 07026 en la manzana 944. La estructura presenta un nivel y tiene un sistema a base de muros de albañilería confinados. En general la estructura presenta un regular estado de conservación. Ver Figura 98.

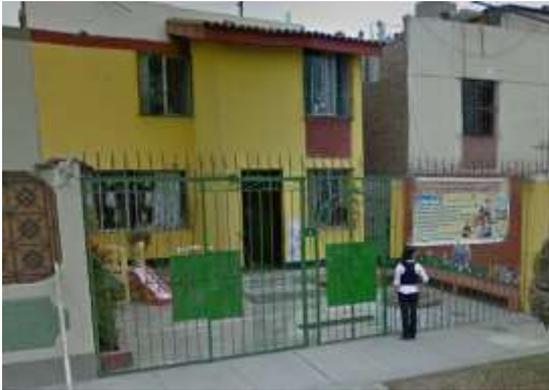
Figura 99. I.E.P. Isidro Iturrizaga Bautista

El I.E.P Isidro Iturrizaga Bautista se encuentra en la Calle 5 con Melgar Callao 07001, en la manzana 1145. Esta edificación cuenta con dos niveles y tiene un sistema estructural a base de muros de albañilería confinados y losa aligerada en todos los niveles. La estructura presenta un regular estado de conservación. Ver Figura 99.

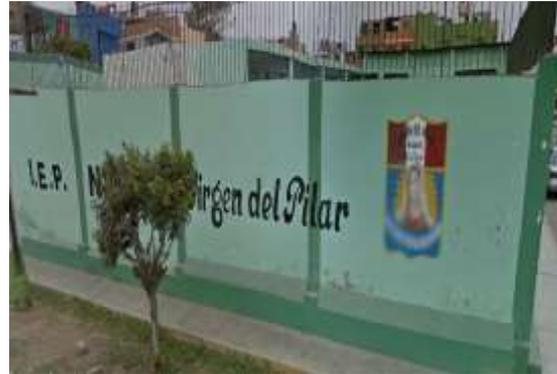
Figura 100. I.E.P N 4007 Virgen del Pilar

La I.E.P N 4007 Virgen del Pilar se encuentra en el Pje. Andrés Avelino Cáceres en la manzana 1327. Esta edificación de dos niveles tiene un sistema estructural a base de muros de albañilería confinados y losas aligeradas. En general la estructura presenta un regular estado de conservación. Ver Figura 100.

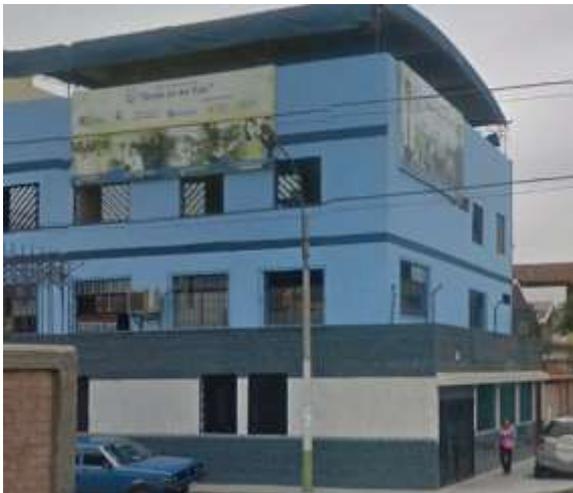
Figura 101. Colegio Jesús es mi Luz

El colegio “Jesús es mi Luz” se encuentra en la Calle 5 Mz P1 Lote 25, Urbanización Los Pilares, Callao, manzana 1342. La estructura cuenta con tres niveles y tiene un sistema estructural a base de muros de albañilería confinados y losa aligerada en todos los niveles. En general la estructura presenta un regular estado de conservación. Ver Figura 101.

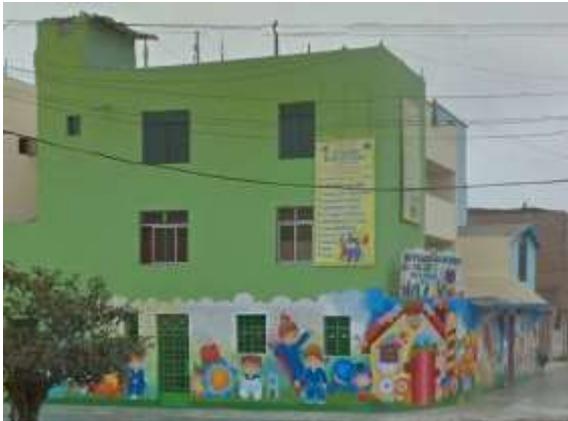
Figura 103. I.E.P. Mi Pequeño Mundo de Colores

La I.E.P. Mi Pequeño Mundo de Colores se encuentra en la Calle los Geranios, manzana 1238. Esta edificación de tres niveles tiene un sistema estructural a base de muros de albañilería confinada y losa aligerada de techo en todos los niveles. En general la estructura presenta un regular estado de conservación como se muestra en la Figura 103.

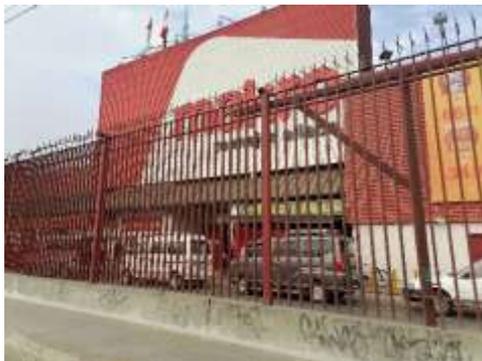
Figura 105. Supermercado Makro

El Supermercado Makro se encuentra también en la manzana 1059. La estructura presenta dos niveles y tiene un sistema estructural a base de pórticos de concreto armado con vanos rigidizados de mampostería. En general la estructura presenta un buen estado de conservación como se muestra en la Figura 105.

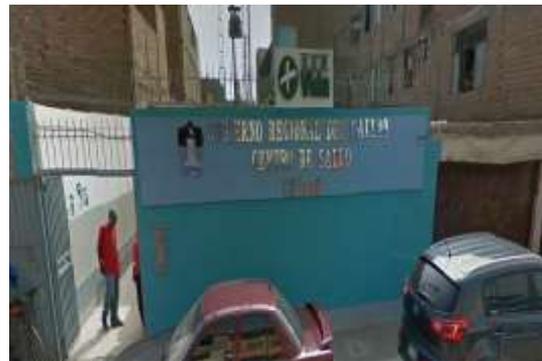
Figura 106. Centro de Salud Callao

El Centro de Salud Callao se encuentra en Canchones 282, Callao 07001, manzana 1126. Esta edificación de un nivel tiene un sistema estructural a base de muros de albañilería confinados con cubiertas de calamina. En general La estructura se encuentra en regular estado de conservación como se muestra en la Figura 106.
