**ESTUDIO DE MICROZONIFICACIÓN SÍSMICA Y ANÁLISIS DE RIESGO EN
ZONAS DE ESTUDIOS UBICADAS EN EL ÁREA URBANA DEL DISTRITO
DEL CALLAO (CERCADO DEL CALLAO)**

**PRODUCTO 03
TOMO III**

ESTIMACIÓN DEL RIESGO

LIMA – DICIEMBRE 2020

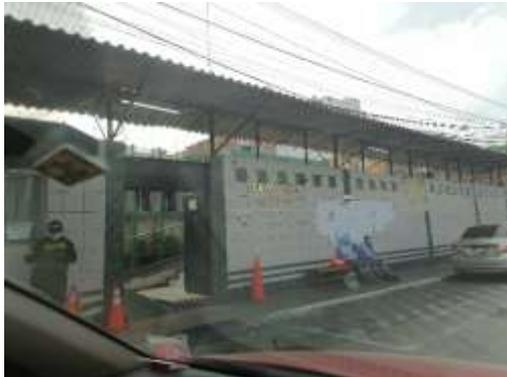
Figura 107. Comisaría PNP la Legua

La Comisaría PNP La Legua se encuentra en Manuel Vidaurre S/N, Callao 07006, manzana 1165. Esta edificación de dos niveles tiene un sistema estructural a base de muros de albañilería confinados y losas aligeradas. En general la estructura presenta un regular estado de conservación. Ver Figura 107.

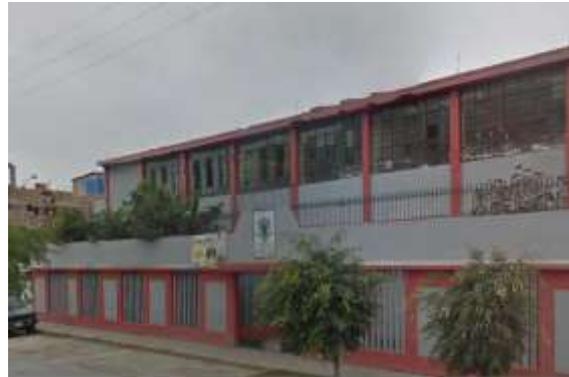
Figura 108. Colegio Emma Dettmann De Gutierrez

El Colegio Emma Dettmann De Gutierrez se encuentra en Calle Capitan Ruy Diaz 316, manzana 1070. Esta edificación de 02 niveles tiene un sistema estructural a base de muros

de albañilería confinada y losa aligerada de techo. En general la estructura presenta un estado de conservación regular. Ver Figura 108.

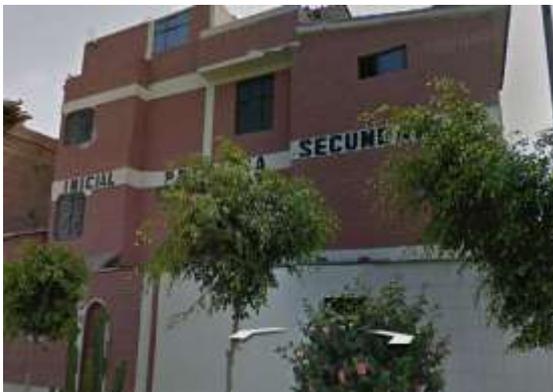
Figura 109. Colegio Paradise Home School

El Colegio Paradise Home School se encuentra en Manso de Velasco 308, Cercado de Lima 07006, manzana 1048. Esta edificación de tres niveles tiene un sistema estructural a base de muros de albañilería confinada y losa aligerada de techo en todos los niveles. En general la estructura presenta un estado de conservación regular. Ver Figura 109.

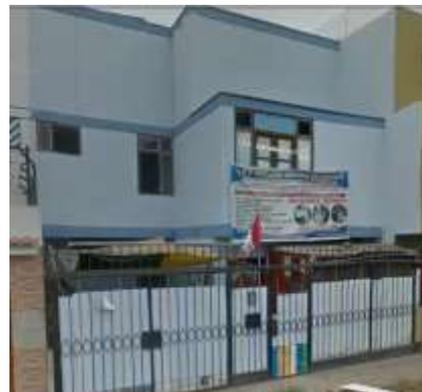
Figura 110. I.E.P Santiago Antúnez de Mayolo

La I.E.P Santiago Antúnez de Mayolo se encuentra en Manso de Velasco 386, manzana 1048. Esta edificación de tres niveles tiene un sistema estructural a base de muros de albañilería confinada y losa aligerada de techo en todos los niveles. En general la estructura presenta un estado de conservación regular. Ver Figura 110.

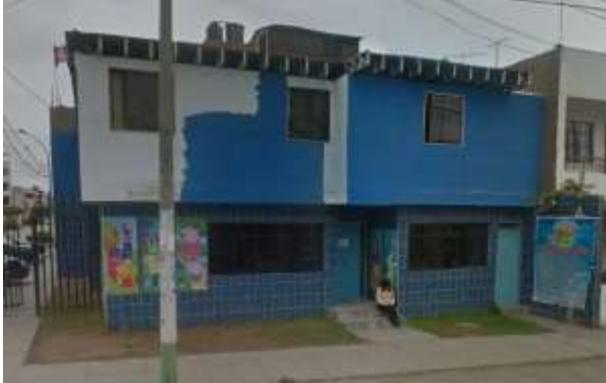
Figura 111. Centro de estimulación temprana La Casita Azul

El centro de estimulación temprana La Casita Azul se encuentra en Av. Conde de Lemos Bellavista Intersección con Calle Amat, Callao 456, manzana 1048. Esta edificación cuenta en el primer nivel con un sistema estructural a base de muros de albañilería confinada y losa aligerada y en el segundo nivel tiene un sistema de drywall. En general la estructura presenta un estado de conservación regular. Ver Figura 111.

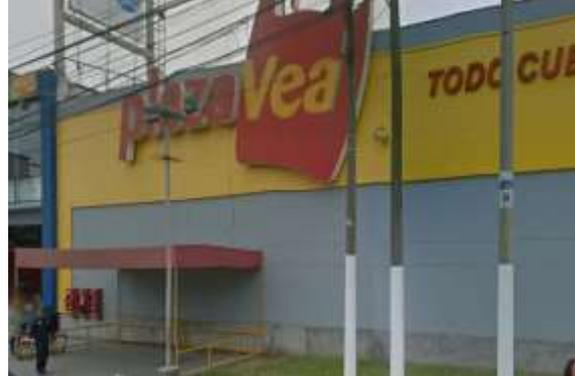
Figura 112. Supermercado Plaza Vea

El supermercado Plaza Vea se encuentra en la Av. Oscar R. Benavides 4929, Callao 07006, manzana 1996. Esta edificación de dos niveles tiene un sistema estructural a base de pórticos

de concreto armado con vanos rigidizados de mampostería. En general la estructura presenta un buen estado de conservación como se muestra en la Figura 112.

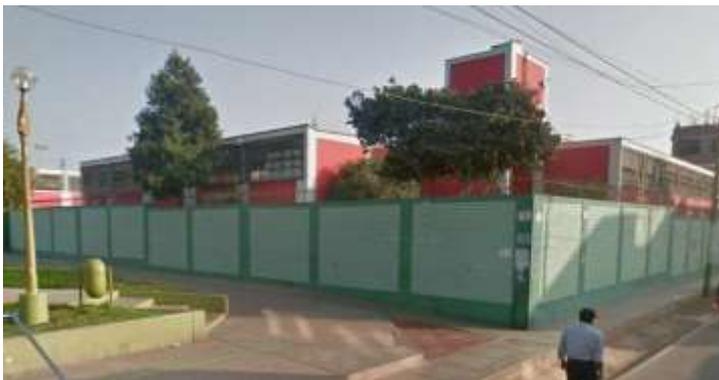
Figura 113. Colegio Santa Rosa de Lima

El Colegio Santa Rosa de Lima se encuentra en la manzana 431. Esta edificación de 02 niveles tiene un sistema estructural de pórticos de concreto armado con vanos rigidizados de mampostería y losa aligerada de techo. En general la estructura presenta un regular estado de conservación. Ver Figura 113.

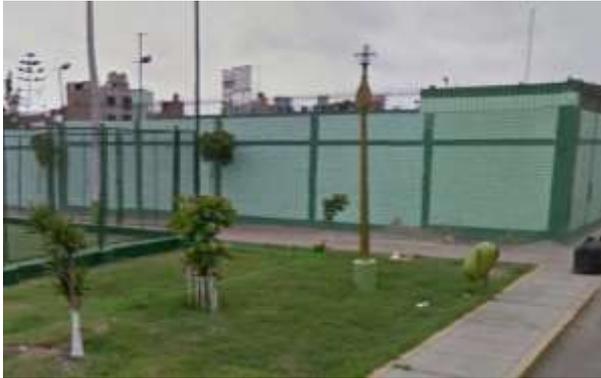
Figura 115. Colegio Maria Reina de Corazones

de mampostería. En general la estructura presenta un regular estado de conservación. Ver Figura 115.

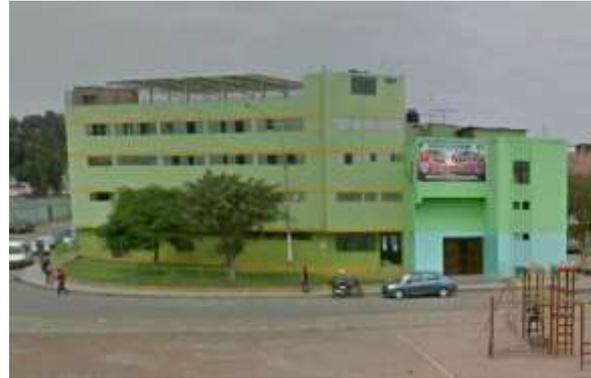
Figura 116. CEP Nueva Jerusalén

El CEP Nueva Jerusalén se encuentra en la manzana 687. Esta edificación de 04 niveles tiene un sistema estructural de pórticos de concreto armado con vanos rigidizados de mampostería. En general la estructura presenta un regular estado de conservación. Ver Figura 116.

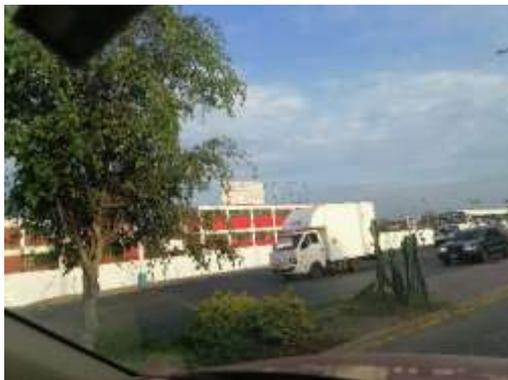
Figura 117. Politécnico Nacional del Callao

El Politécnico Nacional del Callao se encuentra en la manzana 700. Esta edificación de 01 nivel tiene un sistema estructural de albañilería confinada. En general la estructura presenta un regular estado de conservación. Ver Figura 117.

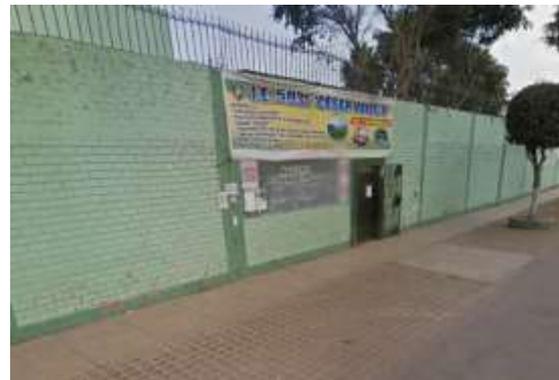
Figura 118. IE 5031 Cesar Vallejo

El IE 5031 Cesar Vallejo se encuentra en la manzana 754. Esta edificación de 01 nivel tiene un sistema estructural de albañilería confinada. En general la estructura presenta un regular estado de conservación. Ver Figura 118.

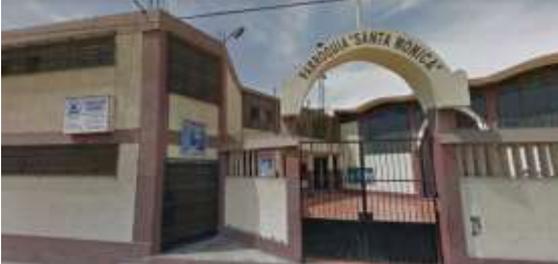
Figura 119. Parroquia Santa Mónica

La Parroquia Santa Mónica se encuentra en la manzana 423. Esta edificación de 02 niveles tiene un sistema estructural de albañilería confinada con diafragmas rígidos y losa aligerada de techo. En general la estructura presenta un regular estado de conservación. Ver Figura 119.

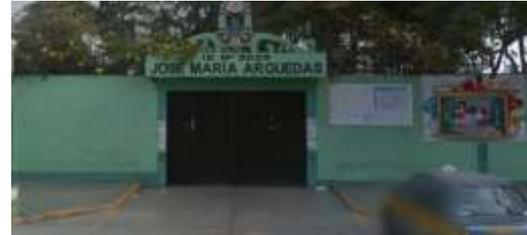
Figura 120. I.E. 5026 José María Arguedas

La Institución Educativa 5026 José María Arguedas se encuentra en la manzana 343. Esta edificación de 02 niveles tiene un sistema estructura de albañilería confinada con diafragmas rígidos en las direcciones predominantes y losa aligerada de techo. En general la estructura presenta un buen estado de conservación. Ver Figura 120.

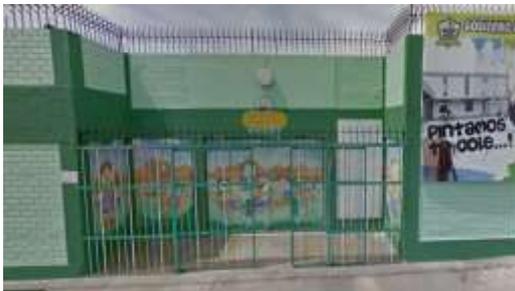
Figura 121. I.E. 109 Divino Jesús

La Institución Educativa Inicial 109 Divino Jesús se encuentra en la manzana 423. Esta edificación de 01 nivel de mampostería confinada con diafragmas rígidos y losa aligerada de techo. En general la estructura presenta un regular estado de conservación. Ver Figura 121.

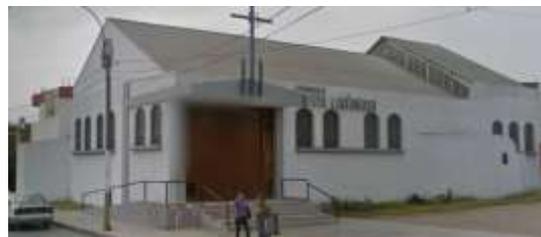
Figura 122. Parroquia Cristo Liberador

La Parroquia Cristo Liberador se encuentra en la manzana 2663. Esta edificación de 01 nivel tiene un sistema estructural de mampostería confinada con diafragmas rígidos y losa aligerada de techo. En general la estructura presenta un regular estado de conservación. Ver Figura 122.

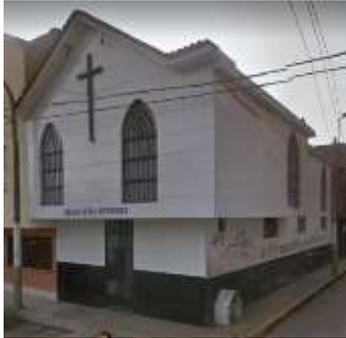
Figura 123. Iglesia Nueva Apostólica

La Iglesia Nueva Apostólica se encuentra en la manzana 509. Esta edificación de 2 niveles tiene el sistema estructural de albañilería de construcción informal y losa aligerada de techo. En general la estructura presenta un regular estado de conservación. Ver Figura 123

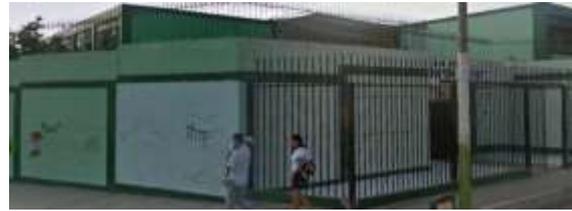
Figura 124. I.E. Julio Ramón Ribeyro

La Institución Educativa Julio Ramón Ribeyro se encuentra en la manzana 482. Esta edificación de 2 niveles tiene el sistema estructural de mampostería confinada con diafragmas rígidos y losa aligerada de techo. En general la estructura presenta un regular estado de conservación. Ver Figura 124.

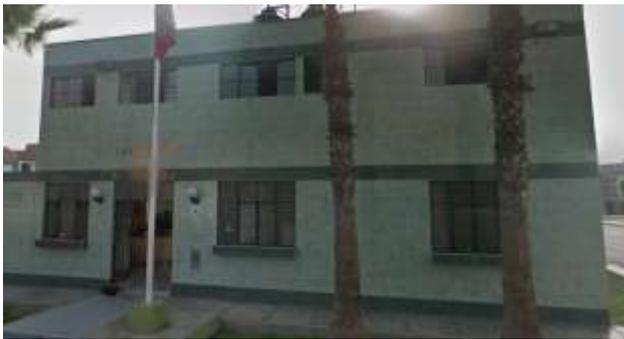
Figura 125. Comisaria de Boca Negra

La Comisaria de Boca Negra se encuentra en la manzana 459. Esta edificación de 02 niveles tiene un sistema estructural de mampostería confinada con diafragmas rígidos y losa aligerada de techo. En general la estructura presenta un regular estado de conservación. Ver Figura 125.

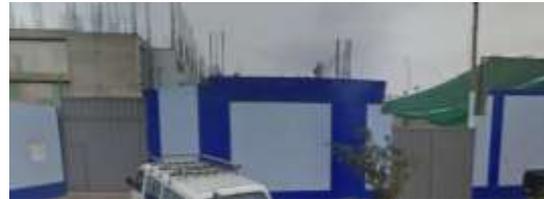
Figura 126. Colegio Saco Oliveros

El Colegio Saco Oliveros se encuentra en la manzana 534. Esta edificación de 03 niveles tiene un sistema estructural de mampostería confinada con diafragma rígido y losa aligerada de techo. En general la estructura presenta un regular estado de conservación. Ver Figura 126.

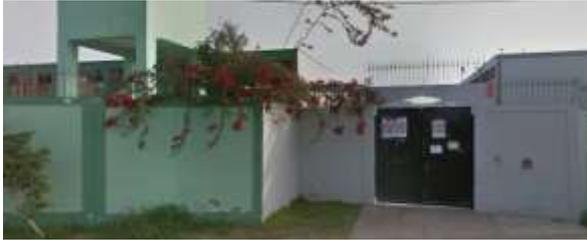
Figura 127. I.E. 5099 Ricardo Palma

La Institución Educativa 5099 Ricardo se encuentra en la manzana 348. Esta edificación de 02 niveles tiene el sistema estructural de mampostería confiada con diafragmas rígidos y losa aligerada de techo. En general la estructura presenta un regular estado de conservación. Ver Figura 127.

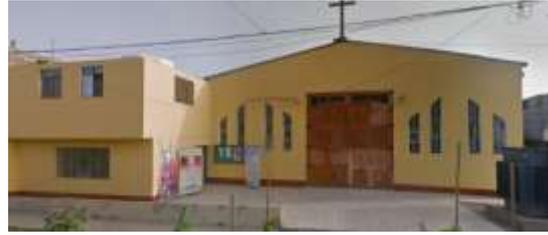
Figura 128. Parroquia Santa María Reyna

La Parroquia Santa María Reyna se encuentra en la manzana 348. Esta edificación de un nivel tiene sistema estructural de mampostería confinada con diafragmas rígidos y losa aligerada de techo. En general la estructura presenta un regular estado de conservación. Ver Figura 128.

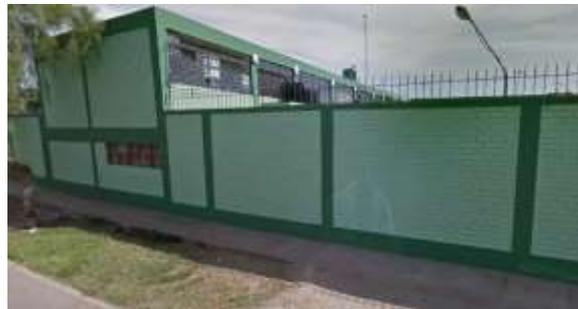
Figura 129. I.E. 5079 Jorge Chavez Darnell

La Institución Educativa 5079 Jorge Chávez Darnell se encuentra en la manzana 306. Esta edificación de 02 niveles tiene el sistema estructural de mampostería confinada con diafragmas rígidos y losa aligerada de techo. En general la estructura presenta un regular estado de conservación. Ver Figura 129.

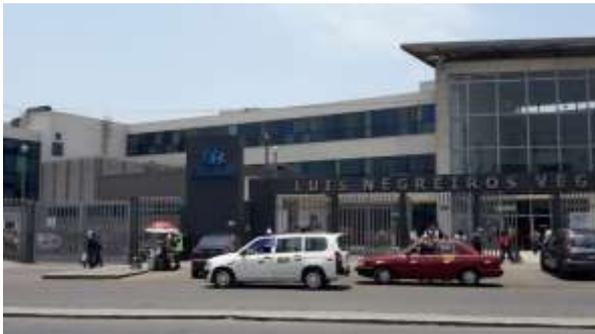
Figura 130. Hospital Lima Norte - Callao "Luis Negreiros Vega"

El Hospital Lima Norte - Callao "Luis Negreiros Vega" se encuentra en la manzana 270. Esta edificación de 02 niveles tiene un sistema estructural a base de pórticos de concreto armado con vanos rigidizados de mampostería y losa aligerada de techo. En general la estructura presenta un buen estado de conservación. Ver Figura 130.

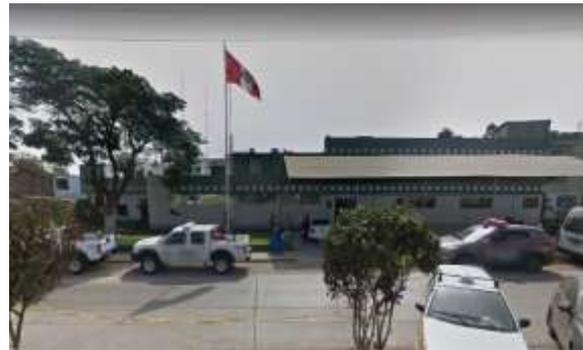
Figura 131. Comisaría Juan Ingunza Valdivia

La Comisaría Juan Ingunza Valdivia se encuentra en la manzana 263. Esta edificación de 02 niveles tiene un sistema estructural a base de pórticos de concreto armado con vanos rigidizados de mampostería y losa aligerada de techo. En general la estructura presenta un buen estado de conservación. Ver Figura 131.

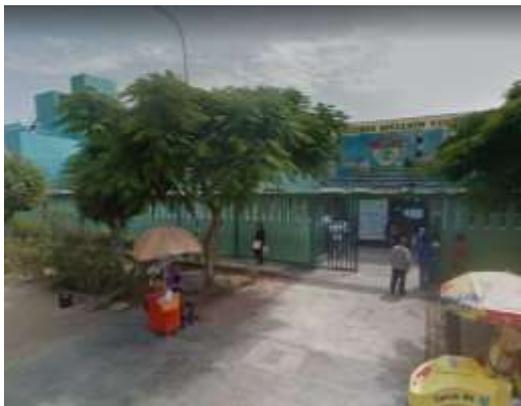
Figura 132. I.E. "Alcides Spelucin Vega"

La Institución Educativa "Alcides Spelucin Vega" se encuentra en la manzana 165. Esta edificación de 02 niveles tiene un sistema estructural a base de pórticos de concreto armado con vanos rigidizados de mampostería y losa aligerada de techo. En general la estructura presenta un regular estado de conservación. Ver Figura 132.

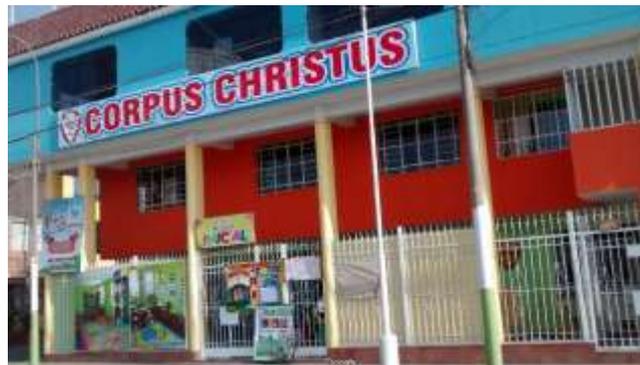
Figura 133. I.E.P. "Christus Corpus" Ceba

La Institución Educativa Particular "Christus Corpus" Ceba se encuentra en la manzana 131. Esta edificación de 03 niveles tiene un sistema estructural a base de pórticos de concreto armado con vanos rigidizados de mampostería y losa aligerada de techo. En general la estructura presenta un buen estado de conservación. Ver Figura 133.

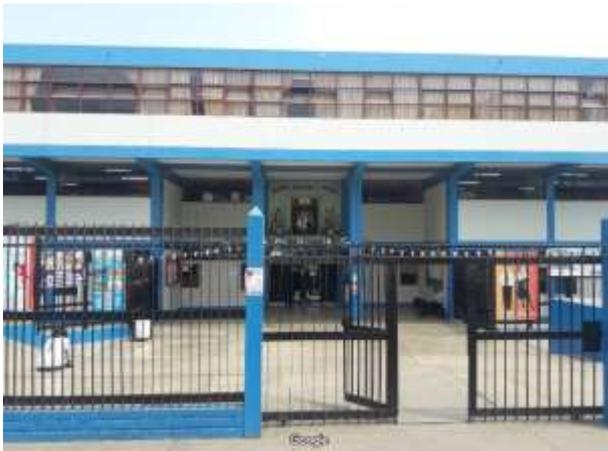
Figura 134. Colegio "Sor Ana De Los Angeles"

El Colegio "Sor Ana De Los Angeles" se encuentra en la manzana 201. Esta edificación de 03 niveles tiene un sistema estructural a base de pórticos de concreto armado con vanos rigidizados de mampostería y losa aligerada de techo. En general la estructura presenta un estado de conservación regular. Ver Figura 134.

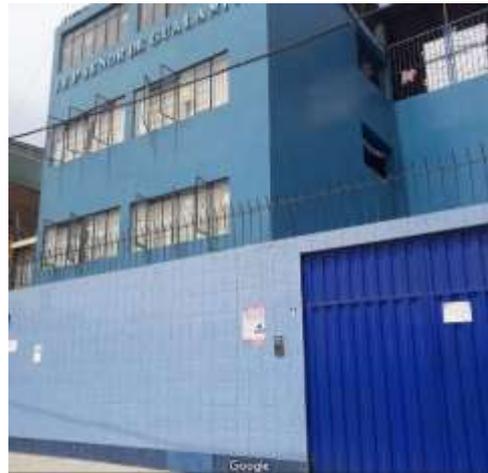
Figura 135. I.E.P. "Señor de Gualamita"

La Institución Educativa Particular "Señor de Gualamita" se encuentra en la manzana 236. Esta edificación de 03 niveles tiene un sistema estructural a base de pórticos de concreto armado con vanos rigidizados de mampostería y losa aligerada de techo. En general la estructura presenta un estado de conservación regular. Ver Figura 135.

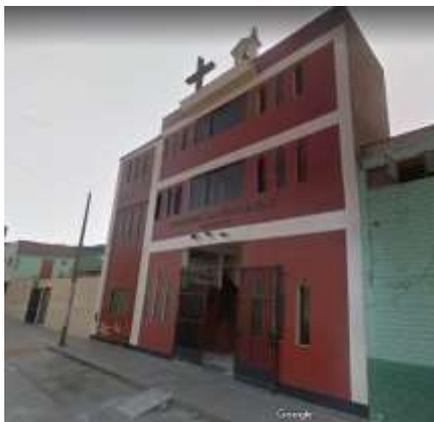
Figura 136. Parroquia San Juan Macias

La Parroquia San Juan Macias se encuentra en la manzana 212. Esta edificación de 03 niveles tiene un sistema estructural a base de pórticos de concreto armado con vanos rigidizados de mampostería y losa aligerada de techo. En general la estructura presenta un estado de conservación regular. Ver Figura 136.

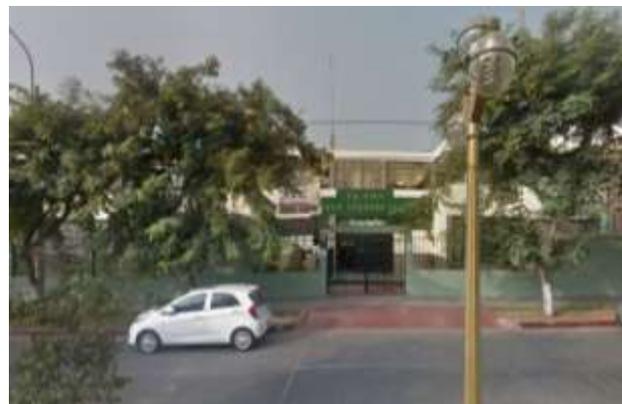
Figura 137. I.E. "PNP Juan Ingunza Valdivia"

La Institución Educativa "PNP Juan Ingunza Valdivia" se encuentra en la manzana 203. Esta edificación de 02 niveles tiene un sistema estructural a base de pórticos de concreto armado con vanos rigidizados de mampostería y losa aligerada de techo. En general la estructura presenta un estado de conservación regular. Ver Figura 137.

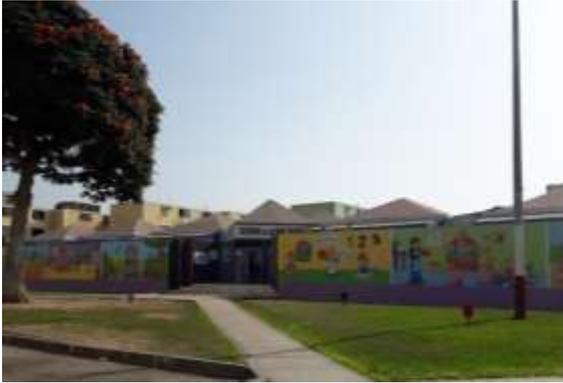
Figura 138. Colegio "Señor De Los Milagros"

El Colegio "Señor De Los Milagros" se encuentra en la manzana 2731. Esta edificación de 02 niveles tiene un sistema estructural a base de pórticos de concreto armado con vanos rigidizados de mampostería y losa aligerada de techo. En general la estructura presenta un estado de conservación regular. Ver Figura 138.

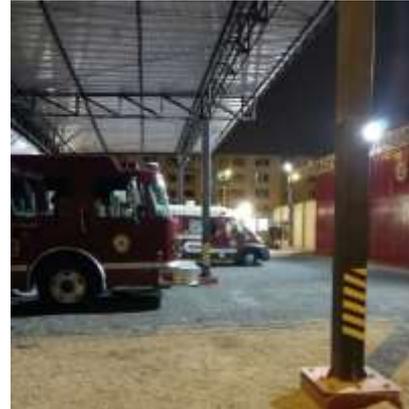
Figura 139. Compañía De Bomberos
Salvadora Callao N°9

La Compañía De Bomberos Salvadora Callao N°9 se encuentra en la manzana 2732. Esta edificación de 01 nivel tiene un sistema estructural a base de pórticos de acero resistente a momentos. En general la estructura presenta un estado de conservación regular. Ver Figura 139.

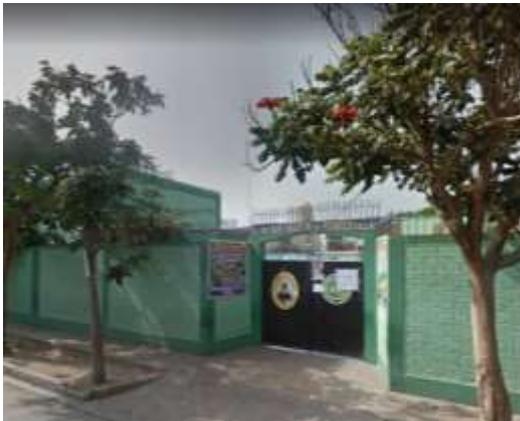
Figura 140. I.E. 5083 San Martín De Porres
- Callao

La Institución Educativa 5083 San Martín De Porres - Callao se encuentra en la manzana 183. Esta edificación de 02 niveles tiene un sistema estructural a base de pórticos de concreto armado con vanos rigidizados de mampostería y losa aligerada de techo. En general la estructura presenta un regular estado de conservación. Ver Figura 140.

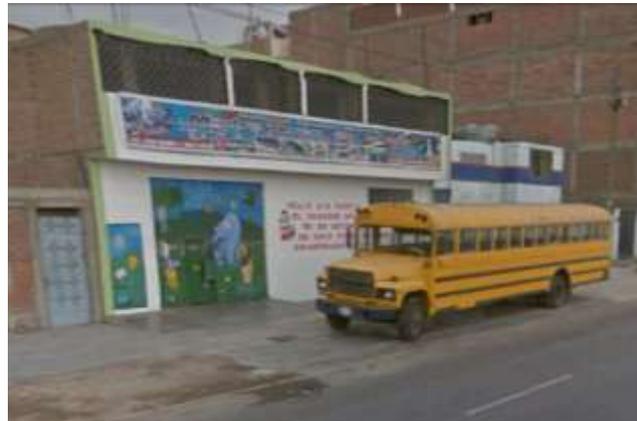
Figura 141. I.E.P. Madre Teresa de Calcuta (3, 4 y 5
años)

La Institución Educativa Particular Madre Teresa de Calcuta se encuentra en la manzana 108. Esta edificación de 02 niveles tiene un sistema estructural a base de pórticos de concreto armado con vanos rigidizados de mampostería y losa aligerada de techo. En general la estructura presenta un regular estado de conservación como se muestra en la Figura 141.

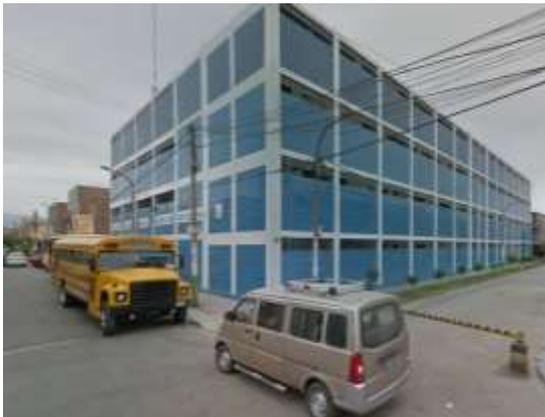
Figura 142. I.E.P. Alfredo Rebaza Acosta De Los Jazmines

La Institución Educativa Particular Alfredo Rebaza Acosta De Los Jazmines se encuentra en la manzana 2737. Esta edificación de 04 niveles tiene un sistema estructural a base de pórticos de concreto armado con vanos rigidizados de mampostería y losa aligerada de techo. En general la estructura presenta un regular estado de conservación. Ver Figura 142.

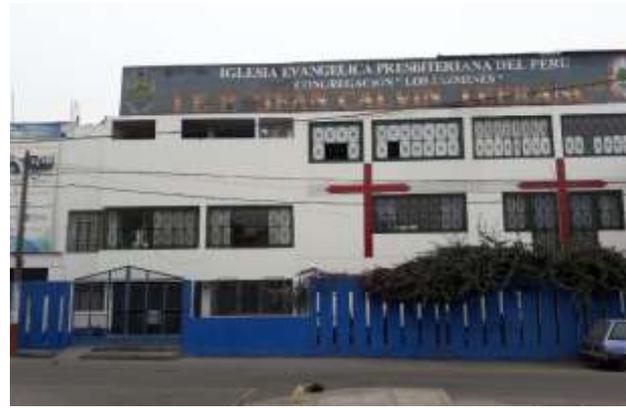
Figura 143. I.E.P. Jean Calvin Lefranc

La Institución Educativa Particular Jean Calvin Lefranc se encuentra en la manzana 133. Esta edificación de 03 niveles tiene un sistema estructural a base de pórticos de concreto armado con vanos rigidizados de mampostería y losa aligerada de techo. En general la estructura presenta un regular estado de conservación, tal como se muestra en la Figura 143.

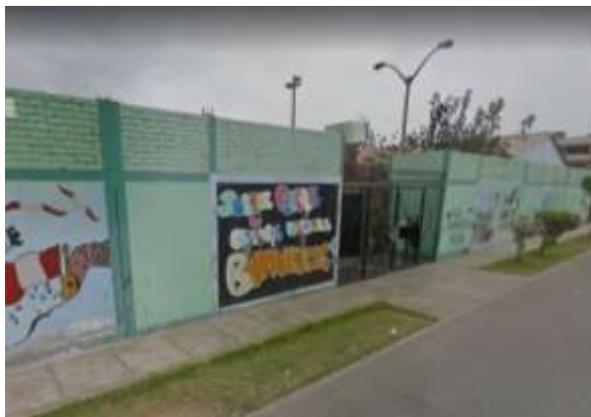
Figura 144. I.E. N° 5126 Los Jazmines - Callao

La Institución Educativa N° 5126 Los Jazmines - Callao se encuentra en la manzana 1648. Esta edificación de 02 niveles tiene un sistema estructural a base de pórticos de concreto armado con vanos rigidizados de mampostería y losa aligerada de techo. En general la estructura presenta un regular estado de conservación, como se muestra en la Figura 144.

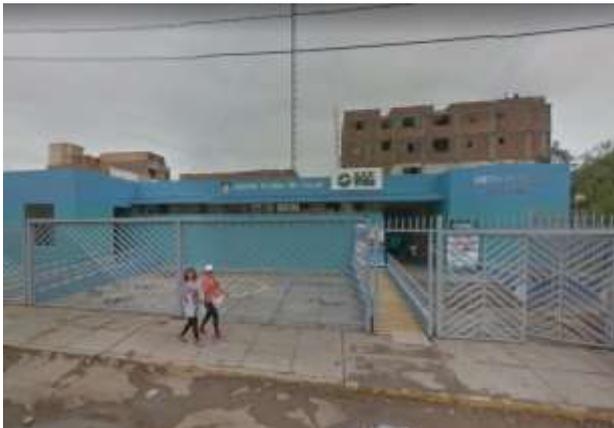
Figura 146. Centro de Salud "El Alamo"

El Centro de Salud “El Alamo” se encuentra en la manzana 86. Esta edificación de 01 nivel tiene un sistema estructural a base de pórticos de concreto armado con vanos rigidizados de mampostería y losa aligerada de techo. En general la estructura presenta un regular estado de conservación. Ver Figura 146.

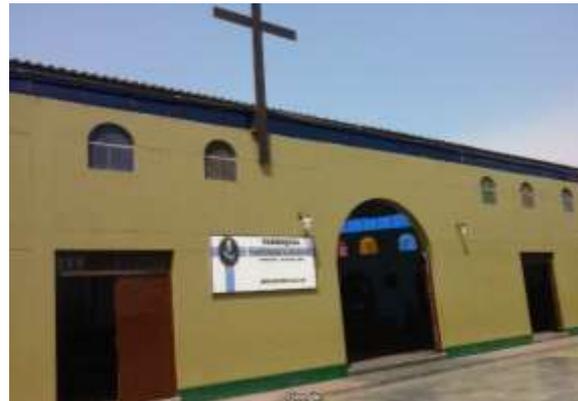
Figura 147. Parroquia Santo Toribio de Mogrovejo

La Parroquia Santo Toribio de Mogrovejo se encuentra en la manzana 80. Esta edificación de 01 nivel tiene un sistema estructural a base de pórticos de concreto armado con vanos rigidizados de mampostería y losa aligerada de techo. En general la estructura presenta un regular estado de conservación. Ver Figura 147.

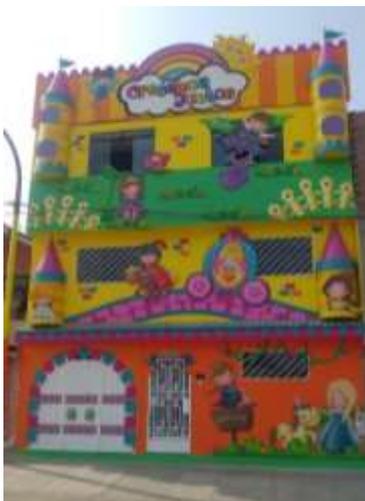
Figura 148. I.E. "Crecemos Juntos"

La Institución Educativa "Crecemos Juntos" se encuentra en la manzana 114. Esta edificación de 03 niveles tiene un sistema estructural a base de pórticos de concreto armado con vanos rigidizados de mampostería y losa aligerada de techo. En general la estructura presenta un buen estado de conservación. Ver Figura 148.

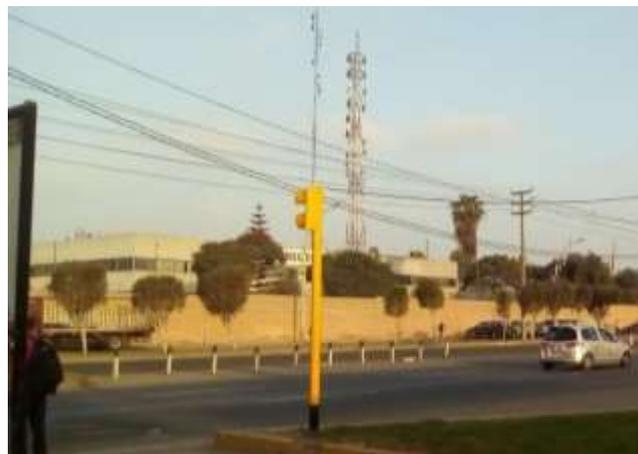
Figura 149. Gobierno Regional del Callao

La sede del Gobierno Regional del Callao se encuentra en la manzana 1681. Esta edificación de 02 niveles tiene un sistema estructural a base de pórticos de concreto armado con vanos rigidizados de mampostería y losa aligerada de techo. En general la estructura presenta un estado de conservación regular. Ver Figura 149.

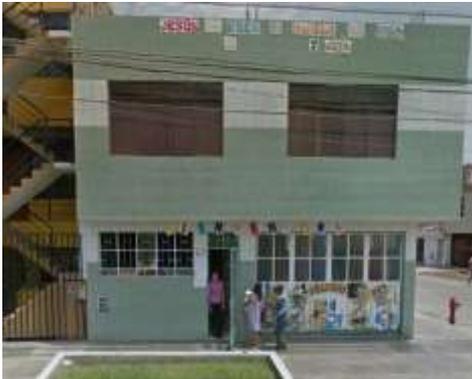
Figura 150. Nido

El Nido se encuentra en la manzana 23. Esta edificación de 02 niveles tiene un sistema estructural a base de muros de albañilería confinada y cobertura de losa aligerada. En general la estructura presenta un regular estado de conservación. Ver Figura 150.

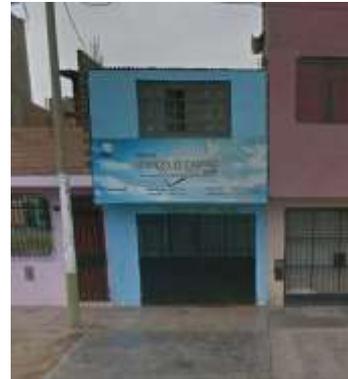
Figura 151. Iglesia Jesús es el Camino

La Iglesia Jesús es el Camino se encuentra en la manzana 27. Esta edificación de 02 niveles tiene un sistema estructural a base de muros de albañilería confinada y cobertura ligera de techo. En general la estructura presenta un regular estado de conservación. Ver Figura 151.

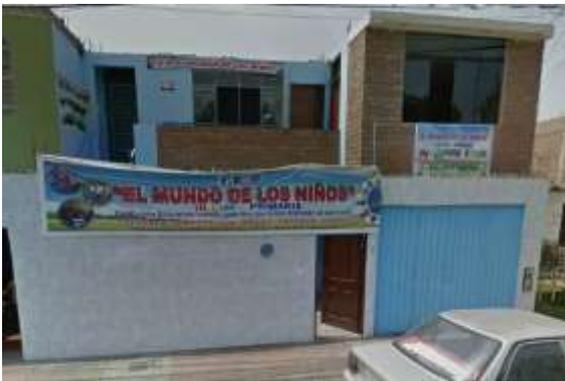
Figura 152. IEP El Mundo de los Niños

El IEP El Mundo de los Niños se encuentra en la manzana 29. Esta edificación de 02 niveles tiene un sistema estructural a base de muros de albañilería confinada y cobertura de losa aligerada. En general la estructura presenta un regular estado de conservación. Ver Figura 152.

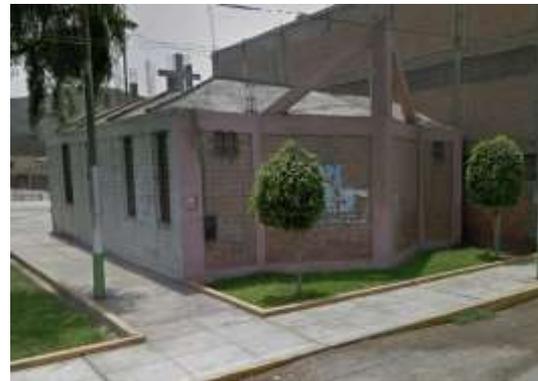
Figura 153. Capilla Católica Niño Jesús

La Capilla Católica Niño Jesús se encuentra en la manzana 34. Esta edificación de 01 nivel tiene un sistema estructural a base de muros de albañilería confinada y cobertura de concreto armado. En general la estructura presenta un regular estado de conservación. Ver Figura 153.

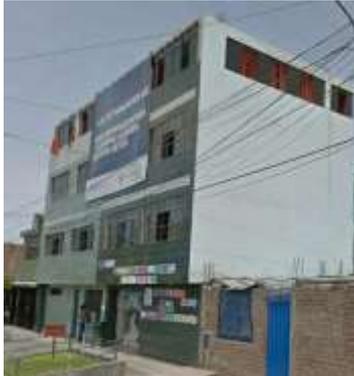
Figura 154. Colegio Jordán de Jesús

El Colegio Jordán de Jesús se encuentra en la manzana 37. Esta edificación de 04 niveles tiene un sistema estructural a base de muros de albañilería confinada y cobertura de losa aligerada. En general la estructura presenta un regular estado de conservación. Ver Figura 154.

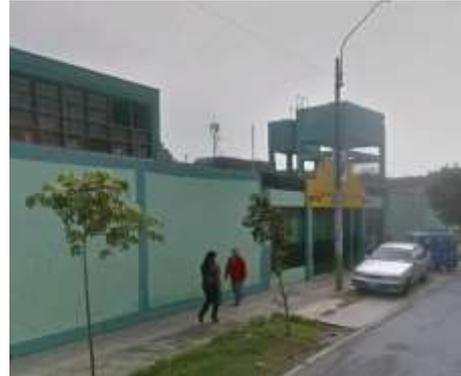
Figura 155. IE 5097 San Juan Macias

El IE 5097 San Juan Macias se encuentra en la manzana 48. Esta edificación de 02 nivel tiene un sistema estructural a base de pórticos de concreto armado con vanos rigidizados de mampostería y losa aligerada de techo. En general la estructura presenta un regular estado de conservación. Ver Figura 155.

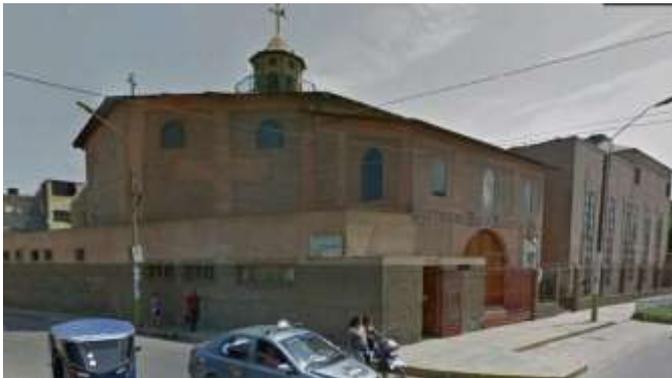
Figura 156. Parroquia María Madre de Dios

La Parroquia María Madre de Dios se encuentra en la manzana 54. Esta edificación de 04 niveles tiene un sistema estructural a base de muros de albañilería confinada y cobertura de losa aligerada. En general la estructura presenta un regular estado de conservación. Ver Figura 156.

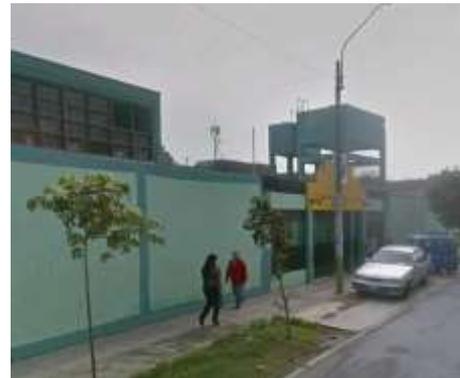
Figura 157. IEP Leonardo da Vinci

El IEP Leonardo da Vinci se encuentra en la manzana 2760. Esta edificación de 02 nivel tiene un sistema estructural a base de muros de albañilería confinada y losa aligerada. En general la estructura presenta un regular estado de conservación. Ver Figura 157.

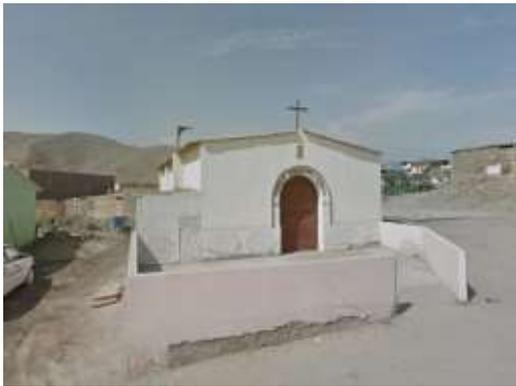
Figura 158. Capilla Virgen del Carmen

La capilla Virgen del Carmen se encuentra en la manzana 2113. Esta edificación de 01 nivel tiene un sistema estructural a base de muros de albañilería confinada y cobertura ligera de techo. En general la estructura presenta un regular estado de conservación. Ver Figura 158.

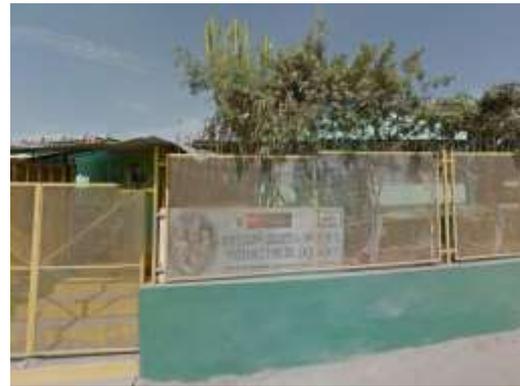
Figura 159. Institución Educativa Inicial IN82
Pastorcitos de Oquendo

La Institución Educativa Inicial IN82 Pastorcitos de Oquendo se encuentra en la manzana 2121. Esta edificación de 01 nivel tiene un sistema estructural a base de muros de albañilería confinada y cobertura ligera de techo. En general la estructura presenta un regular estado de conservación. Ver Figura 159.

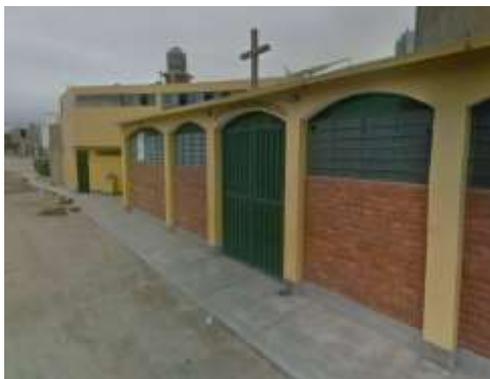
Figura 160. Capilla Señor de la Misericordia

La Capilla Señor de la Misericordia se encuentra en la manzana 2156. Esta edificación de 02 niveles tiene un sistema estructural a base de muros de albañilería confinada y losa aligerada en todos los niveles. En general la estructura presenta un regular estado de conservación. Ver Figura 160.

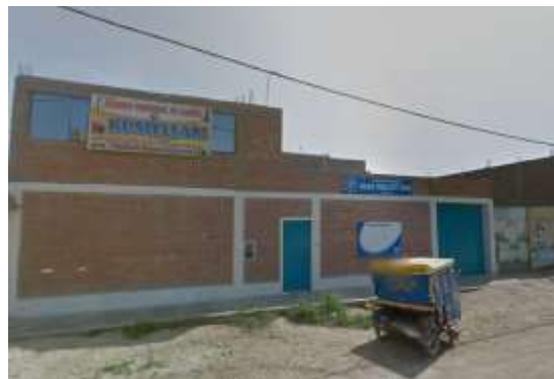
Figura 161. Institución Educativa Particular
James Prescott Joule

La institución educativa particular James Prescott Joule se encuentra en la manzana 2174. Esta edificación de 02 niveles tiene un sistema estructural a base de muros de albañilería confinada y losa aligerada en todos los niveles. En general la estructura presenta un regular estado de conservación. Ver Figura 161.

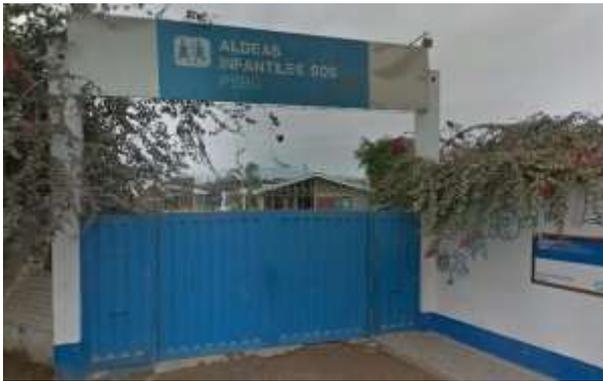
Figura 162. Aldeas Infantiles SOS

Las Aldeas Infantiles SOS se encuentran en la manzana 2183. Está conformado por un grupo de edificaciones de 01 nivel tiene un sistema estructural a base de muros de albañilería confinada y losa aligerada a dos aguas de techo. En general la estructura presenta un regular estado de conservación. Ver Figura 162.

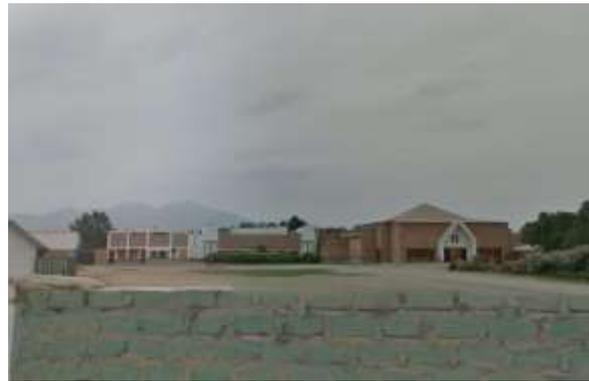
Figura 163. Monasterio Madres Carmelitas

El Monasterio Madres Carmelitas se encuentra en la manzana 2183. Esta edificación de 02 niveles tiene un sistema estructural a base de pórticos rigidizados con muros de albañilería y losa aligerada en todos los niveles. En general la estructura presenta un regular estado de conservación. Ver Figura 163.

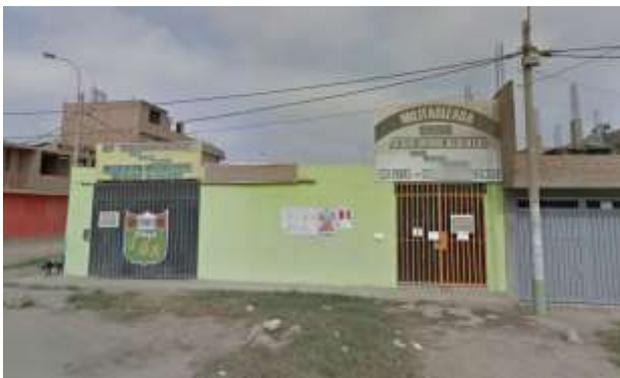
Figura 164. Institución Educativa Particular Jesús
Divino Redentor

La Institución Educativa Particular Jesús Divino Redentor se encuentra en la manzana 2204. Esta edificación de 01 nivel tiene un sistema estructural a base de muros de albañilería confinada y losa aligerada de techo. En general la estructura presenta un regular estado de conservación. Ver Figura 164.

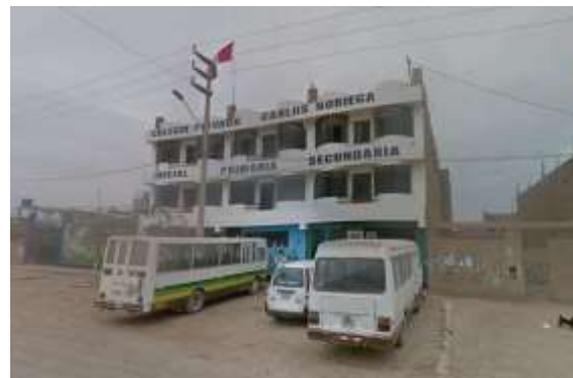
Figura 165. Institución Educativa Particular
Carlos Noriega

La Institución Educativa Particular Carlos Noriega se encuentra en la manzana 2252. Esta edificación de 03 niveles tiene un sistema estructural a base de pórticos de concreto armado con vanos rigidizados de mampostería y losa aligerada de techo en todos los niveles. En general la estructura presenta un estado de conservación regular. Ver Figura 165.

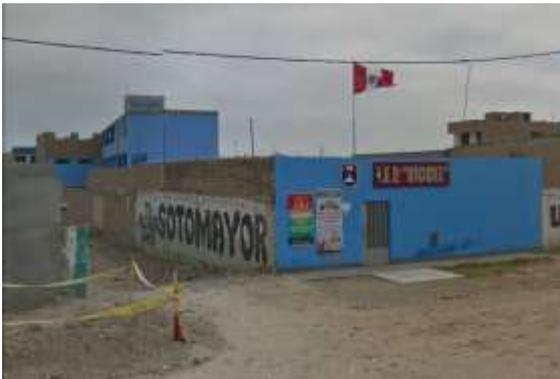
Figura 166. Institución Educativa Particular Viccel

La Institución Educativa Particular Viccel se encuentra en la manzana 2329. Esta edificación de 03 niveles tiene un sistema estructural a base de muros de albañilería confinada y losa aligerada de techo. En general la estructura presenta un regular estado de conservación. Ver Figura 166.

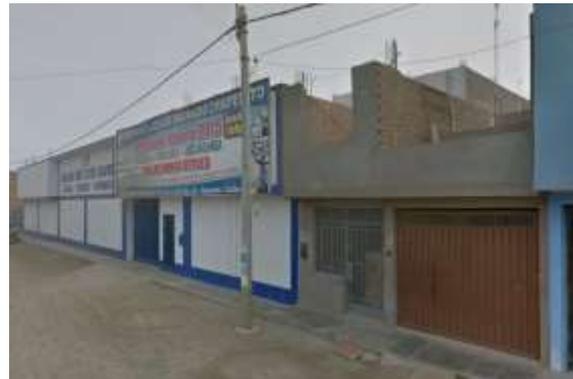
Figura 167. Institución Educativa Particular
Jesús Sagrado Chaperito

La Institución Educativa Particular Jesús Sagrado Chaperito se encuentra en la manzana 2354. Esta edificación de 02 niveles tiene un sistema estructural a base de muros de albañilería confinada y losa aligerada de techo en todos los niveles. En general la estructura presenta un estado de conservación regular. Ver Figura 167.

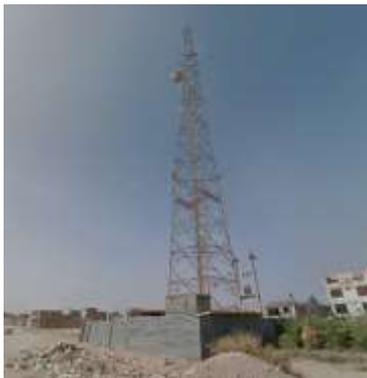
Figura 168. Torre de alta tensión

Una torre de alta tensión se encuentra en el sector 2368. Esta estructura reticulada de acero, en general presenta un regular estado de conservación como se muestra en la Figura 168.

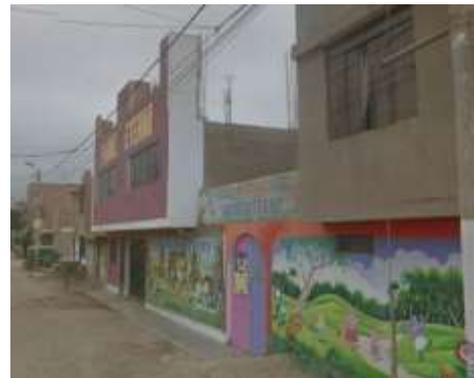
Figura 169. Institución Educativa Particular
Padre Eterno

La Institución Educativa Particular Padre eterno se encuentra en la manzana 2400. Esta edificación de 02 niveles tiene un sistema estructural de muros de albañilería confinada y losas aligeradas en todos los niveles. En general la estructura presenta un regular estado de conservación como se muestra en la Figura 169.

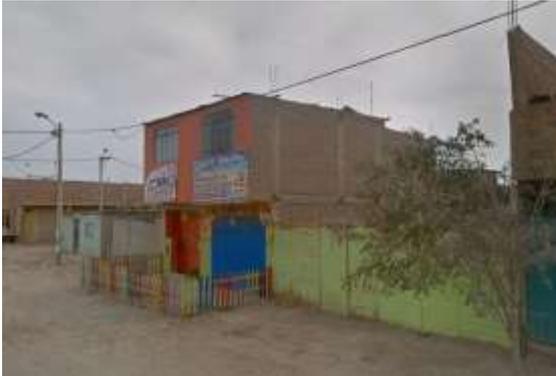
Figura 170. Institución Educativa Particular
Children's House

La Institución Educativa Particular Children's House se encuentra en la manzana 2501. Esta edificación de 02 niveles tiene un sistema estructural a base de muros de albañilería confinada y losa aligerada de techo en el primer piso y cobertura ligera en el segundo nivel. La estructura se encuentra en un estado de conservación regular como se muestra en la Figura 170.

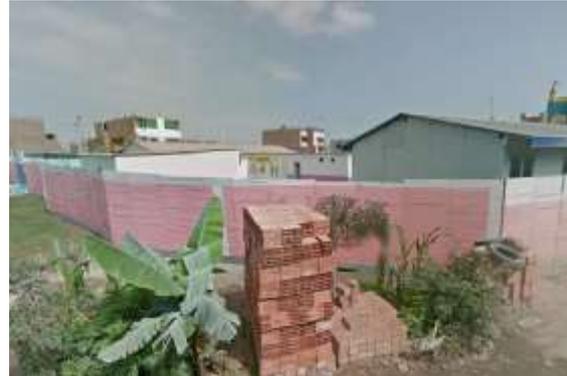
Figura 171. Colegio Municipal Federico
Villarreal

El Colegio Municipal Federico Villarreal se encuentra en la manzana 2503. Esta edificación de 01 nivel tiene un sistema estructural a base de entramados de madera y cobertura ligera de techo. La estructura se encuentra en un estado de conservación regular como se muestra en la Figura 171.

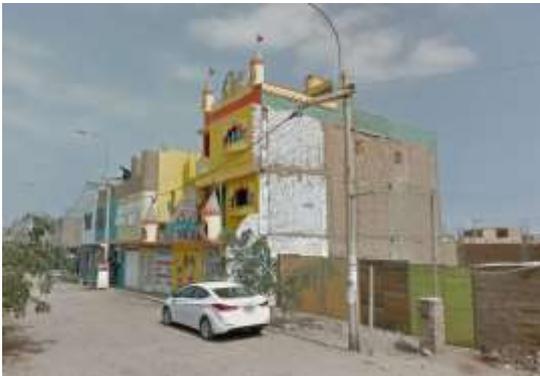
Figura 172. Institución Educativa Particular Albert
Einstein

La Institución Educativa Particular Albert Einstein se encuentra en la manzana 2504. Es una edificación de 03 niveles y tienen un sistema estructural a base de muros de albañilería confinada y losa aligerada de techo en todos los niveles. La estructura se encuentra en un estado de conservación regular como se muestra en la Figura 172.

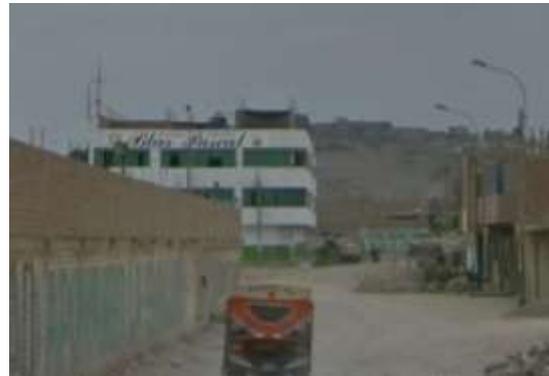
Figura 173. Institución Educativa Particular
Blas Pascal

La Institución Educativa Particular Blas Pascal se encuentra en la manzana 2270. Es una edificación de 03 niveles y tienen un sistema estructural a base de muros de albañilería confinada y losa aligerada de techo en todos los niveles. La estructura se encuentra en un estado de conservación regular como se muestra en la Figura 173.

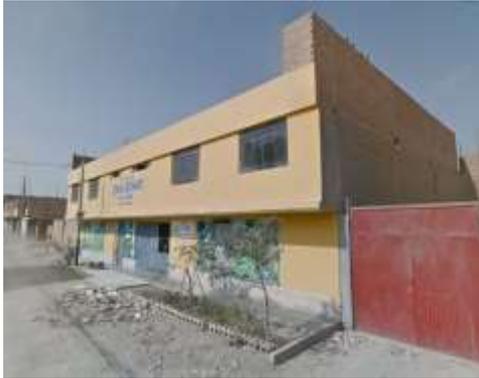
Figura 174. Institución Educativa Particular Juan Lighthart

La Institución Educativa Particular Juan Ligthart se encuentra en la manzana 2144. Es una edificación de 03 niveles y tienen un sistema estructural a base de muros de albañilería confinada y losa aligerada de techo en todos los niveles. La estructura se encuentra en un estado de conservación regular. Ver Figura 174.

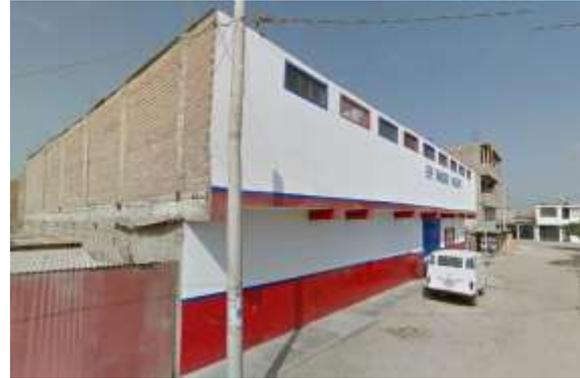
Figura 175. Institución Educativa Particular Amadeo Mozart

La Institución Educativa Particular Amadeo Mozart se encuentra en la manzana 2522. Es una edificación de 03 niveles y tienen un sistema estructural a base de muros de albañilería confinada y losa aligerada de techo en todos los niveles. En general la estructura presenta un regular estado de conservación. Ver Figura 175.

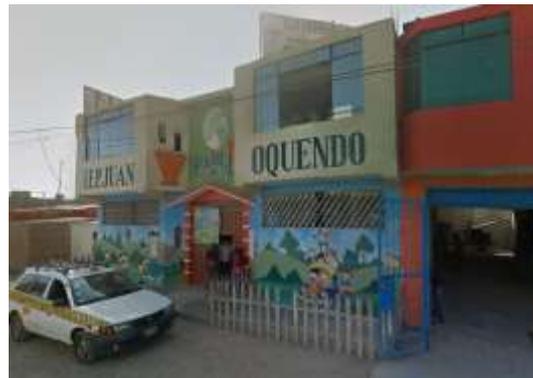
Figura 176. Institución Educativa Particular Juan Pablo Oquendo

La Institución Educativa Particular Juan Pablo Oquendo se encuentra en la manzana 2518. Es una edificación de 03 niveles y tienen un sistema estructural a base de muros de albañilería confinada y losa aligerada de techo en todos los niveles. En general la estructura presenta un estado de conservación regular. Ver Figura 176.

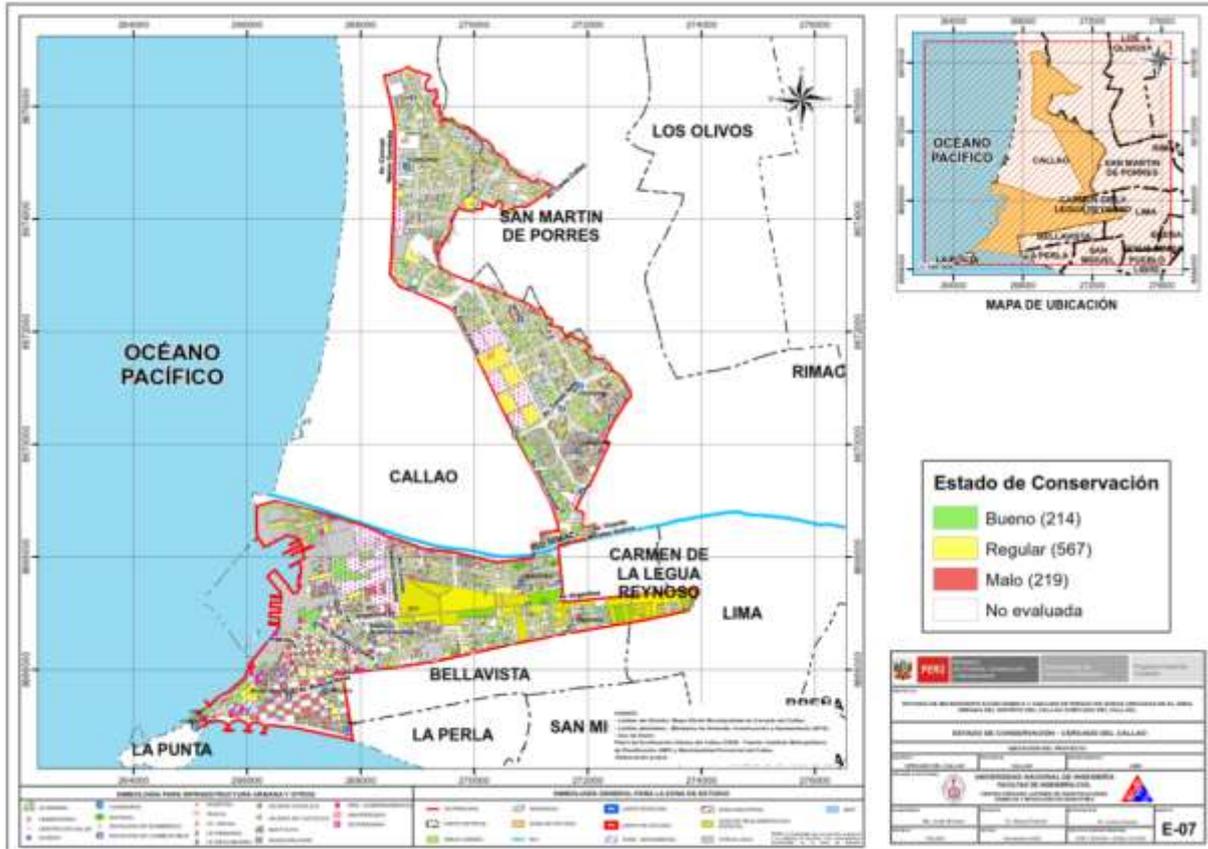
Figura 188) presenta el estado de conservación de las viviendas del Cercado del Callao. La Figura 187 presenta los resultados estadísticos de la muestra analizada. El 66.5% de las edificaciones se encuentra en regular estado de conservación, mientras que el 26.7% de la muestra presenta un mal estado de conservación. Finalmente se encuentran en buen estado de conservación el 6.8% de la muestra.
