**Opinión Técnica N° 10-2022**

# EVALUACIÓN DE PELIGROS GEOLÓGICOS EN LA ZONA DE REGLAMENTACIÓN ESPECIAL ZRESS16 CORRESPONDIENTE AL EX BOTADERO DE SAN ANTONIO

Departamento Cusco  
Provincia Cusco  
Distrito San Sebastián

Setiembre  
2022

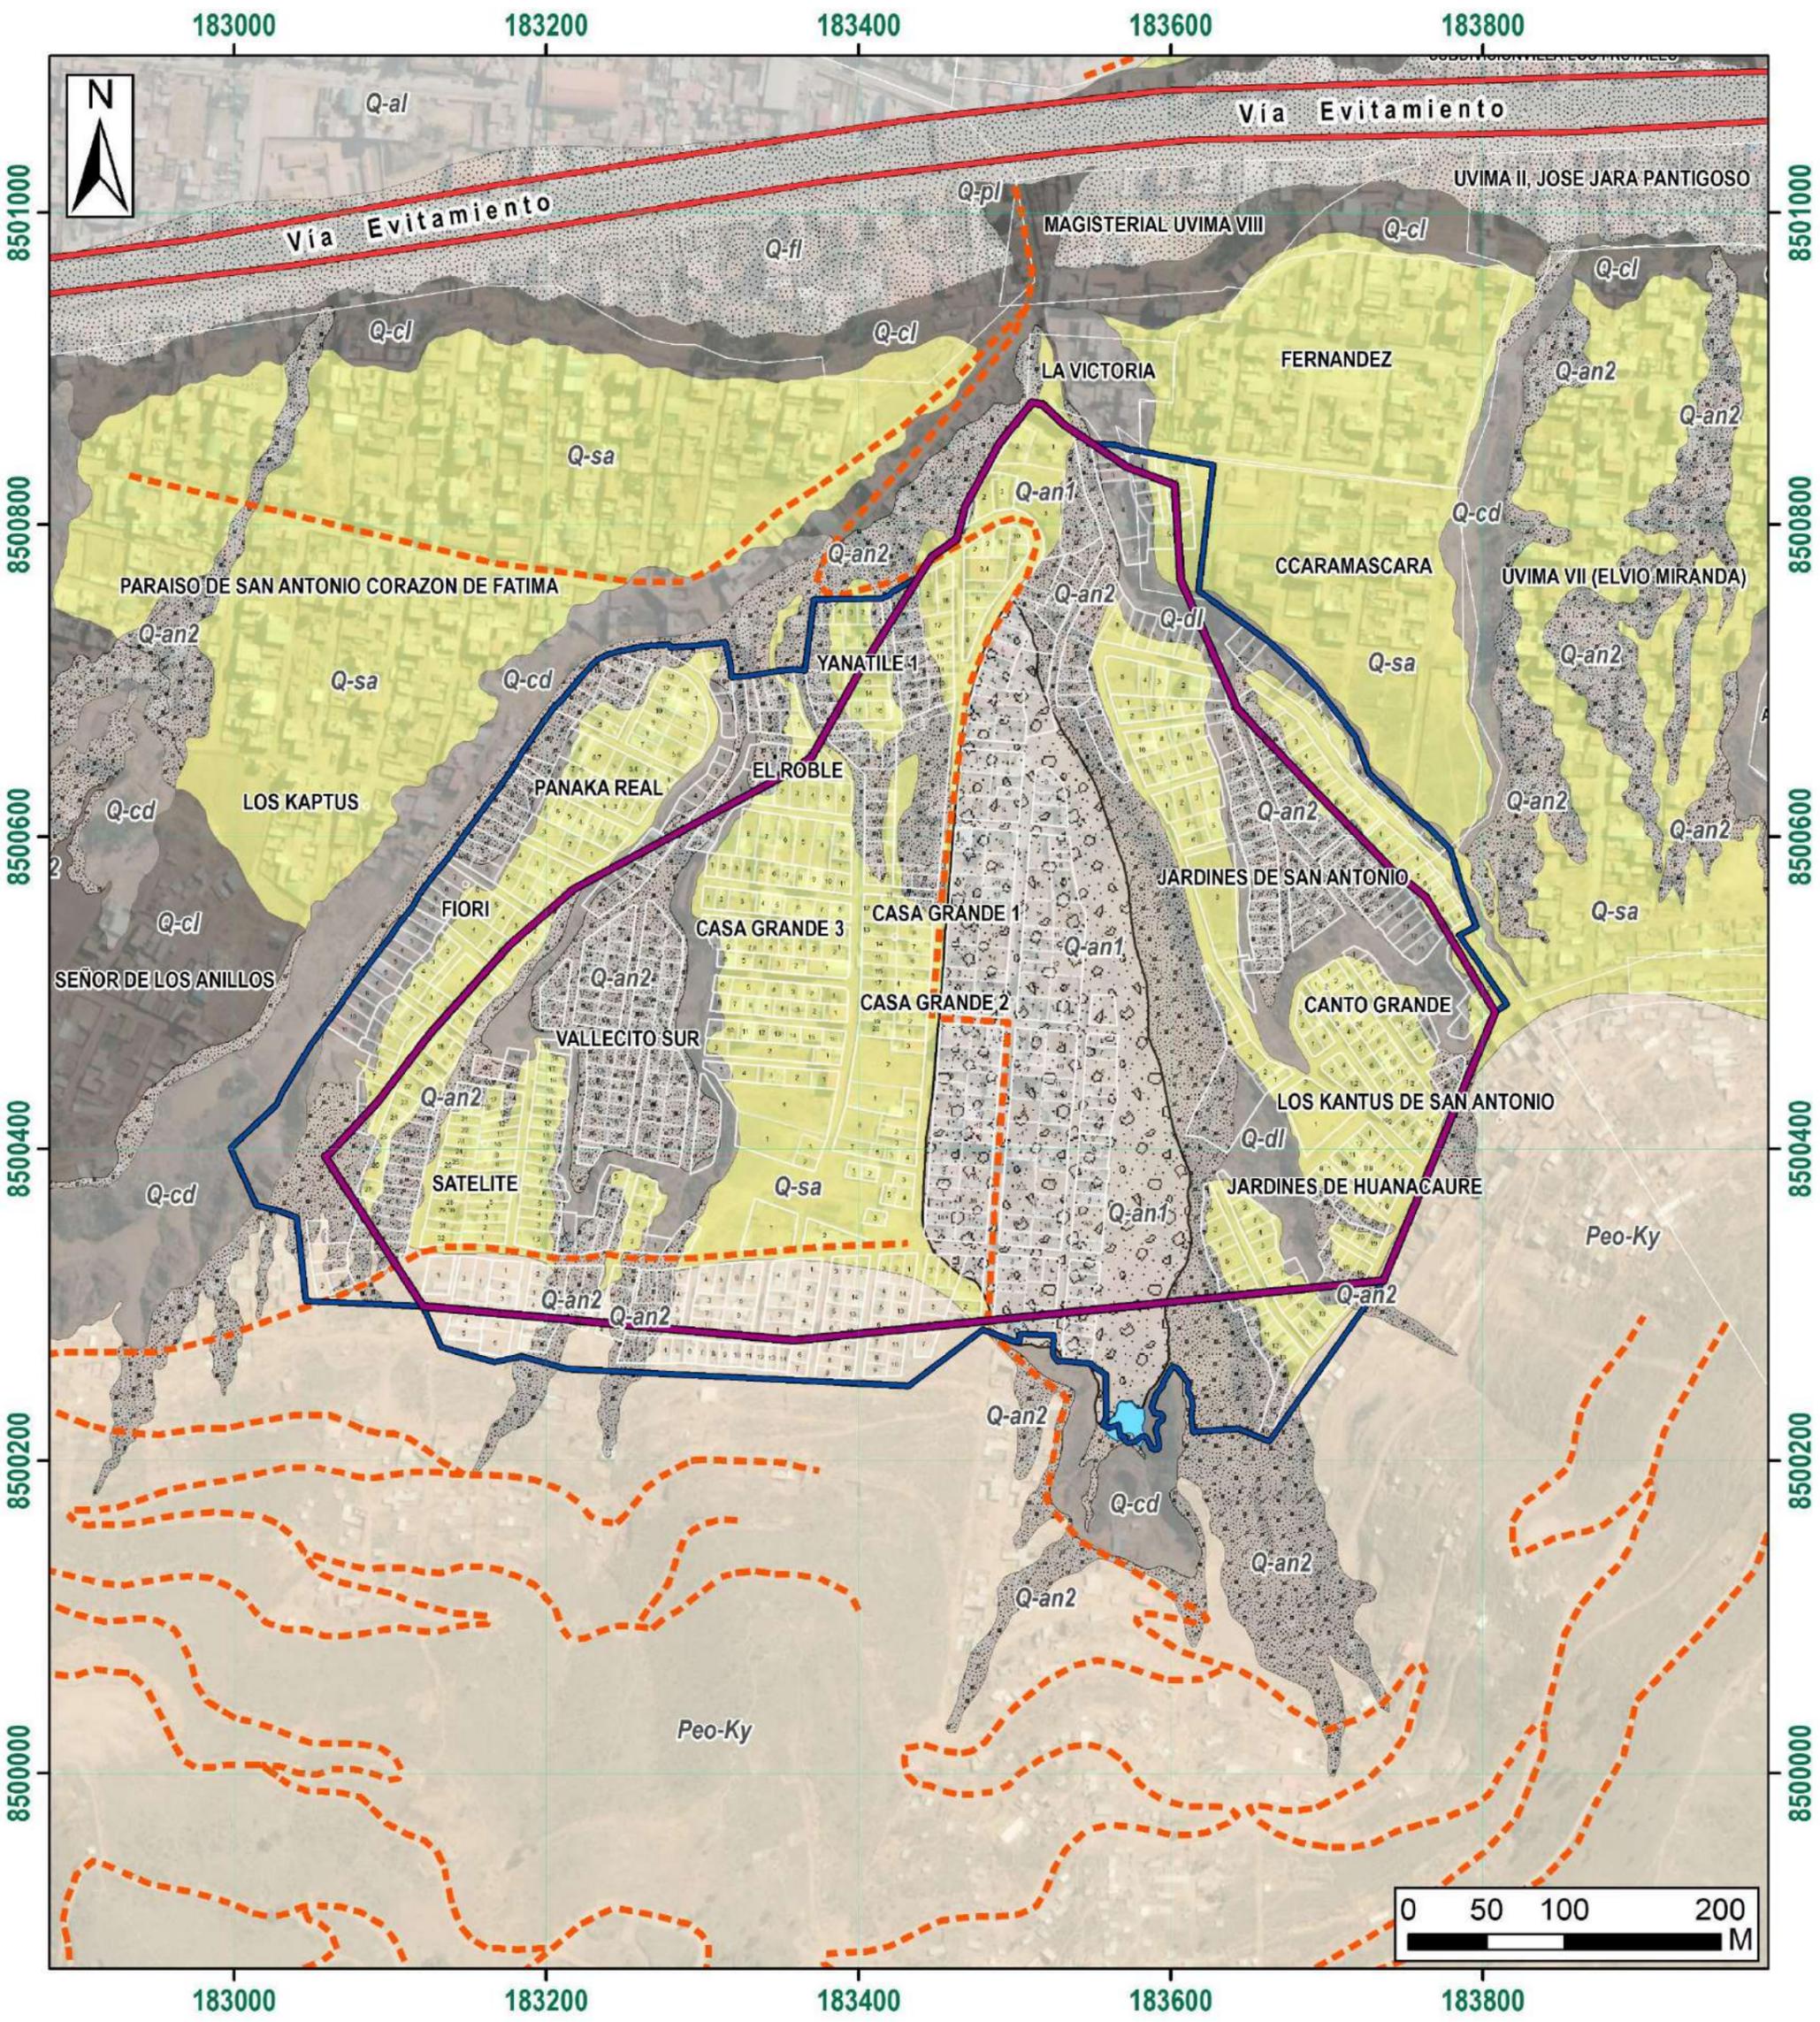
Escala: 1/4,000	Elaborado por: Nuñez, M.	<b>MAPA 01</b>
Proyección: UTM Zona 19 Sur	Datum: WGS 84	
Versión digital 2022	Impreso: Junio, 2022

En el área evaluada, hacia el sur de la ciudad del Cusco, se observa areniscas intercaladas con niveles de arcillitas rojas de la Formación Kayra del Grupo San Jerónimo (fotografía 1). Estas rocas, según los datos geomecánicos tomados en campo, se presentan muy fracturadas con espaciamentos muy próximos a próximos entre sí (0.05 - 0.10 m), aberturas algo abiertas (0.5 – 0.1 mm), resistencia baja (25-50 Mpa) y moderadamente meteorizadas.

En la parte media y baja de las laderas se distingue depósitos de la Formación San Sebastián, cuyas características litológicas corresponden a la primera secuencia de esta formación (Carlotto et al., 2011), constituidas por arenas, limolitas, limoarcillitas y algunos niveles de diatomitas. Estas secuencias lacustres presentan un pésimo comportamiento geotécnico, por estar muy fracturadas, con resistencia baja y estructura desintegrada, a fácilmente disgregables (fotografía 2). En superficie se presentan altamente meteorizadas.

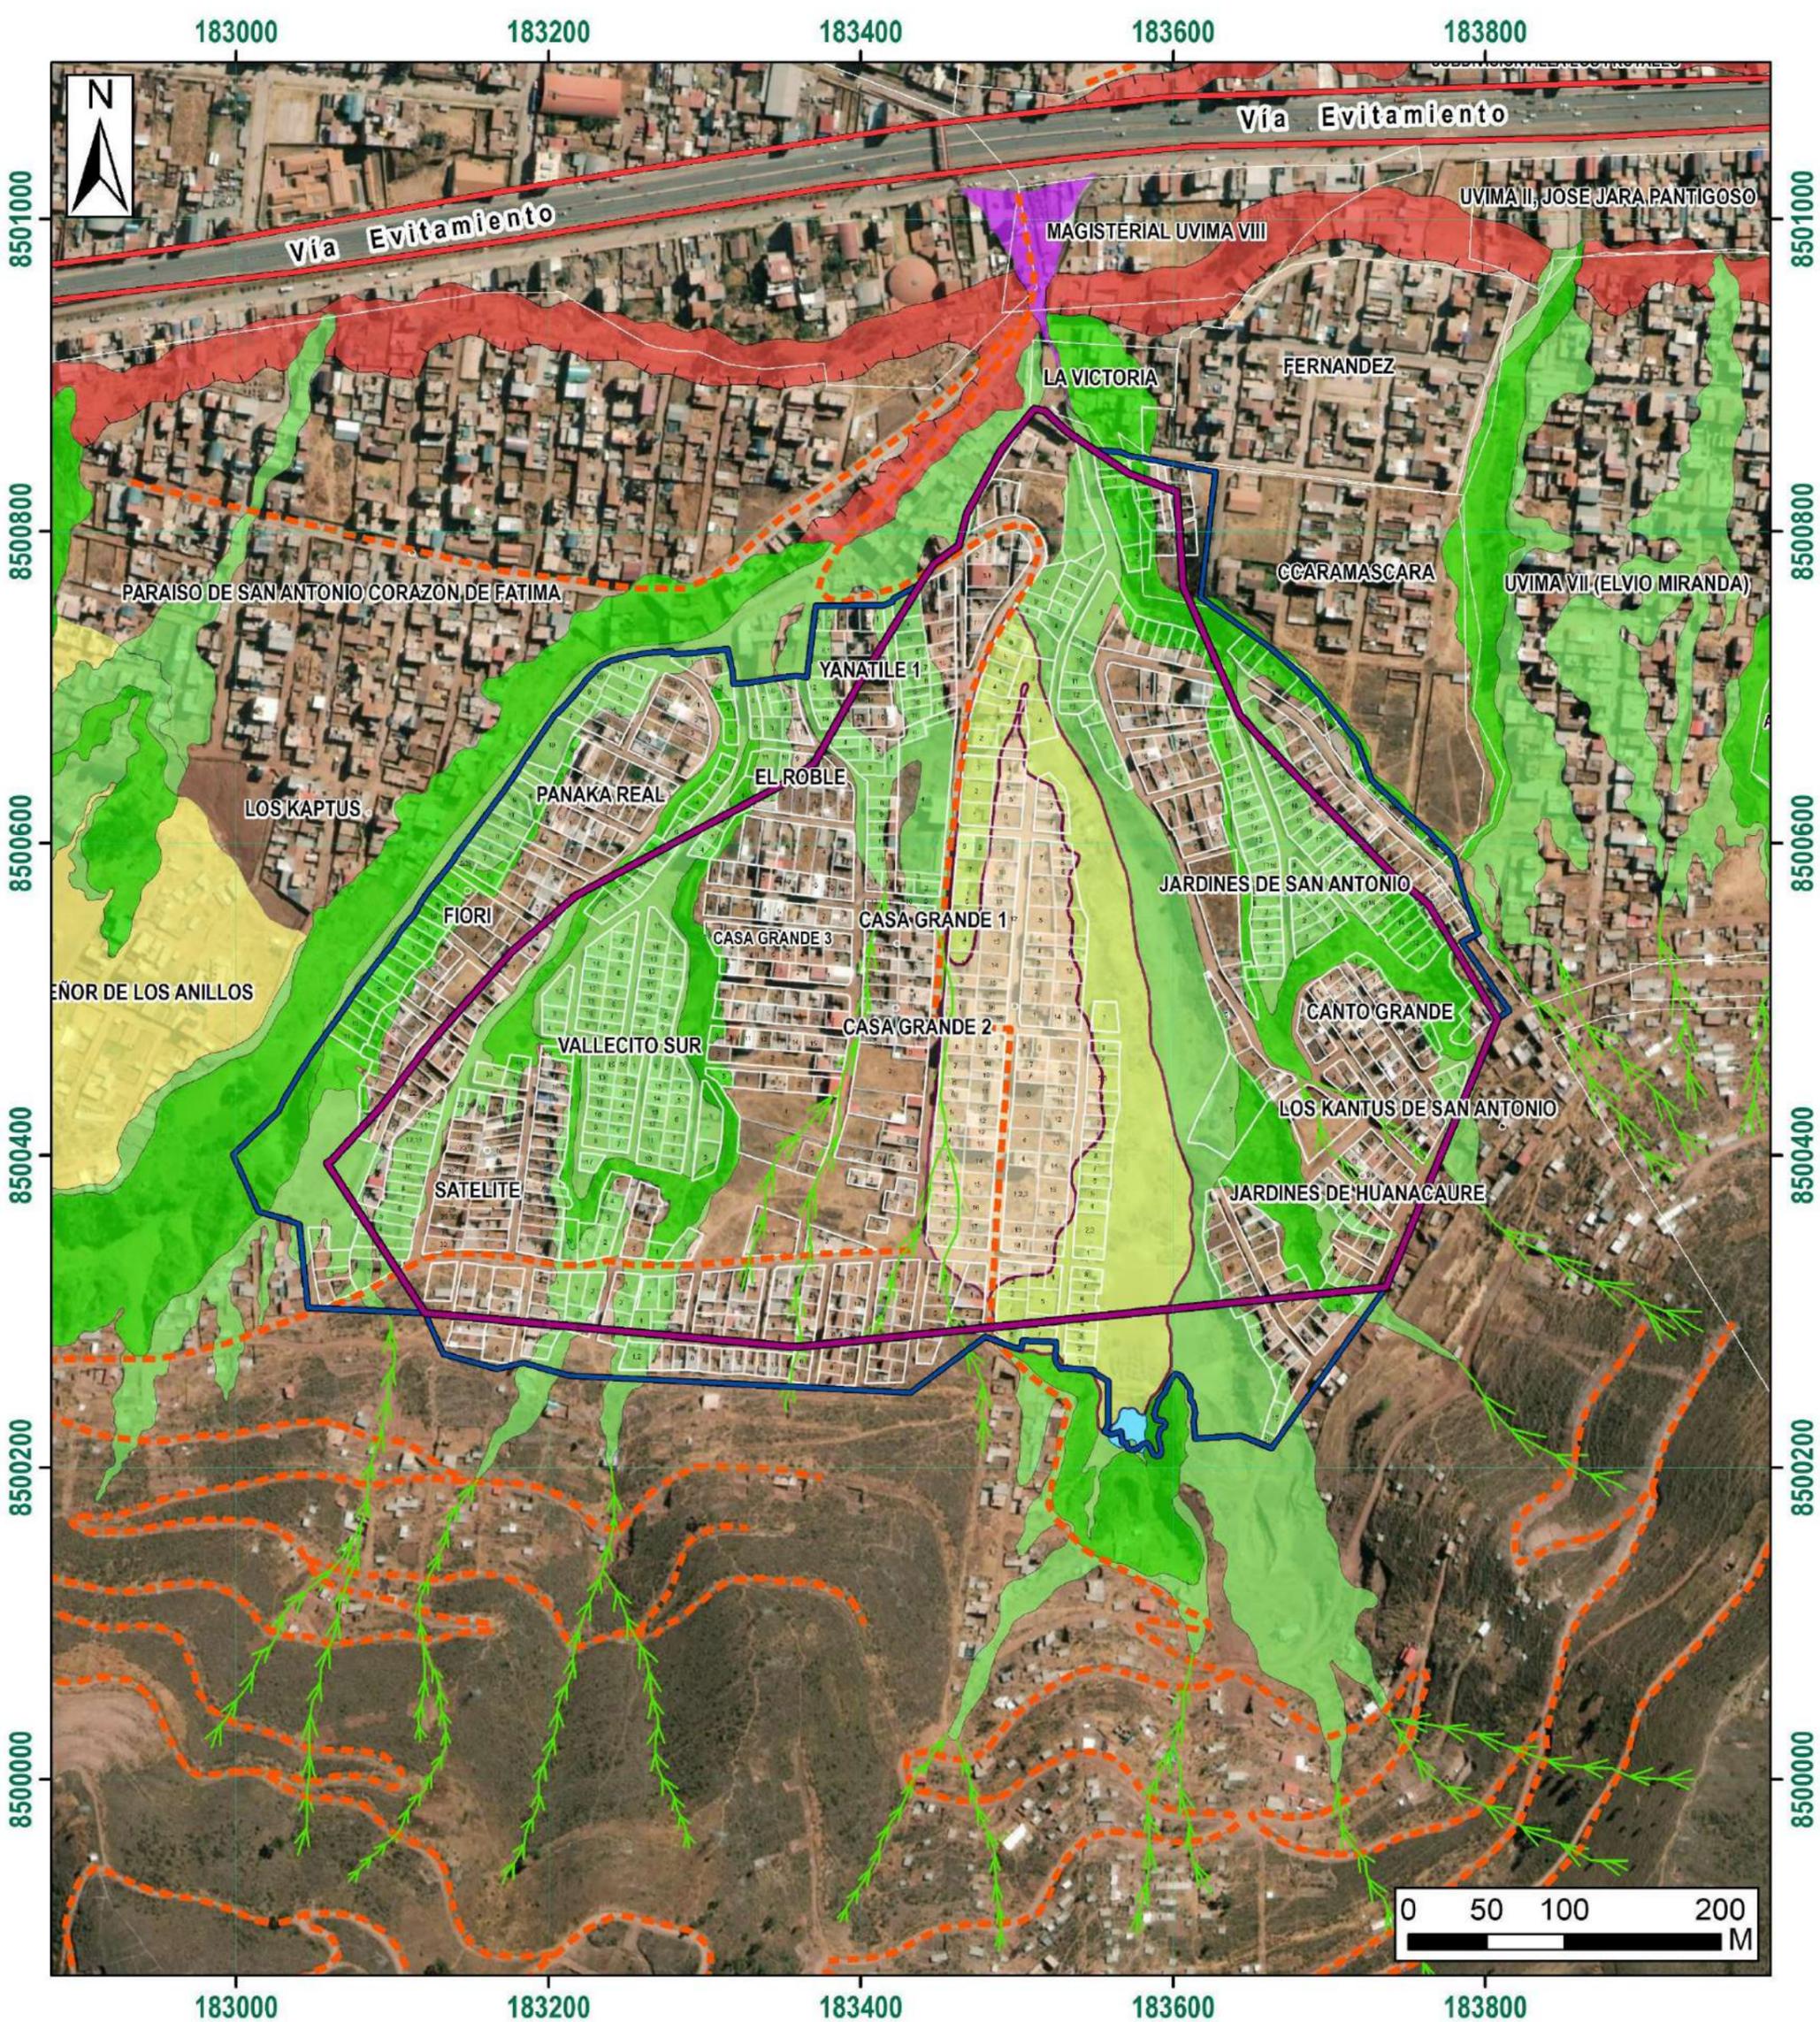
La deformación causada por los hundimientos es visible en toda el área correspondiente al ex botadero de San Antonio y zonas de relleno de cárcavas, así por ejemplo se muestran inclinaciones de muros y paredes de viviendas con desplazamientos de hasta 4.0 cm y agrietamientos con aberturas comprendidas entre 1.0 a 5.0 cm (figuras 6, 7, 8, 9, 10, 11 y 12).

- 5) Los trabajos de campo permitieron identificar hundimientos y deformación del terreno, condicionados por materiales de relleno presentes en el área de evaluación. La deformación visible está relacionada a la acción de cargas correspondientes a viviendas construidas sobre terrenos conformados por materiales de relleno de baja capacidad portante. Pueden observarse viviendas con inclinaciones de hasta 10° y agrietamientos en paredes con aberturas entre 1.0 a 5.0 cm. Los datos de deformación muestran componentes de tipo extensional aleatoriamente distribuidos en todo el ex botadero de San Antonio.
