**Informe Técnico N° A7294**

# EVALUACIÓN DE PELIGROS GEOLÓGICOS POR FLUJO DE DETRITOS EN EL SECTOR LA CALDERA

Departamento Amazonas  
Provincia Utcubamba  
Distrito Jamalca

SETIEMBRE  
2022

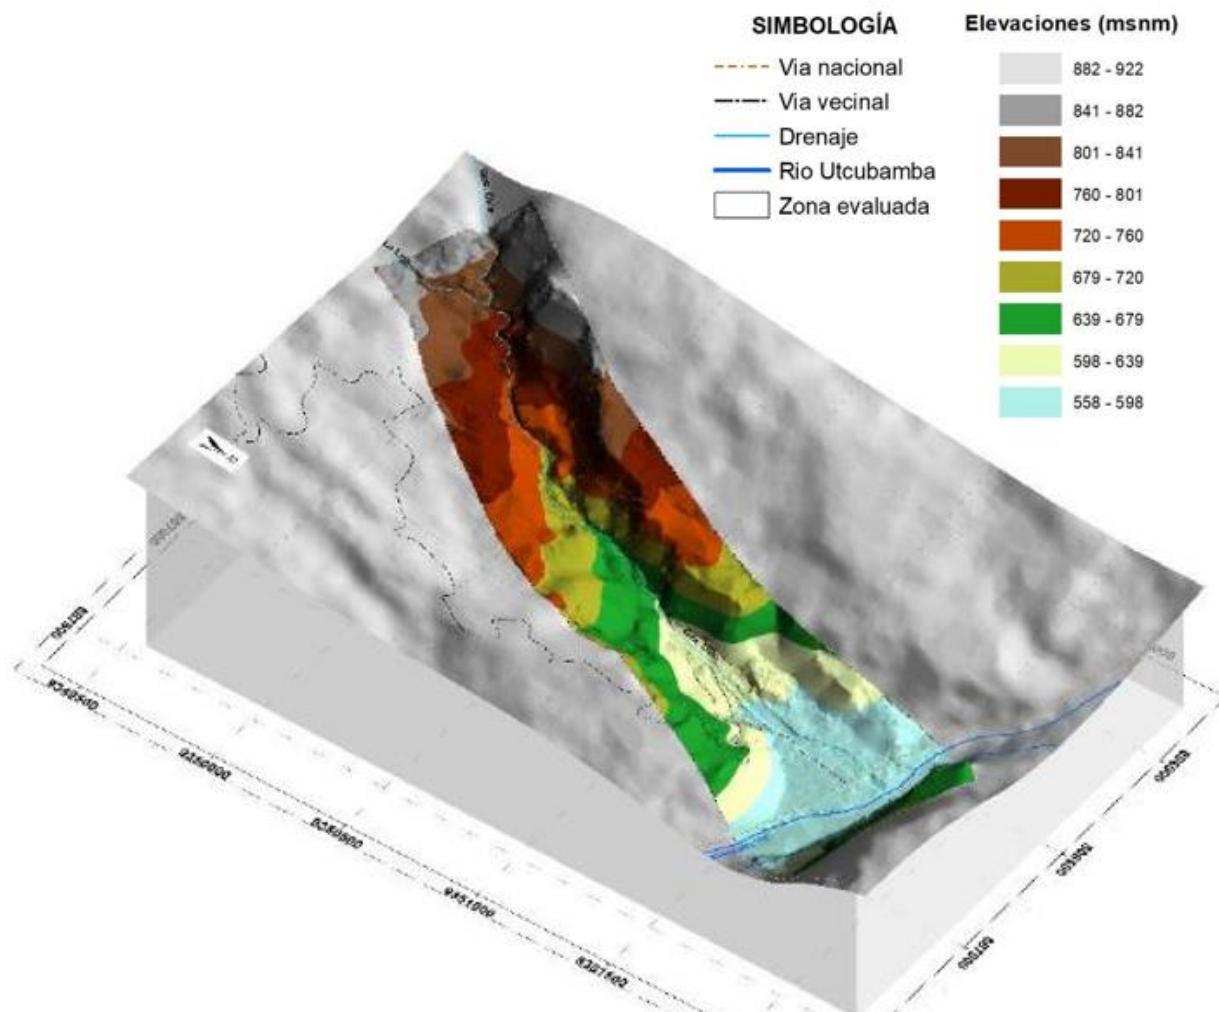
El MDE muestra que, la zona urbana del sector La Caldera presenta una elevación de 558 a 598 m, luego a elevaciones de 760 a 922 m zonas de derrumbes y un deslizamiento entre los 801 a 882 m; de igual modo a lo largo de la quebrada Olón entre los 558 a 922 m, un flujo de detritos (Figura 4).

Figura 4. Modelo digital de elevaciones – centro poblado Jamalca.

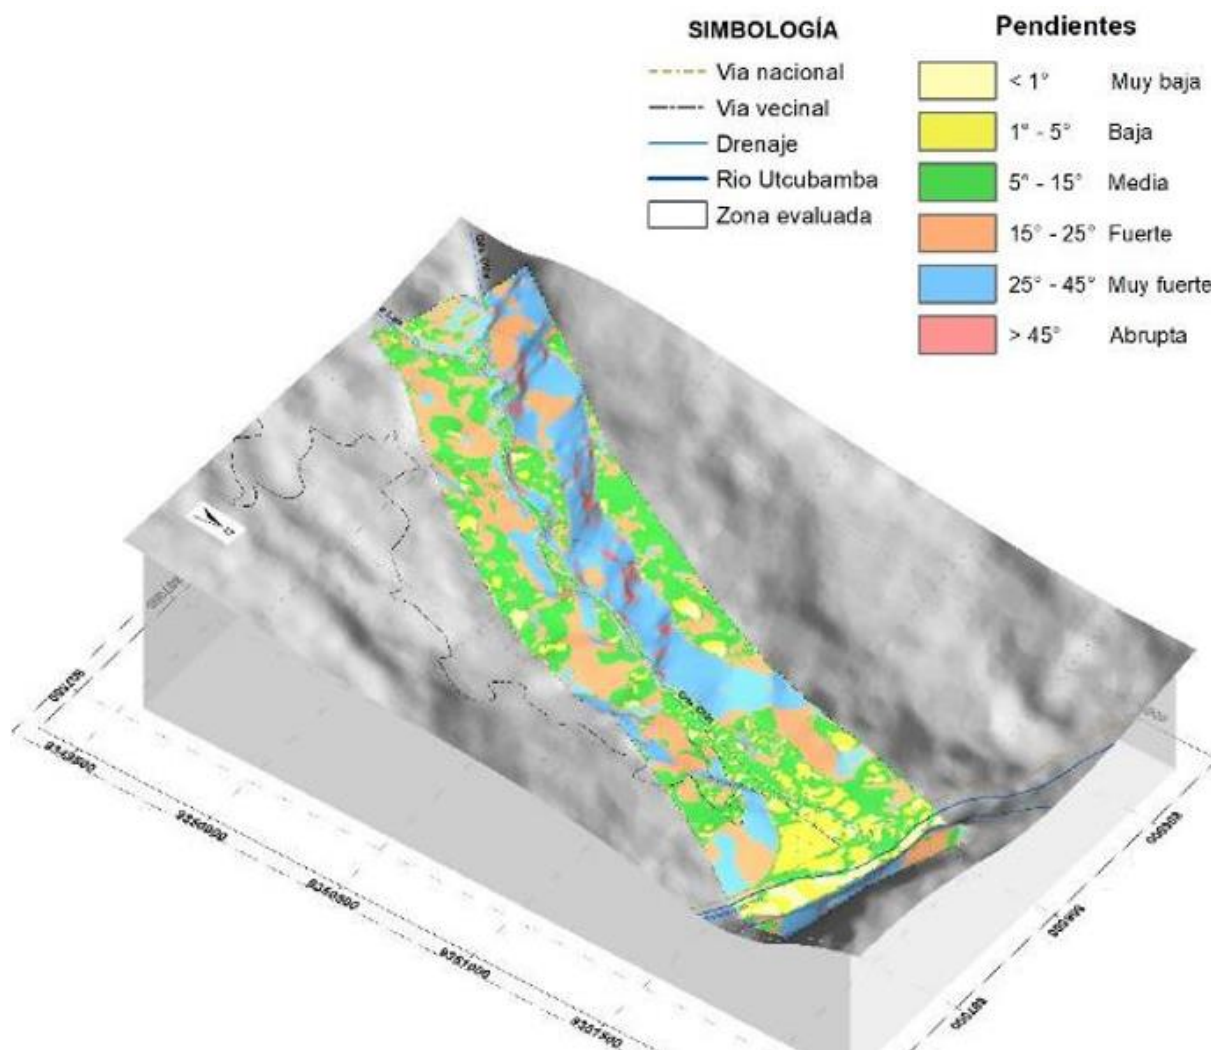
A continuación se describen rangos variables de superficies de los terrenos, con pendientes que van desde muy baja ( $<1^\circ$ ) a media ( $5^\circ$  a  $15^\circ$ ) en el sector de La Caldera (zona de campamentos de damnificados de Aserradero y encauzamiento de flujo de detritos), luego a aproximadamente 2 km del sector La Caldera, se observa laderas con pendiente fuerte ( $15^\circ$  a  $25^\circ$ ), muy fuerte ( $25^\circ$  a  $45^\circ$ ) a abrupta ( $>45^\circ$ ); en las cuales se producen movimientos gravitacionales como deslizamiento y derrumbes respectivamente (Figura 5 y Anexo 01: Mapa 02).

Figura 5. Modelo digital de pendientes – centro poblado Jamalca.

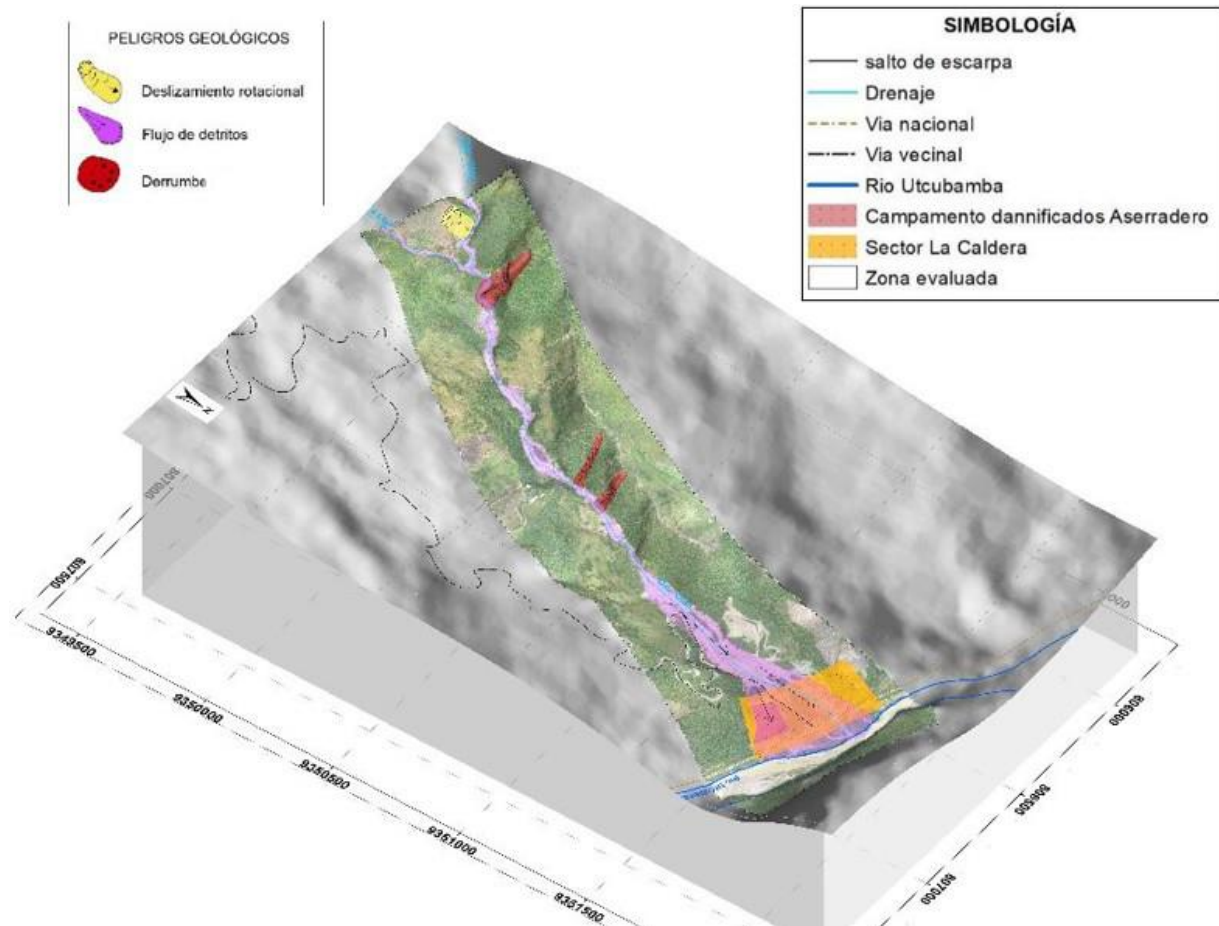
**Figura 13.** Ortofoto y modelo digital de peligros.

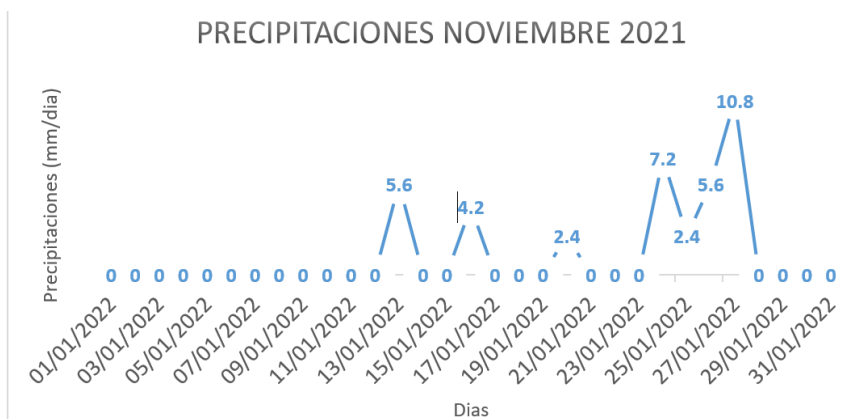
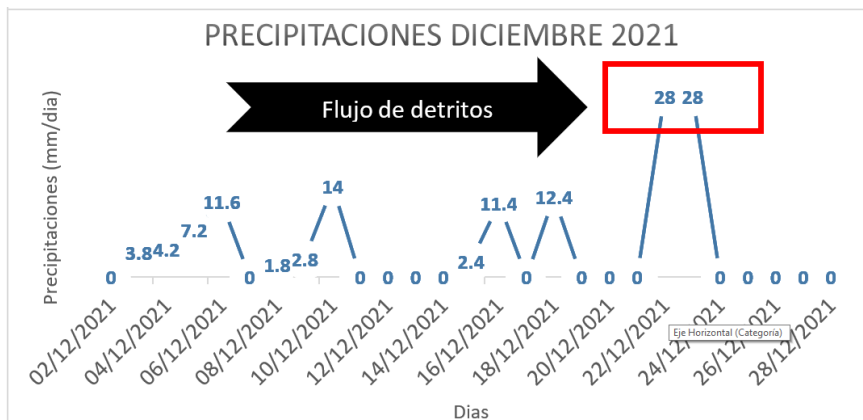
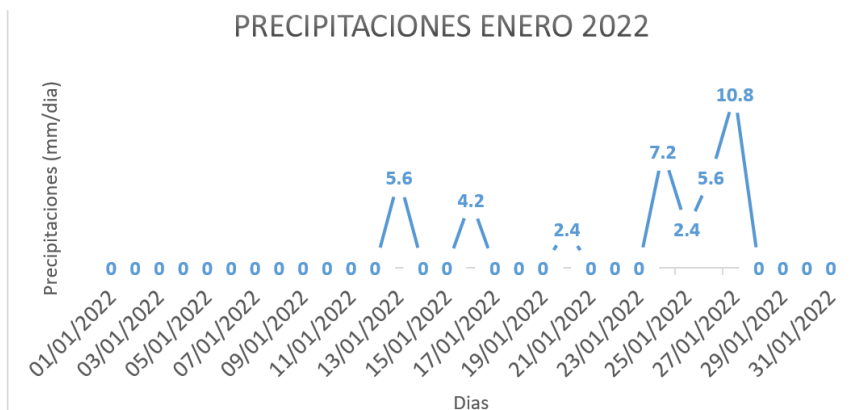
De estos registros, podemos observar que, entre el 22 al 24 de diciembre del 2021, se presentaron los picos más elevados de precipitación con 28 mm/día, así como un mayor acumulado mensual en el mes de noviembre con 136.2 mm/día, diciembre con 127.6 mm/día y enero con 38.2 mm, siendo el factor desencadenante de derrumbes, deslizamientos y el flujo ocurrido el 23 de diciembre del 2021.

**Gráfico 1.** Precipitaciones diarias, período noviembre 2021 a enero 2022 en la estación Jamalca. Fuente: Senamhi 2022.
