Informe Técnico N° A7297

EVALUACIÓN DE PELIGROS GEOLÓGICOS POR MOVIMIENTOS EN MASA EN LAS LOCALIDADES DE LA CHAMANA, EL VERDE Y SAN JUAN DE TACABAMBA

Departamento Cajamarca
Provincia Chota
Distrito Tacabamba

SETIEMBRE
2022

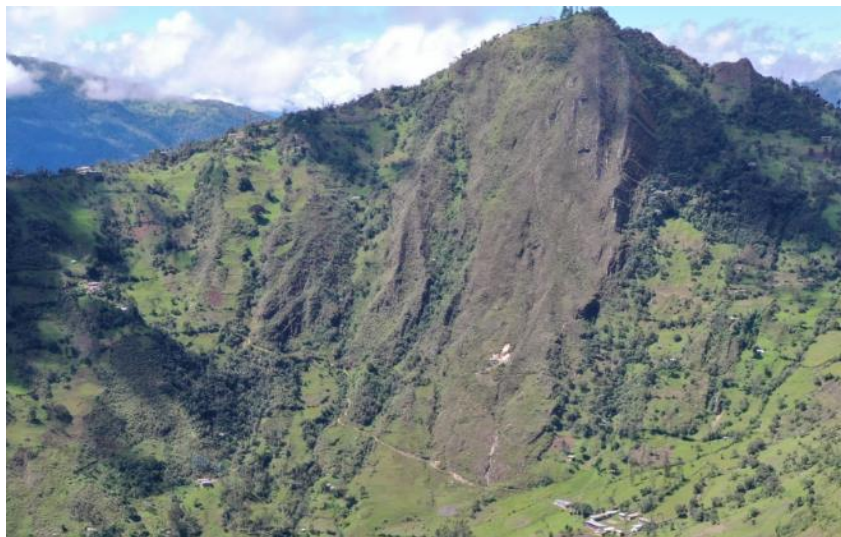
Representa la base litoestratigráfica de las zonas de La Chamana y San Juan de Tacabamba (Fotografía 1), donde sus macizos se encuentran muy fracturados y altamente meteorizados, con discontinuidades rugosas, con relleno de limo escaso, teniendo un Índice de Resistencia Geológica GSI de 55 (Figura 6).

Fotografía 1. Vista panorámica, nótese montaña conformada por areniscas del Grupo Goyllarisquizga; en la parte baja se observa al poblado de San Juan de Tacabamba.

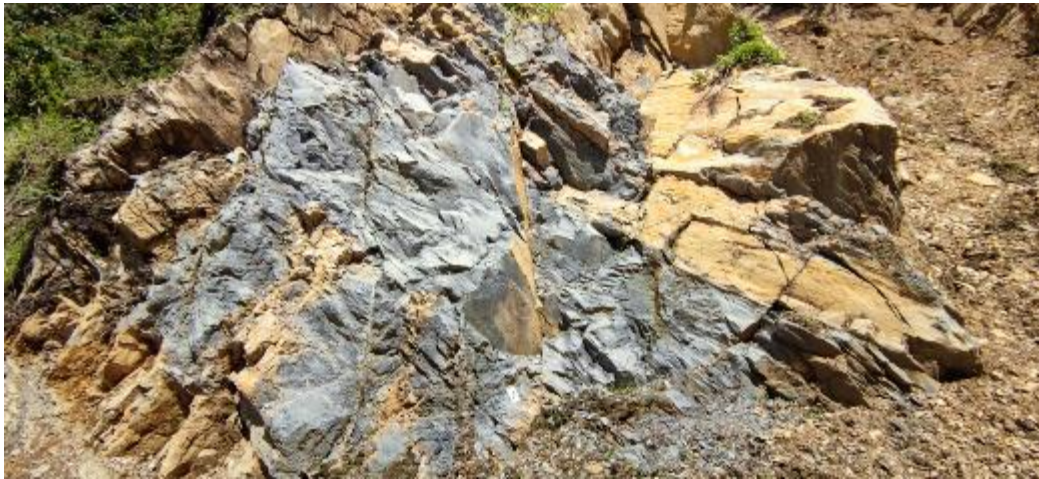
Se presenta como basamento de la localidad de El Verde (Fotografía 4) y en los alrededores de las localidades de La Chamana (Fotografía 5) y San Juan de Tacabamba; muestra macizos medianamente fracturada y moderadamente meteorizada, con discontinuidades muy rugosas rellenas de calcita o abiertas; teniendo un Índice de Resistencia Geológica alto (GSI de 57) (Figura 6).

Fotografía 5. Detalle de un afloramiento del Grupo Pullucana, donde se aprecia un estrato fracturado de calizas. **Ubicación:** E: 774088; N: 9294571; Z: 2782 (cercañas de la localidad de La Chamana).

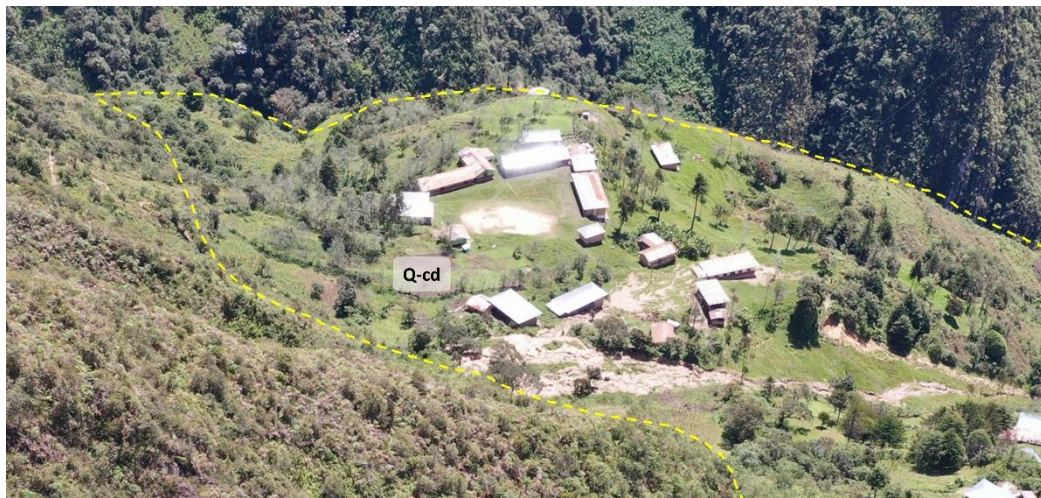
En la localidad de La Chamana (Figura 7) se ubica en la parte baja donde se han asentado las viviendas de la comunidad y en la localidad de El Verde (Figura 8) se ubica en la ladera de montaña, donde se ha desencadenado el derrumbe más reciente.

Figura 7. Depósito coluvio-deluvial antiguo sobre el cual se ha asentado la comunidad de La Chamana.

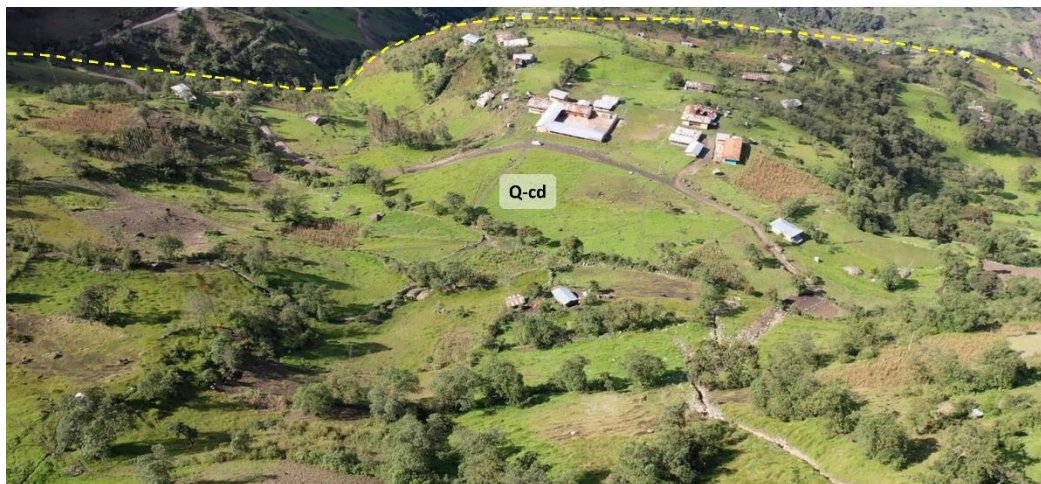
Figura 8. Depósito coluvio-deluvial antiguo sobre el cual se ha asentado la comunidad de El Verde.

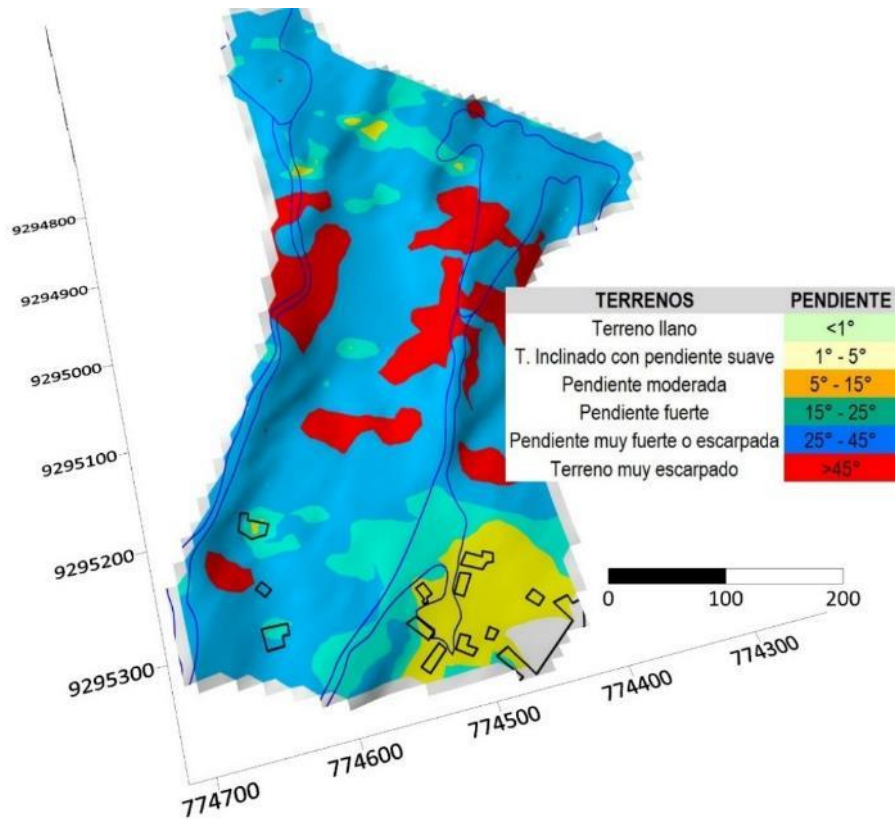
En la localidad de La Chamana los derrumbes se han desencadenado en terrenos con pendiente muy fuerte o escarpada (de 25° a 45°); pero, ladera abajo se ubican terrenos muy escarpados (mayor a 45°) lo que ha contribuido a la generación de los flujos de detritos que han alcanzado a la comunidad (Figura 12, Mapa 4).

Figura 12. Modelo 3D de las pendientes del terreno afectado por los movimientos en masa (en línea azul) en la localidad de La Chamana (viviendas en línea negra), utilizando el MDE obtenido con el levantamiento fotogramétrico.

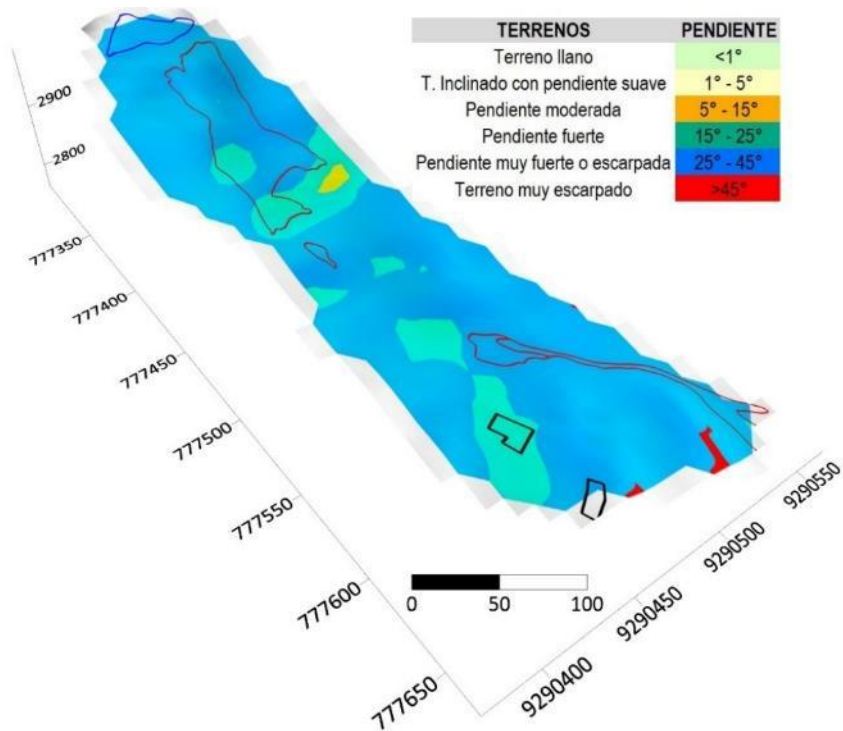
En la localidad de El Verde los derrumbes se ubican en terrenos de pendiente muy fuerte o escarpada (de 25° a 45°), y la comunidad, en terrenos con pendiente moderada (de 5° a 15°) (Figura 13, Mapa 5).

Figura 13. Modelo 3D de las pendientes del terreno afectado por los movimientos en masa (en línea roja) en la localidad de El Verde (viviendas en línea negra), utilizando el MDE obtenido con el levantamiento fotogramétrico.

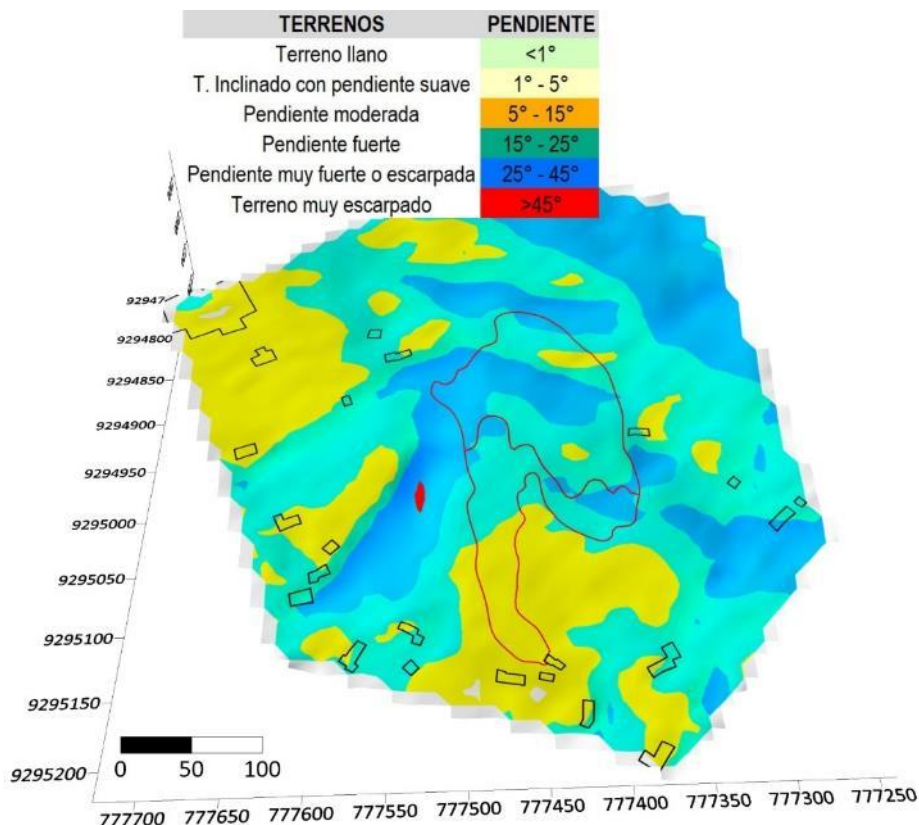
En la localidad de San Juan de Tacabamba el deslizamiento ha sido desencadenado en terrenos con pendiente fuerte (de 15° a 25°) y muy fuerte (de 25° a 45°); sin embargo, el flujo de detritos subsiguiente ha logrado alcanzar a viviendas asentadas sobre terrenos con pendiente moderada (de 5° a 15°) (Figura 14, Mapa 6).

Figura 14. Modelo 3D de las pendientes del terreno afectado por los movimientos en masa (en línea roja) en la localidad de San Juan de Tacabamba (viviendas en línea negra), utilizando el MDE obtenido con el levantamiento fotogramétrico.

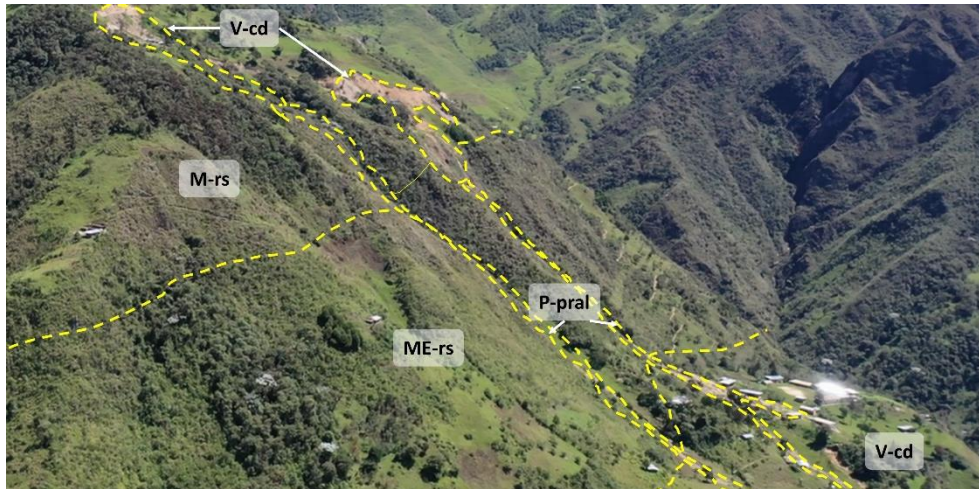
Figura 15. Vista de las geoformas de la localidad de La Chamana: Montaña en rocas sedimentarias (M-rs), Montaña estructural en rocas sedimentarias (ME-rs), Vertiente coluvio-deluvial (V-cd) y Piedemonte proluvial o aluvio-torrencial (P-Pral).

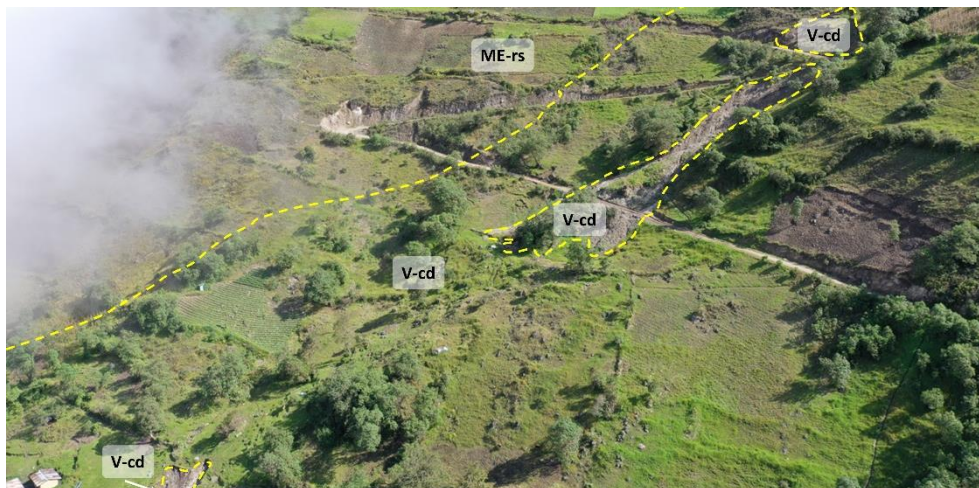
Figura 16. Vista de las geoformas de la localidad de El Verde: Montaña estructural en rocas sedimentarias (ME-rs) y vertiente coluvio-deluvial (V-cd).

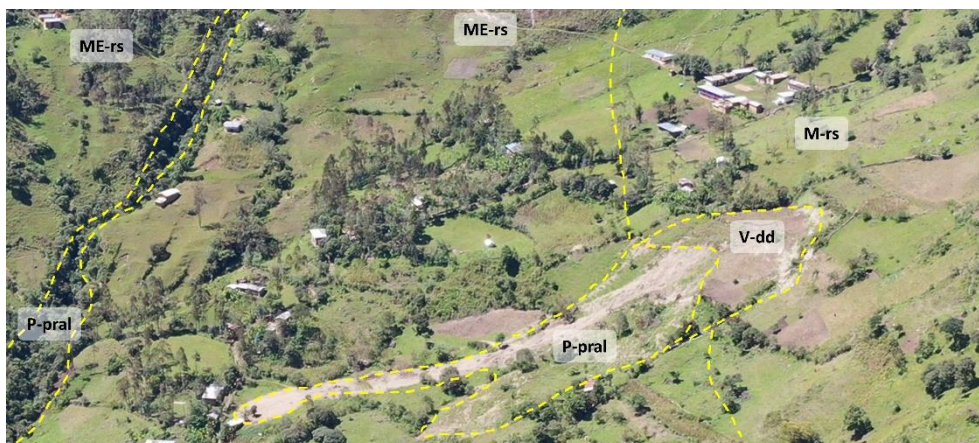
Figura 17. Vista de las geoformas de la localidad de San Juan de Tacabamba: Montaña estructural en rocas sedimentarias (ME-rs), montaña en rocas sedimentarias (M-rs), vertiente con depósito de deslizamiento (V-dd) y piedemonte proluvial o aluvio-torrencial (P-pral).
