**Informe Técnico N° A7302**

# EVALUACIÓN DE PELIGROS GEOLÓGICOS EN LOS SECTORES LAS MINAS, SANTA ANA Y PASAJE CHE GUEVARA

Departamento Cajamarca  
Provincia Cutervo  
Distrito Súcota

OCTUBRE  
2022

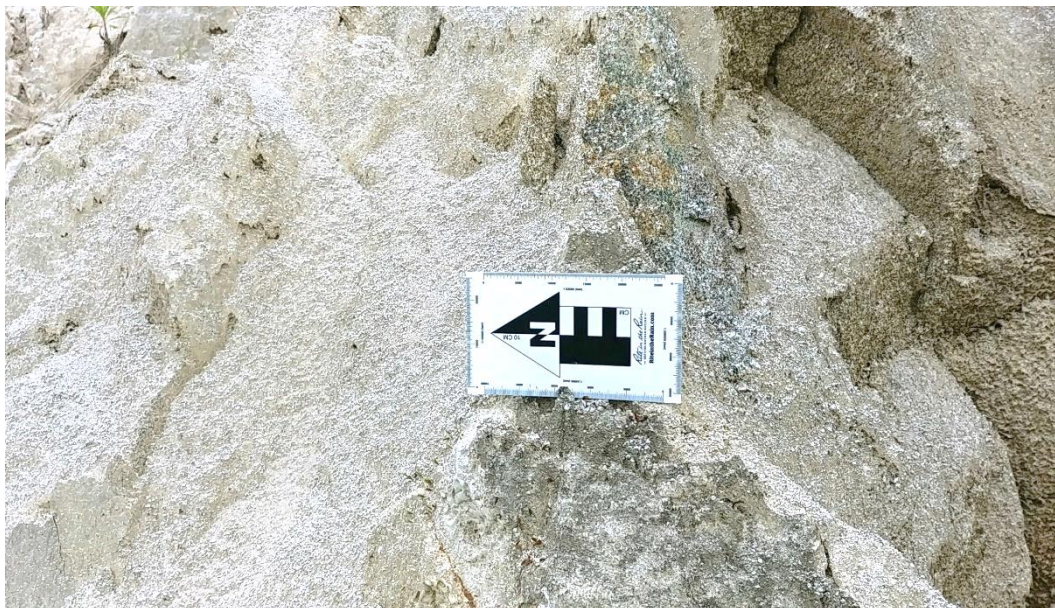
Esta roca se encuentra poco fracturado, altamente meteorizado, la mayor parte de sus cristales transformados en arcillas (fotografía 1). Se estima su edad de formación en el Paleógeno o Neógeno (mapa 2).

**Fotografía 1.** Afloramiento rocoso, intrusivo diorítico, poco fractuado y altamente meteorizado.  
**Coordenadas UTM WGS84 – 17S, Norte: 9304090 – Este: 755275**

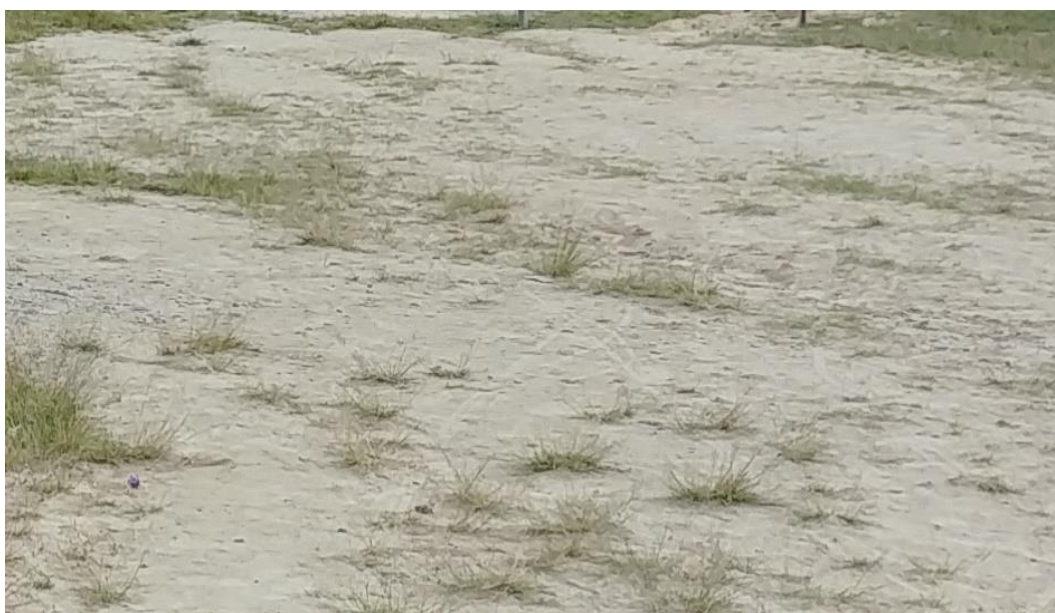
Se ubican al este de la zona, en la parte baja donde está ubicada la Institución Educativa, donde se acumulan arenas de grano fino acarreados en épocas de lluvias a corta de distancia.

**Fotografía 2.** Arenas de grano fino acarreados en épocas de lluvias a corta de distancia..  
**Coordenadas UTM WGS84, Norte: 9303961 – Este: 755248**

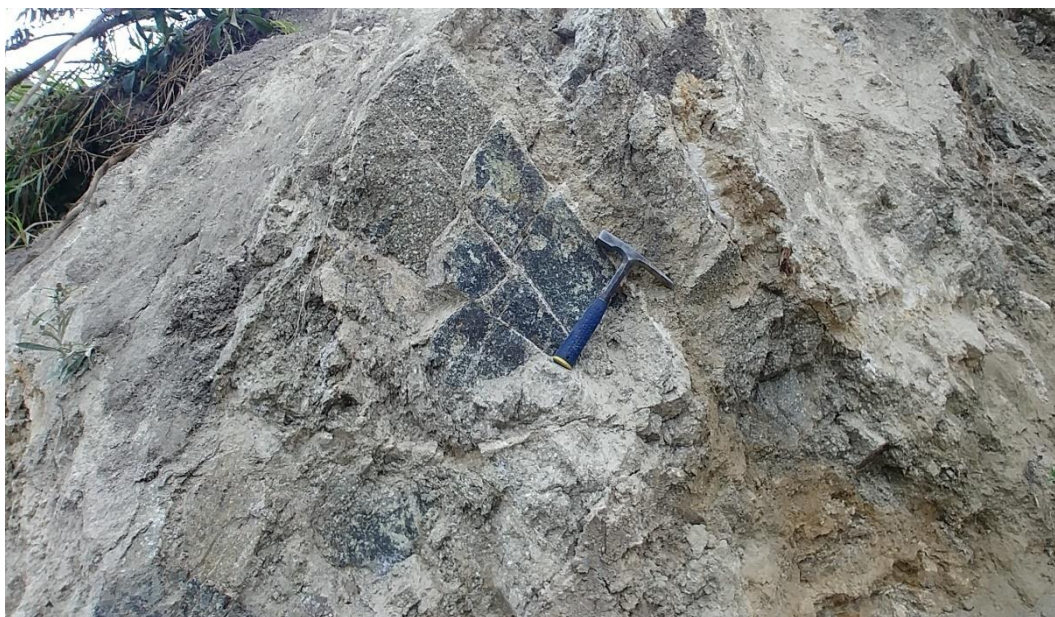
Roca poca fracturada, altamente meteorizada, la mayor parte de sus cristales transformados en arcillas (fotografía 3 y mapa 3).

**Fotografía 3.** Afloramiento rocoso, intrusivo diorítico, poco fractuado y altamente meteorizado.  
**Coordenadas UTM WGS84, Norte: 9300785 – Este: 754066**

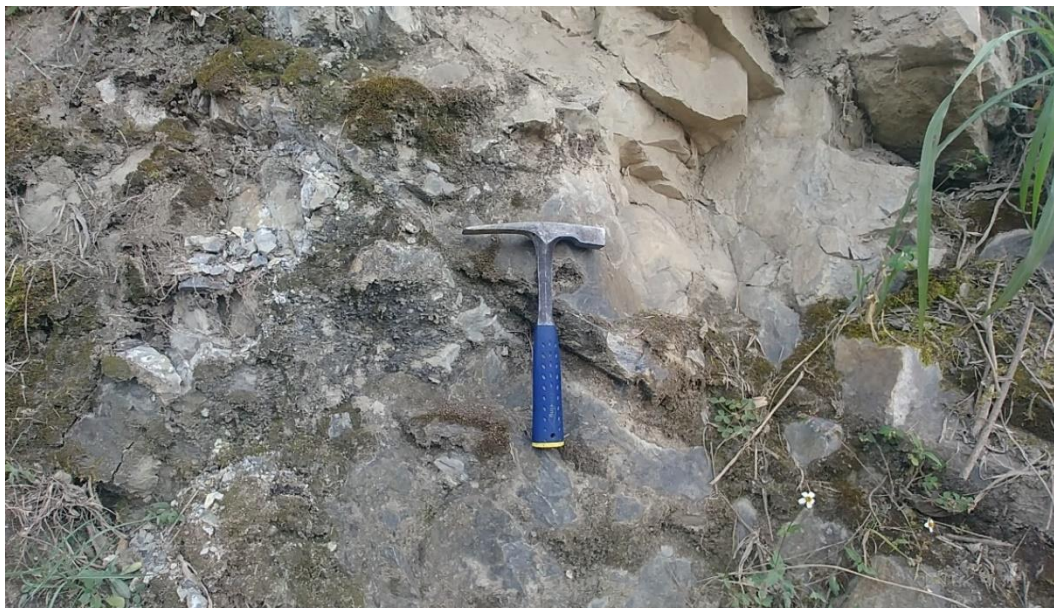
Se tienen caliza arcillosa, grisácea, que el color a meteorización es crema o marrón claro y que se presenta en capas medianas, nodulares o irregularmente estratificadas. Intercaladas con las calizas hay capas de margas marrones y lutitas grisáceas o verdosas, así como algunas capas de limolitas y areniscas; en el sector las calizas se encuentran ligeramente meteorizadas y fracturadas, con un color cuya tonalidad es de gris a marrón claro (fotografía 4).

**Fotografía 4.** Afloramiento rocoso, fractuadas y ligeramante meteorizadas.  
**Coordenadas UTM WGS84, Norte:** 9301923 – **Este:** 754056.

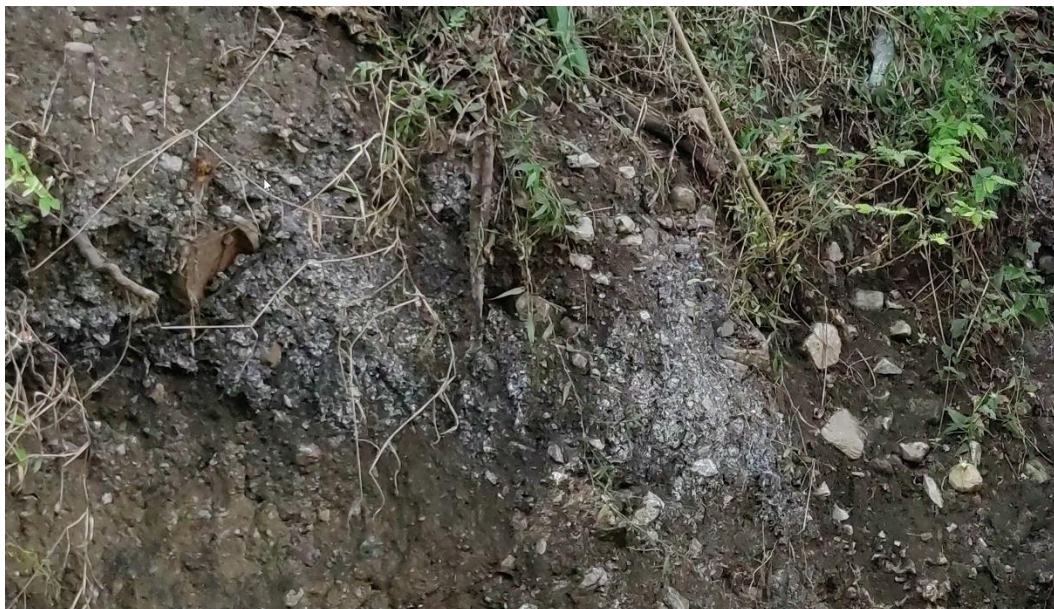
Son depósitos de piedemonte, que se han originado por la movilización de materiales provenientes de las laderas por acción de la gravedad y agua. Están conformados por gravas (30%) y bloques (5%) de forma angulosos a subredondeados, en matriz arcillo – limosa (fotografía 5).

**Fotografía 5.** Observamos gravas y bloques angulosos a subredondeados, en matriz arcillo limosa.  
**Coordenadas UTM WGS84, Norte:** 9301824 – **Este:** 753934.

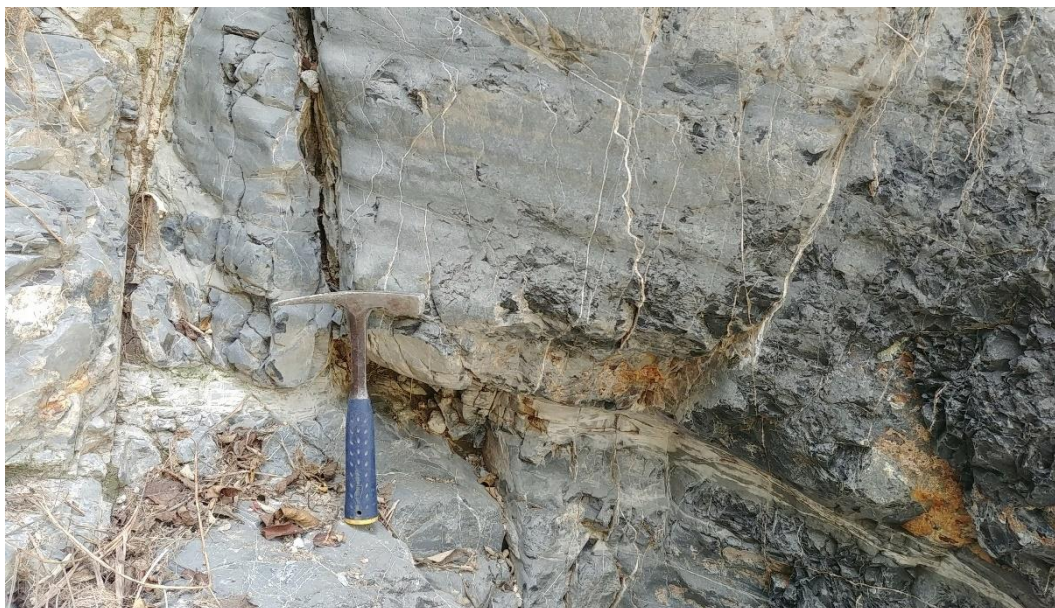
En el sector evaluado encontramos un afloramiento de calizas fracturadas, ligeramente meteorizadas (fotografía 6) y afloramientos de calizas margosas poco fracturadas, altamente meteorizadas (fotografía 7).

**Fotografía 6.** Afloramiento rocoso, poco fractuado y ligeramente meteorizado.  
**Coordenadas UTM WGS84, Norte: 9301511 – Este: 755150.**

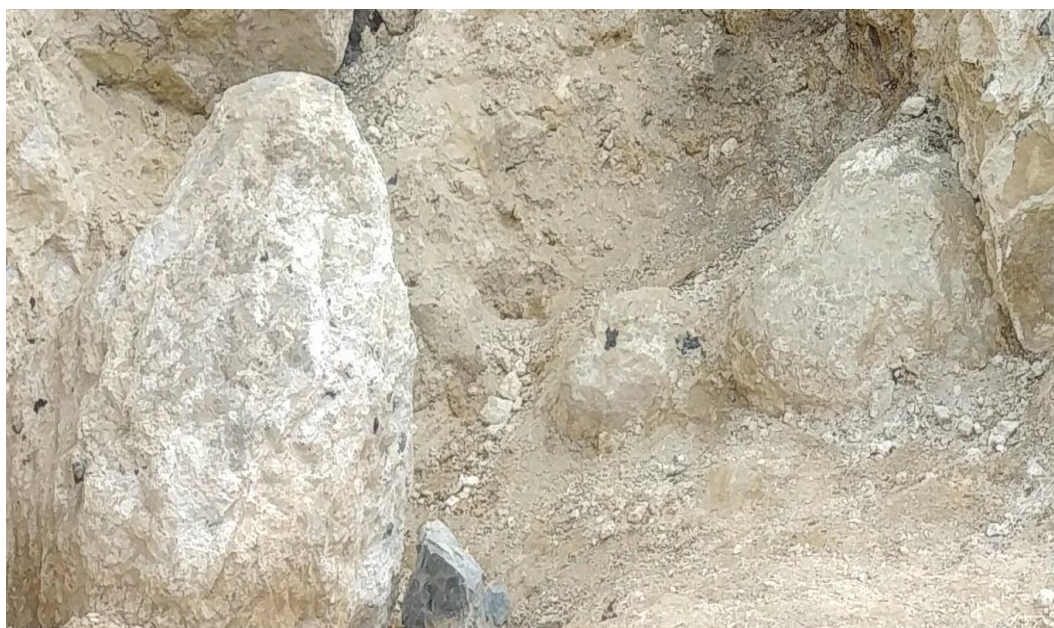
**Fotografía 7.** Calizas margosas poco fracturadas, moderadamente meteorizadas.  
**Coordenadas UTM WGS84, Norte: 9301995 – Este: 755160.**

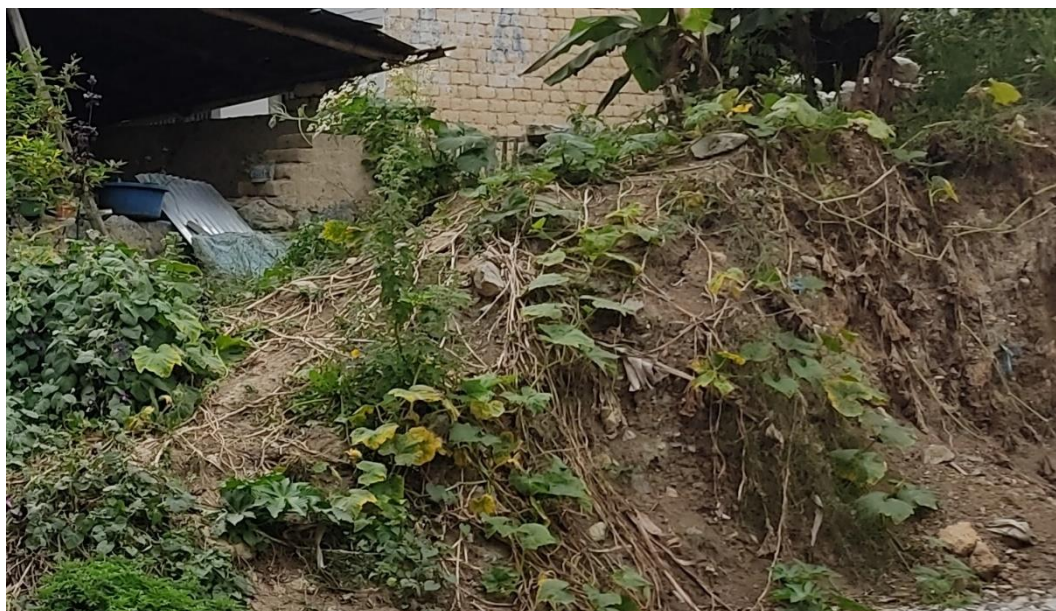
Son depósitos de piedemonte, originados por la movilización de materiales provenientes de las laderas por acción de la gravedad y agua. Están conformados por gravas (20%), bloques (15%) de origen calcáreo de forma angulosos, en matriz arcillo – limosa (fotografía 8).

**Fotografía 8.** Depósito conformado por gravas, bloques de origen calcáreo de forma angulosos, en matriz arcillo – limosa.

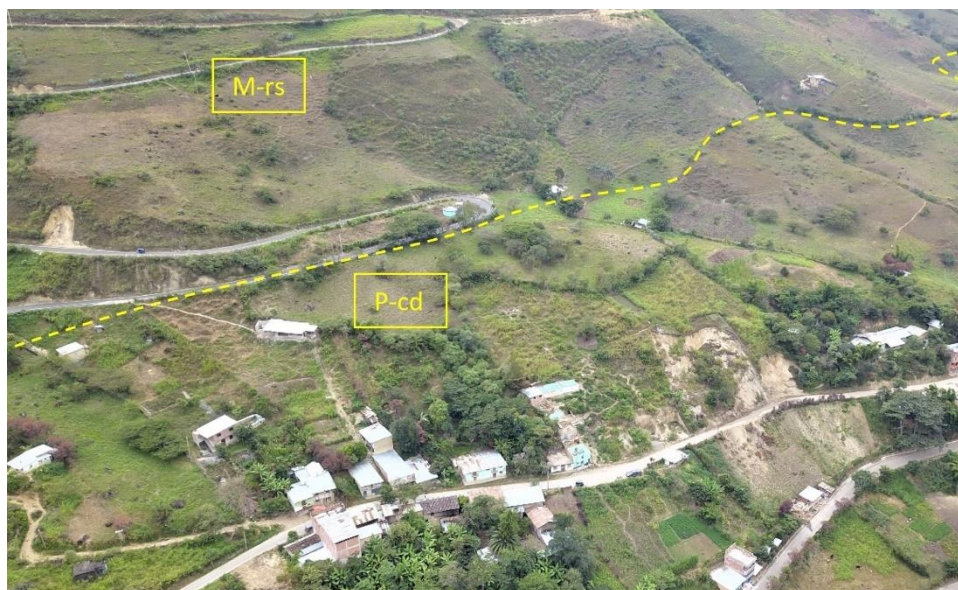
Conformada por acumulación intercalada de materiales relacionados a movimientos en masa como deslizamientos y fuente de origen cercano, constituido por gravas y bloques subredondeados en una matriz arcillo limosa, en esta subunidad se originó el deslizamiento en el sector Santa Ana (figura 10), esta sub unidad también está presente en dirección sur del sector evaluado en el pasaje Che Guevara.

**Figura 10.** Se observa en el sector evaluado las sub unidades de montaña en roca sedimentaria y vertiente o piedemonte coluvio – deluvial en el sector Santa Ana.

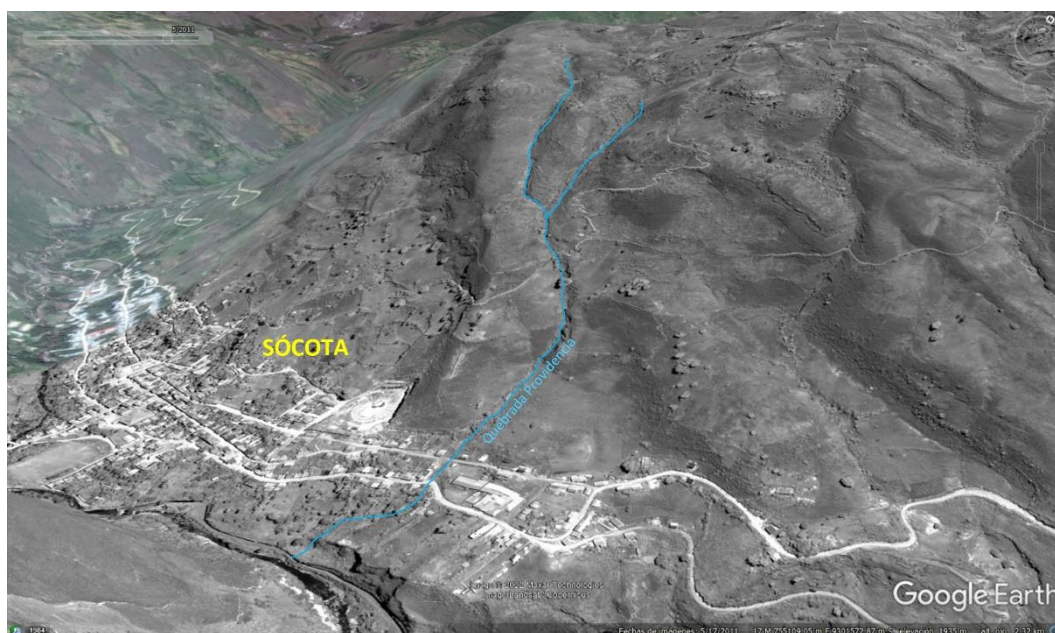
Sin embargo, en la imagen satelital del año 2011, se puede comentar que a lo largo de la quebrada no existe movimiento que pueda afectar la zona urbana (figura 21). Pero en el 2017 con la apertura de una trocha carrozable (figura 22), que corta la quebrada Providencia, gran parte del material extraído del talud de corte durante la construcción es depositado en el talud de relleno, sin un criterio técnico, quedando suelto y en dirección a la quebrada (figura 23 y 24); siendo utilizado a la actualidad ese sector como zona de botadero de escombros (materiales de construcción) y una cantera, de la cual gran parte de material es esparcida en la parte baja (talud de relleno), material con dirección a la quebrada, que en temporadas es arrastrado hacia el curso de agua originando un flujo de detritos que afecta la parte baja (pasaje Che Guevara), la dirección del movimiento es de norte a sur.

**Figura 21.** En la imagen del 2011, se observa que en la quebrada Providencia no existe ningún proceso de movimiento de masa que pueda afectar en la parte baja a las viviendas.  
 Fuente: Google Earth.
