**Informe Técnico N° A7303**

# EVALUACIÓN DE PELIGROS GEOLÓGICOS POR MOVIMIENTOS EN MASA EN LA COMUNIDAD CAMPESINA DE VICHAYCOCHA

Departamento Lima  
Provincia Huaral  
Distrito Pacaraos

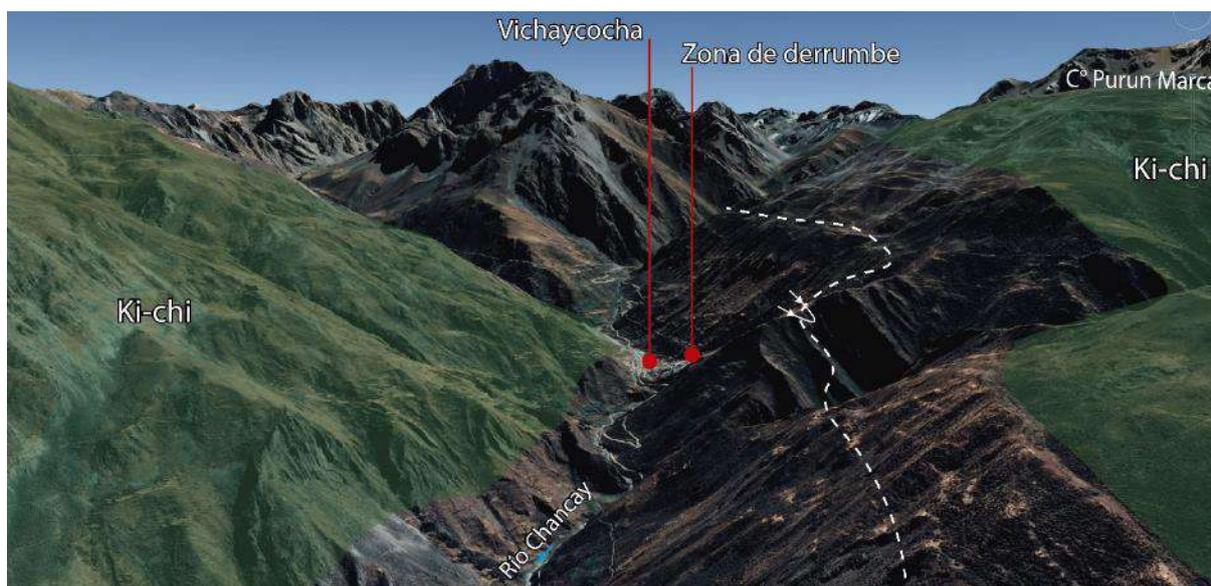
Localmente, afloran a la altura de la comunidad campesina de Vichaycocha, en ambas márgenes del río Chancay, por encima de la zona de derrumbe. Según la interpretación del mapa geológico del cuadrángulo de Canta, esta Formación hacia el SE conforma el flanco derecho de un sinclinal tumbado; y hacia el NW, se encuentra limitado por una falla de rumbo dextral (figura 9). Los afloramientos se encuentran fracturados produciendo caídas de rocas que conforman depósitos coluviales y coluvio-deluviales.

**Figura 9.** Afloramientos de la Formación Chimú, en ambas márgenes del río Chancay.

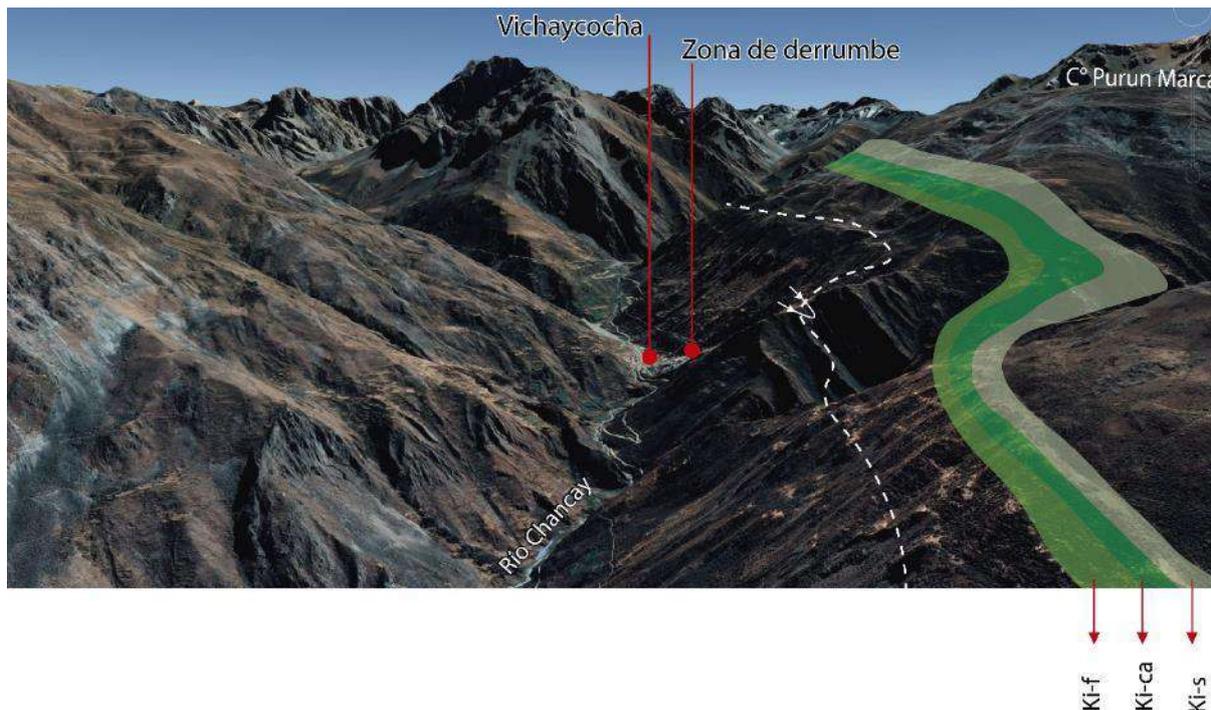
**Figura 10.** Afloramientos de las formaciones Santa, Carhuaz y Chimú, en la margen izquierda del río Chancay.

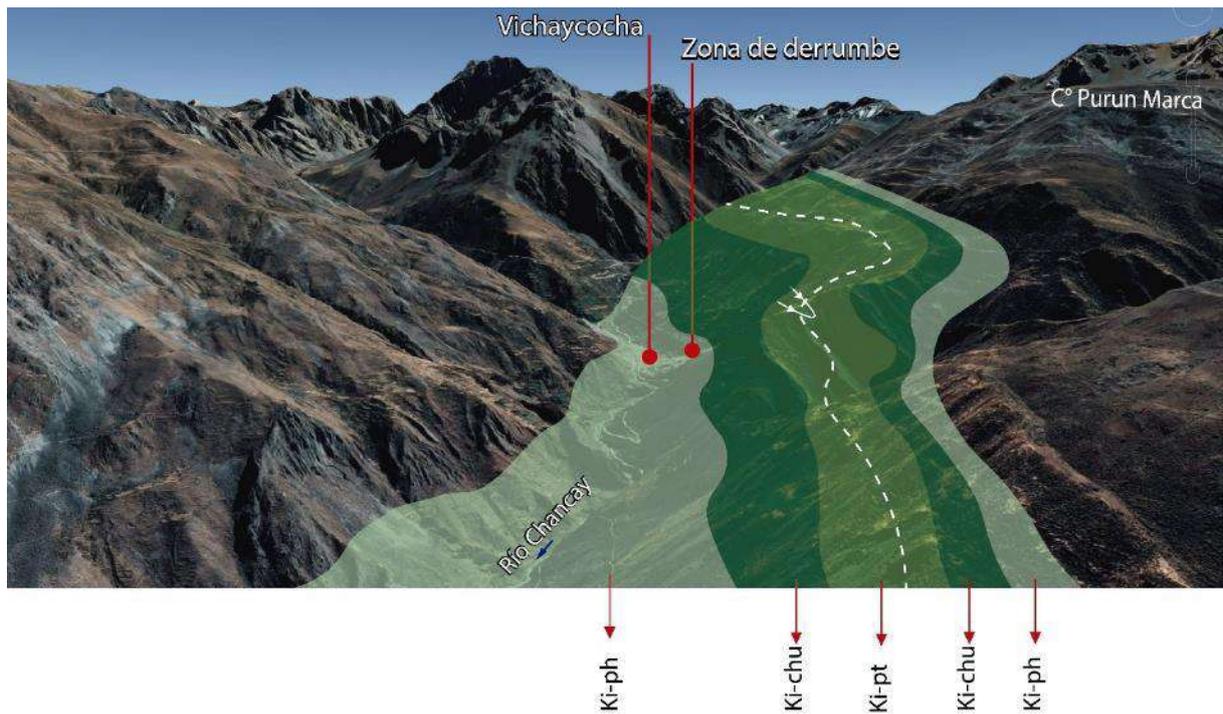
**Figura 11.** Afloramientos de las formaciones Pariahuanca, Chúlec y Pariatambo.

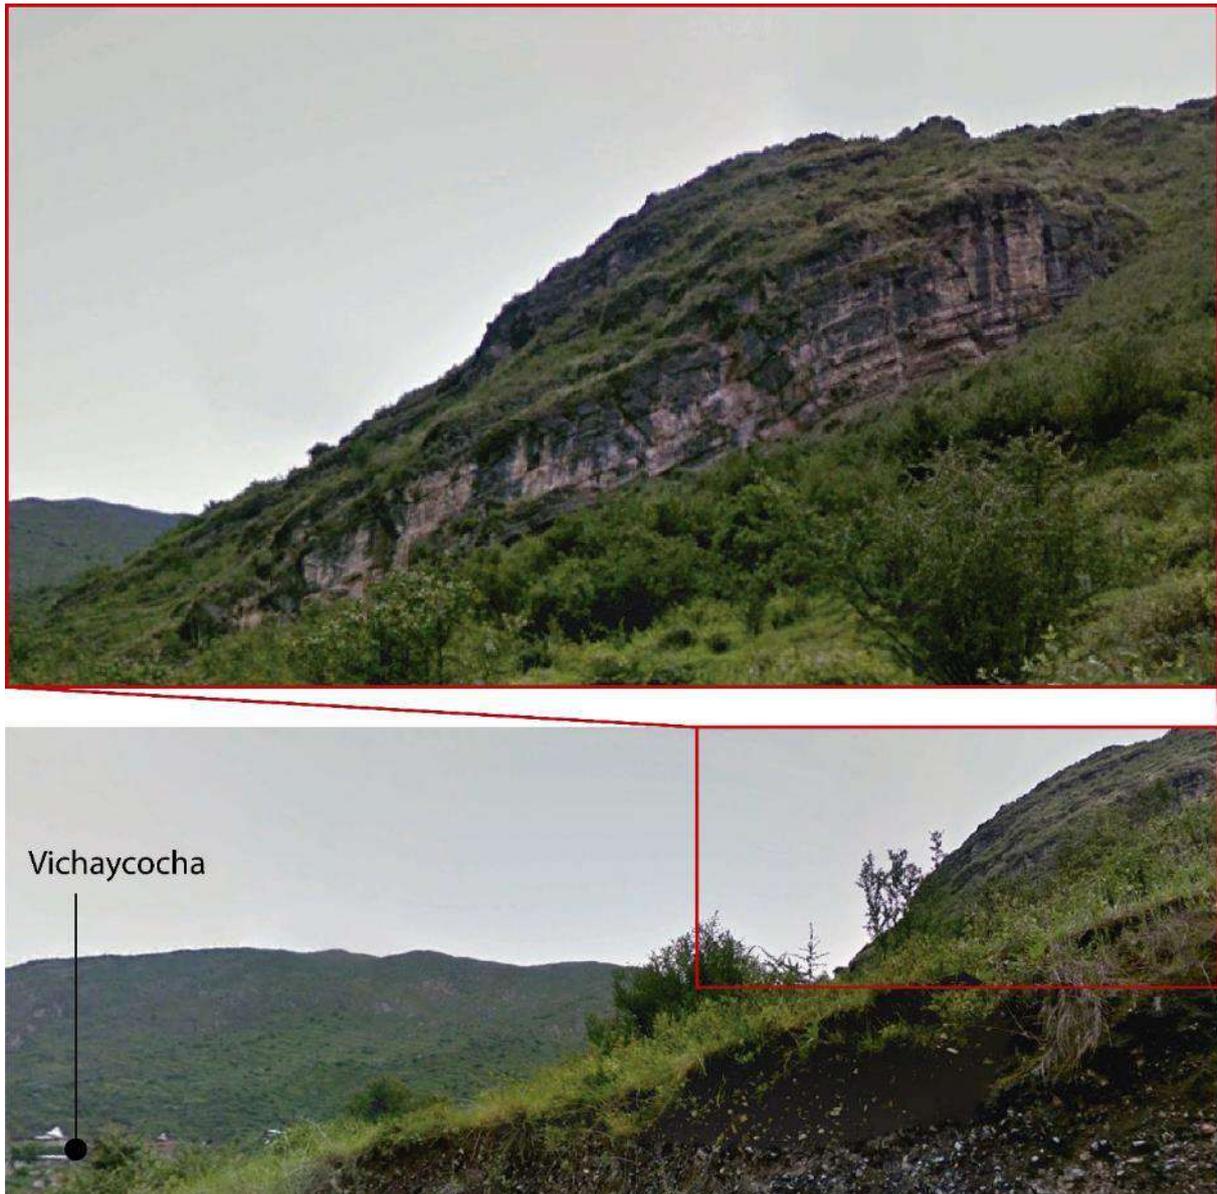
Esta Formación aflora en ambas márgenes del río Chancay, especialmente en la carretera de acceso a la comunidad campesina de Vichaycocha, así como en la parte alta y baja del sector de inspección (figuras 11, 12 y 13) formando parte de ambos flancos del sinclinal tumbado. Geotécnicamente, presenta un grado de fracturamiento medio (F3), con espaciamientos entre 10 y 30 cm (Grado de meteorización de rocas ISRM,1981). Ver cuadro 3.

**Figura 13.** Afloramientos de calizas de la Formación Pariahuanca, aflorantes en la margen izquierda del río Chancay, carretera de acceso a Vichaycocha.

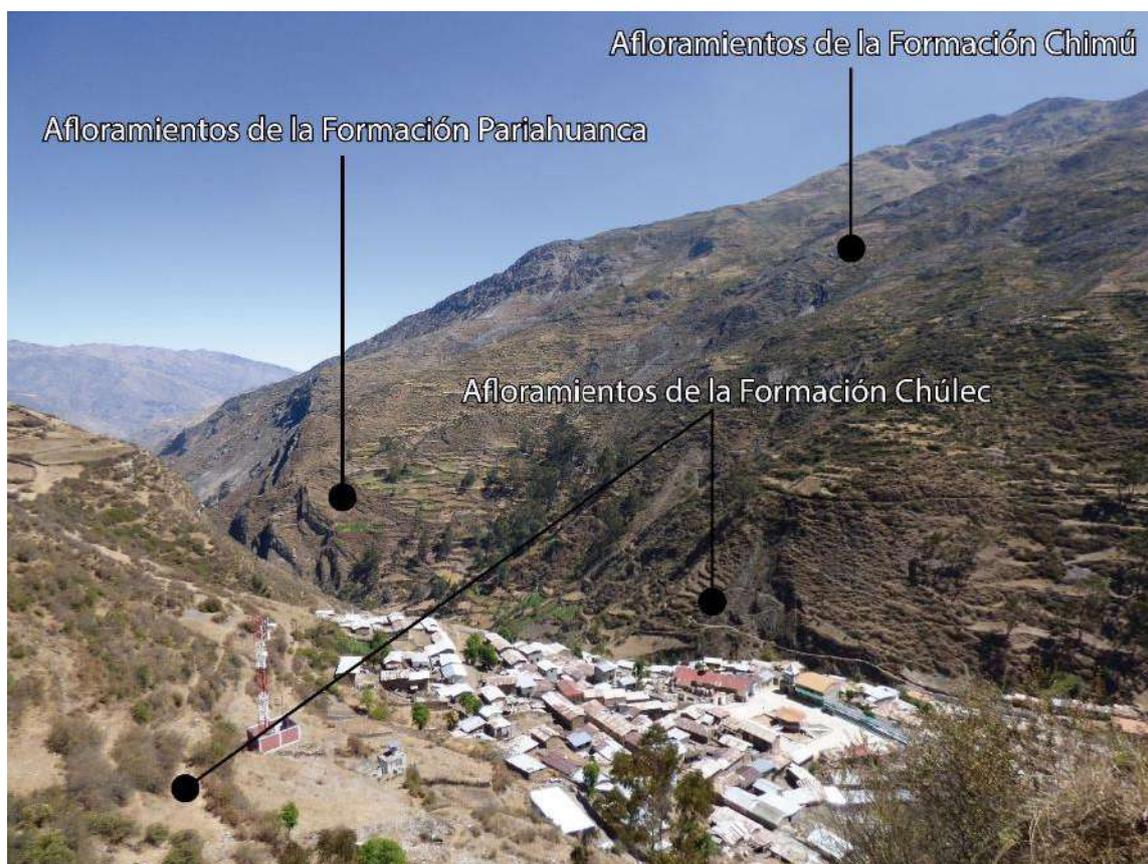
Según el mapa del cuadrángulo de Canta esta es la principal Formación aflorante en el sector de Vichaycocha (figura 14). Localmente, se observan en la ladera oeste cerro Purun Marca (margen izquierda del río Chancay) calizas medianamente a muy fracturadas (separación entre fracturas de 5 y 30 cm), con niveles moderados de meteorización (figura 14), intercalados con niveles de calizas fragmentadas y un nivel alto de meteorización (fotografía 2). Ver cuadro 4.

**Figura 14.** Principales Formaciones aflorantes alrededor de la comunidad campesina de Vichaycocha.

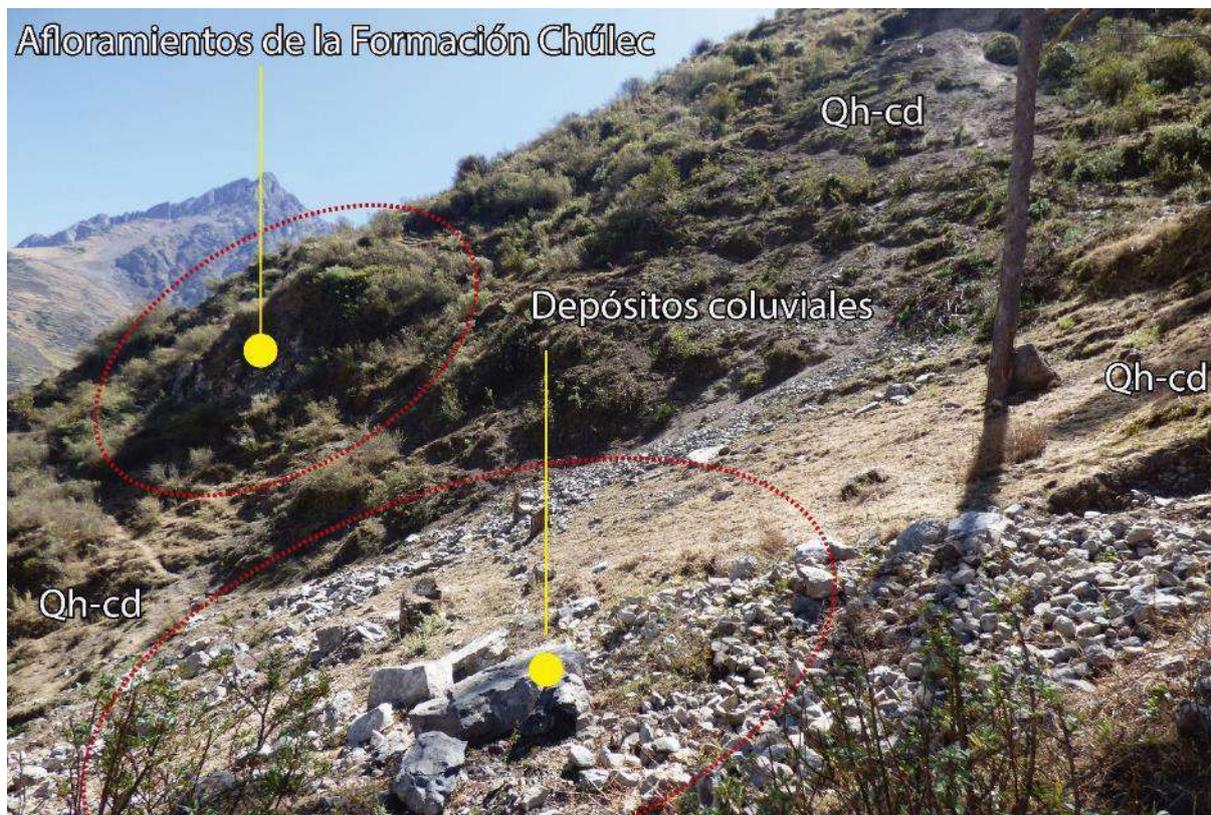
Los depósitos coluviales, se sitúan sobre la vertiente coluvio deluvial, provienen principalmente de caída de rocas y derrumbes de las Formaciones plegadas que conforman el cerro Purun Marca, los bloques caídos varían de 10 cm hasta 2.5 m (figura 17).

**Figura 17.** Depósitos cuaternarios en el sector de Vichaycocha, obsérvese como los depósitos coluvio-deluviales (Qh-cd), cubren rocas parcialmente aflorantes de la Fm. Chúlec; también se observan bloques de roca (Depósitos coluviales) sobre los depósitos coluvio-deluviales (Qh-cd).

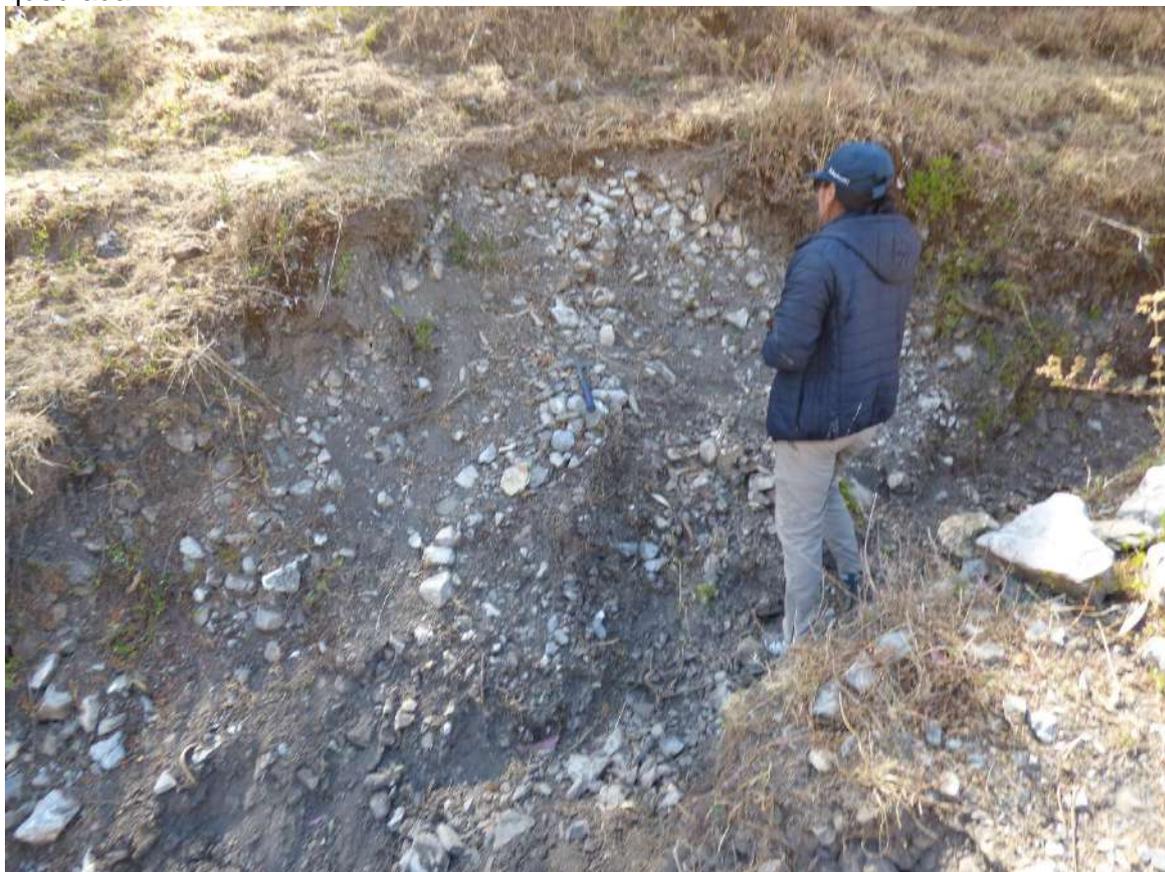
En este caso la quebrada Cocha y otras adyacentes han formado vertientes aluvio-torrenciales con fragmentos de roca de calizas, con diámetros entre 0.5 cm a 20 cm (fotografía 3), envueltos en una matriz areno-limosa suelta.

**Fotografía 3.** Depósitos proluviales en la margen de la quebrada Cochas.

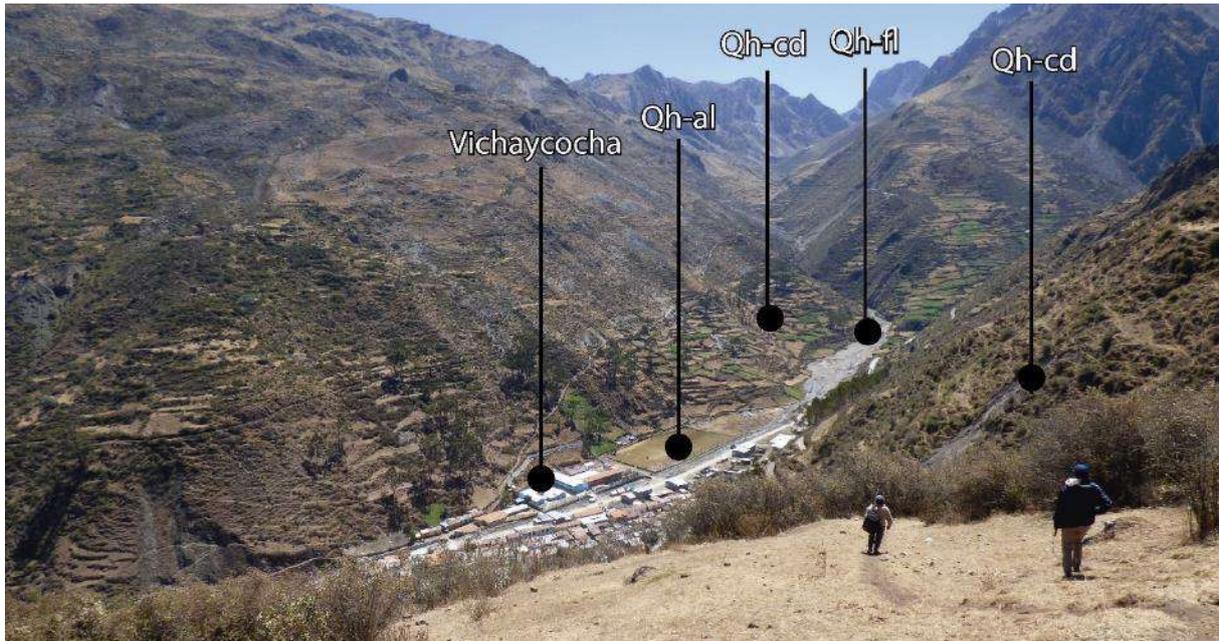
**Figura 18.** Obsérvense depósitos aluviales (Qh-al), en la margen derecha del río Chancay, así como depósitos coluvio deluviales (Qh-cd) adosados a las laderas de las montañas y depósitos fluviales en el cauce del río.

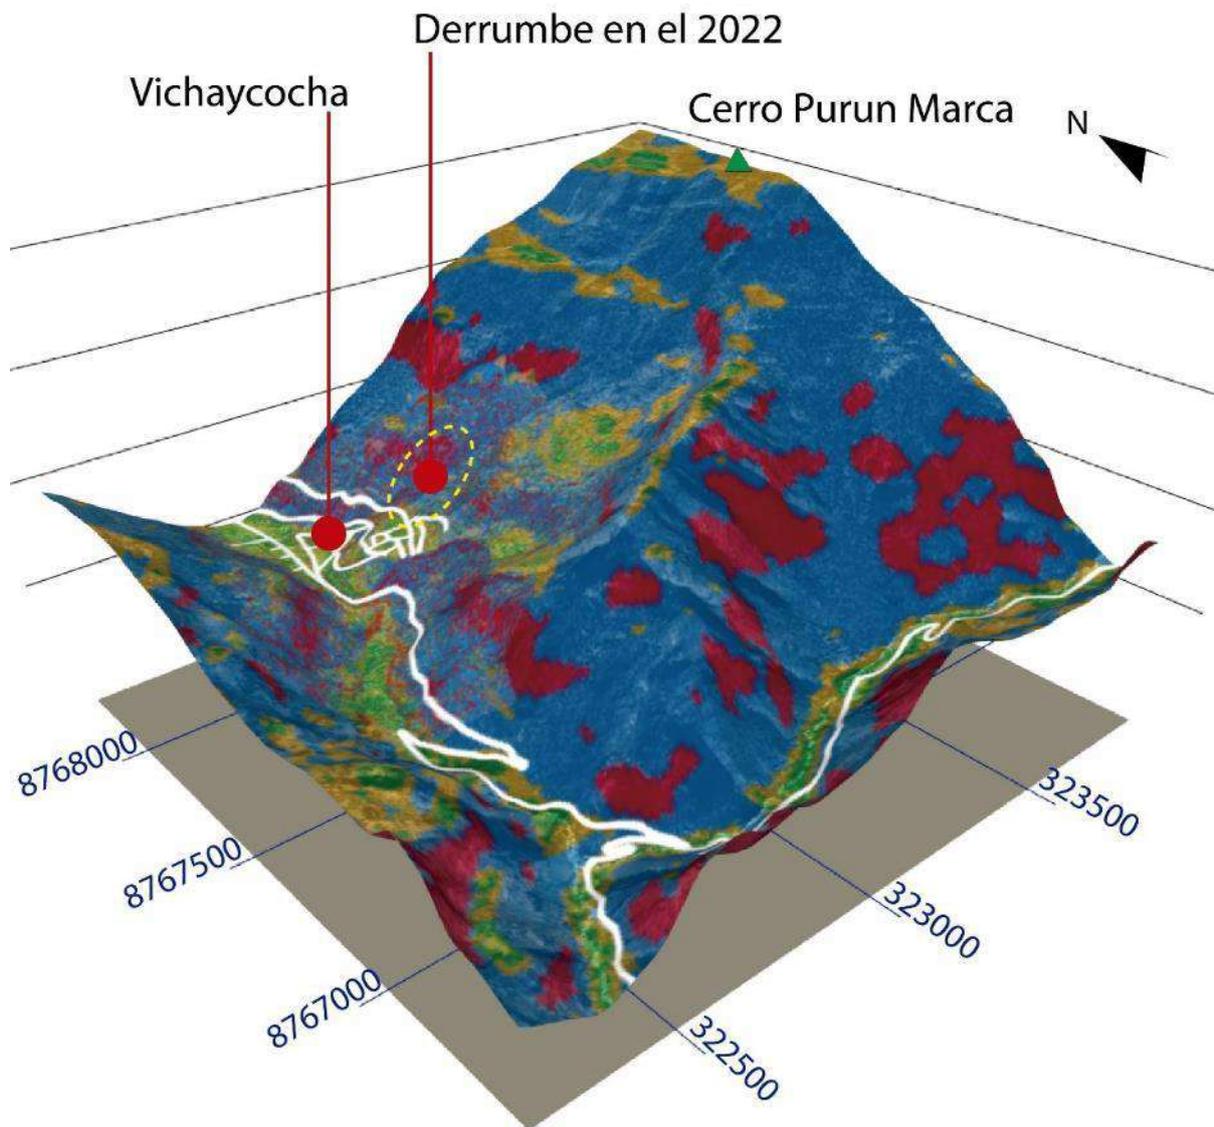
**Figura 20.** Representación de las pendientes en el área de estudio.

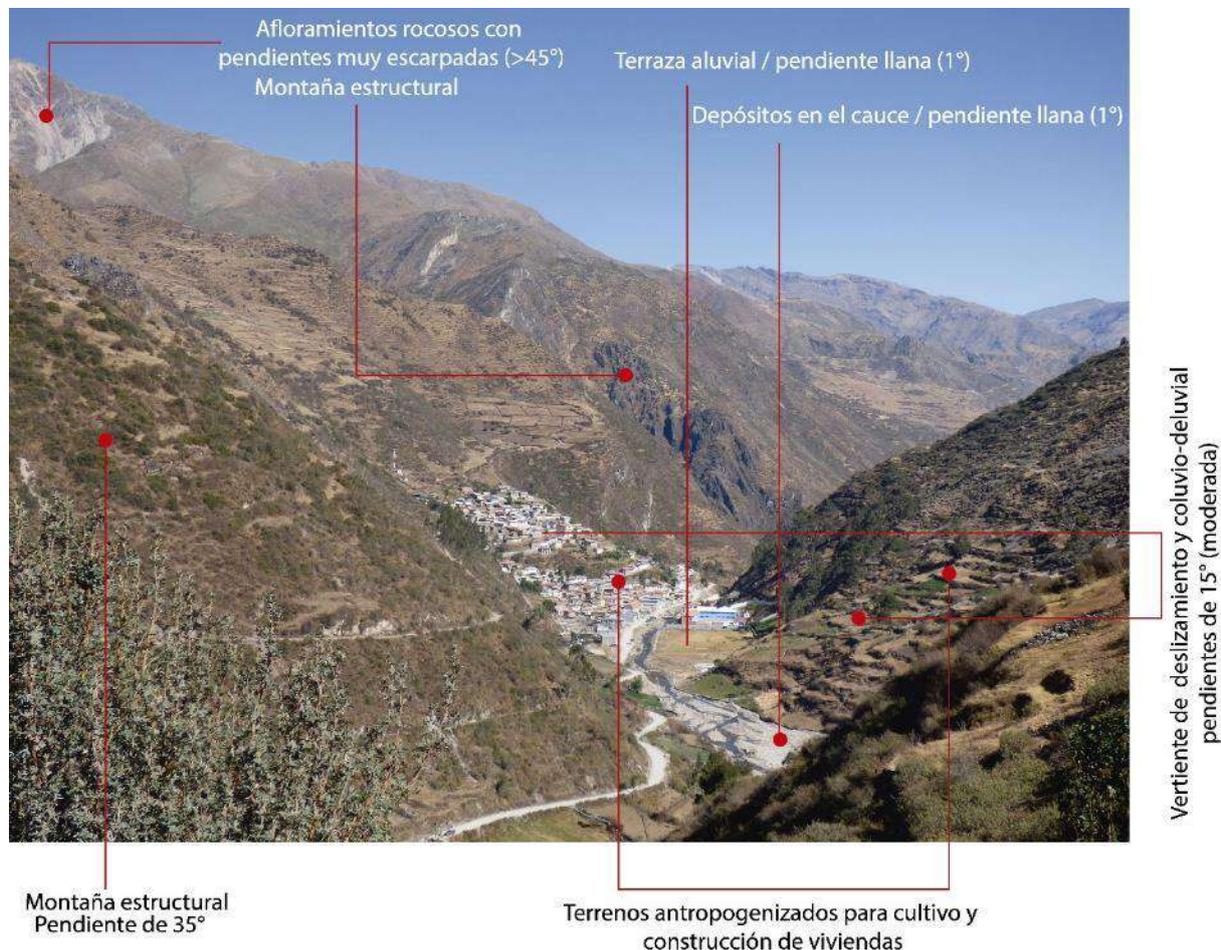
**Figura 21.** Principales unidades geomorfológicas y sus pendientes en los alrededores de la comunidad campesina de Vichaycocha, Vista desde aguas arriba.

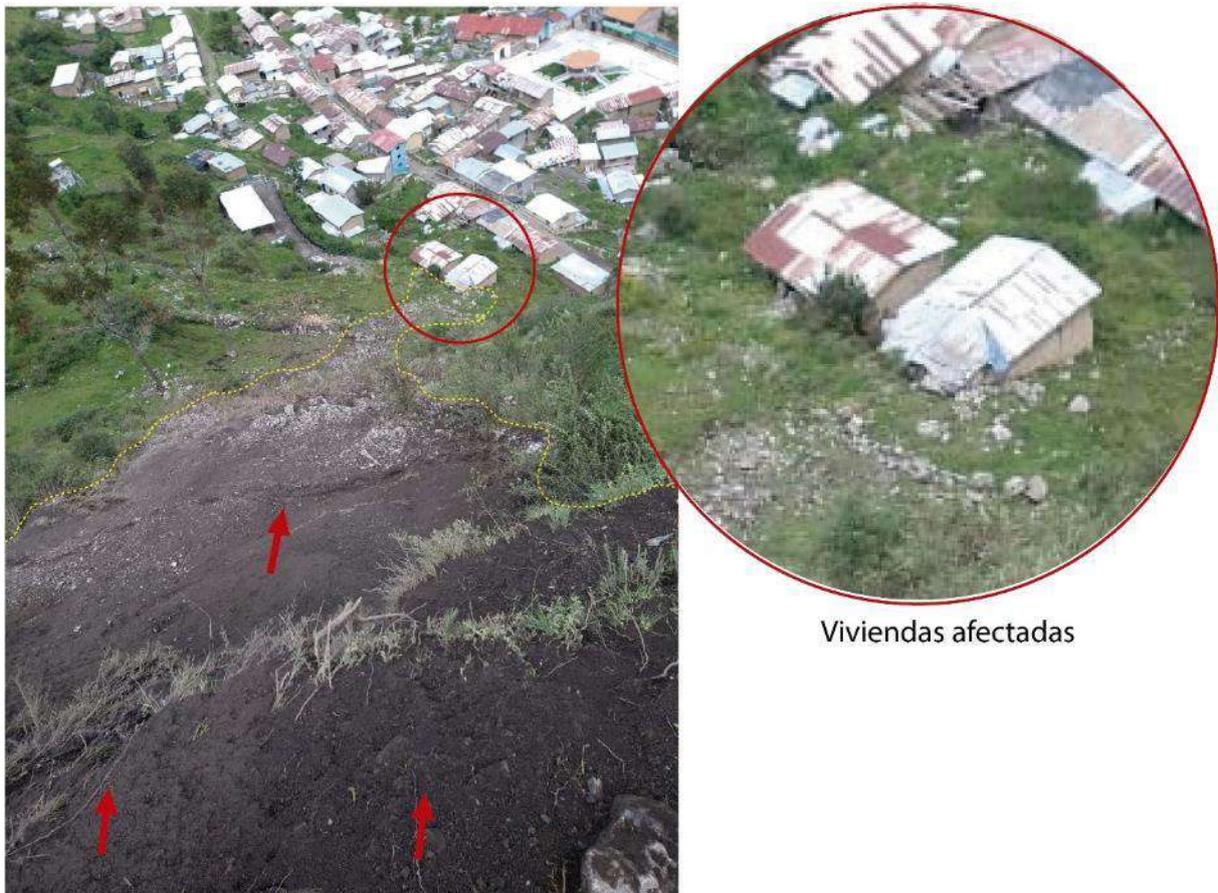
La pendiente, fracturación de los afloramientos, cubiertos por materiales detríticos poco consolidados y saturación de los terrenos por aguas de lluvia e infiltración de pozos de agua (bebederos de animales) ubicados en la parte superior de Vichaycocha, disminuyeron la resistencia al corte de la ladera, generando un derrumbe que provocó la caída del material detrítico y sus bloques (de diámetros entre 0.5 a 1m), así como el desprendimiento de fragmentos de roca fracturada de los afloramientos con diámetros superiores a 1 m (figura 25 y 26).

Viviendas afectadas

**Figura 27.** Vista del derrumbe del 2022, desde la parte superior, obsérvese las 02 principales viviendas afectadas.

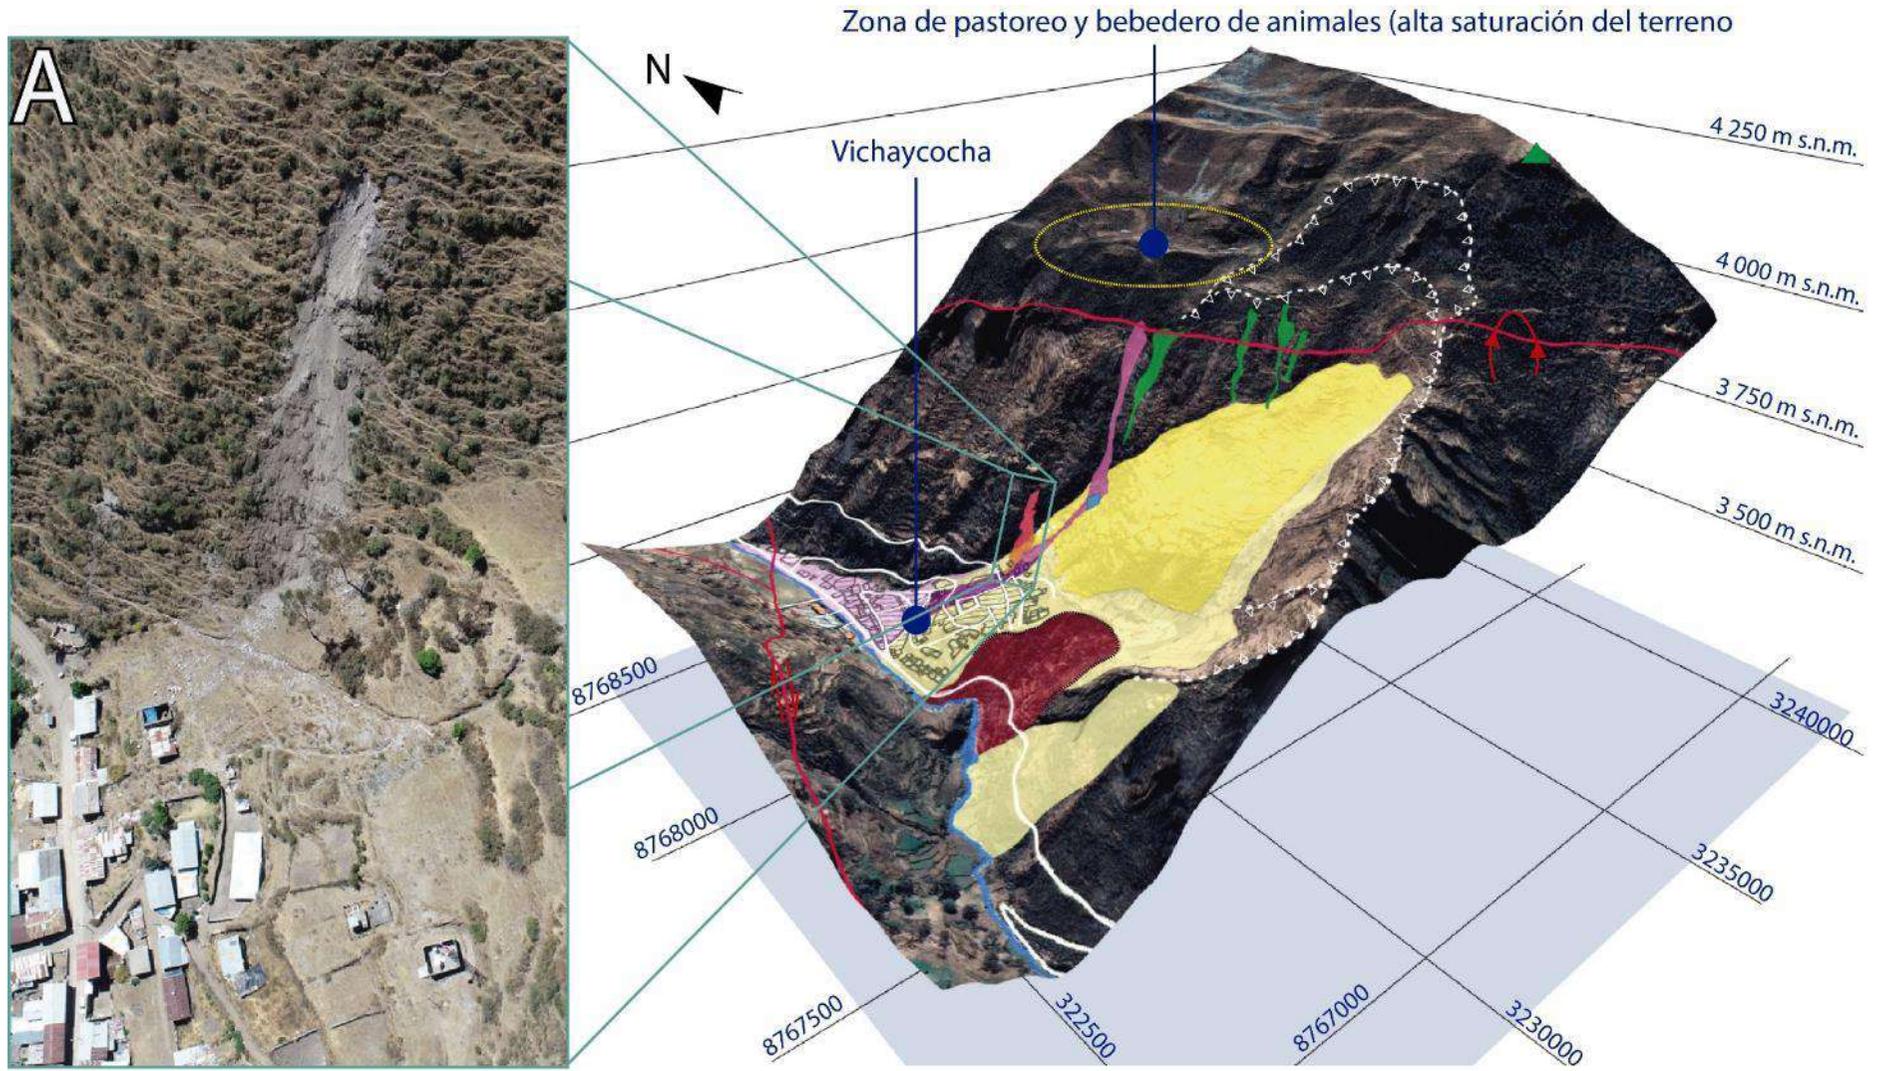
Se inician como uno o varios deslizamientos superficiales de detritos en las cabeceras o por inestabilidad de segmentos del cauce en canales de pendientes fuertes, en este caso la zona de mayor saturación correspondería a la zona de pozas de agua y pastoreo de animales ubicadas encima de la zona de arranque del flujo de 2001 (figura 36).

**Figura 36.** Movimientos en masa en ladera oeste del cerro Purun Marca, comunidad campesina de Vichaycocha, su leyenda se describe en el cuadro 6.
