**Informe Técnico N° A7311**

# EVALUACIÓN DE PELIGROS GEOLÓGICOS POR MOVIMIENTOS EN MASA EN LAS LOCALIDADES DE SHUSURO, YANASAMANA Y YANAQUERO

Departamento Cajamarca  
Provincia Celendín  
Distrito Celendín

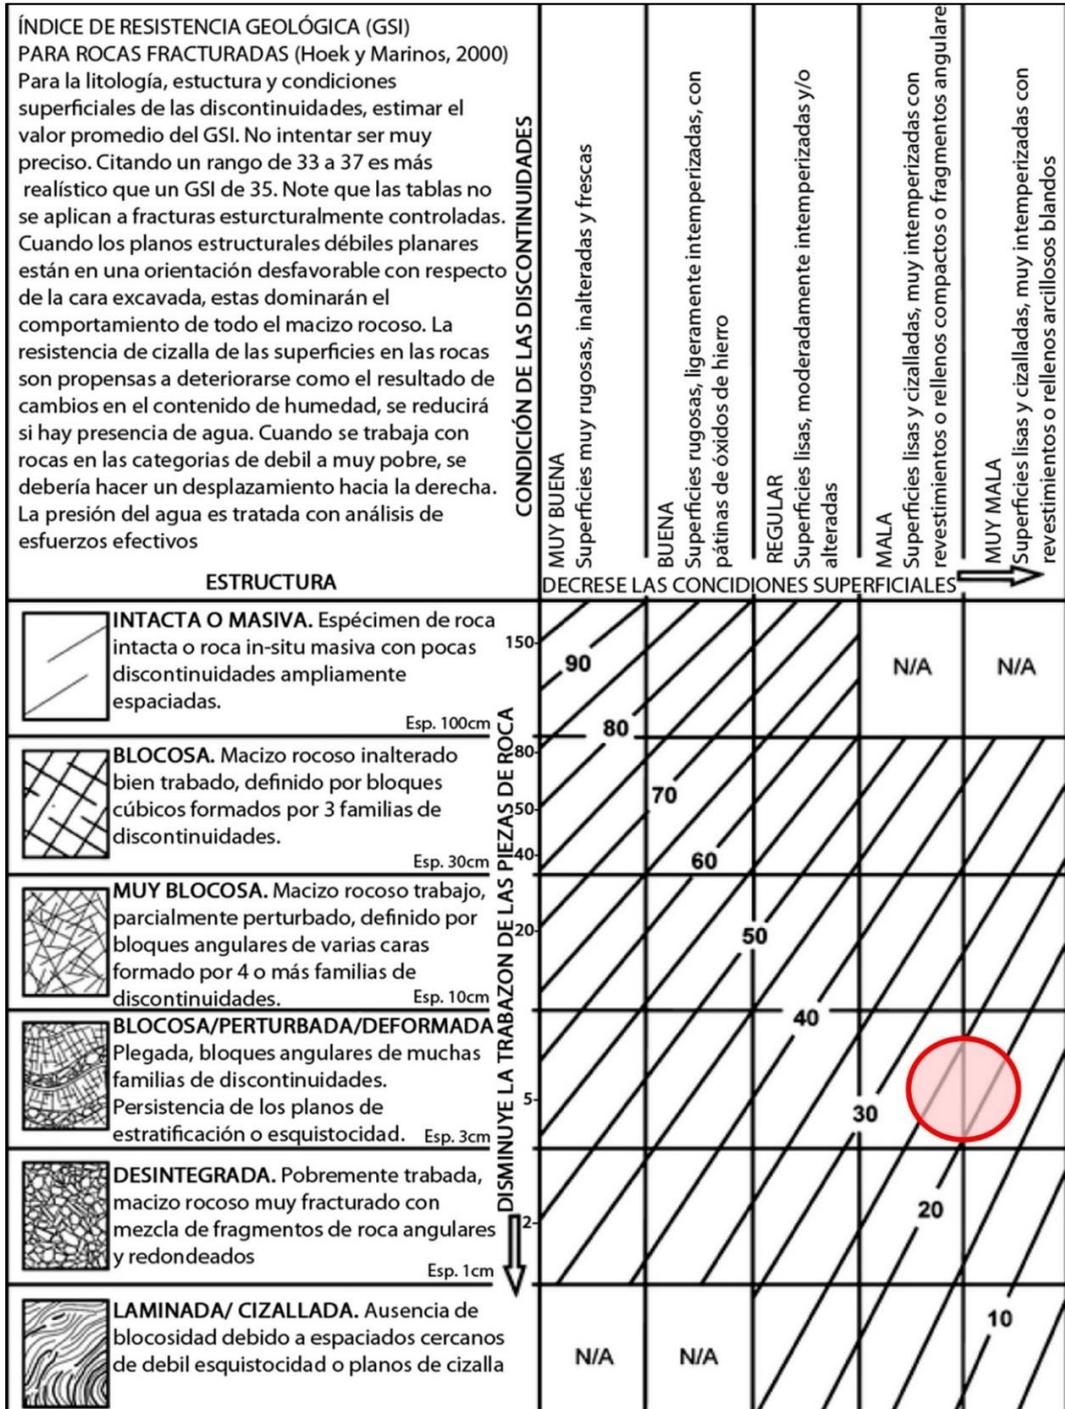
Estas unidades están constituidas por calizas con abundante fauna fósil intercaladas con lutitas calcáreas muy deleznable. Sus afloramientos se encuentran a lo largo de toda la vía CA-109, caracterizado por macizos muy fracturados y altamente meteorizados (Fotografía 1); además, sus discontinuidades están rellenas por calcita cristalizada o arcillas; su Índice de Resistencia Geológica es Bajo (GSI de 23) (Figura 4).

**Figura 4.** Estructura y calidad de las discontinuidades de los macizos rocosos de la Formación Chúlec (Kichu), GSI promedio de 23. **Fuente:** Tabla del Índice Geológico de Resistencia GSI (Hoek, 2007).

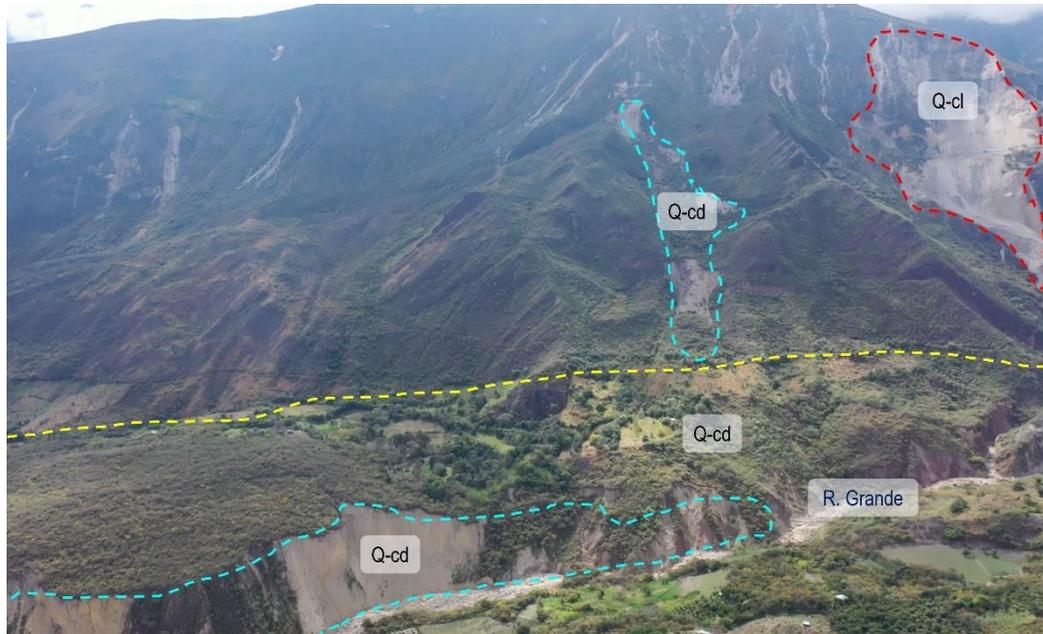
Son producto de derrumbes, donde la gravedad ha sido el principal agente desencadenante y de transporte, por lo que su composición es mayoritariamente de bloques y cantos angulosos con poca cantidad de suelos finos. En el valle del río Grande se cartografió un depósito coluvial en el flanco este (Figura 7).

**Figura 7.** Vista al flanco este del valle del río Grande, donde se aprecian depósitos coluviales (Q-cl), coluvio-deluvial (Q-cd) antiguos (en línea amarilla) y recientes (en línea discontinua celeste).

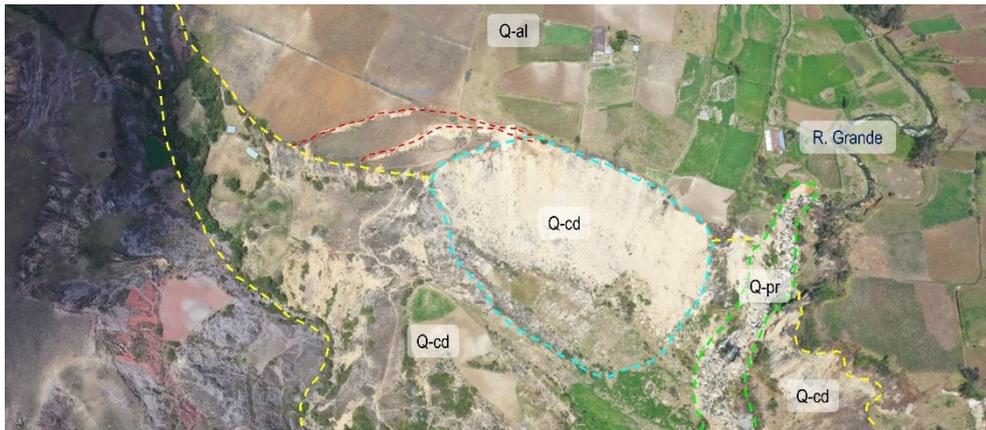
En la zona estudiada se ha cartografiado un antiguo depósito aluvial al sur, que constantemente ha sido erosionando generando otros tipos de depósitos (coluvio-deluviales y proluviales), incluso hoy en día se han registrado escarpes en formación de deslizamientos (Figura 9).

**Figura 9.** Depósito aluvial Q-al en la parte sur de la zona.

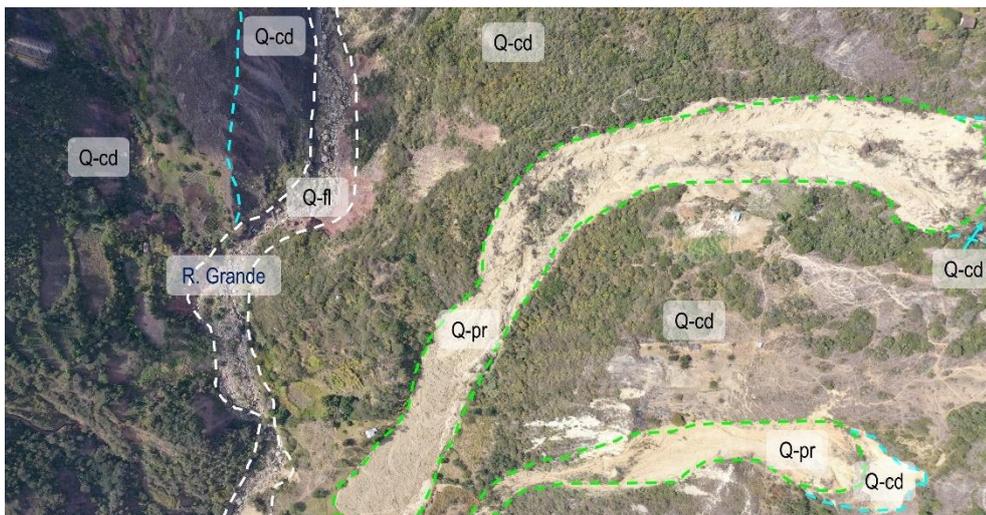
**Figura 10.** Vista al río Grande, donde se ha generado un depósito fluvial Q-fl, a partir de los suelos movilizados de otros depósitos como coluvio-deluviales Q-cd y proluviales Q-pr.

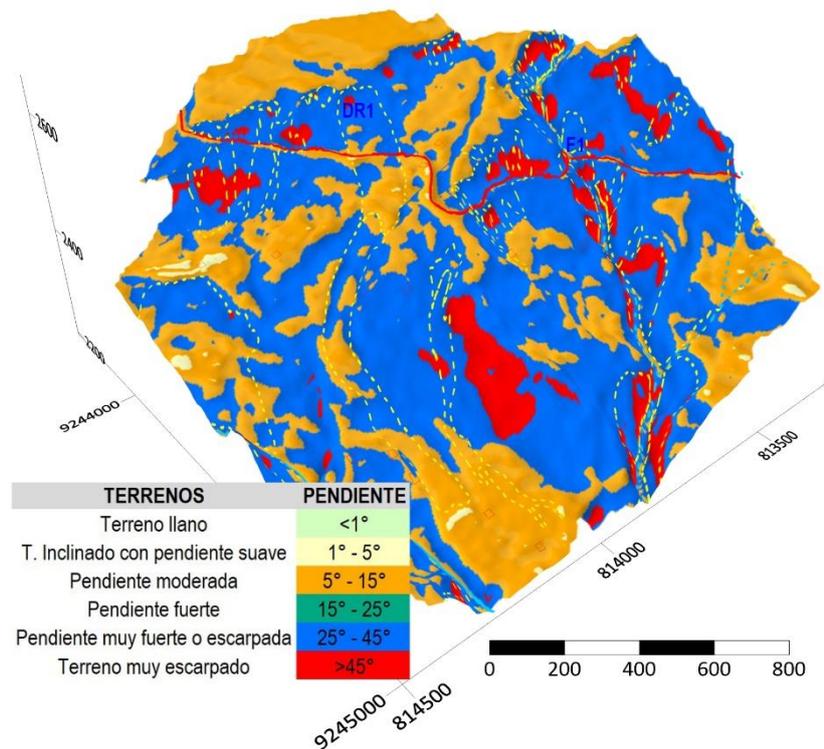
En la localidad de Shusuro los movimientos en masa se han desencadenado en terrenos con pendiente muy fuerte a muy escarpada ( $25^\circ$  a  $>45^\circ$ ). (Figura 12, Mapa 2).

**Figura 12.** Modelo 3D de las pendientes del terreno afectado por los movimientos en masa (en línea amarilla) en la localidad de Shusuro (vía CA-109 en color rojo), utilizando el MDE obtenido con el levantamiento fotogramétrico.

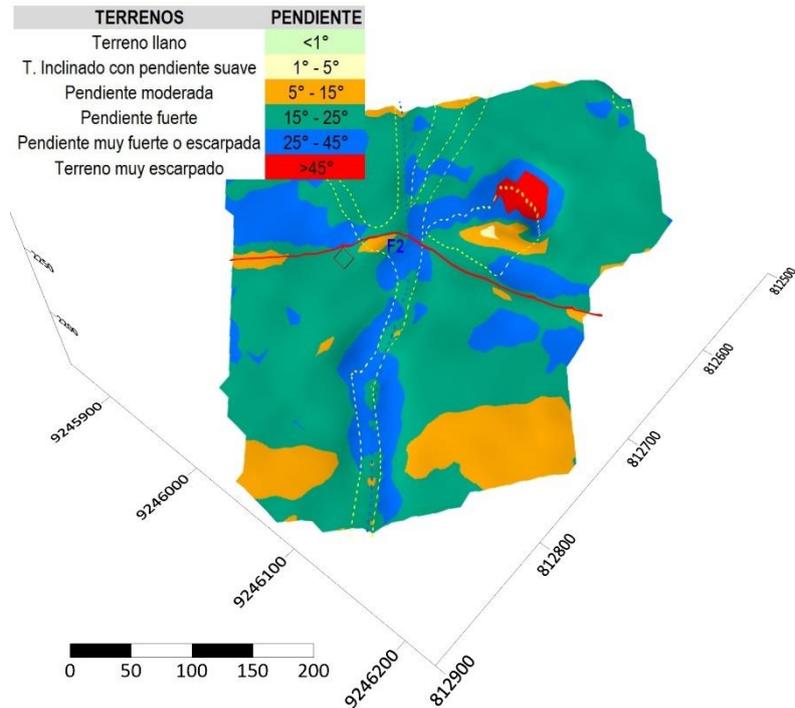
En las localidades de Yanasamana y Yanaquero los flujos de detritos se han originado en terrenos con pendiente muy escarpada ( $>45^\circ$ ); sin embargo, al llegar a la vía CA-109, los trazos longitudinales de las quebradas muestran pendientes de suaves ( $1^\circ$ - $5^\circ$ ) a muy fuertes ( $25^\circ$ - $45^\circ$ ), tal como se aprecia en la figura 14 (Yanaquero) y figura 13 (Yanasamana).

**Figura 13.** Modelo 3D de las pendientes del terreno afectado por los movimientos en masa (en línea amarilla) en la localidad de Yanasamana (vía CA-109 en color rojo), utilizando el MDE obtenido con el levantamiento fotogramétrico.

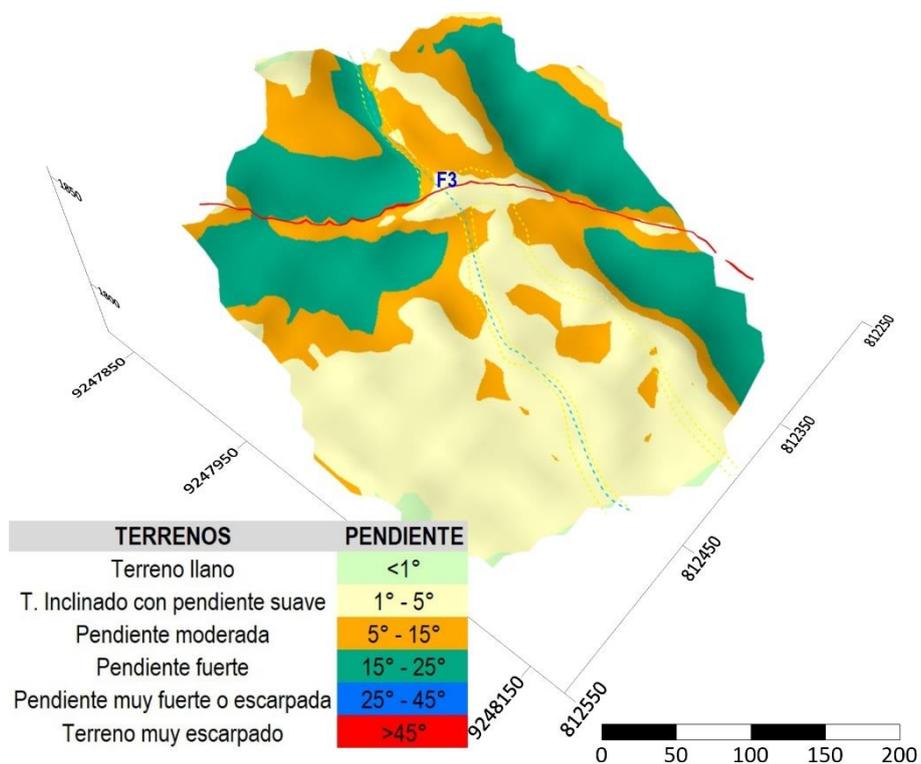
**Figura 14.** Modelo 3D de las pendientes del terreno afectado por los movimientos en masa (en línea amarilla) en la localidad de Yanaquero, quebrada El Oso (vía CA-109 en color rojo), utilizando el MDE obtenido con el levantamiento fotogramétrico.

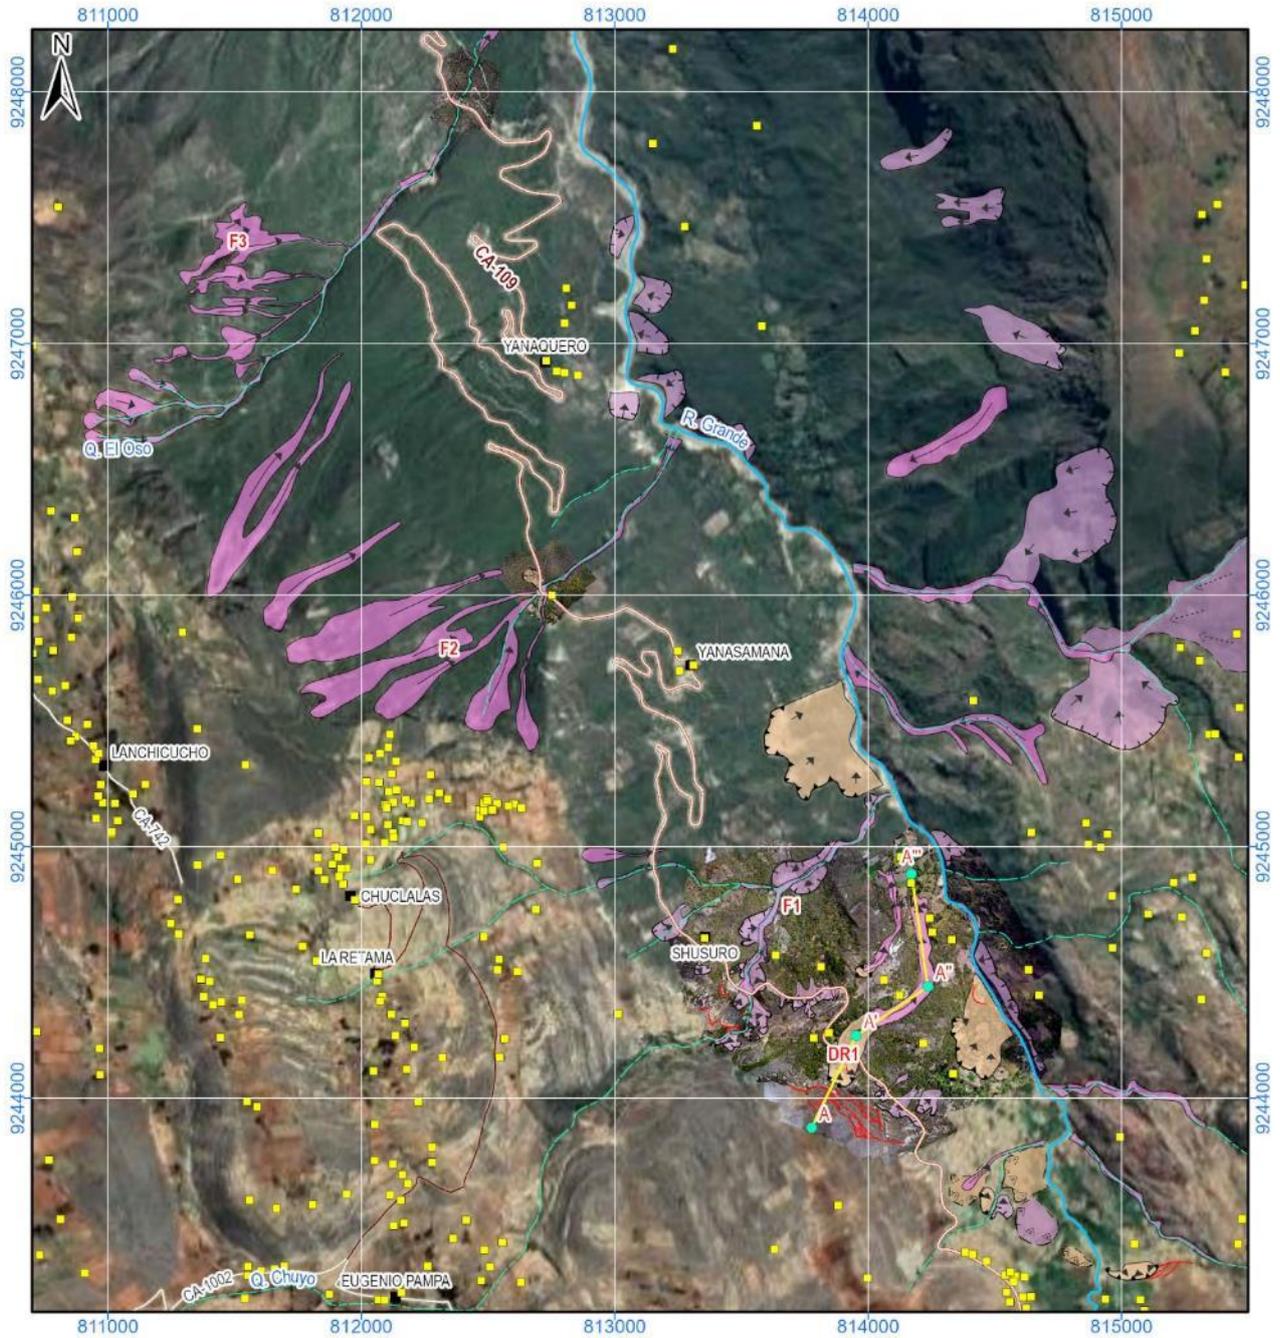
Se han cartografiado 36 derrumbes, 17 flujos de detritos y 10 deslizamientos, haciendo uso de ortofotos y modelos digitales de elevación generados con levantamientos fotogramétricos con dron y trabajos de campo, desarrollados el 24 de julio del 2022; esta cartografía se presenta en los Mapas 4-7 y los principales se describen a continuación.

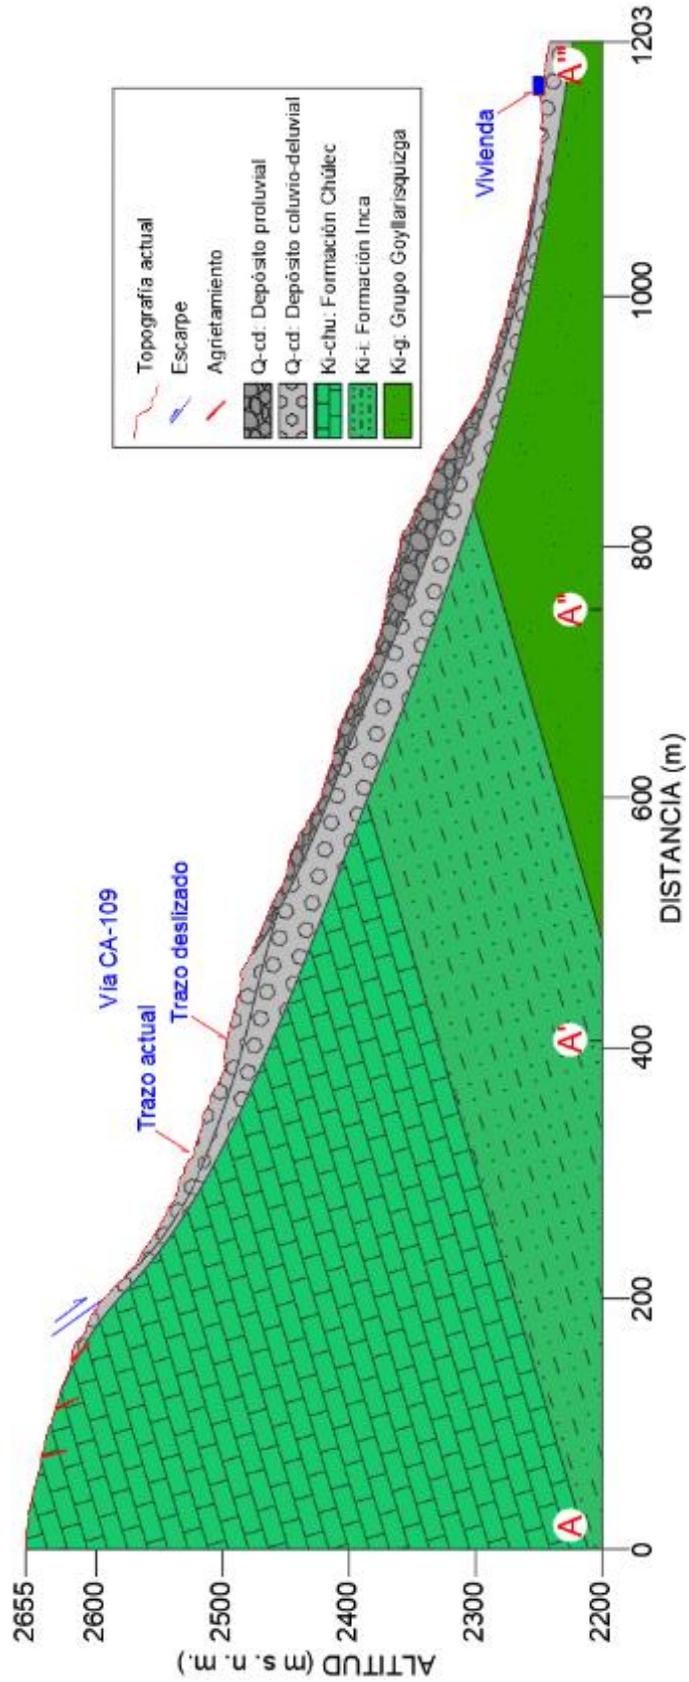
Figura 27. Perfil longitudinal A-A'-A''-A''' en la Localidad de Shusuro.

En el perfil A-A'-A''-A''' (Figura 27), corta la localidad de Shusuro (Mapa 4 y 5) se muestra el recorrido del movimiento complejo (deslizamiento-flujo), iniciado sobre la Vía CA-109 y su transcurso hasta la parte inferior del valle del río Grande; interpretando suelos coluvio deluviales antiguos sobre los cuales se originaron los movimientos en masa recientes y las unidades sedimentarias infrayacentes como las calizas de la Formación Chúlec, las lutitas de la Formación Inca y las areniscas del Grupo Goyllarisquizga.

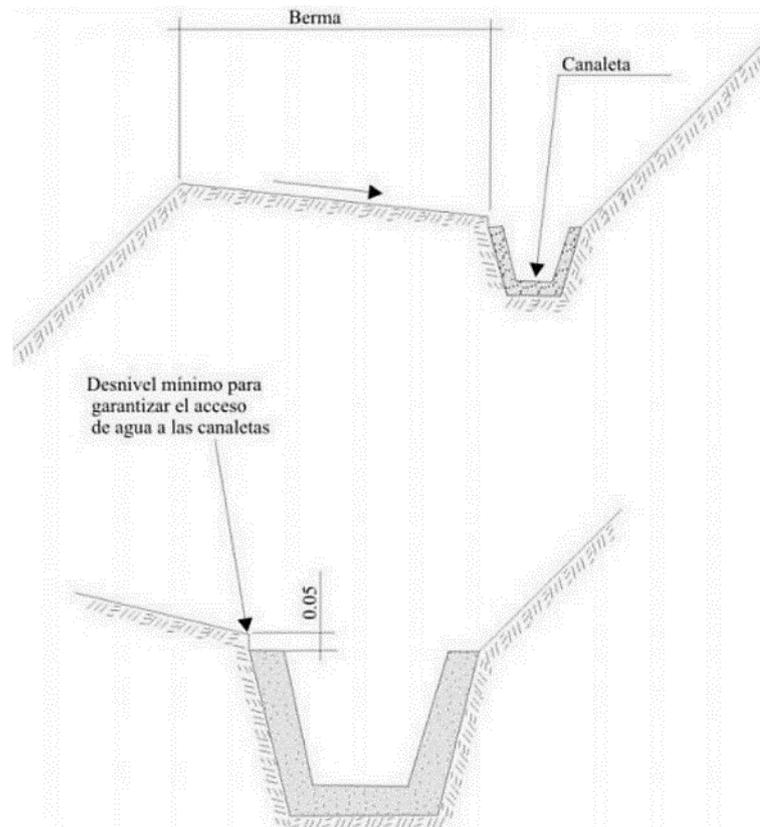
**Figura 28.** Detalle una canaleta de drenaje superficial (zanjas de coronación). Tomado de INGEMMET (2000).

- a. Construir drenes de coronación sobre los movimientos en masa evaluados, con una sección de concreto armado u otro material impermeable (como geomembranas o arcillas), a fin de evitar filtraciones (Anexo 2A – Figura 28), además de programar continuos trabajos de mantenimiento en estos.

Las zanjas construidas permiten la recolección de aguas superficiales, captan la escorrentía tanto de la ladera, como de la cuenca de drenaje arriba del talud y desvía el agua a las quebradas adyacentes al cuerpo de deslizamiento, evitando su infiltración, captando el agua de escorrentía, llevándola a un sitio lejos del deslizamiento. Éstas deben ser construidas en la parte superior al escarpe principal del deslizamiento (Figura 28). En las obras construidas - zanjas de drenaje es necesario impermeabilizar la caja hidráulica captando y evitando totalmente la infiltración de las aguas de escurrimiento la ladera, según las imágenes adjuntas.

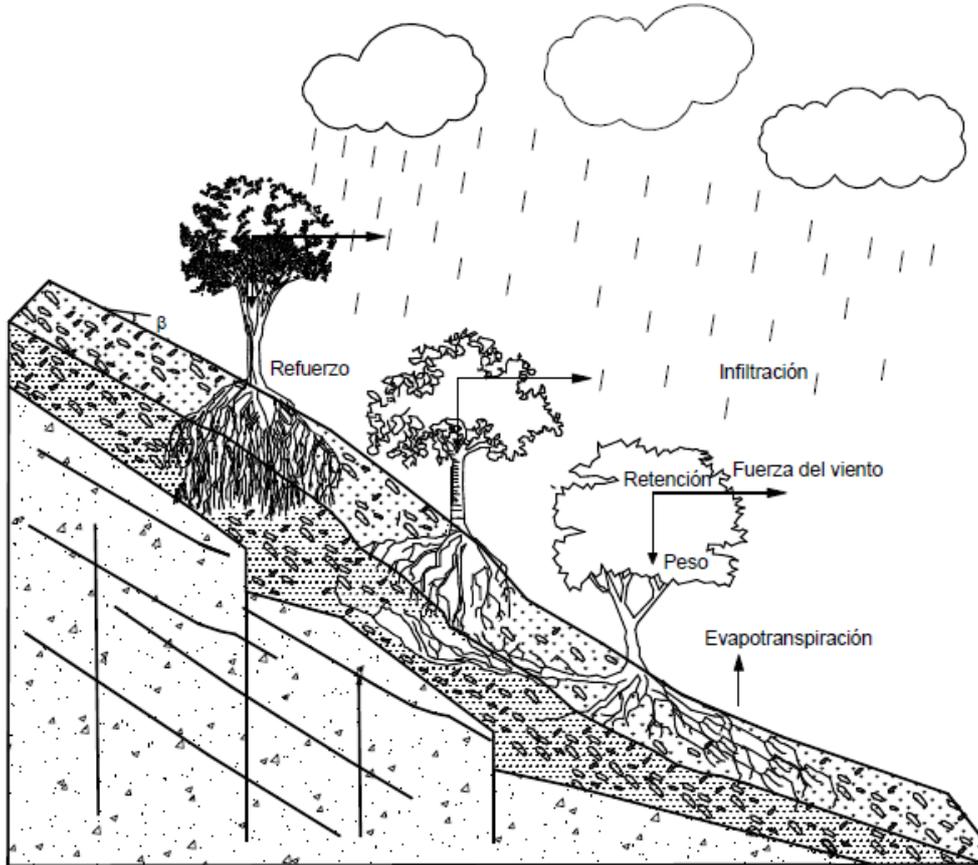
**Figura 29.** Estabilización de taludes utilizando vegetación. **Fuente:** Suarez, Díaz 2007.

- b. Instalar sistemas de alerta temprana, que contemplen la comunicación oportuna de eventos adversos (lluvias intensas) a la población.
- c. Reforestar las laderas de montaña con especies nativas y de raíces densas (Anexo 2b – figura 29 y fotografía 12).

**b. Revegetación y bioingeniería**

Los árboles y arbustos de raíz profunda aportan una resistencia cohesiva significativa a los mantos de suelo más superficiales y al mismo tiempo, facilitan el drenaje subterráneo, reduciendo en esta forma la probabilidad de deslizamientos poco profundos (Suárez Díaz, 2007).

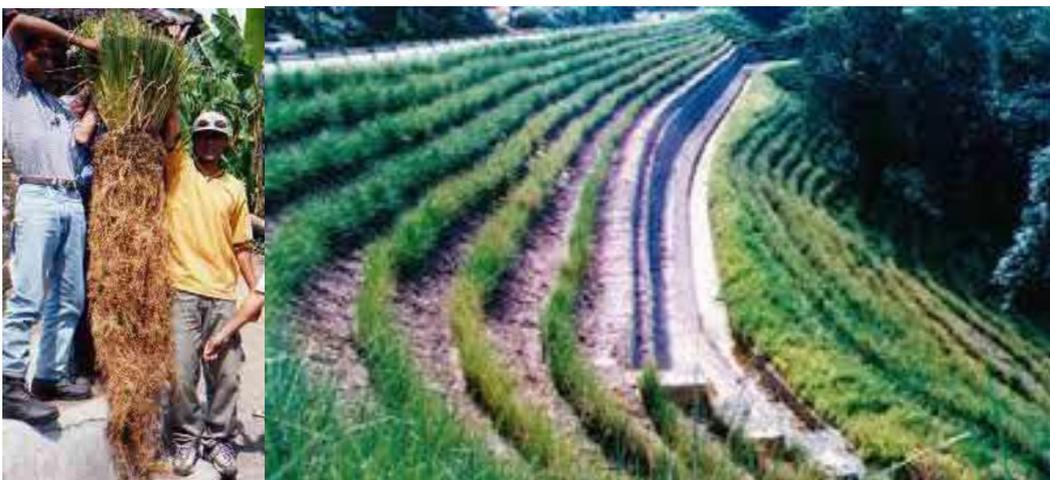
**Fotografía 12.** Ejemplo de bioingeniería con arbusto (vetiver) en taludes de materiales sueltos.
