Informe Técnico N° A7309

EVALUACIÓN DE PELIGROS GEOLÓGICOS POR DERRUMBES Y FLUJOS DE DETRITOS EN LAS LOCALIDADES DE VISTA ALEGRE Y NUEVO SAN MARTÍN

Departamento Cajamarca
Provincia Chota
Distrito Tacabamba

OCTUBRE
2022

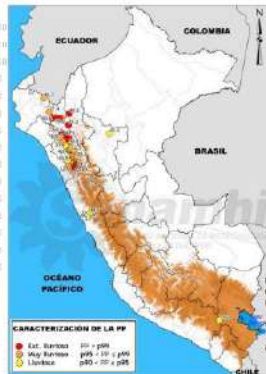
Figura 7

Se ha registrado un día «Ext. Lluvioso» en Amazonas, Cajamarca y La Libertad; además se presentó un día «Muy Lluvioso» en Cajamarca, La Libertad y Piura (Cuadro 4 y Figura 7).

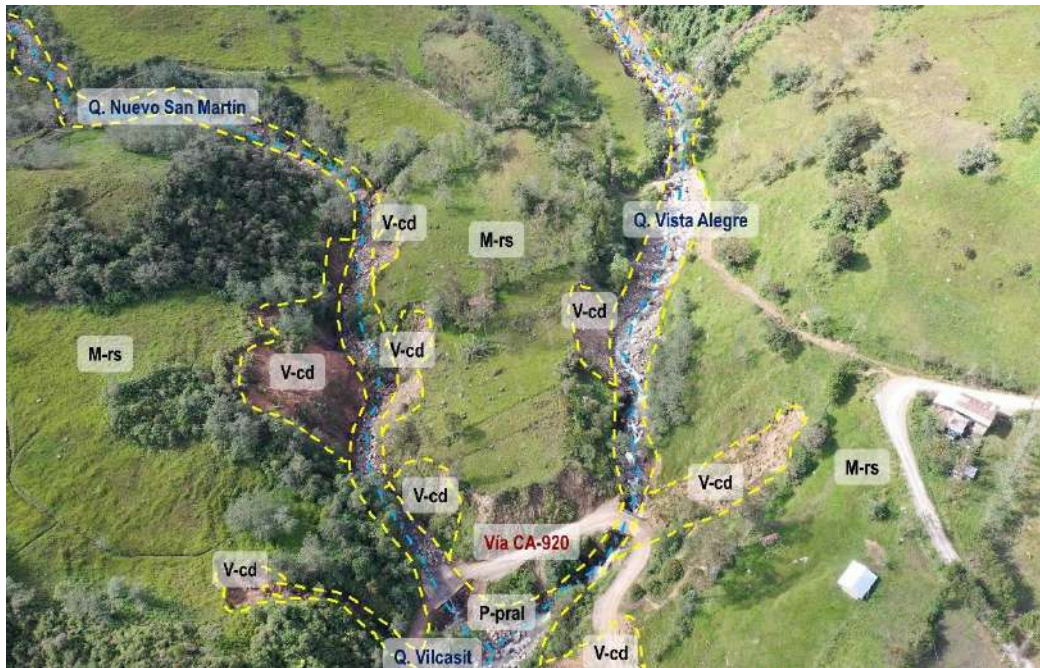
Figura 9. Geofomas entre las quebradas Vista Alegre y Nuevo San Martín, en la parte inferior de la fotografía se aprecia su unión y cambio de nombre a quebrada Vilcasit.

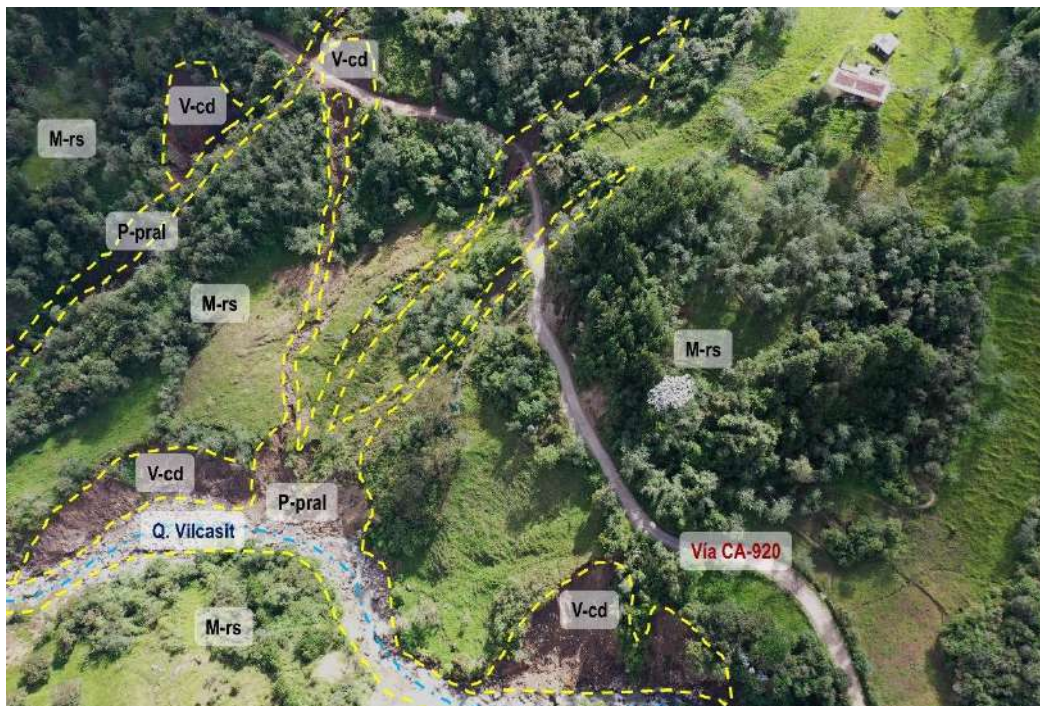
Figura 10. Geofomas de la parte baja de la zona evaluada.

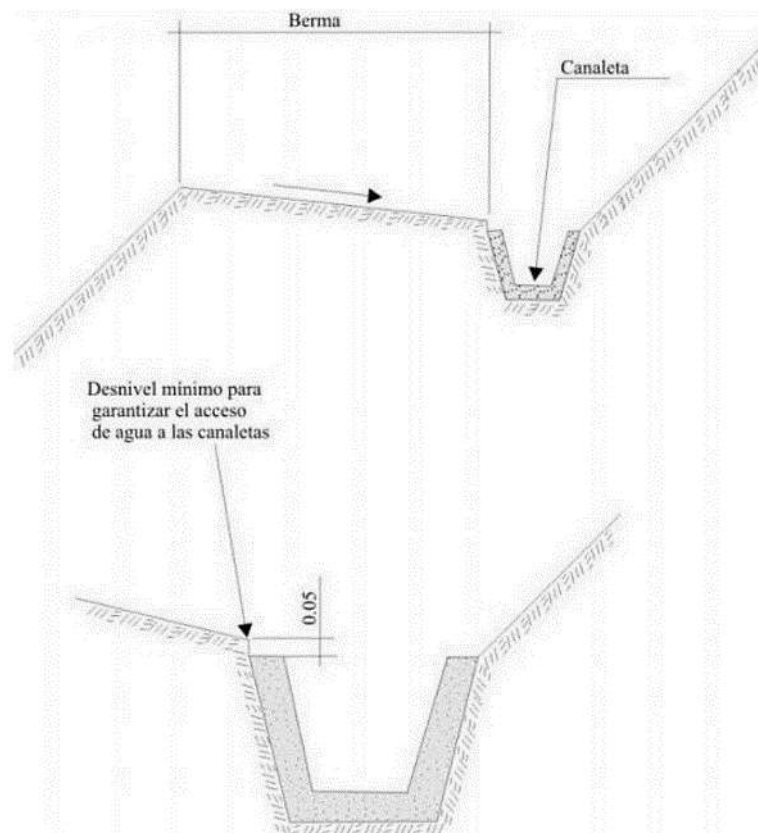
Figura 14. Detalle una canaleta de drenaje superficial (zanjas de coronación). Tomado de INGEMMET (2000).

- a. Construir drenes de coronación sobre los terrenos con derrumbes y agrietamientos e impermeabilizar los canales de regadío con una adecuada sección impermeabilizada o con mangueras flexibles (Anexo 2a – Figura 14).
- b. Evitar riego por inundación en las laderas inestables de las localidades de Vista Alegre y Nuevo San Martín, en su lugar se recomienda utilizar riego tecnificado (goteo o aspersión).
- c. Evitar la deforestación en las laderas y/o remoción de cobertura vegetal para uso de cultivos agrícolas. Reforestar con especies nativas y de raíces densas (Anexo 2b – Figura 15 y Fotografía 5).
- d. Programar actividades de descolmatación y mantenimiento de los cauces de las quebradas Vista Alegre, Nuevo San Martín y Vilcasit.
- e. Reforestar las laderas, con especies nativas.
- f. La recomendaciones dadas se deben implementar, para evitar mayores daños que los mencionados.

Las zanjas construidas permiten la recolección de aguas superficiales, captan la escorrentía tanto de la ladera, como de la cuenca de drenaje arriba del talud y desvía el agua a las quebradas adyacentes al cuerpo de deslizamiento, evitando su infiltración, captando el agua de escorrentía, llevándola a un sitio lejos del deslizamiento. Éstas deben ser construidas en la parte superior al escarpe principal del deslizamiento (Figura 14). En las obras construidas - zanjas de drenaje es necesario impermeabilizar la caja hidráulica captando y evitando totalmente la infiltración de las aguas de escurrimiento la ladera, según las imágenes adjuntas.
