Informe Técnico N° A7307

EVALUACIÓN DE PELIGROS GEOLÓGICOS POR MOVIMIENTOS EN MASA EN LAS QUEBRADAS MALCAMAL, CHILCHOS Y PRIMER TRAMO DE LA VÍA PIPUS – CHETO (AM-681), LOCALIDAD DE PIPUS

Departamento Amazonas
Provincia Chachapoyas
Distrito San Francisco de Daguas

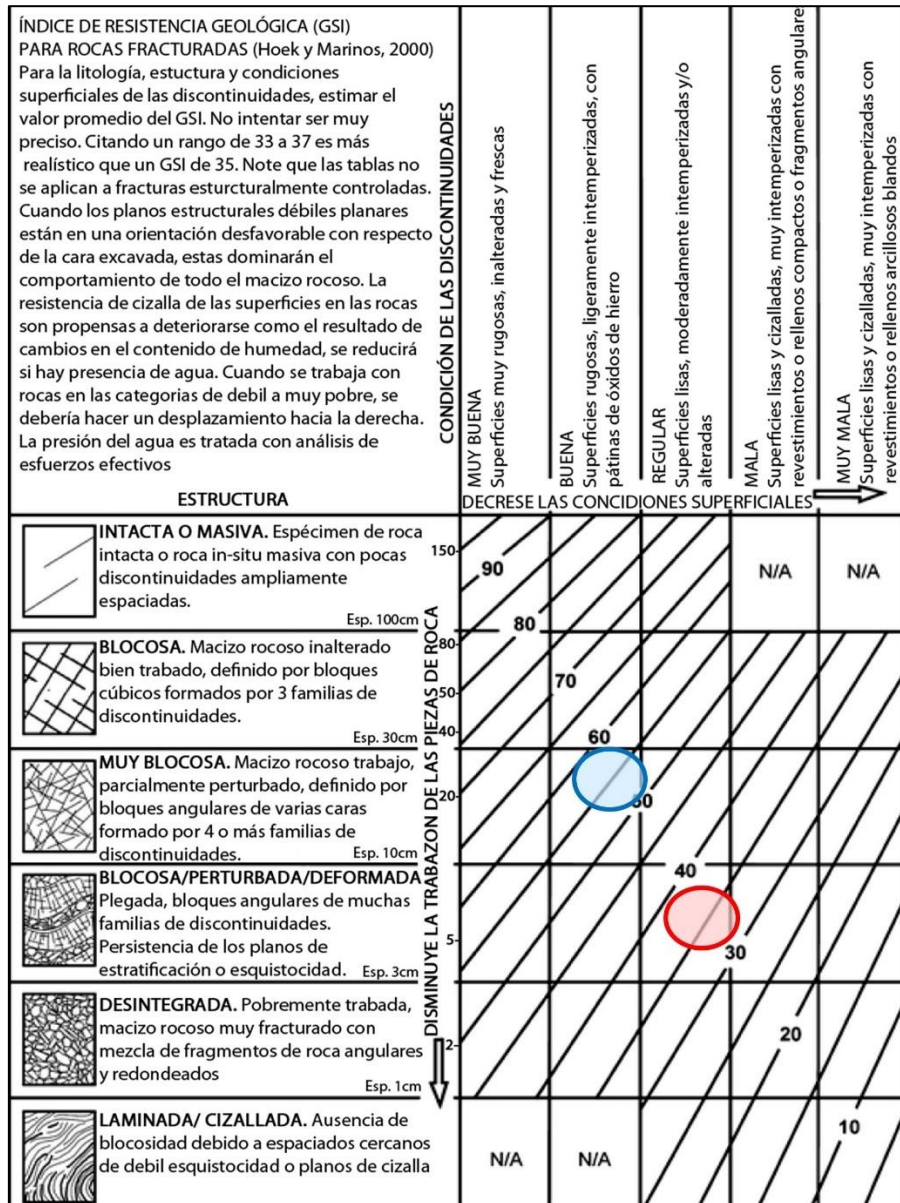
En la zona de estudio, estos afloramientos se encuentran con un grado de fracturación “Muy fracturado” y de meteorización “altamente meteorizado”, además sus discontinuidades se muestran meteorizadas y con rellenos de arcillas y limos sueltos (Figura 4); por lo que tiene un Índice de Resistencia Geológica-GSI baja, 31 en promedio (Figura 6).

Las areniscas de los macizos rocosos del Grupo Goyllarisquizga se encuentran medianamente fracturadas y moderadamente meteorizadas; además sus discontinuidades son rugosas y abiertas, por lo que tienen una mayor resistencia geológica de las formaciones contiguas, haciéndola destacar en la topografía de la zona, con laderas escarpadas y poca vegetación (Figura 5); su Índice de Resistencia Geológica GSI es de 55, en promedio (Figura 6).

Figura 6. Estructura y calidad de las discontinuidades de los macizos rocosos: En rojo la calidad de los macizos rocos de la Formación Sarayaquillo (Js-s) y en azul del Grupo Goyllarisquizga (Ki-g). **Fuente:** Índice Geológico de Resistencia GSI (Hoek, 2007).

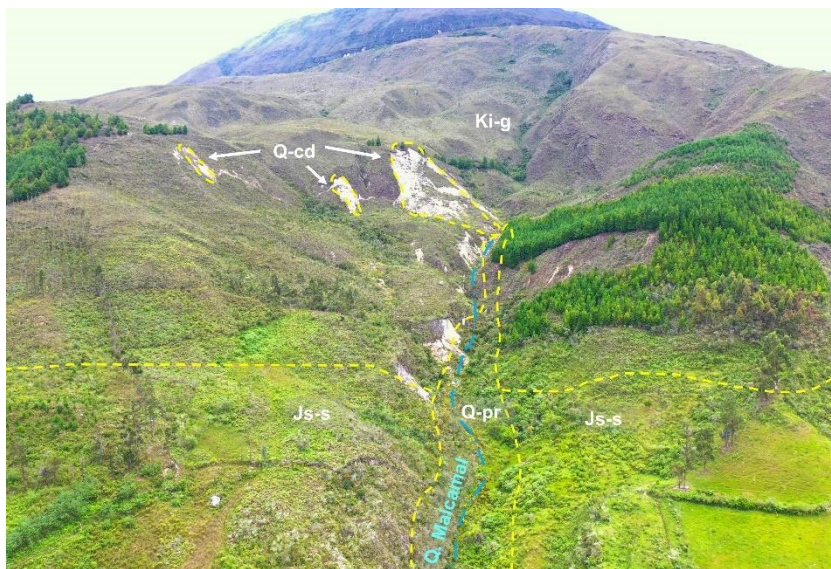
Las unidades litoestratigráficas aflorantes en los alrededores de la zona evaluada corresponden a la Formación Sarayaquillo y el Grupo Goyllarisquizga, coberturadas por depósitos cuaternarios de origen aluvial, coluvio deluvial, proluvial y fluvial (Figura 7 y 8).

Figura 7. Formación Sarayaquillo (Js-s), Grupo Goyllarisquizga (Ki-g), depósitos coluvio-deluviales (Q-cd) y proluviales (Q-pr) en la parte alta de la quebrada Malcamal.

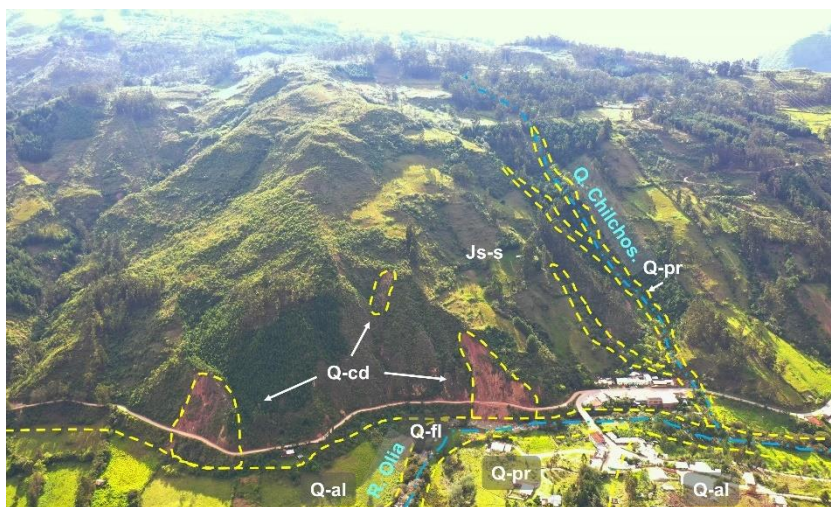
Figura 8. Formación Sarayaquillo (Js-s) y depósitos aluviales (Q-al), coluvio-deluviales (Q-cd), proluviales (Q-pr) y fluvial (Q-fl) en la parte alta de la quebrada Chilchos y las márgenes del río Olla.

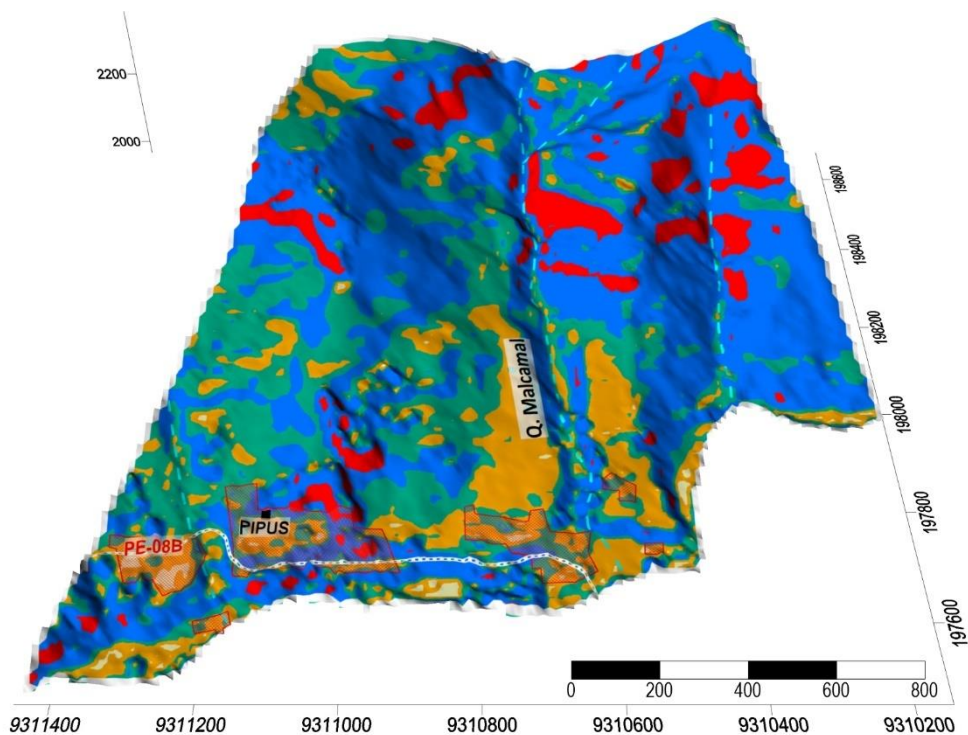
Ambas quebradas, Malcamal (Figura 10) y Chilchos (Figura 11), muestran la secuencia antes descrita, de terrenos con pendiente muy escarpada a llana; sin embargo, el deslizamiento de la Vía Pipus - Cheto muestra un cambio brusco de pendiente muy escarpada a pendiente moderada (Figura 11).

Figura 10. Vista 3D de las pendientes del terreno a la margen este del río Olia (quebrada Malcamal), generadas a partir del MDE obtenido de un levantamiento fotogramétrico.

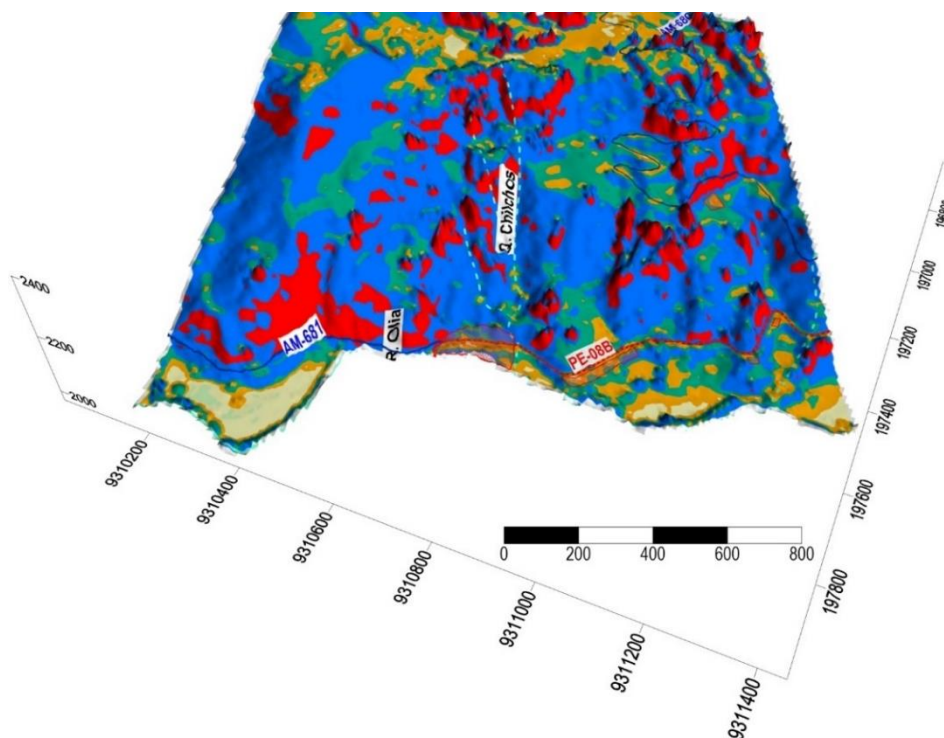
Figura 11. Vista 3D de las pendientes del terreno a la margen oeste del río Olia (quebrada Chilchos), generadas a partir del MDE obtenido de un levantamiento fotogramétrico.

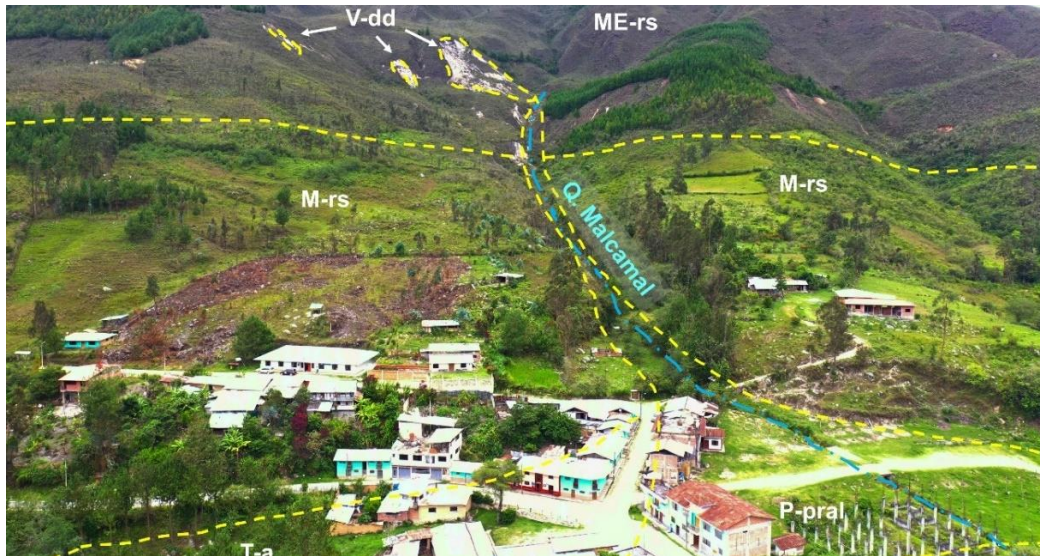
El sector, que comprende a la quebrada Malcamal (Figura 12), está conformada, en la parte alta, por una montaña estructural con notable relieve escarpado que sobresale en el paisaje, con terrenos de pendiente escarpada (de 25° a 45°) a muy escarpada (>45°) encontrándose en esta zona varias vertientes con depósito de deslizamientos.

Disminuyendo en altitud el paisaje cambia a montaña en rocas sedimentarias, con relieve más ondulado y sin afloramientos rocosos distinguibles, por la menor resistencia geológica de los macizos rocosos del basamento, los terrenos tienen una pendiente predominante fuerte (de 15° a 25°).

En el valle se distinguen las terrazas fluviales y aluviales en los terrenos de pendiente suave (de 1° a 5°) o llana (<5°) en las zonas próximas o distantes del río Olia, respectivamente. El cauce de la quebrada Malcamal conforma un piedemonte proluvial o vertiente aluvio-torrencial que corta a las geoformas de montañas y desemboca en el sector de terrazas, pasando por terrenos de pendiente escarpada a llana.

Figura 12. Vista de las unidades geomorfológicas del margen este del río Olia (Quebrada Malcamal): montaña estructural rocas sedimentarias (ME-rs), montaña en rocas sedimentarias (M-rs), vertiente con depósito de deslizamiento (V-dd), piedemonte proluvial o vertiente aluvio-torrencial (P-pral), terraza aluvial (T-al) y terraza fluvial (T-fl).

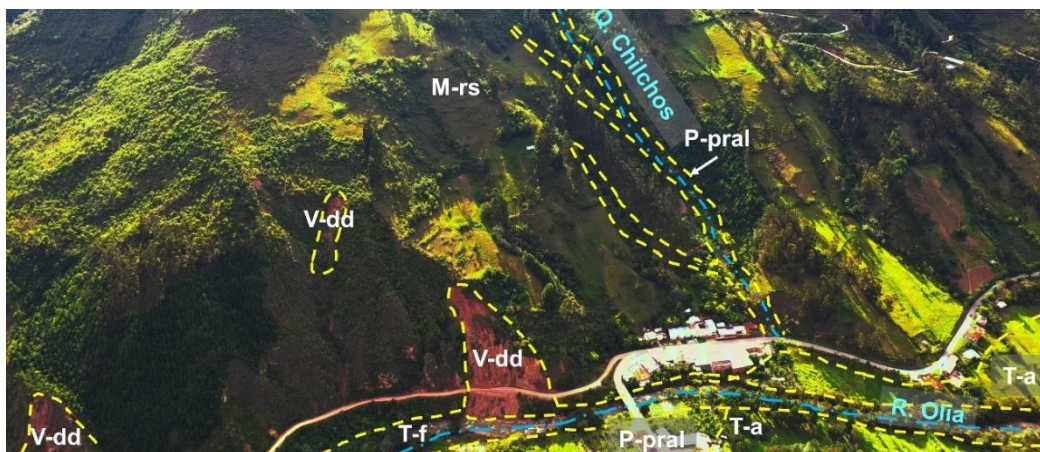
Para el sector oeste, que comprende a la quebrada Chilchos (Figura 13) inicia, en su parte alta, con un paisaje de montaña en rocas sedimentarias, con relieve ondulado y sin afloramientos rocosos distinguibles, pero si con terrenos de pendiente muy escarpada ($>45^\circ$) y escarpada (de 25° a 45°), siendo en los primeros donde se han generado las vertientes con depósitos de deslizamientos.

En el valle se distinguen las terrazas fluviales y aluviales en los terrenos de pendiente suave (de 1° a 5°) o llana ($<5^\circ$) en las zonas próximas o distantes del río Olia, respectivamente.

El cauce de la quebrada Chilchos conforma un piedemonte proluvial o vertiente aluvio-torrencial que corta a la geoforma de montaña en rocas sedimentarias y desemboca en el sector de terrazas.

Figura 13. Vista de las unidades geomorfológicas del margen oeste del río Olia (Quebrada Chilchos): Montaña en rocas sedimentarias (M-rs), Vertiente con depósito de deslizamiento (V-dd), piedemonte proluvial o vertiente aluvio-torrencial (P-pral), terraza aluvial (T-a) y terraza fluvial (T-f).

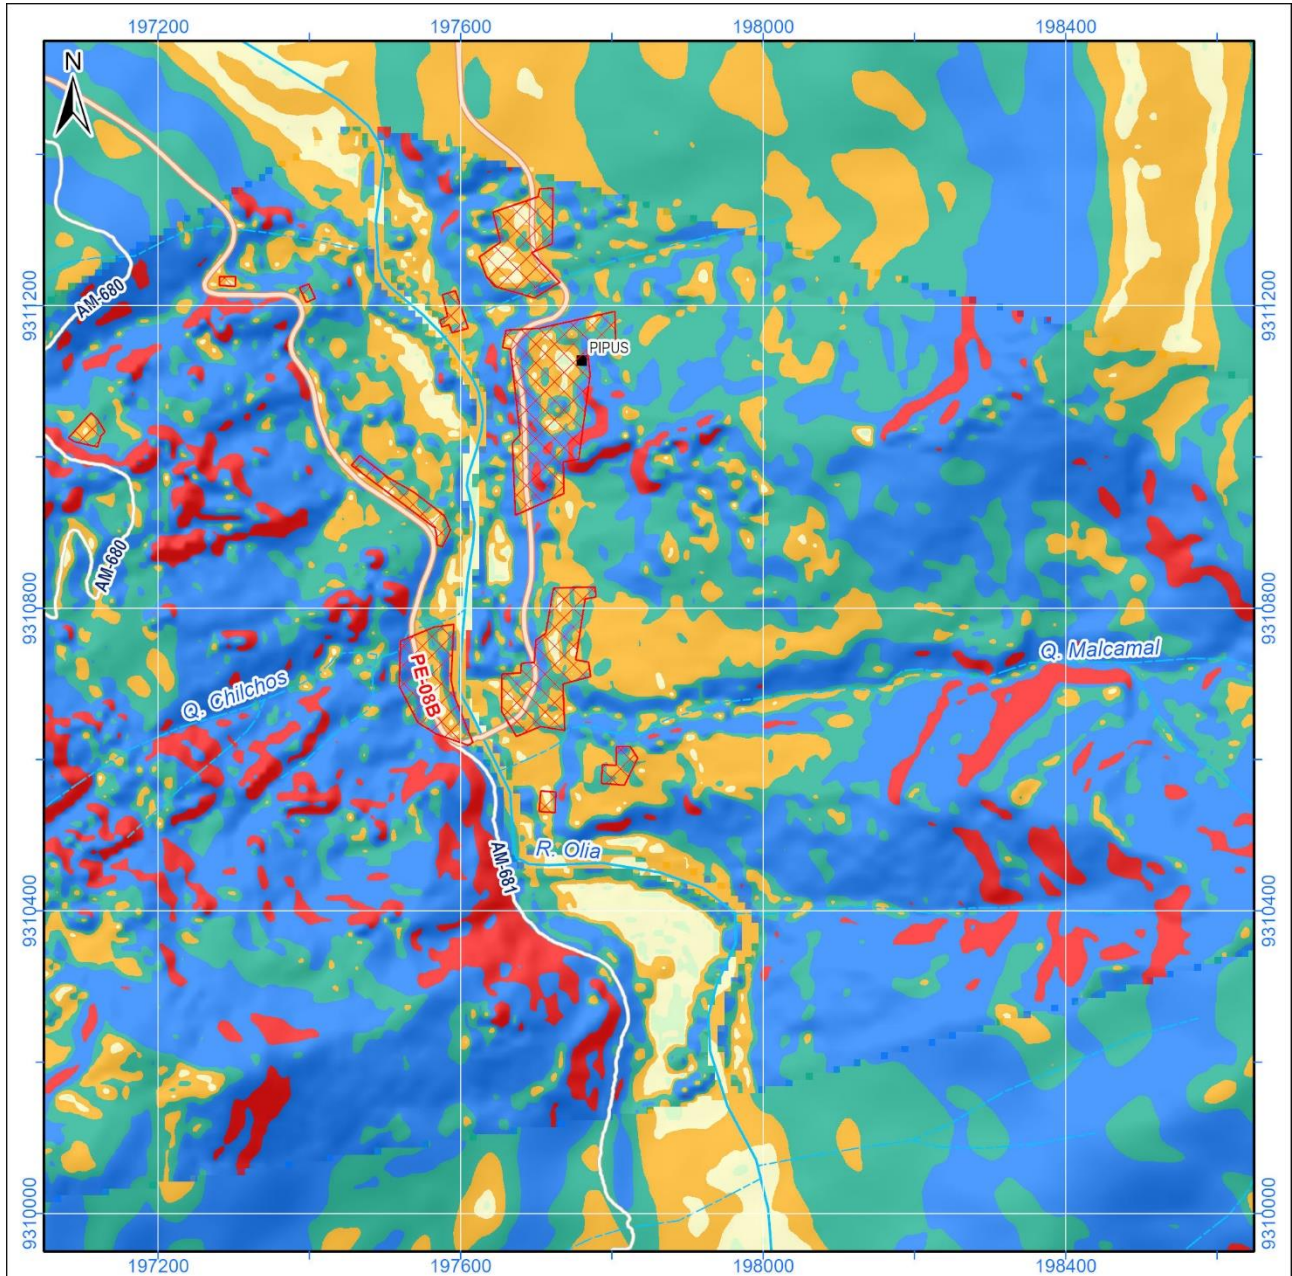
La zona estudiada comprende terrenos con pendientes fuertes (15°-25°) a muy fuertes (25°-45°) en las laderas de las montañas; sin embargo, existen sectores con pendiente muy escarpada (>45°), siendo estos lugares donde se generan continuamente los movimientos en masa (deslizamientos) que aportan con detritos a los flujos de detritos encausados en las quebradas Malcamal y Chilchos; siendo su destino final las áreas urbanas de la localidad de Pipus, donde la pendiente de los terrenos cambia a suave (1°-5°) y llana (<1°) (Mapa 2).
