INSPECCIÓN GEODINÁMICA EN LA LOCALIDAD DE NEGRITOS

(Distrito La Brea - Provincia de Talara – Región Piura)

Informe Técnico N°023-2022/IGP CIENCIAS DE LA TIERRA SÓLIDA

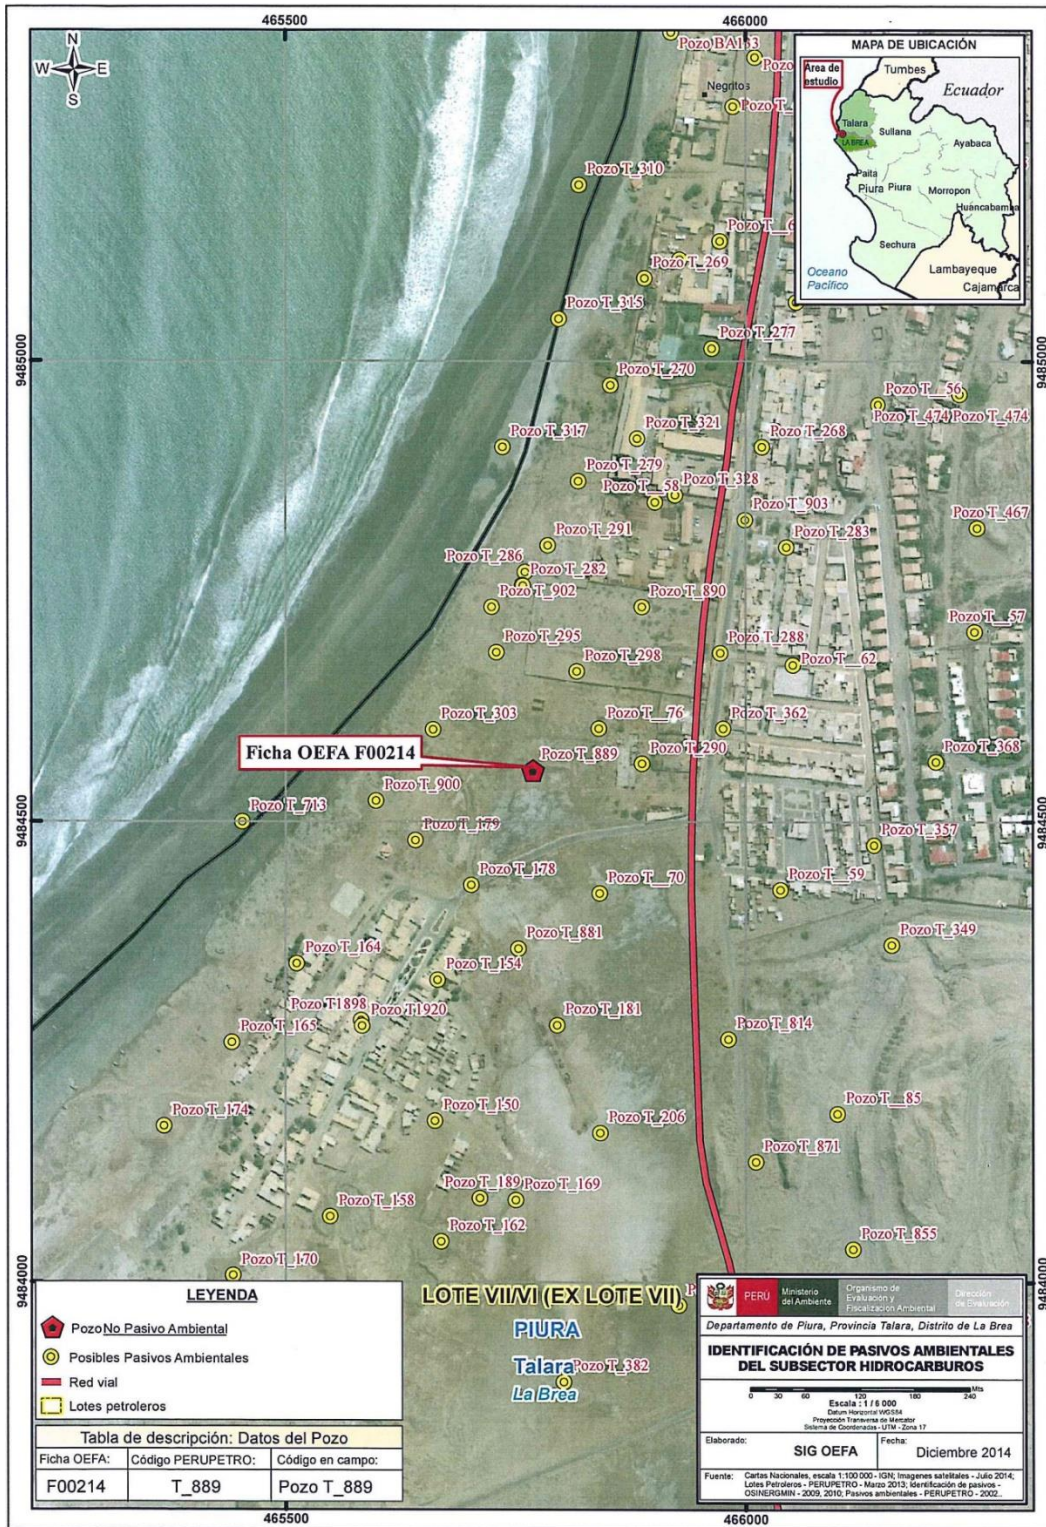
Además, en dicho documento se adjunta el mapa de identificación de pasivos ambientales del subsector hidrocarburos (SIG OEFA, 2014) mostrando la ubicación de posibles pasivos ambientales, entre los cuales, cita el pozo de petróleo abandonado T_357, situado a 16 m al este de la calle Las Magnolias del AH. Villa Hermosa, específicamente en las inmediaciones de la manzana B, (Figura 3).

Figura 3.- Ubicación del posible pasivo ambiental del pozo abandonado T_357 en las inmediaciones del AH. Villa Hermosa (Mz B)

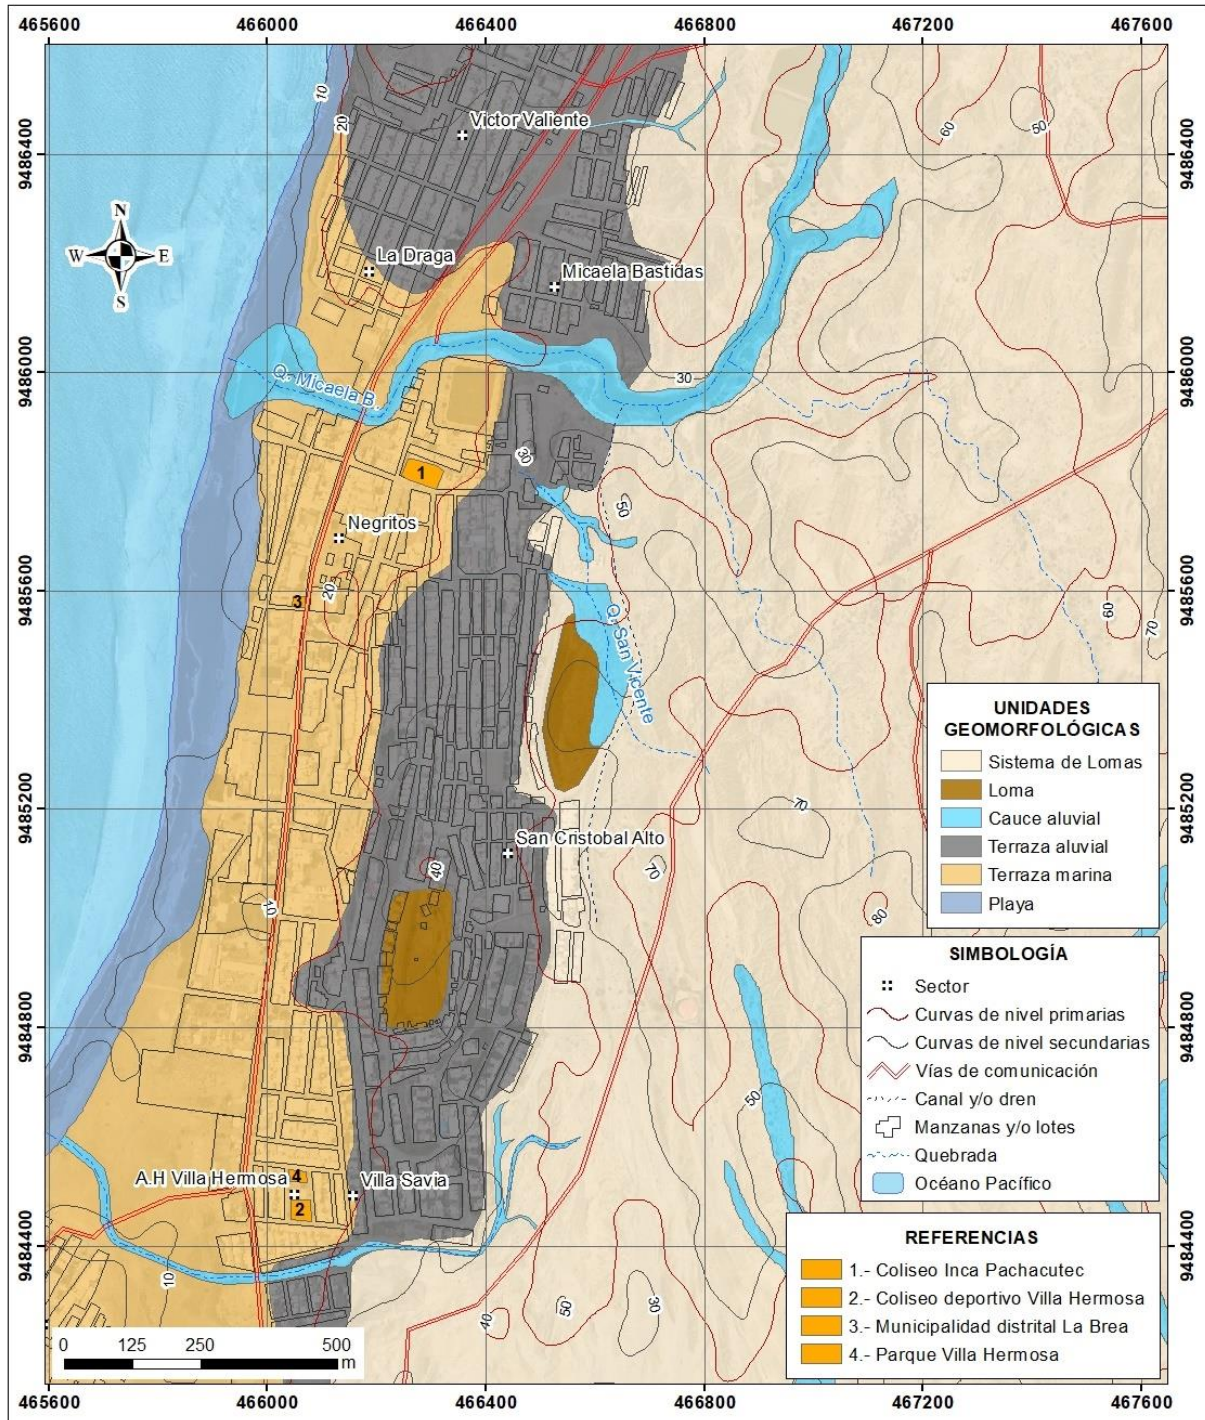
Figura 11.- Mapa geomorfológico de la localidad de Negritos, donde la población se asienta principalmente sobre la unidad geomorfológica terraza aluvial.

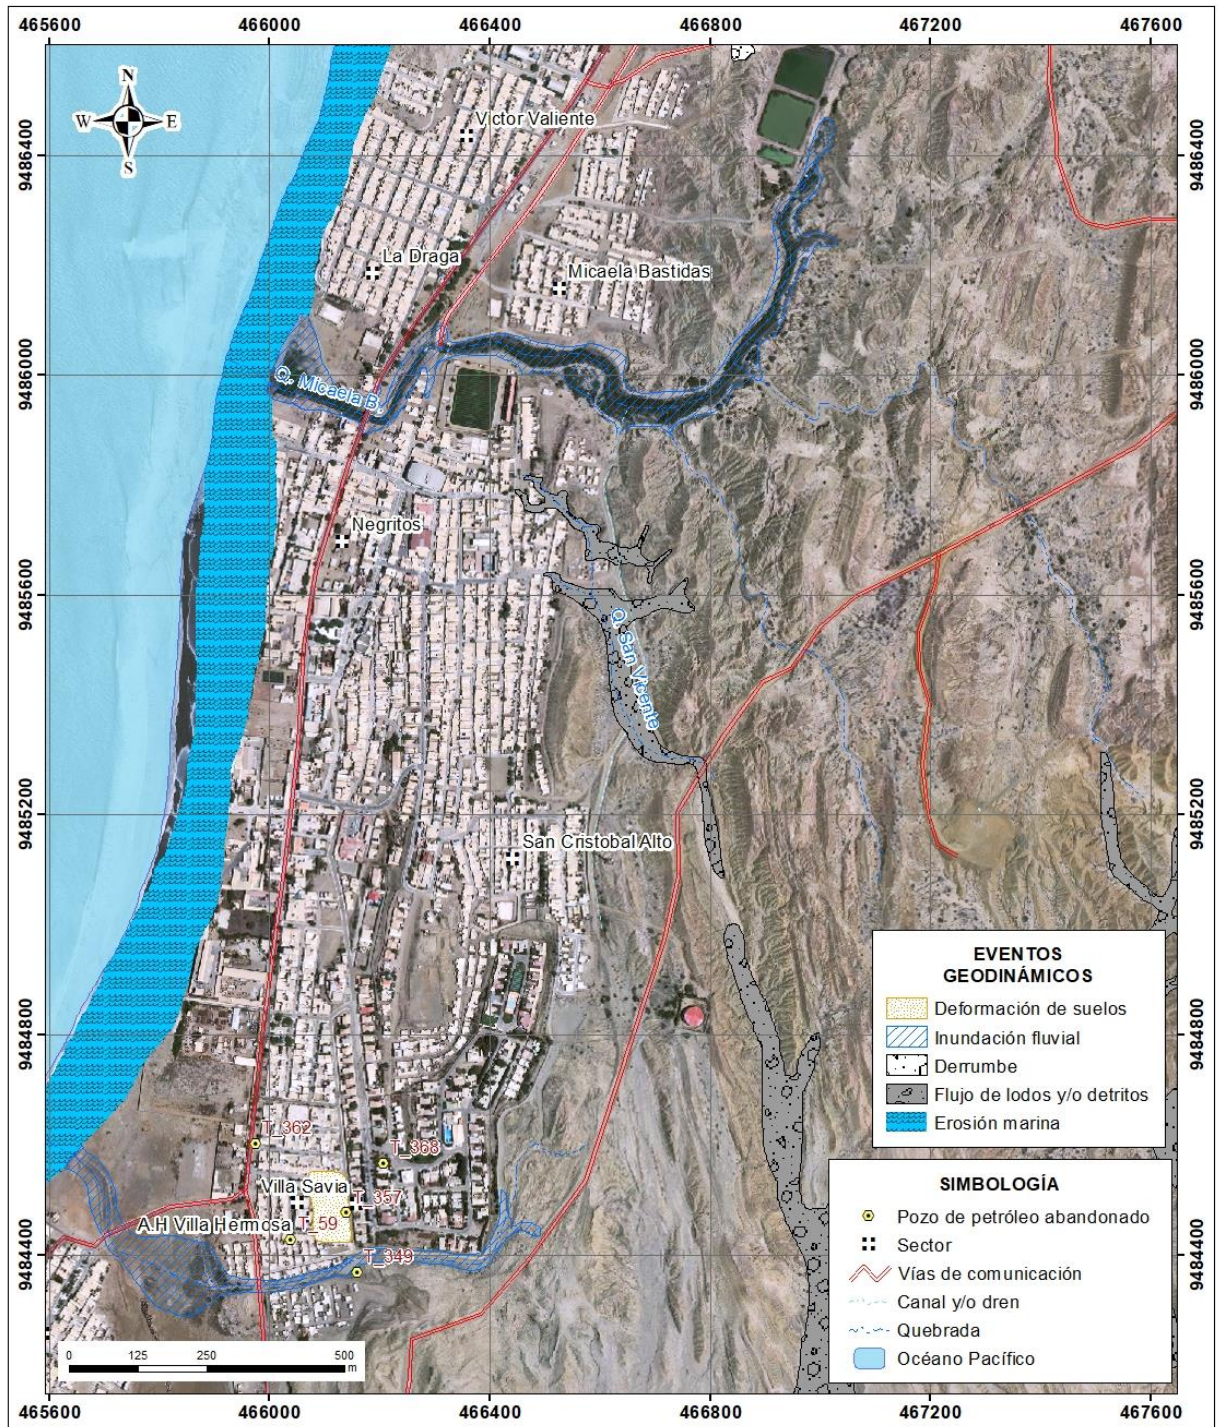
Figura 24.- Delimitación de los eventos geodinámicos identificados en la localidad de Negritos
