INSPECCIÓN GEODINÁMICA EN CARMEN DE LA FRONTERA

Informe Técnico N°020-2022/IGP CIENCIAS DE LA TIERRA SÓLIDA

Inspección Geodinámica en Carmen de La Frontera
(Provincia Huancabamba - Región Piura)

INSPECCIÓN GEODINÁMICA EN CARMEN DE LA FRONTERA
CP. Sapalache y Caseríos Pulun, Salalá y Huar Huar
(Provincia de Huancabamba - Región Piura)

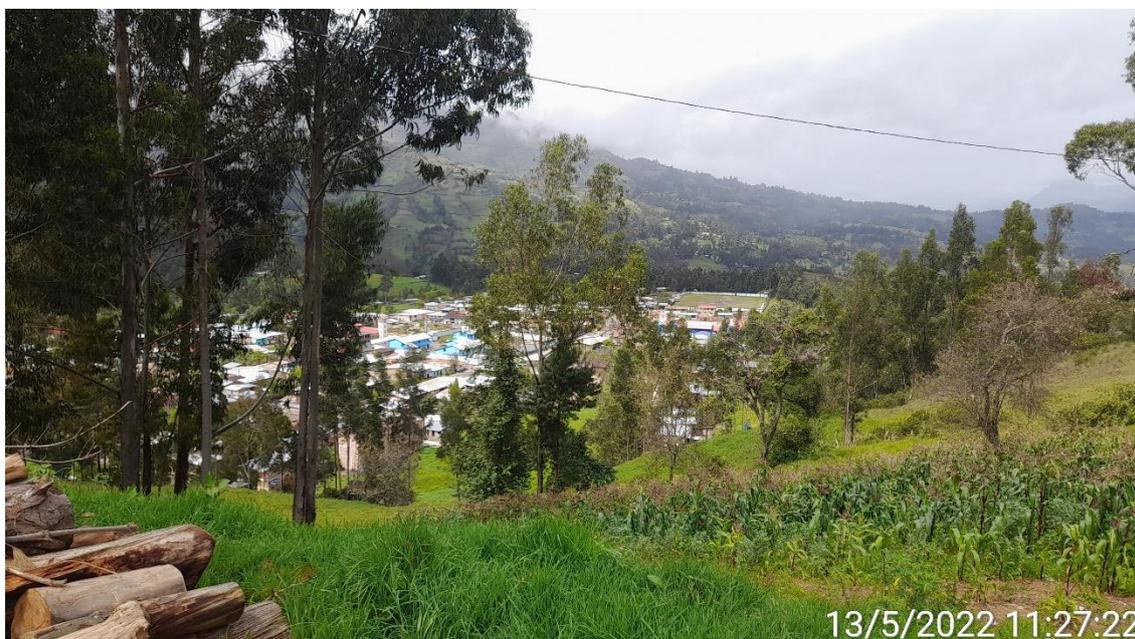
Llanura aluvial: Consiste en una extensión de terreno moderadamente plana que ha sido generada por la acumulación de materiales de origen aluvial provenientes desde las laderas, sobre esta unidad geomorfológica se emplaza el área urbana del CP. Sapalache (Figura 3).

Figura 3.- Llanura aluvial donde se asienta el área urbana del CP. Sapalache

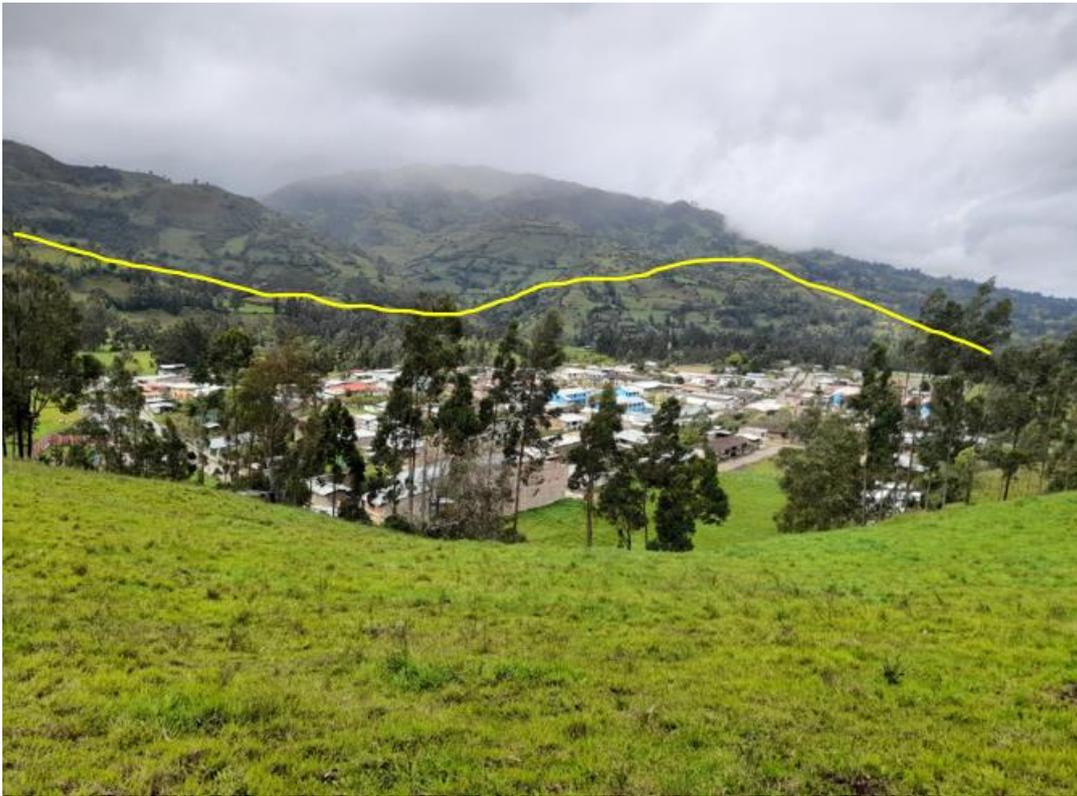
Loma: Unidad geomorfológica constituida por superficies elevadas de forma alargada con pendiente inferior a los 20° de inclinación. Esta unidad se ubica a 513 m al sureste de la zona urbana del CP. Sapalache (Figura 4).

Figura 4.- Loma (debajo de línea amarilla) ubicada hacia el extremo sureste del CP. Sapalache donde se han reconocido elevaciones

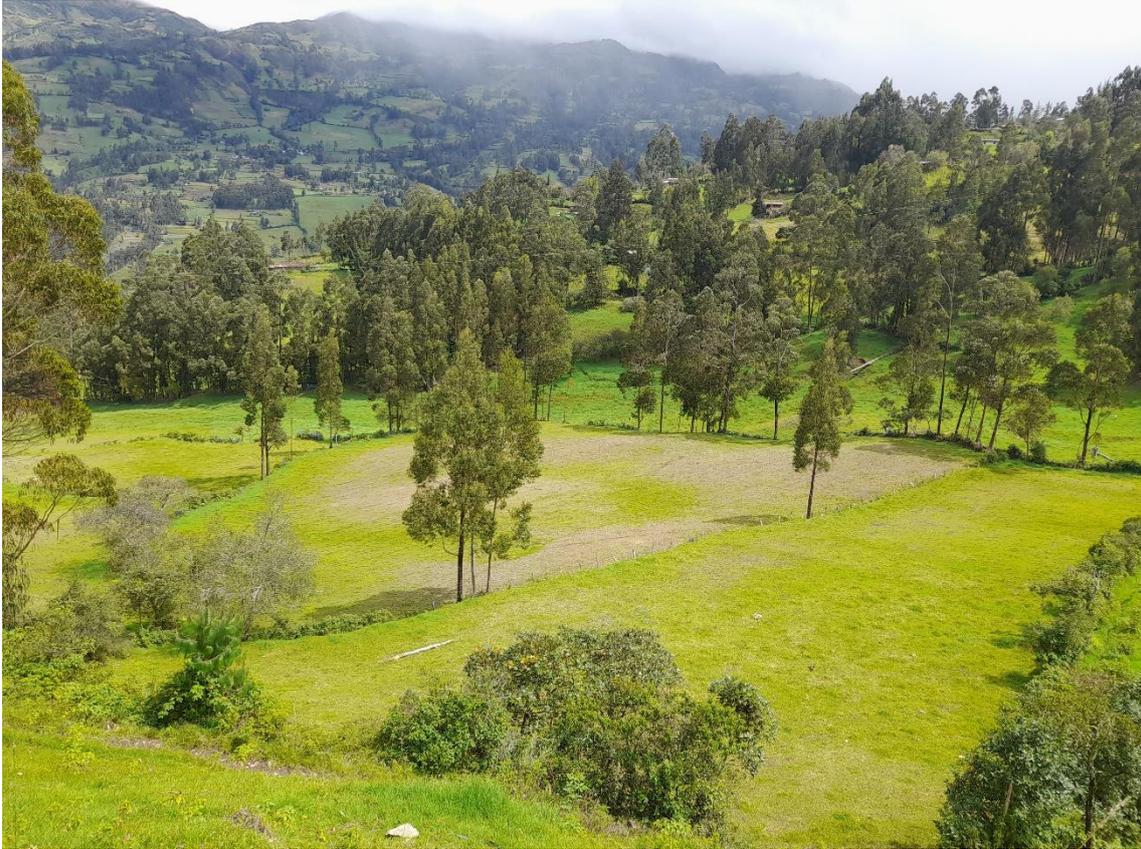
Ladera: Unidad geomorfológica constituida por superficies elevadas que conforman terrenos inclinados de montañas, presentan pendientes superiores a los 20° de inclinación. Esta unidad se ubica a 553 m al oeste de la zona urbana del CP. Sapalache (Figura 5).

Figura 5.- Laderas de montaña hacia el extremo occidental del CP. Sapalache

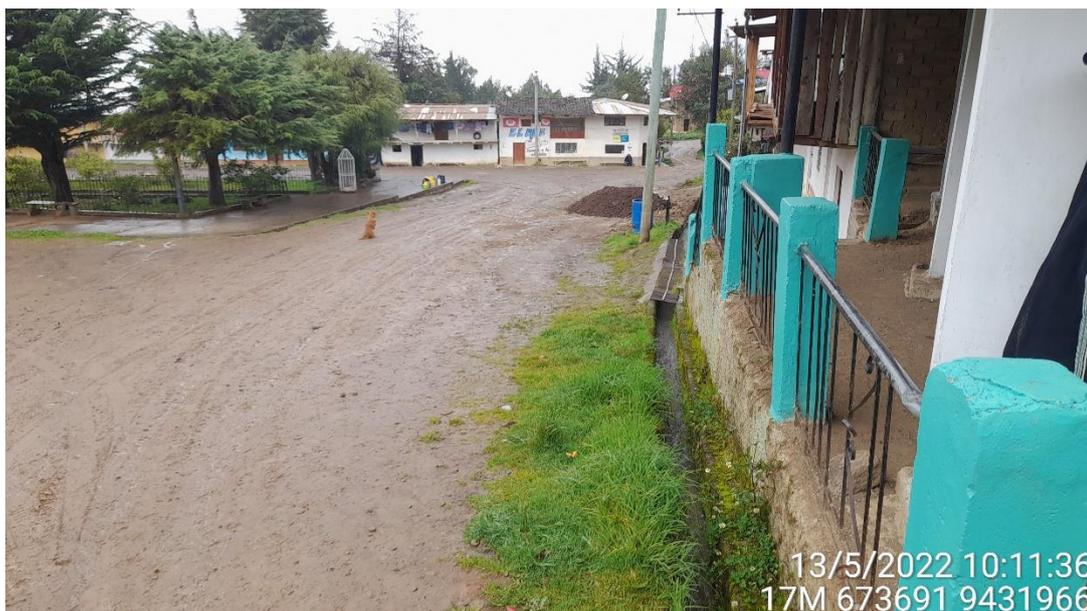
Llanura aluvial: Consiste en una extensión de terreno moderadamente plana que ha sido generada por la acumulación de materiales de origen aluvial provenientes desde las laderas, constituye la geoforma de menor elevación en el caserío de Pulun, siendo necesario implementar drenaje pluvial para la evacuación de las escorrentías superficiales durante la ocurrencia de lluvias intensas, sobre esta unidad se asienta el área urbana del caserío (Figura 7).

Figura 7.- Llanura aluvial sobre la que se asienta el área urbana del caserío Pulun

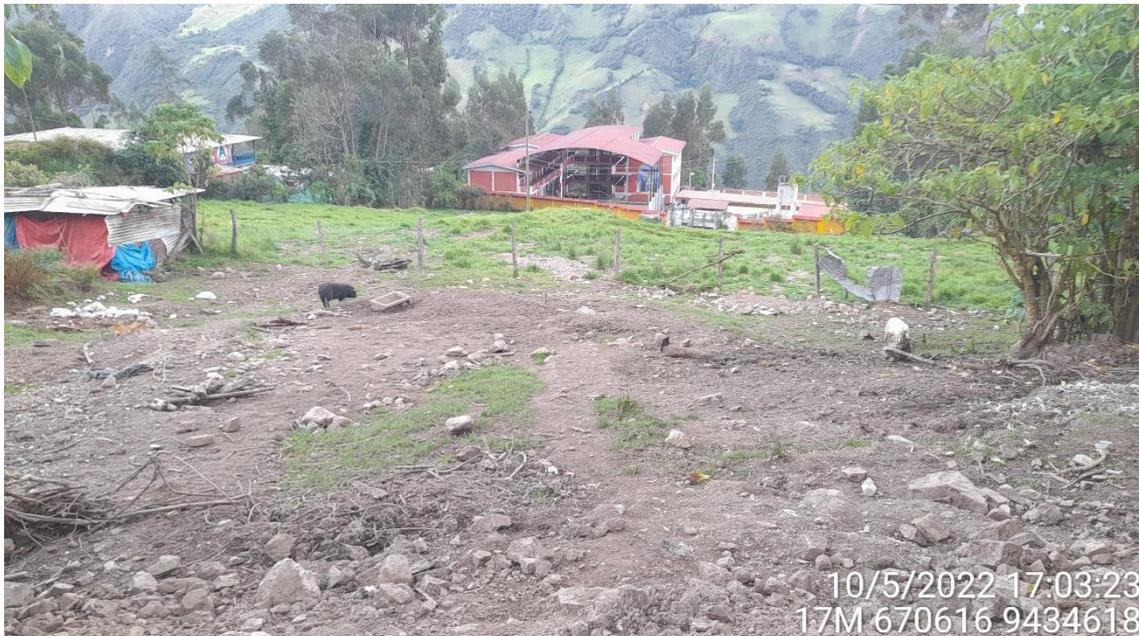
Ladera: Unidad geomorfológica constituida por superficies elevadas que conforman terrenos inclinados de montañas, presentan pendiente superior a los 20° de inclinación. Sobre esta unidad geomorfológica se asienta el área urbana del caserío Salalá (Figura 10).

Figura 10.- Caserío Salalá asentado sobre ladera de montaña

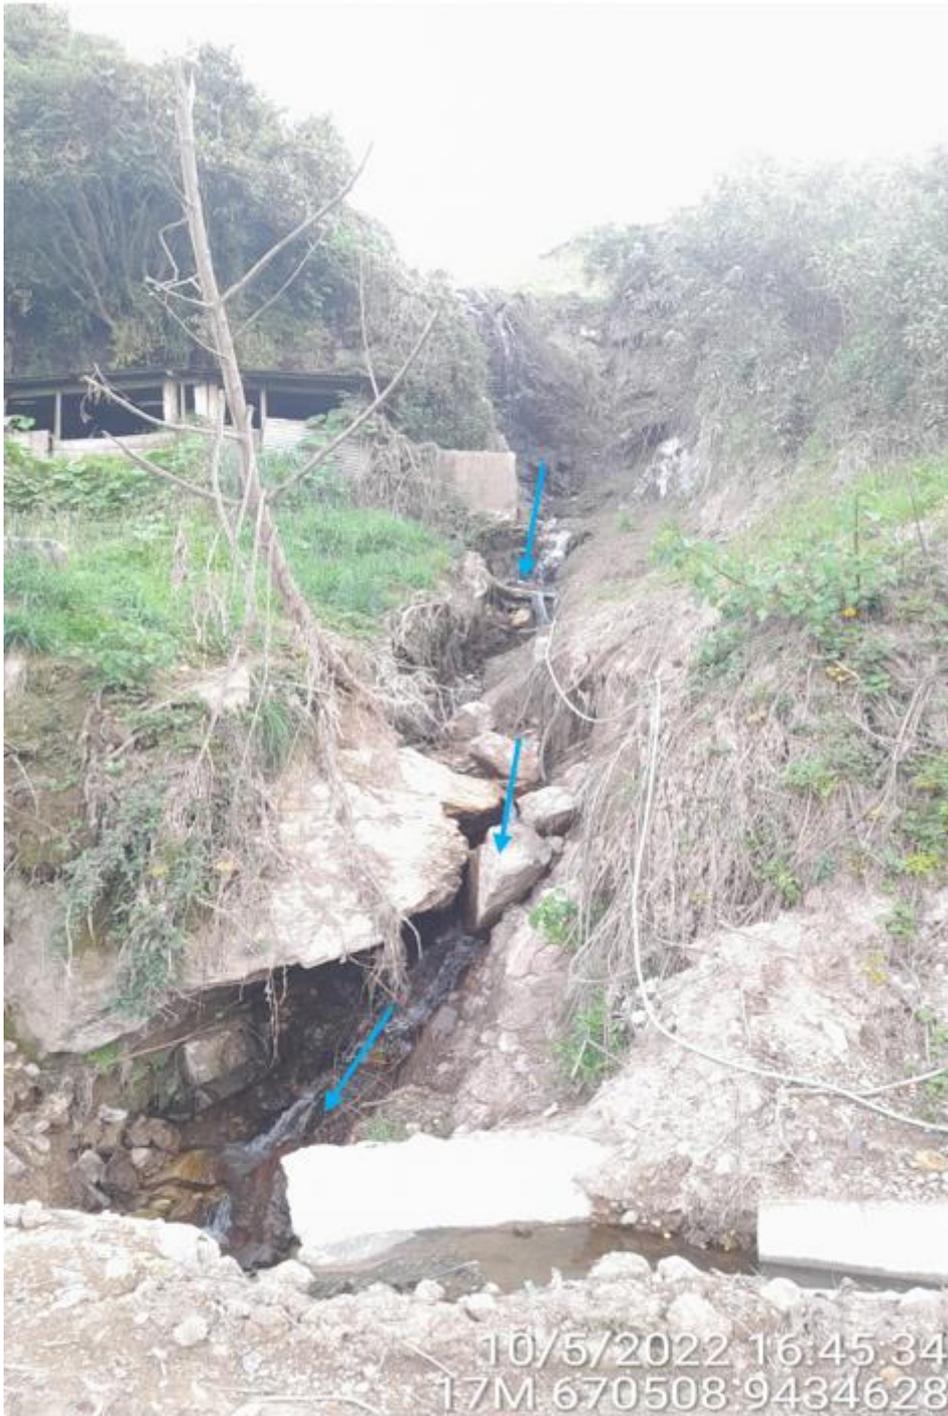
Esta unidad geomorfológica comprende el cauce de las quebradas, específicamente el canal excavado por el flujo de agua a través de las laderas, esta unidad geomorfológica ha sido identificada a 83 m al norte de la zona urbana del caserío Salalá, en la quebrada del mismo nombre, se caracteriza por presentar agua de escorrentía de manera constante a lo largo del año (Figura 11).

Figura 11.- Cauce de la quebrada Salalá que conforma la unidad geomorfológica cauce aluvial

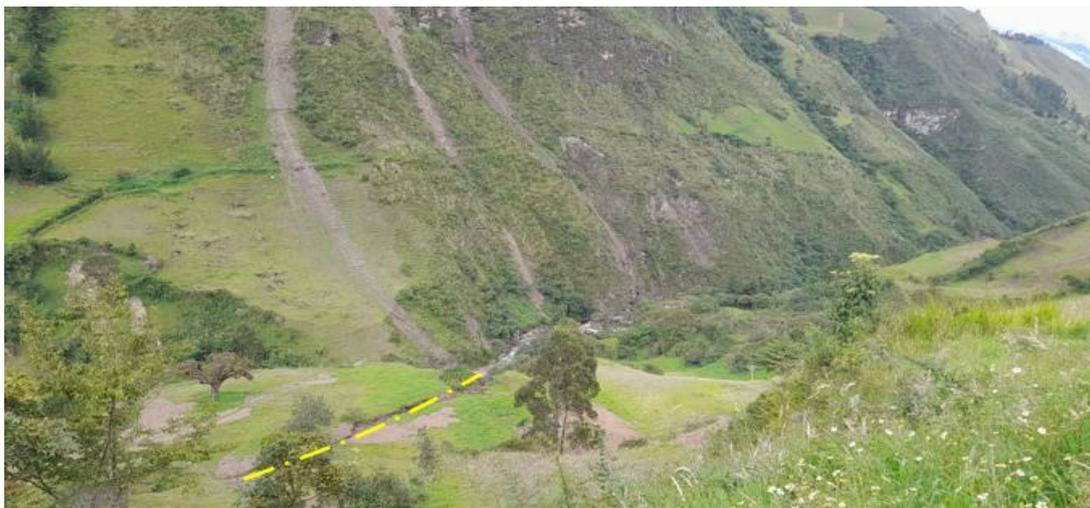
Cauce aluvial: Comprende el cauce de las quebradas, específicamente el canal excavado por el flujo de agua a través de las laderas. Está presente en las inmediaciones del área urbana del caserío Huar Huar, entre ellos la quebrada denominada Huar Huar Bajo (Figura 14).

Figura 14.- Quebrada ubicada en la parte baja del caserío Huar Huar, las líneas punteadas en color amarillo muestran la parte central de la quebrada.

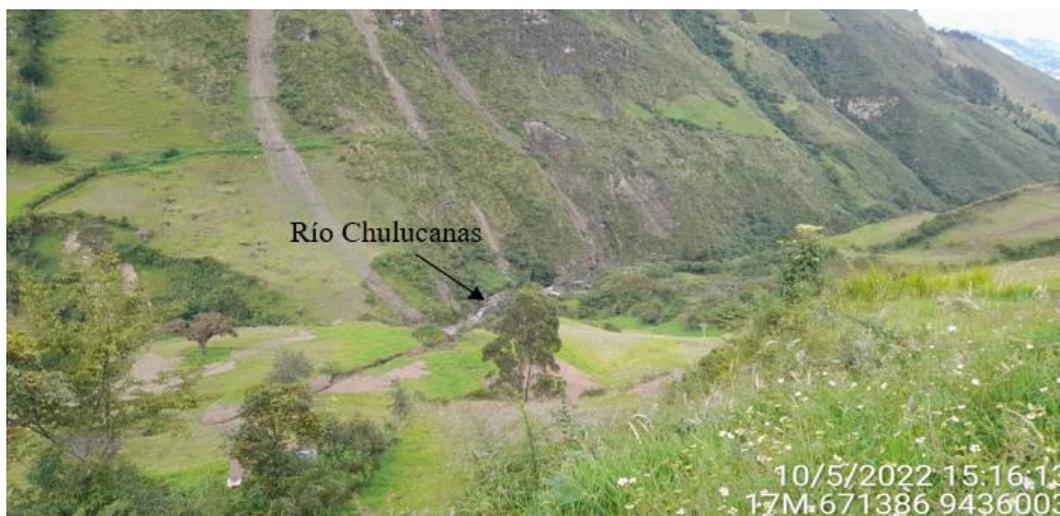
Lecho fluvial: Comprende el cauce de los ríos Chulucanas y Huancabamba (Figura 15).

Figura 15.- Lecho fluvial del río Chulucanas en la parte baja del caserío Huar Huar

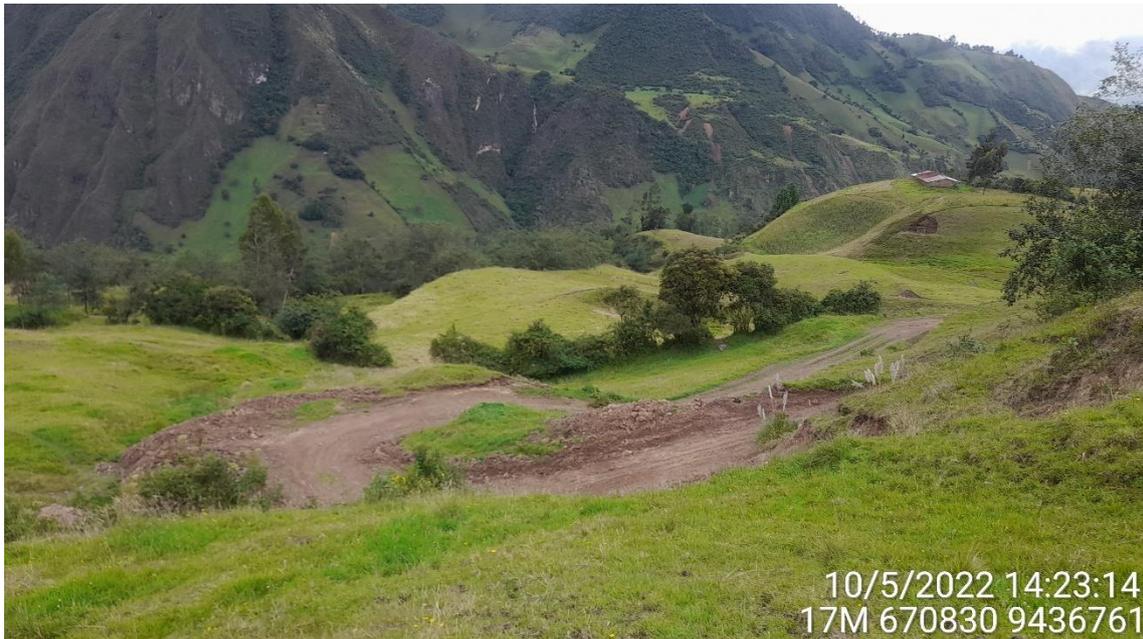
Loma: Constituida por superficies elevadas de forma alargada. Esta unidad se ubica hacia el extremo norte de la zona urbana de Huar Huar con inclinaciones menores a 20° y por ello, las las aguas de escorrentía superficial drenen hacia la zona urbana (Figura 16).

Figura 16.- Relieves ondulados (lomas) en los alrededores de Huar Huar

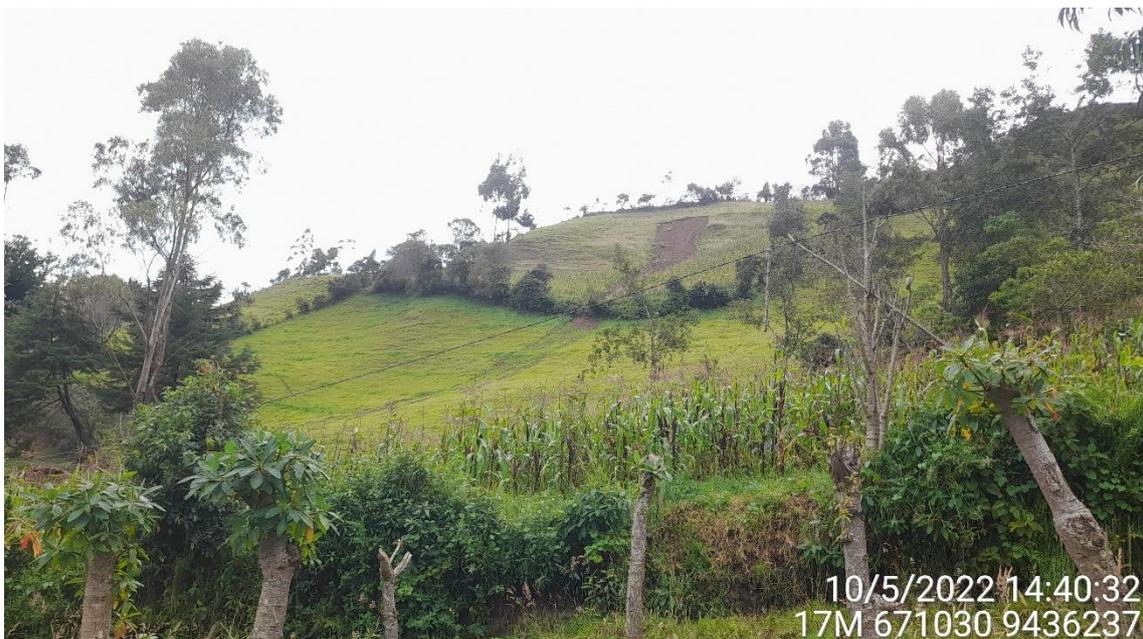
a los 20° de inclinación. Sobre esta unidad geomorfológica se asienta el área urbana del caserío Huar Huar (Figura 17).

Figura 17.- Ladera de montaña sobre la cual se asienta el área urbana de Huar Huar
