UNIVERSIDAD NACIONAL DE INGENIERÍA
FACULTAD DE INGENIERÍA CIVIL
CENTRO PERUANO JAPONÉS DE INVESTIGACIONES
SÍSMICAS Y MITIGACIÓN DE DESASTRES

PROGRAMA PRESUPUESTAL	0068: REDUCCIÓN DE VULNERABILIDAD Y ATENCIÓN DE EMERGENCIAS POR DESASTRES
PRODUCTO	3000736. EDIFICACIONES SEGURAS ANTE RIESGO DE DESASTRES
ACTIVIDAD	5005571. DESARROLLO DE ESTUDIO PARA ESTABLECER EL RIESGO A NIVEL TERRITORIAL
FINALIDAD	0160787. DESARROLLO DE ESTUDIOS PARA ESTABLECER EL RIESGO TERRITORIAL
INFORME	ANÁLISIS DE RIESGO EN ZONAS URBANAS DEL DISTRITO DE SAN ISIDRO

LIMA, NOVIEMBRE 2019

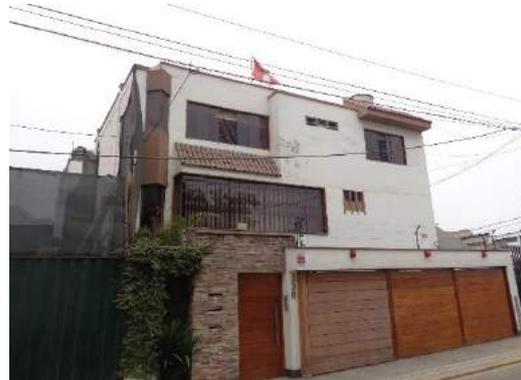
Figura 5. Vivienda de dos niveles del Sector 01. Figura 6. Vivienda de tres niveles del Sector 01.

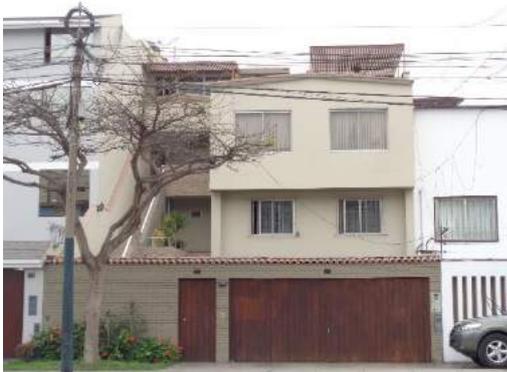
Se encontró que existe una mayor cantidad de edificaciones destinadas al uso como viviendas multifamiliares, de las cuales la mayoría son edificaciones de tres niveles de albañilería, edificaciones de cuatro niveles de concreto armado y estructuras de 8 pisos de concreto armado; estas con un estado de conservación regular como se muestra en la Figura 7, Figura 8 y Figura 9 respectivamente.

Figura 7. Viviendas de albañilería confinada con estado de conservación regular del Sector 01.

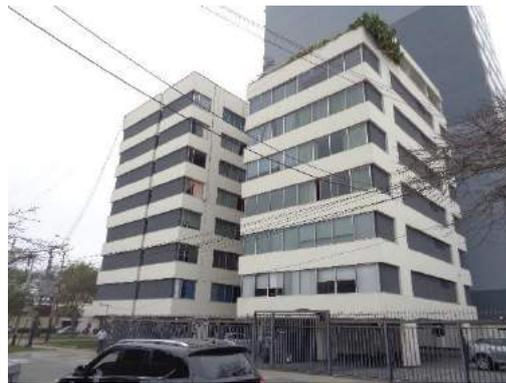
Figura 9. Vivienda de pórticos de concreto con estado de conservación regular del Sector 01.

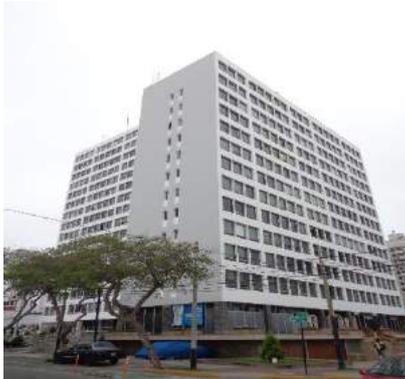
Figura 10. Edificios de 14 pisos de concreto con placas con estado de conservación regular del Sector 01.

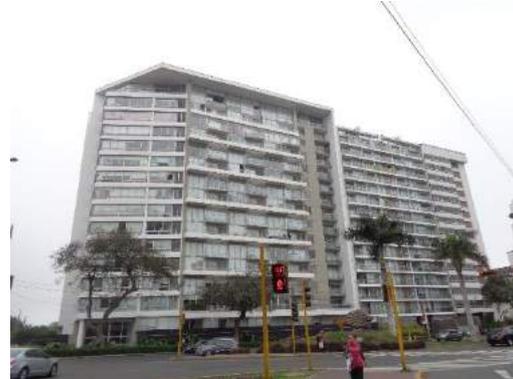
Figura 11. Edificios de 15 pisos de concreto con placas con estado de conservación regular del Sector 01.

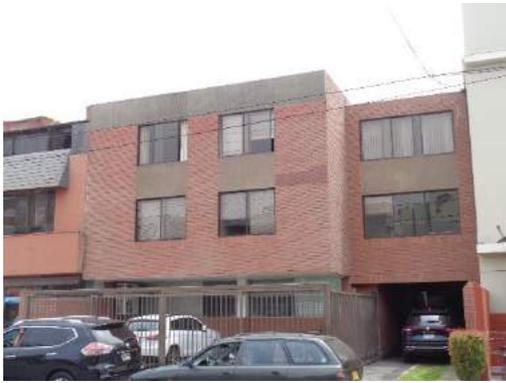
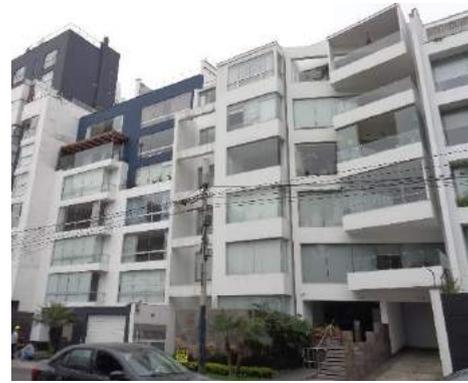
Figura 12. Vivienda de tres niveles del Sector 02. Figura 13. Vivienda de seis niveles del Sector 02.

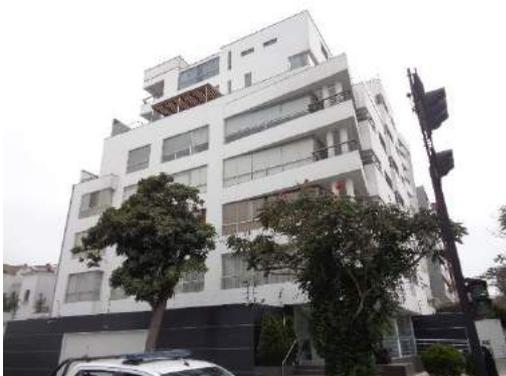
Figura 14. Viviendas de concreto armado con estado de conservación bueno del Sector 02.

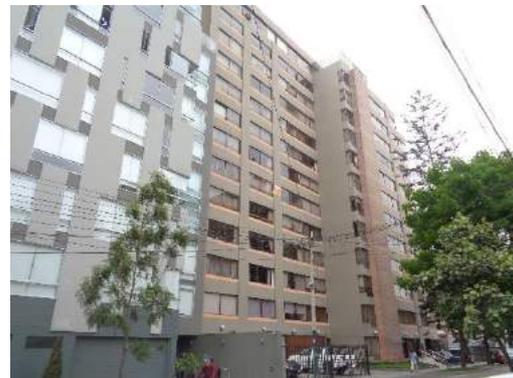
Figura 15. Vivienda de muros de concreto con estado de conservación bueno del Sector 02.

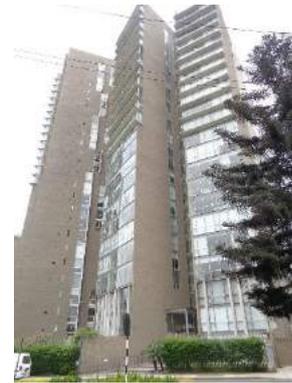
Figura 17. Edificios de 25 pisos de concreto con placas con estado de conservación regular del Sector 02.

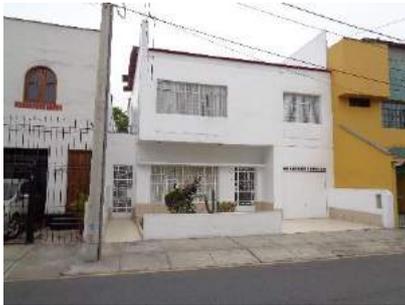
Figura 18. Vivienda de dos niveles del Sector 03.

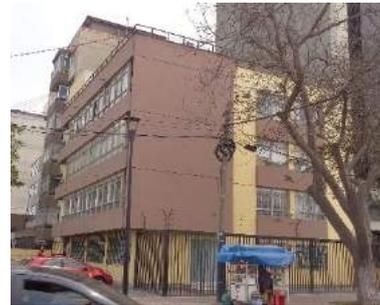
Figura 19. Vivienda de cuatro niveles del Sector 03.

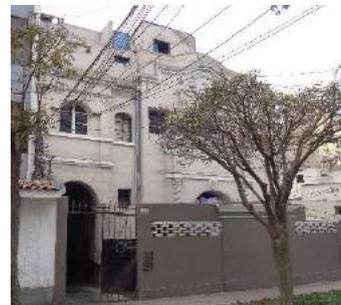
Figura 21. Vivienda antigua de adobe con conservación mala del Sector 03.

En la zona norte del sector, existen edificaciones altas de concreto con placas de uso entre multifamiliar y oficinas con un estado de conservación bueno, ver Figura 20 y en la manzana 303 existe una edificación antigua construida de adobe de uso multifamiliar de tres niveles en un estado malo de conservación denominada “la casona”. Ver Figura 21.

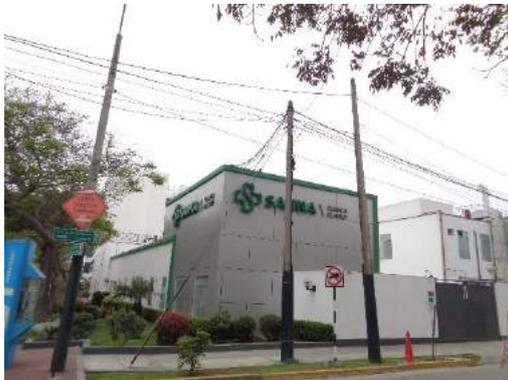
Figura 25. Clínica SANNA - El Golf

La clínica SANNA-El Golf se encuentra en la manzana 389 y el colegio León Pinelo se encuentra en la manzana 233. Ambas son estructuras de 02 niveles y tienen un sistema estructural a base de muros de albañilería confinada y losa aligerada en todos los niveles. Las estructuras en general se encuentran en regular estado de conservación. Ver Figura 25 y Figura 26.

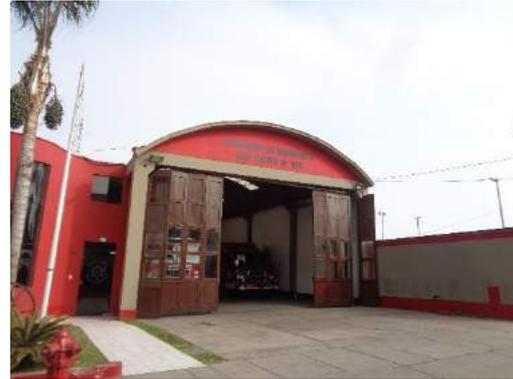
Figura 28. Estación de Bomberos de San Isidro

La Estación de Bomberos San Isidro se encuentra también en la manzana 40. Esta edificación de 01 nivel tiene un sistema estructural a base de muros de albañilería confinada y un diafragma flexible de cobertura ligera. En general la estructura presenta un mal estado de conservación. Ver Figura 28.

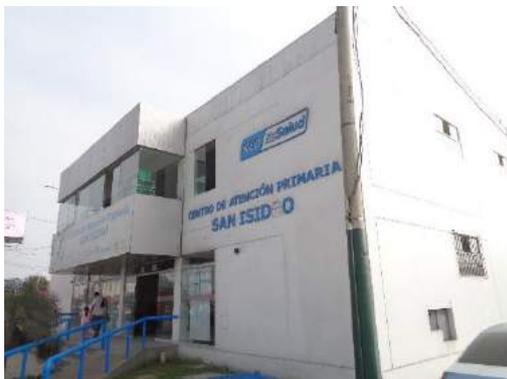
Figura 29. Red ESSALUD Centro de Atención Primaria San Isidro

El Centro de Atención Primaria San Isidro (Red ESSALUD) se encuentra en la manzana 40 y el Nido Pasitos del Divino Niño se encuentra en la manzana 695. Ambas son estructuras de 02 niveles, el sistema estructural del primero es a base de pórticos de concreto armado con vanos rigidizados de mampostería y losa aligerada; y el sistema estructural del segundo es a base de muros de albañilería confinada y losa aligerada. En general las estructuras presentan un regular estado de conservación. Ver Figura 29 y Figura 30.

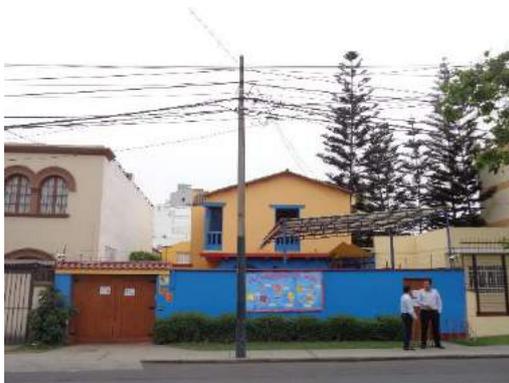
Figura 31. Nido José Olaya

El Nido José Olaya se encuentra en la manzana 632. Esta edificación de 02 niveles tiene un sistema estructural a base de muros de albañilería confinada y losa aligerada de techo. En general la estructura presenta un regular estado de conservación. Ver Figura 31.

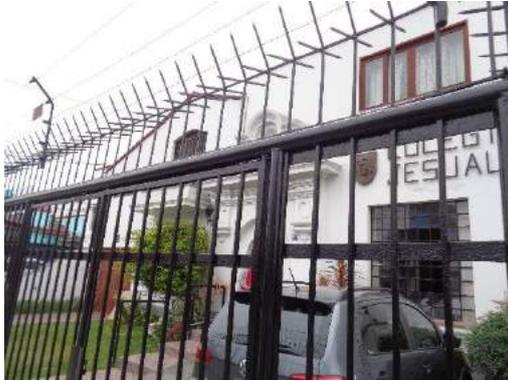
Figura 33. Colegio Jesualdo

El Colegio Jesualdo se encuentra en la manzana 712 y es una edificación de 02 niveles. En general las edificaciones tienen un sistema estructural a base de muros de albañilería confinada y losa aligerada de techo en todos los niveles. La estructura presenta un regular estado de conservación. Ver Figura 33.

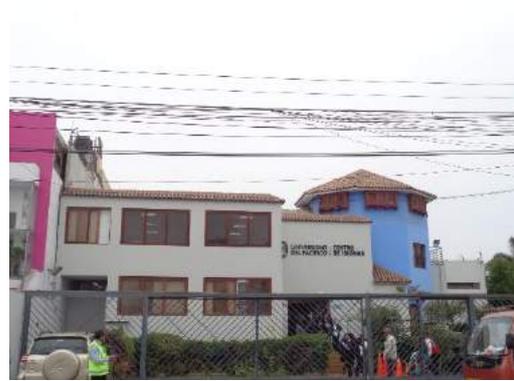
Figura 34. Universidad del Pacífico "Centro de Idiomas"

El centro de Idiomas de la Universidad del Pacífico se encuentra en la manzana 711. Esta edificación de 03 niveles tiene un sistema estructural a base de muros de albañilería confinada y losa aligerada de techo. En general la estructura presenta un regular estado de conservación. Ver Figura 34.

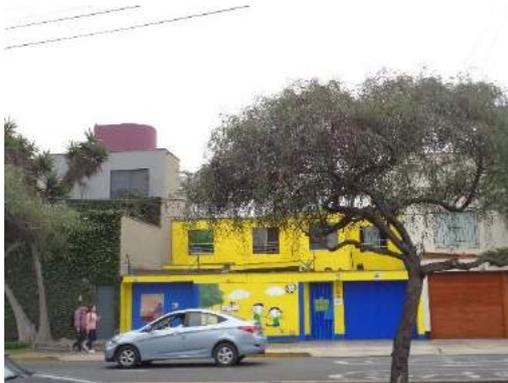
Figura 35. Nido Alma Máter

El Nido Alma Máter se encuentra en la manzana 717. Esta edificación de 02 niveles tiene un sistema estructural a base de muros de albañilería confinada y losa aligerada de techo. En general la estructura presenta un regular estado de conservación. Ver Figura 35

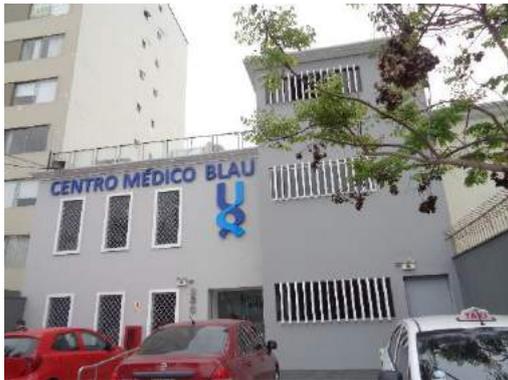
Figura 37. Centro Médico Blau

El Centro Médico Blau se encuentra en la manzana 616. Esta edificación de 03 niveles tiene un sistema estructural a base de muros de albañilería confinada y losa aligerada de techo en todos los niveles. En general la estructura presenta un regular estado de conservación como se muestra en la Figura 37.

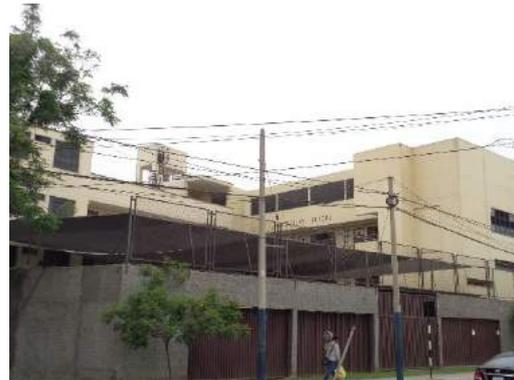
Figura 38. Colegio Berkeley School

El Colegio Berkeley School se encuentra en la manzana 493 y es una edificación de 04 niveles. El sistema estructural de la edificación es a base de pórticos de concreto armado con vanos rigidizados de mampostería y losa aligerada en todos sus niveles. La estructura se encuentra en un estado de conservación regular como se muestra en la Figura 38.

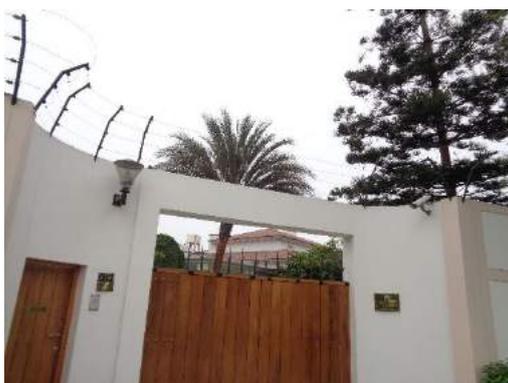
Figura 39. Embajada de la República Checa

La Embajada de la República Checa se encuentra también en la manzana 493. Esta edificación de 02 niveles tiene un sistema estructural a base de muros de albañilería confinada y losa aligerada de techo. En general la estructura presenta un regular estado de conservación como se muestra en la Figura 39.

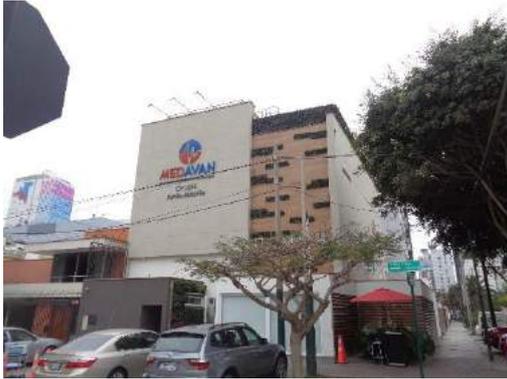
Figura 41. Clínica MEDAVAN Cirugía
Ambulatoria

y losa aligerada de techo en todos los niveles. En general la estructura presenta un buen estado de conservación. Ver Figura 41.

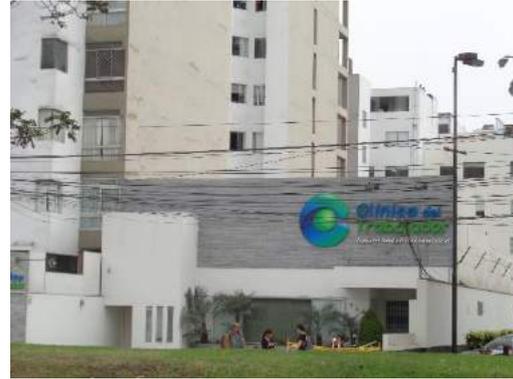
Figura 42. Clínica del trabajador

La Clínica del Trabajador se encuentra en la manzana 673. Esta edificación de 02 niveles tiene un sistema estructural a base de muros de albañilería confinada y losa aligerada de techo. En general la estructura presenta un estado de conservación regular. Ver Figura 42.

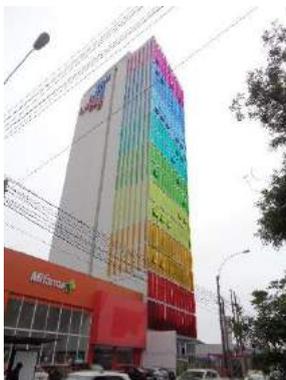
Figura 43. Instituto Toulou Lause Trec

El Instituto Toulou Lause Trec Centro de Idiomas se encuentra en la manzana 552. Esta edificación de 17 niveles tiene un sistema estructural a base de pórticos de concreto armado con placas y losa aligerada de techo en todos los niveles. En general la estructura presenta un estado de conservación regular. Ver Figura 43.

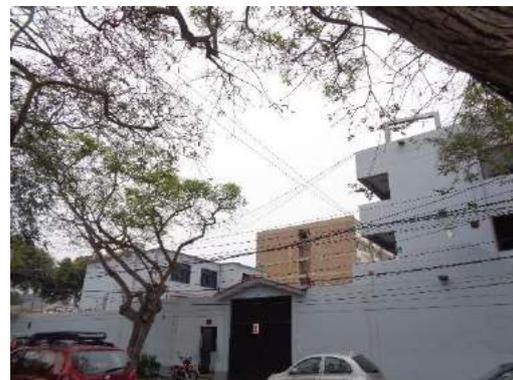
Figura 44. Universidad Inca Garcilaso de la
Vega

La Universidad Inca Garcilaso de la Vega se encuentra en la manzana 503. Esta edificación de 03 niveles tiene un sistema estructural a base de pórticos de concreto armado con vanos rigidizados de mampostería y losa aligerada de techo en todos los niveles. En general la estructura presenta un estado de conservación regular. Ver Figura 44.

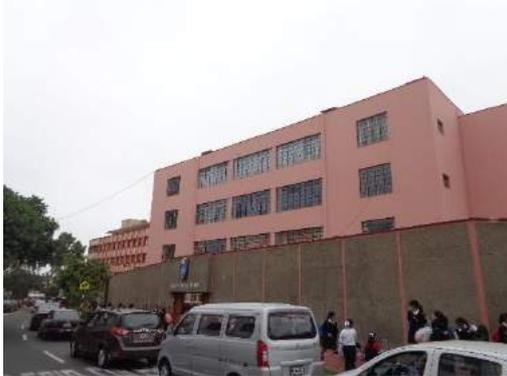
Figura 45. Colegio Sor Rosa Larrabure

El Colegio Sor Rosa Larrabure se encuentra en la manzana 282. Esta edificación de 04 niveles tiene un sistema estructural a base de pórticos de concreto armado con vanos rigidizados de mampostería y losa aligerada de techo en todos los niveles. En general la estructura presenta un regular estado de conservación como se muestra en la Figura 45.

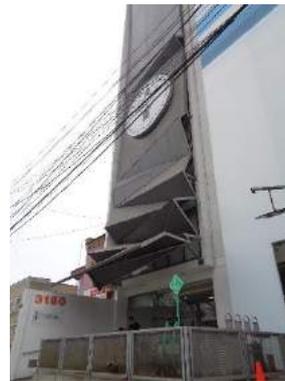
Figura 46. Universidad Le Cordon Bleu

La Universidad Le Cordon Bleu se encuentra en la manzana 391. Esta edificación de 09 niveles tiene un sistema estructural a base de pórticos de concreto armado con placas y losa aligerada de techo en todos los niveles. En general la estructura presenta un regular estado de conservación como se muestra en la Figura 46.

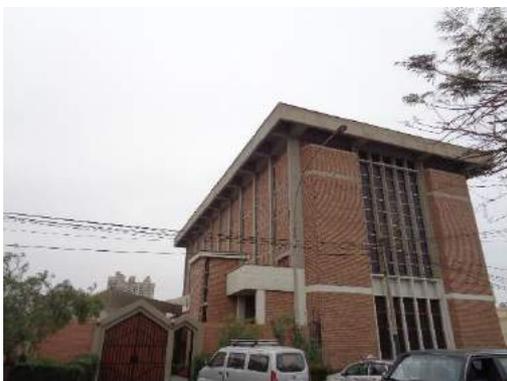
Figura 47. Iglesia Medalla Milagrosa

La iglesia Medalla Milagrosa se encuentra en la manzana 241. Esta edificación de 01 nivel tiene un sistema estructural a base de pórticos de concreto armado con vanos rigidizados de mampostería y un diafragma rígido en el techo. En general la estructura presenta un regular estado de conservación. Ver Figura 47.

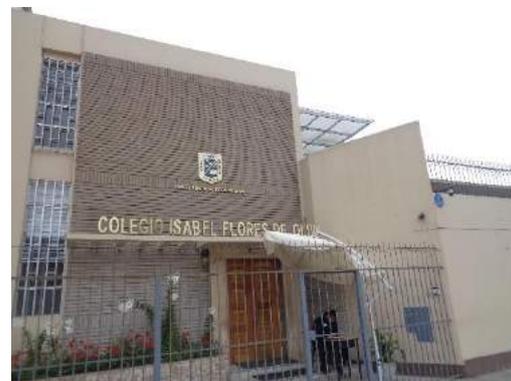
Figura 48. Colegio Isabel Flores de Oliva

El Colegio Isabel Flores de Oliva se encuentra en la manzana 187. Esta edificación de 03 niveles tiene un sistema estructural a base de pórticos de concreto armado con vanos rigidizados de mampostería y un diafragma rígido en el techo. En general la estructura presenta un regular estado de conservación. Ver Figura 48.

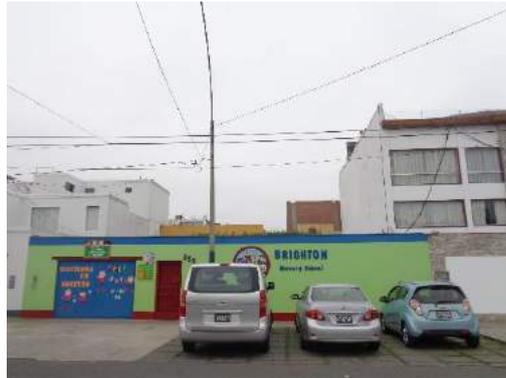
Figura 49. Nido Brighton Nursery School

El Nido Brighton Nursery School se encuentra en la manzana 133. Esta edificación de 01 nivel tiene un sistema estructural de muros de albañilería confinada y losa aligerada de techo en todos los niveles. En general la estructura presenta un regular estado de conservación, como se puede observar en la Figura 49.

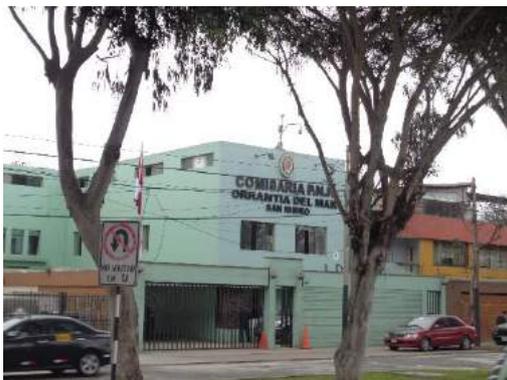
Figura 50. Comisaría P.N.P. Oarrantia del Mar San Isidro

La Comisaría P.N.P. Oarrantia del Mar San Isidro se encuentra en la manzana 136. Esta edificación de 03 niveles tiene un sistema estructural a base de pórticos de concreto armado con vanos rigidizados de mampostería y un diafragma rígido en el techo. En general la estructura presenta un estado de conservación regular. Ver Figura 50.

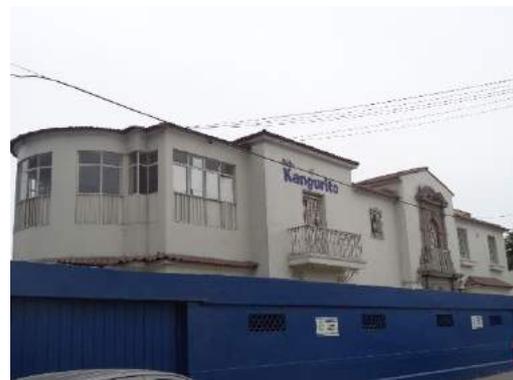
Figura 51. Nido Cangurito

El Nido Cangurito se encuentra en la manzana 164. Esta edificación de 02 niveles tiene un sistema estructural a base de muros de albañilería confinada y losa aligerada de techo en todos los niveles. En general la estructura presenta un mal estado de conservación. Ver Figura 51.

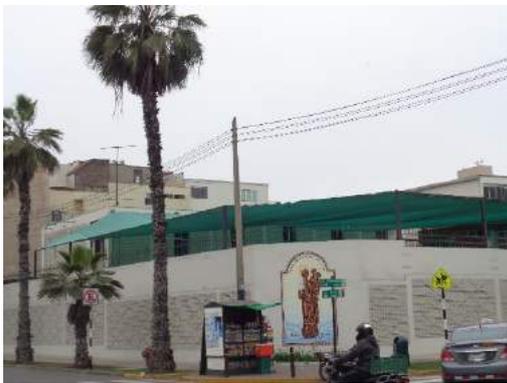
Figura 52. Colegio Parroquial SS.CC "Reina de la Paz"

El colegio parroquial SS. CC. “Reina de la Paz” se encuentra en la manzana 87 y el colegio de los sagrados corazones “Belén” en la manzana 181. Ambas son estructuras de dos niveles y de estado de conservación regular, pero el primero es de albañilería confinada con diafragmas flexibles y el segundo de concreto armado con vanos rigidizados. Los colegios se pueden apreciar en la Figura 52 y Figura 53.

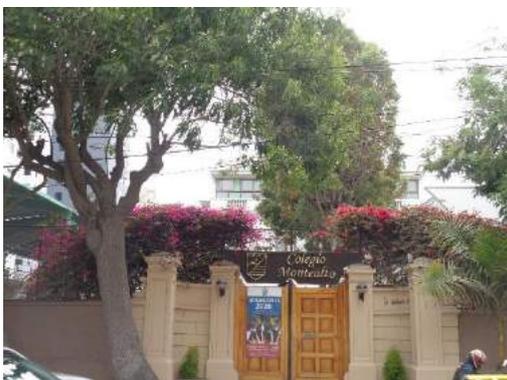
Figura 54. Colegio “Montealto”

Asimismo, en este sector se encuentra el colegio “Montealto” y el colegio “Santa Úrsula” ubicadas en las manzanas 440 y 473 respectivamente, ambas estructuras tienen la misma configuración estructural de mampostería confinada con diafragmas flexibles, cabe resaltar que ambas edificaciones presentan estado de conservación regular. Los colegios se observan en Figura 54 y Figura 55.

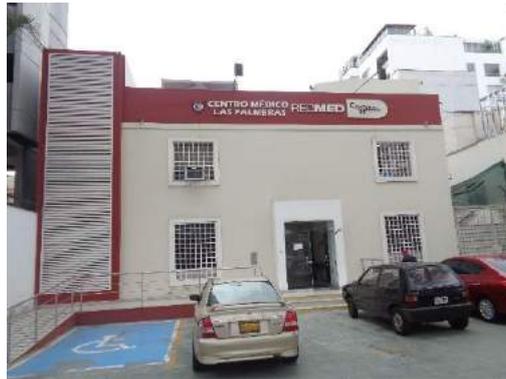
Figura 56. Centro Médico las Palmeras
REDMED Cayetano Heredia

Finalmente, en este sector se observa el centro médico Las Palmeras REDMED, Cayetano Heredia, ubicado en la manzana 540, cuya estructura es de dos niveles y de mampostería confinada con diafragma flexibles. El estado de esta estructura es regular y se puede observar en la Figura 56.

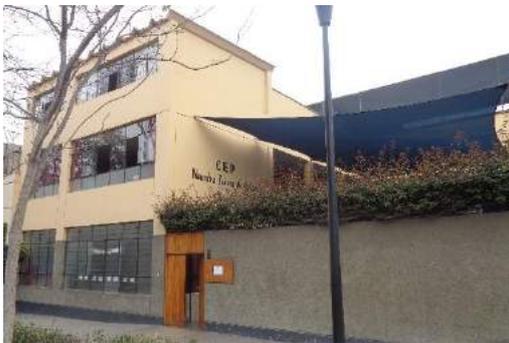
Figura 57. Colegio Nuestra señora de la Luz de la
manzana 355

El colegio Nuestra señora de la Luz se encuentra en las manzanas 355 y 395 siendo de 03 y 04 niveles respectivamente, ambas con sistemas estructurales de pórticos de concreto armado y con diafragmas rígidos de losa aligerada en todos los niveles a excepción del de la manzana 355 cuyo techo del último nivel está conformado por calaminas industriales. Ver Figura 57 y Figura 58.

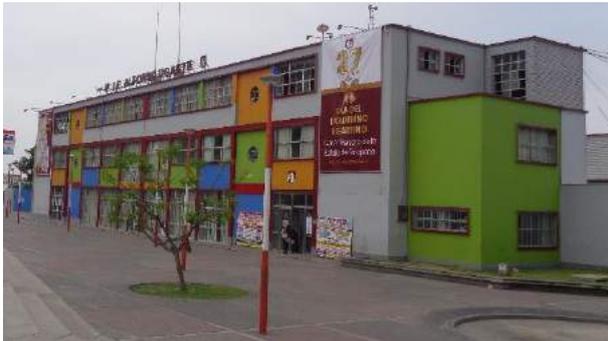
Figura 59. Colegio Alfonso Ugarte

El colegio Alfonso Ugarte se encuentra en la manzana 368. Esta edificación de 03 niveles tiene un sistema estructural de pórticos de concreto armado con vanos rigidizados de mampostería con diafragmas rígidos de losa aligerada en todos los niveles. La estructura presenta un estado de conservación bueno. Ver Figura 59.

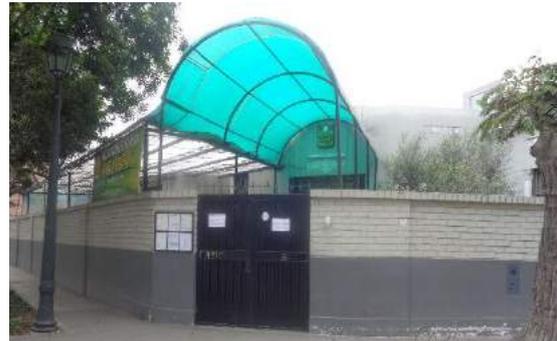
Figura 60. Colegio El Olivar.

El colegio El Olivar se encuentra en la manzana 216. Esta edificación de 02 niveles tiene un sistema estructural de mampostería confinada con diafragmas rígidos de losa aligerada en todos los niveles. La estructura presenta un estado de conservación bueno. Ver Figura 60.

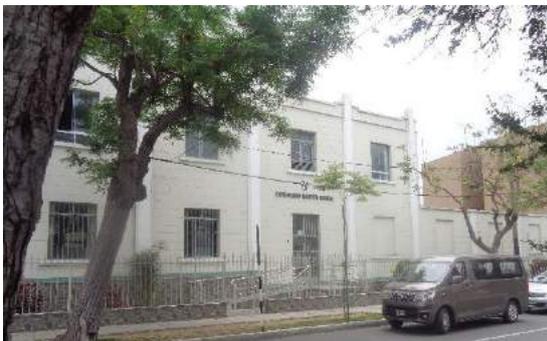
Figura 61. Colegio Santa Rosa.

El colegio Santa Rosa se encuentra en la manzana 179. Esta edificación de 02 niveles tiene un sistema estructural de mampostería confinada con diafragmas rígidos de losa aligerada en todos los niveles. En general la estructura presenta un estado de conservación bueno. Ver Figura 61.

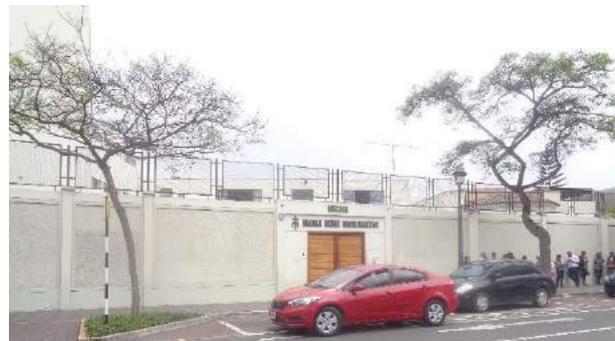
Figura 62. Colegio María Reina Marianistas.

El colegio María Reina Marianistas Rosa se encuentra en la manzana 22. Esta edificación de 03 niveles tiene un sistema estructural de pórticos de concreto armado con vanos rigidizados de mampostería con diafragmas rígidos de losa aligerada en todos los niveles. En general la estructura presenta un estado de conservación bueno. Ver Figura 62.

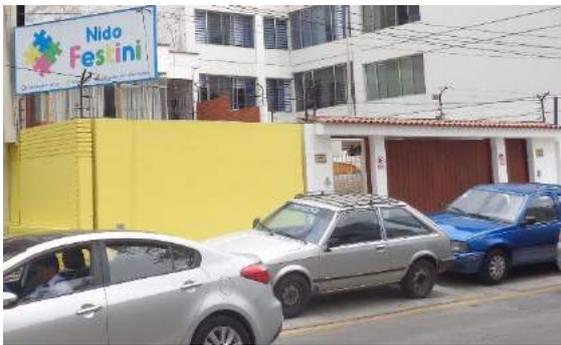
Figura 63. Nido Festini.

El nido Festini es una vivienda de 02 niveles acondicionada para nido que se encuentra en la manzana 537. Esta edificación tiene un sistema estructural a base de pórticos de concreto armado con vanos rigidizados de mampostería con diafragmas rígidos de losa aligerada. En general la estructura presenta un buen estado de conservación. Ver Figura 63.

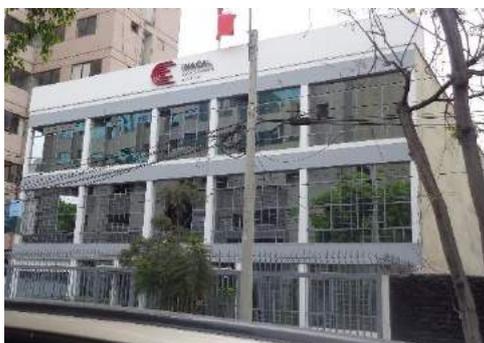
Figura 65. Instituto Nacional de Calidad.

El Instituto Nacional de Calidad (INACAL) se encuentra en la manzana 401. Esta edificación de 03 niveles tiene un sistema estructural de pórticos de concreto armado con vanos rigidizados de mampostería con diafragmas rígidos de losa aligerada en todos sus niveles. Se encuentra en un estado de conservación bueno. Ver Figura 65.

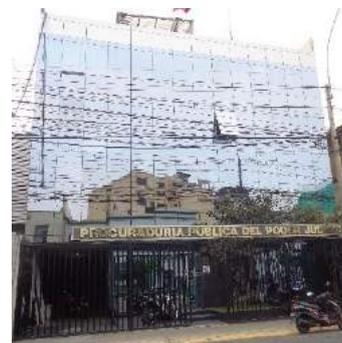
Figura 66. Procuraduría Pública del Poder Judicial.

La Procuraduría Pública del Poder Judicial se encuentra en la manzana 245. Esta edificación de 04 niveles tiene un sistema estructural de pórticos de concreto armado con vanos rigidizados de mampostería con diafragmas rígidos de losa aligerada en todos sus niveles. Se encuentra en un estado de conservación bueno. Ver Figura 66.

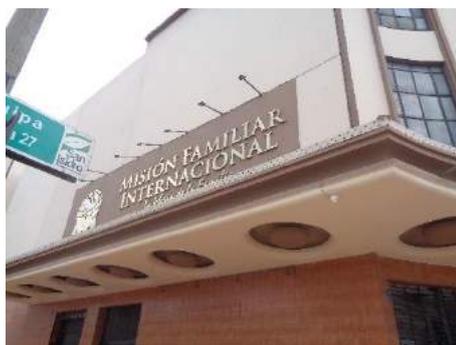
Figura 69. Iglesia Misión Familiar Internacional.

La Iglesia Misión Familiar Internacional se ubica en la manzana 613. Esta edificación de 03 niveles tiene un sistema estructural de mampostería confinada con diafragmas rígidos. Se encuentra en un estado de conservación bueno. Ver Figura 69.

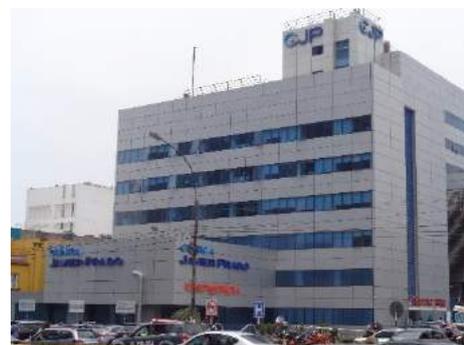
Figura 70. Clínica Javier Prado.

La Clínica Javier Prado se ubica en la manzana 671. Esta edificación de 09 niveles tiene un sistema estructural de concreto armado con placas y diafragmas rígidos de losa aligerada en todos sus niveles. Tiene un estado de conservación bueno. Ver Figura 70.

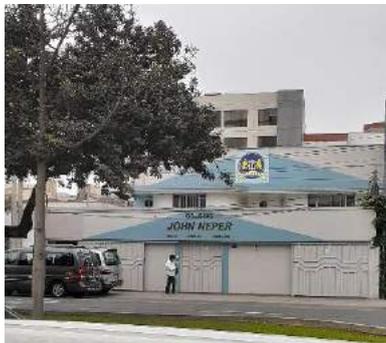
Figura 71. Colegio John Neper.

El colegio John Neper y el jardín “Jardín de Infancia” se encuentran en la manzana 247. Ambas son edificación de 02 niveles que tienen un sistema estructural de mampostería confinada con diafragmas rígidos de losa aligerada en todos los niveles, siendo la segunda una vivienda unifamiliar adaptada para jardín. Ambas presentan un estado de conservación bueno. Ver Figura 71 y Figura 72.

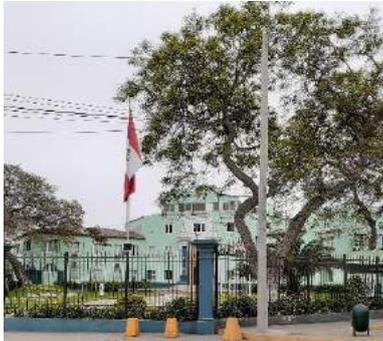
Figura 73. Instituto Geográfico Nacional.

El Instituto Geográfico Nacional (IGN) se encuentra en la manzana 214. Esta edificación de 03 niveles tiene un sistema estructural de mampostería confinada con diafragmas rígidos. En general la estructura presenta un estado de conservación bueno. Ver Figura 73.

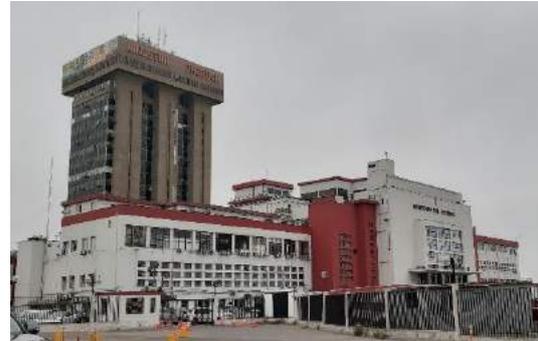
Figura 74. Ministerio de Comercio Exterior y Turismo y Ministerio del Interior.

El Ministerio de Comercio Exterior y Turismo (MINCETUR) y el Ministerio del Interior se encuentran en la manzana 420. La primera estructura consta de 15 niveles teniendo un sistema estructural de concreto armado con placas, mientras que la segunda, tiene 07 niveles y como sistema estructural pórticos de concreto armado, ambas con diafragmas rígidos de losa aligerada. En general las estructuras presentan un estado de conservación bueno. Ver Figura 74.

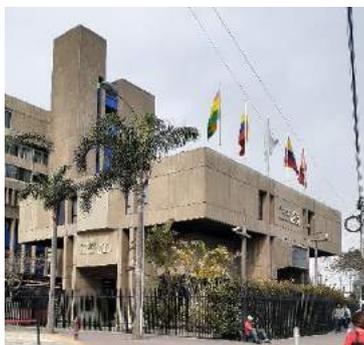
Figura 75. Comunidad andina Nacional.

La Comunidad Andina Nacional se encuentra en la manzana 246. Esta edificación de 06 niveles tiene un sistema estructural de concreto armado con placas y diafragmas rígidos de losa aligerada. La edificación se encuentra en un estado de conservación bueno. Ver Figura 75.

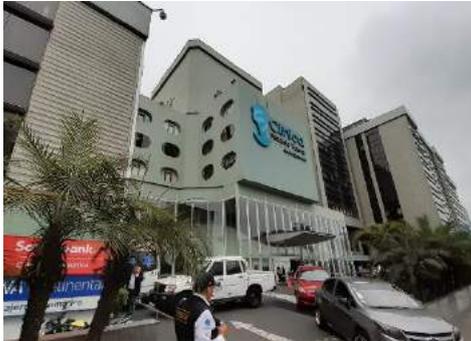
Figura 77. Clínica Ricardo Palma de la manzana 679.

La Clínica Ricardo Palma se ubica en las manzanas 679 y 689. En la primera se presenta como una edificación de 06 niveles mientras que en la segunda como una de 05. En ambas manzanas se tiene un sistema estructural de pórticos de concreto armado con diafragmas rígidos de losa aligerada y un estado de conservación bueno. Ver Figura 77 y Figura 78.

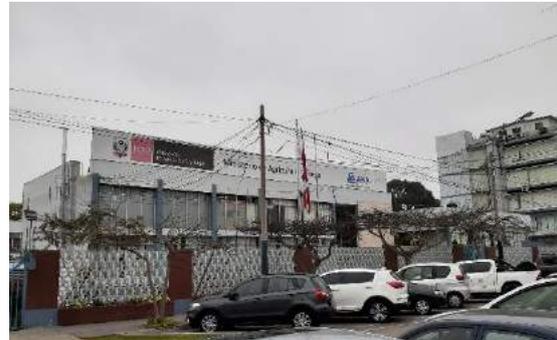
Figura 80. Autoridad Nacional del Agua.

La Autoridad Nacional del Agua se encuentra en la manzana 569. Esta edificación de 02 niveles tiene un sistema estructural a base de pórticos de concreto armado con diafragmas rígidos de losa aligerada. En general la estructura presenta un estado de conservación bueno. Ver Figura 80.
