Informe Técnico N° A7318

EVALUACIÓN DE PELIGROS GEOLÓGICOS POR MOVIMIENTOS EN MASA EN EL SECTOR DE YANALPAN WASURRUMI

Departamento Lima
Provincia Oyón
Distrito Andajes

NOVIEMBRE
2022

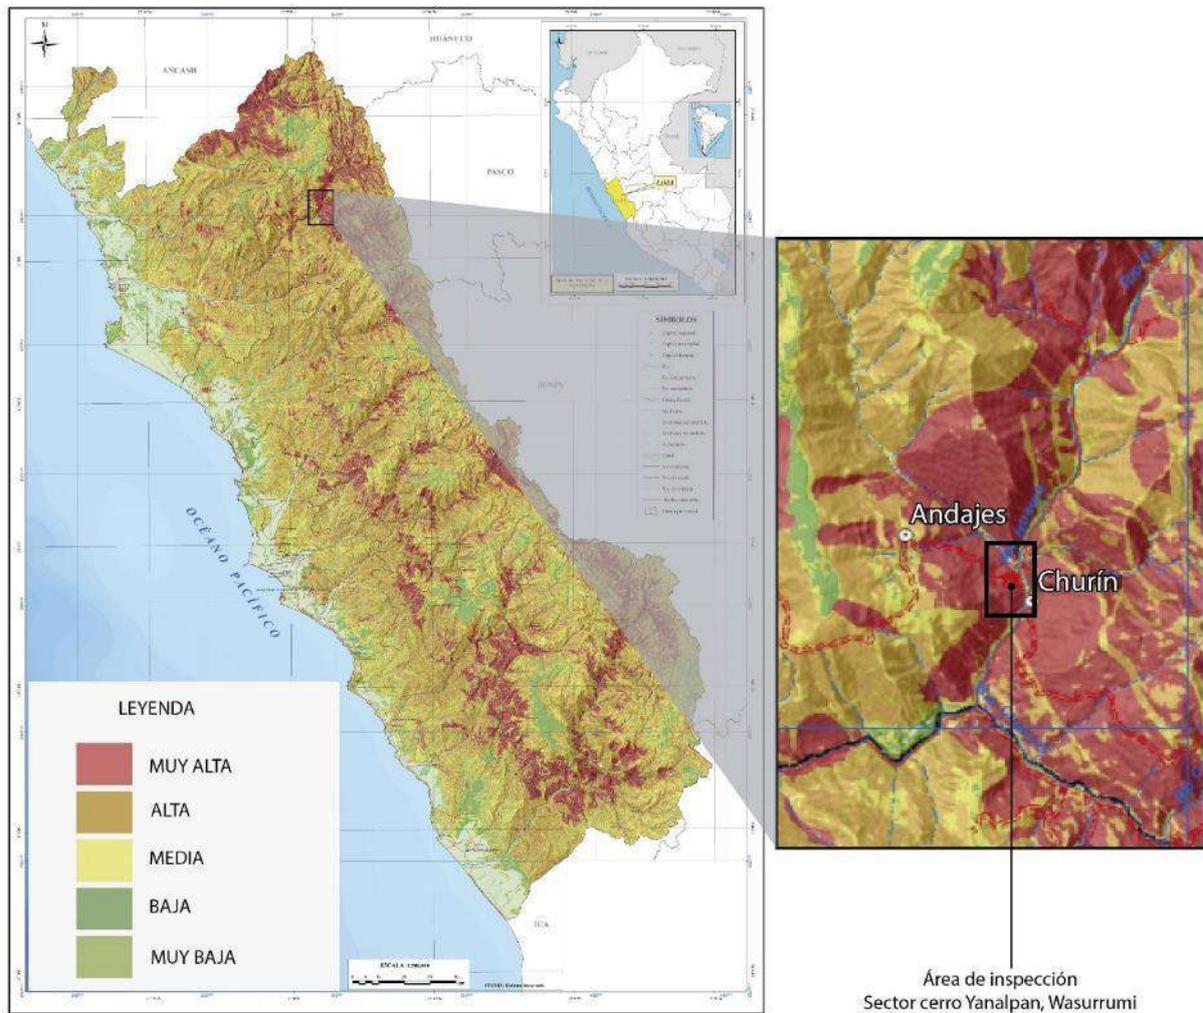
- C) En el Boletín N°76, Serie C (Luque et al., 2020), Muestra el mapa de susceptibilidad a movimientos en masa en la región de Lima, en este mapa observamos que el sector Yanalpan Wasurumi, ubicado en la ladera entre los poblados de Andajes y Churín presenta MUY ALTA, susceptibilidad, condicionado principalmente por la litología y pendiente de la zona. (figura 1)

Figura 1. Mapa de susceptibilidad a movimientos en masa en la región Lima

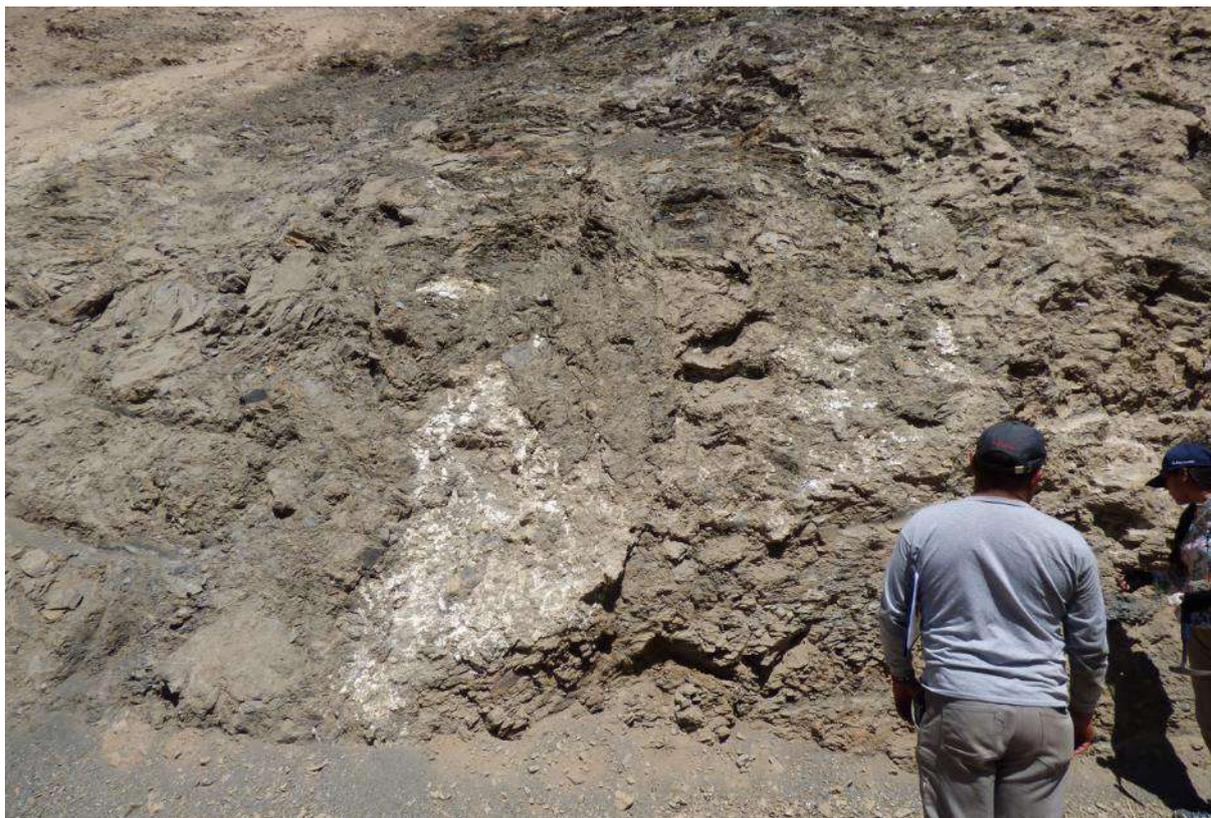
Localmente se han observado limoarcillitas grises y amarillentas con niveles de yeso y carbón en los alrededores del sector Yanalpan Wasurumi (fotografías 1 y 2). A diferencia del buzamiento descrito en el mapa geológico de Oyón (de 65° al NE) estos afloramientos evidencian localmente buzamientos de 15° en la misma dirección, con rumbo N 75° Estos afloramientos están fragmentados (la roca se muestra astillosa y se separa con facilidad), y altamente meteorizados (cuadros 4 y 5)

Fotografía 1. Afloramiento de lutitas grises con niveles de yesos en los alrededores de sector Yanalpan Wasurrumi, en las coordenadas UTM, WGS 84, 18 s: X: 293866 Y:8804627

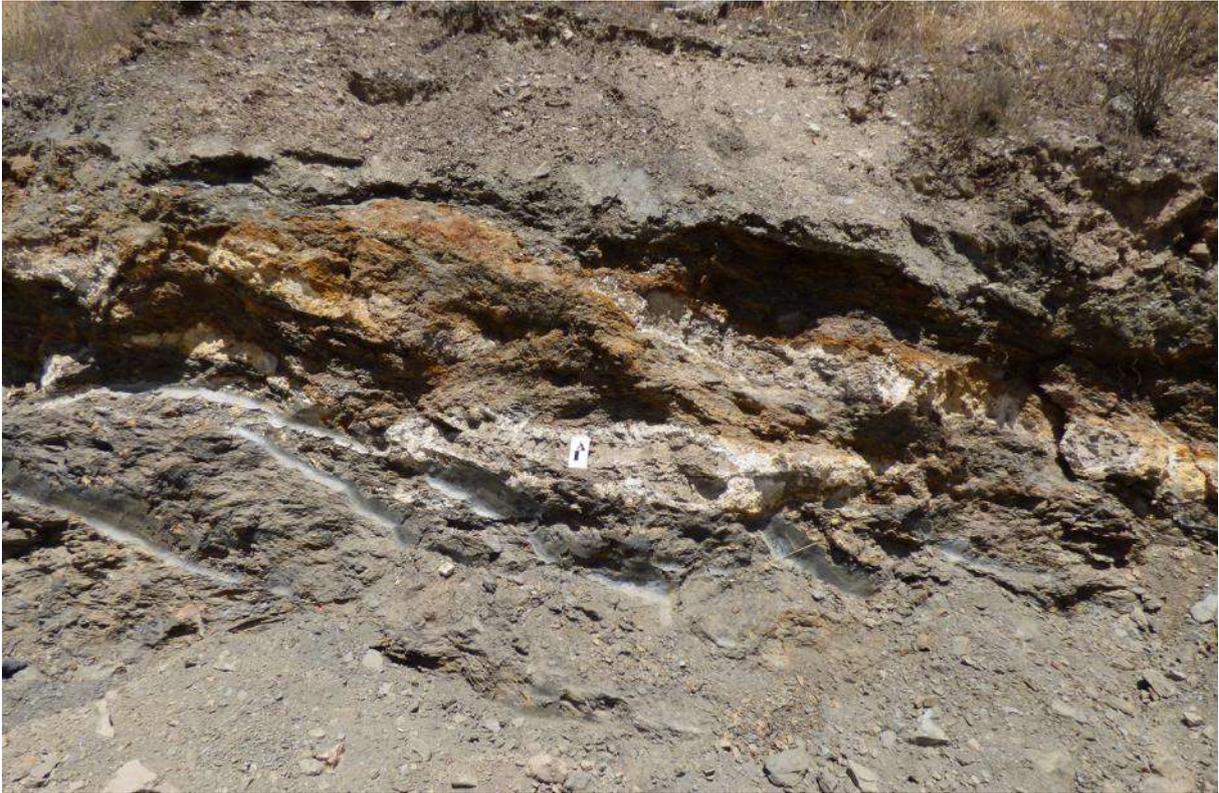
Fotografía 2. Afloramiento de lutitas grises y pardas con niveles de yesos y carbón en los alrededores de sector Yanalpan Wasurumi, en las coordenadas UTM, WGS 84, 18 s: X:293827 Y: 8804646.

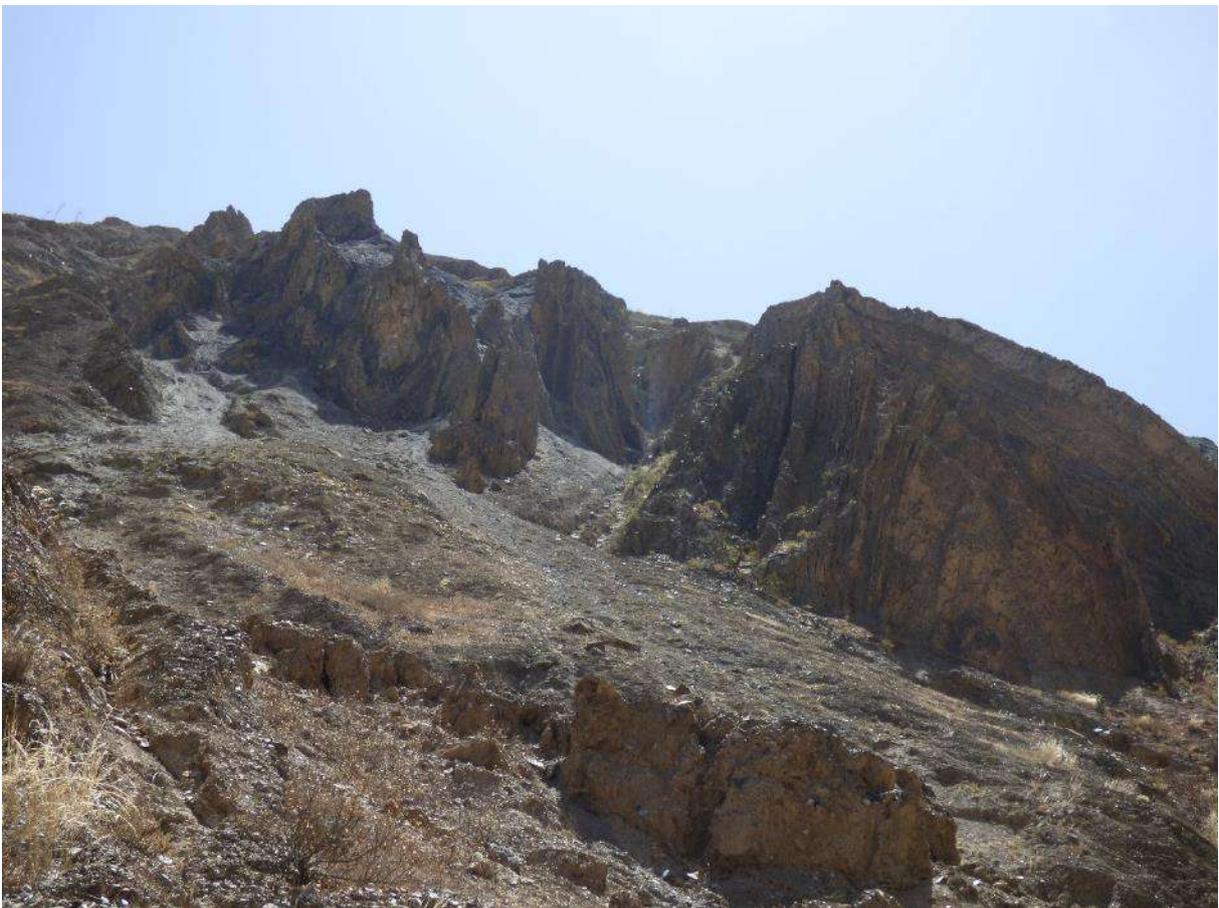
Fotografía 3. Cuarzoareniscas de la Formación Punta Moreno, aflorantes en las coordenadas UTM, WGS 84, 18 s: X. 294311, Y: 8803812.

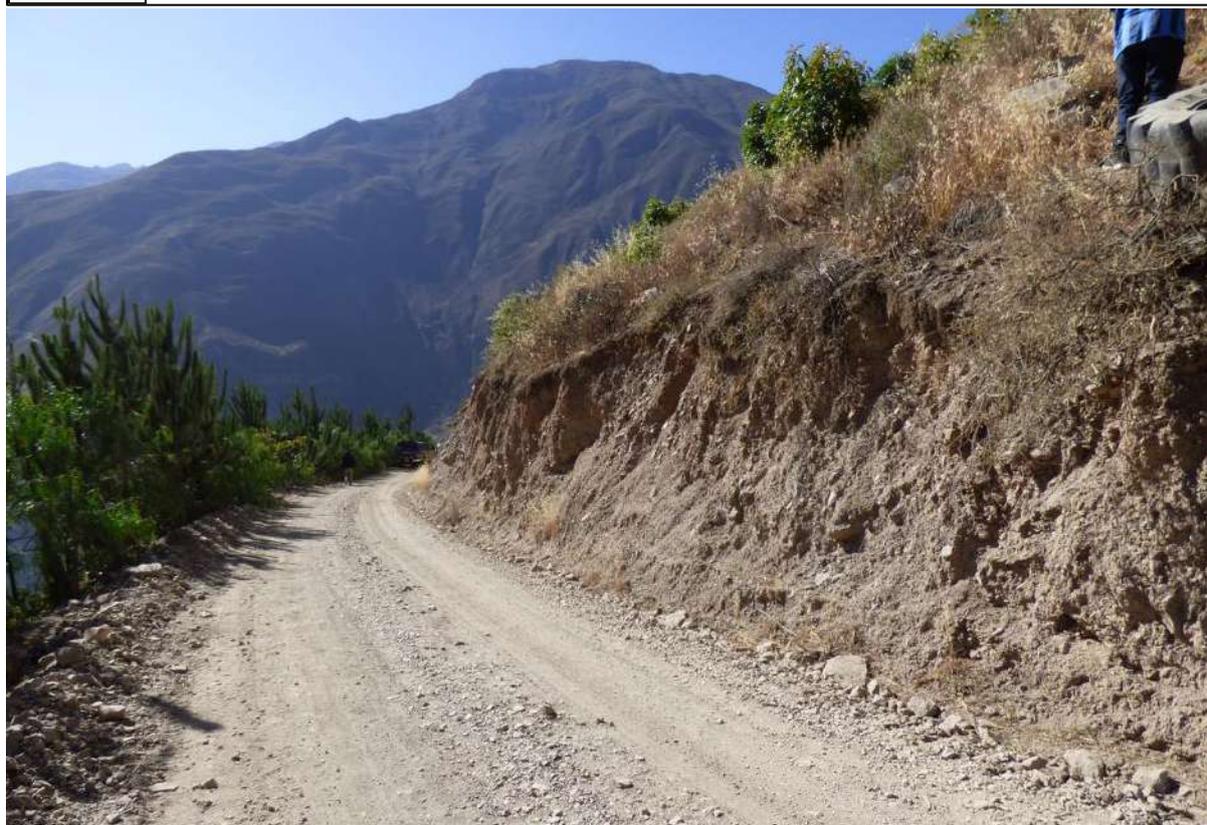
Estos depósitos están constituidos por la intercalación de depósitos de origen coluvial (caídas de rocas, derrumbes y deslizamientos) y deluvial (procesos de erosión con bajo transporte), que se encuentran entrecruzados haciendo difícil separar uno del otro, estos se presentan adosados a la ladera este del cerro Cusicancha y Yanalpan, cubriendo el substrato rocoso (Gpo. Chicama). Estos depósitos se observan con una textura arenosa, conformada por bolos, cantos, gravas y gránulos envueltos en una matriz areno-limosa medianamente consolidado, el porcentaje referencial del material detrítico, forma, redondez y plasticidad se describen en el cuadro 6 y fotografía 5.

Fotografía 5. Depósitos coluvio-deluviales en la ladera este del cerro Yanalpan.

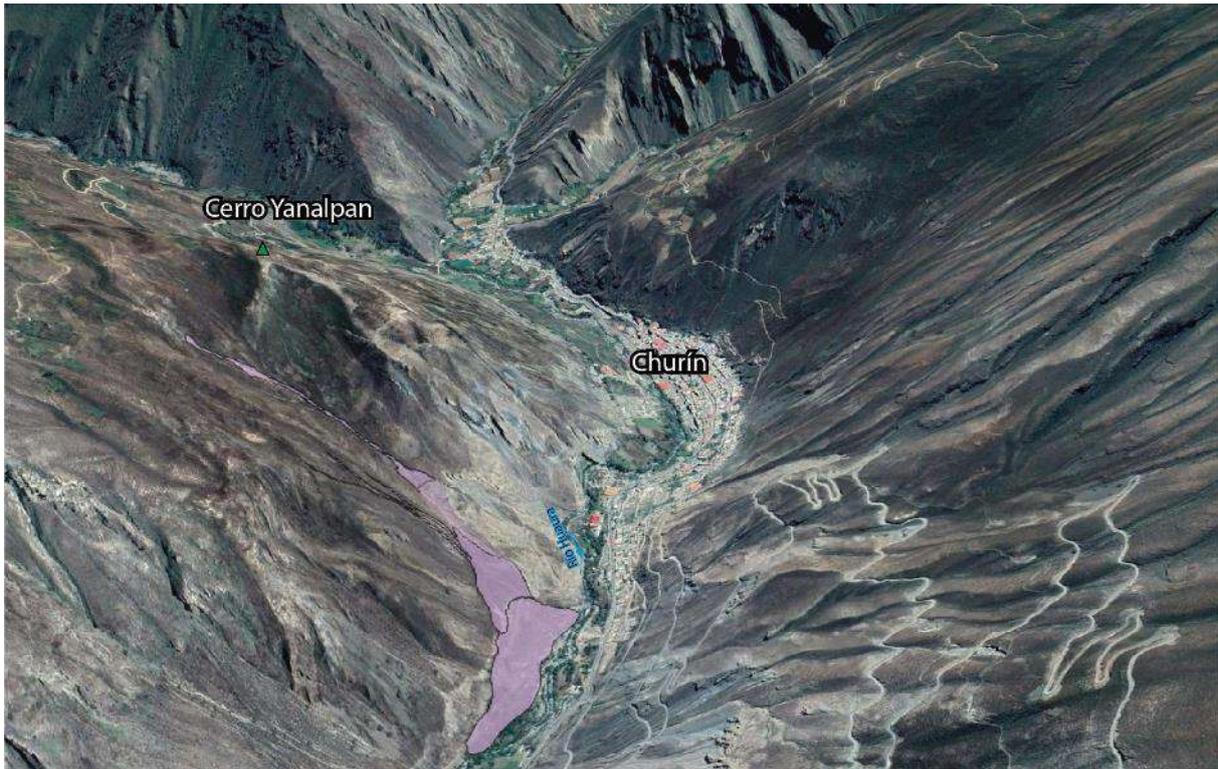
Estos depósitos se observan en la margen derecha del río Huaura 430 m aguas debajo del sector de Churín (figura 9).

Figura 9. Depósitos proluviales (Qh-pl), en la margen derecha del río Huaura a 430 m aguas abajo de Churín.

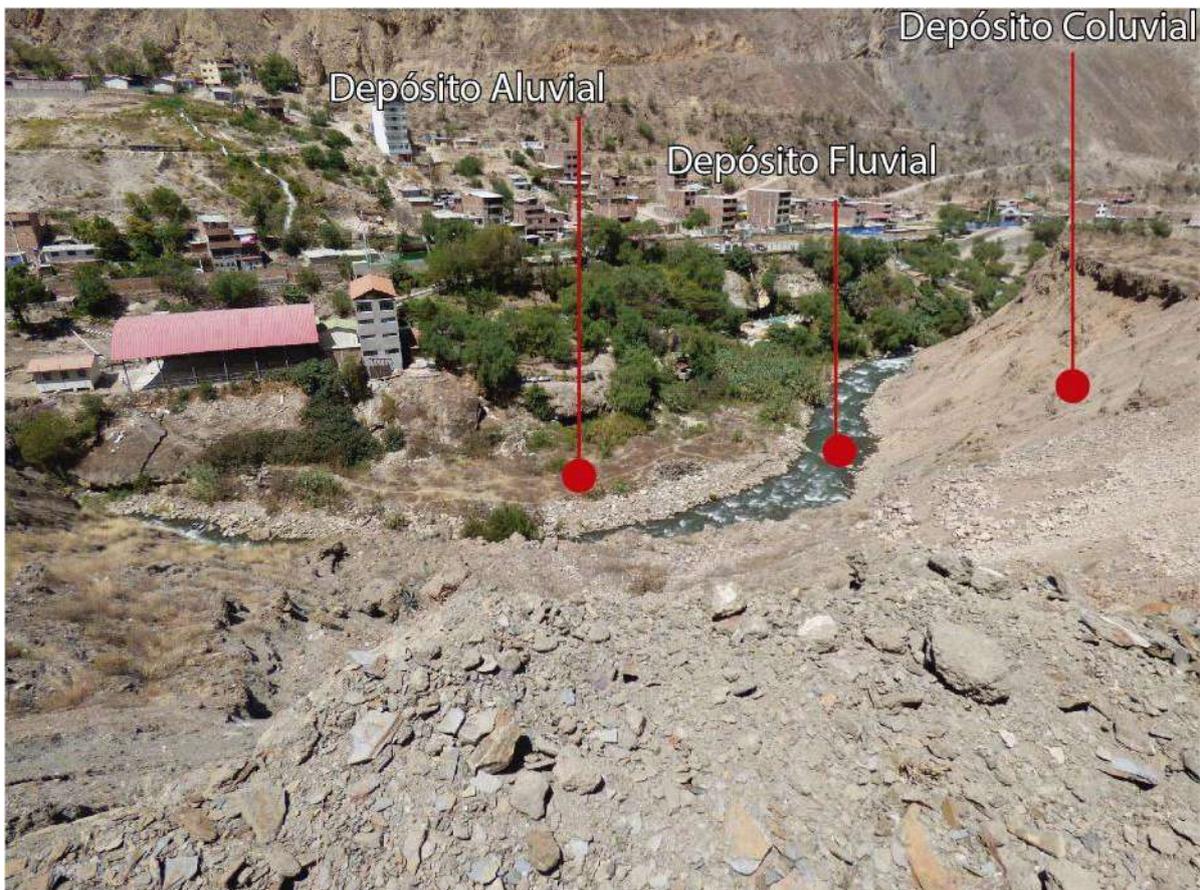
Los depósitos aluviales conforman llanuras antiguas y/o niveles de terrazas adyacentes al valle del río Huaura y están compuestos por una mezcla heterogénea de bolones, gravas y arenas redondeadas a subredondeadas, limos y arcillas; tienen regular a buena selección, presentándose estratos diferenciados que evidencian la actividad dinámica fluvial (Qh-fl), es sobre estos que se asientan parte de la población de Churín (figura 10).

Figura 10. Depósitos Aluviales (Qh-al), fluvial (Qh-fl) y coluvial (Qh-co), en la margen derecha del río Huaura a la altura de Churín.

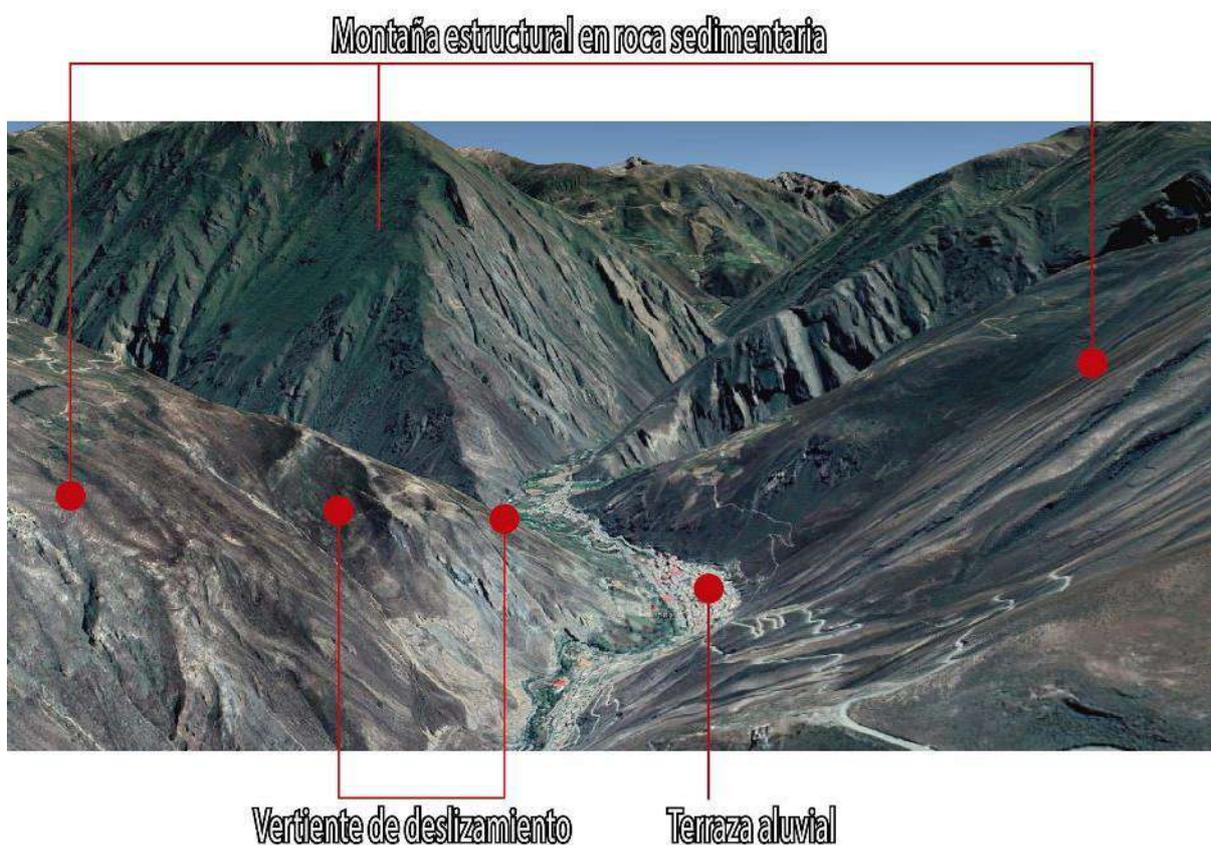
Cárcavas (CA): Son geoformas particulares y se evidencian en la ladera sureste del cerro Yanalpan y Cusicancha, se formaron por procesos de erosión relacionados a cursos temporales de agua, dejando incisiones de 4 m de ancho y longitudes entre 10 y 75 m.

Figura 11. Geoformas vistas en Google Earth del valle del río Huaura

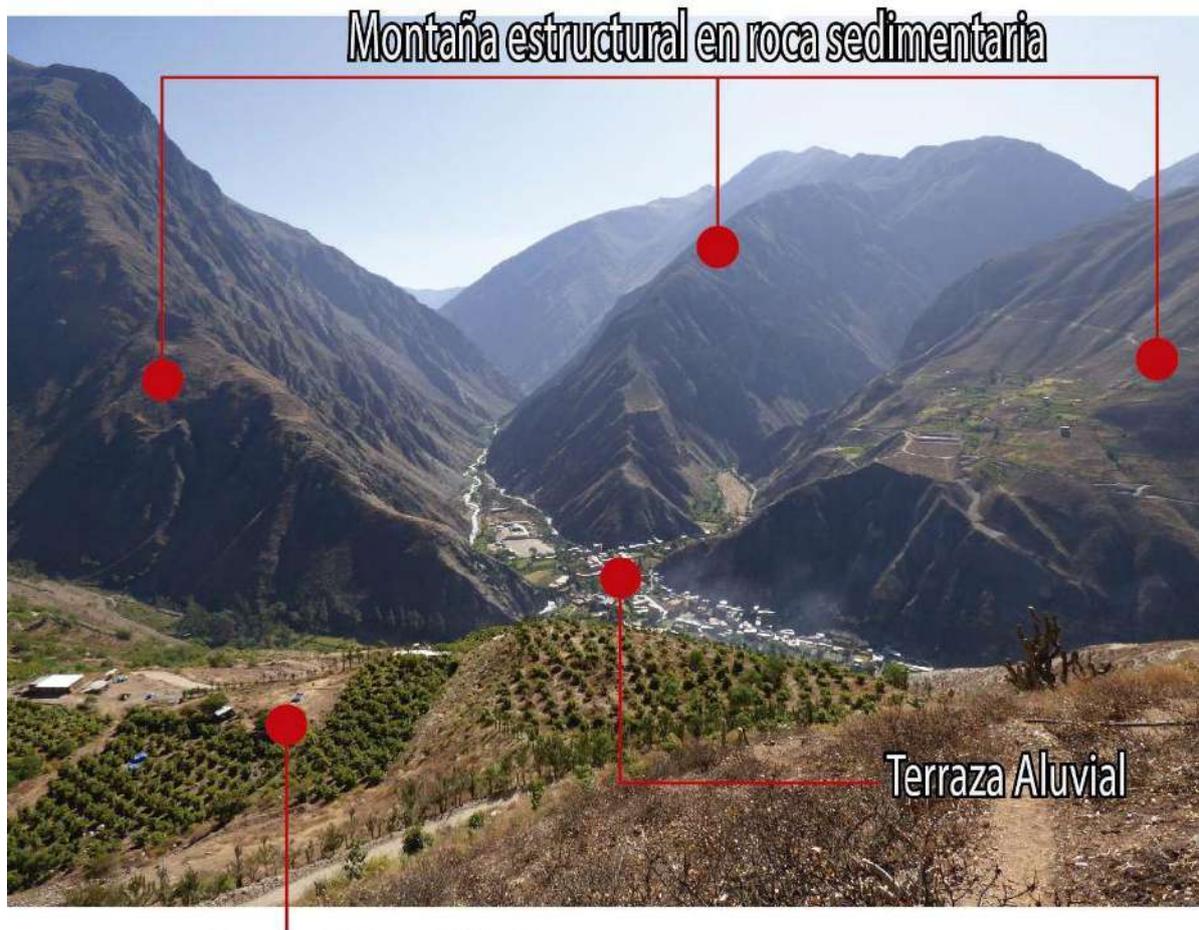
Figura 12. Geoformas del valle del río Huaura, captada desde la cima del Cerro Yanalpan.
